Maxus

VIN: LSH14J7C8PA105615

Bewertungsdetails

**Bewertungsort**  
AKB Zörbig

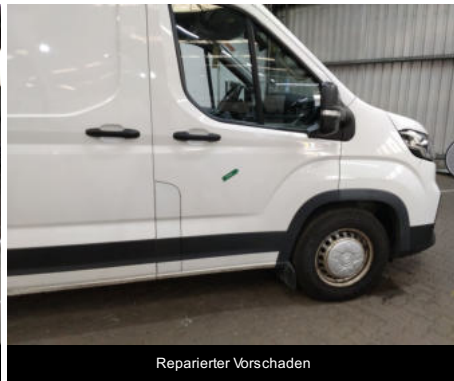
Reparierter VS Tür VR

Reparierter Vorschaden

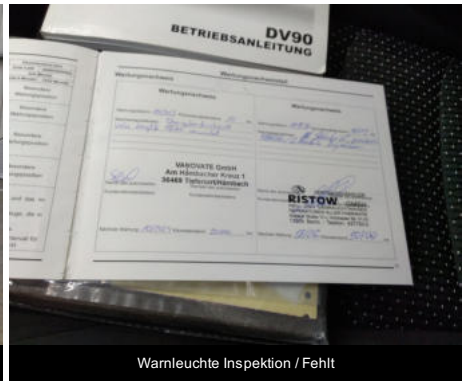
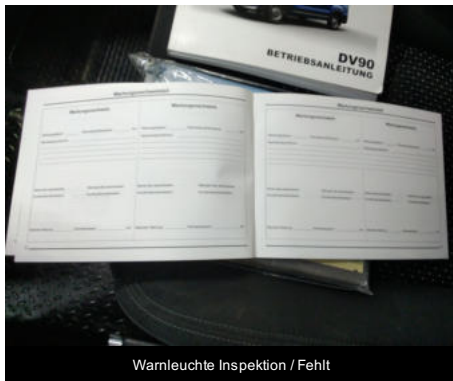
| # | Element | Defekt | Korrektur |
|---|---|---|---|
| 001 | Warnleuchte Inspektion | Fehlt | Ausführen |

Warnleuchte Inspektion / Fehlt

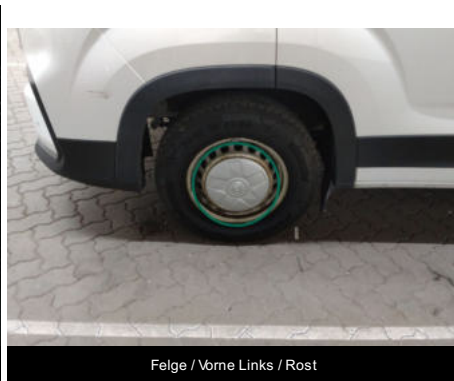
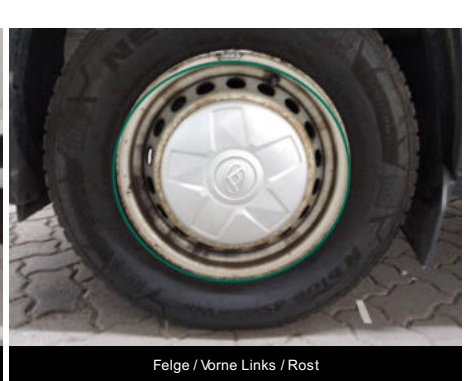
| # | Element | Defekt | Korrektur |
|---|---|---|---|
| 002 | Felge / Vorne Links<br>Felgen-/Reifendurchmesser : 16 " | Rost | Lackieren |

Felge / Vorne Links / Rost

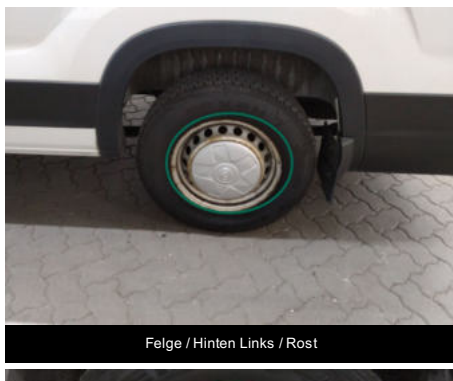
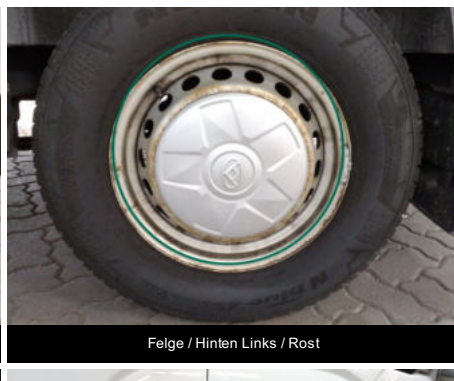
| 003 | Felge / Hinten Links<br>Felgen-/Reifendurchmesser : 16 " | Rost | Lackieren |

Felge / Hinten Links / Rost

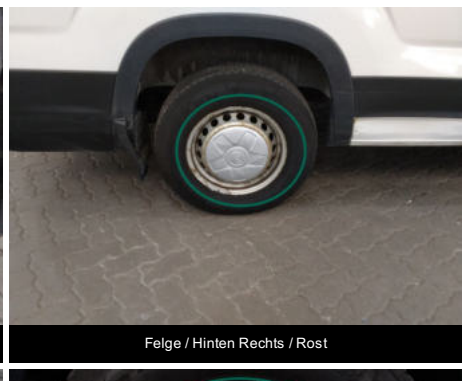
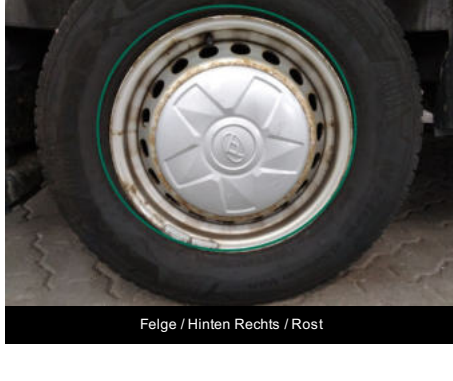
| 004 | Felge / Hinten Rechts<br>Felgen-/Reifendurchmesser : 16 " | Rost | Lackieren |

Felge / Hinten Rechts / Rost

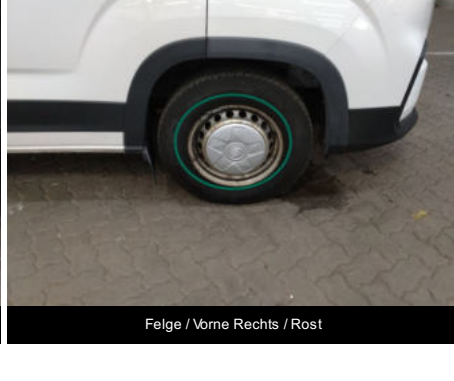
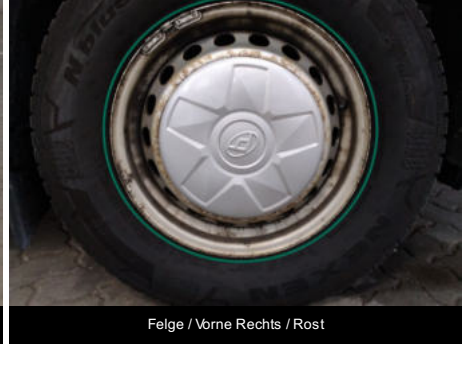
| 005 | Felge / Vorne Rechts<br>Felgen-/Reifendurchmesser : 16 " | Rost | Lackieren |

Felge / Vorne Rechts / Rost

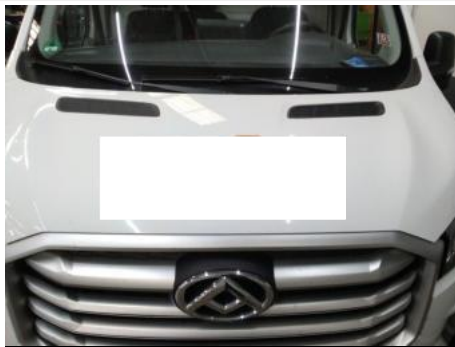
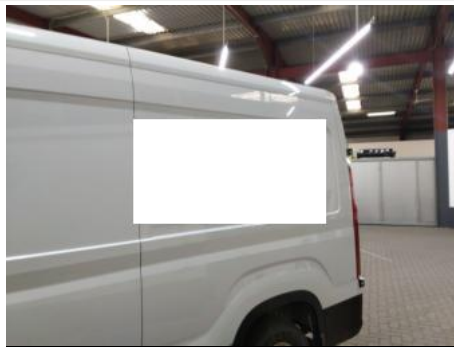
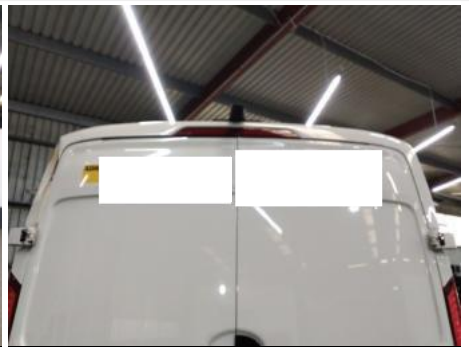
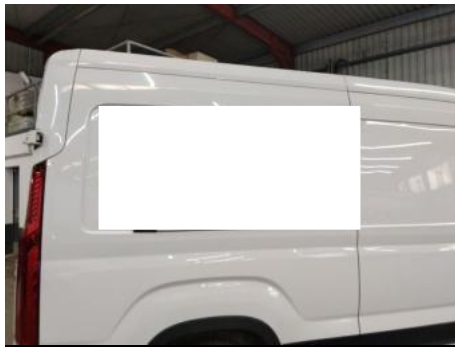
| 006 | Entklebung / - <sup>1</sup> | Beklebt | Akzeptabel |

Entklebung / - / Beklebt

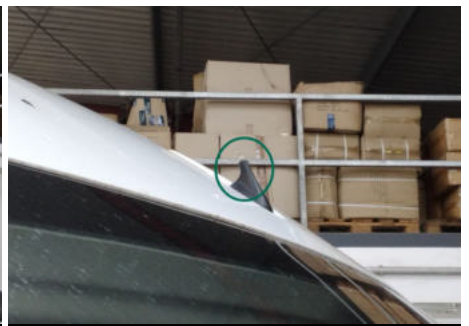
| 007 | Antenne / - | Gebrochen | Ersetzen |

Antenne / - / Gebrochen

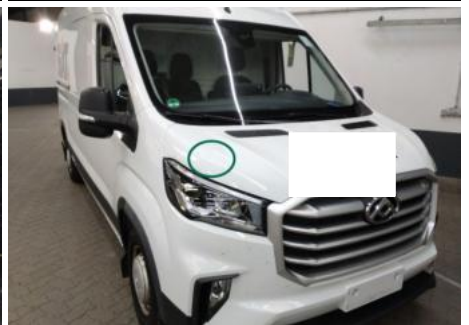
| 008 | Motorhaube / - | Delle | Smart Repair |

Motorhaube / - / Delle

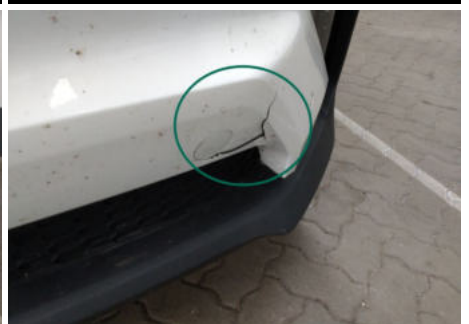
| 009 | Stoßfänger oberhalb / Vorne | Gebrochen | Ersetzen |

Stoßfänger oberhalb / Vorne / Gebrochen

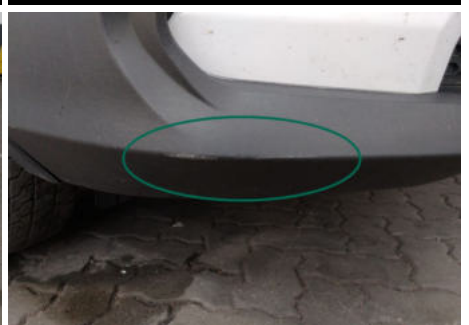
Kratzer

Stoßfänger unterhalb / Vorne / Kratzer

Smart Repair

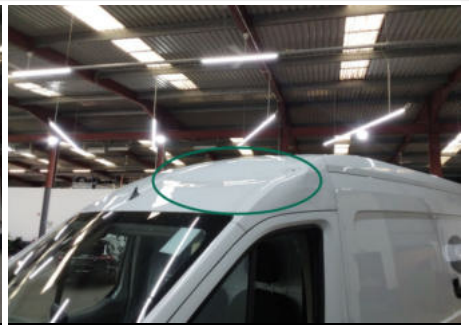
Delle

Dach / Vorne / Delle

Ersetzen

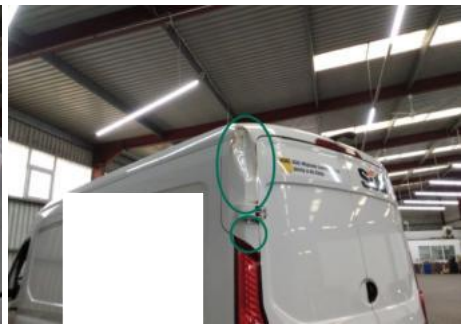
Delle

Säule / Oben Hinten Links / Delle

Reparieren

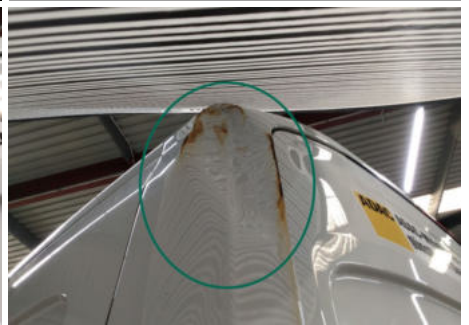
Säule / Oben Hinten Links / Delle

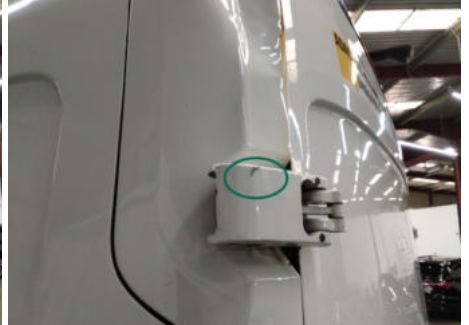
Kratzer

Heckklappen / Kofferraumtürscharnier / Oben Links / Kratzer

Lackieren

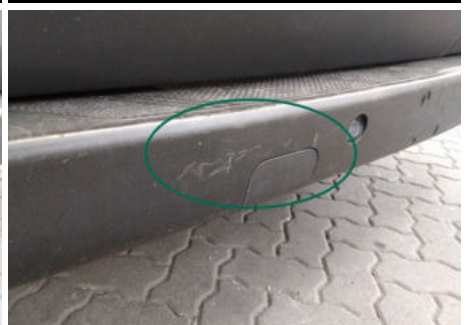
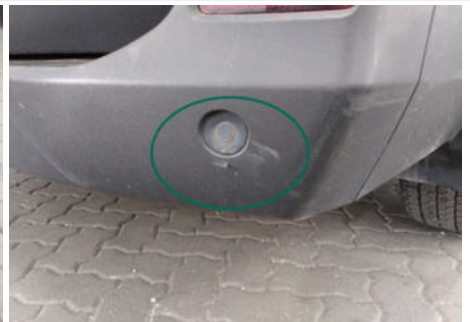
Kratzer

Stoßfänger / Hinten / Kratzer

Ersetzen

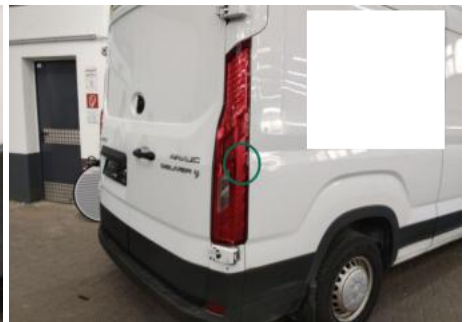
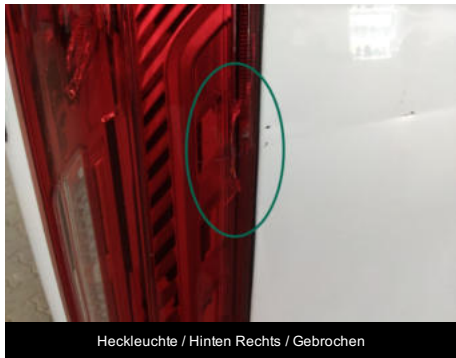
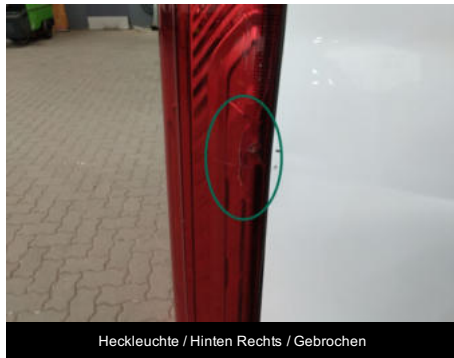
Gebrochen

Heckleuchte / Hinten Rechts / Gebrochen

Ersetzen

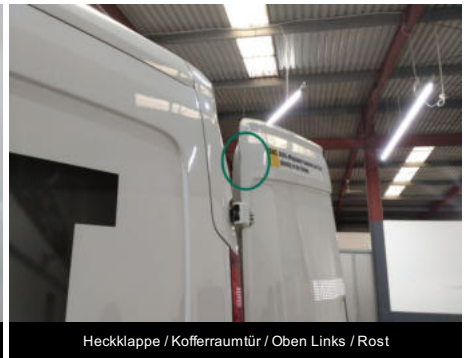
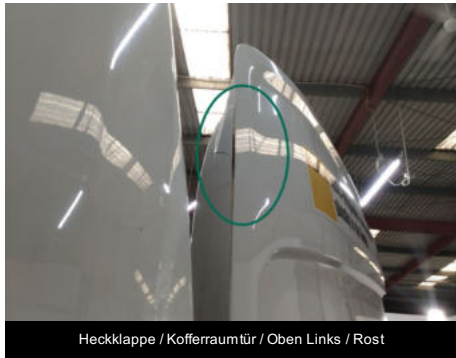
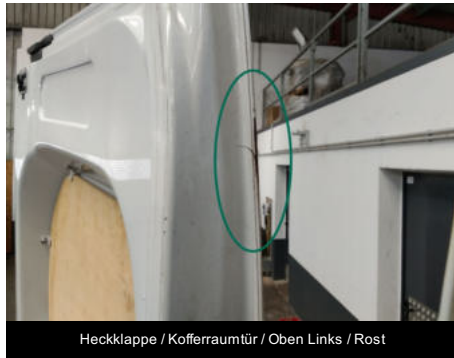
Rost

Heckklappe / Kofferraumtür / Oben Links / Rost

Lackieren

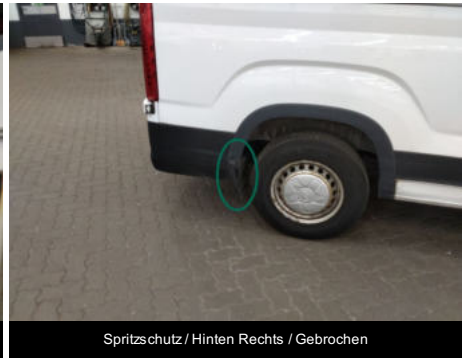
Gebrochen

Spritzschutz / Hinten Rechts / Gebrochen

Ersetzen

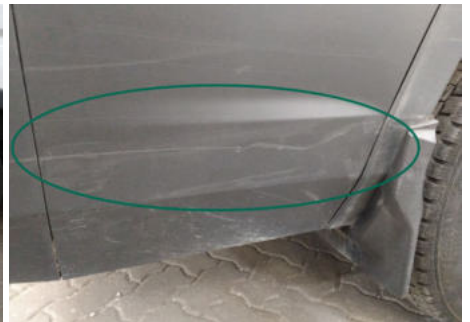
Kratzer

Stoßfänger / Hinten Rechts / Kratzer

Smart Repair

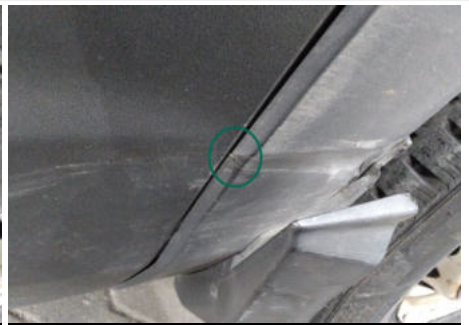
| 029 | Kotflügelzierleiste / Hinten Rechts <sup>4</sup><br>Verchromt : Nein | Delle | Ersetzen |

Kotflügelzierleiste / Hinten Rechts / Delle

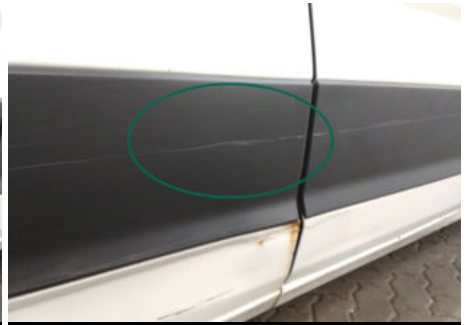
| 030 | Zierleiste Seitenwand / Hinten Rechts<br>Lackiert : Nein / Verchromt : Nein | Kratzer | Smart Repair |

Zierleiste Seitenwand / Hinten Rechts / Kratzer

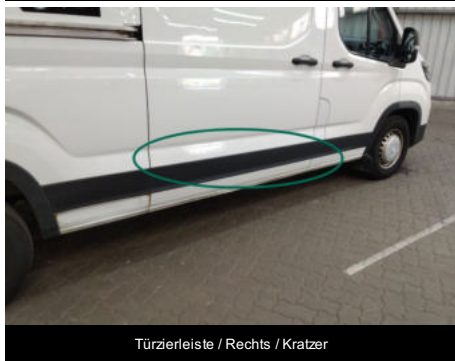
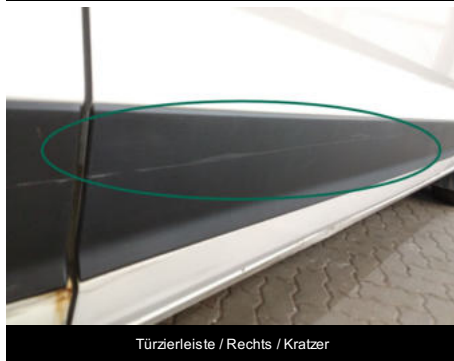
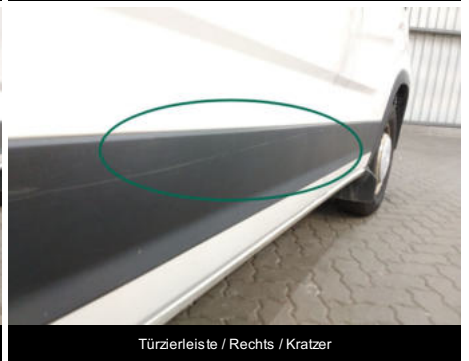
| 031 | Türzierleiste / Rechts<br>Lackiert : Nein / Verchromt : Nein | Kratzer | Smart Repair |

Türzierleiste / Rechts / Kratzer

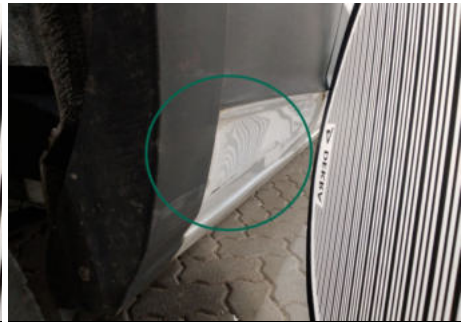
| 032 | Schweller / Hinten Rechts<br>Länge : Medium | Delle | Reparieren |

Schweller / Hinten Rechts / Delle

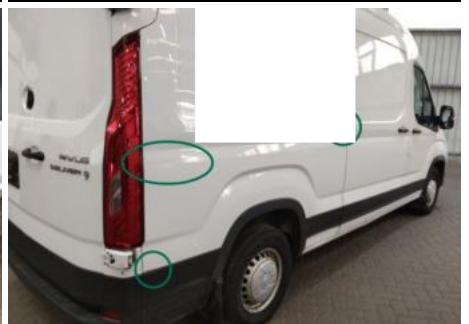
| 033 | Seitenwand / Unten Rechts<br>Mit Fenster : Nein | Delle | Reparieren |

Seitenwand / Unten Rechts / Delle

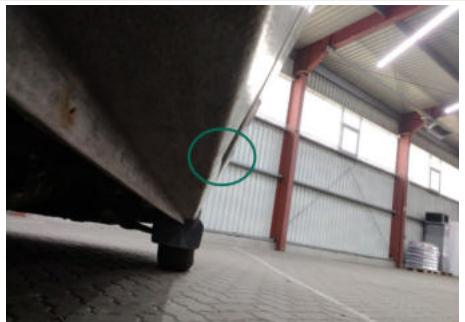
Delle

Schweller / Rechts / Delle

Reparieren

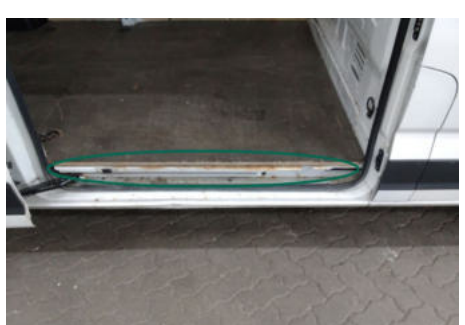
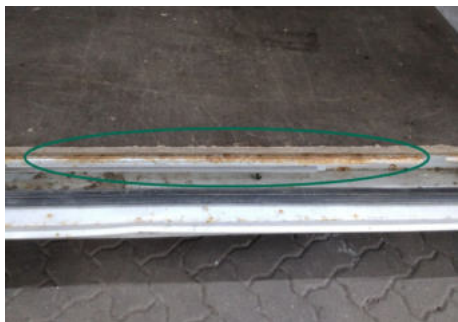
Rost

Laderaum Boden / Rechts / Rost

Lackieren

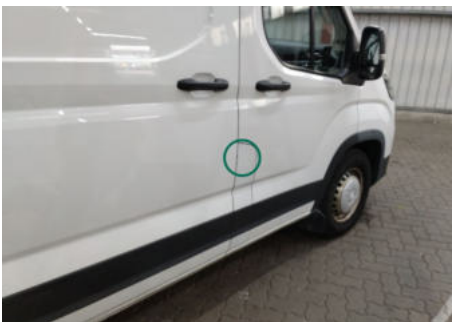
Kratzer

Abdeckung / Vorne Rechts / Kratzer

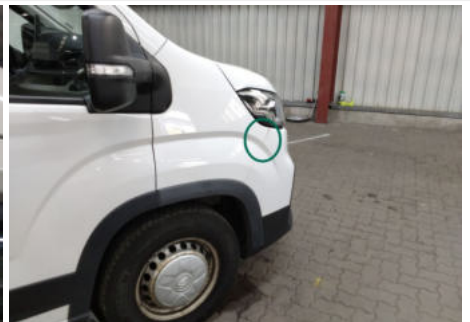
Defekt

Stoßfängerhalter / Vorne Rechts / Defekt

Ersetzen

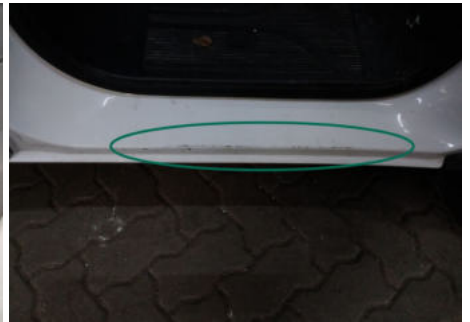
Abgewetzt

Türeinstieg / Vorne Rechts / Abgewetzt

Lackieren

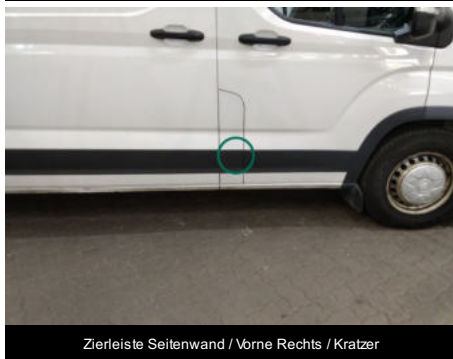
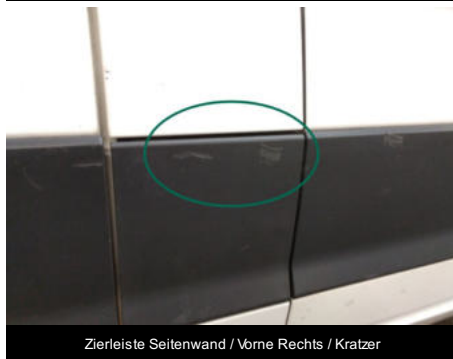
Kratzer

Zierleiste Seitenwand / Vorne Rechts / Kratzer

Smart Repair

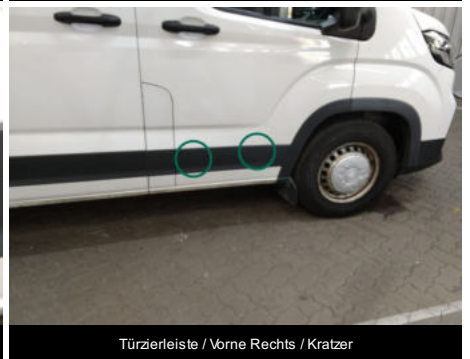
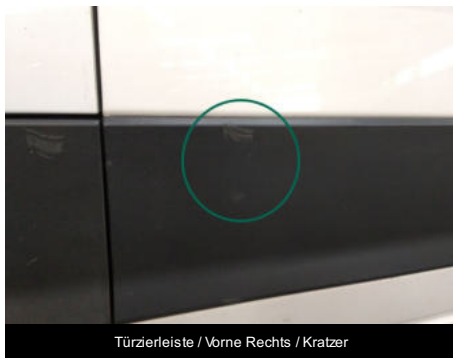
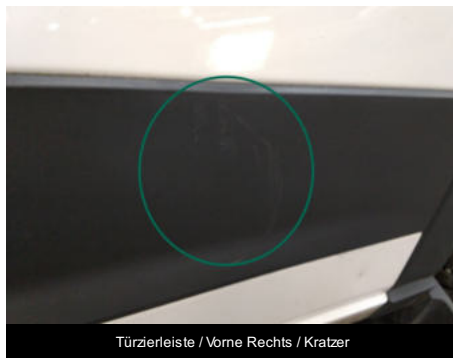
Kratzer

Türzierleiste / Vorne Rechts / Kratzer

Smart Repair

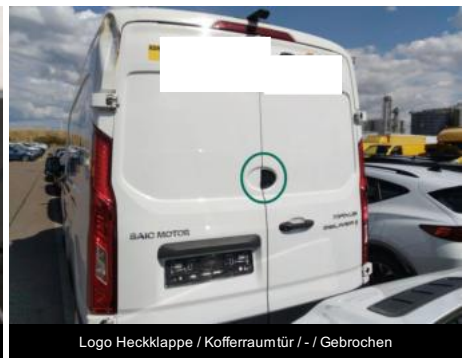
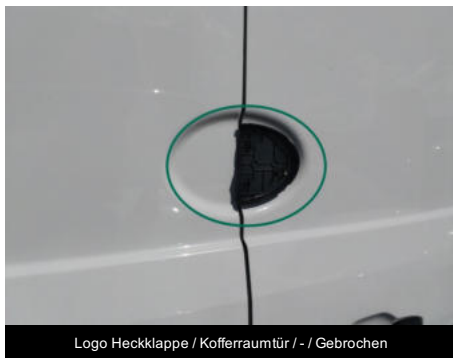
Gebrochen

Logo Heckklappe / Kofferraumtür / - / Gebrochen

Ersetzen
