## BMW 520 d

EZ 02/2011 | Kombi | Diesel | Automatikgetriebe | 237.116km  
Besteuerung: Differenzbesteuert (§25a UStG)  
Fahrzeugstandort: 21\*\*\*  
Fahrzeug aufgenommen am: 30.07.2026

# Hinweise zum Zustandsbericht

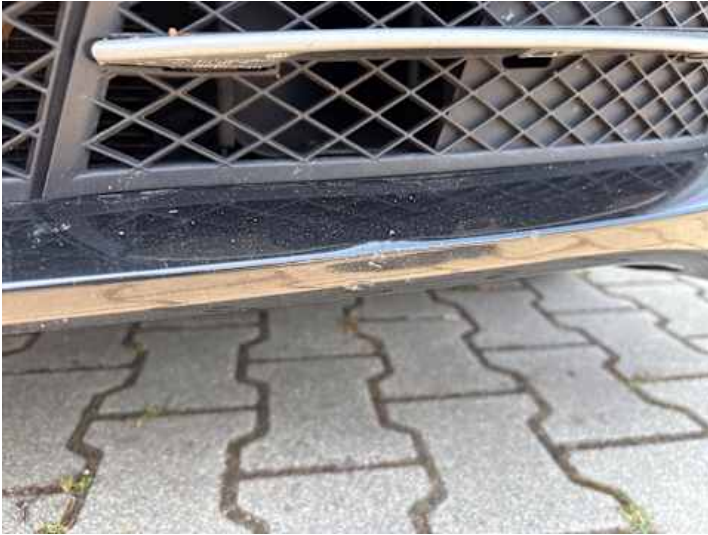
Stoßstange vorne (Kratzer, Verformung, Lackschaden)

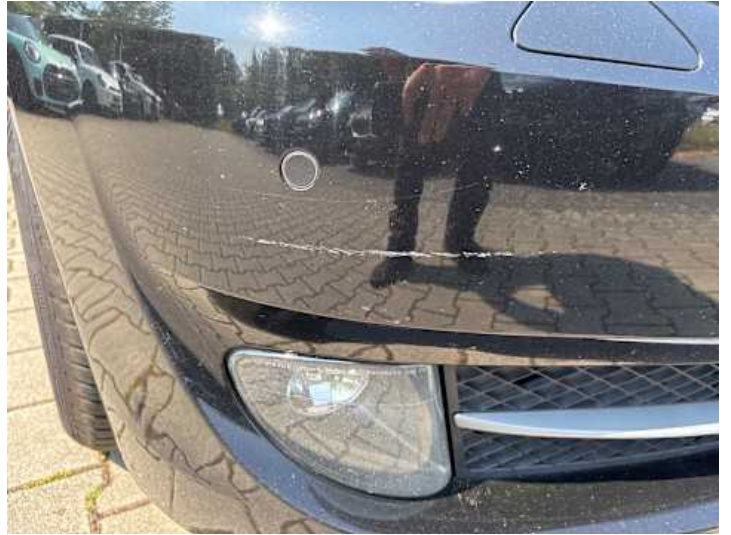
Stoßstange vorne (Kratzer, Verformung, Lackschaden)

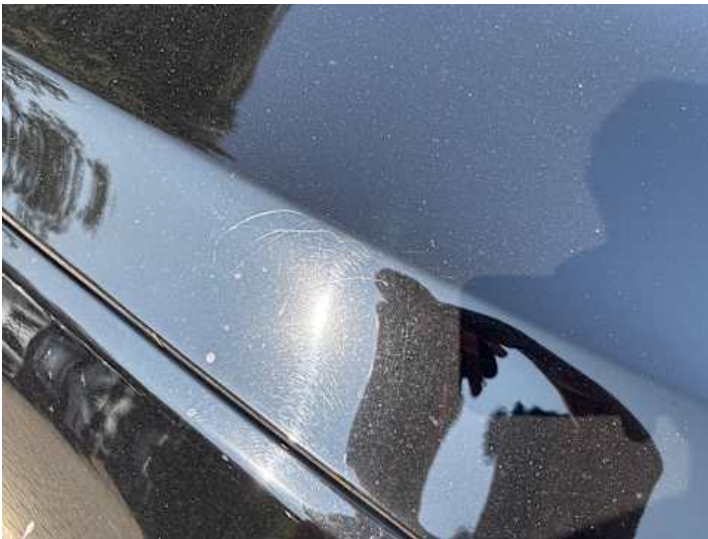
Motorhaube (Kratzer)

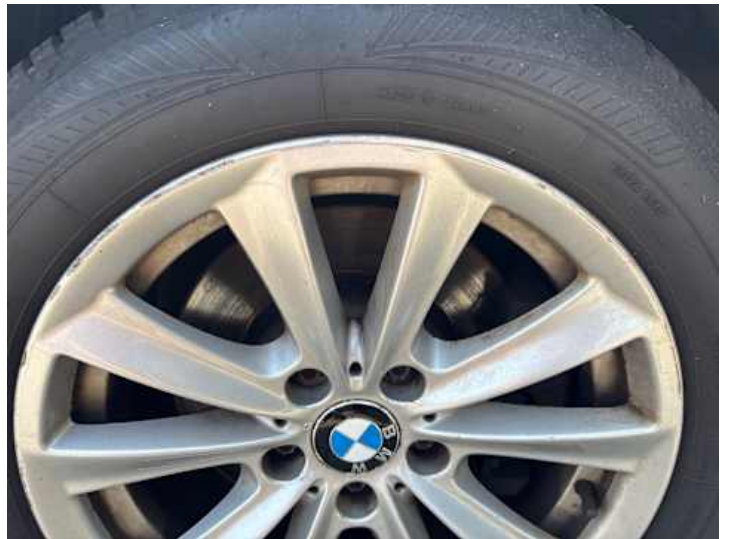
Rad (Kerben, Kratzer)

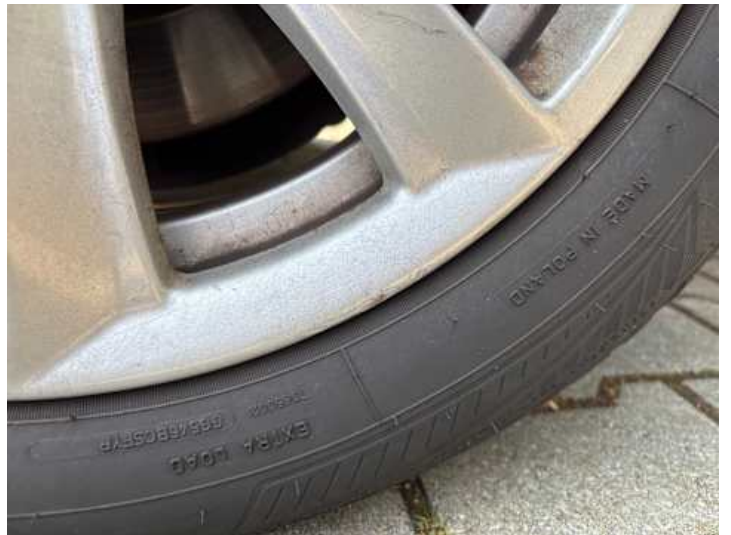
Rad (Kerben)

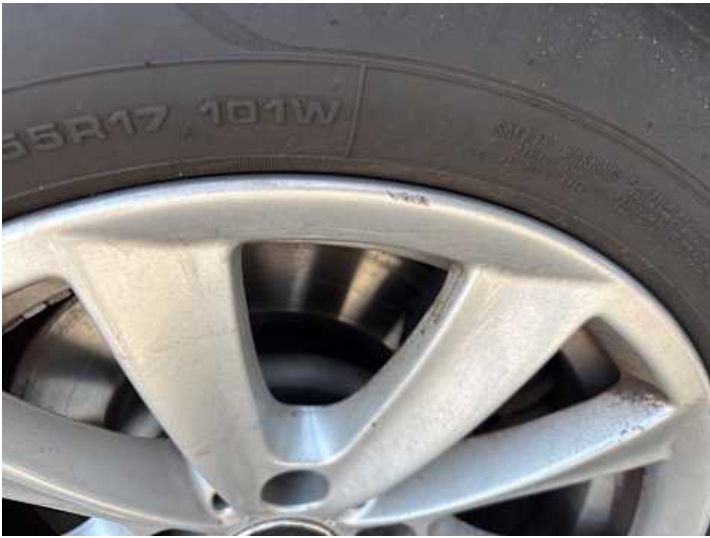
Rad (Kerben)

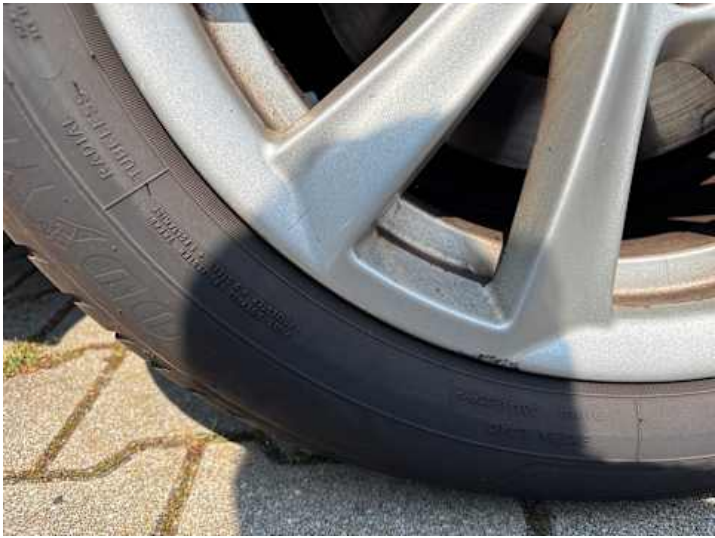
Rad (Kratzer)

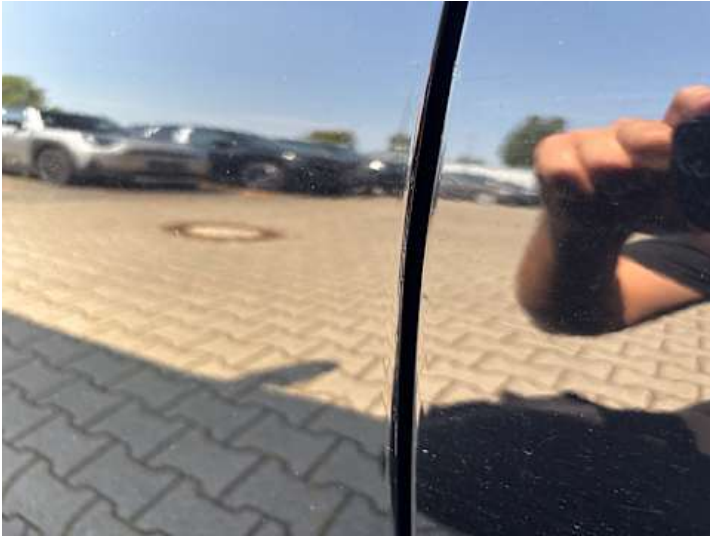
Fahrtür (Lackschaden)

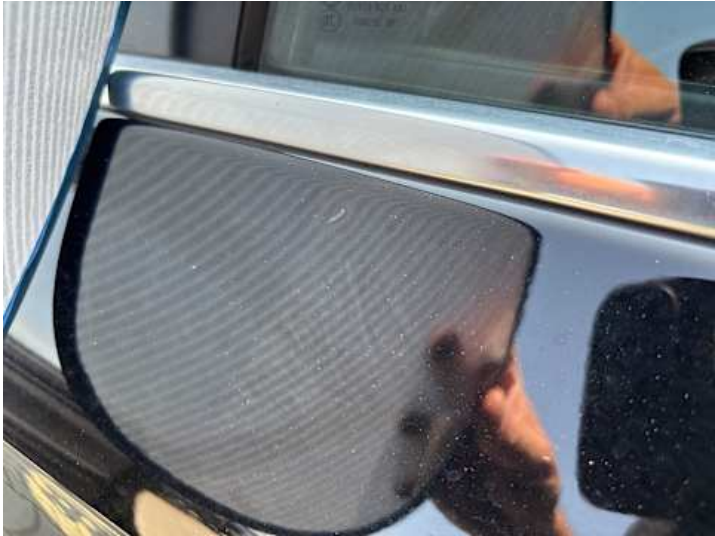
Türe hinten links (Lackschaden, Delle)

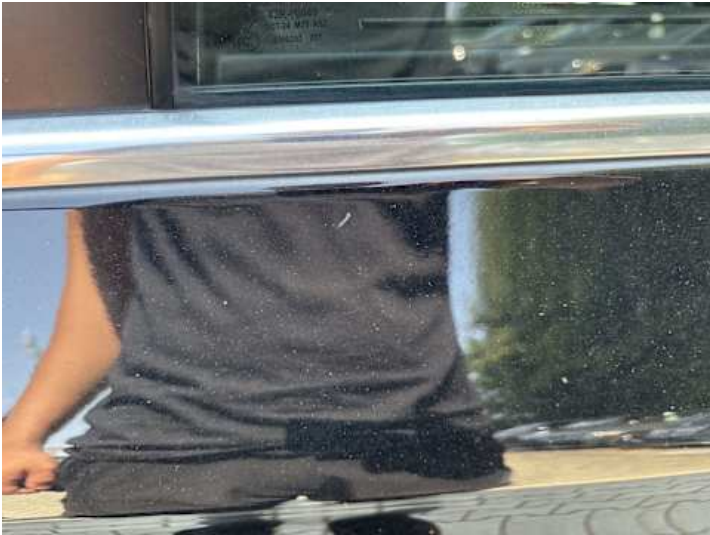
Türe hinten links (Lackschaden, Delle)

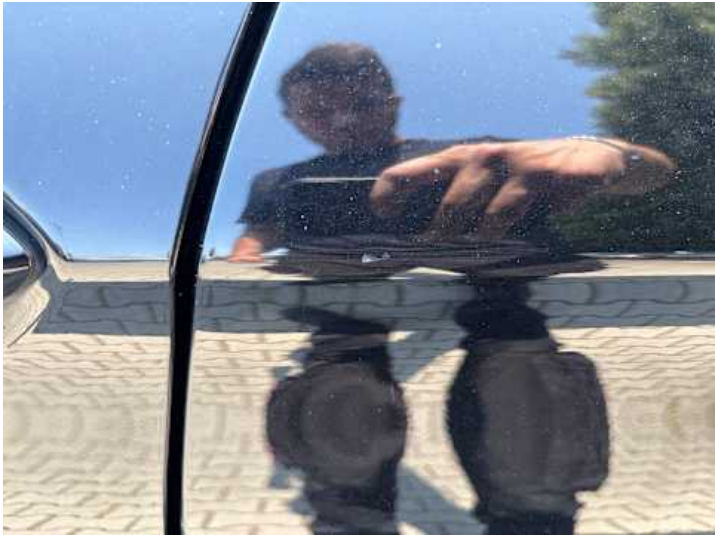
Türe hinten links (Lackschaden, Delle)

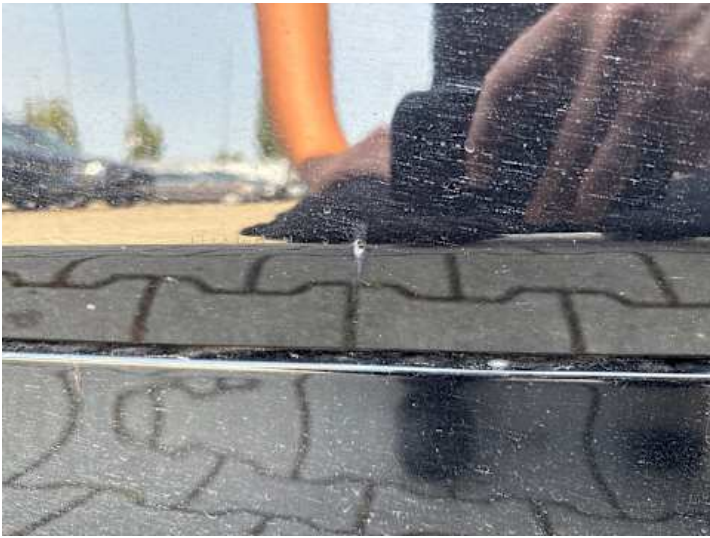
Türe hinten links (Lackschaden, Delle)

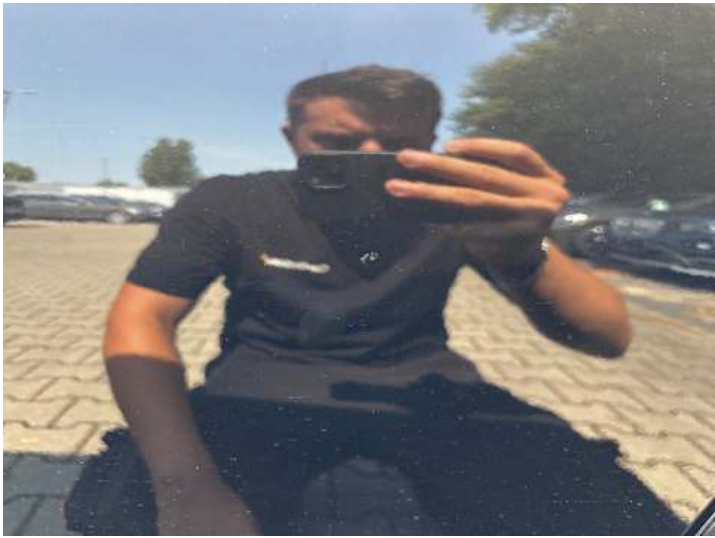
Türe hinten links (Lackschaden, Delle)

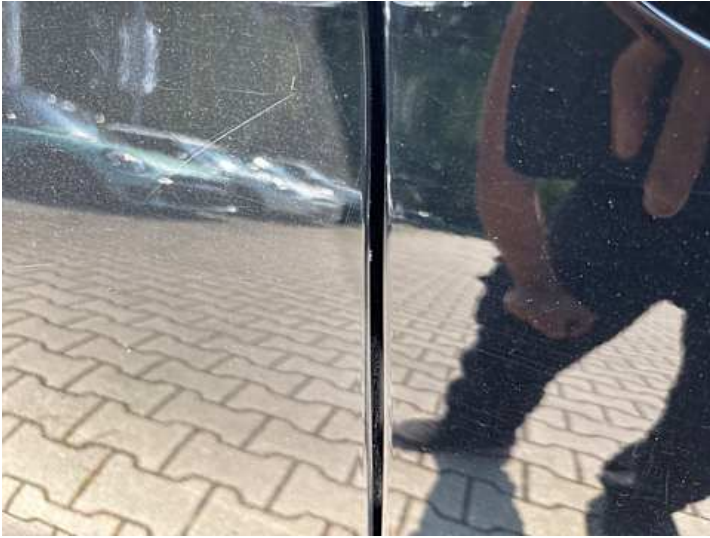
Türe hinten rechts (Kratzer, Lackschaden)

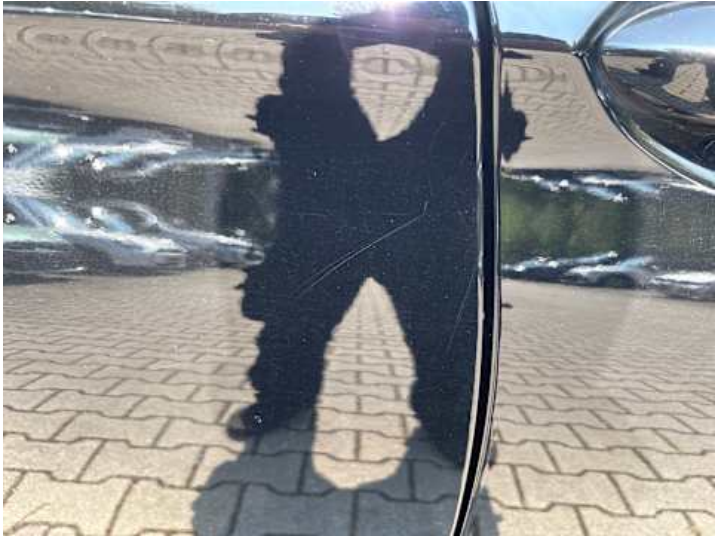
Türe hinten rechts (Kratzer, Lackschaden)

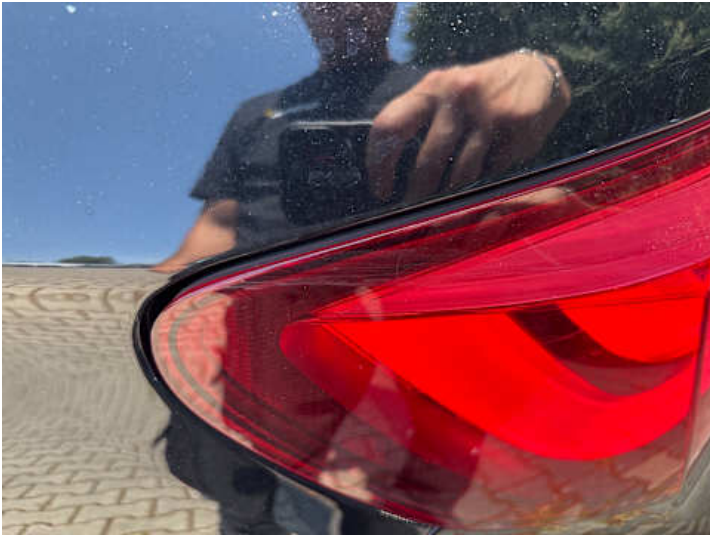
Rücklicht (links) (Kratzer)

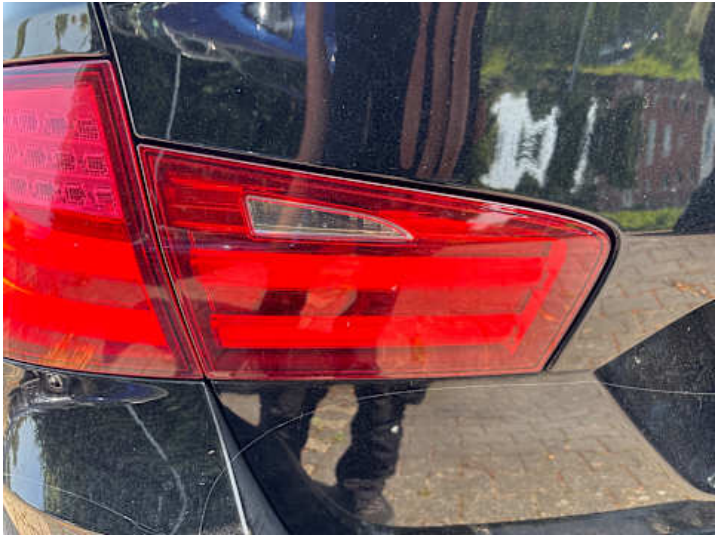
Rücklicht (links) (Anderer Schaden): Rücklicht flackert

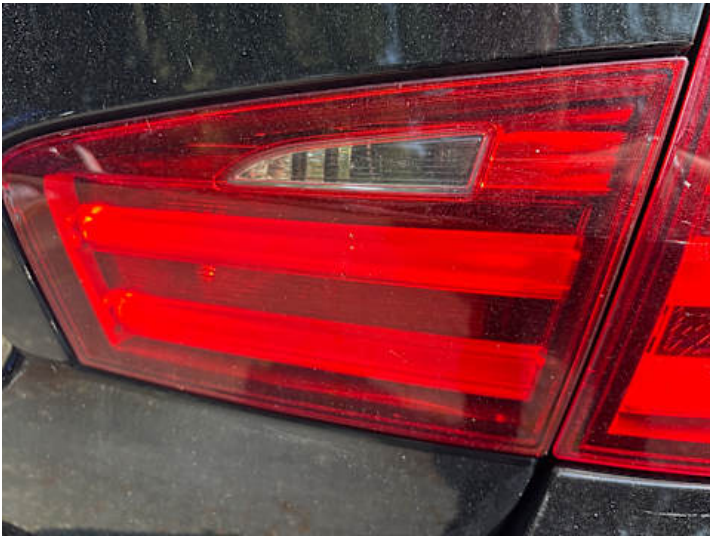
Rücklicht (rechts) (Riss/Bruch, Kratzer)

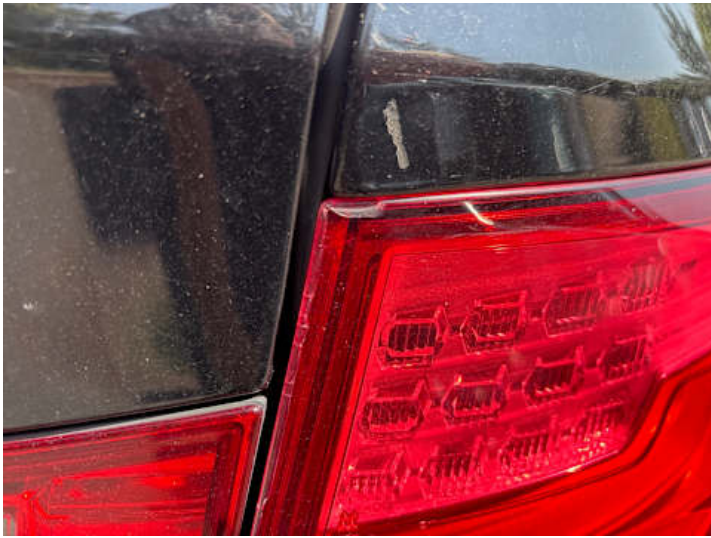
Rücklicht (rechts) (Riss/Bruch, Kratzer)

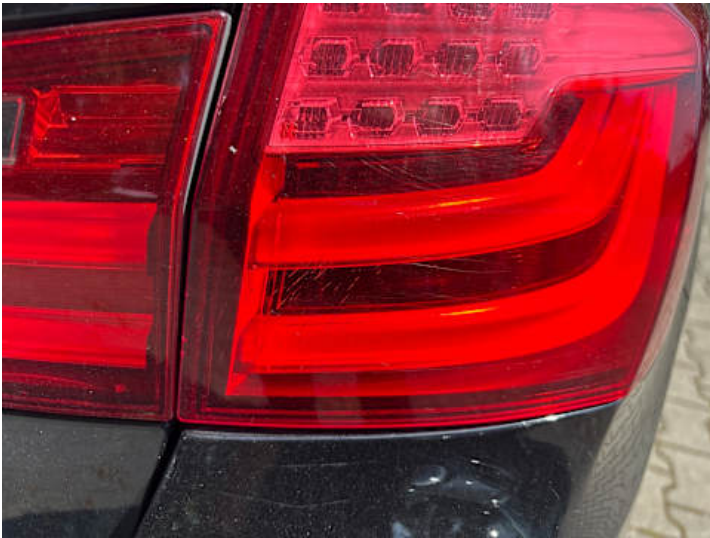
Rücklicht (rechts) (Riss/Bruch, Kratzer)

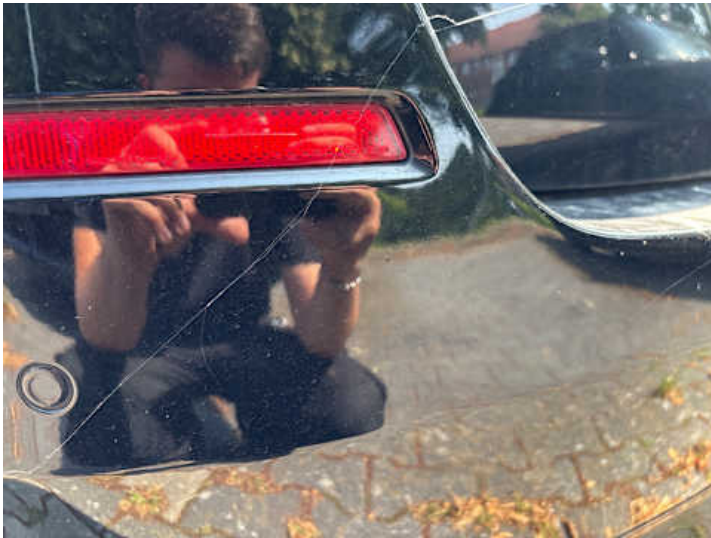
Stoßstange hinten (Kratzer, Unsachgemäß instand gesetzt)

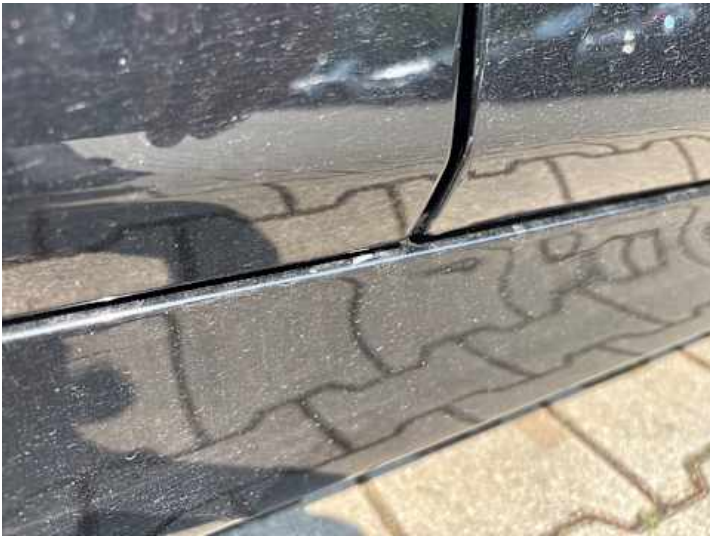
Schweller rechts (Kratzer, Lackschaden)

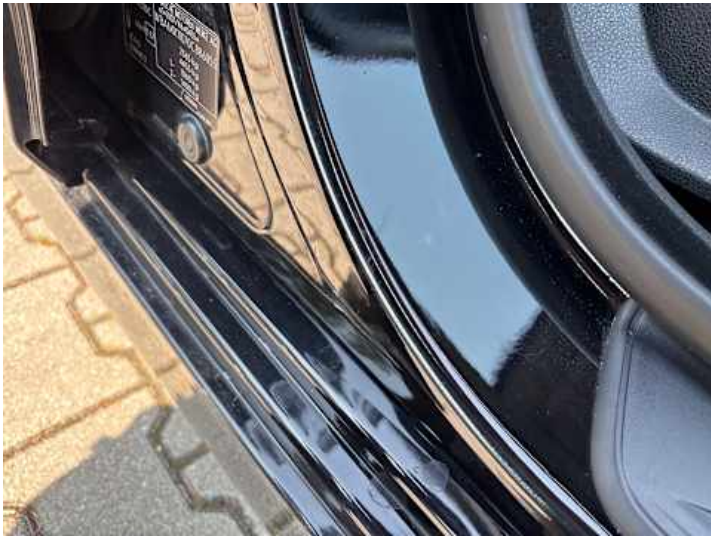
Schweller rechts (Kratzer, Lackschaden)

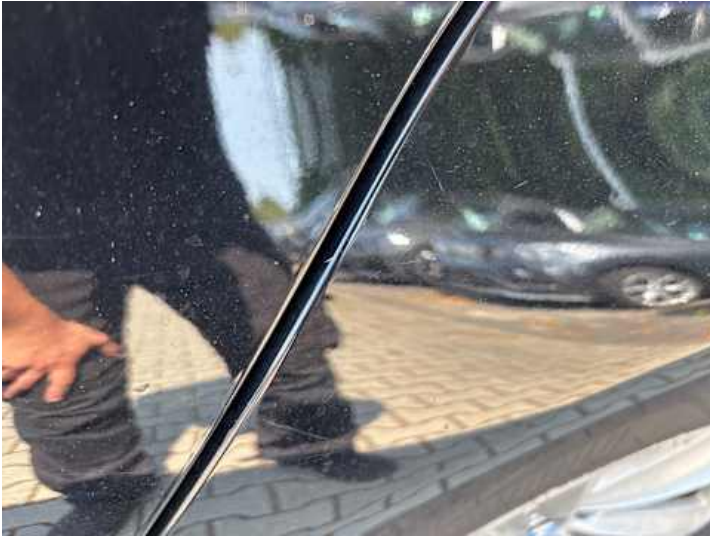
Seitenteil hinten links (Kratzer, Lackschaden)

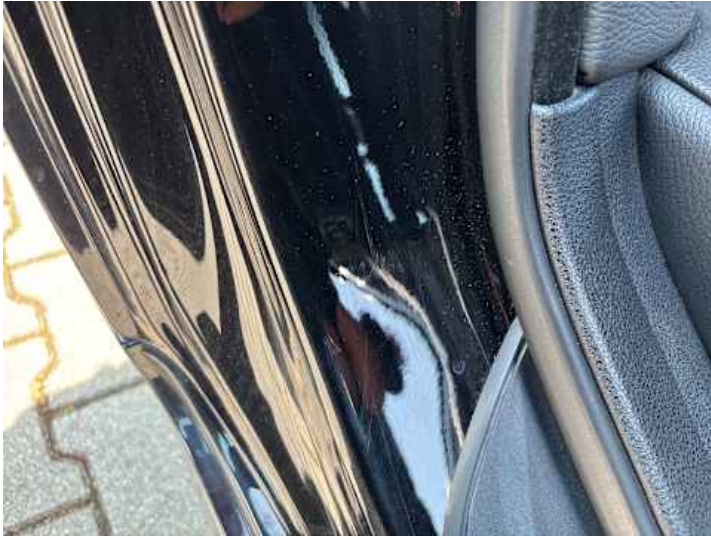
Seitenteil hinten rechts (Kratzer)

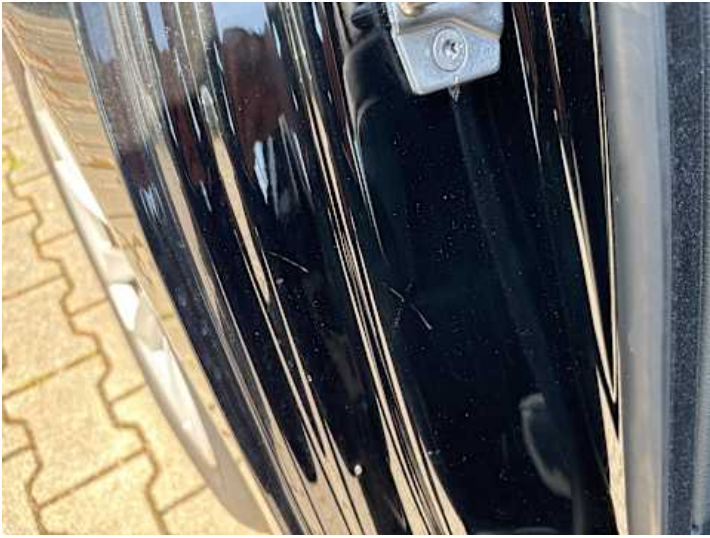
Seitenteil hinten rechts (Kratzer)

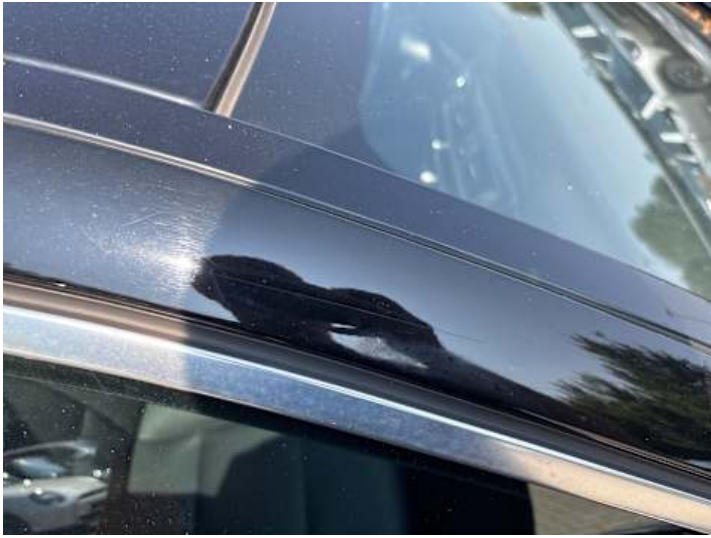
Seitenteil hinten rechts (Delle, Kratzer)

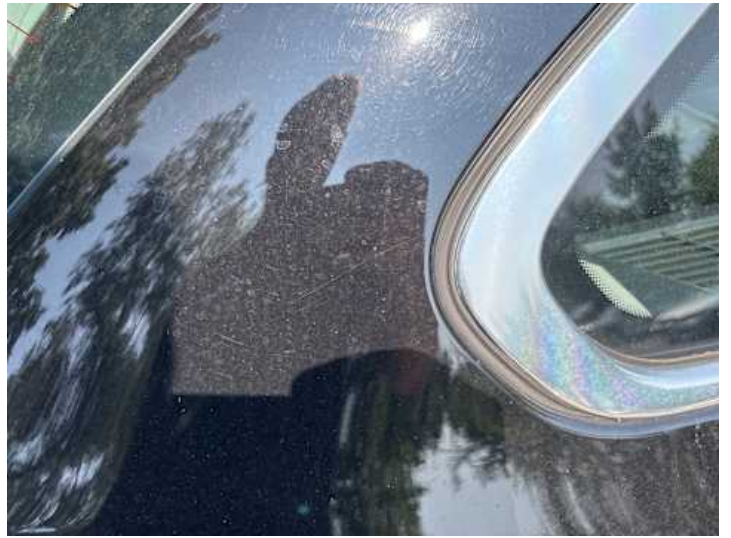
Seitenteil hinten rechts (Delle, Kratzer)

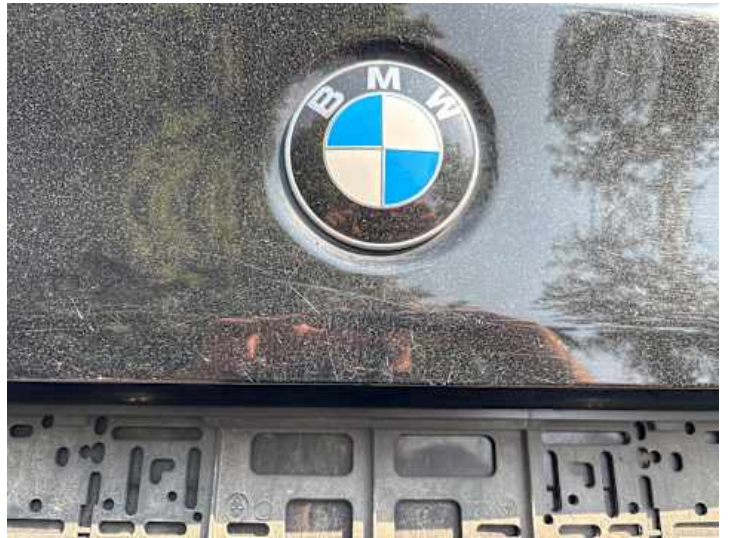
Heckklappe (Kratzer)

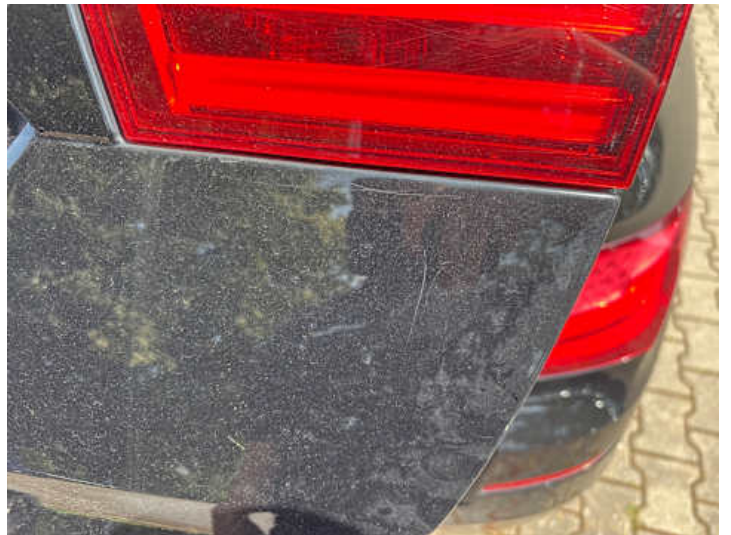
Heckklappe (Kratzer)

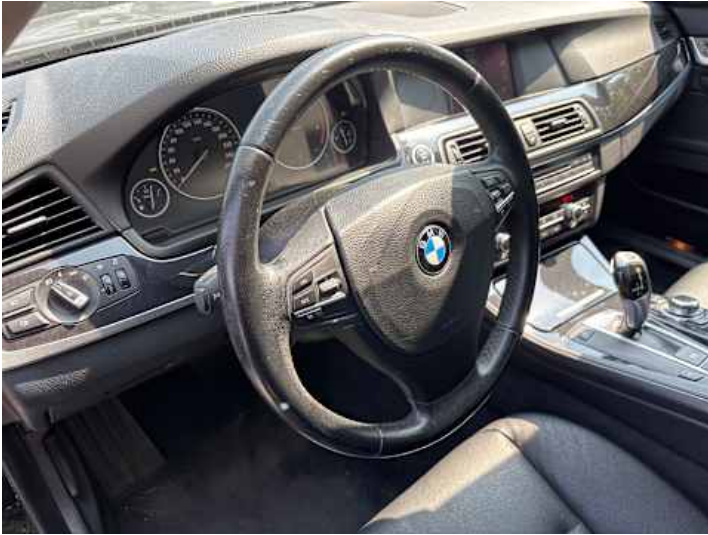
Innenraum (Verschleiß)

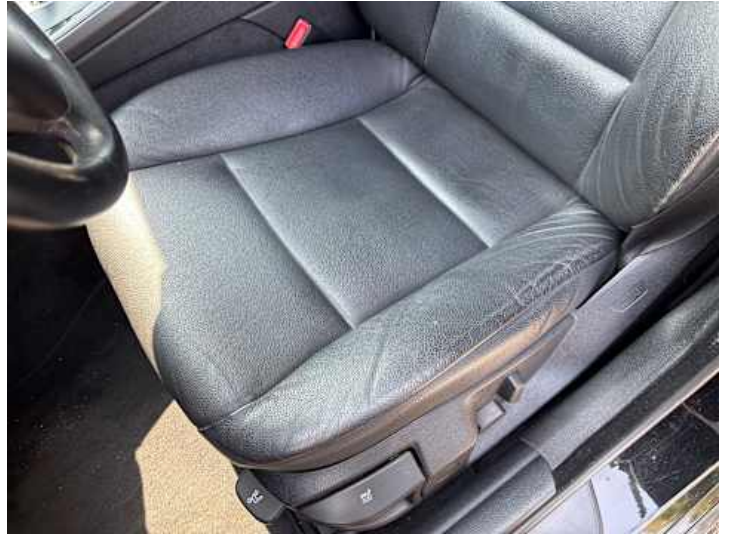
Innenraum (Verschleiß)

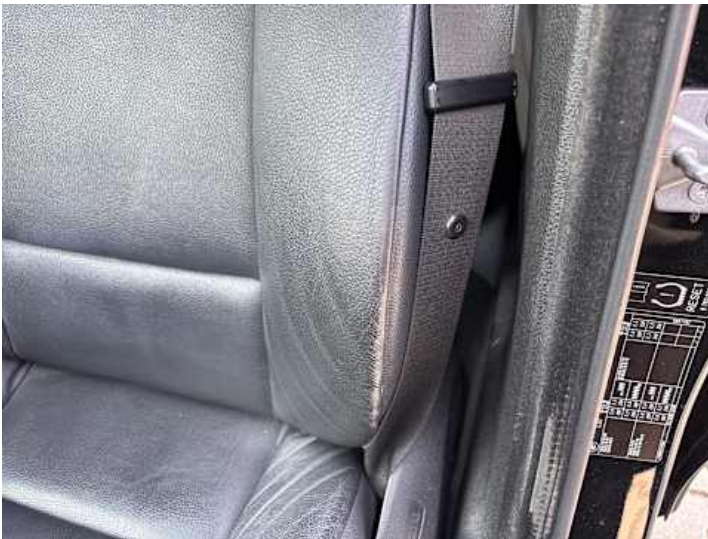
Innenraum (Verschleiß)

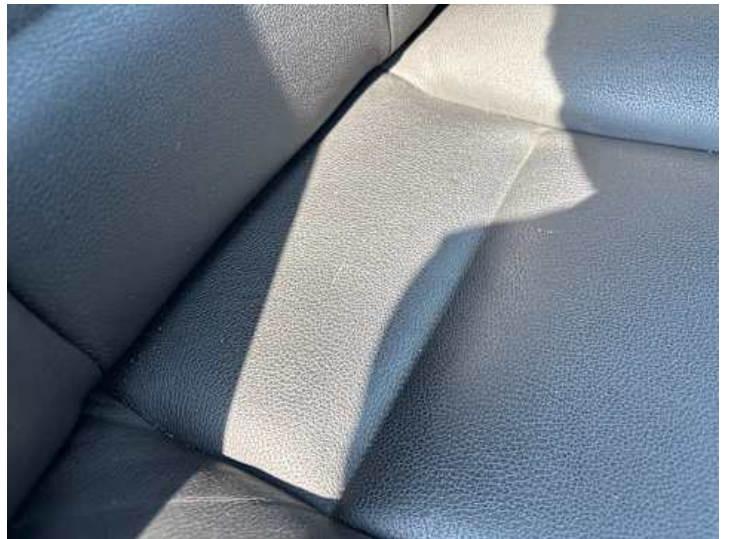
Innenraum (Verschleiß)

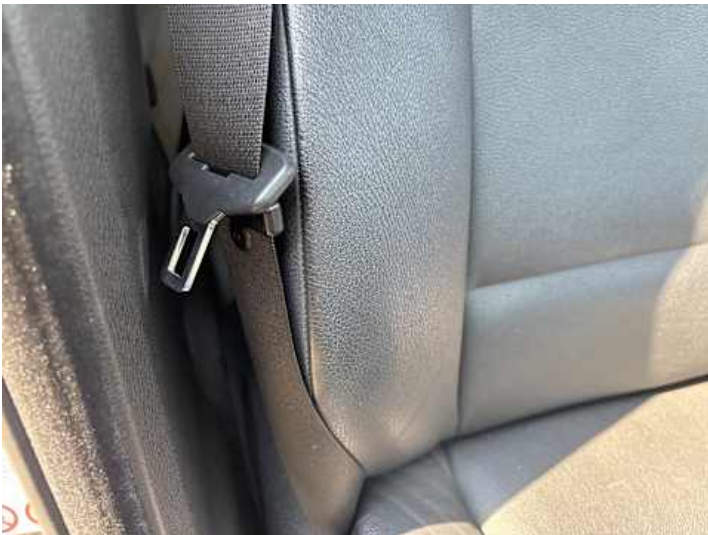
Innenraum (Verschleiß)

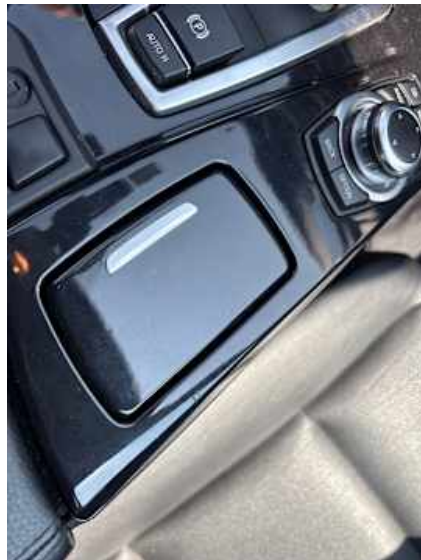
Innenraum (Kratzer)

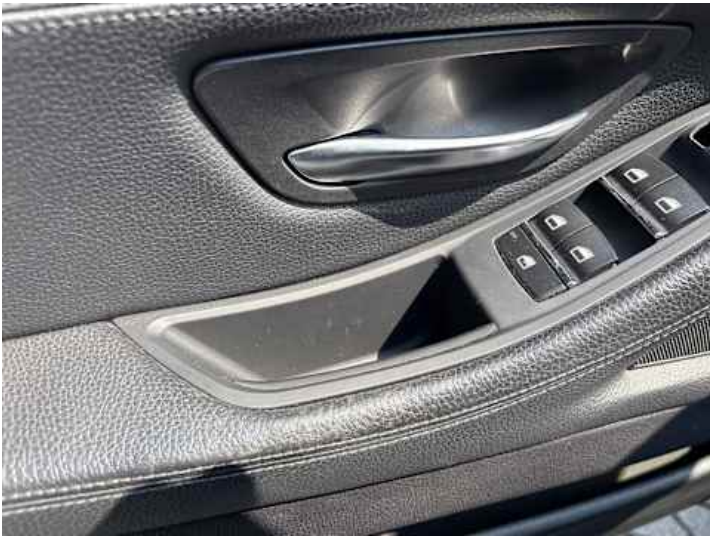
Innenraum (Kratzer)

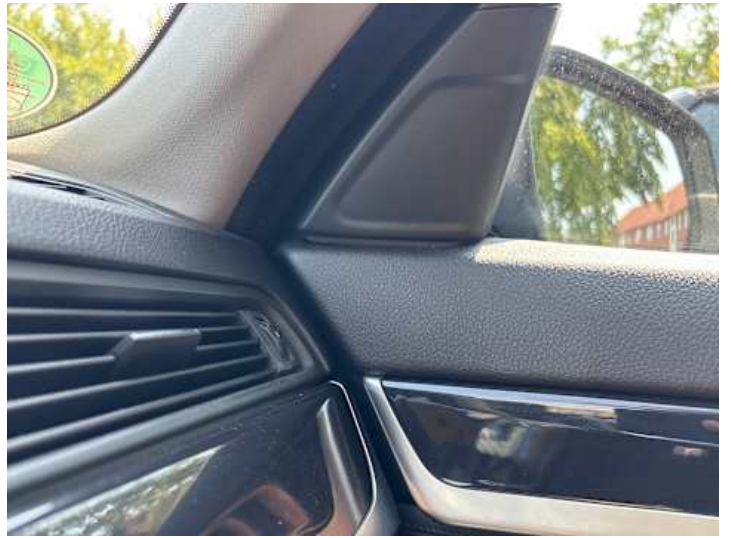
Innenraum (Diverse Schäden)

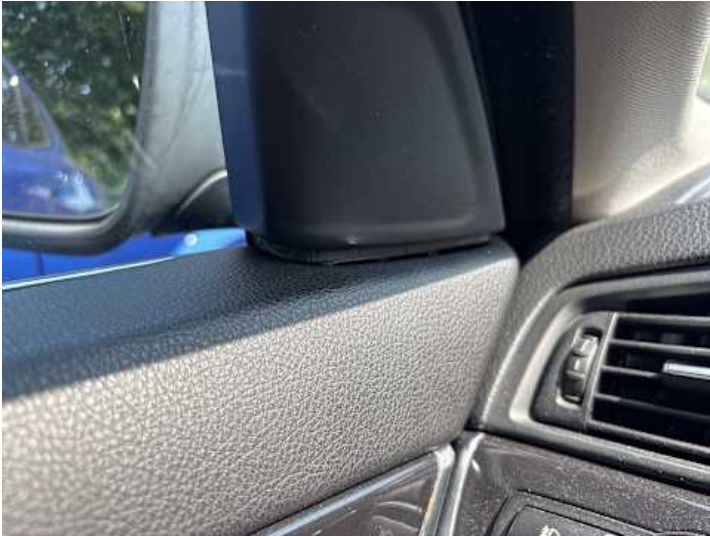
Innenraum (Diverse Schäden)

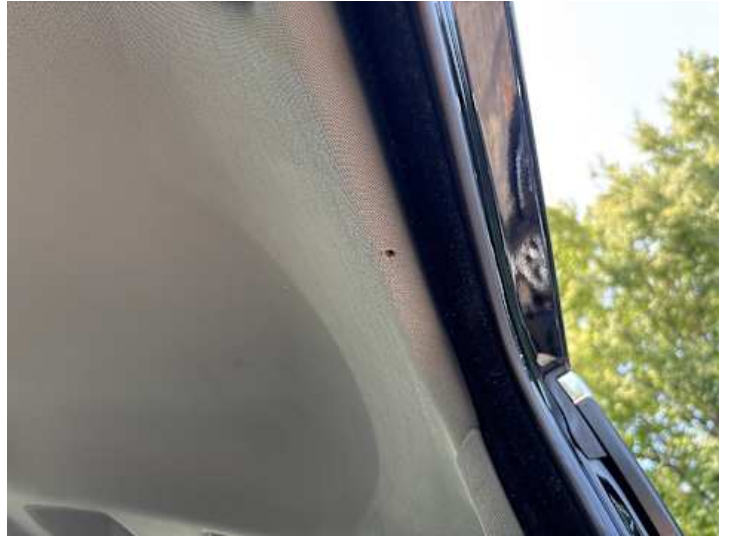
Innenraum (Brandloch)
