## Volvo XC60 Momentum AWD

EZ 05/2012 | Geländewagen | Diesel | Automatikgetriebe | 273.470km  
Besteuerung: Differenzbesteuert (§25a UStG)  
Fahrzeugstandort: 83\*\*\*  
Fahrzeug aufgenommen am: 24.07.2026

# Hinweise zum Zustandsbericht

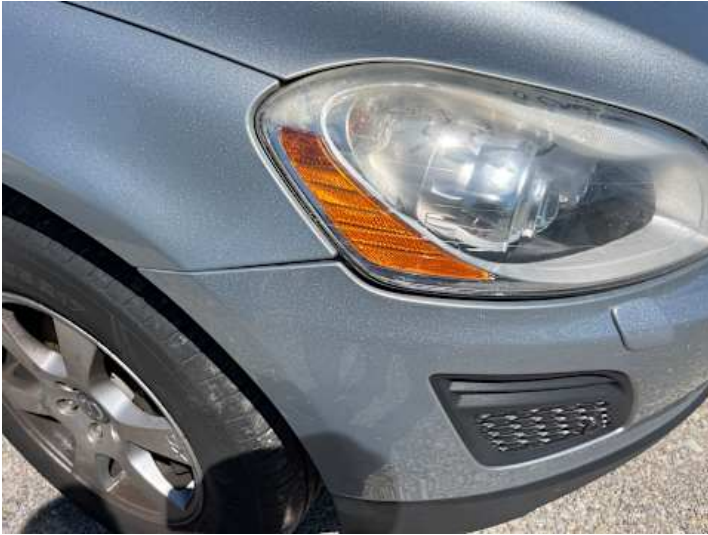
Stoßstange vorne (Spaltmaße ungenau)

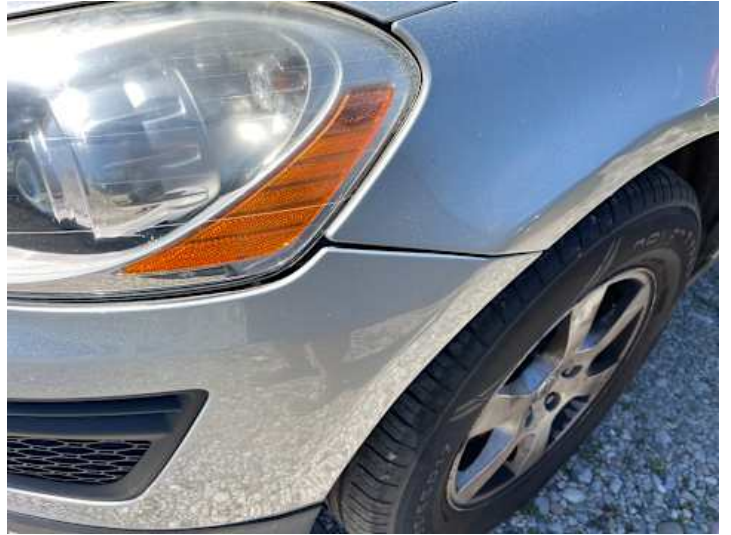
Stoßstange vorne (Spaltmaße ungenau)

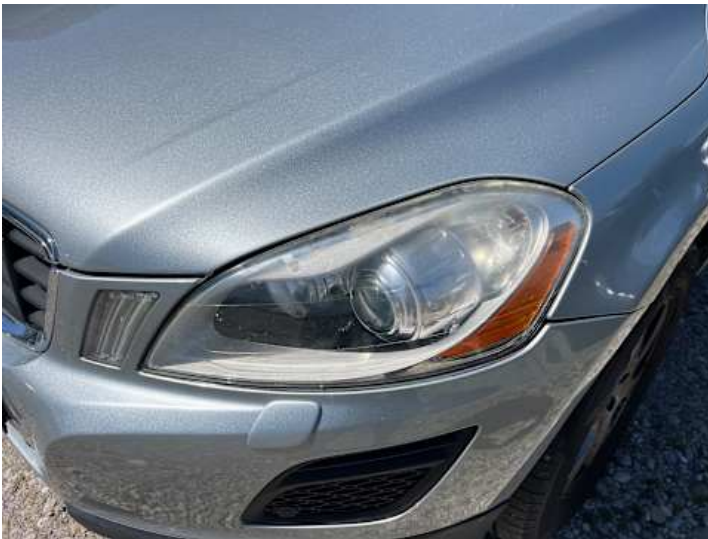
Scheinwerfer (links) (Blind)

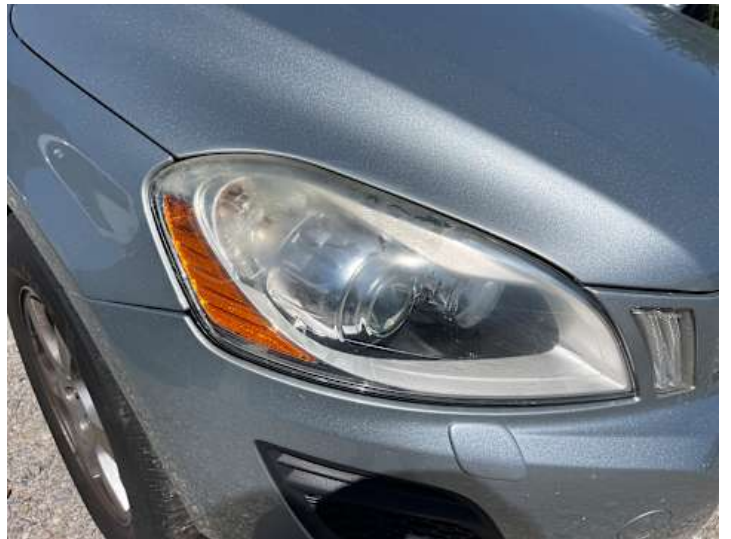
Scheinwerfer (rechts) (Blind)

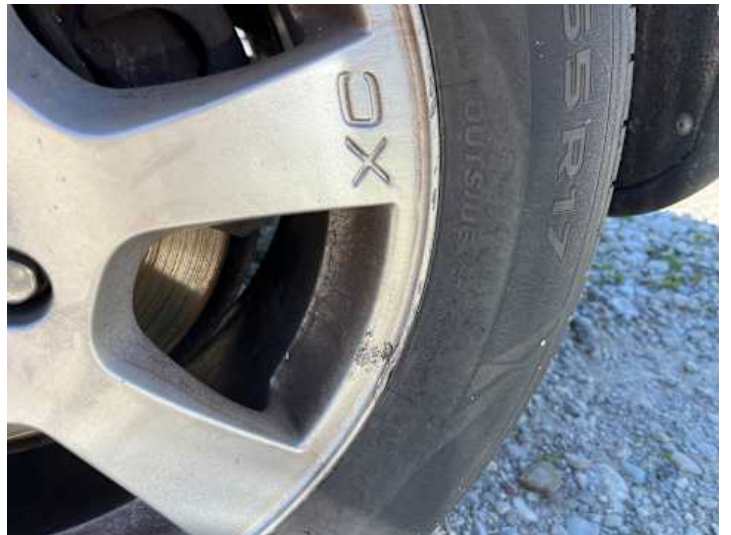
Rad (Kratzer, Kerben)

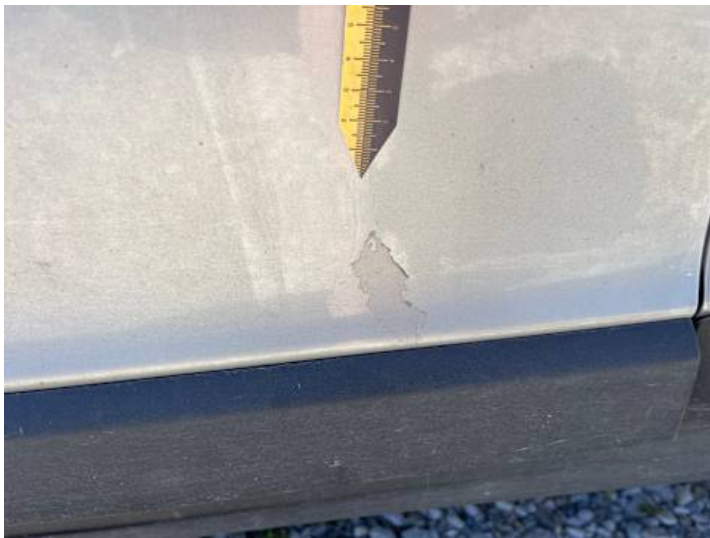
| Fahrzeugteil | Lackschichtdicke (in µm) | Fahrzeugteil | Lackschichtdicke (in µm) |
|---|---|---|---|
| Fahrertür | 125 | Beifahrertür | 120 |

Fahrertür (Lackschaden)

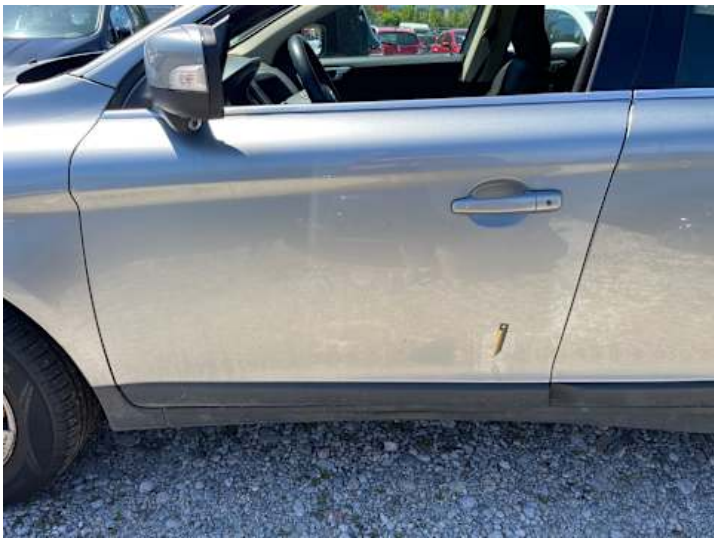
Fahrertür (Lackschaden)

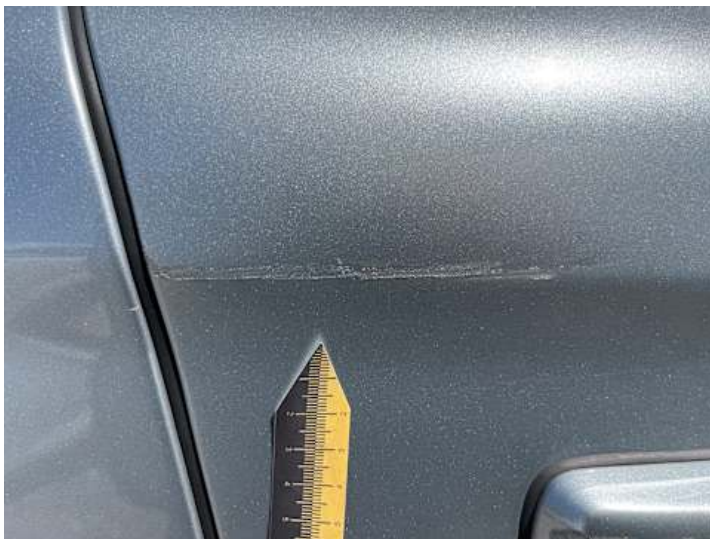
Beifahrertür (Lackschaden, Kratzer, Unsachgemäß instand gesetzt)

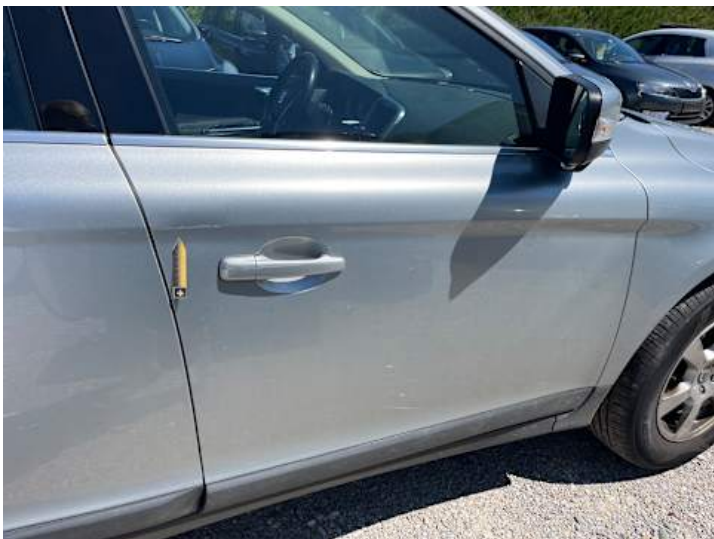
Beifahrertür (Lackschaden, Kratzer, Unsachgemäß instand gesetzt)

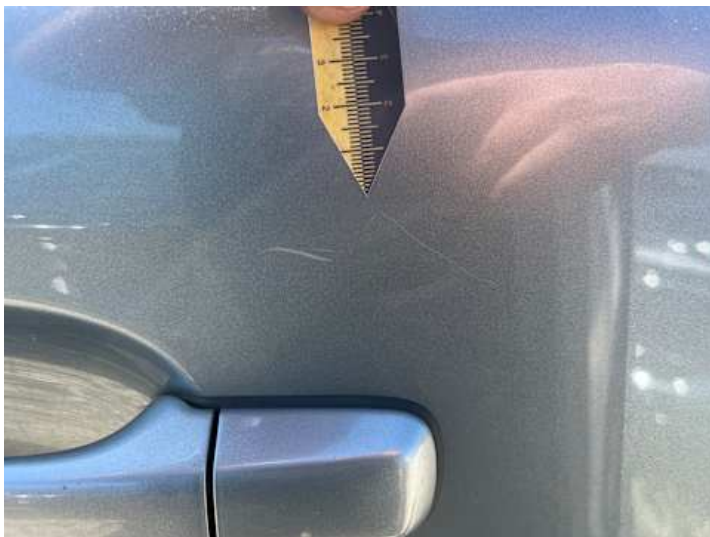
| Fahrzeugteil | Lackschichtdicke (in µm) | Fahrzeugteil | Lackschichtdicke (in µm) |
|---|---|---|---|
| Türe hinten links | 300 | Türe hinten rechts | 115 |

Türe hinten links (Kratzer, Lackschaden)

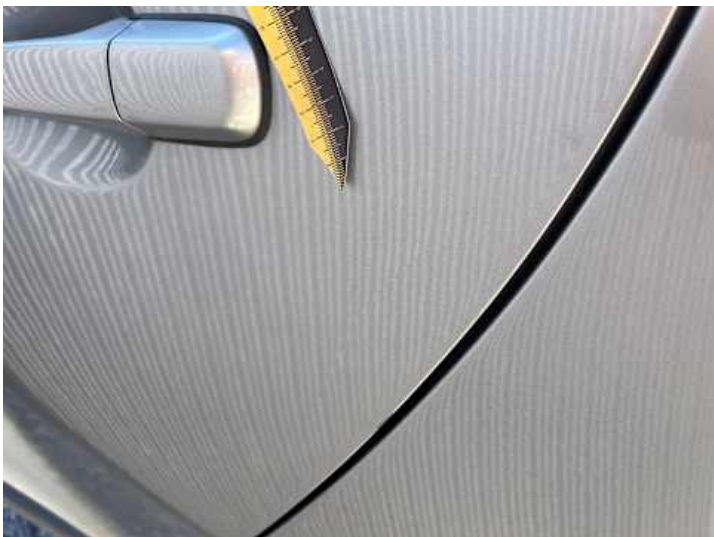
Türe hinten links (Lackschaden, Unsachgemäß instand gesetzt)

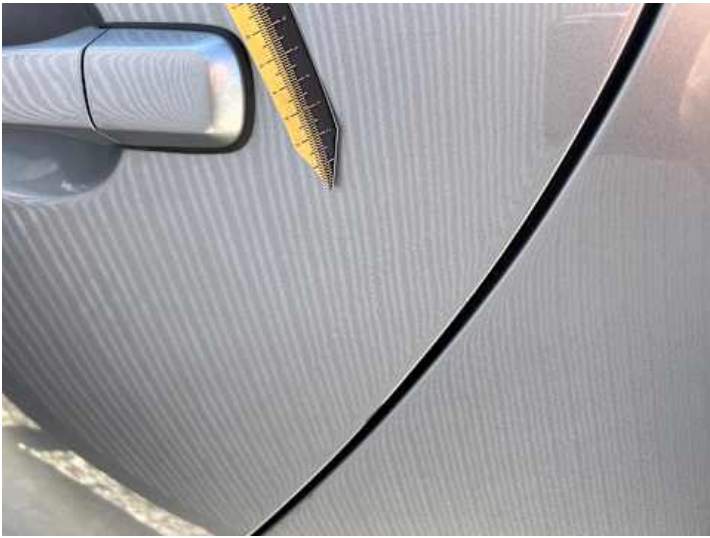
Türe hinten links (Lackschaden, Unsachgemäß instand gesetzt)

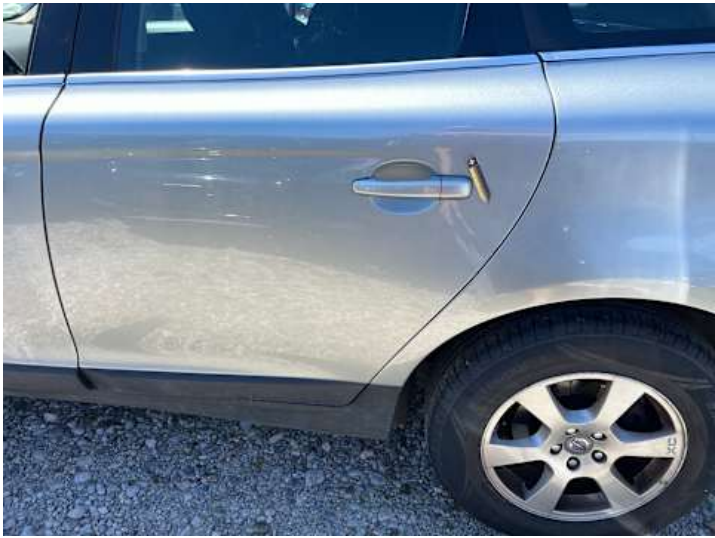
Türe hinten links (Lackschaden, Unsachgemäß instand gesetzt)

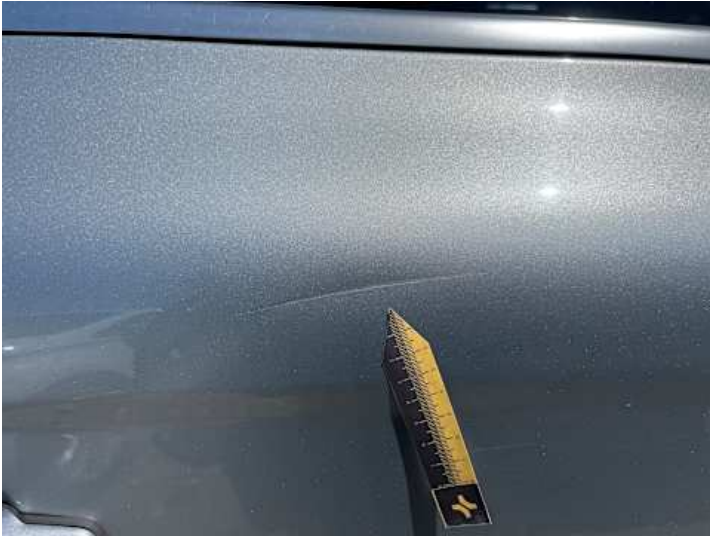
Türe hinten rechts (Kratzer, Lackschaden, Unsachgemäß instand gesetzt)

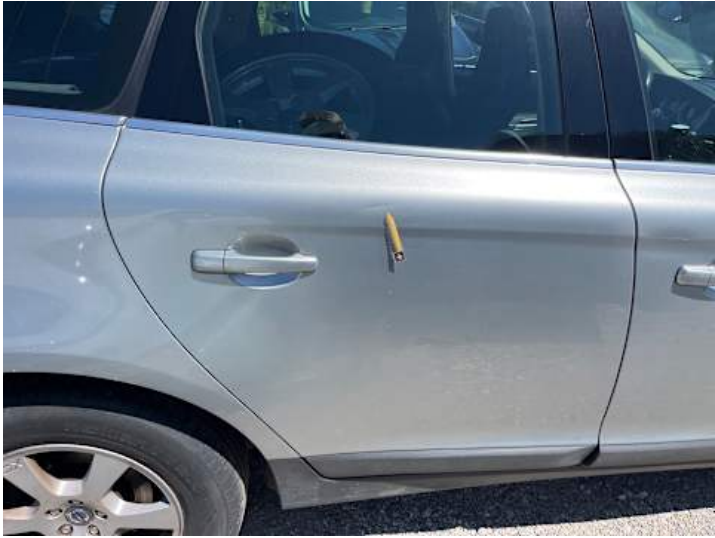
Türe hinten rechts (Kratzer, Lackschaden, Unsachgemäß instand gesetzt)

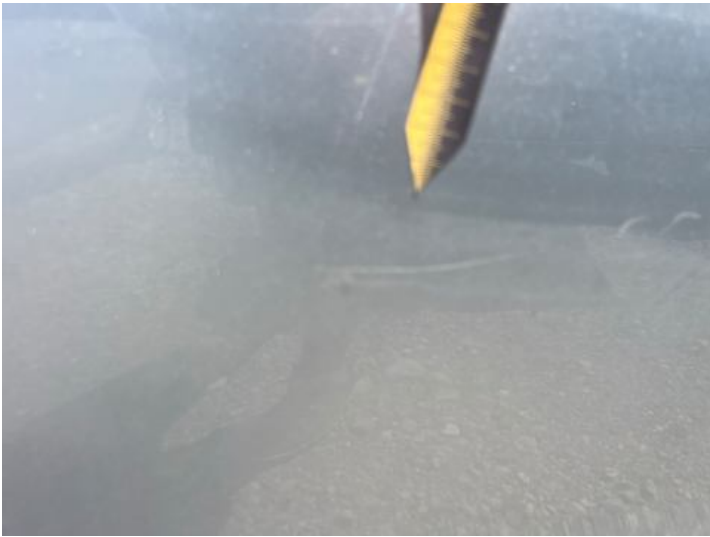
Türe hinten rechts (Kratzer, Lackschaden)

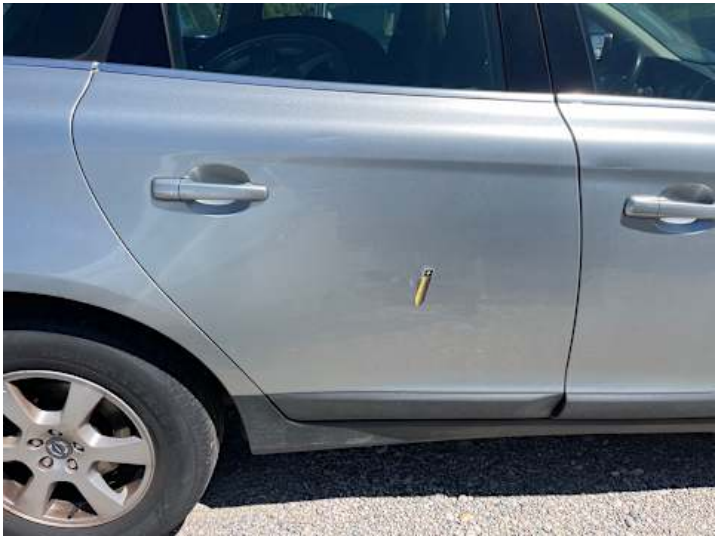
Türe hinten rechts (Kratzer, Lackschaden)

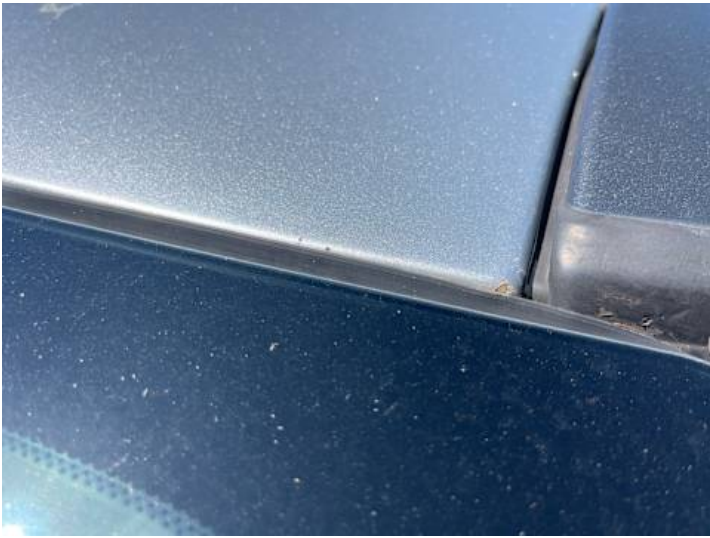
Dach (Steinschlag, Lackschaden)

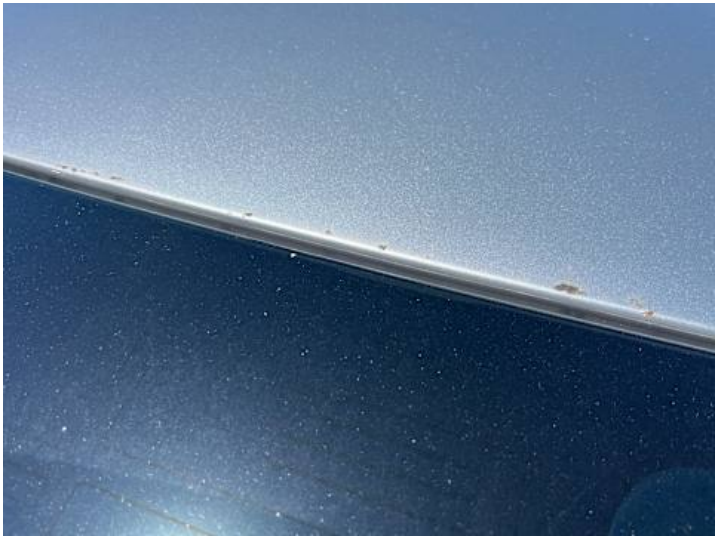
Dach (Steinschlag, Lackschaden)

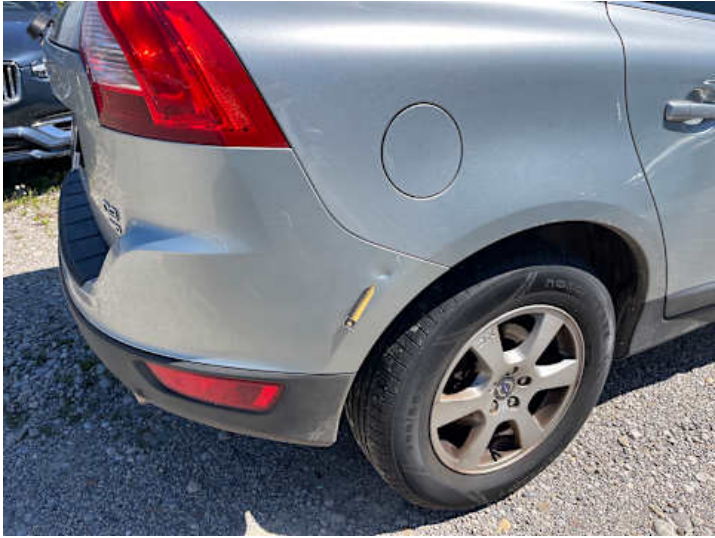
Stoßstange hinten (Lackschaden, Riss/Bruch)

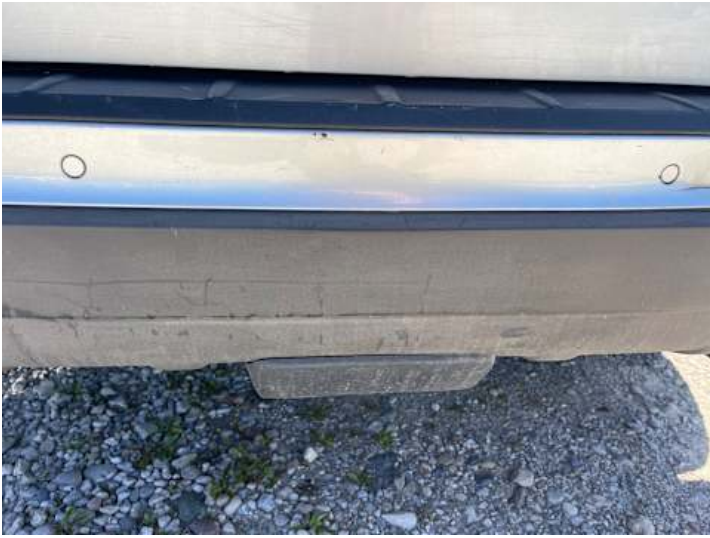
Stoßstange hinten (Kratzer, Lackschaden, Riss/Bruch)

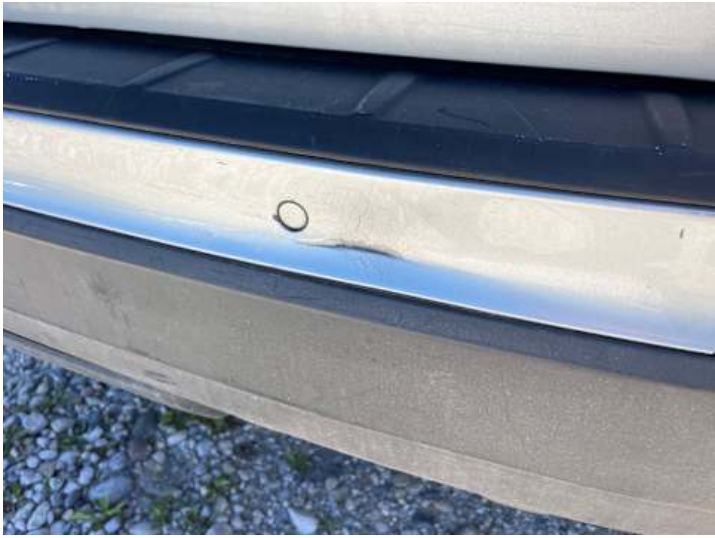
Stoßstange hinten (Kratzer, Lackschaden, Riss/Bruch)

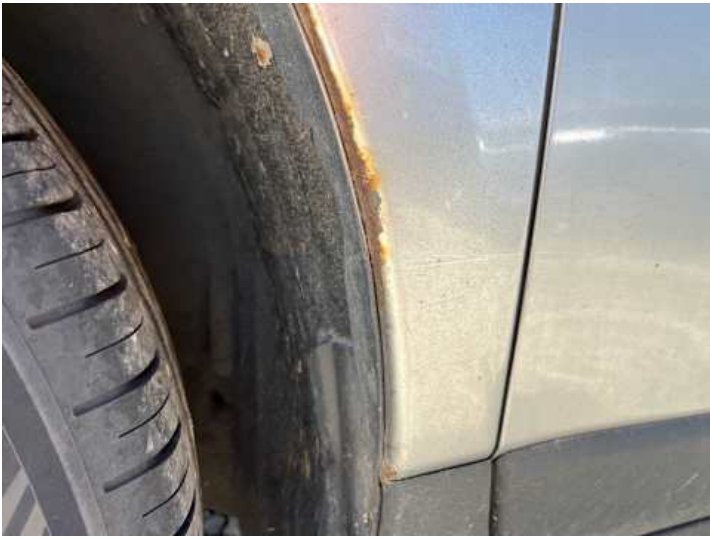
| Fahrzeugteil | Lackschichtdicke (in µm) | Fahrzeugteil | Lackschichtdicke (in µm) |
|---|---|---|---|
| Kotflügel vorne links | 140 | Kotflügel vorne rechts | 100 |

Kotflügel vorne links (Rost, Lackschaden)

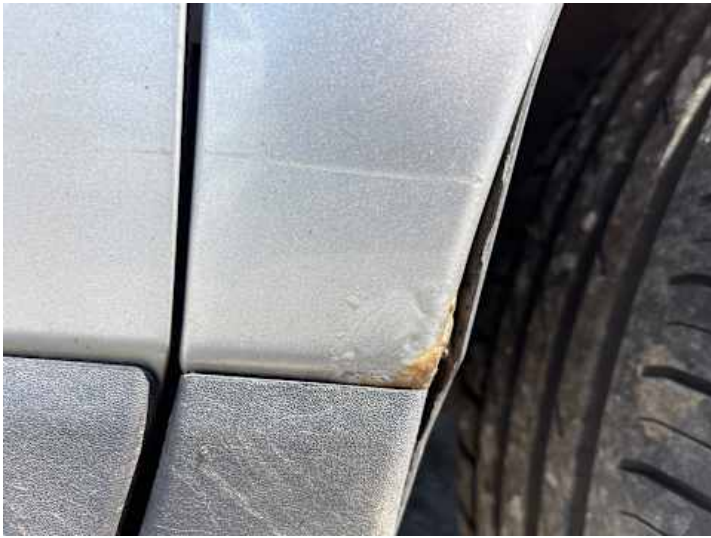
Kotflügel vorne rechts (Lackschaden, Rost)

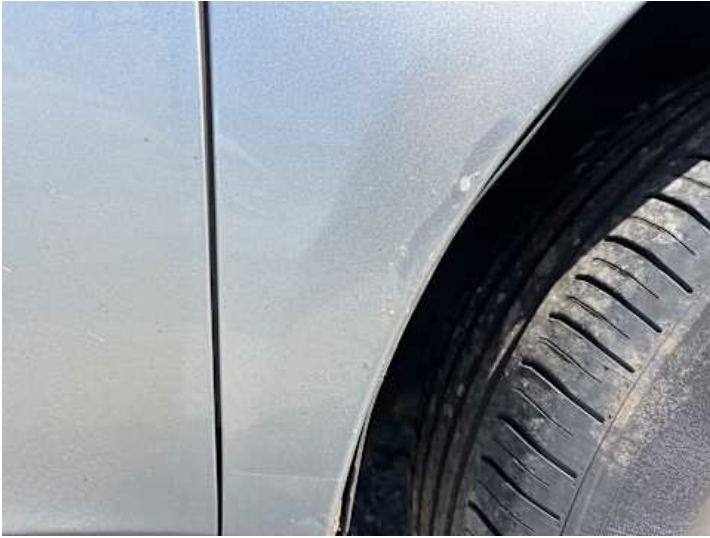
Kotflügel vorne rechts (Lackschaden, Rost)

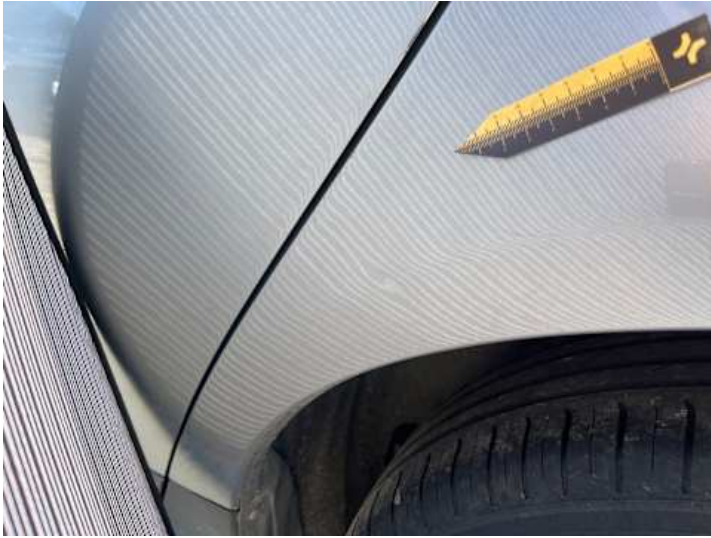
| Fahrzeugteil | Lackschichtdicke (in µm) | Fahrzeugteil | Lackschichtdicke (in µm) |
|---|---|---|---|
| Seitenteil hinten links | 545 | Seitenteil hinten rechts | 130 |

Seitenteil hinten links (Delle)

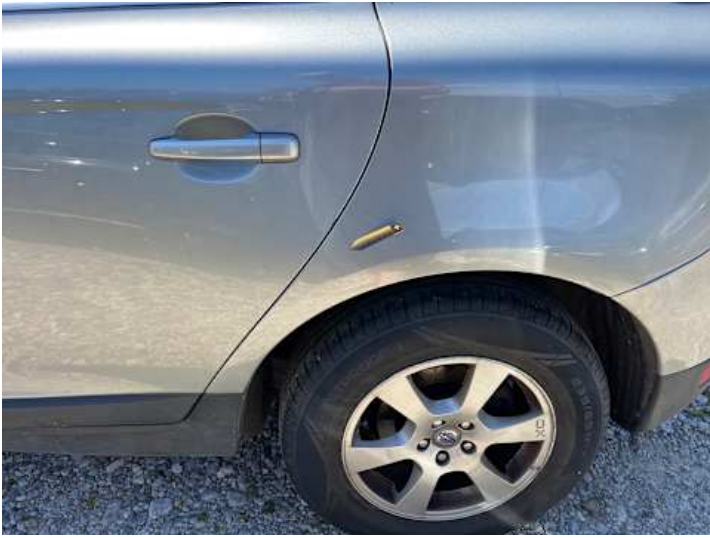
Seitenteil hinten links (Delle)

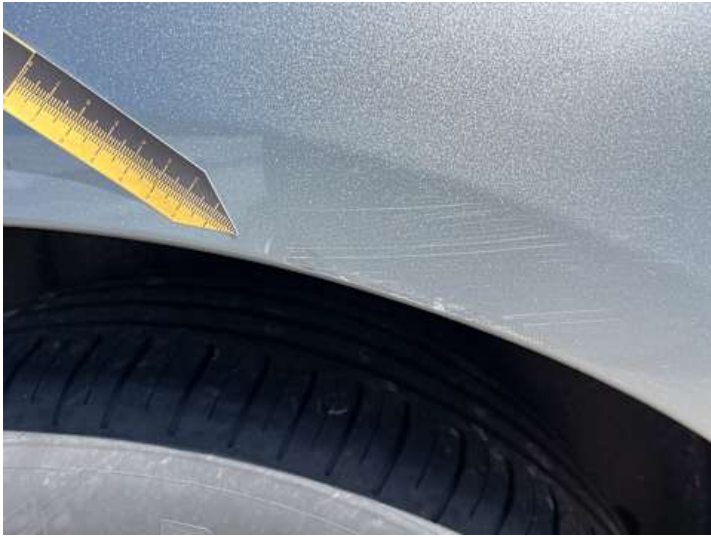
Seitenteil hinten rechts (Kratzer, Lackschaden, Unsachgemäß  
instand gesetzt)

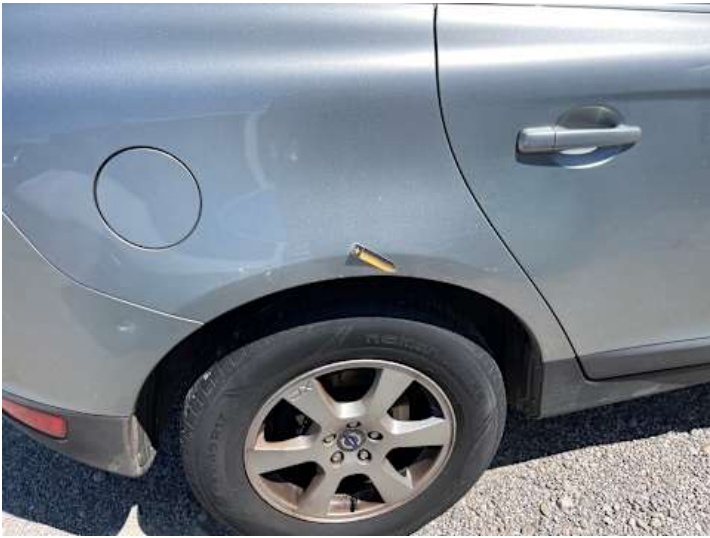
Seitenteil hinten rechts (Kratzer, Lackschaden, Unsachgemäß  
instand gesetzt)

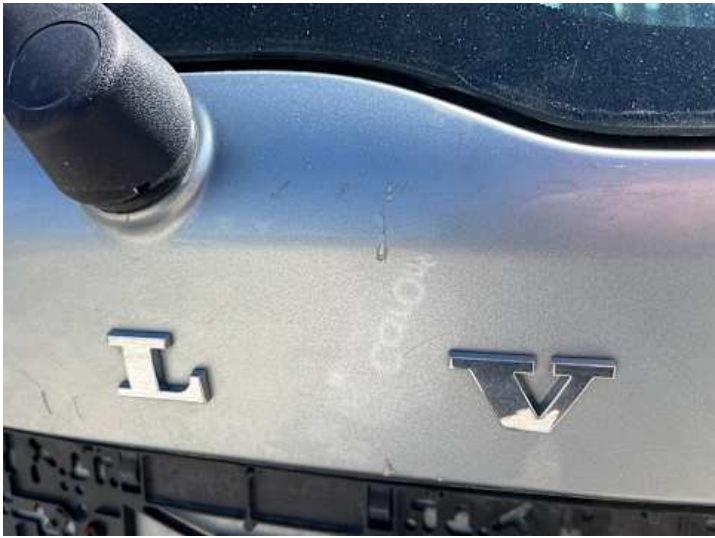
Heckklappe (Kratzer, Lackschaden)

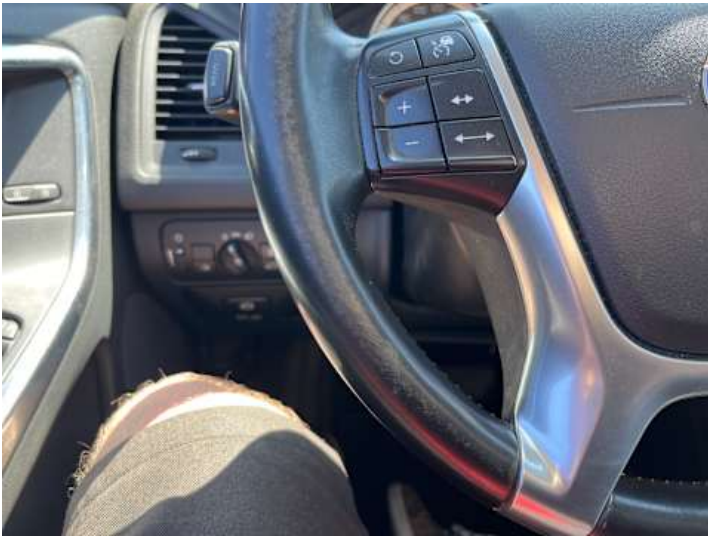
Innenraum (Diverse Schäden, Verschleiß)

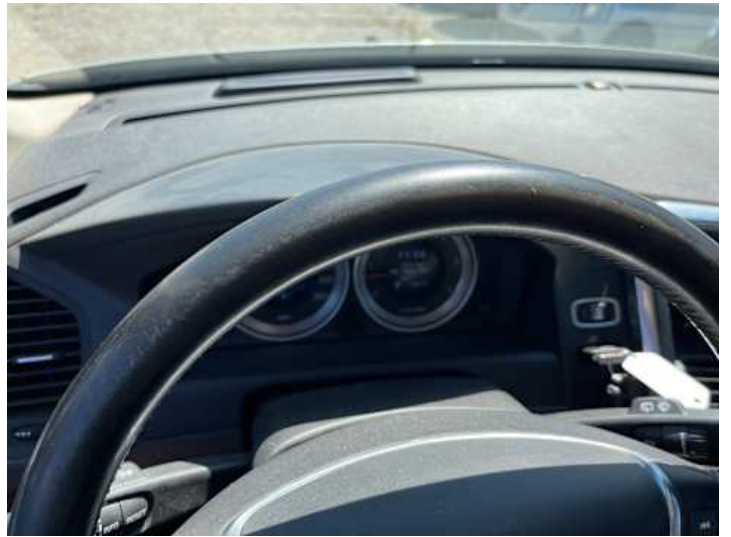
Innenraum (Diverse Schäden, Verschleiß)

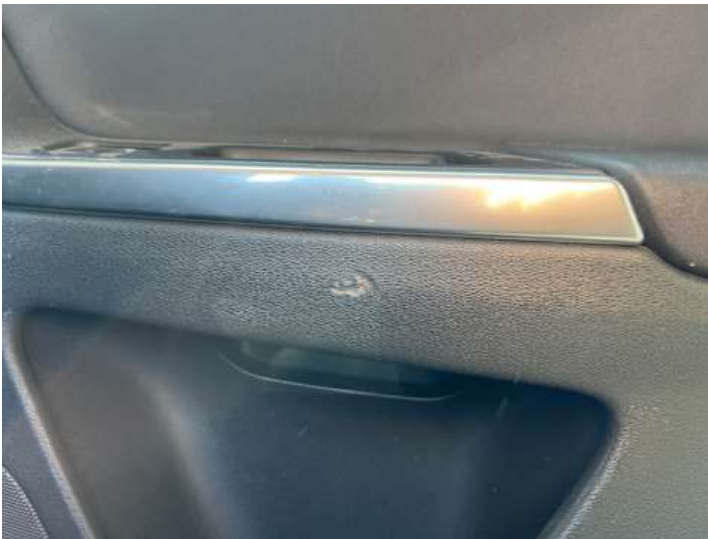
Innenraum (Diverse Schäden)

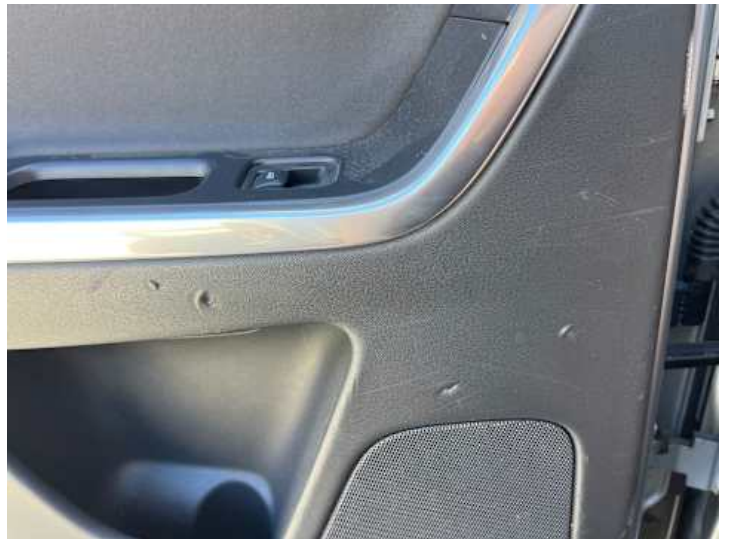
Innenraum (Diverse Schäden)

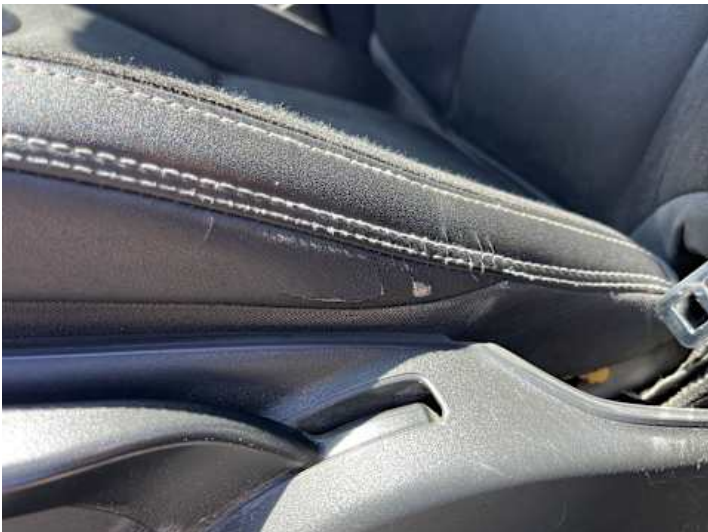
Innenraum (Riss/Bruch)

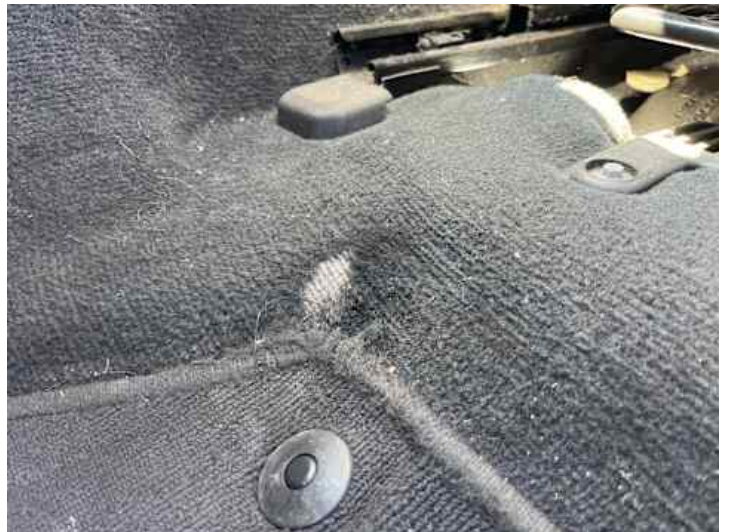
Innenraum (Brandloch, Diverse Schäden)

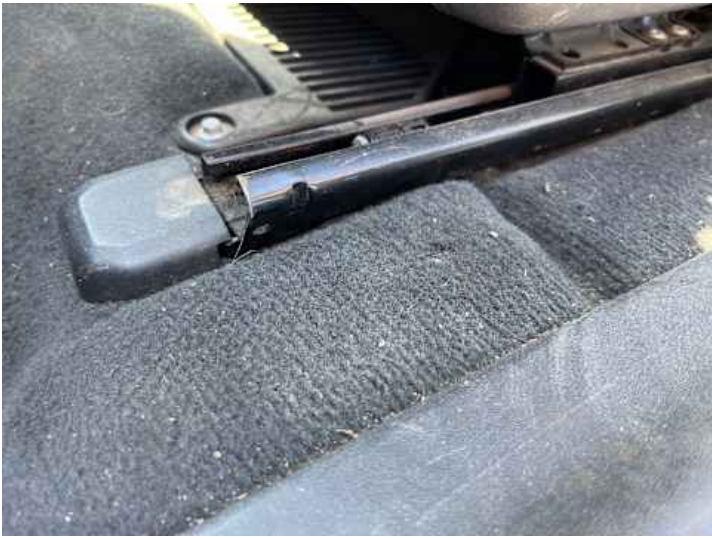
Innenraum (Brandloch, Diverse Schäden)
