## Mercedes-Benz 109/110/111/114 CDI FWD extralang

EZ 10/2017 | Kastenwagen | Diesel | Schaltgetriebe | 95.741km

Fahrzeug aufgenommen am: 05.08.2026

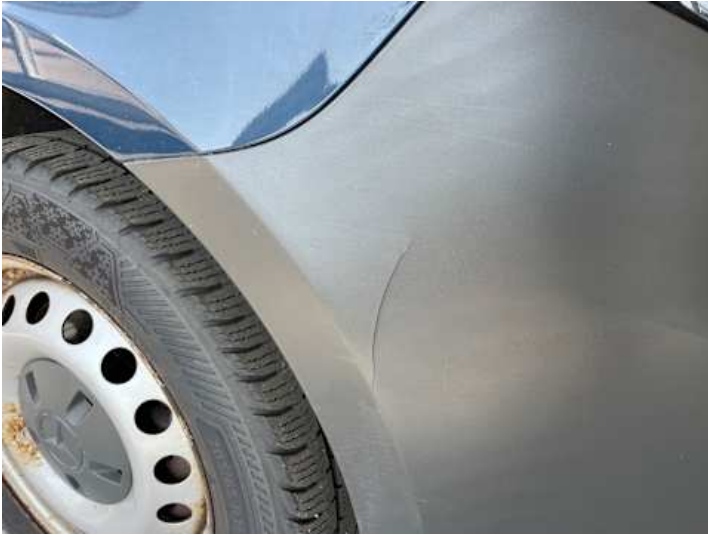
Stoßstange vorne (Kratzer, Riss/Bruch)

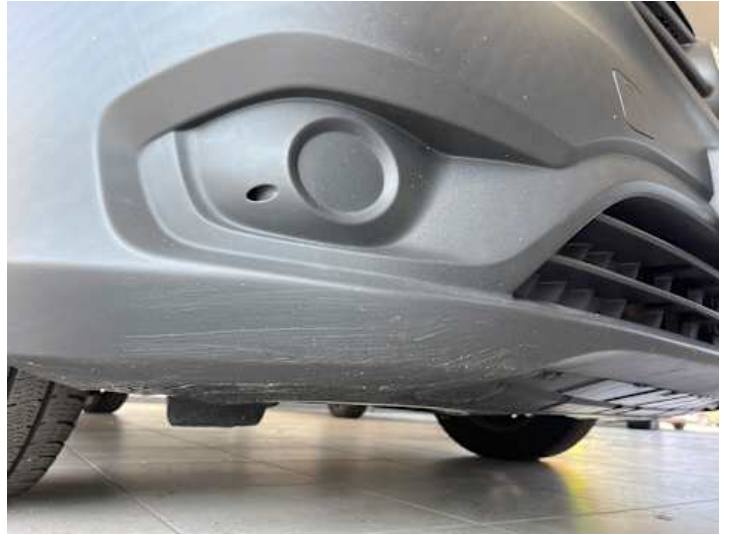
Stoßstange vorne (Kratzer, Riss/Bruch)

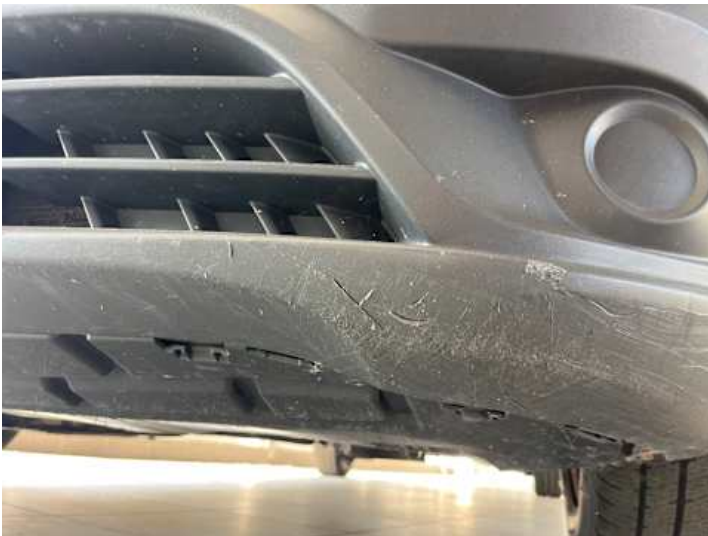
Stoßstange vorne (Kratzer, Riss/Bruch)

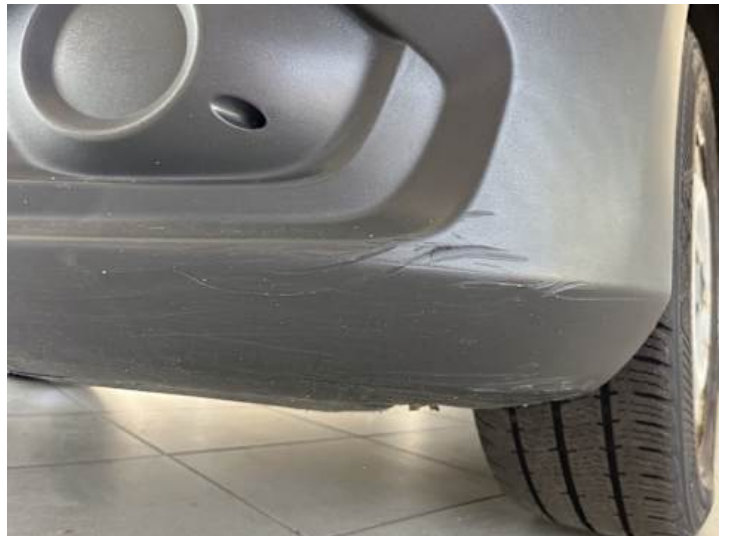
Stoßstange vorne (Kratzer, Riss/Bruch)

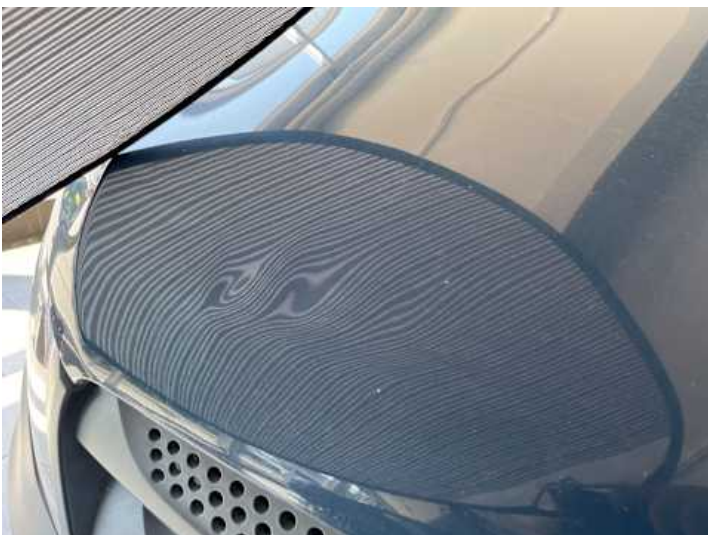
Motorhaube (Steinschlag, Verformung)

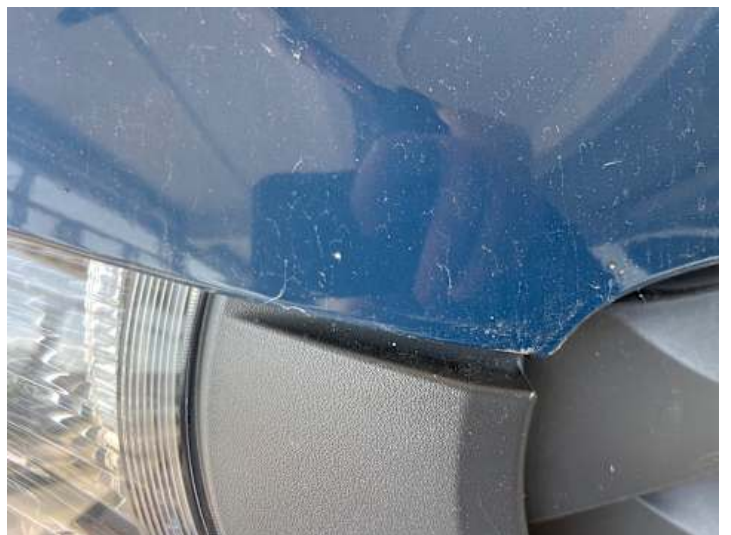
Motorhaube (Steinschlag, Verformung)

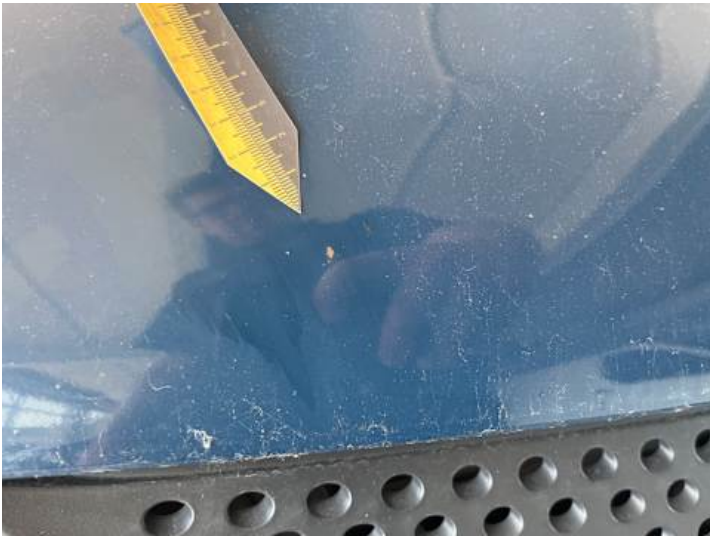
Motorhaube (Steinschlag, Verformung)

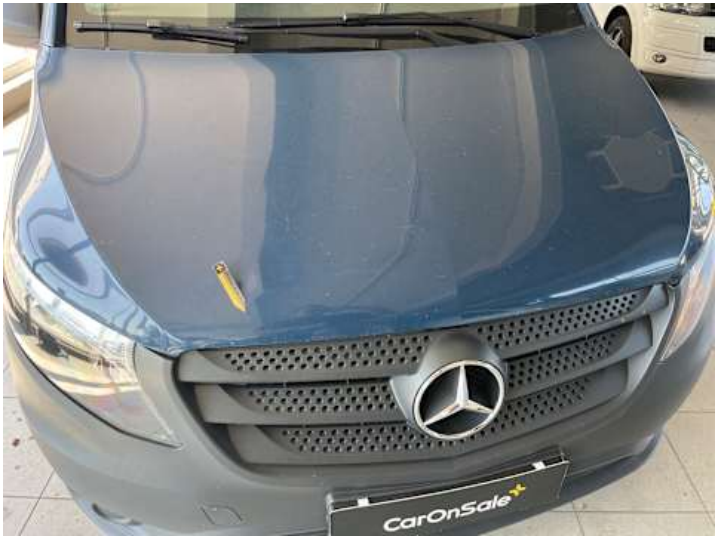
Motorhaube (Steinschlag, Verformung)

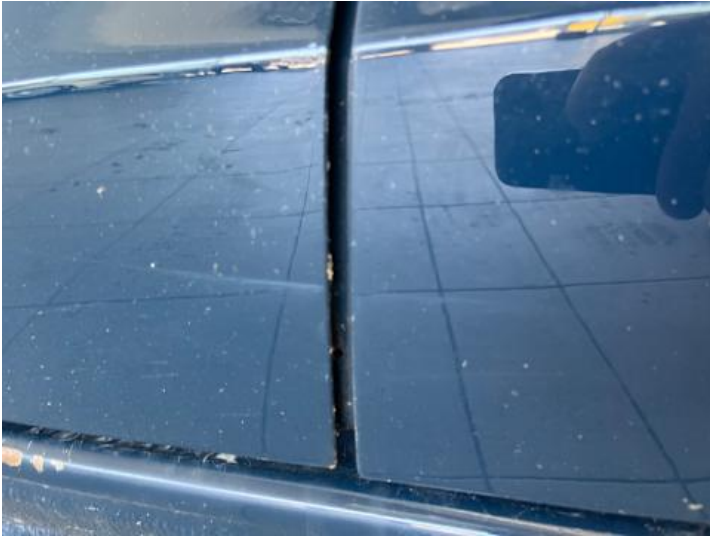
Fahrtür (Lackschaden)

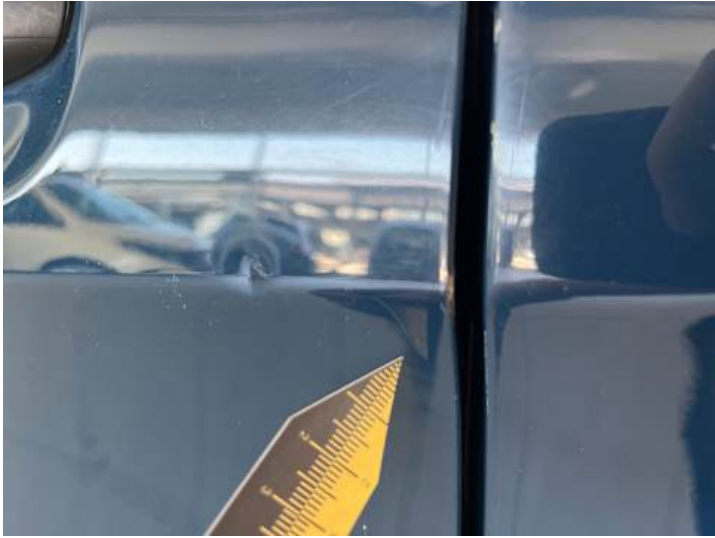
Fahrtür (Lackschaden)

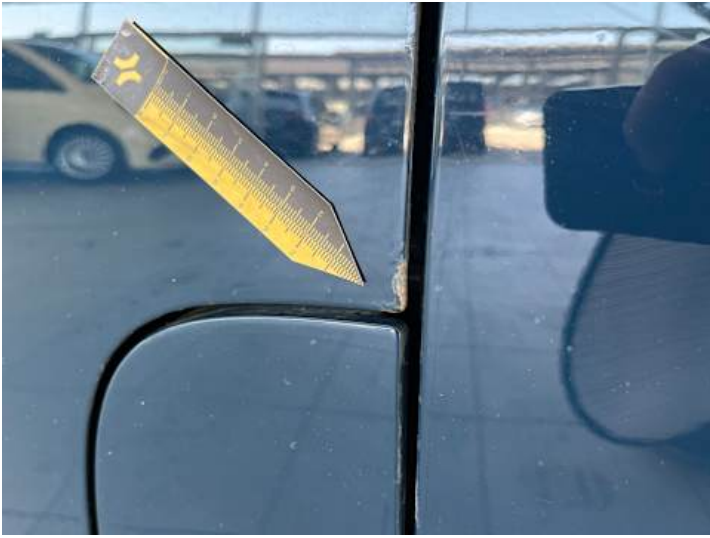
Fahrtür (Lackschaden)

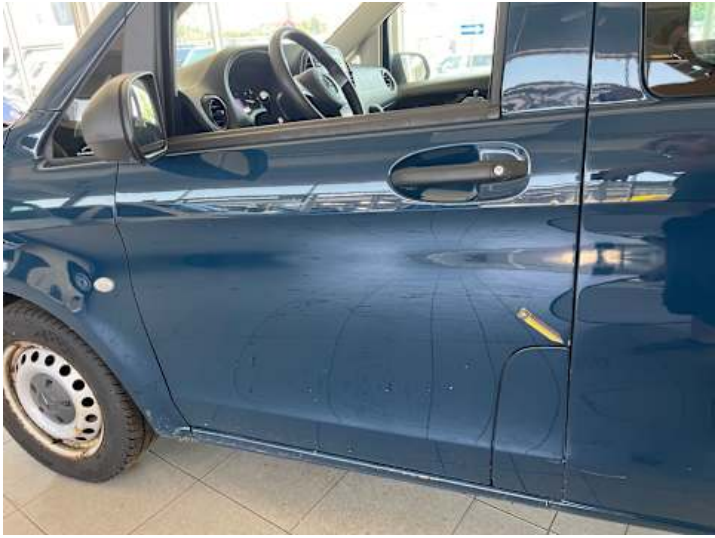
Fahrtür (Lackschaden)

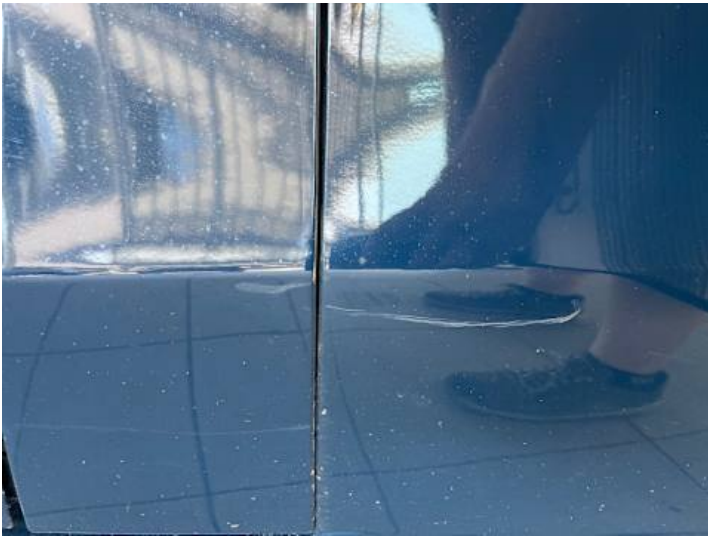
Fahrrertür (Kratzer, Lackschaden)

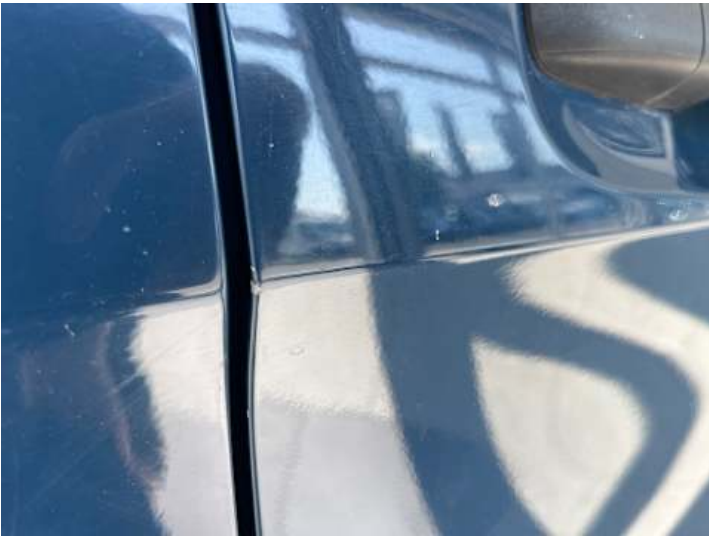
Beifahrertür (Delle, Lackschaden)

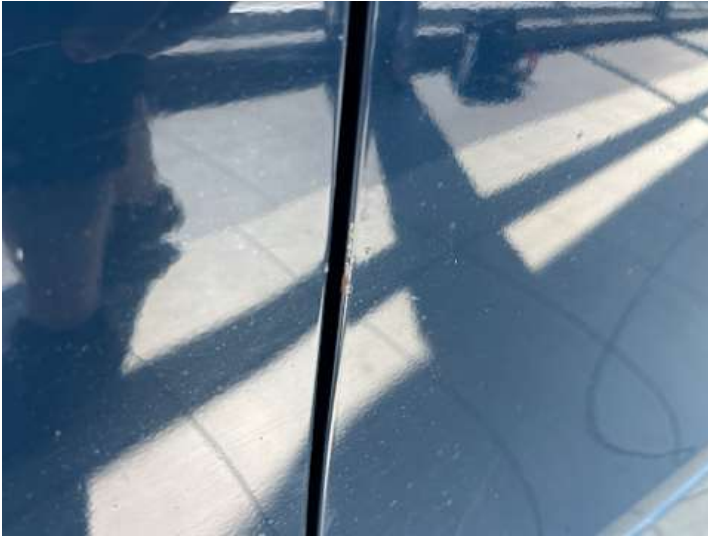
Beifahrertür (Delle, Lackschaden)

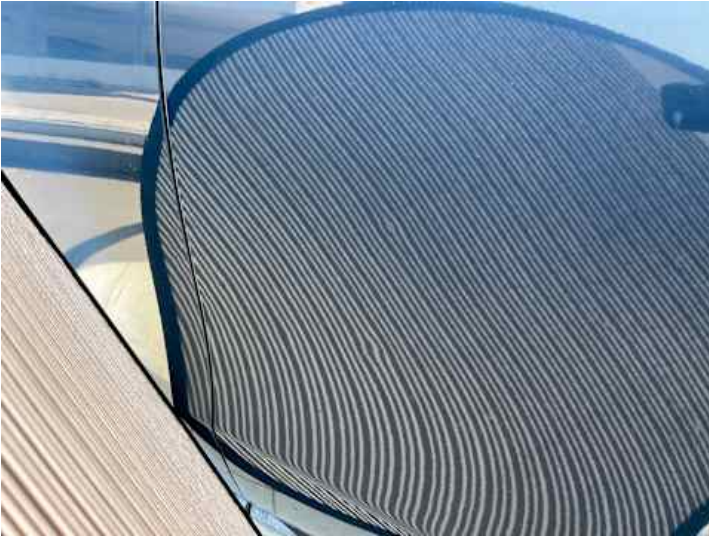
Beifahrertür (Delle, Lackschaden)

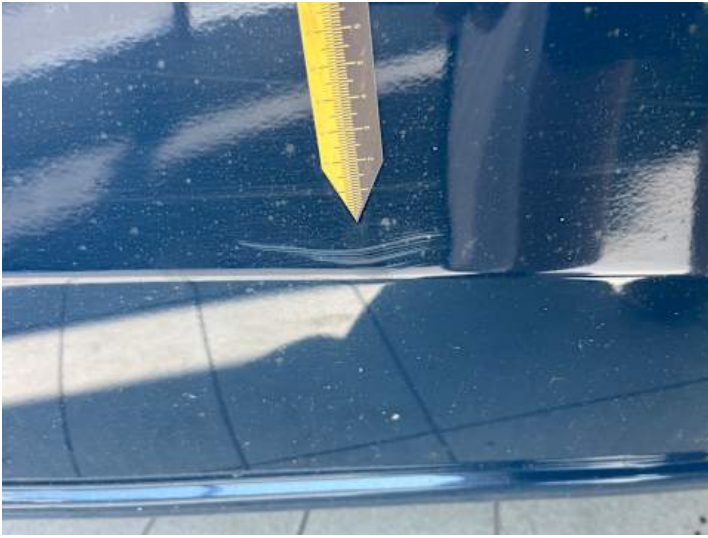
Türe hinten rechts (Kratzer, Lackschaden)

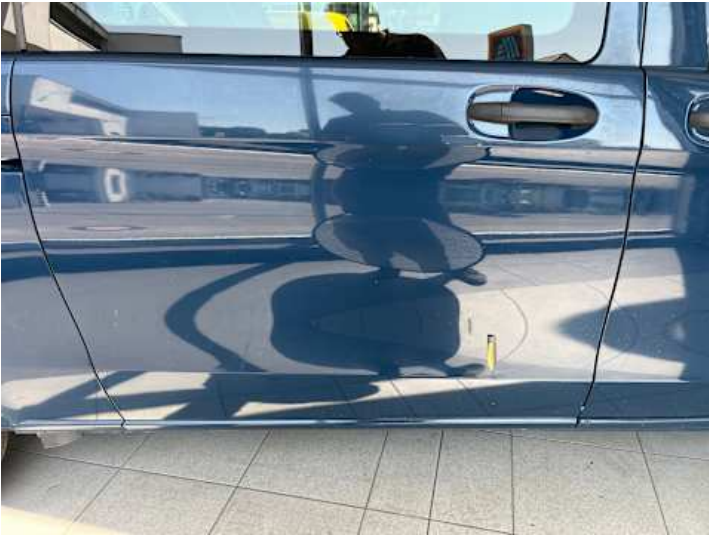
Türe hinten rechts (Kratzer, Lackschaden)

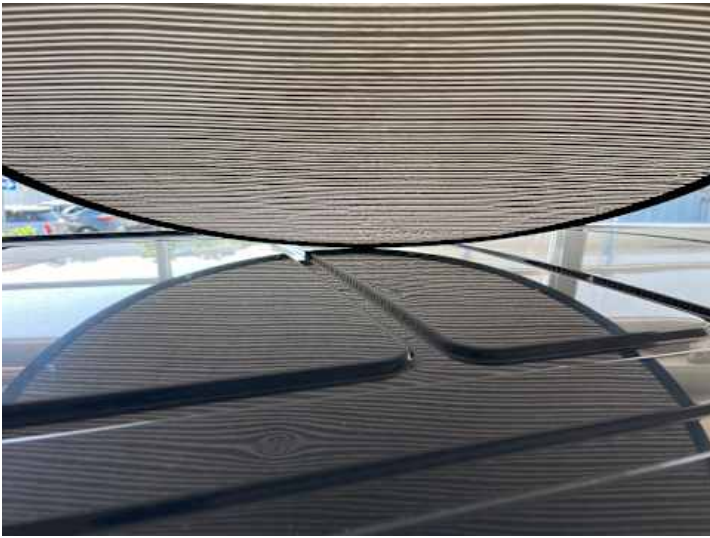
Dach (Delle, Verformung)

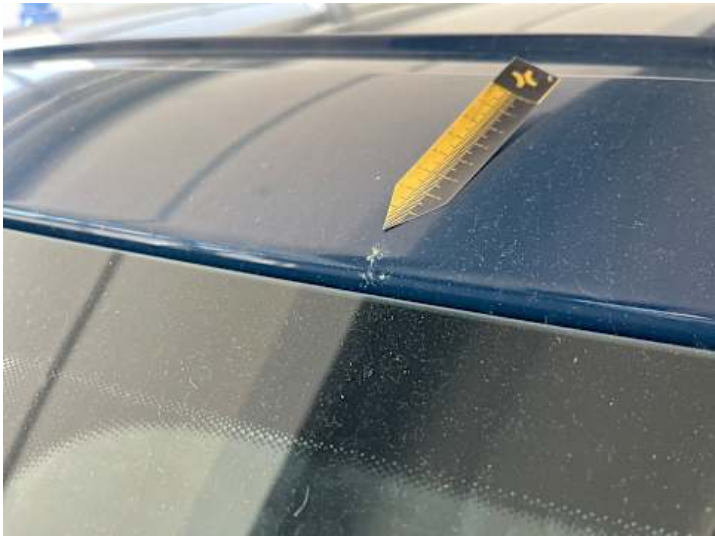
Dach (Steinschlag, Rost)

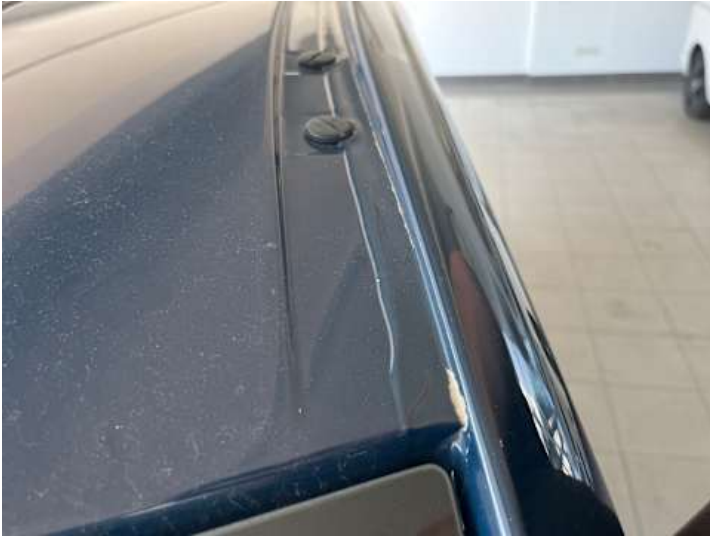
Dach (Lackschaden)

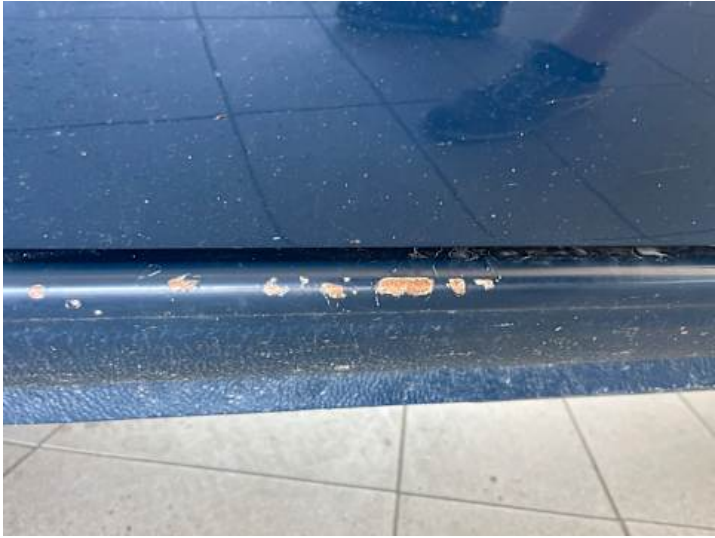
Schweller links (Rost, Lackschaden)

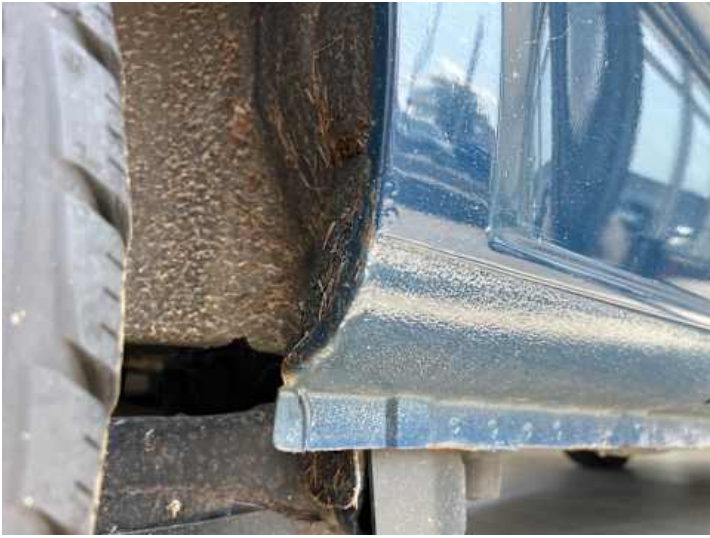
Schweller rechts (Rost, Lackschaden)

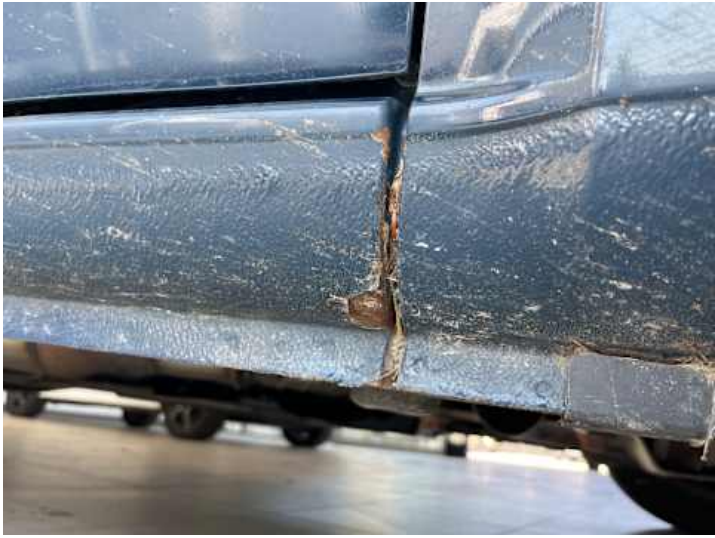
Schweller rechts (Rost, Lackschaden)

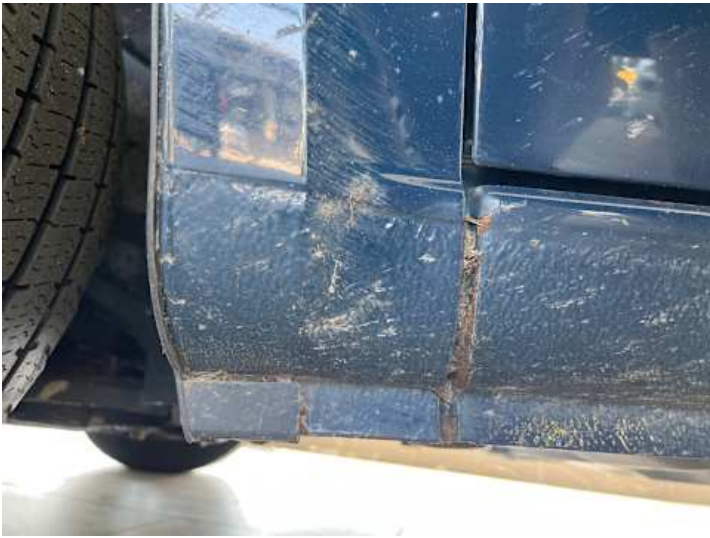
| Fahrzeugteil | Lackschichtdicke (in µm) | Fahrzeugteil | Lackschichtdicke (in µm) |
|---|---|---|---|
| Kotflügel vorne links | 165 | Kotflügel vorne rechts | 95 |

Kotflügel vorne links (Lackschaden, Rost)

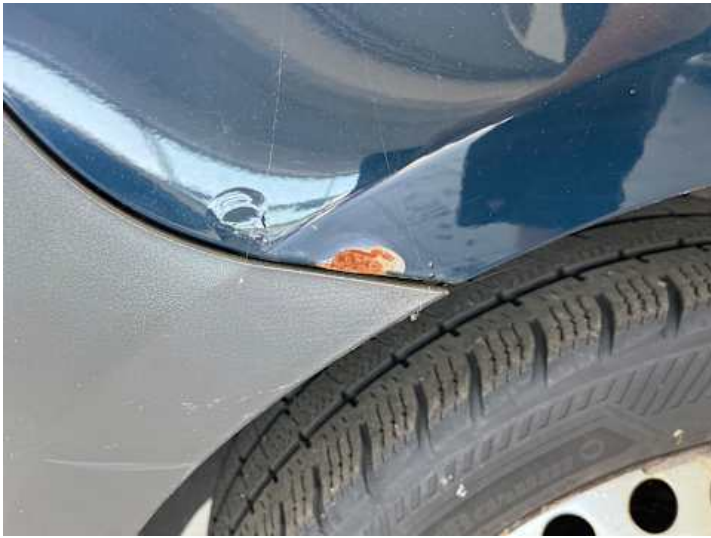
Kotflügel vorne links (Rost, Lackschaden)

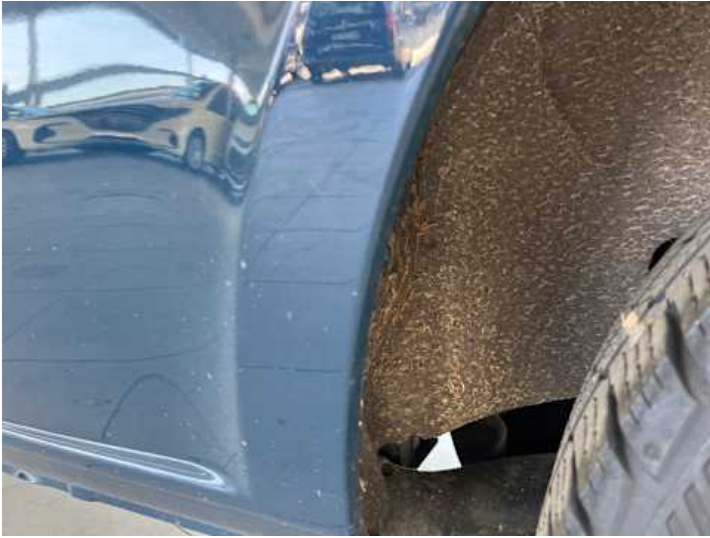
| Fahrzeugteil | Lackschichtdicke (in µm) | Fahrzeugteil | Lackschichtdicke (in µm) |
|---|---|---|---|
| Seitenteil hinten links | 180 | Seitenteil hinten rechts | 85 |

Seitenteil hinten links (Lackschaden, Rost)

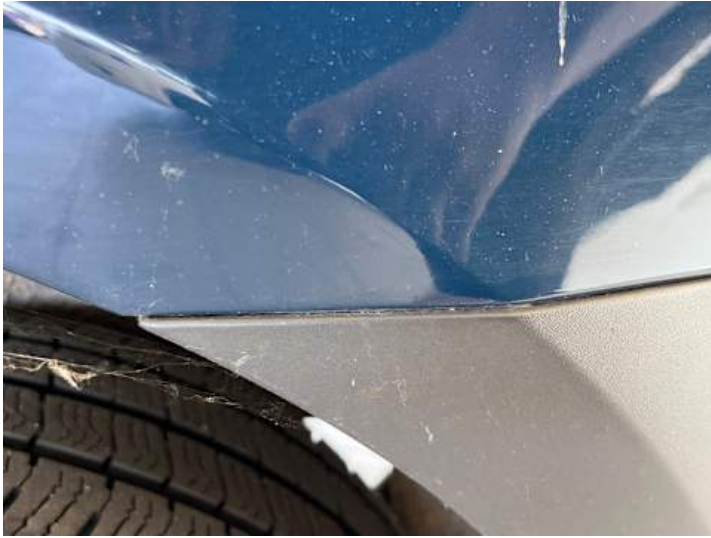
Seitenteil hinten links (Lackschaden, Rost)

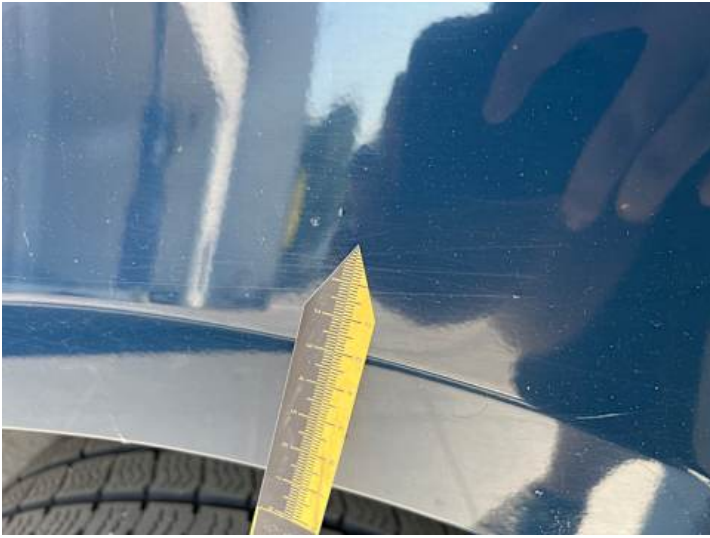
Seitenteil hinten rechts (Kratzer, Lackschaden, Rost)

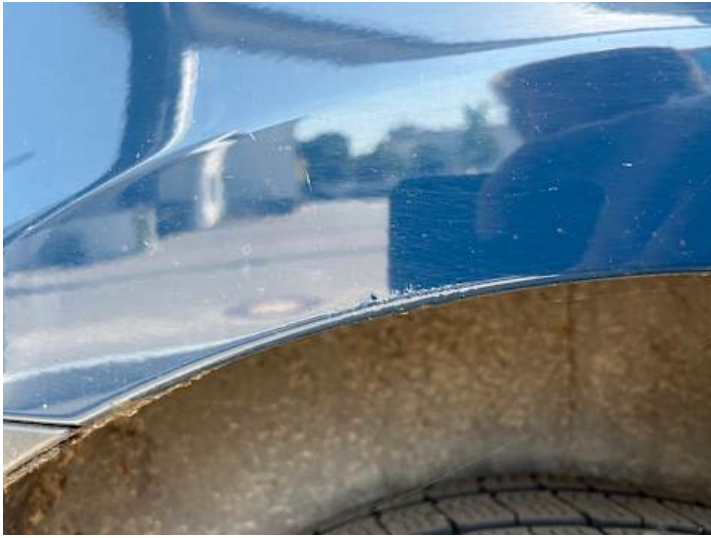
Seitenteil hinten rechts (Kratzer, Lackschaden, Rost)

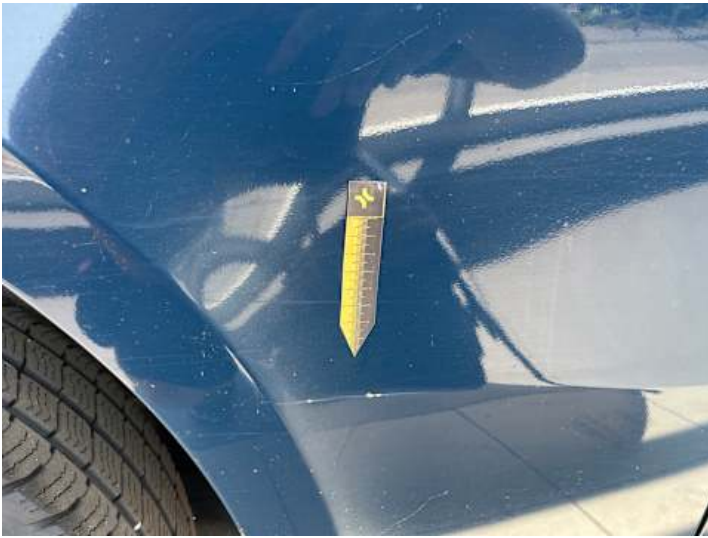
Seitenteil hinten rechts (Kratzer, Lackschaden, Rost)

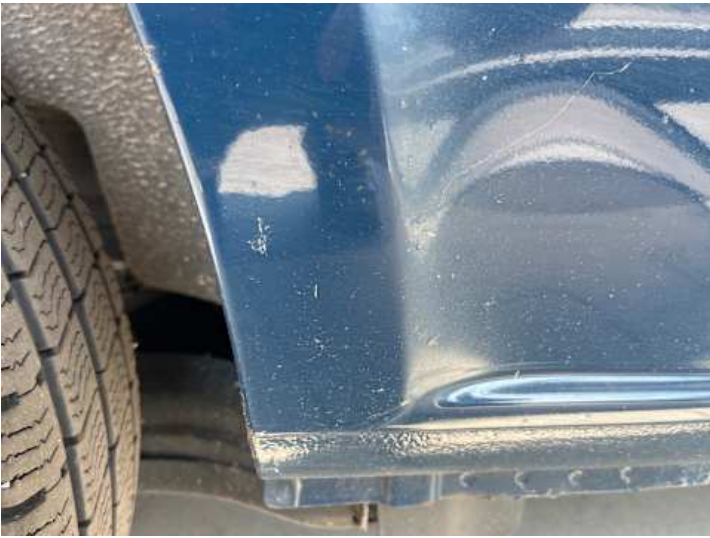
Seitenteil hinten rechts (Kratzer, Lackschaden, Rost)

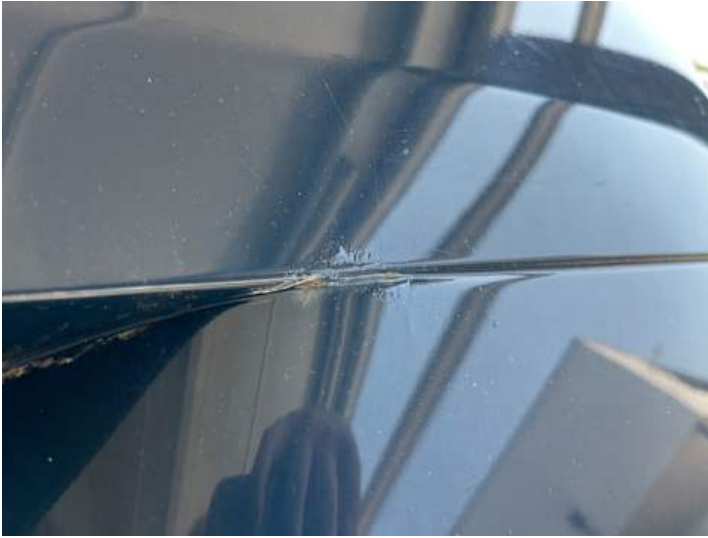
Heckklappe (Rost, Lackschaden)

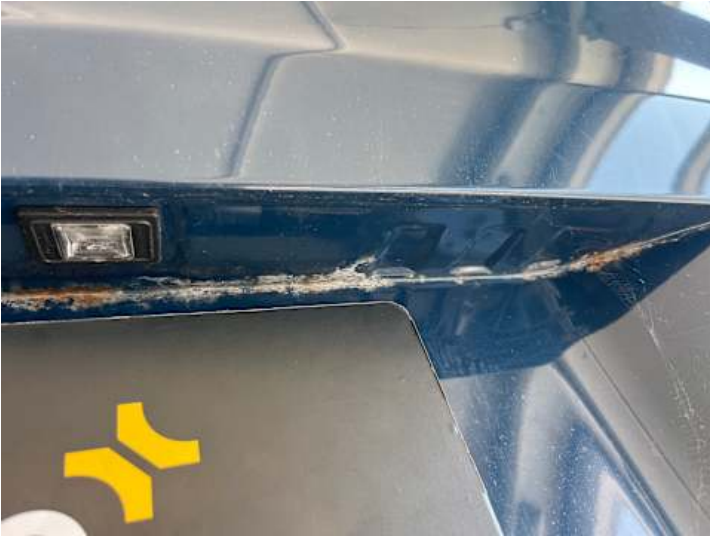
Heckklappe (Rost, Lackschaden)

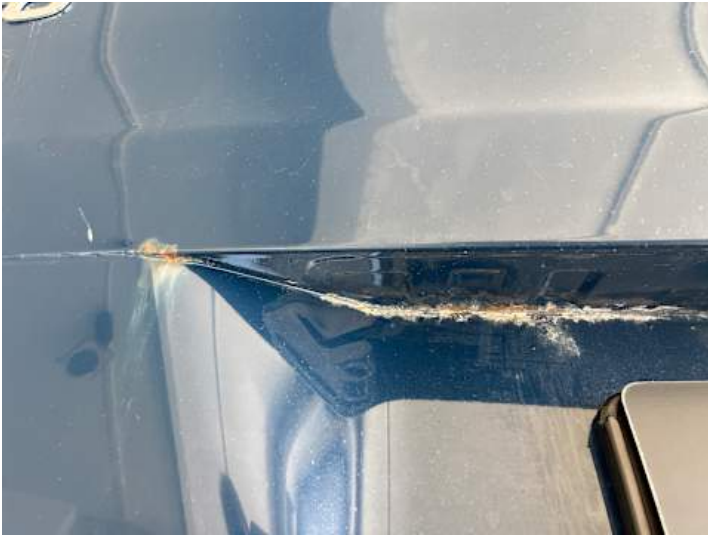
Heckklappe (Rost, Lackschaden)

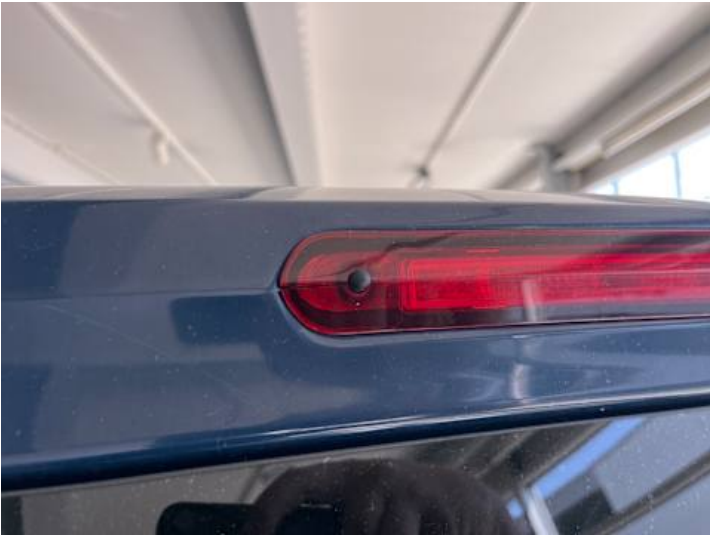
Heckklappe (Riss/Bruch)

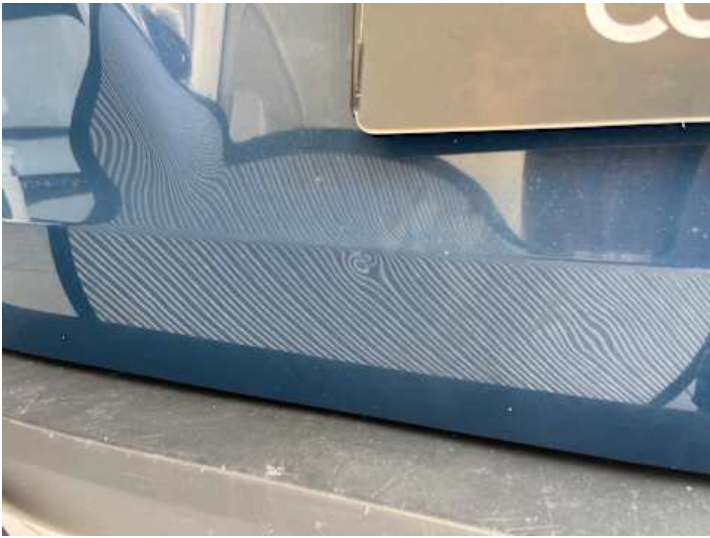
Heckklappe (Verformung)

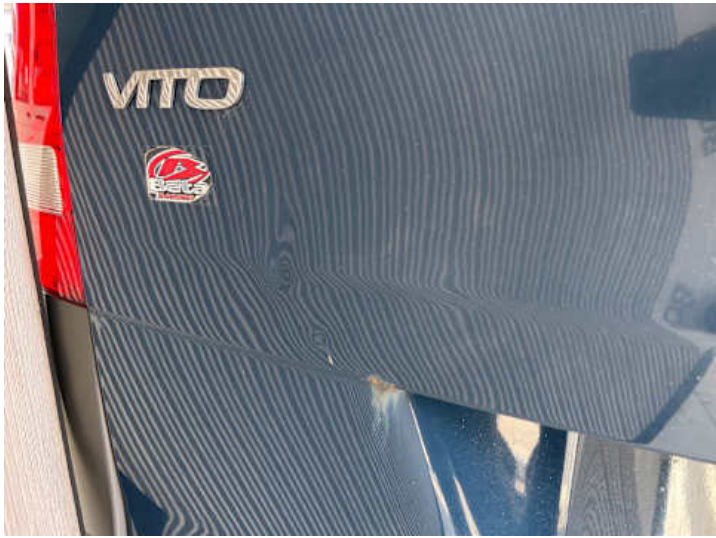
Heckklappe (Verformung)

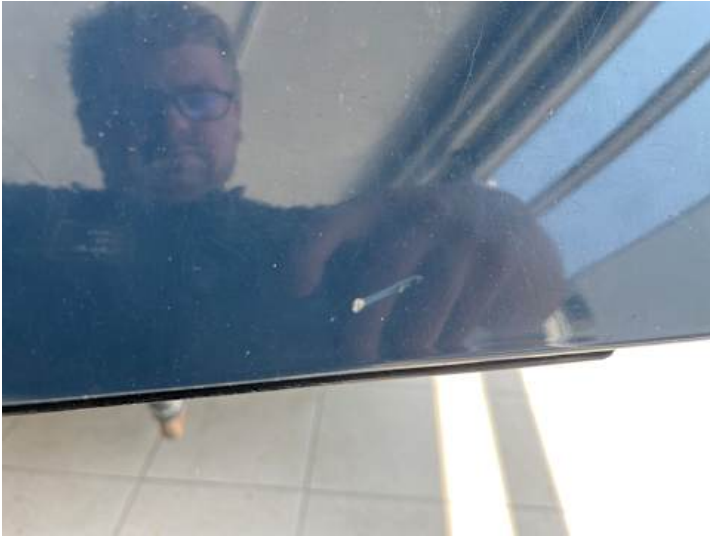
Heckklappe (Kratzer, Lackschaden)

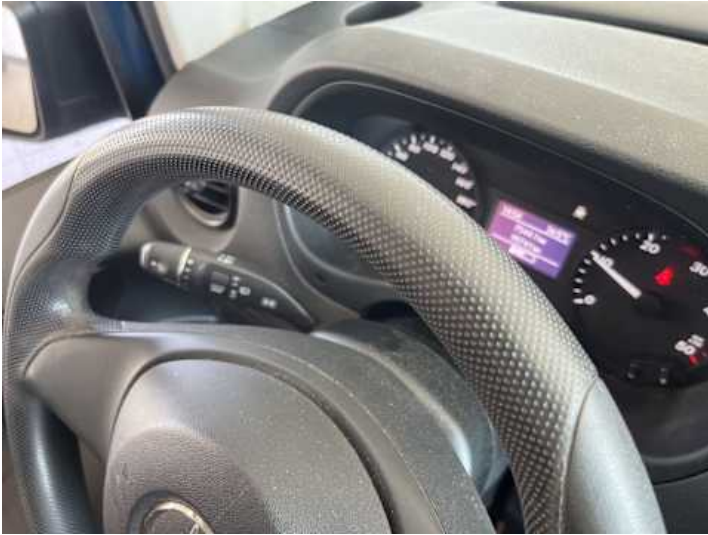
Innenraum (Diverse Schäden, Verschleiß)

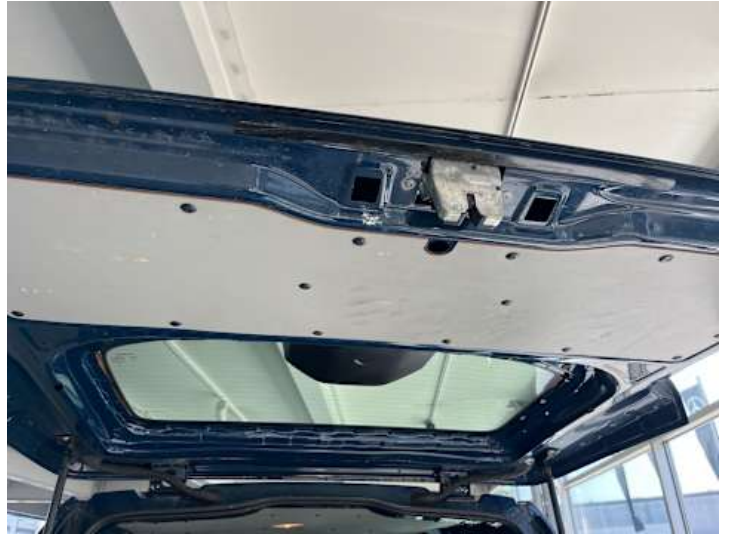
Innenraum (Diverse Schäden, Kratzer)

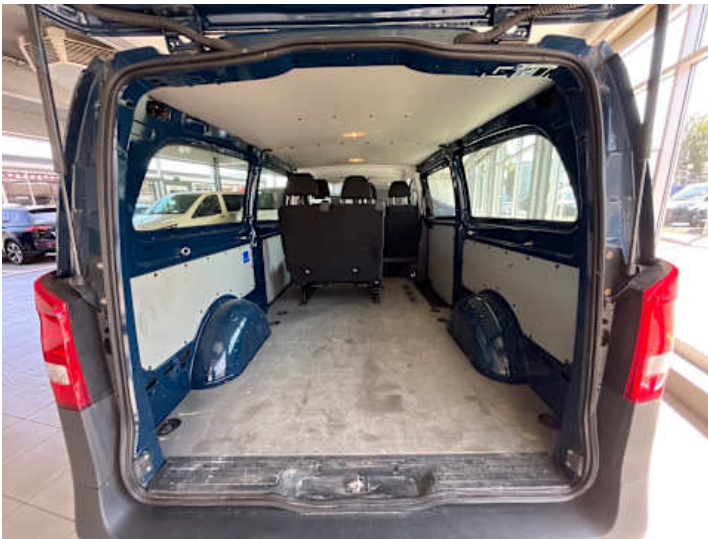
Innenraum (Diverse Schäden, Kratzer)

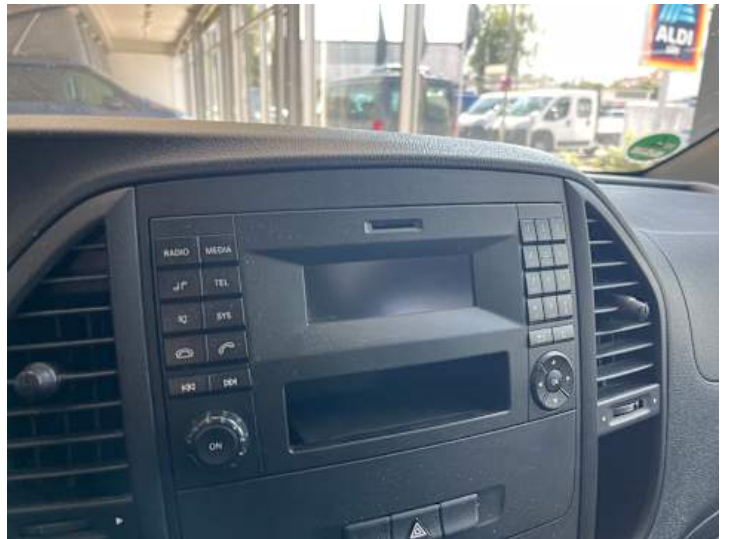
Innenraum (Ohne Funktion, Anderer Schaden): Radio ohne Funktion;

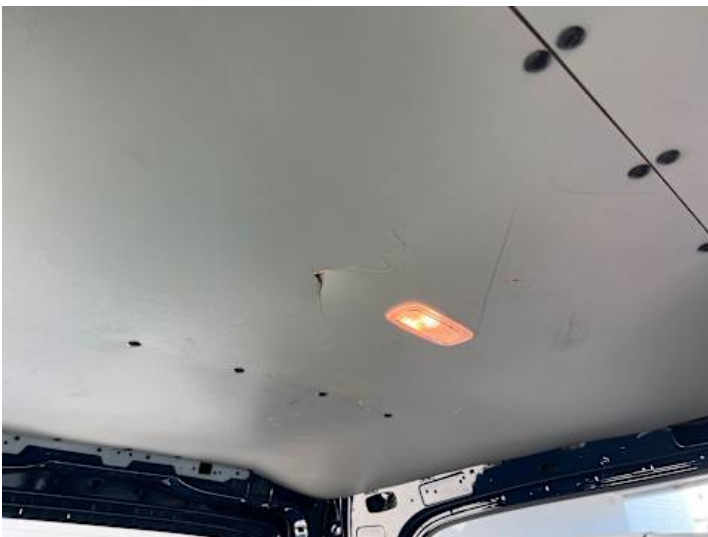
Innenraum (Riss/Bruch)
