## Renault Captur Expression

EZ 03/2013 | Limousine | Benzin | Automatikgetriebe | 59.549km

Fahrzeug aufgenommen am: 03.08.2026

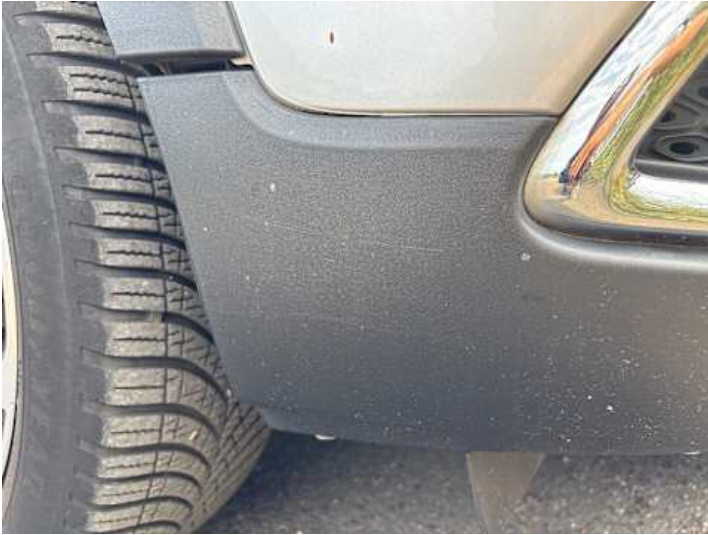
Stoßstange vorne (Kratzer)

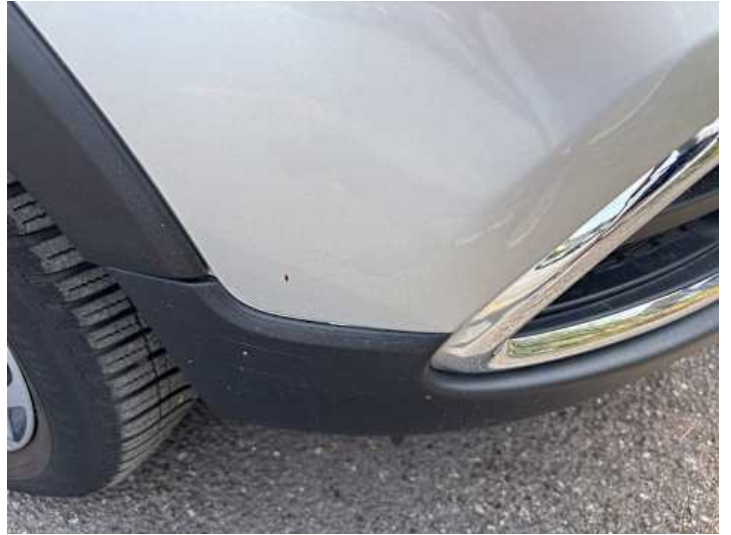
Stoßstange vorne (Kratzer)

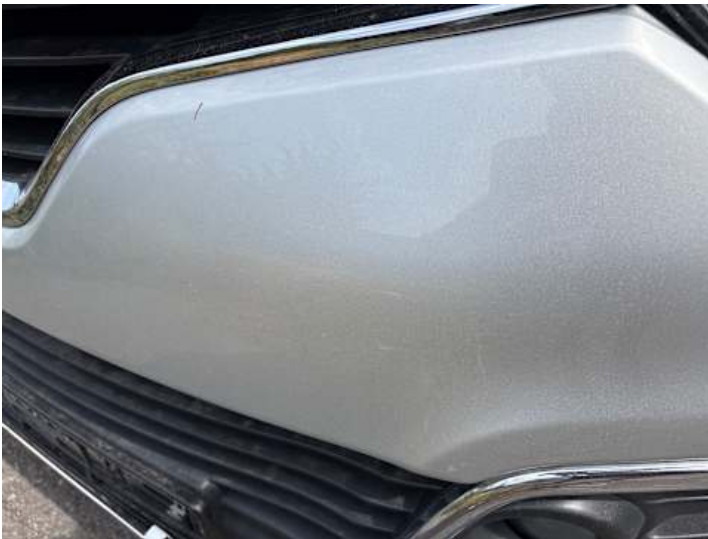
Stoßstange vorne (Kratzer)

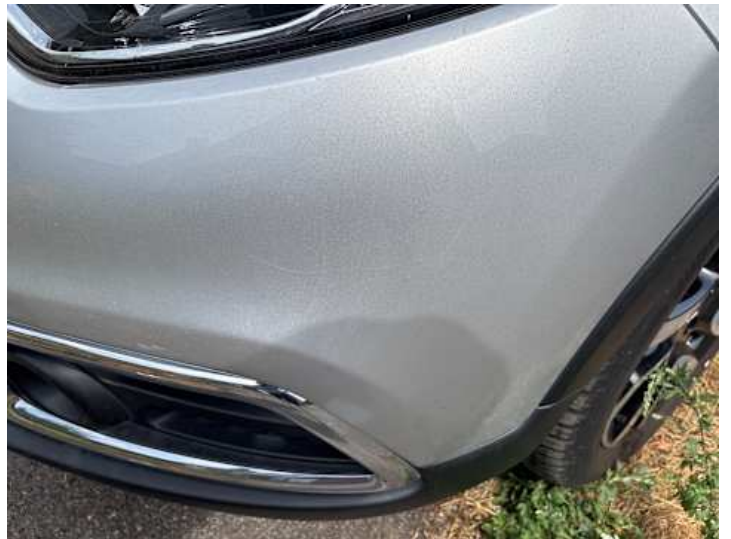
Stoßstange vorne (Kratzer)

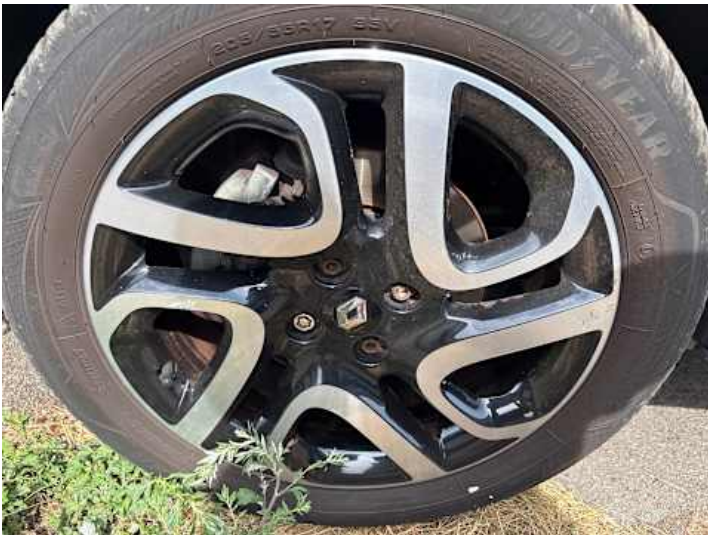
Rad (Kerben, Kratzer)

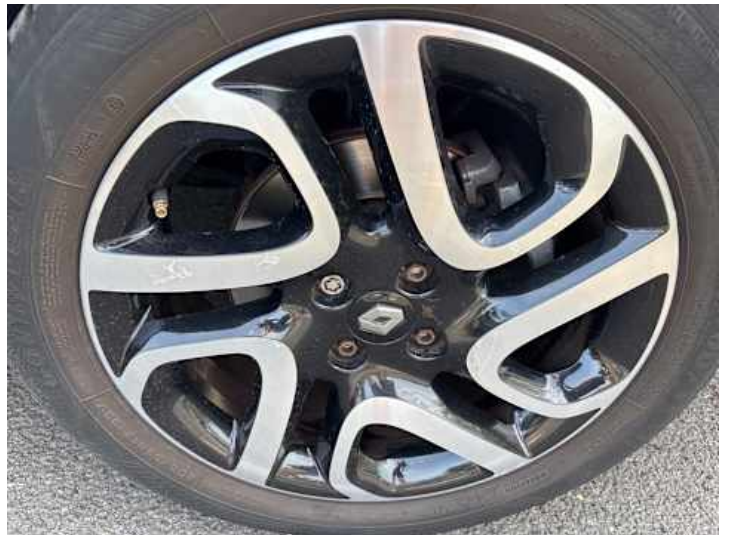
Rad (Kerben, Kratzer)

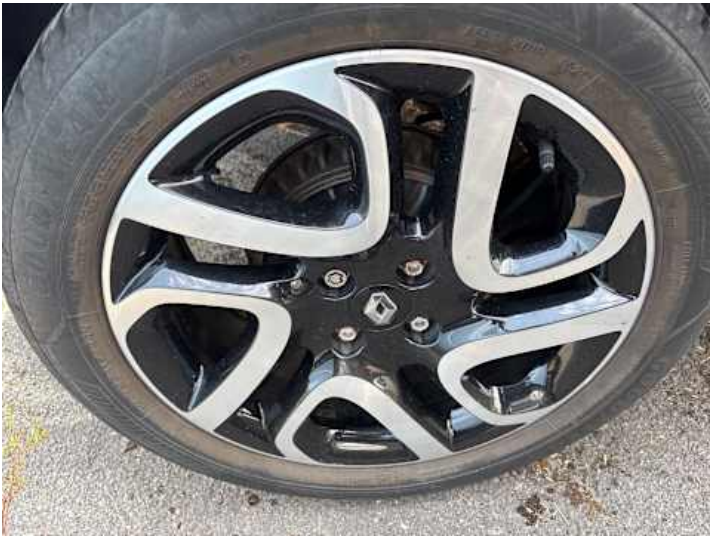
Rad (Kerben, Kratzer)

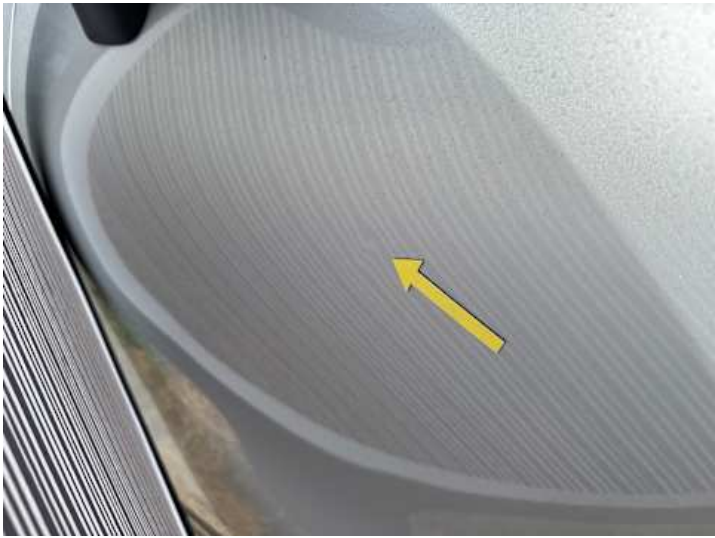
Fahrtür (Delle)

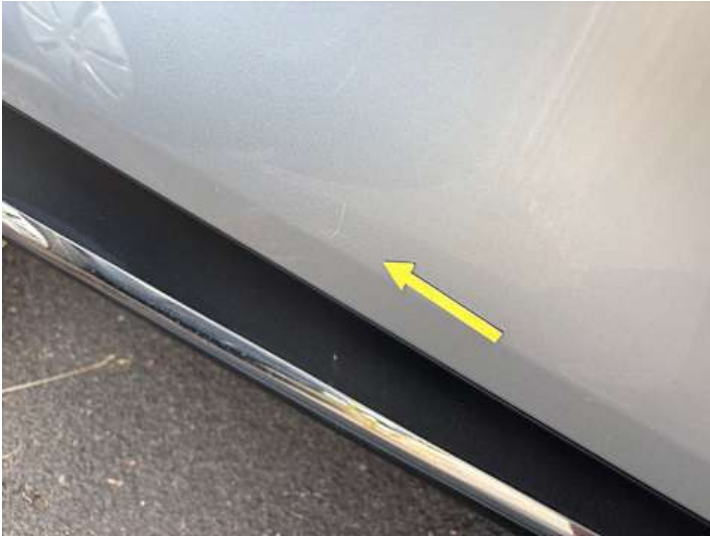
Beifahrtür (Kratzer)

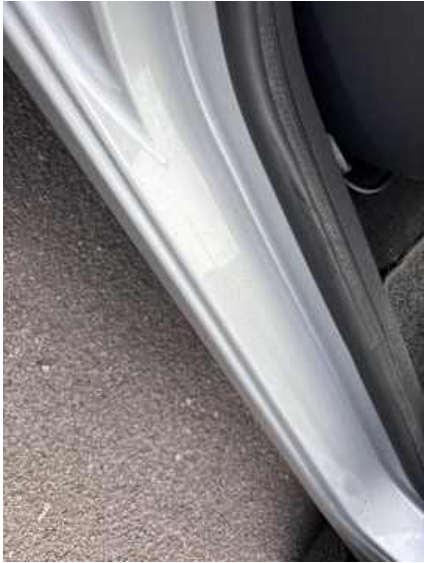
Beifahrtür (Delle, Kratzer)

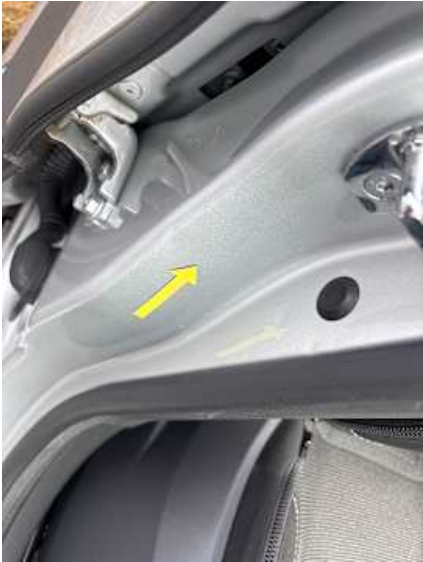
Beifahrtür (Delle, Kratzer)

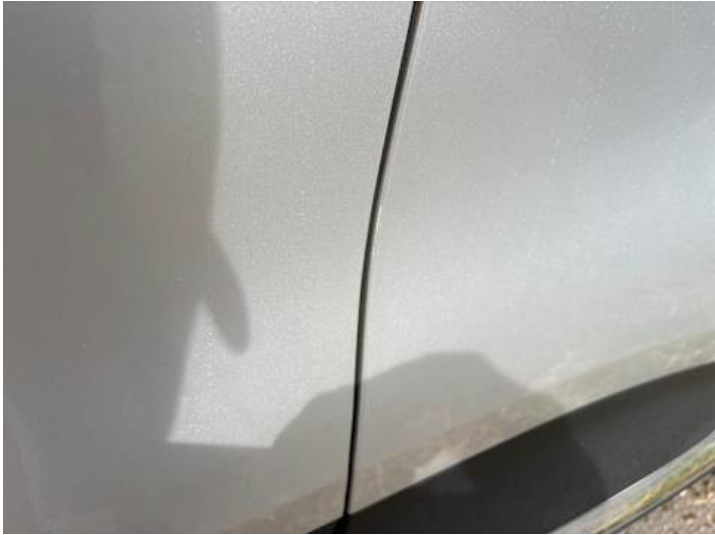
Türe hinten links (Kratzer)

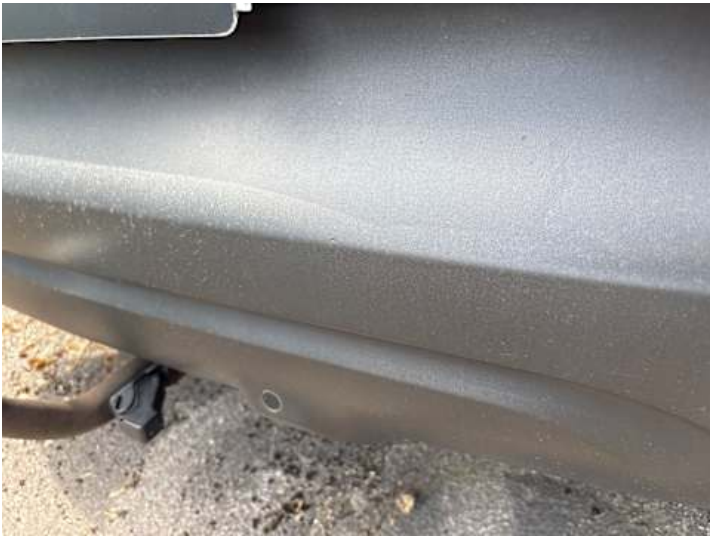
Stoßstange hinten (Kratzer)

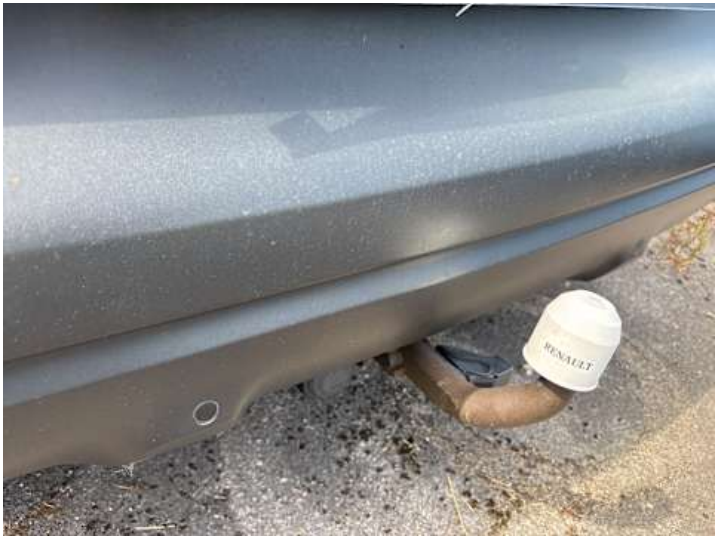
Stoßstange hinten (Kratzer)

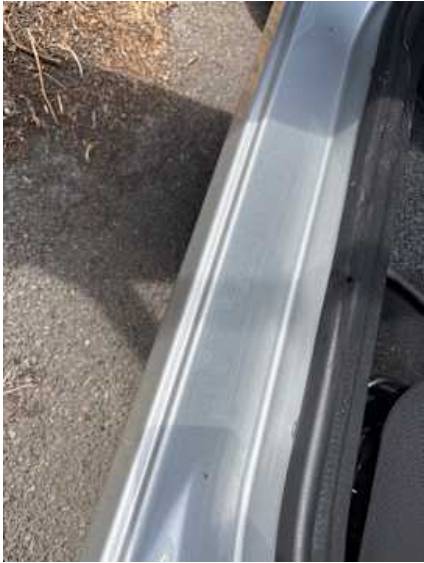
Schweller links (Delle, Kratzer)

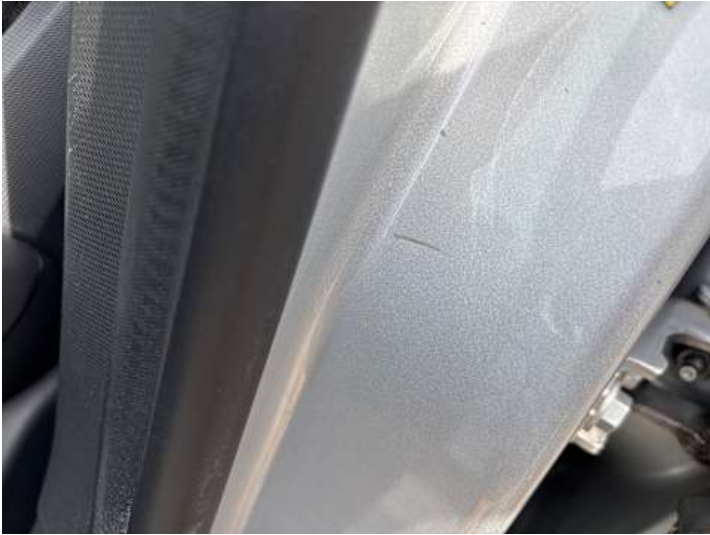
Schweller links (Delle, Kratzer)

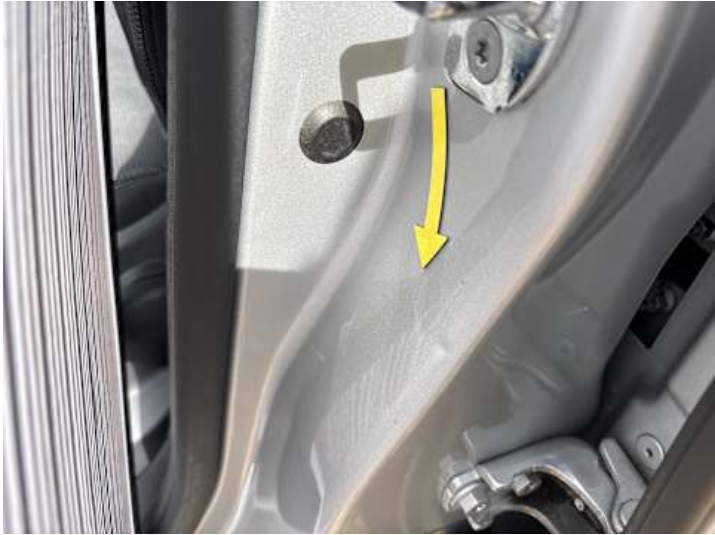
Schweller links (Delle, Kratzer)

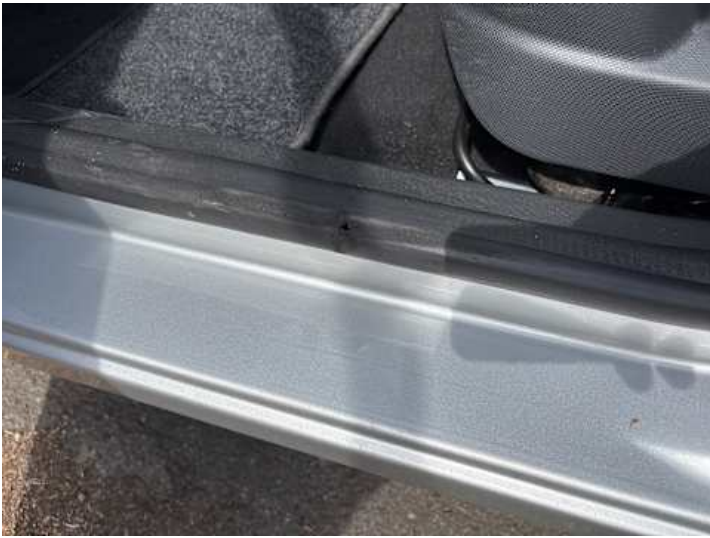
Schweller links (Riss/Bruch)

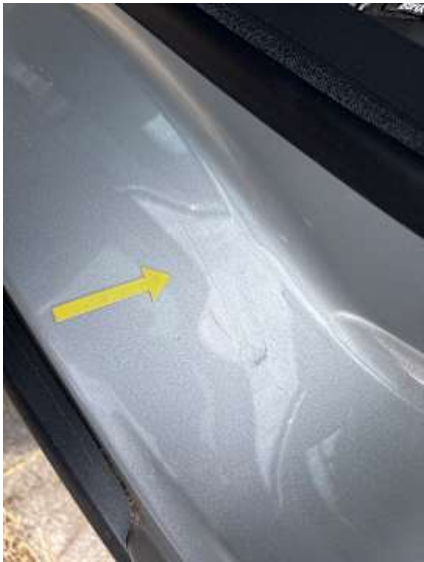
Seitenteil hinten links (Kratzer)

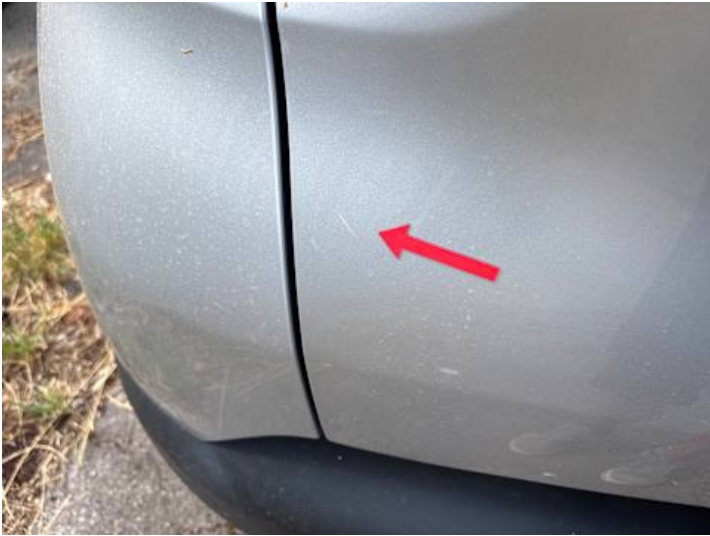
Heckklappe (Kratzer)

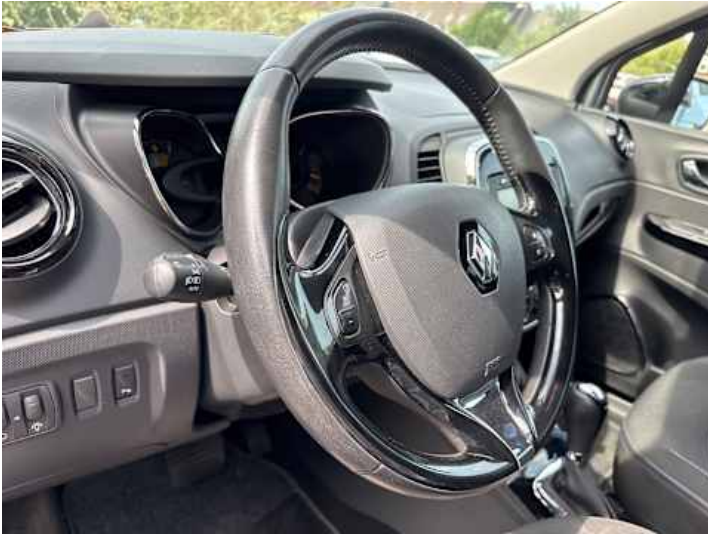
Innenraum (Kratzer, Verschleiß)

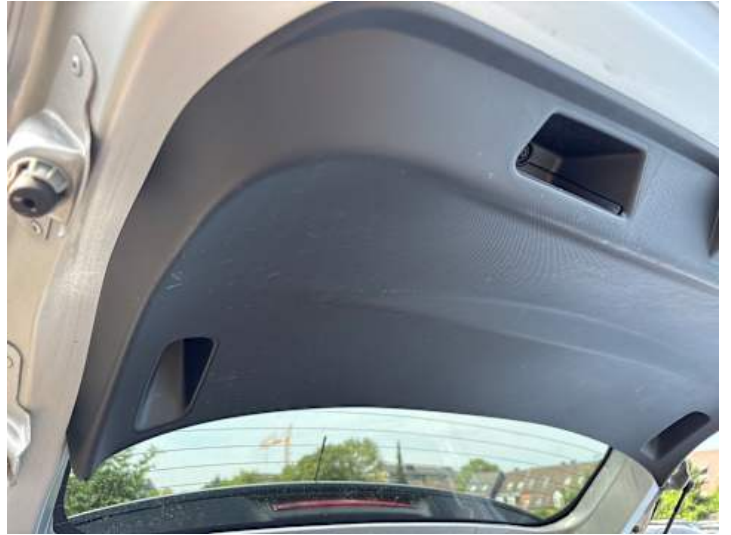
Innenraum (Kratzer, Diverse Schäden)

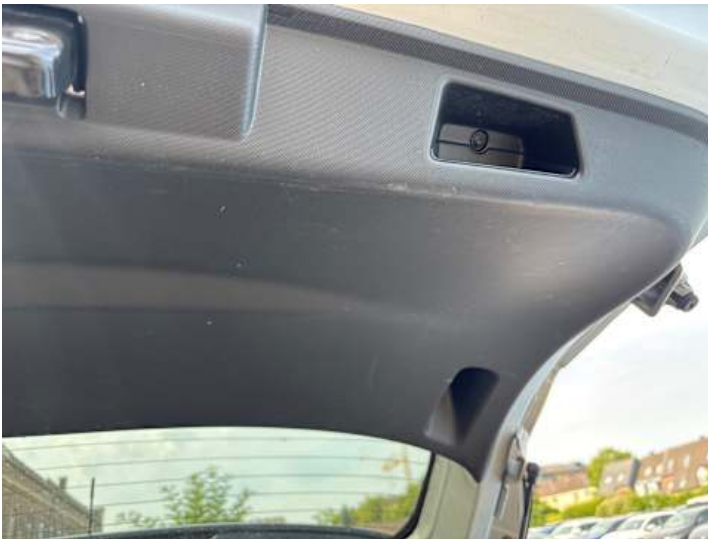
Innenraum (Kratzer, Diverse Schäden)

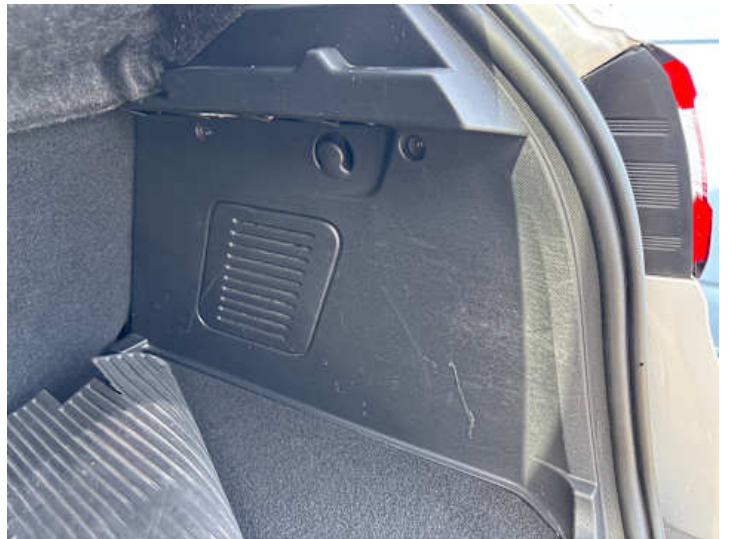
Innenraum (Kratzer, Diverse Schäden)

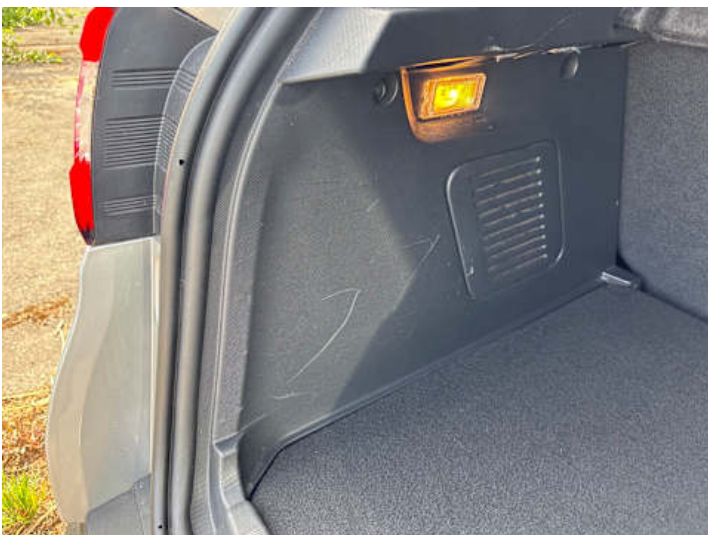
Innenraum (Kratzer, Diverse Schäden)
