## Volkswagen Passat Trendline BlueMotion

EZ 05/2017 | Kombi | Diesel | Schaltgetriebe | 150.799km  
Besteuerung: Differenzbesteuert (§25a UStG)  
Fahrzeugstandort: 69\*\*\*  
Fahrzeug aufgenommen am: 09.07.2026

# Hinweise zum Zustandsbericht

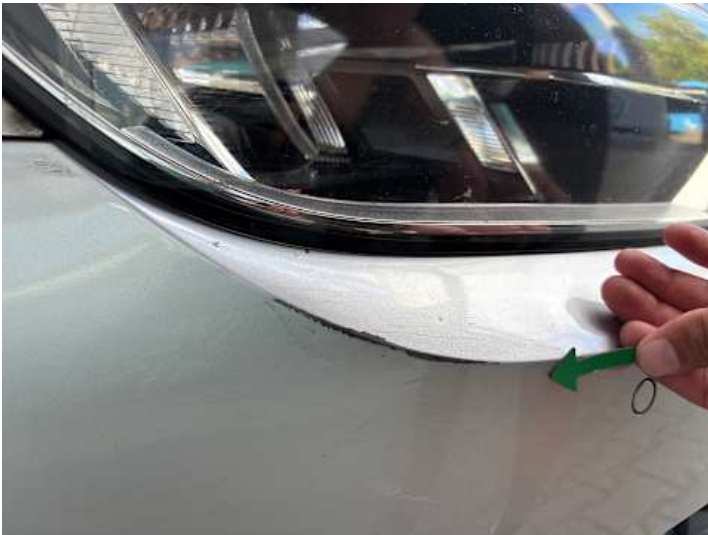
Stoßstange vorne (Kratzer)

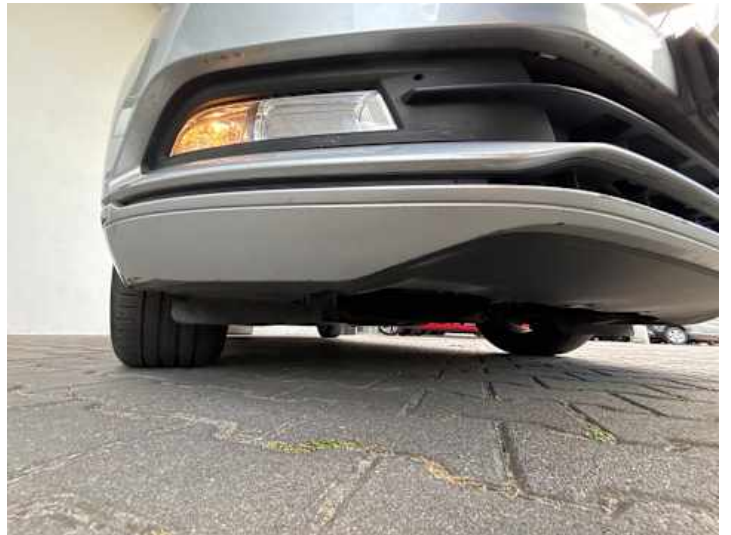
Stoßstange vorne (Kratzer)

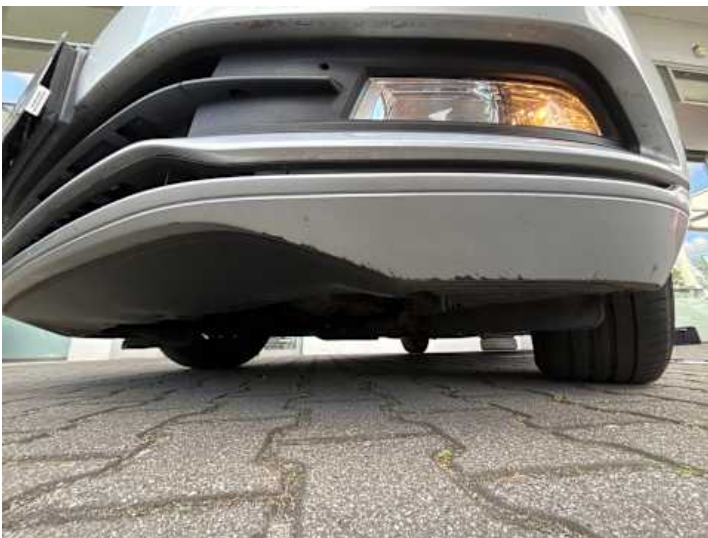
Stoßstange vorne (Kratzer)

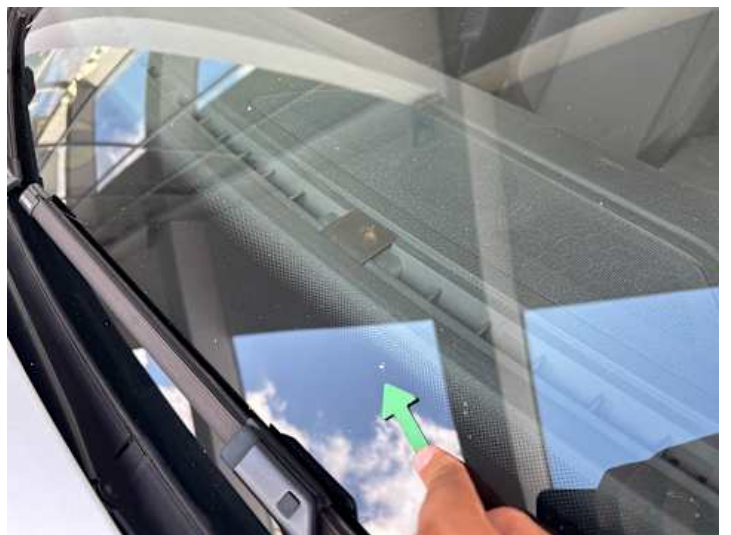
Windschutzscheibe (Steinschlag)

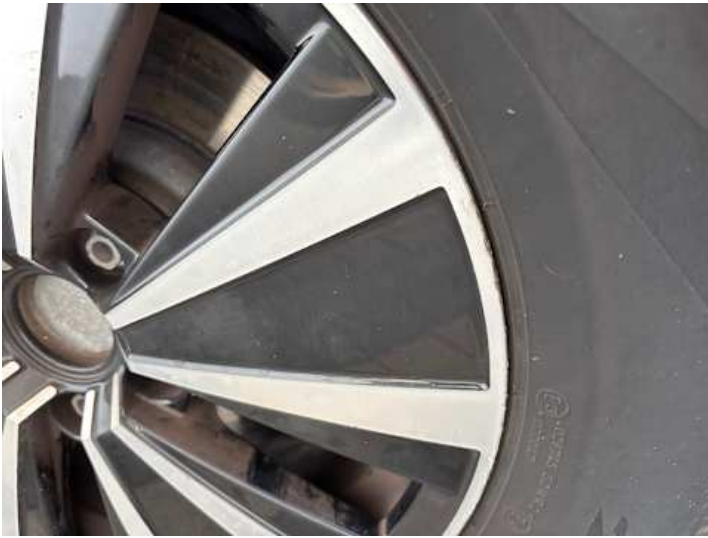
Rad (Kerben, Kratzer)

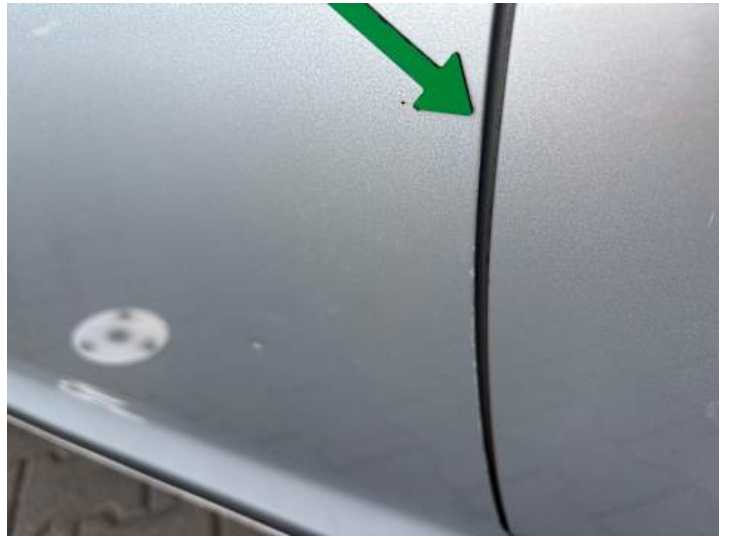
Fahrtür (Kratzer)

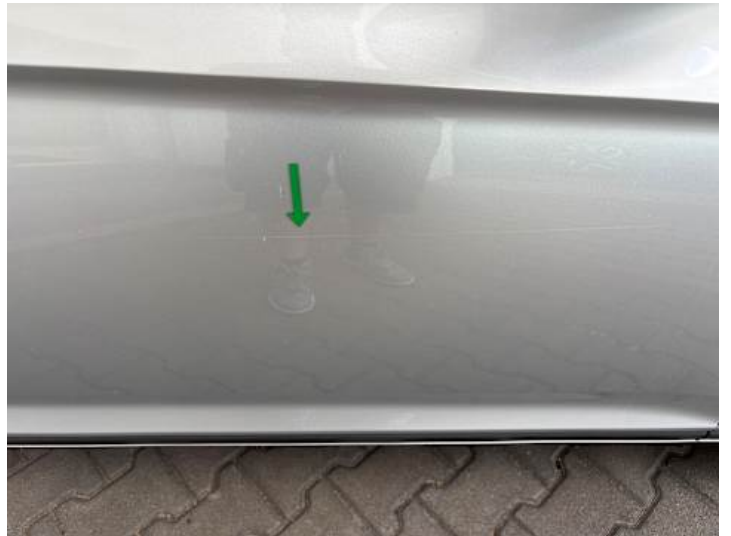
Beifahrtür (Kratzer)

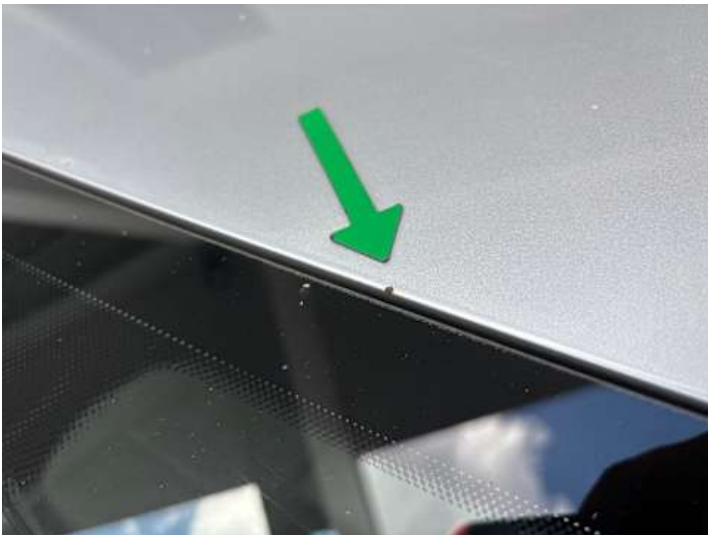
Dach (Kratzer, Rost)

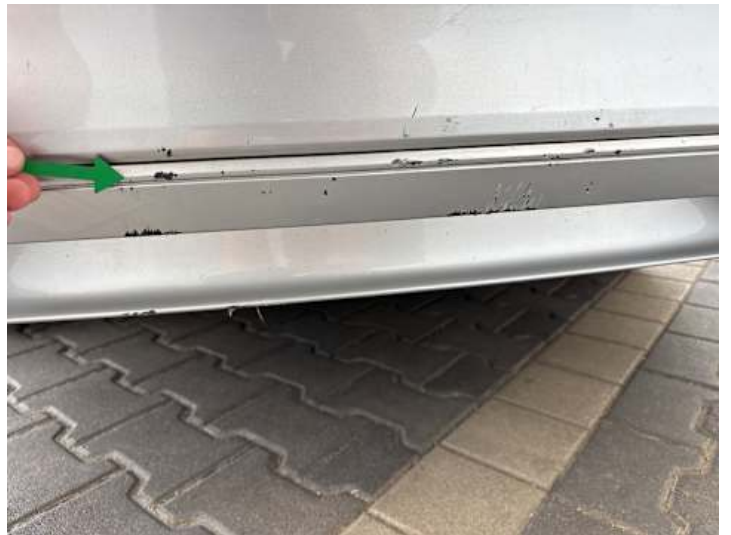
Stoßstange hinten (Kratzer)

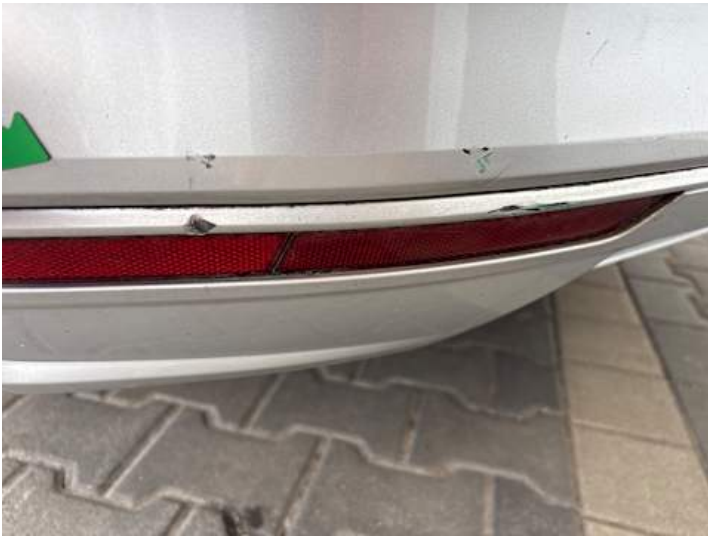
Stoßstange hinten (Kratzer)

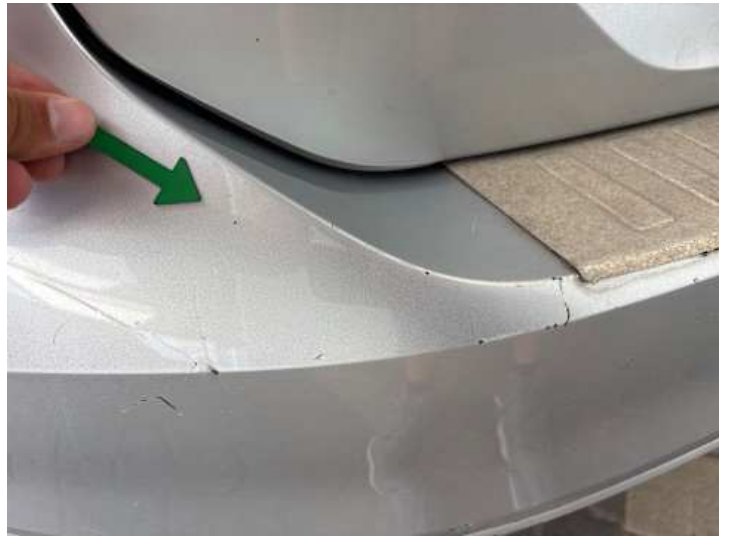
Stoßstange hinten (Kratzer)

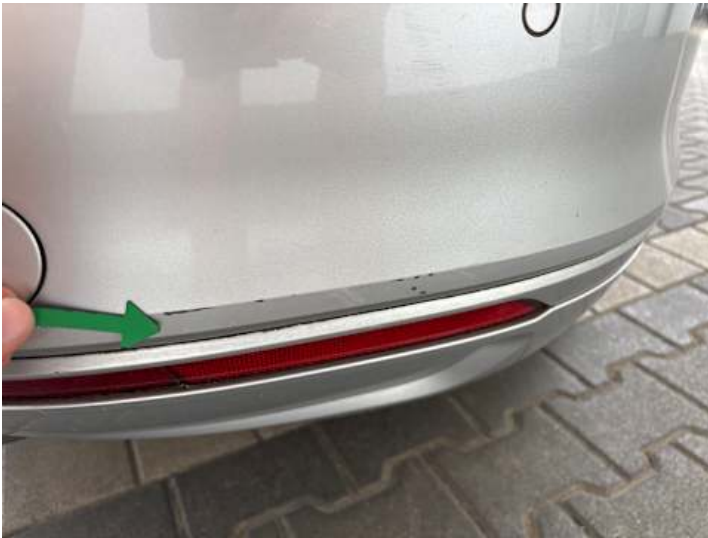
Stoßstange hinten (Kratzer)

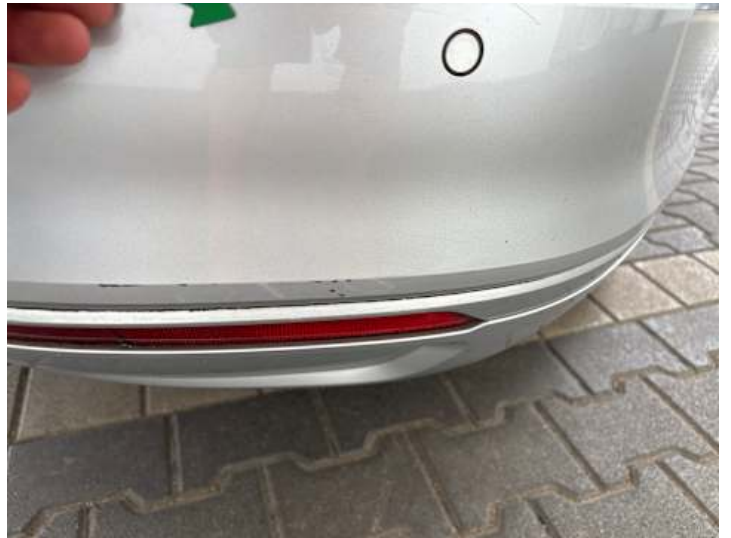
Stoßstange hinten (Kratzer)

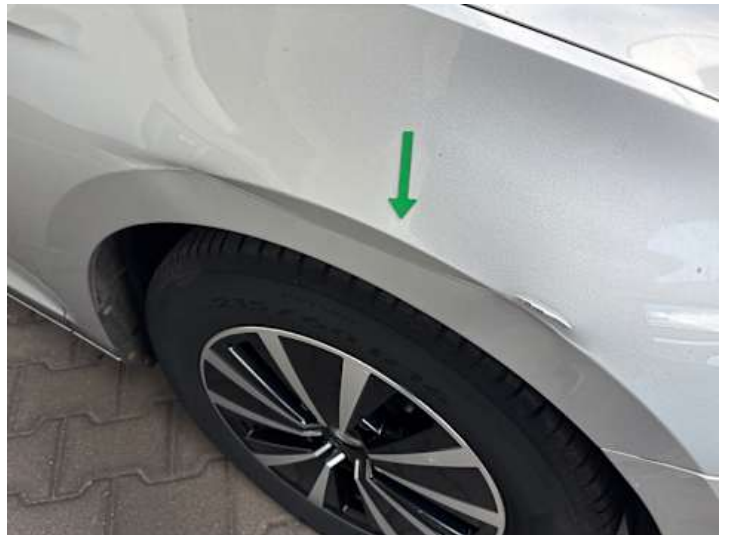
Kotflügel vorne rechts (Verformung, Kratzer)

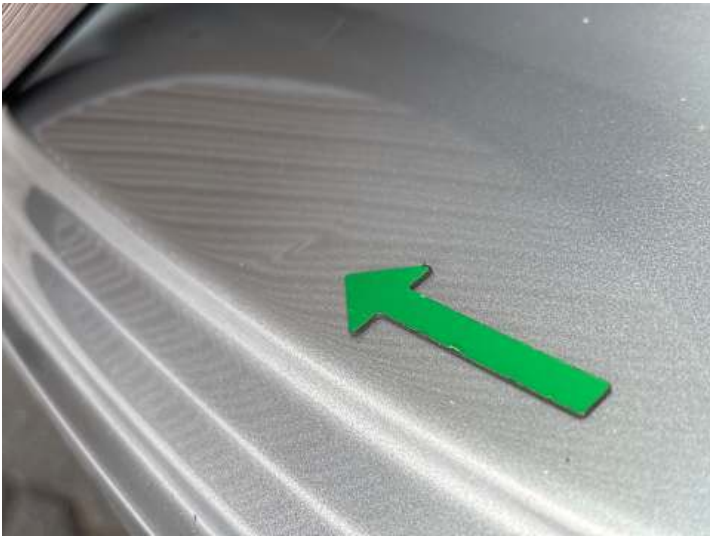
Seitenteil hinten links (Delle)

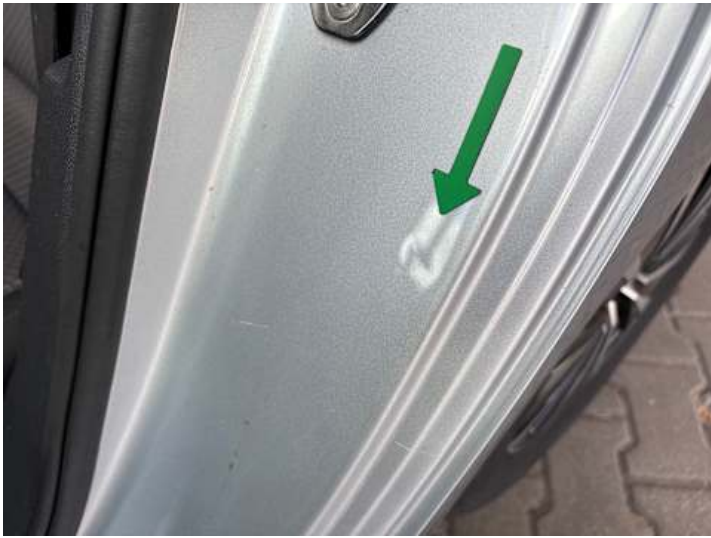
Seitenteil hinten links (Delle)

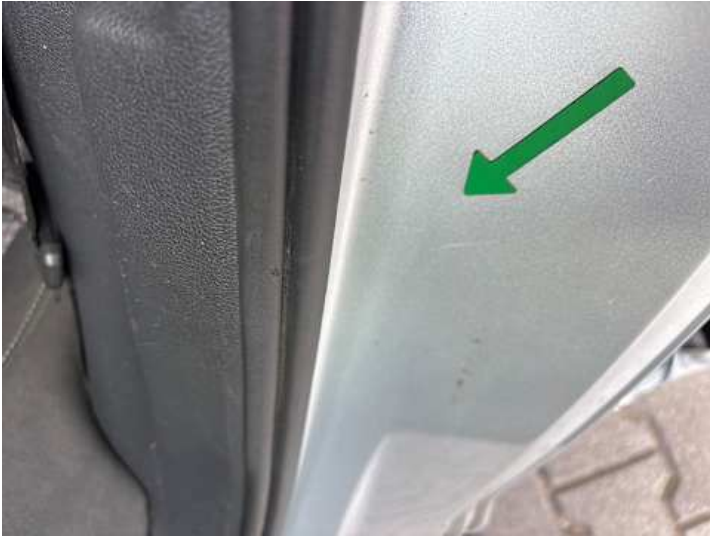
Seitenteil hinten links (Kratzer)

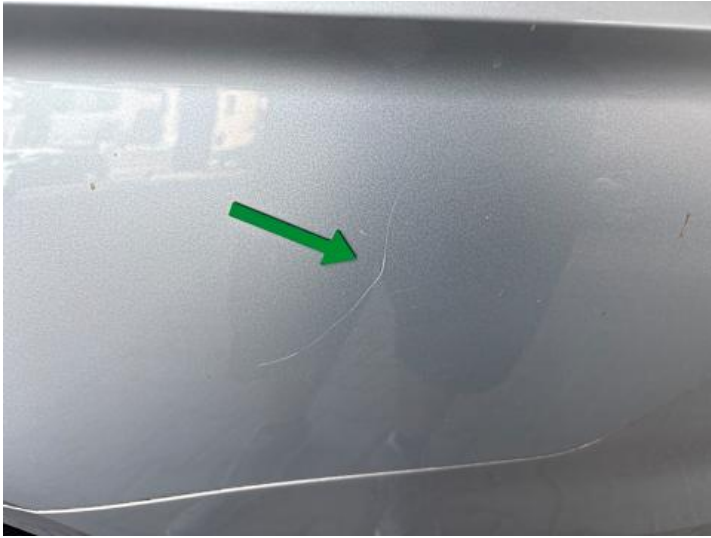
Seitenteil hinten links (Kratzer)

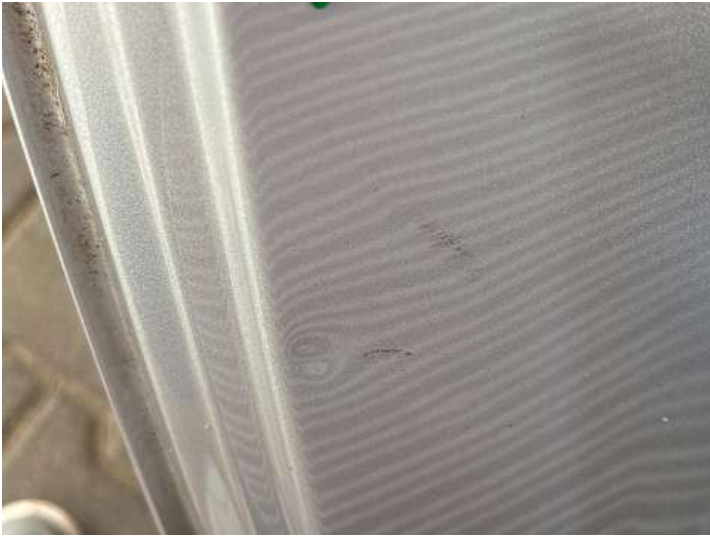
Seitenteil hinten rechts (Delle)

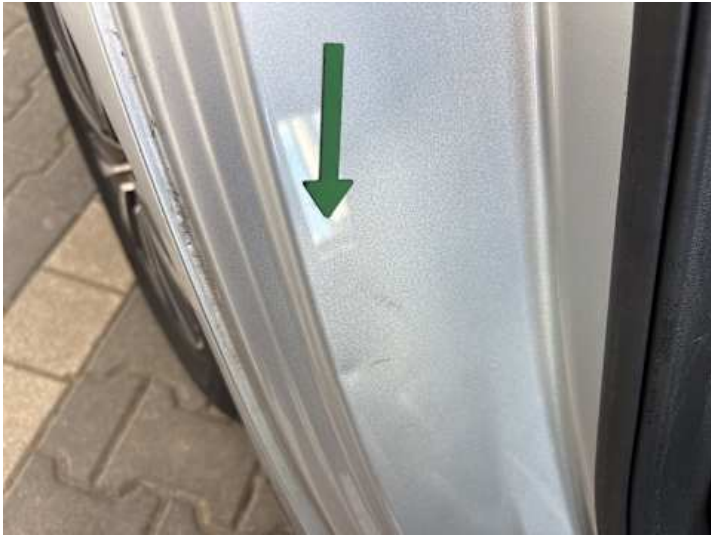
Seitenteil hinten rechts (Delle)

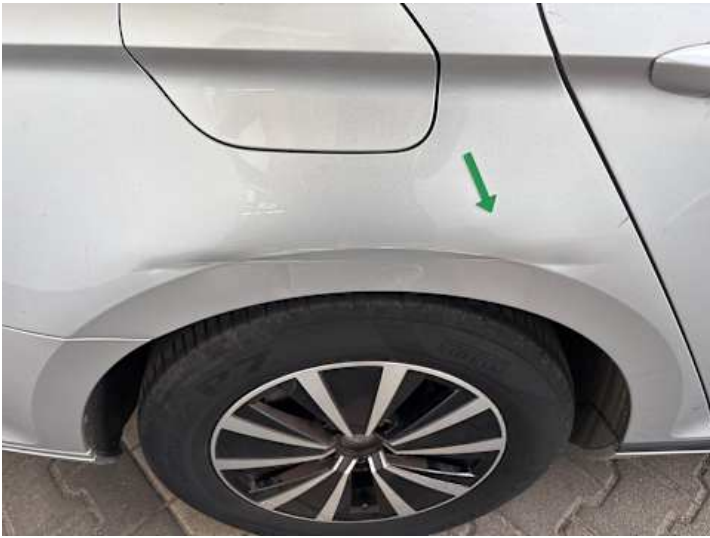
Seitenteil hinten rechts (Verformung, Kratzer)

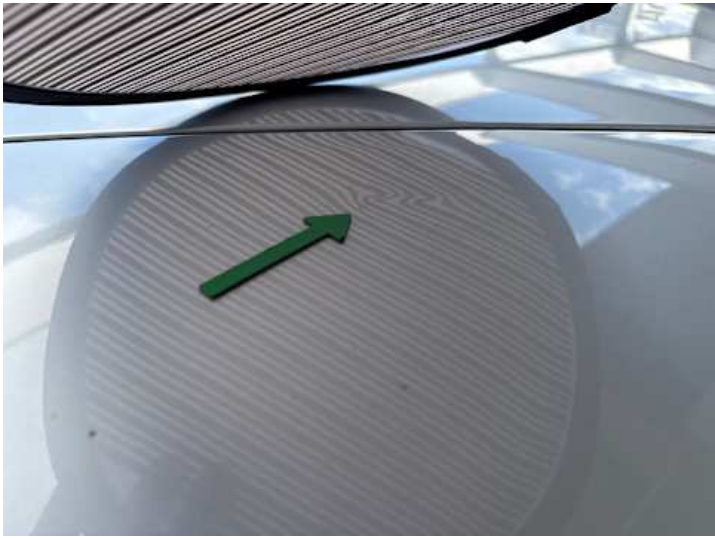
Heckklappe (Delle)

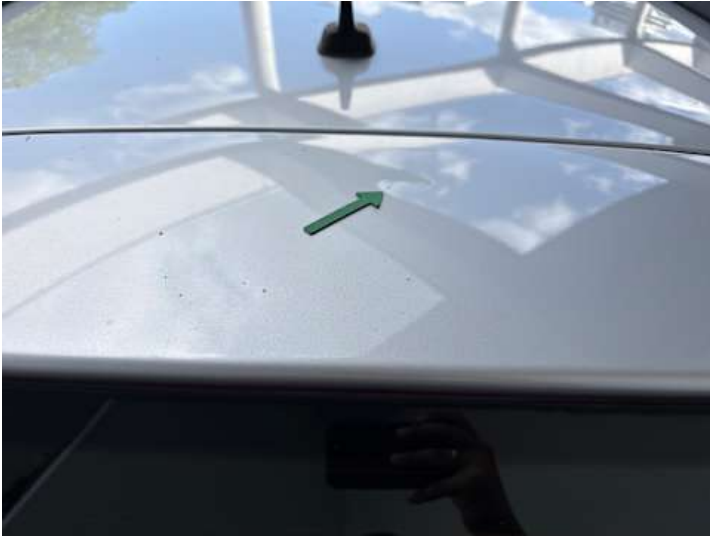
Heckklappe (Delle)

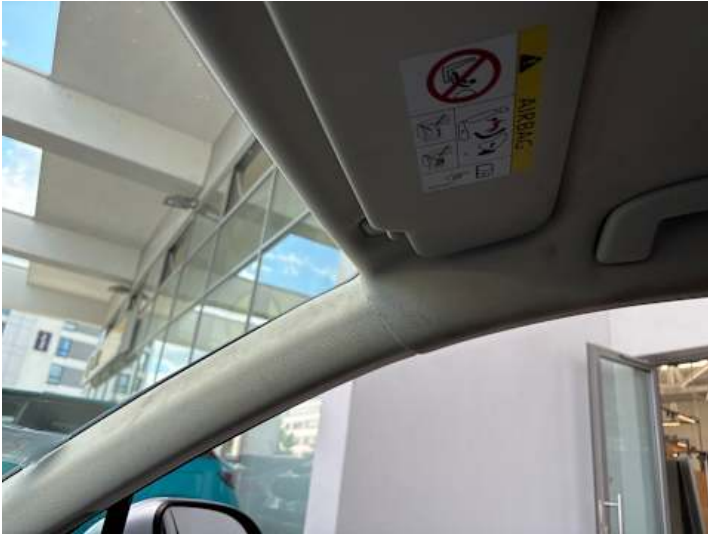
Innenraum (Verschmutzung, Verschleiß)

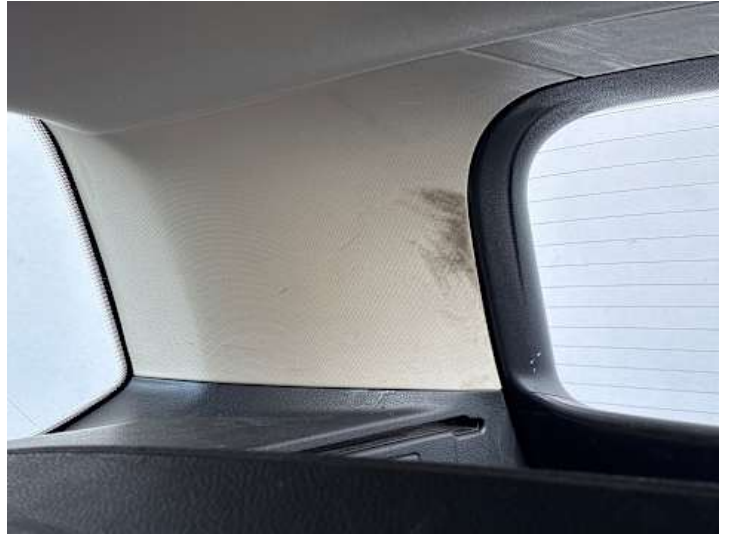
Innenraum (Verschmutzung, Verschleiß)

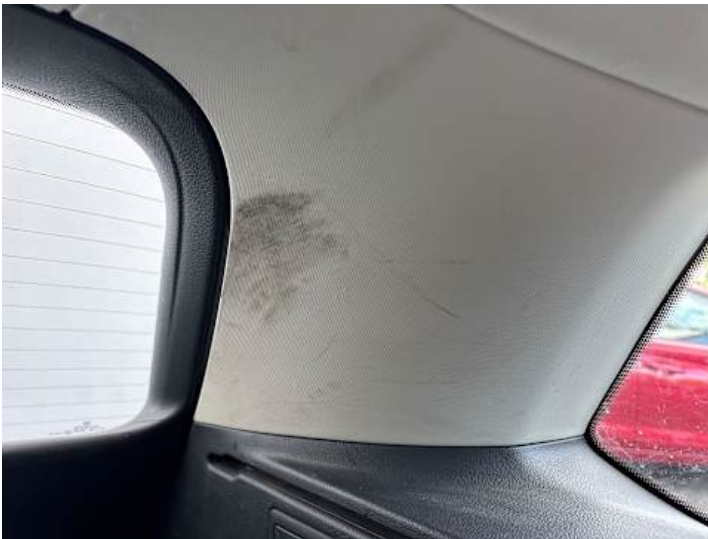
Innenraum (Verschmutzung, Verschleiß)

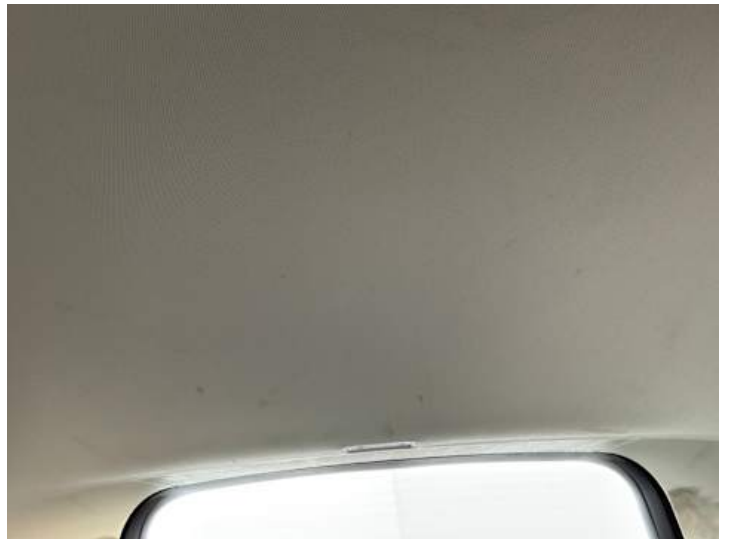
Innenraum (Verschmutzung, Verschleiß)

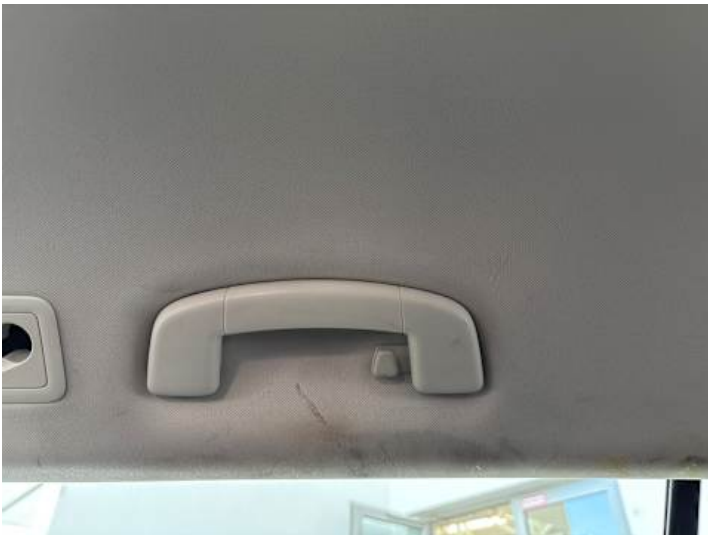
Innenraum (Verschmutzung, Verschleiß)

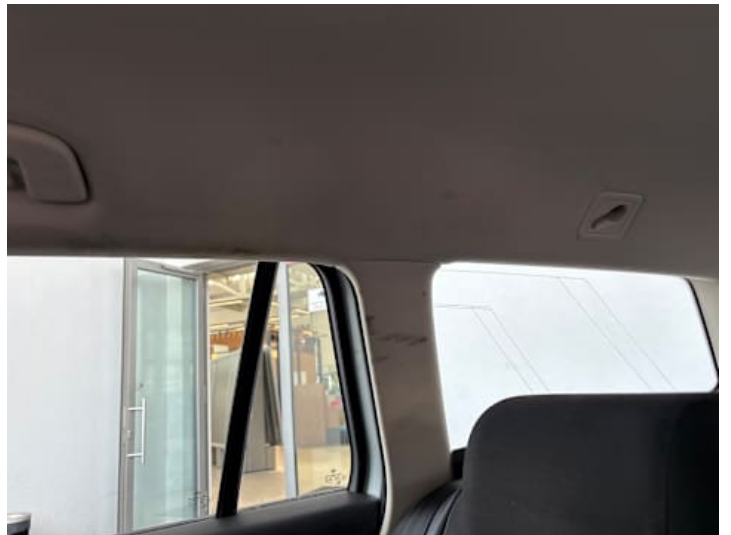
Innenraum (Verschmutzung, Verschleiß)

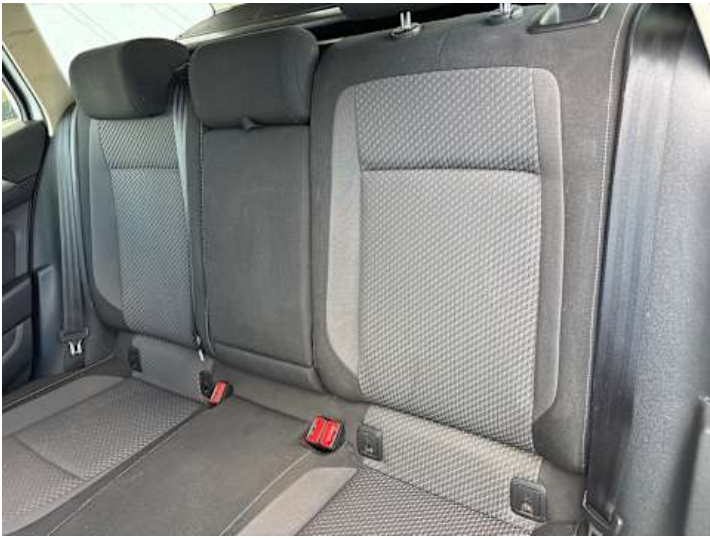
Innenraum (Verschmutzung, Verschleiß)

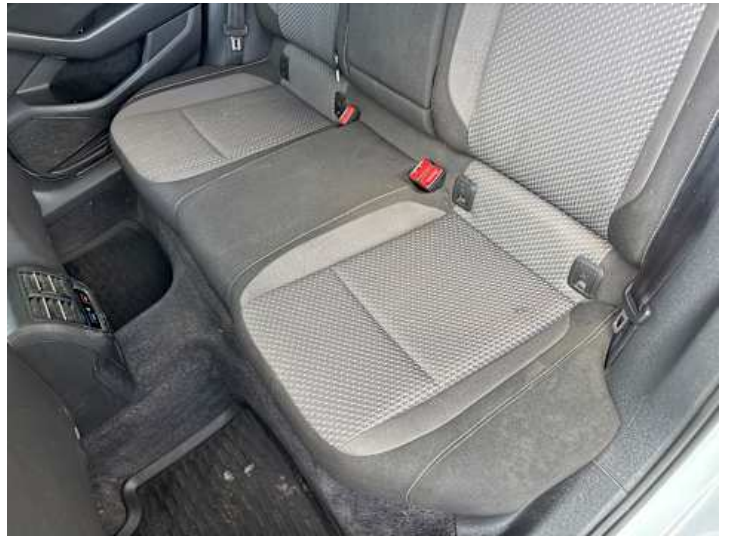
Innenraum (Verschmutzung, Verschleiß)

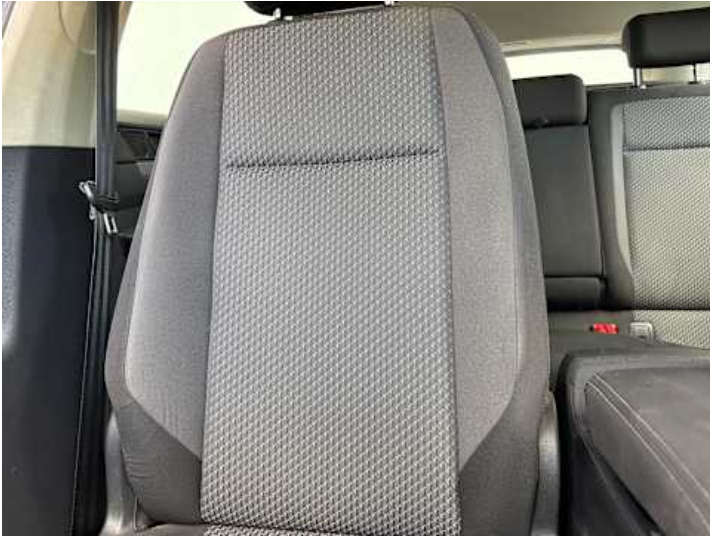
Innenraum (Verschmutzung, Verschleiß)

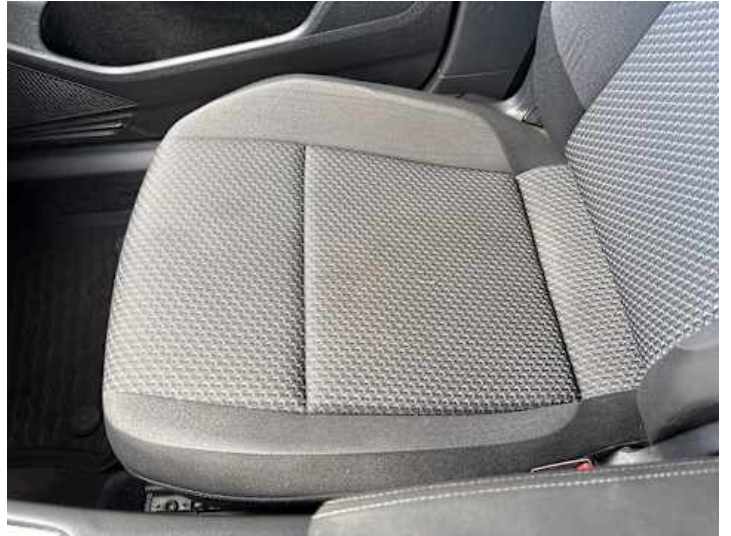
Innenraum (Verschmutzung, Verschleiß)

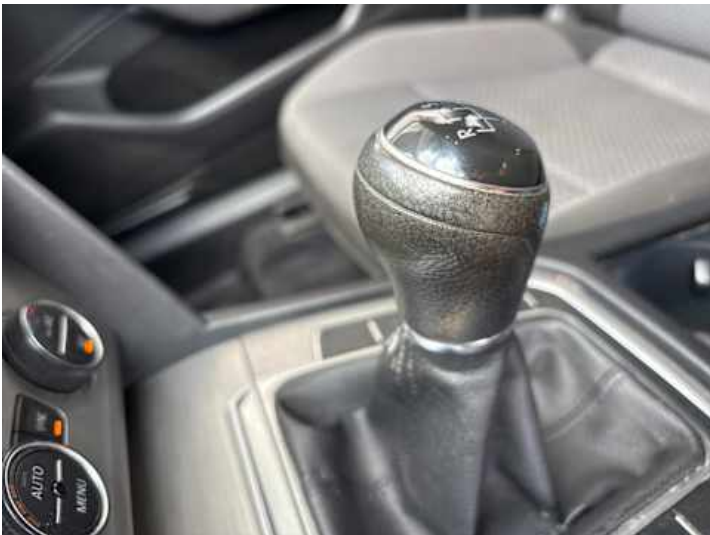
Innenraum (Verschmutzung, Verschleiß)

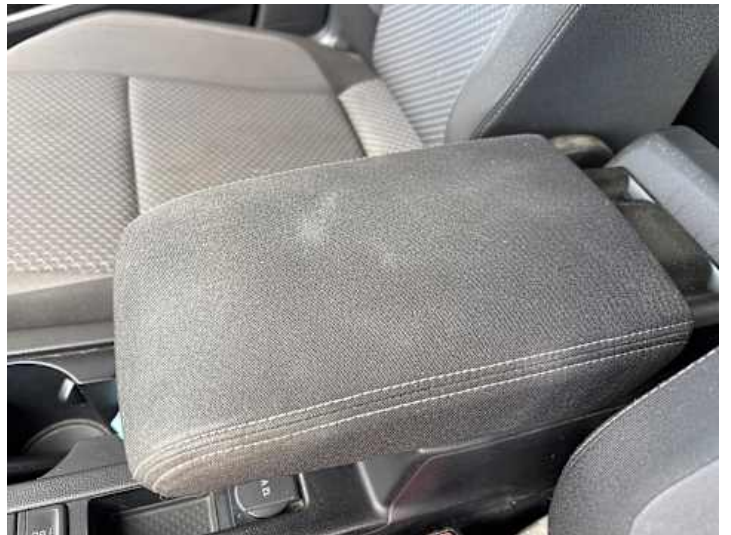
Innenraum (Verschmutzung, Verschleiß)

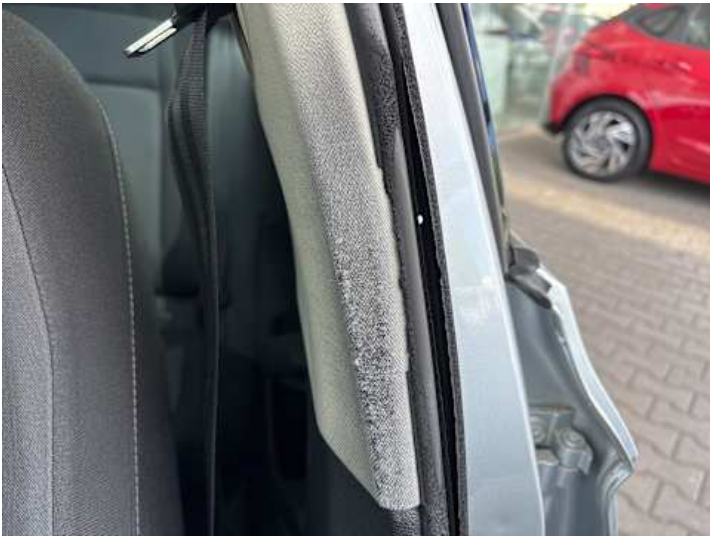
Innenraum (Verschmutzung, Verschleiß)

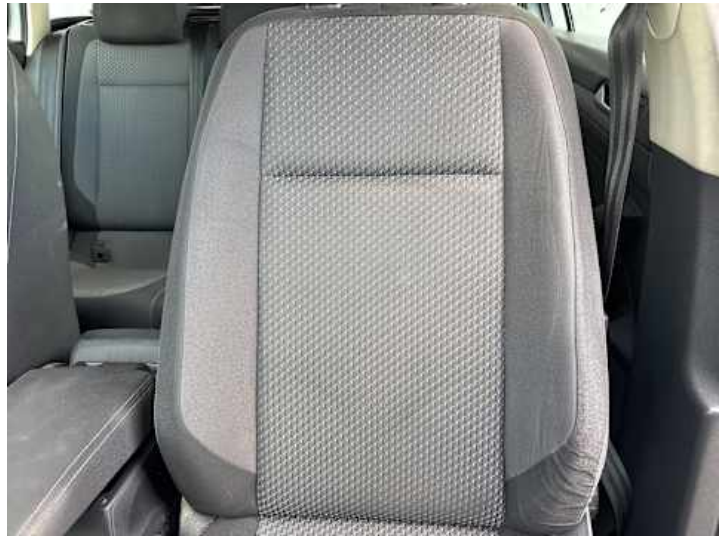
Innenraum (Verschmutzung, Verschleiß)

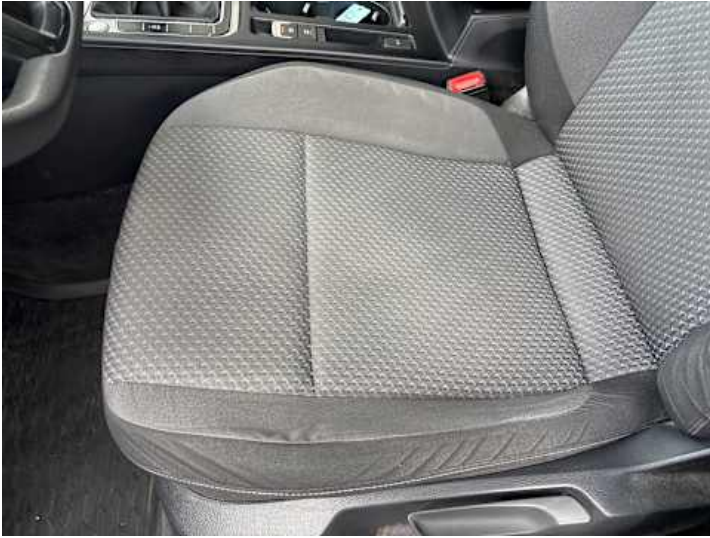
Innenraum (Verschmutzung, Verschleiß)

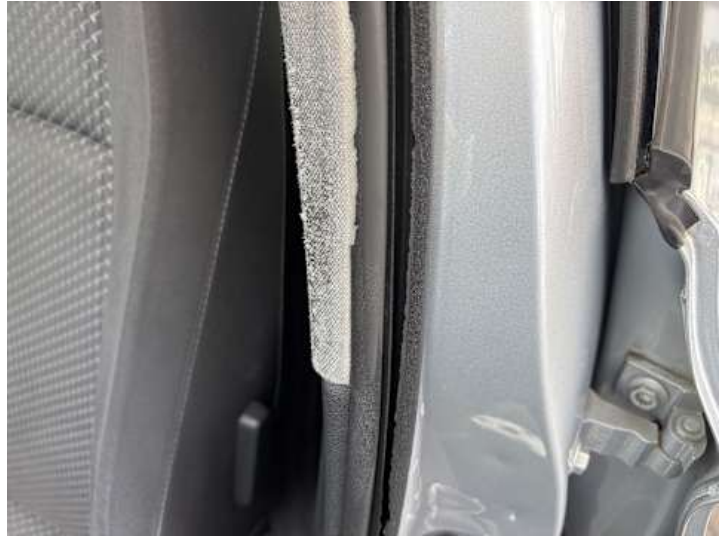
Innenraum (Riss/Bruch)
