## Mercedes-Benz E 220 CDI BlueEfficiency

EZ 07/2013 | Coupé | Diesel | Automatikgetriebe | 204.798km  
Besteuerung: Differenzbesteuert (§24 UStG)  
Fahrzeugstandort: 48\*\*\*  
Fahrzeug aufgenommen am: 05.08.2026

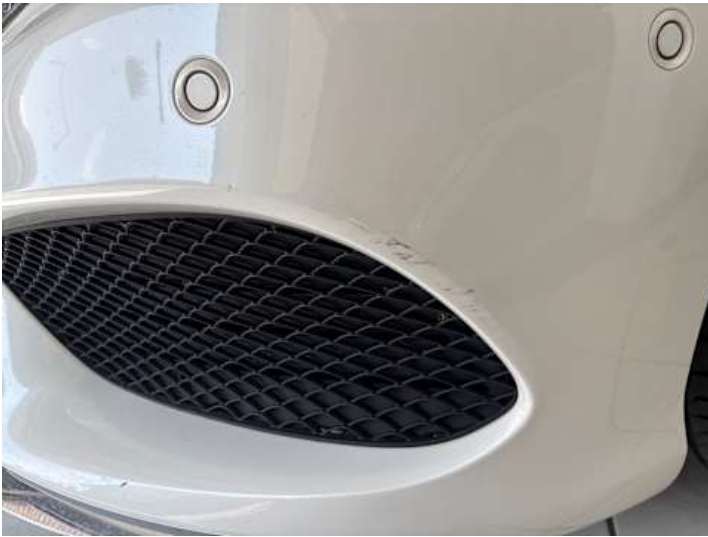
Stoßstange vorne (Kratzer)

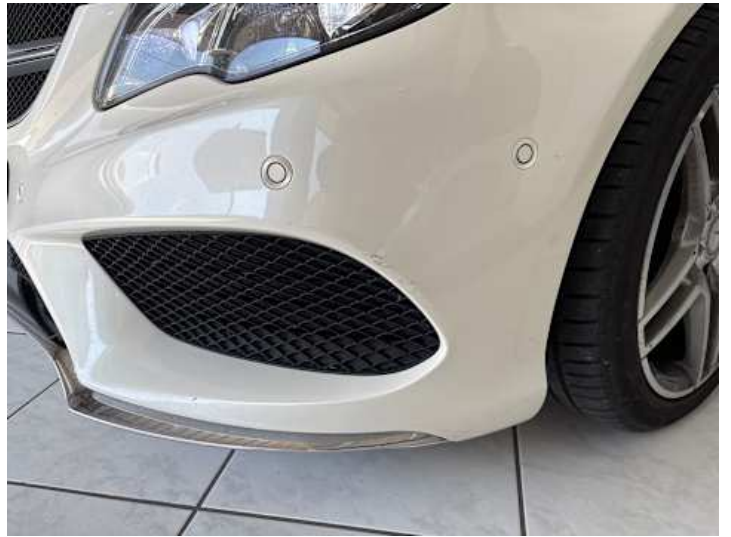
Stoßstange vorne (Kratzer)

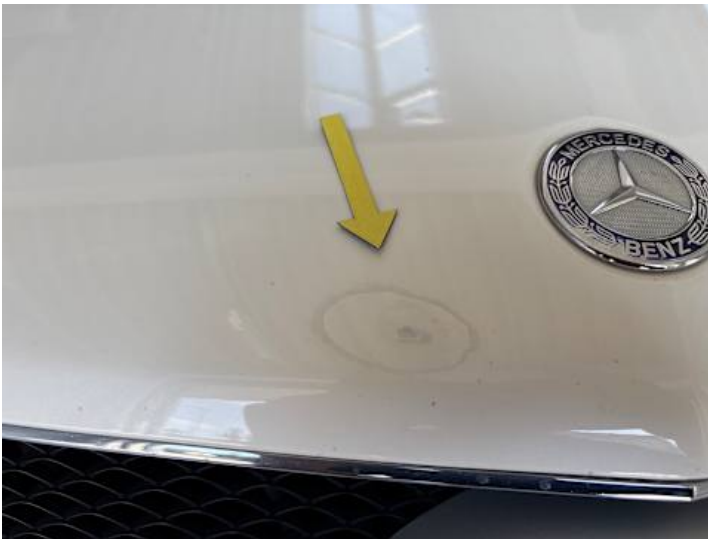
Motorhaube (Lackschaden)

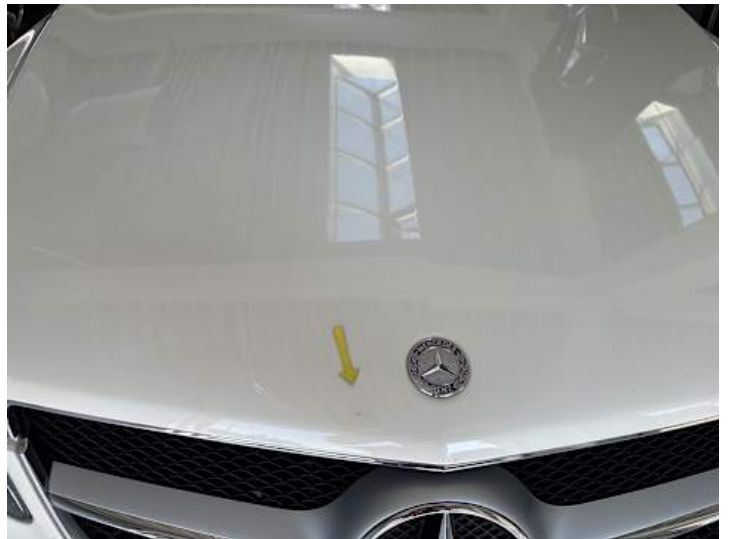
Motorhaube (Lackschaden)

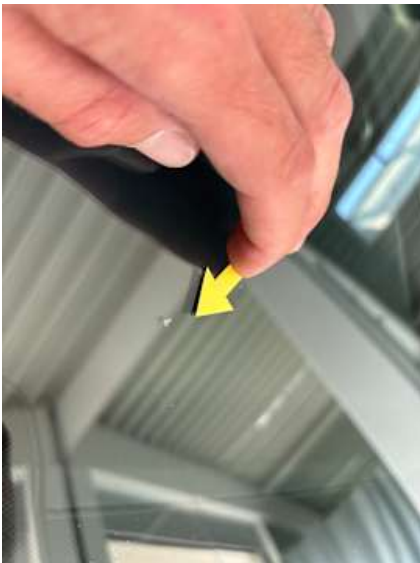
Windschutzscheibe (Steinschlag)

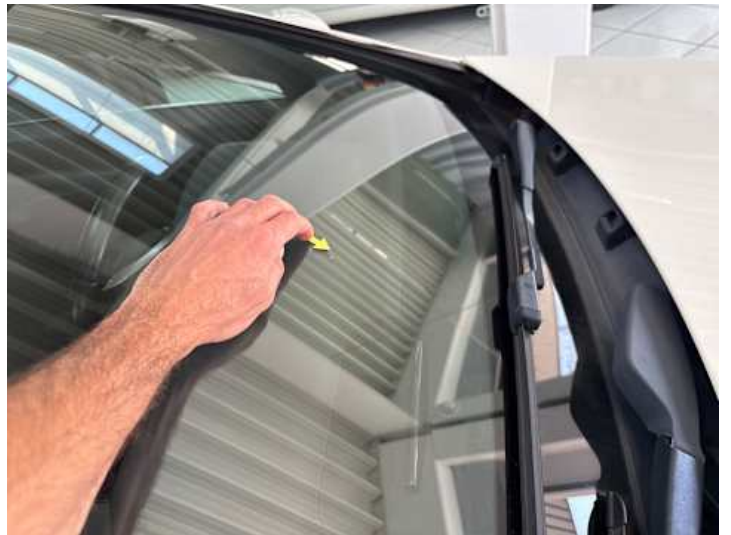
Windschutzscheibe (Steinschlag)

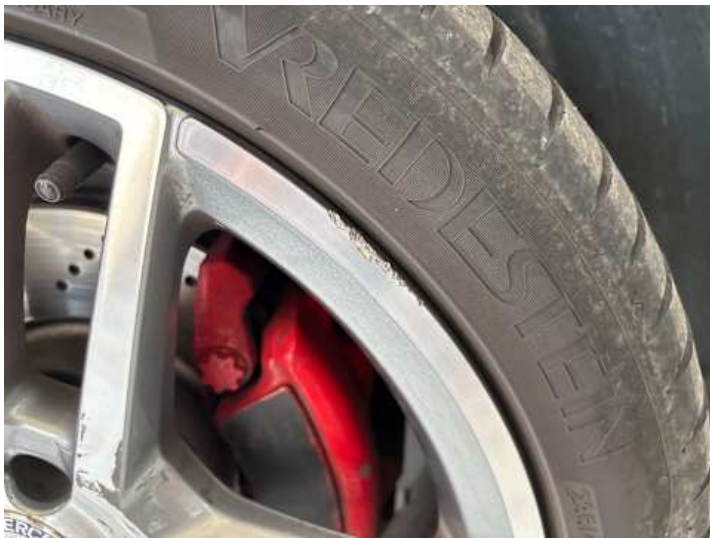
Rad (Kratzer, Kerben)

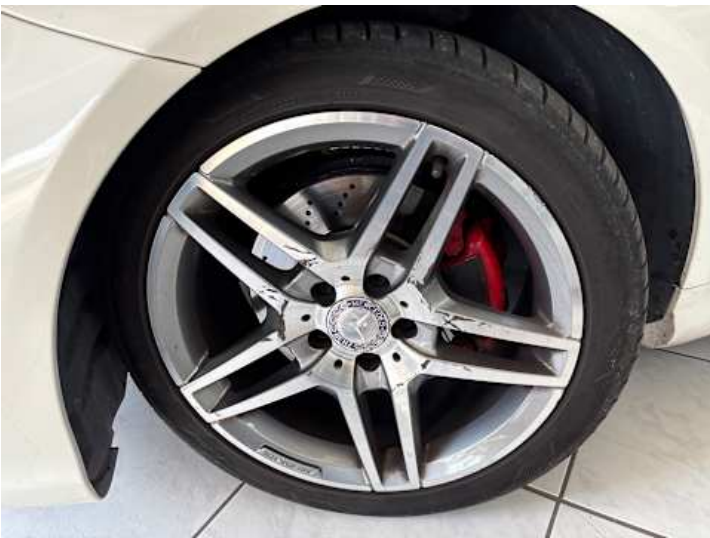
Rad (Kratzer, Kerben)

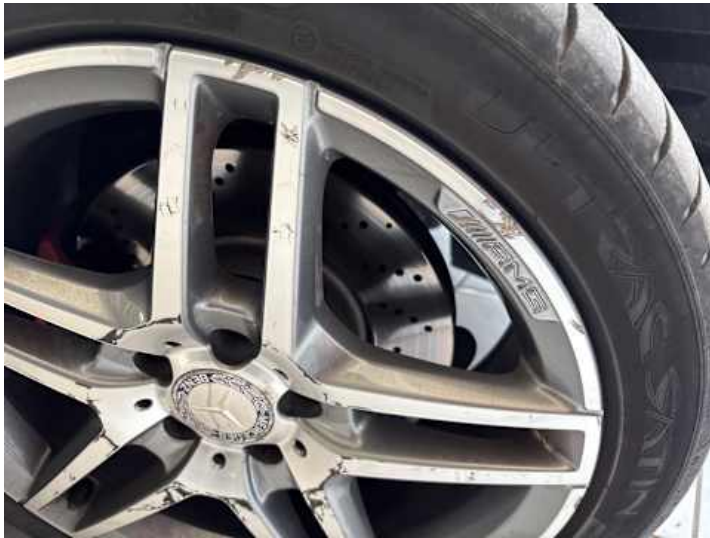
Rad (Kerben, Kratzer)

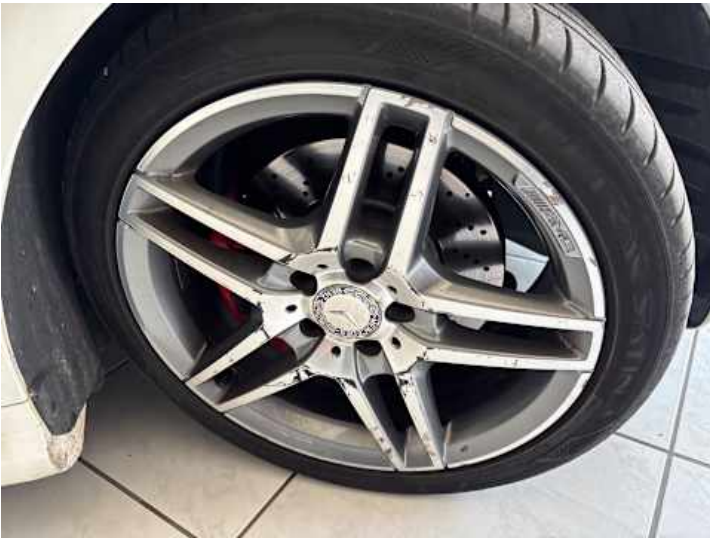
Rad (Kerben, Kratzer)

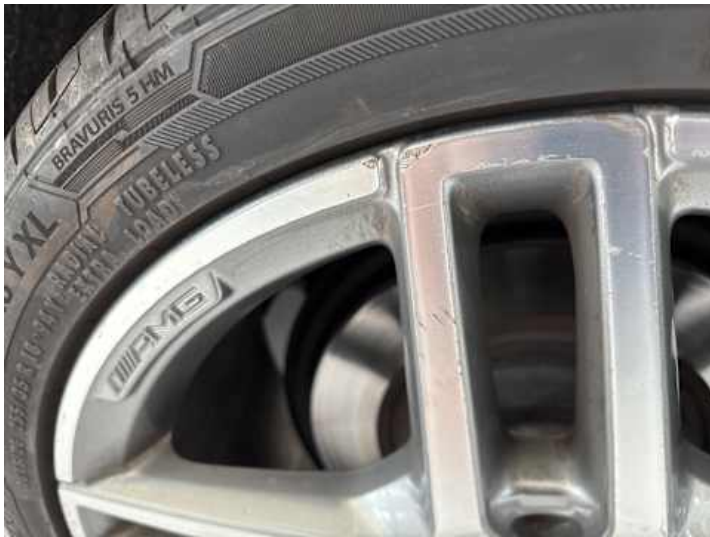
Rad (Kerben, Kratzer)

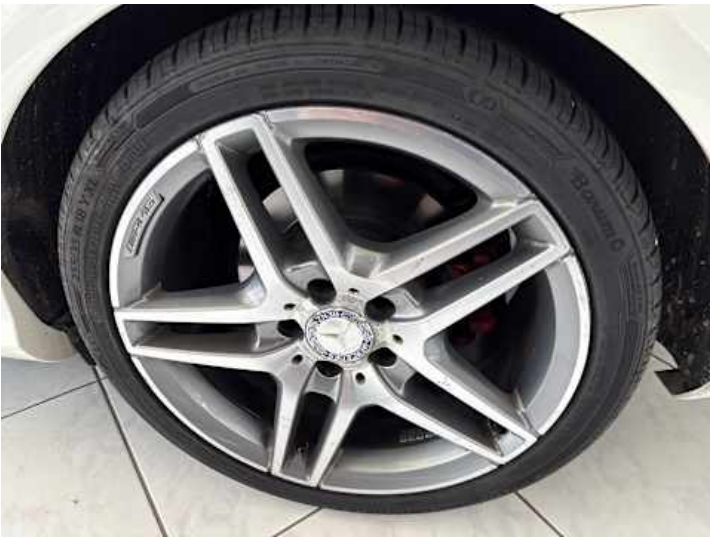
Rad (Kerben, Kratzer)

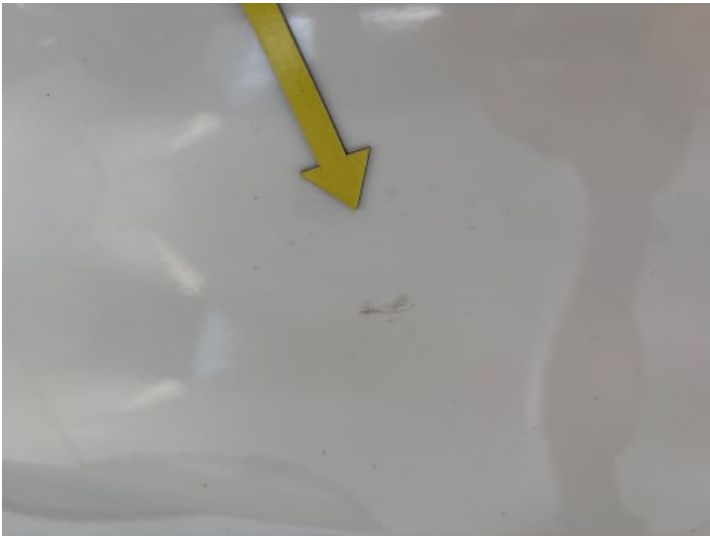
Beifahrertür (Delle, Kratzer)

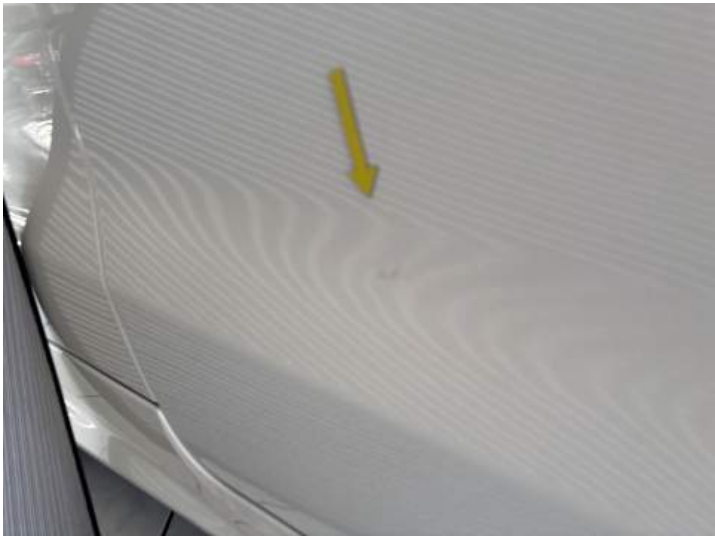
Beifahrertür (Delle, Kratzer)

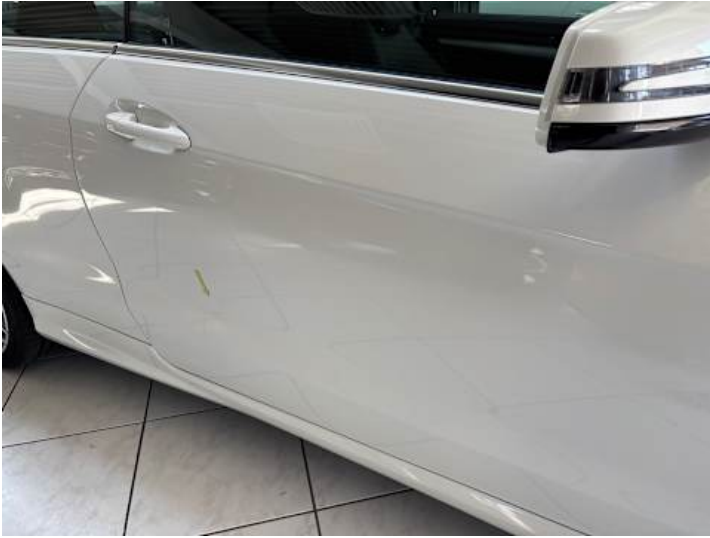
Beifahrertür (Delle, Kratzer)

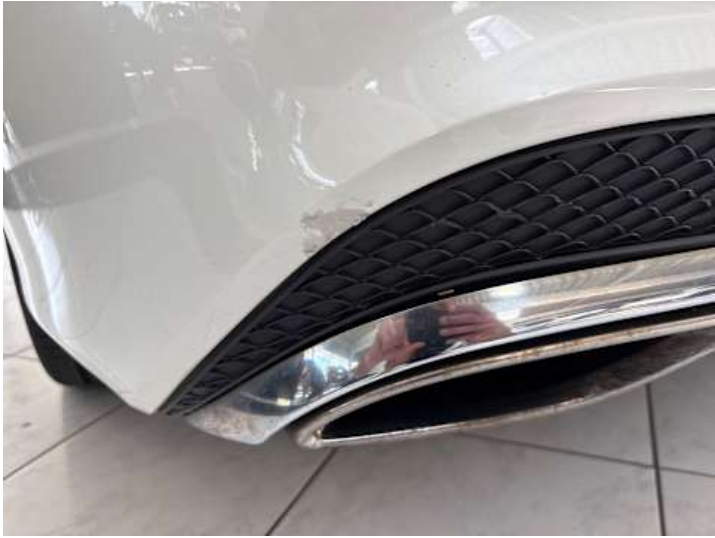
Stoßstange hinten (Kratzer)

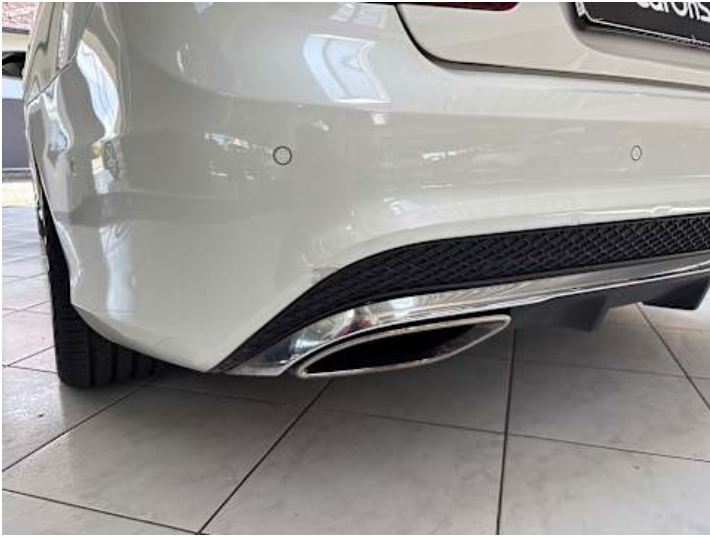
Stoßstange hinten (Kratzer)

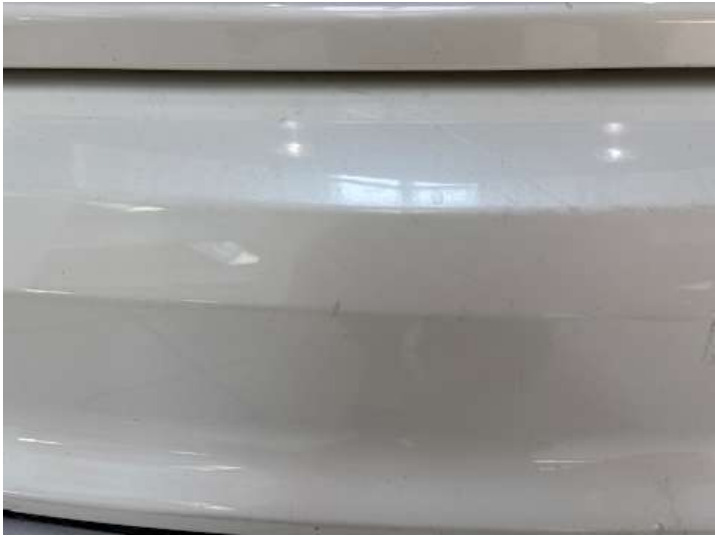
Stoßstange hinten (Kratzer)

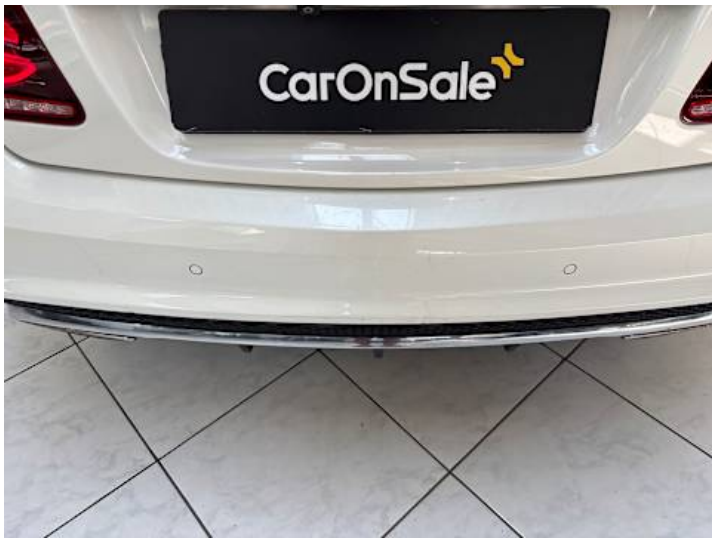
Stoßstange hinten (Kratzer)

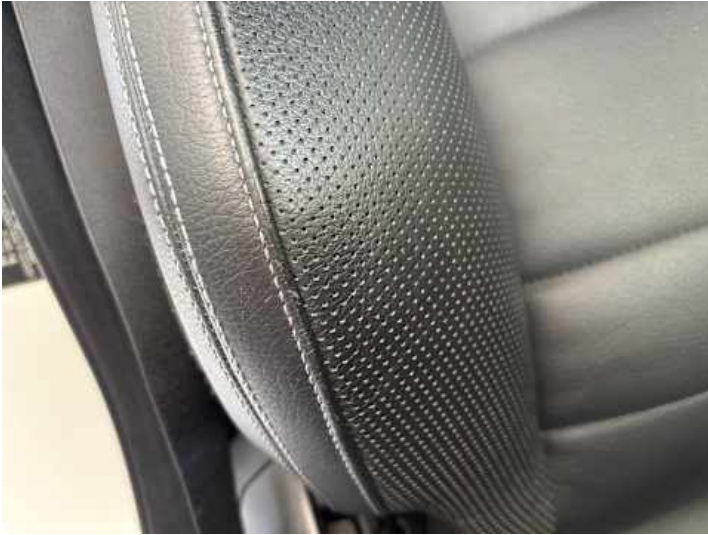
Innenraum (Verschleiß)

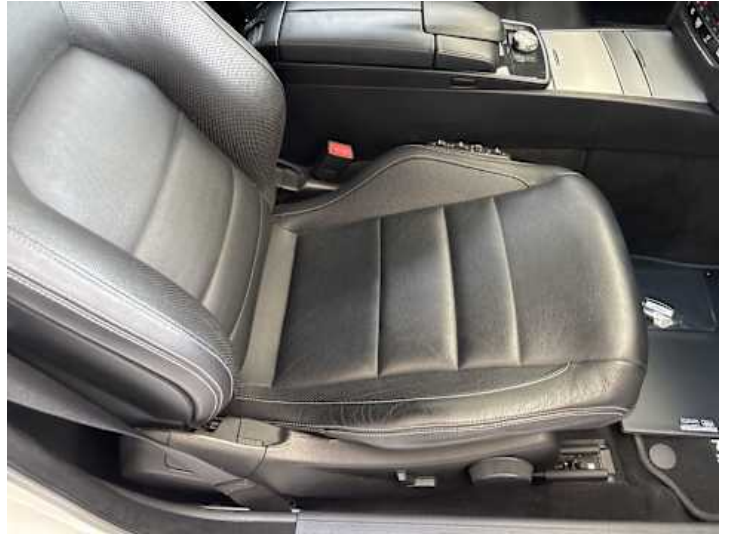
Innenraum (Verschleiß)

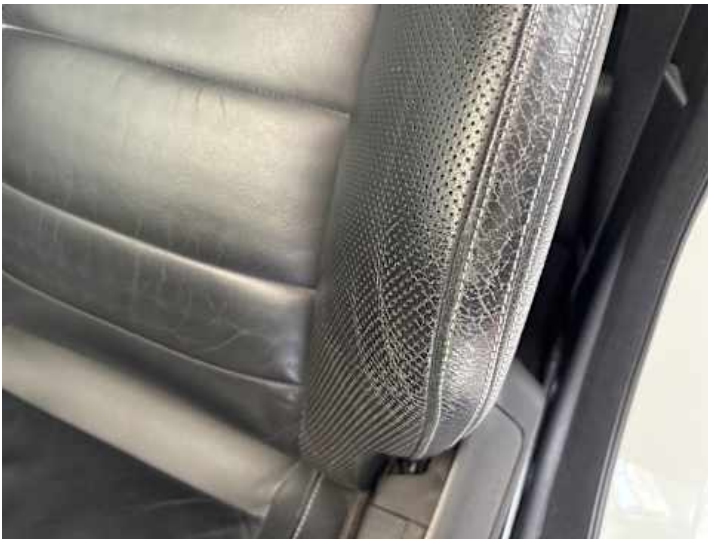
Innenraum (Verschleiß)

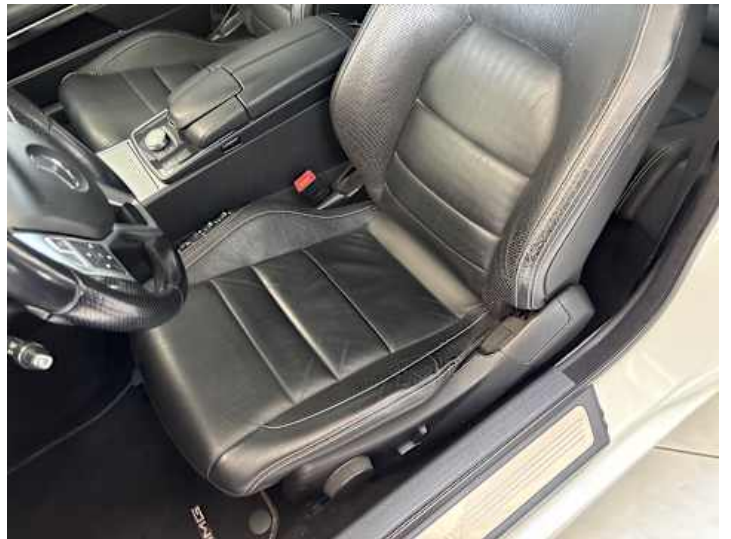
Innenraum (Verschleiß)
