BMW

BMW 3 TOURING (G21N)(07.2022->) 330 iXDRIVE M SPORT MOTOR 2,0 LTR. - 180 KW 16V 5-TÜRIG

VIN: WBA71FY0X0FU94932

Bewertungsdetails

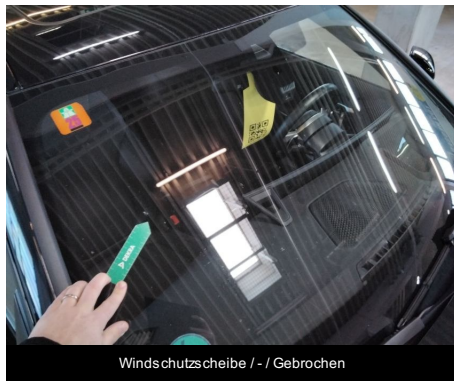
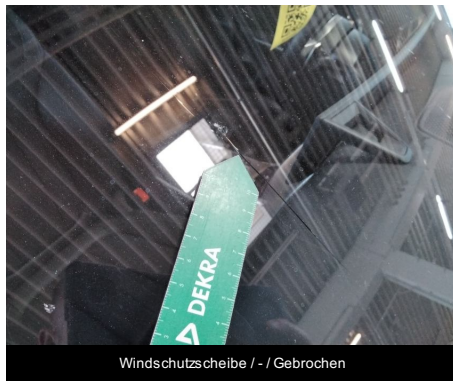
| # | Element | Defekt | Korrektur |
|---|---|---|---|
| 001 | Windschutzscheibe / - | Gebrochen | Ersetzen |

Windschutzscheibe / - / Gebrochen

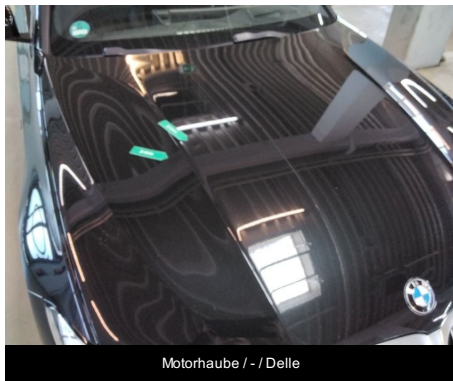
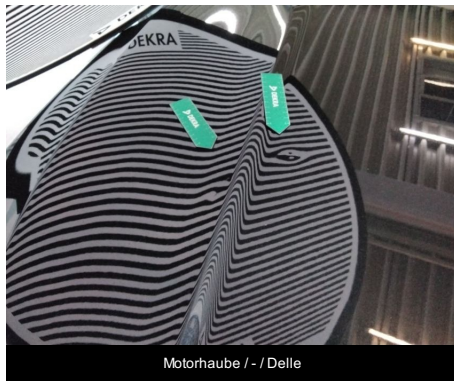
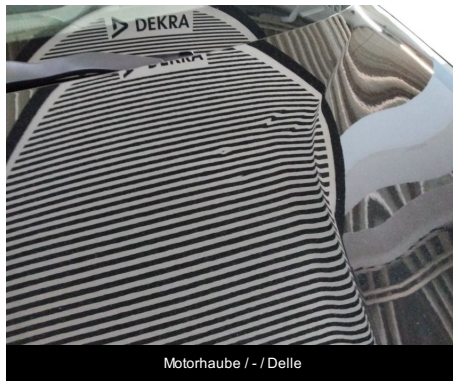
| # | Element | Defekt | Korrektur |
|---|---|---|---|
| 003 | Motorhaube / - | Delle | Reparieren |

Motorhaube / - / Delle

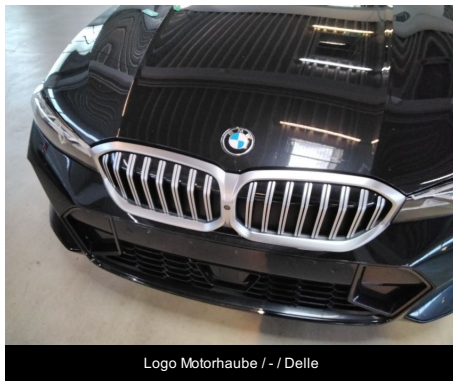
| 004 | Logo Motorhaube / - | Delle | Ersetzen |

Logo Motorhaube / - / Delle

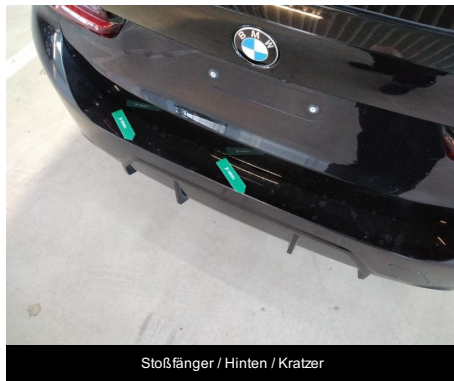
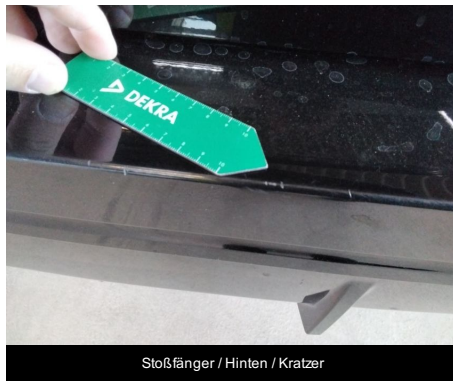
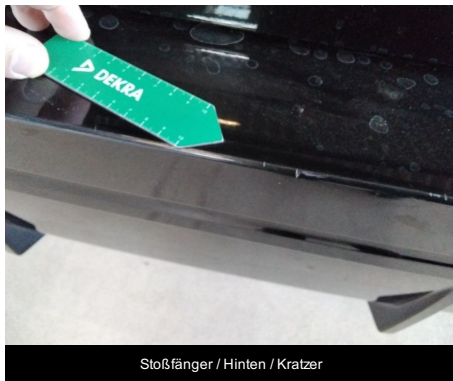
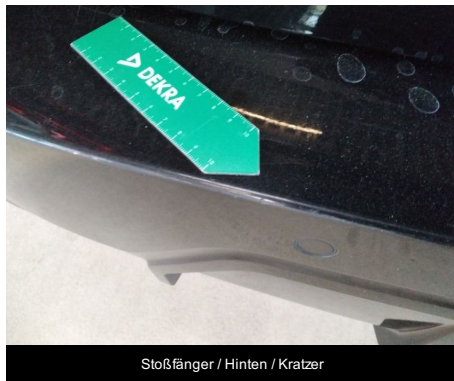
| 005 | Stoßfänger / Hinten | Kratzer | Lackieren |

Stoßfänger / Hinten / Kratzer

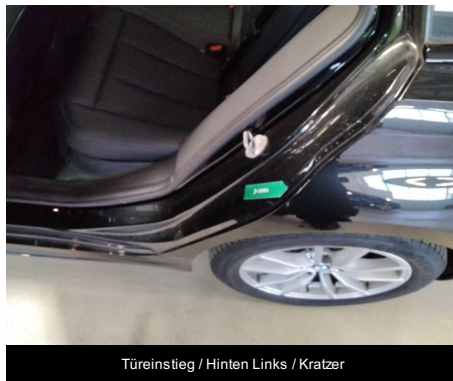
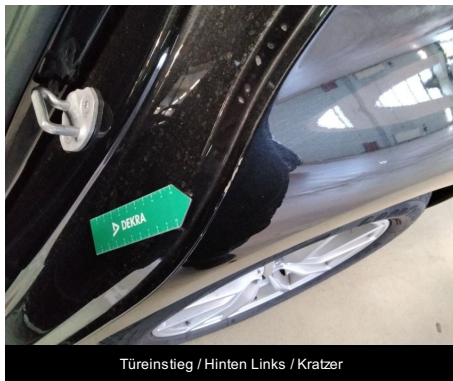
| 006 | Türeinstieg / Hinten Links | Kratzer | Smart Repair |

Türeinstieg / Hinten Links / Kratzer
