## Mercedes-Benz 418/419/518/519 CDI

EZ 04/2019 | Andere | Diesel | Automatikgetriebe | 160.636km

Fahrzeug aufgenommen am: 30.07.2026

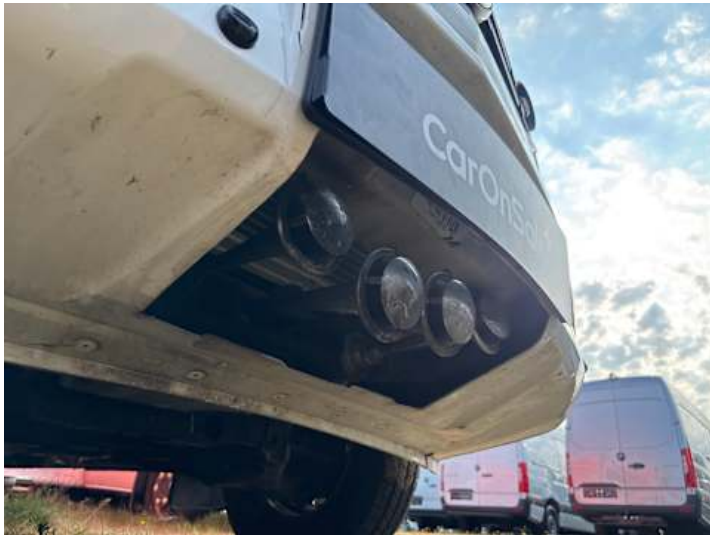
Stoßstange vorne (Riss/Bruch)

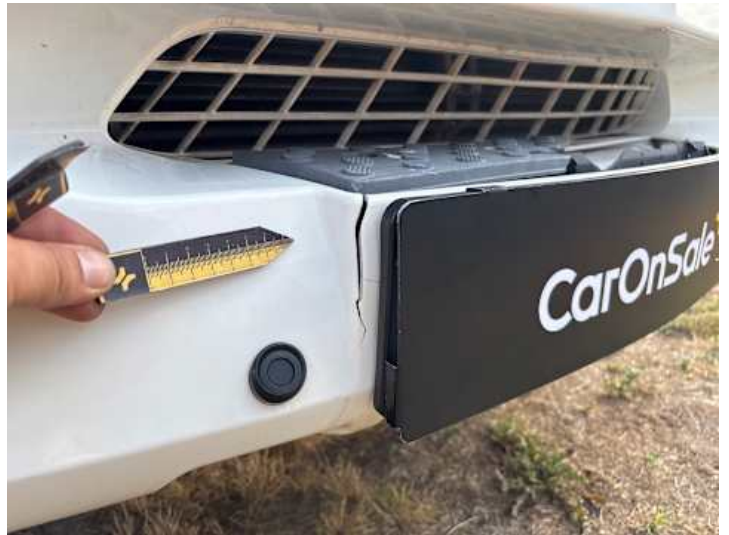
Stoßstange vorne (Riss/Bruch)

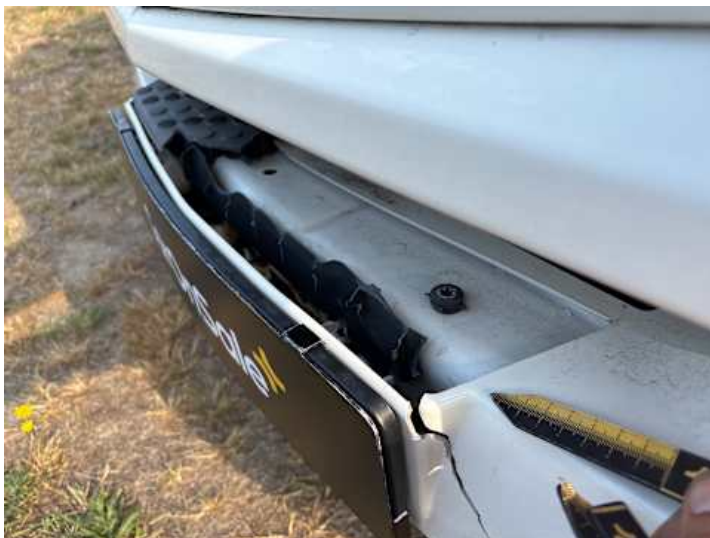
Stoßstange vorne (Riss/Bruch)

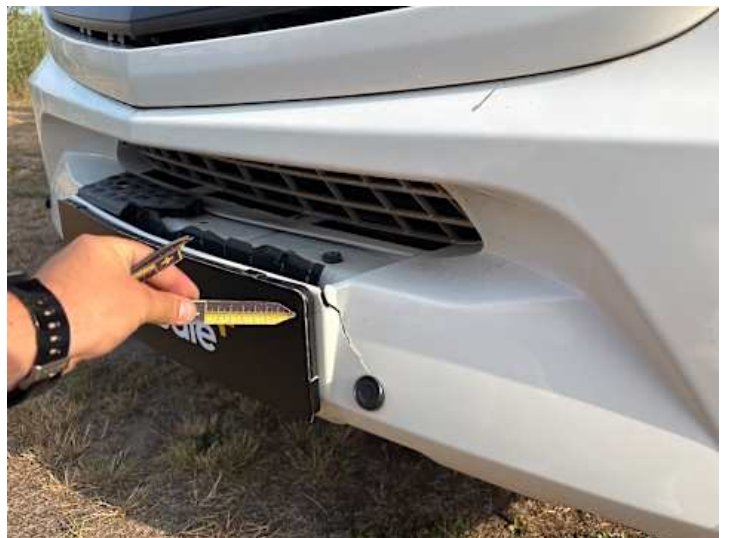
Stoßstange vorne (Riss/Bruch)

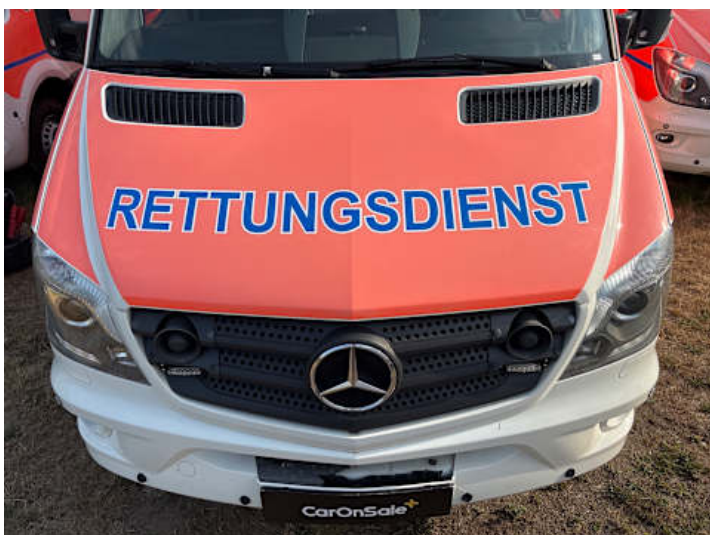
| Fahrzeugteil | Lackschichtdicke (in µm) | Fahrzeugteil | Lackschichtdicke (in µm) |
|---|---|---|---|
| Motorhaube | 100 | Heckklappe | - |

Motorhaube (Ausgeblichen/Matt)

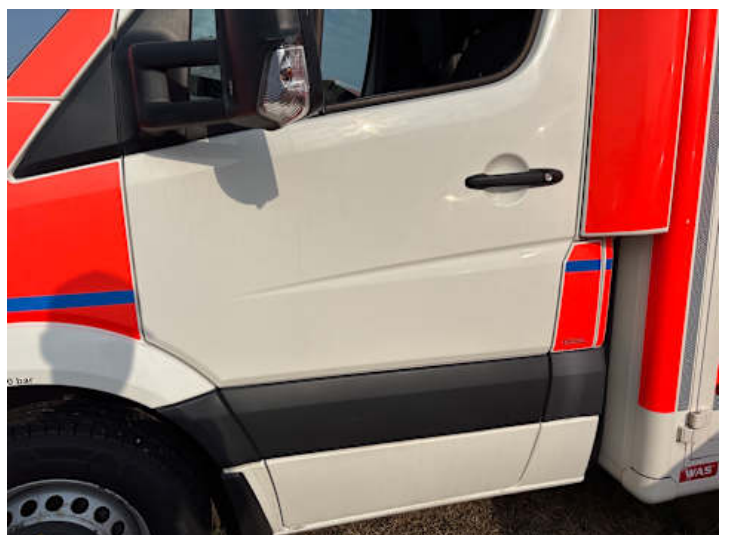
| Fahrzeugteil | Lackschichtdicke (in µm) | Fahrzeugteil | Lackschichtdicke (in µm) |
|---|---|---|---|
| Fahrertür | 100 | Beifahrertür | 110 |

Fahrtür (Ausgeblichen/Matt)

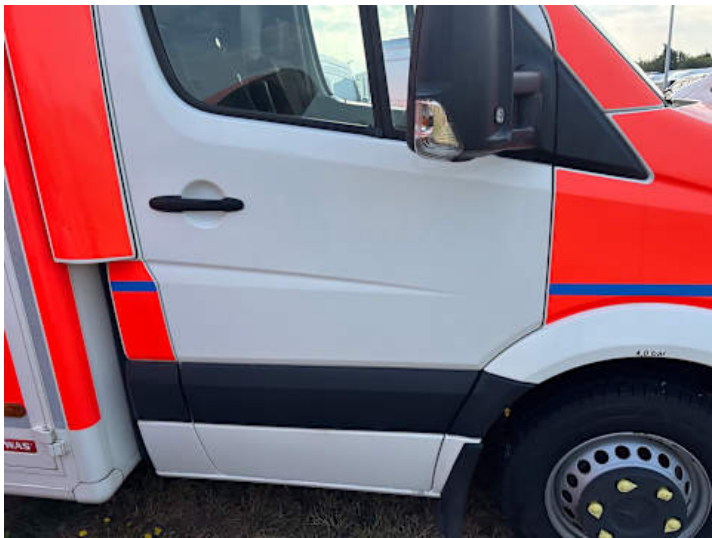
Beifahrertür (Ausgeblichen/Matt)

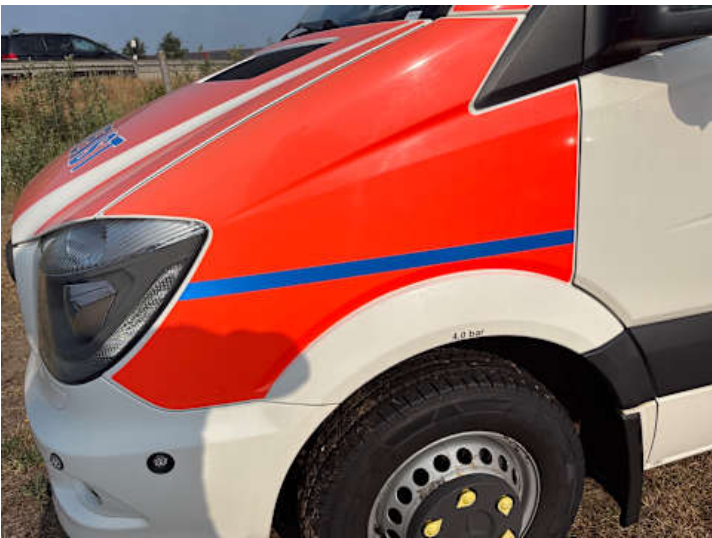
| Fahrzeugteil | Lackschichtdicke (in µm) | Fahrzeugteil | Lackschichtdicke (in µm) |
|---|---|---|---|
| Kotflügel vorne links | 115 | Kotflügel vorne rechts | 120 |

Kotflügel vorne links (Ausgeblichen/Matt)

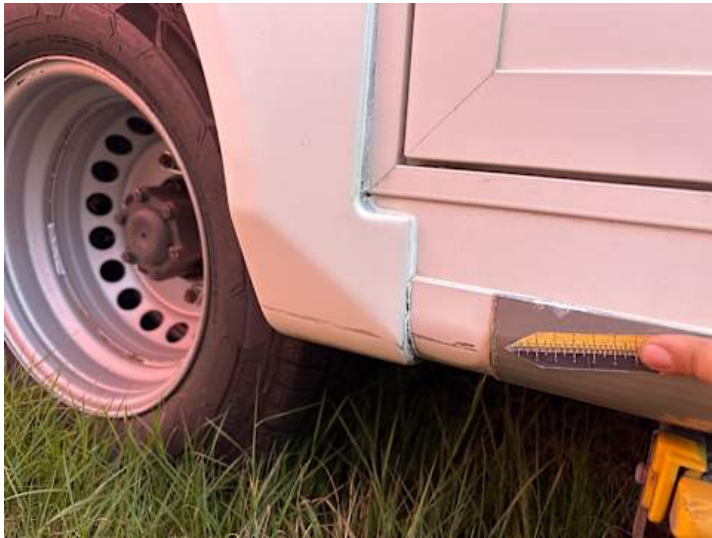
| Fahrzeugteil | Lackschichtdicke (in µm) | Fahrzeugteil | Lackschichtdicke (in µm) |
|---|---|---|---|
| Seitenteil hinten links | 155 | Seitenteil hinten rechts | 155 |

Seitenteil hinten rechts (Lackschaden)

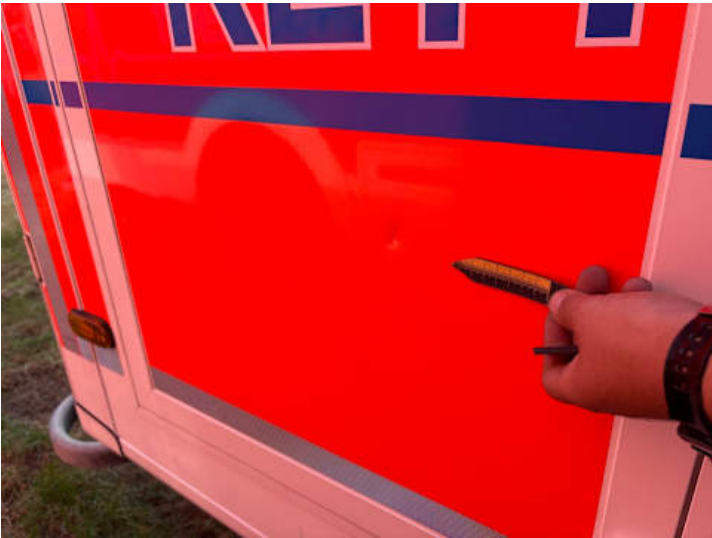
Seitenteil hinten rechts (Delle)

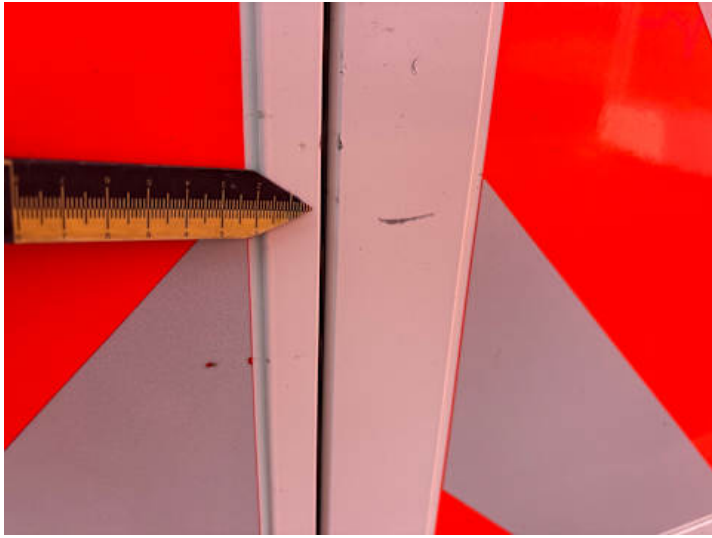
Heckklappe (Kratzer)

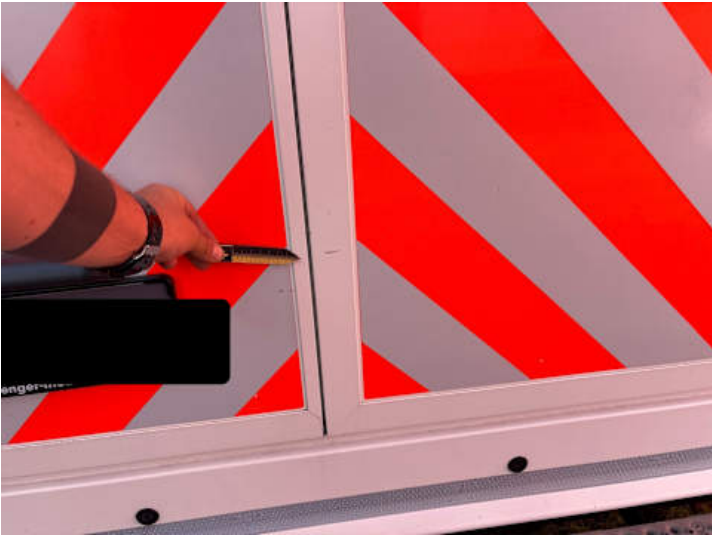
Heckklappe (Kratzer)

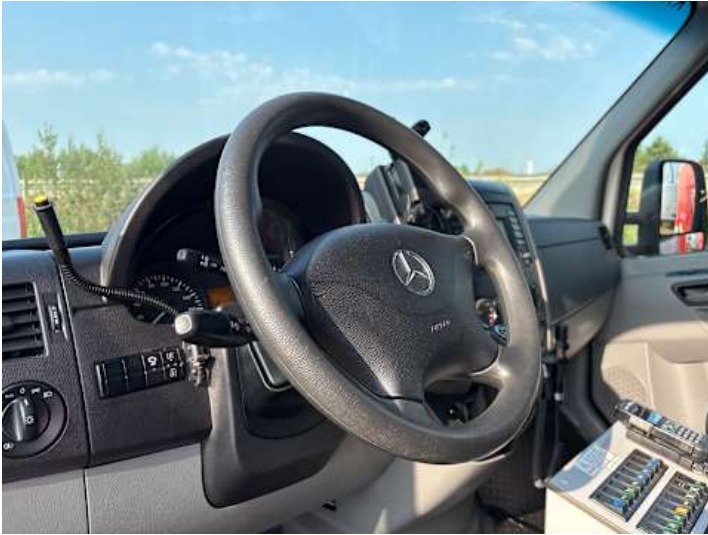
Innenraum (Verschleiß)

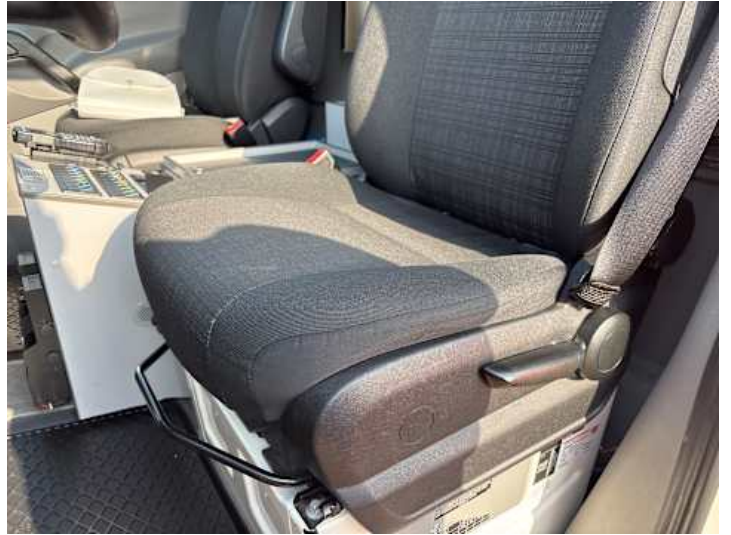
Innenraum (Verschleiß)
