## Renault Trafic L1H1 2,8t Komfort

EZ 01/2020 | Kastenwagen | Diesel | Schaltgetriebe | 40.455km  
Besteuerung: Regelbesteuert (Deutschland)  
Fahrzeugstandort: 48\*\*\*  
Fahrzeug aufgenommen am: 08.07.2026

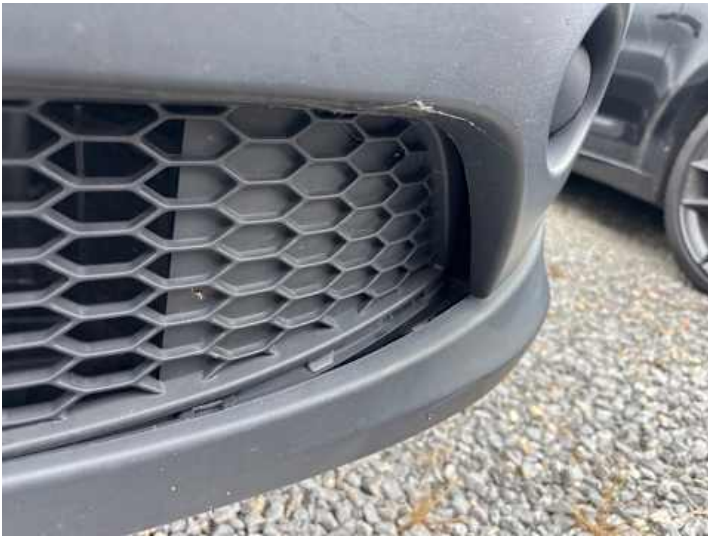
Stoßstange vorne (Spaltmaße ungenau)

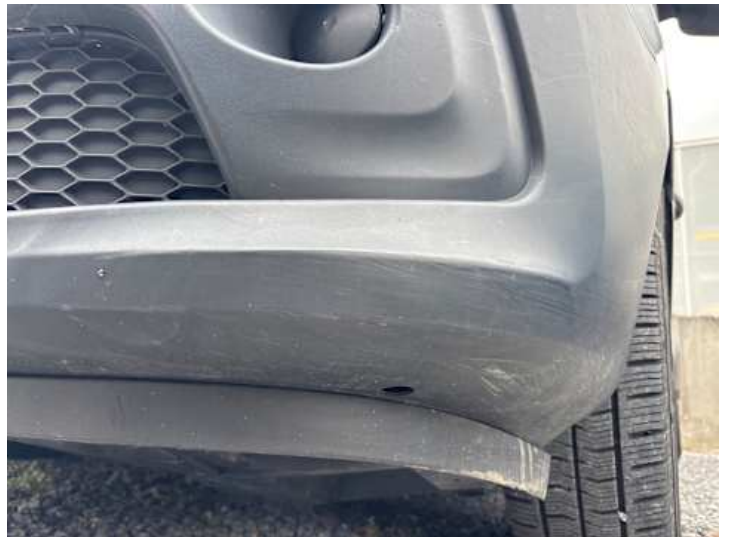
Stoßstange vorne (Kratzer)

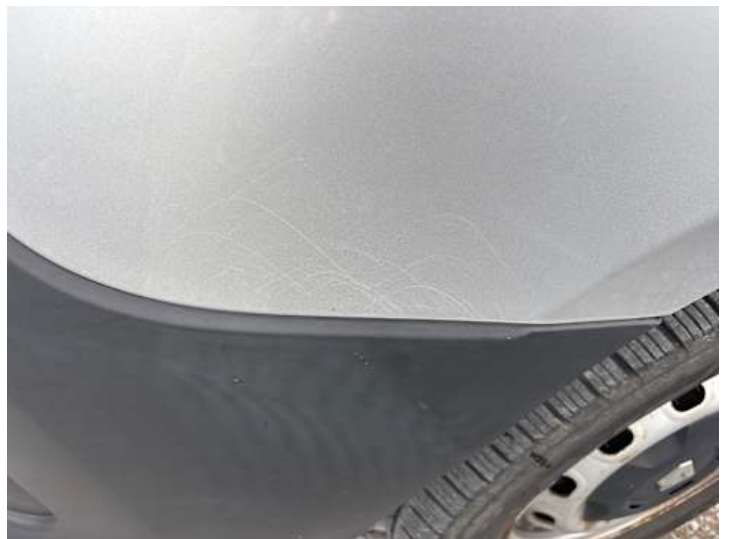
Stoßstange vorne (Kratzer)

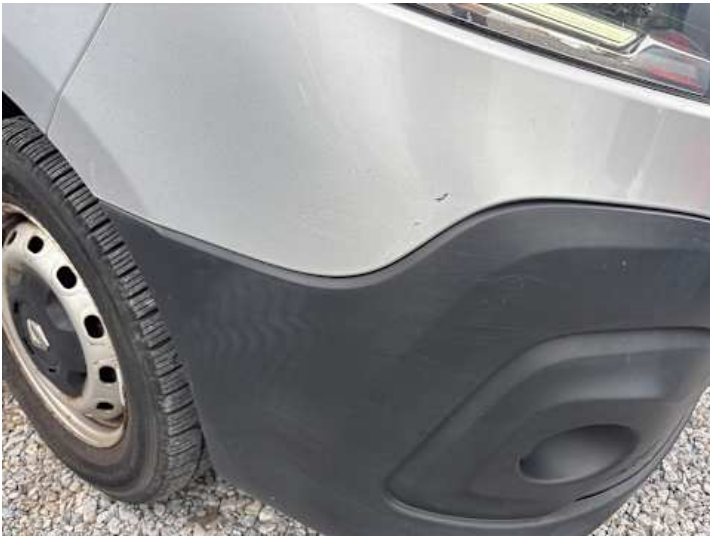
Stoßstange vorne (Kratzer, Lackschaden)

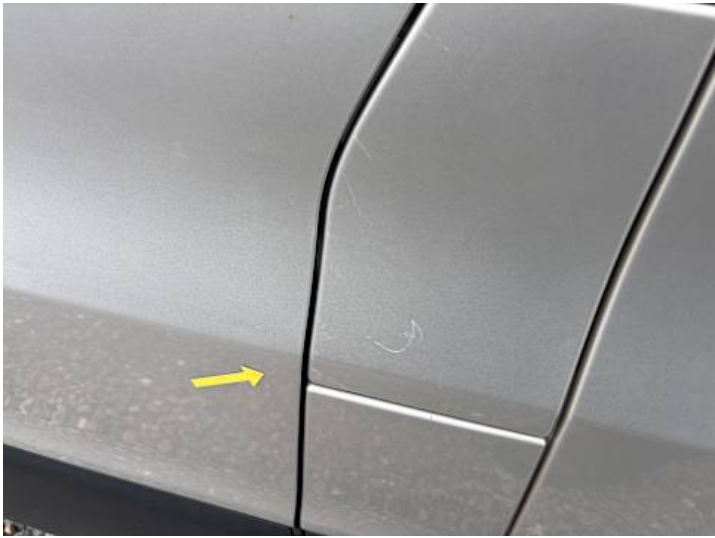
Fahrtür (Kratzer)

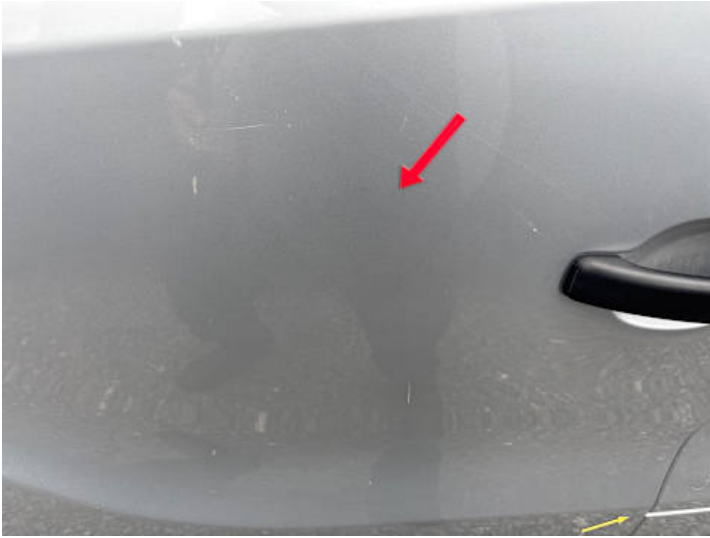
Fahrtür (Kratzer)

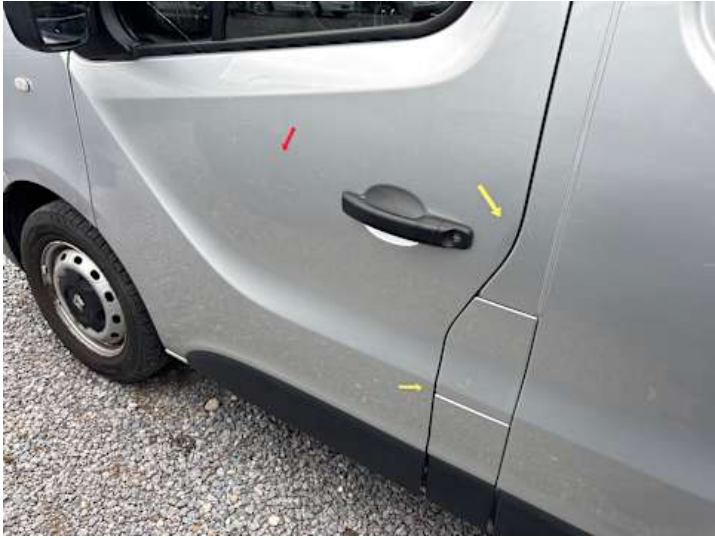
Fahrtür (Delle, Kratzer)

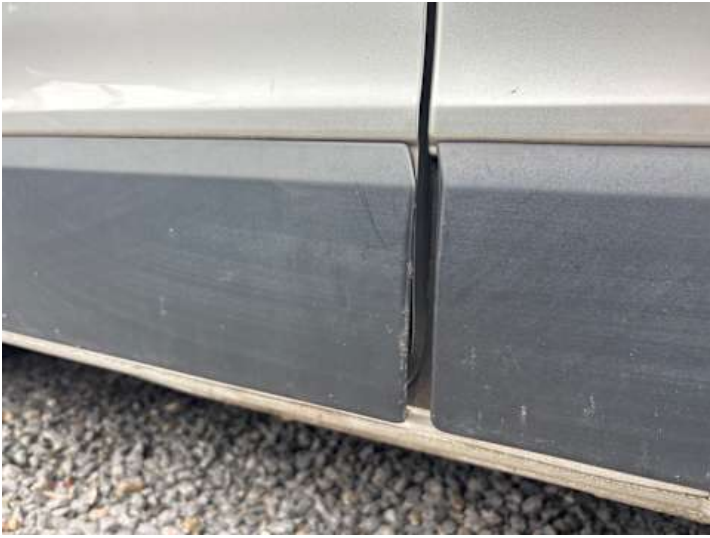
Fahrtür (Delle)

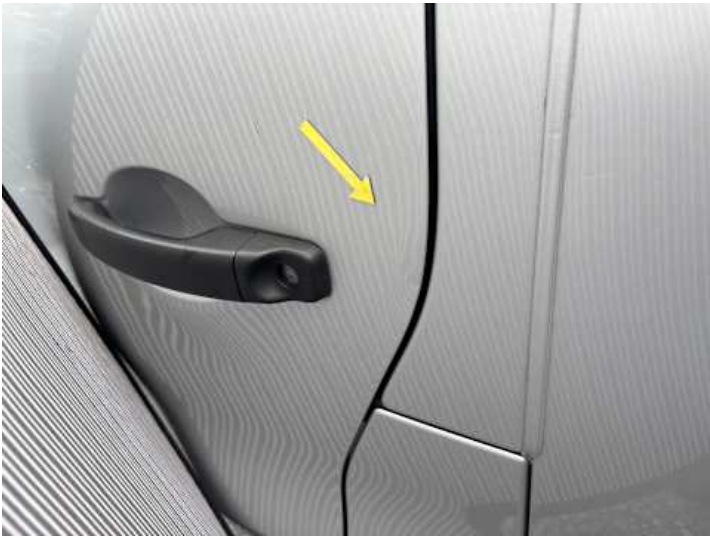
Fahrtür (Delle)

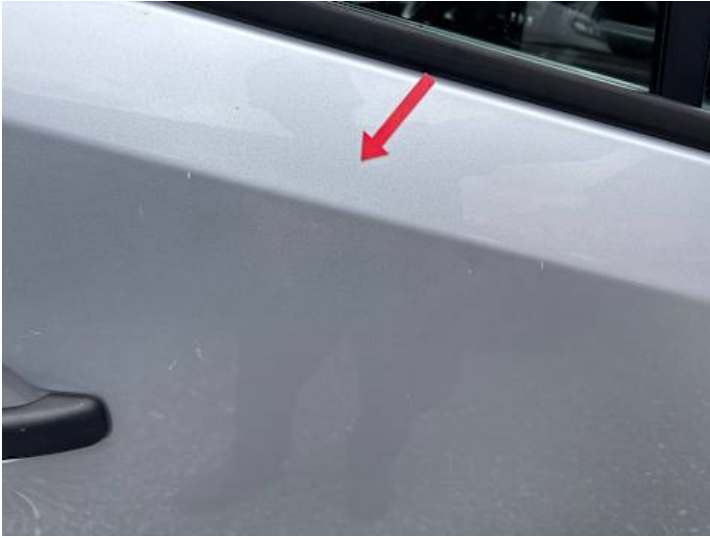
Beifahrtür (Kratzer)

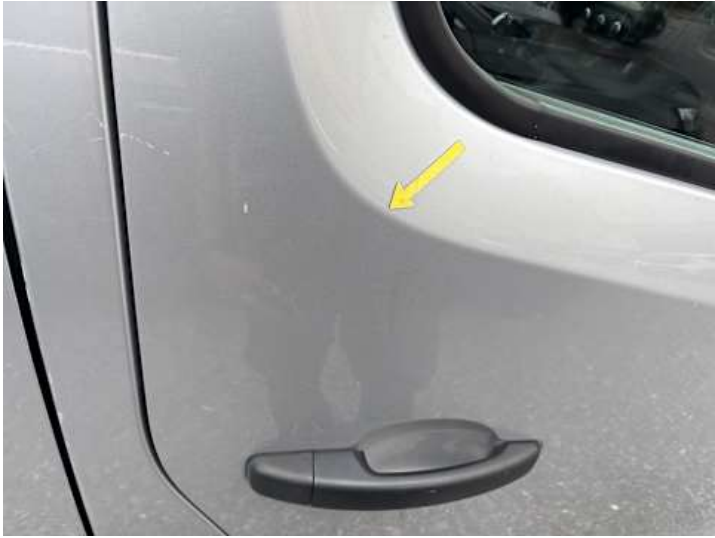
Beifahrtür (Kratzer)

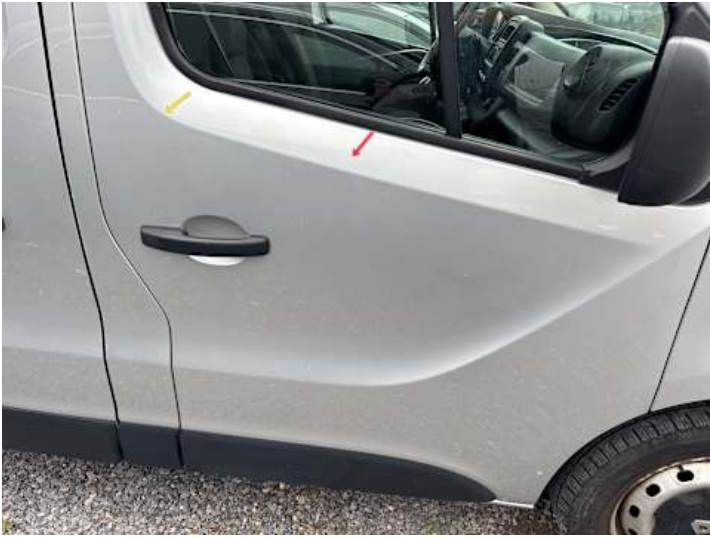
Beifahrtür (Kratzer)

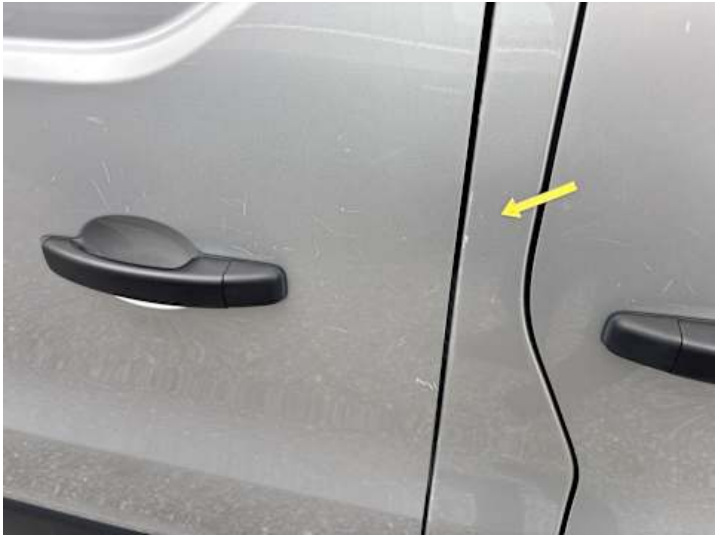
Türe hinten rechts (Kratzer)

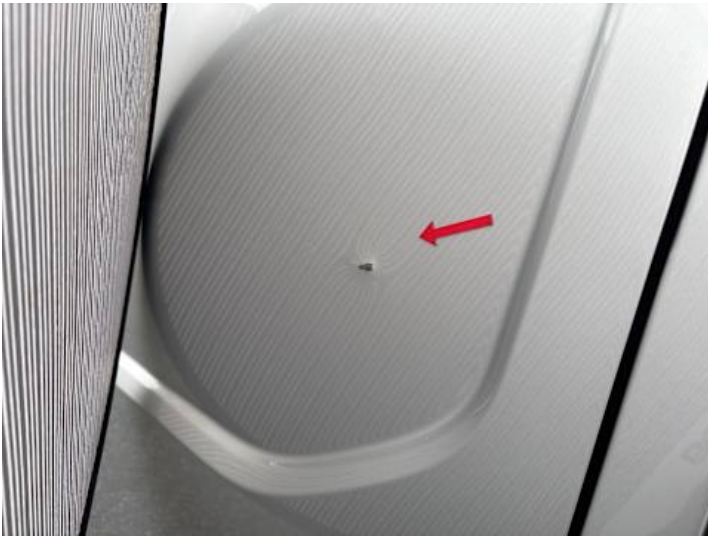
Türe hinten rechts (Kratzer, Lackschaden, Delle)

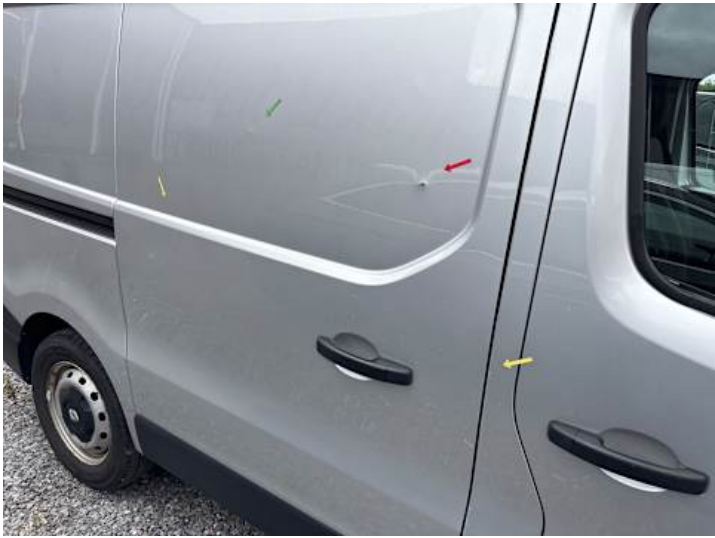
Türe hinten rechts (Kratzer, Lackschaden, Delle)

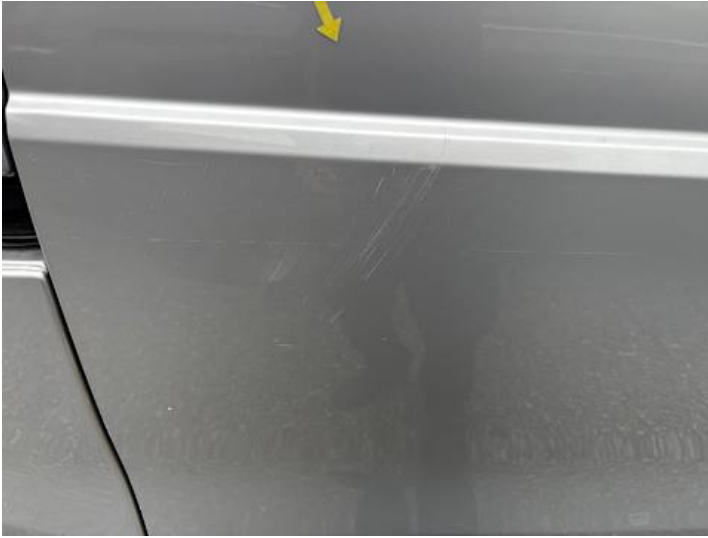
Türe hinten rechts (Kratzer, Delle)

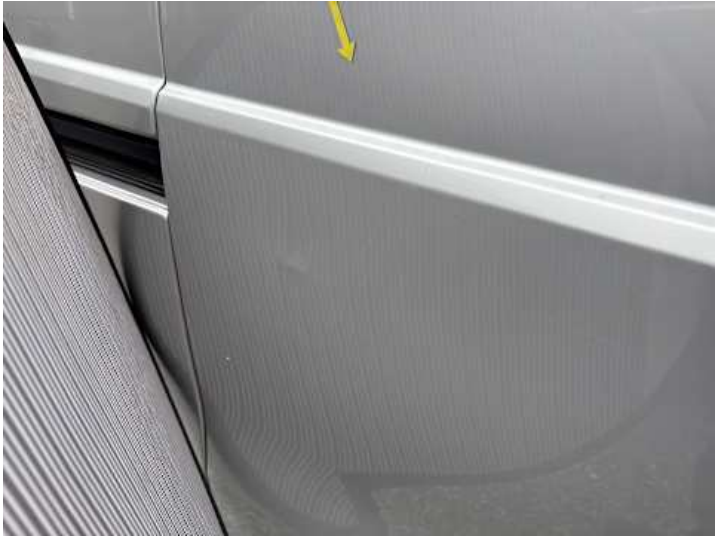
Türe hinten rechts (Kratzer, Delle)

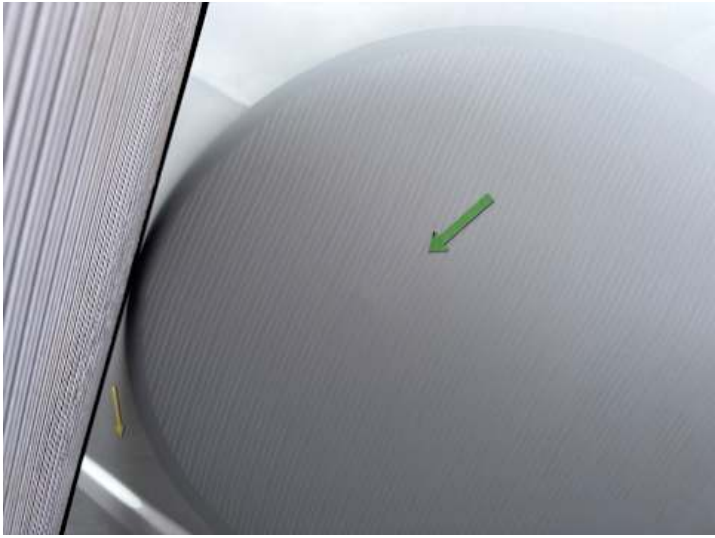
Türe hinten rechts (Delle)

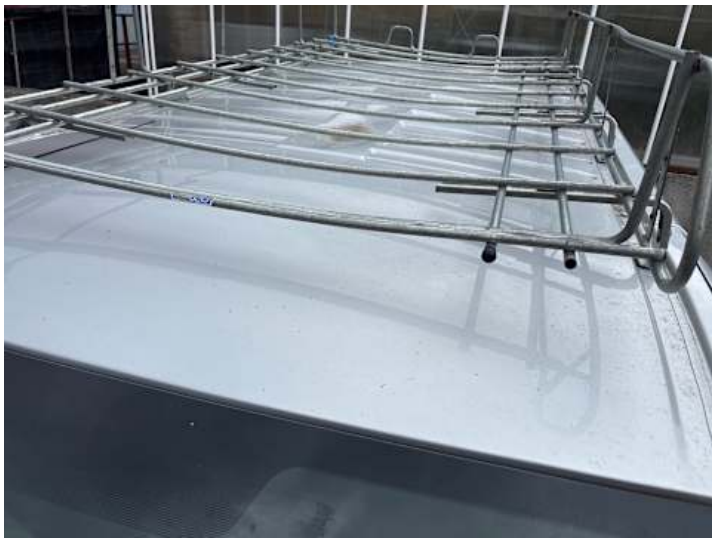
Dach (Delle)

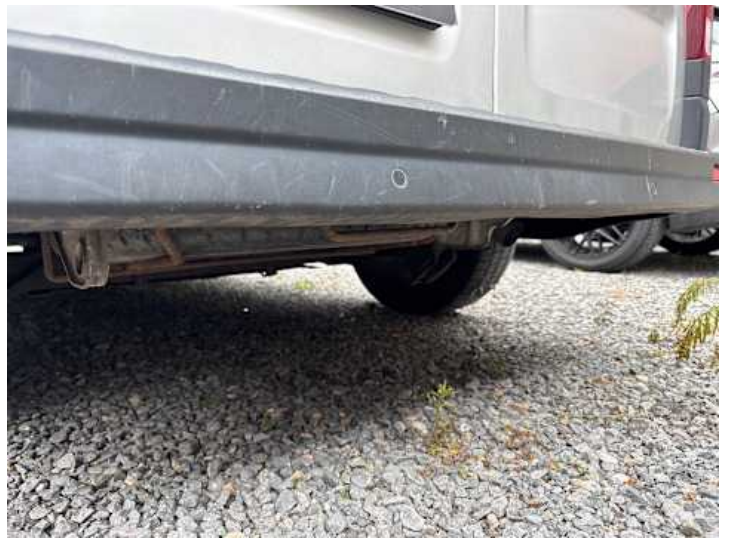
Stoßstange hinten (Kratzer)

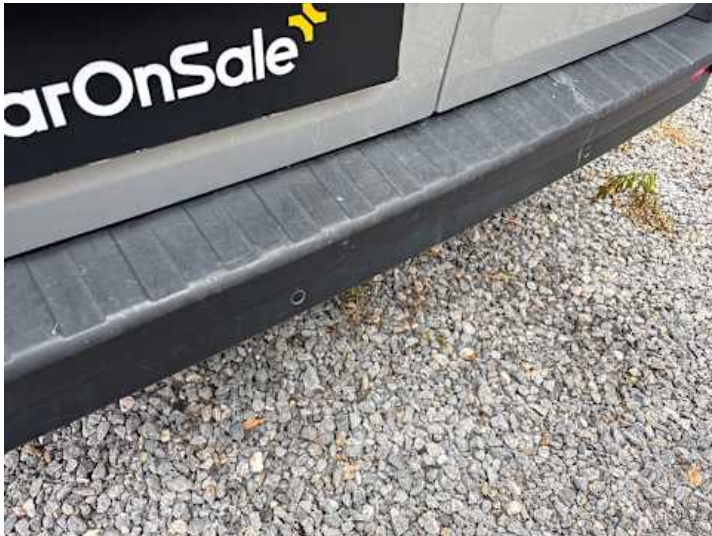
Stoßstange hinten (Kratzer)

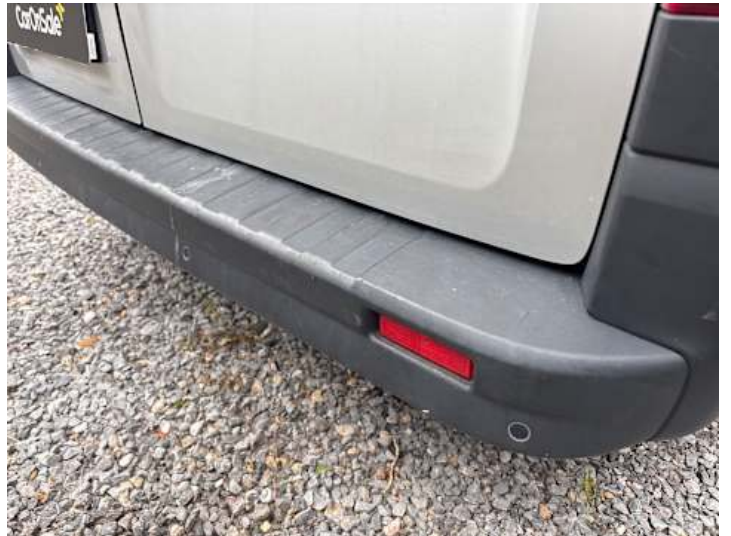
Stoßstange hinten (Kratzer)

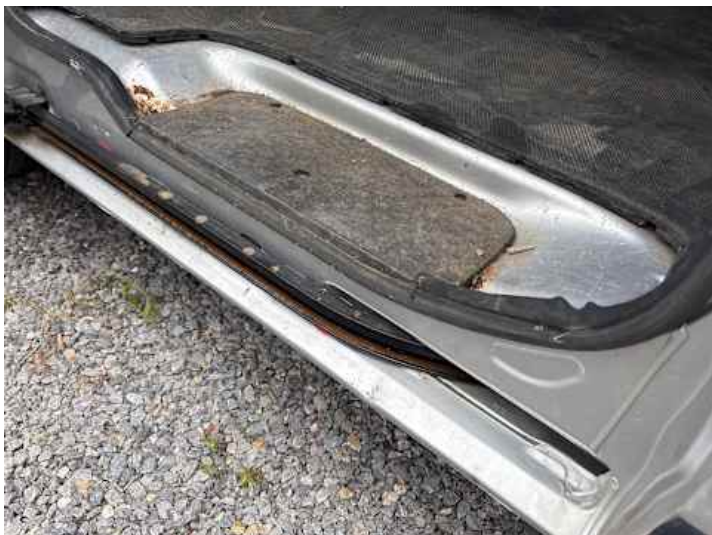
Schweller rechts (Kratzer, Lackschaden, Rost, Delle)

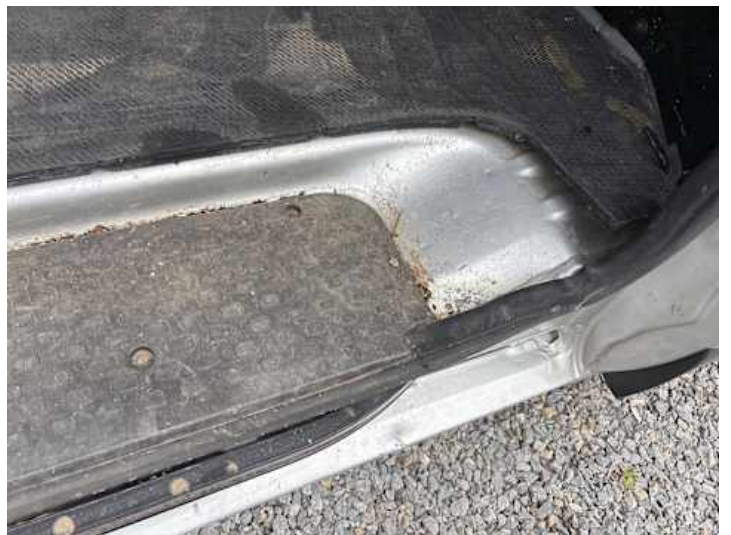
Schweller rechts (Lackschaden, Rost)

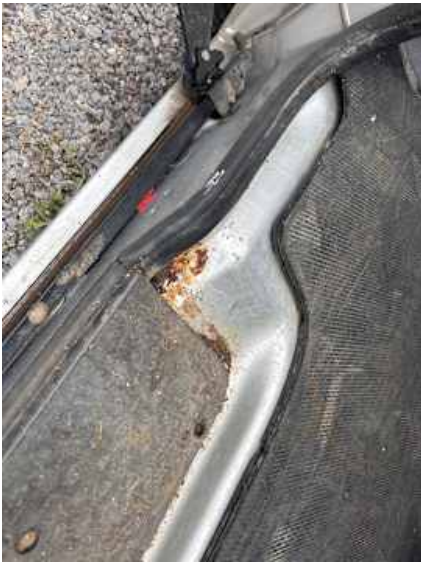
Schweller rechts (Lackschaden, Rost)

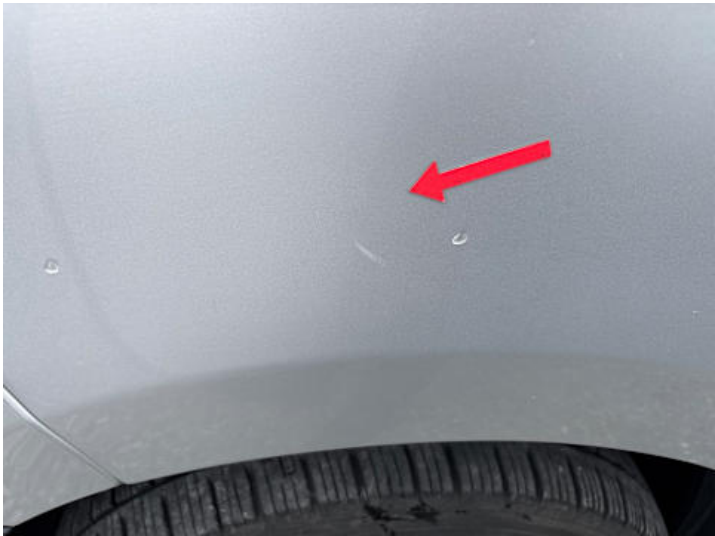
Kotflügel vorne links (Kratzer)

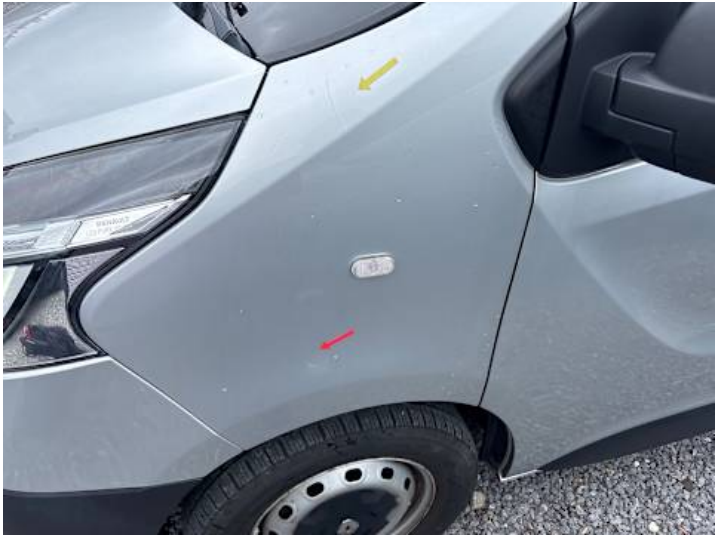
Kotflügel vorne links (Kratzer)

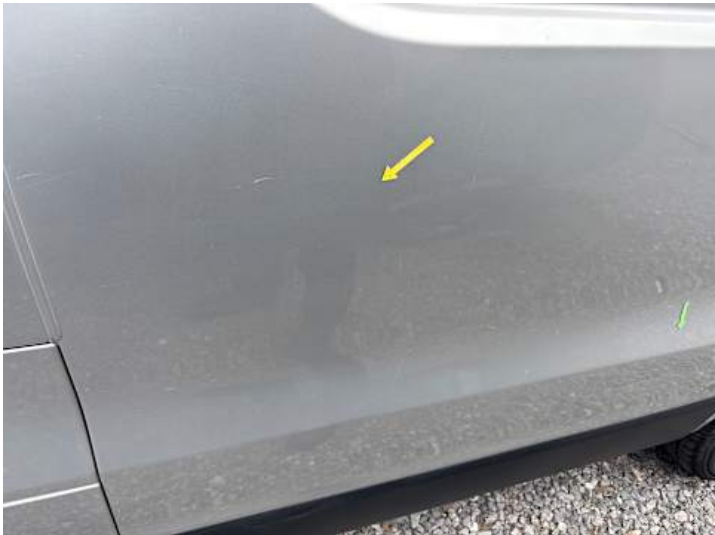
Seitenteil hinten links (Kratzer)

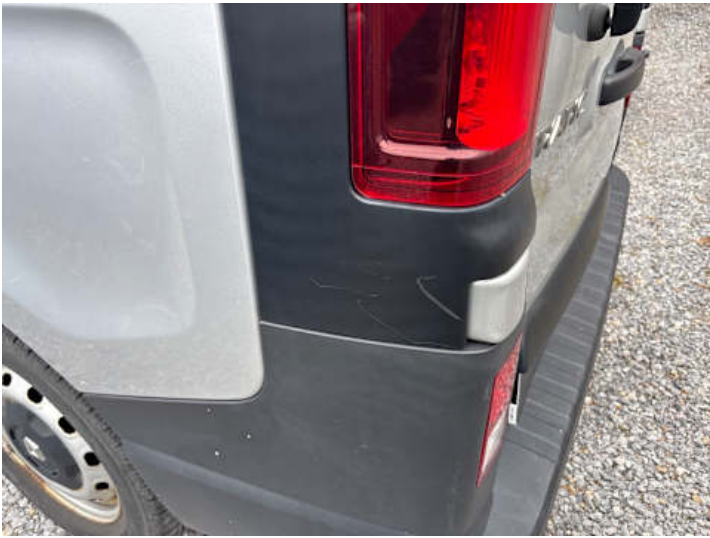
Seitenteil hinten links (Kratzer)

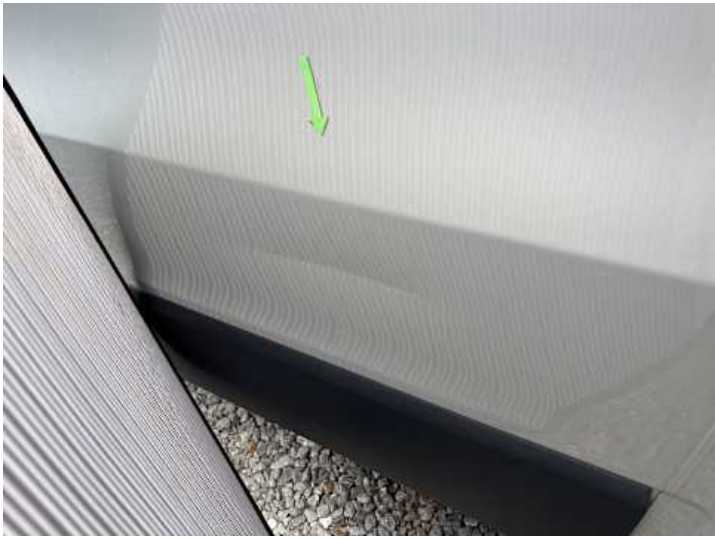
Seitenteil hinten links (Kratzer, Delle)

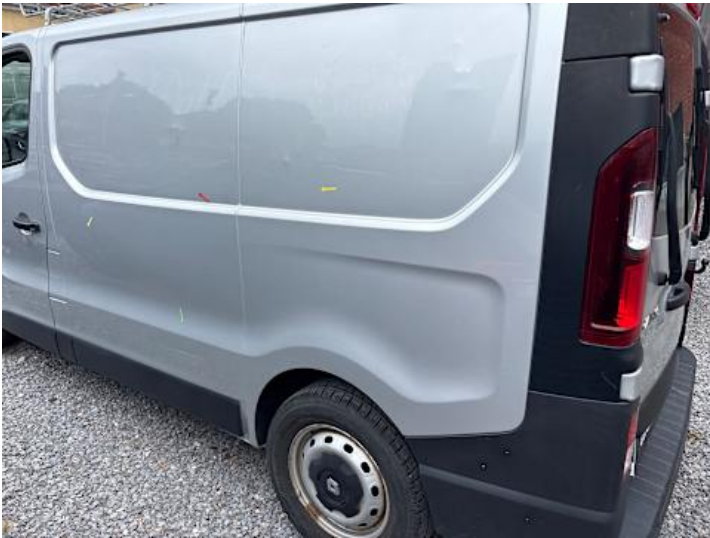
Seitenteil hinten links (Kratzer, Delle)

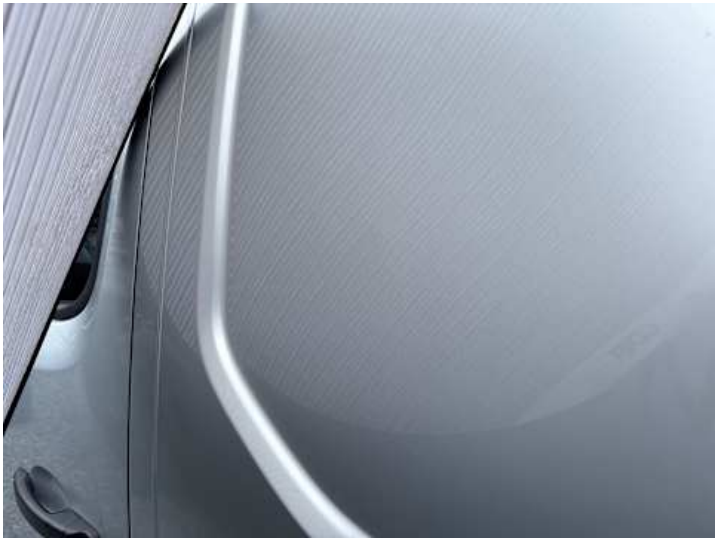
Seitenteil hinten links (Delle)

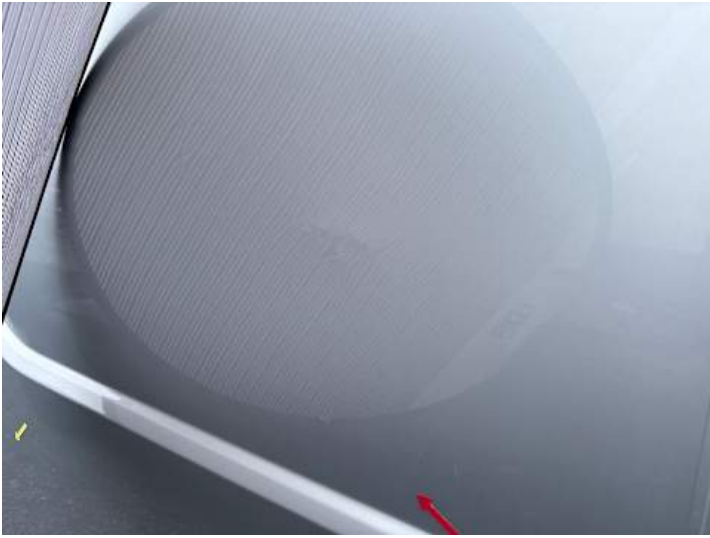
Seitenteil hinten links (Delle)

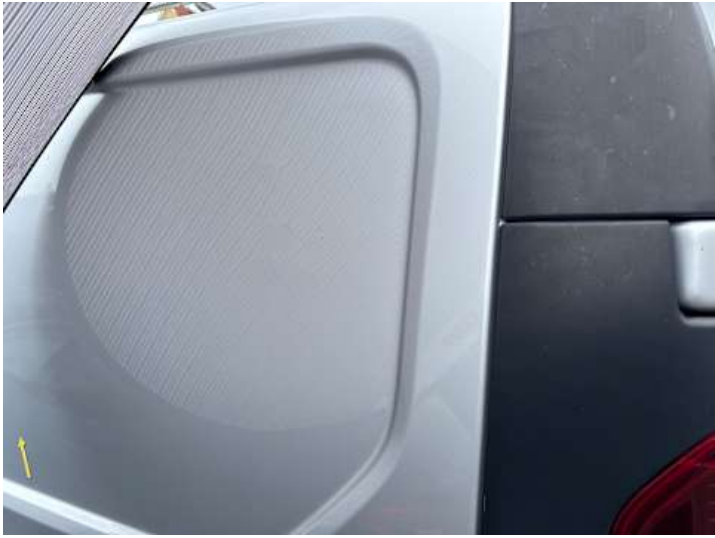
Seitenteil hinten links (Delle)

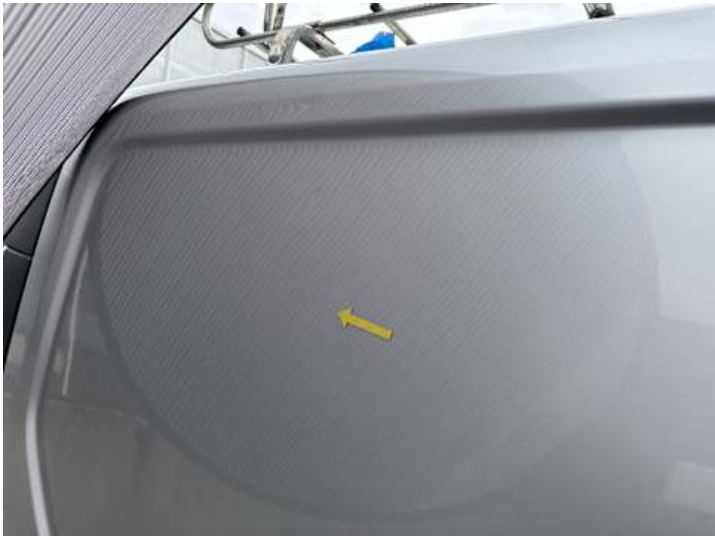
Seitenteil hinten rechts (Delle)

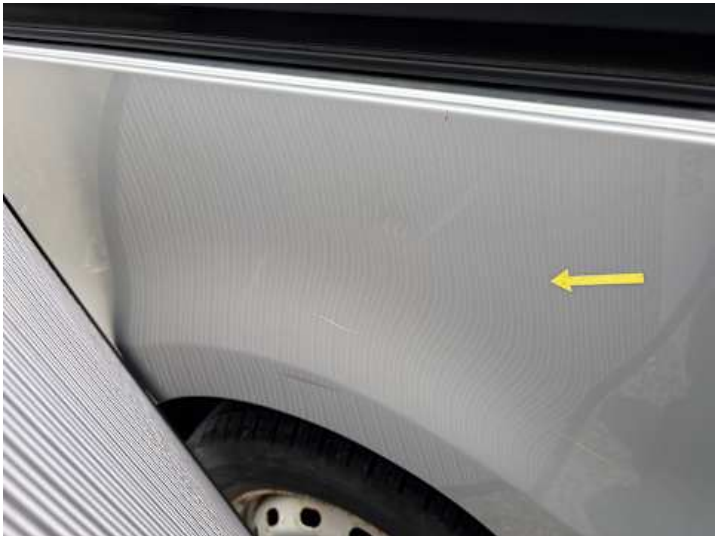
Seitenteil hinten rechts (Kratzer, Delle)

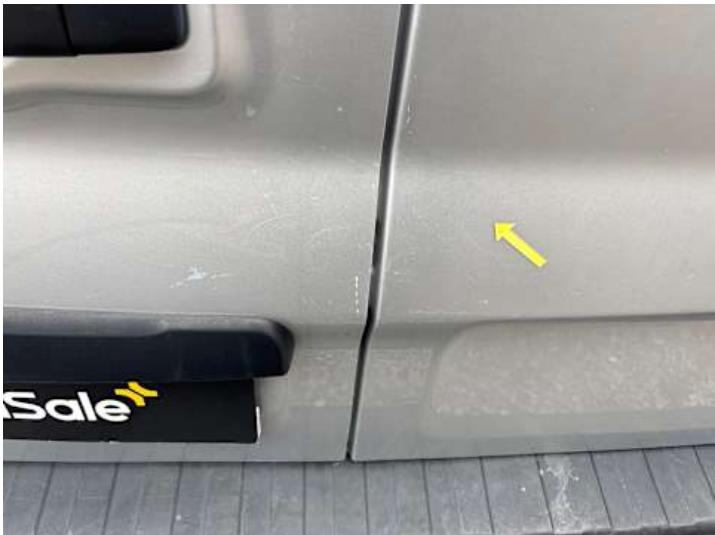
Heckklappe (Kratzer, Delle)

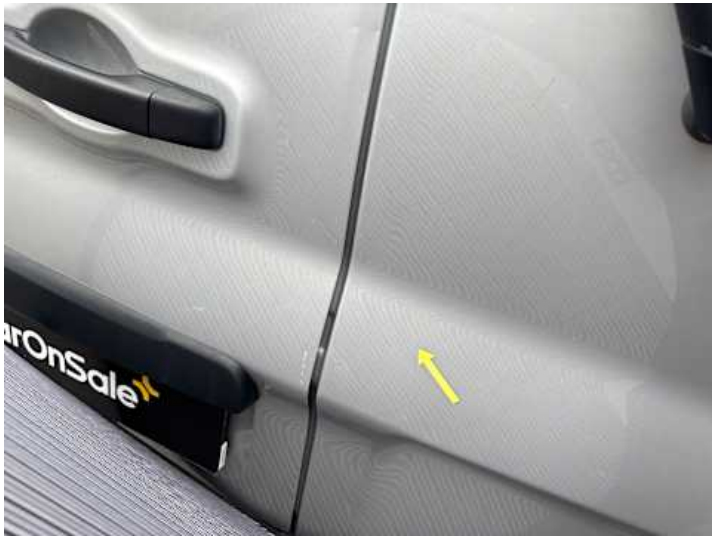
Heckklappe (Kratzer, Delle)

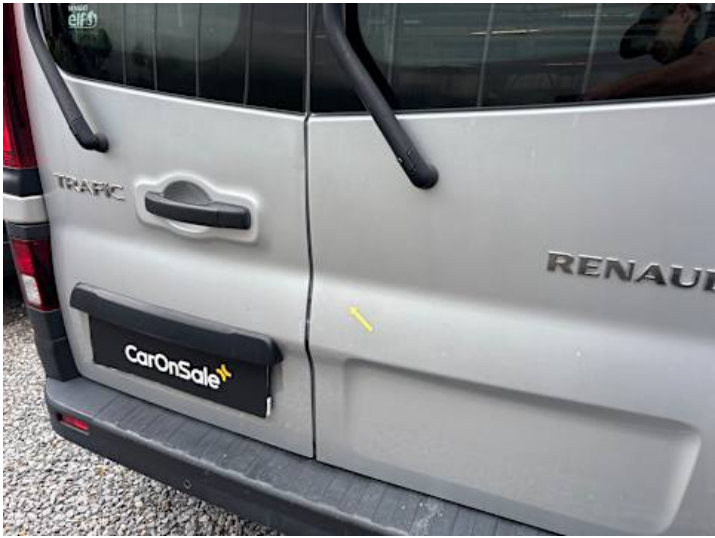
Heckklappe (Kratzer, Delle)

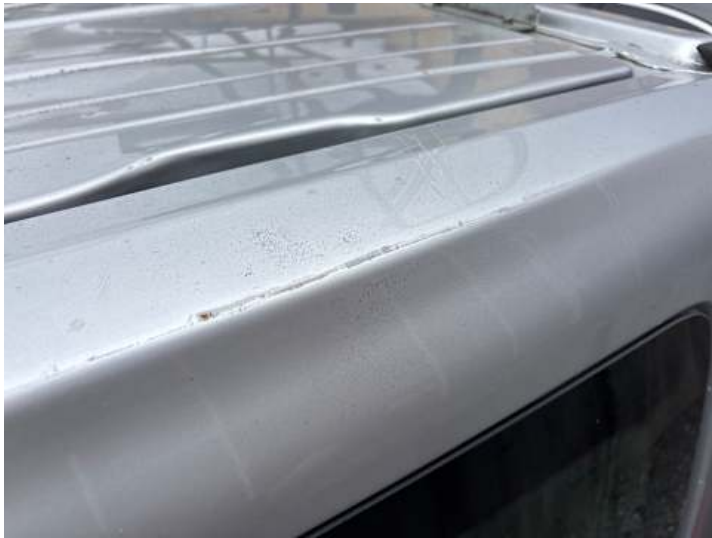
Heckklappe (Kratzer, Lackschaden)

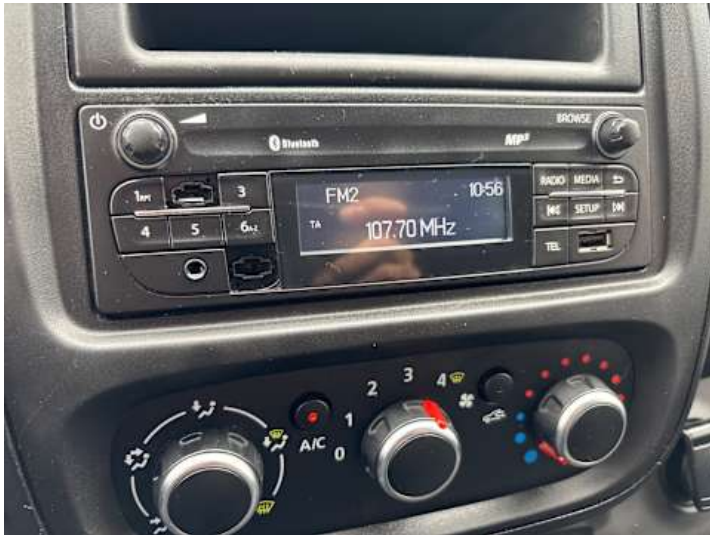
Innenraum (Diverse Schäden)

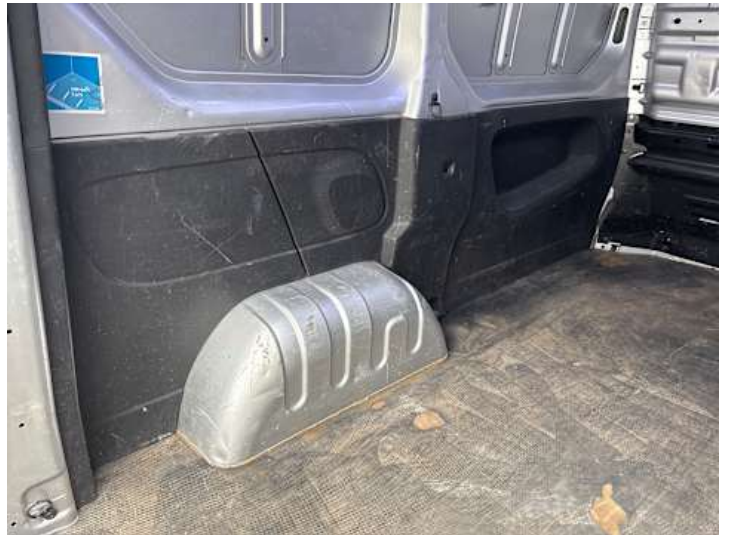
Innenraum (Verschleiß)

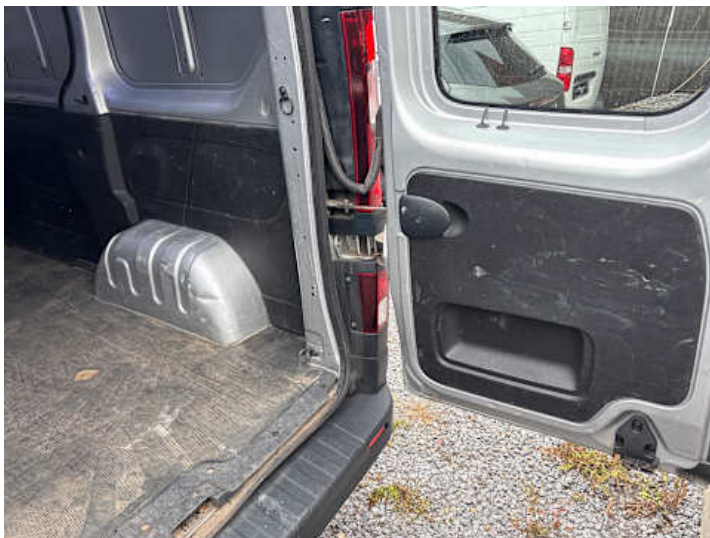
Innenraum (Verschleiß)

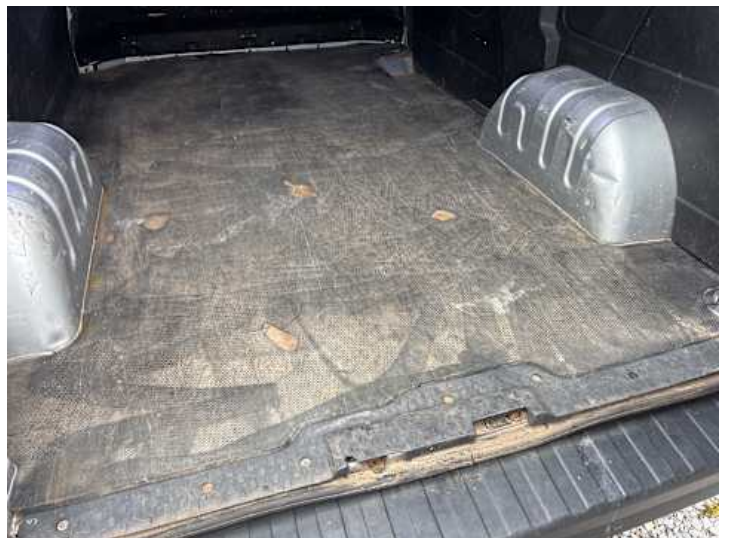
Innenraum (Verschleiß)

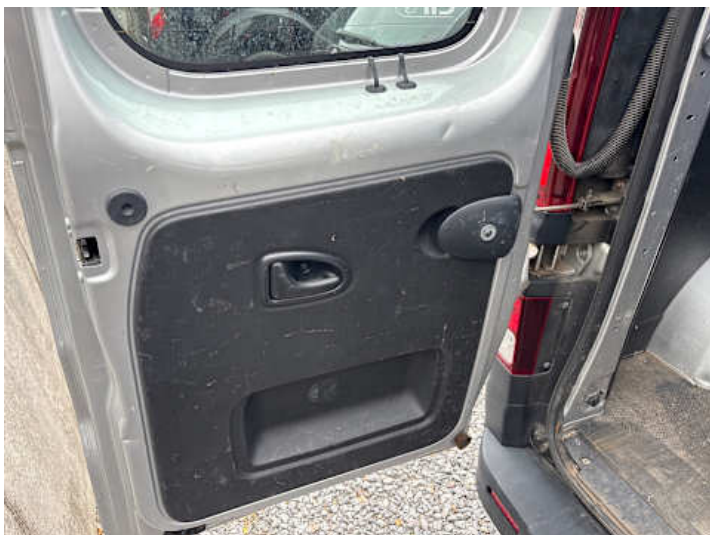
Innenraum (Verschleiß)

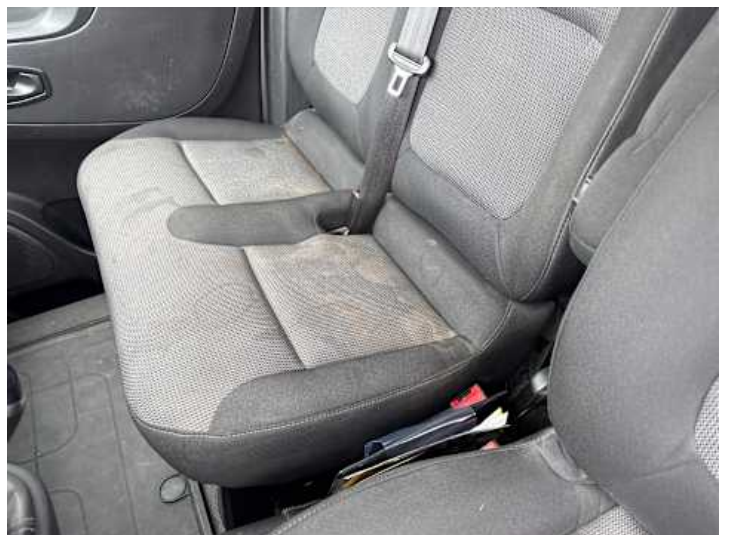
Innenraum (Verschleiß)

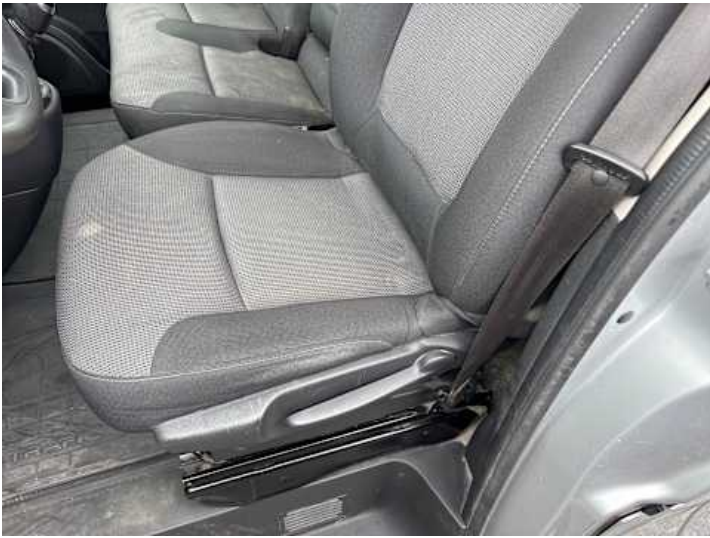
Innenraum (Verschleiß)

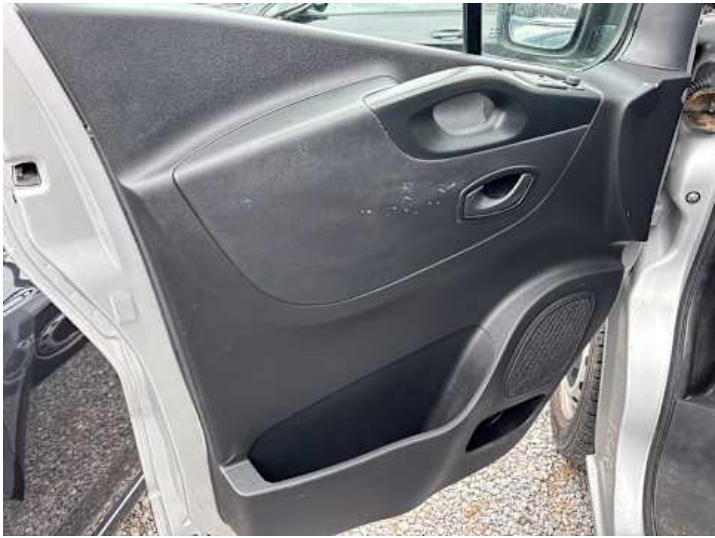
Innenraum (Verschleiß)

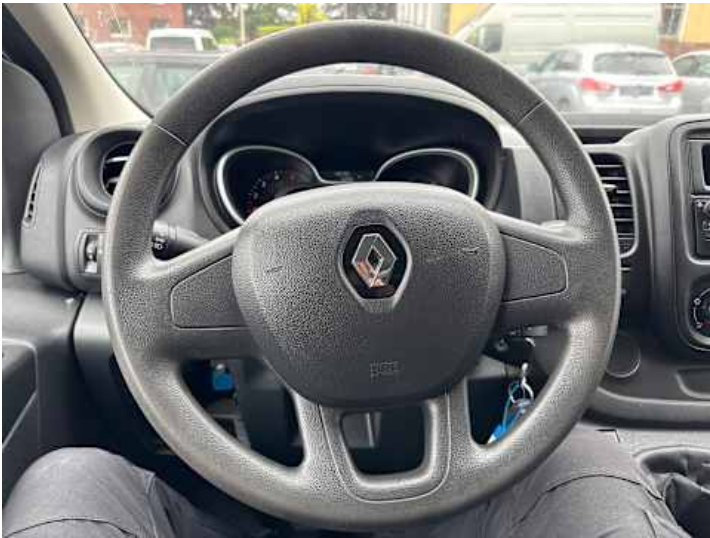
Innenraum (Verschleiß)
