## Opel ASTRA SPORTS TOURER

EZ 08/2017 | Kombi | Diesel | Schaltgetriebe | 104.745km  
Besteuerung: Differenzbesteuert (§25a UStG)  
Fahrzeugstandort: 14\*\*\*  
Fahrzeug aufgenommen am: 20.08.2026

# Hinweise zum Zustandsbericht

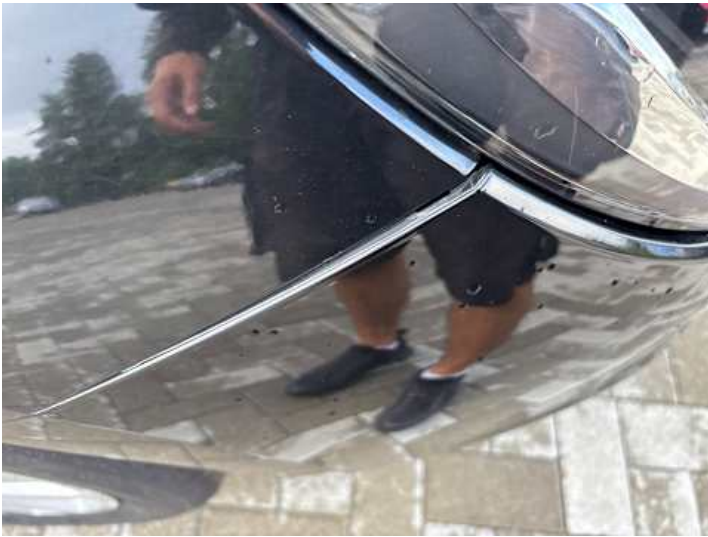
Stoßstange vorne (Spaltmaße ungenau)

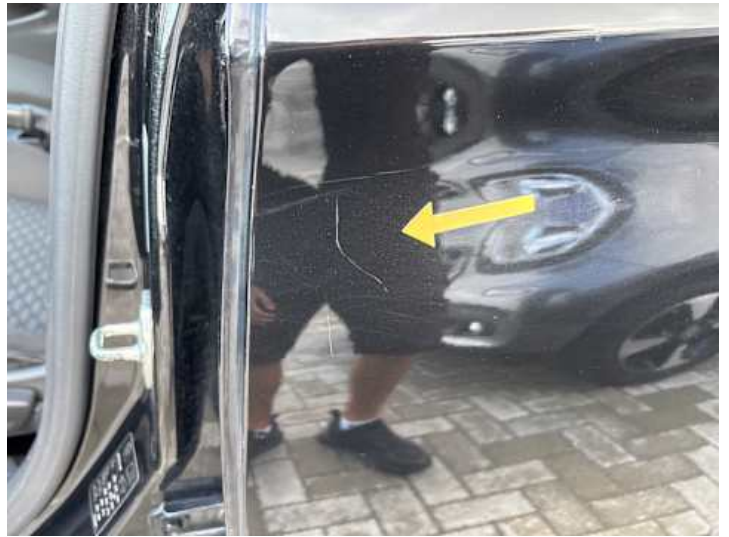
Türe hinten links (Kratzer)

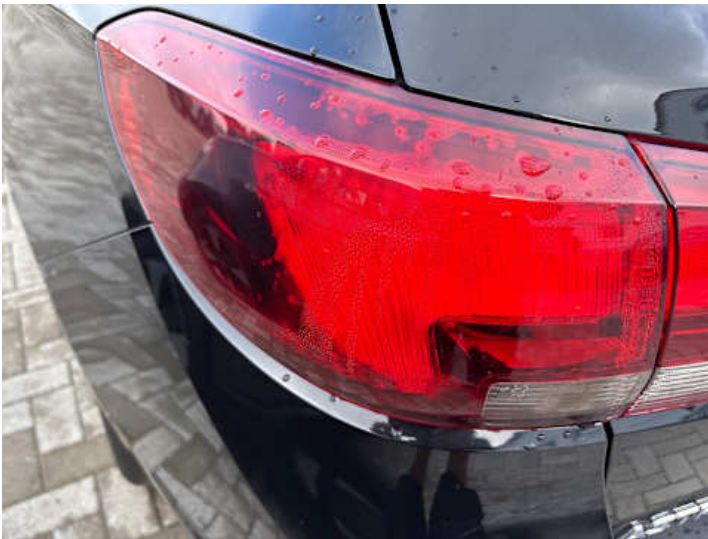
Rücklicht (links) (Undicht)

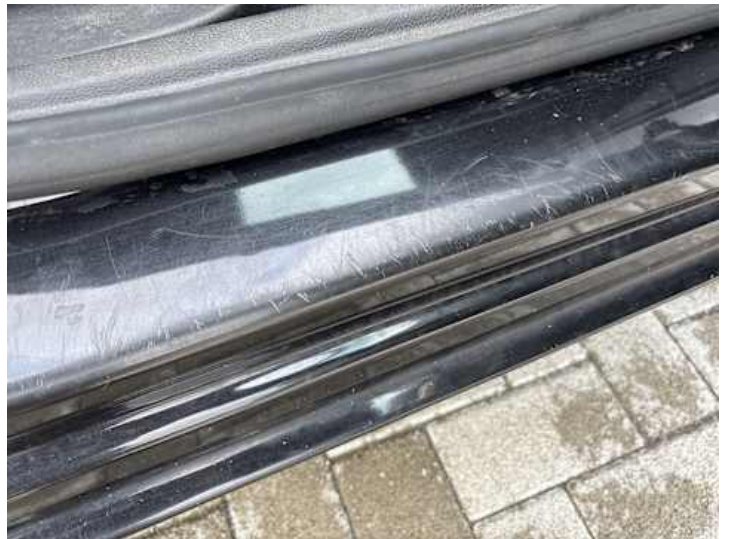
Schweller rechts (Kratzer)

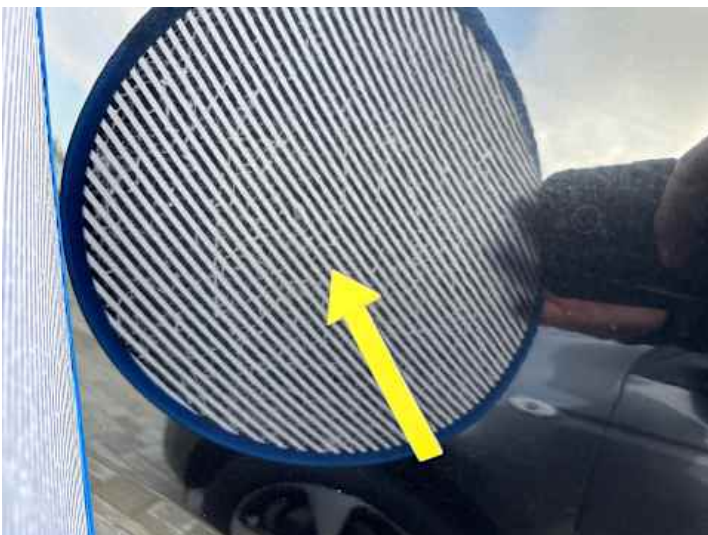
Seitenteil hinten links (Delle)

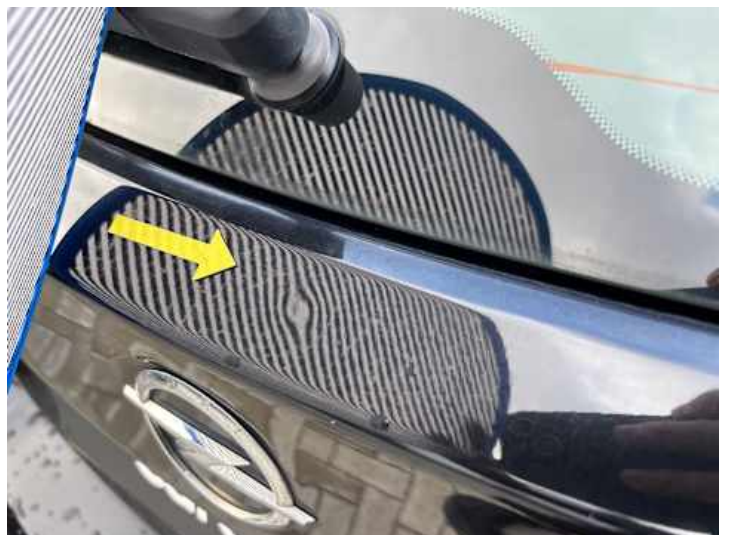
Heckklappe (Delle)
