## BMW X1

EZ 09/2016 | Geländewagen | Diesel | Schaltgetriebe | 161.245km  
Besteuerung: Differenzbesteuert (§25a UStG)  
Fahrzeugstandort: 63\*\*\*  
Fahrzeug aufgenommen am: 28.07.2026

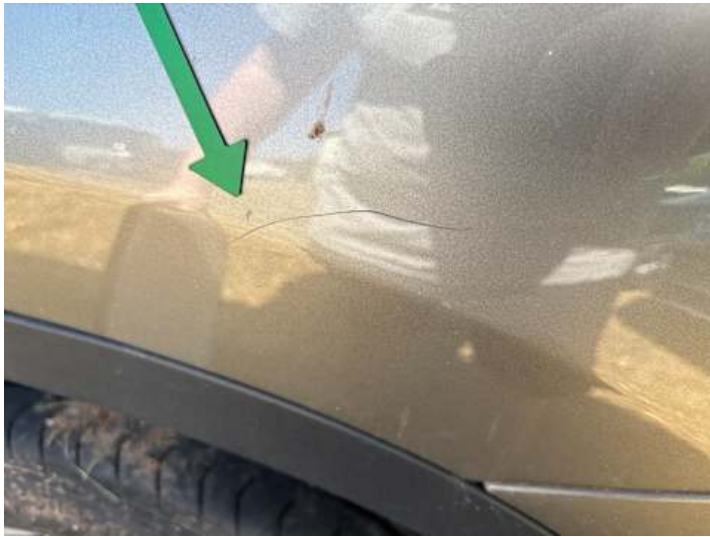
Seitenteil hinten links (Kratzer)

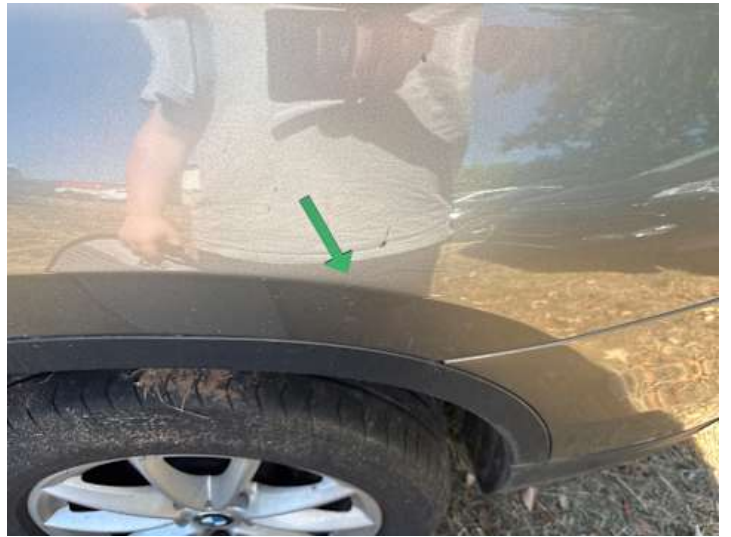
Seitenteil hinten links (Kratzer)

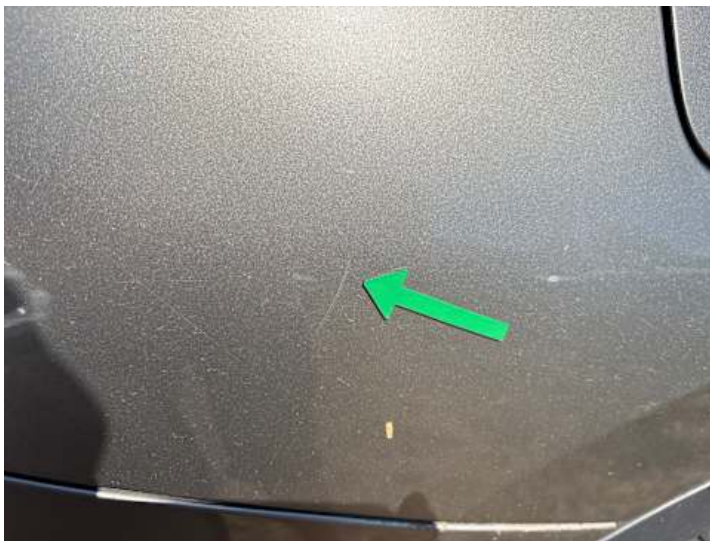
Seitenteil hinten rechts (Kratzer)

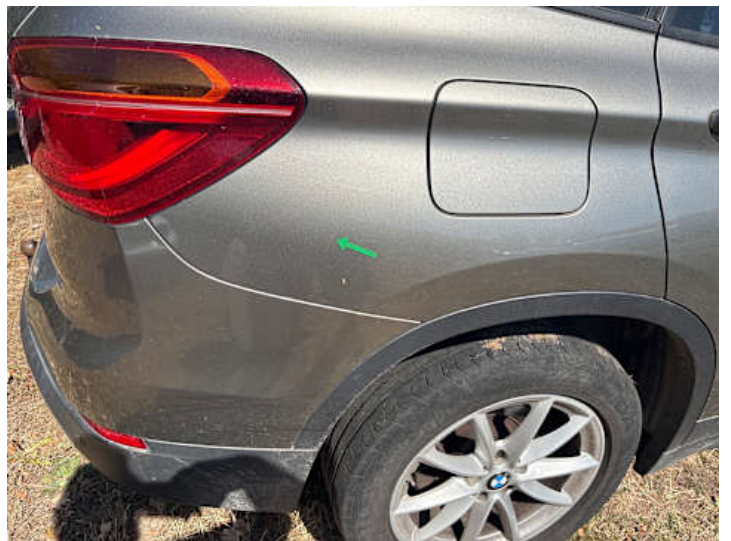
Seitenteil hinten rechts (Kratzer)

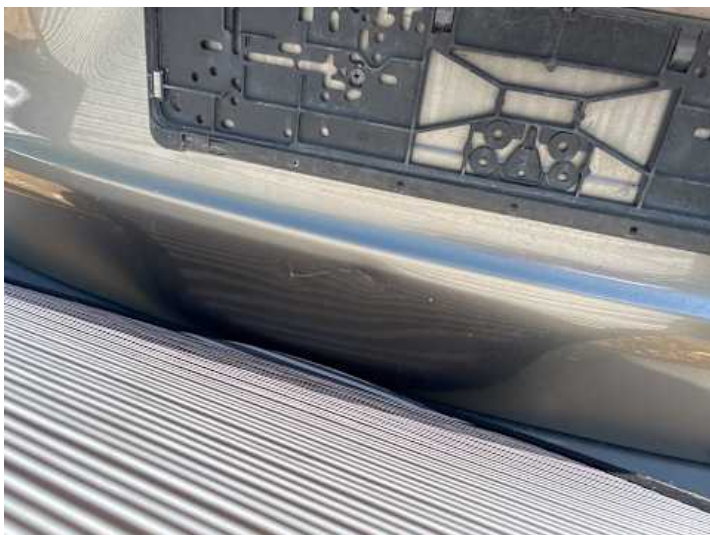
Heckklappe (Verformung, Kratzer)

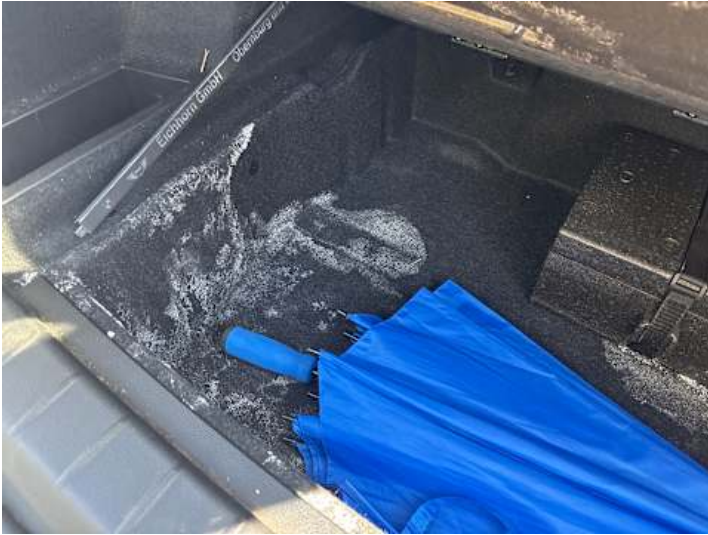
Innenraum (Verschmutzung, Verschleiß)

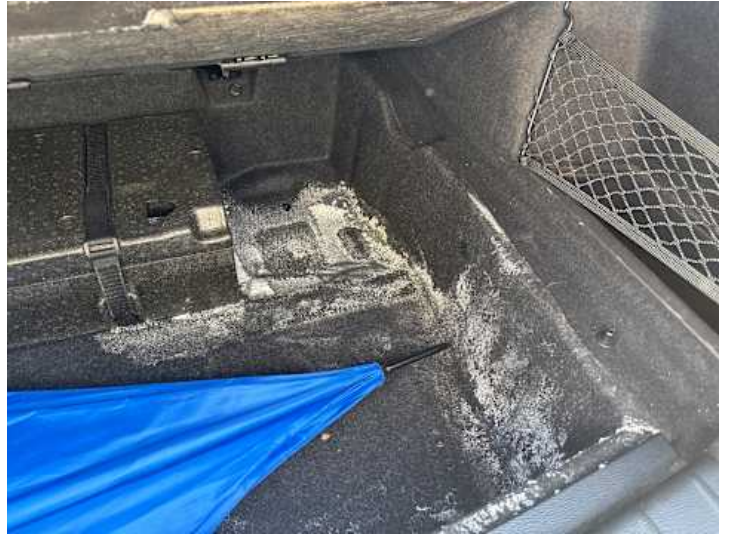
Innenraum (Verschmutzung, Verschleiß)

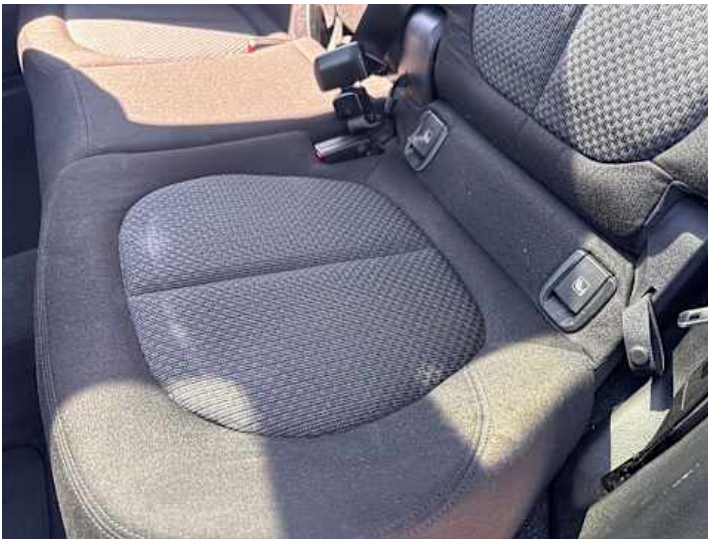
Innenraum (Verschmutzung, Verschleiß)

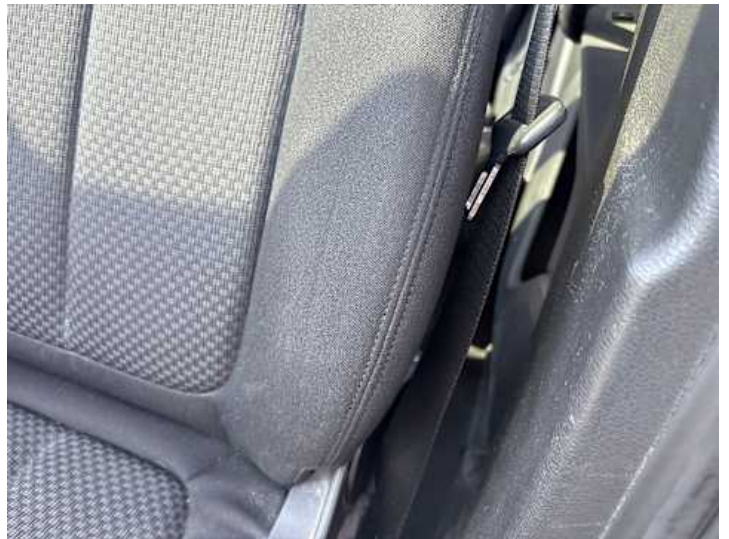
Innenraum (Verschmutzung, Verschleiß)

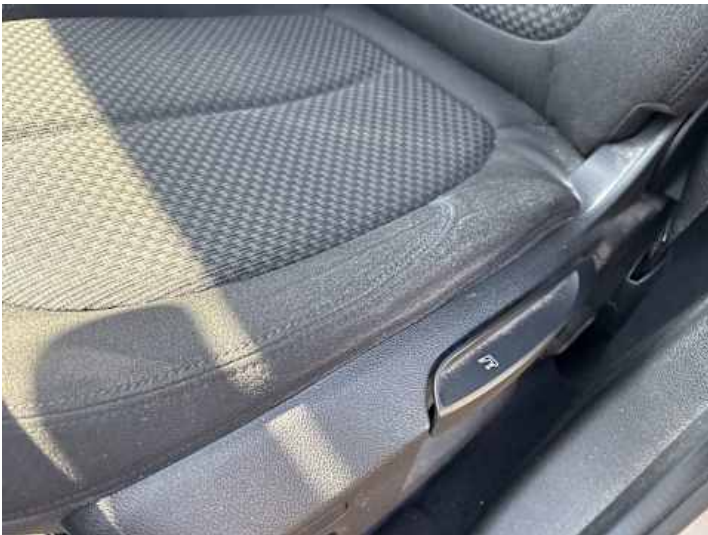
Innenraum (Verschmutzung, Verschleiß)

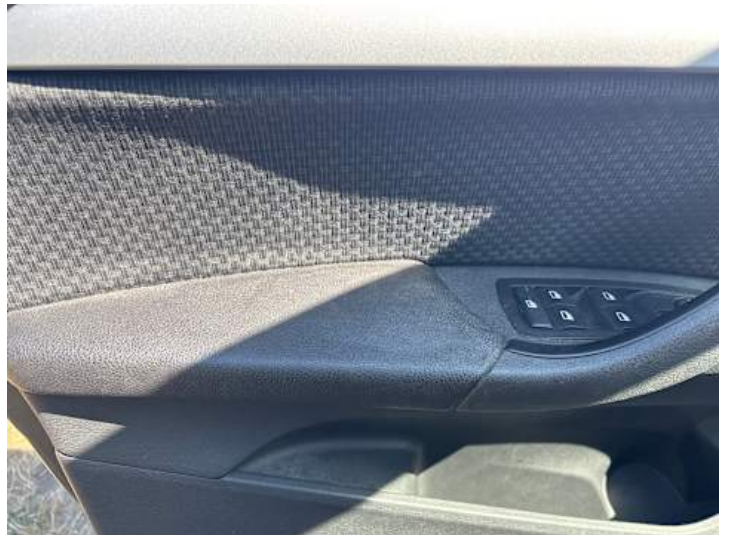
Innenraum (Verschmutzung, Verschleiß)

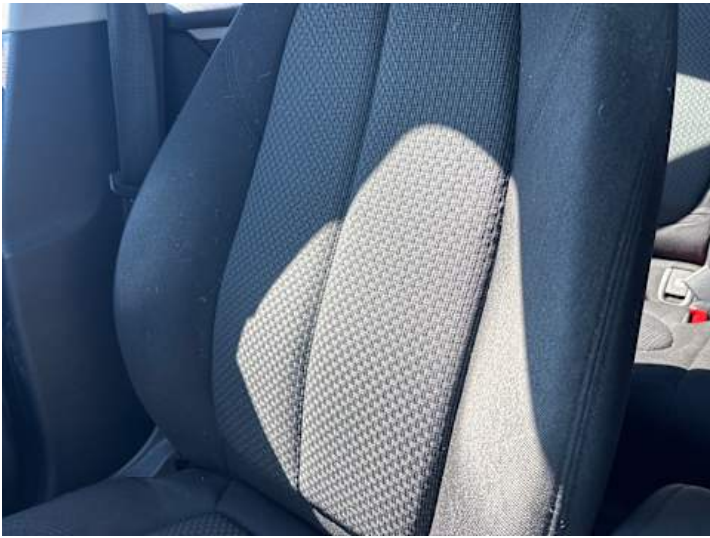
Innenraum (Verschmutzung, Verschleiß)

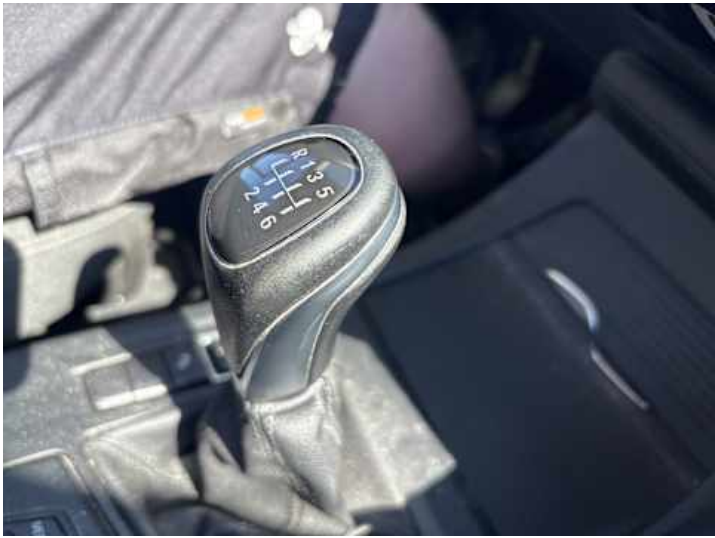
Innenraum (Verschmutzung, Verschleiß)

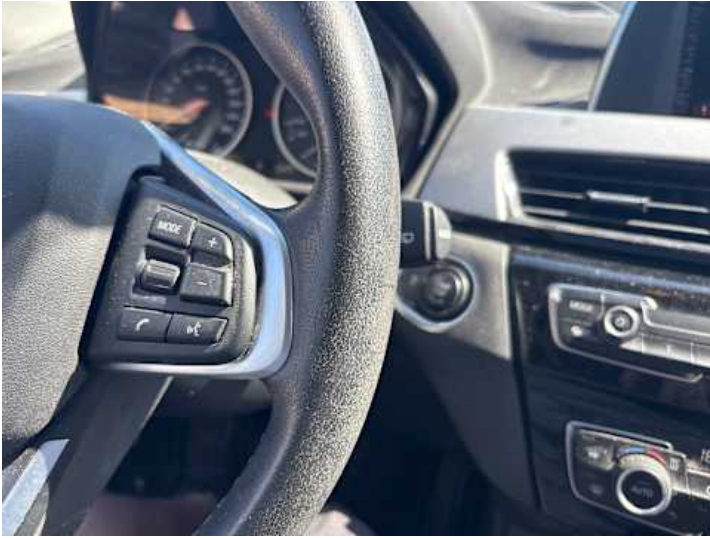
Innenraum (Verschmutzung, Verschleiß)

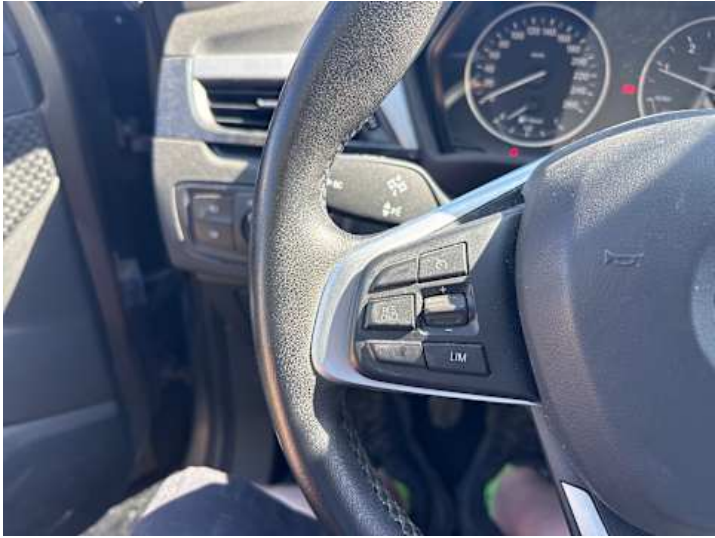
Innenraum (Verschmutzung, Verschleiß)
