## Mercedes-Benz A 160 5-türig Special Edition

EZ 06/2009 | Kleinwagen | Benzin | Schaltgetriebe | 129.972km  
Besteuerung: Differenzbesteuert (§25a UStG)  
Fahrzeugstandort: 95\*\*\*  
Fahrzeug aufgenommen am: 30.07.2026

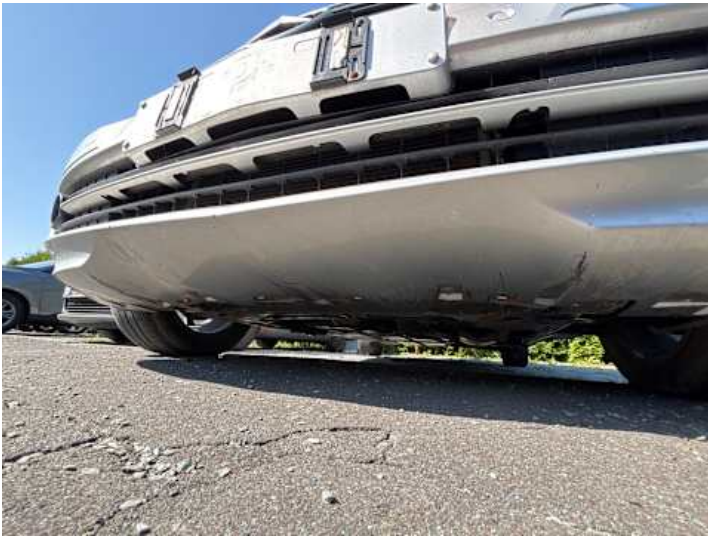
Stoßstange vorne (Kratzer, Lackschaden)

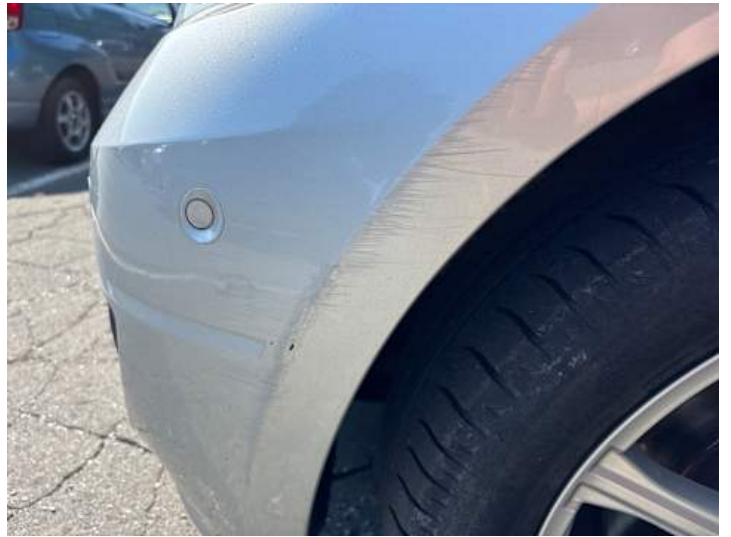
Stoßstange vorne (Kratzer, Lackschaden)

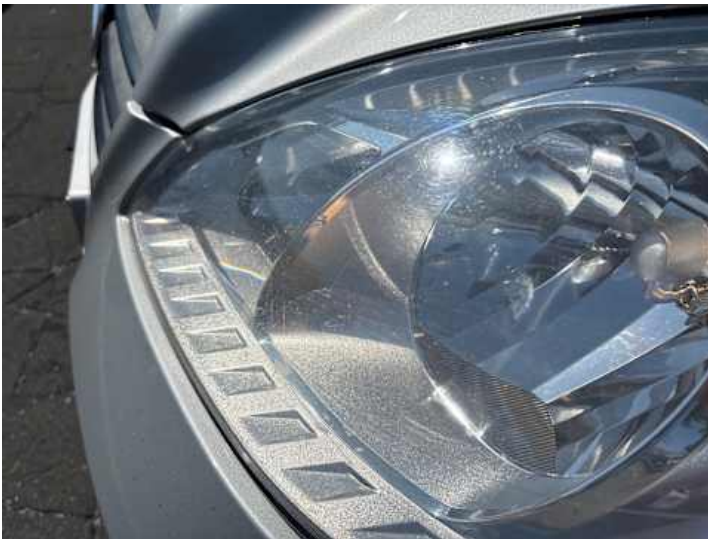
Scheinwerfer (links) (Kratzer)

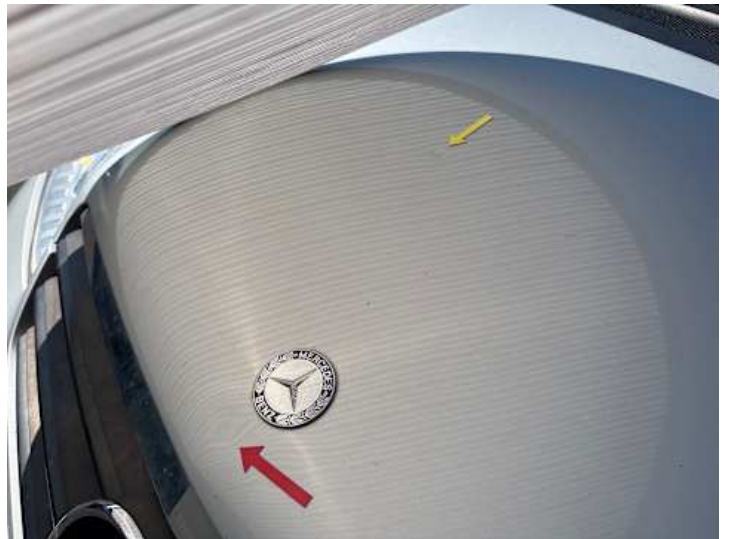
Motorhaube (Delle)

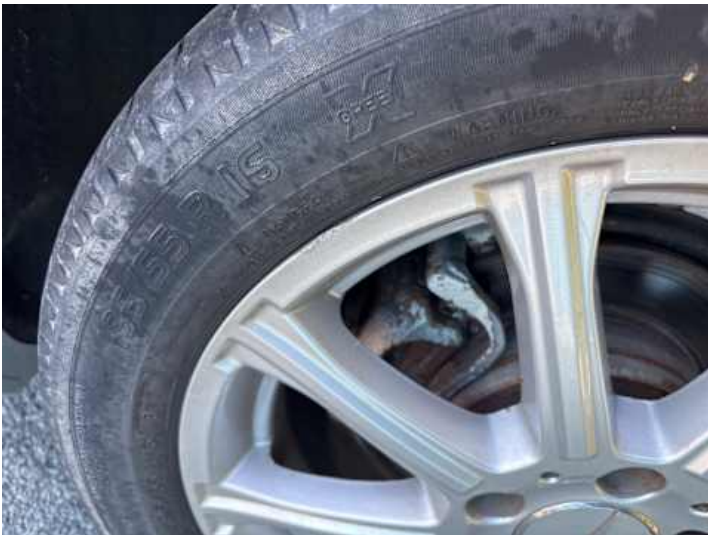
Rad (Kratzer)

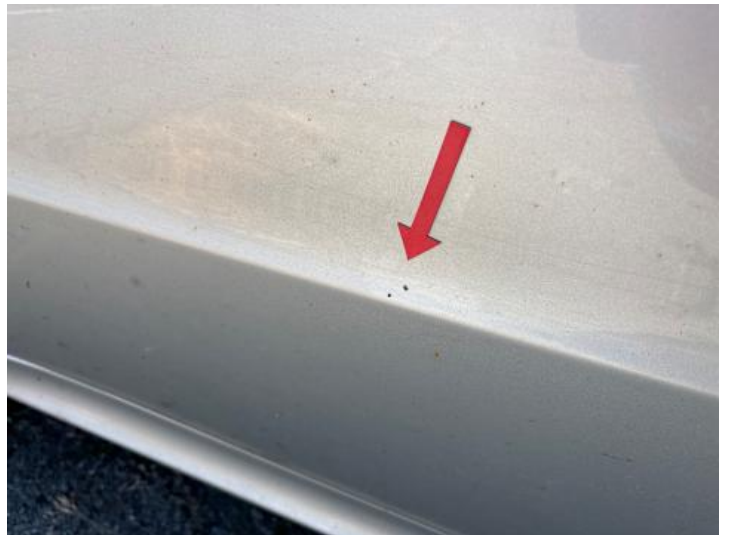
Fahrtür (Lackschaden)

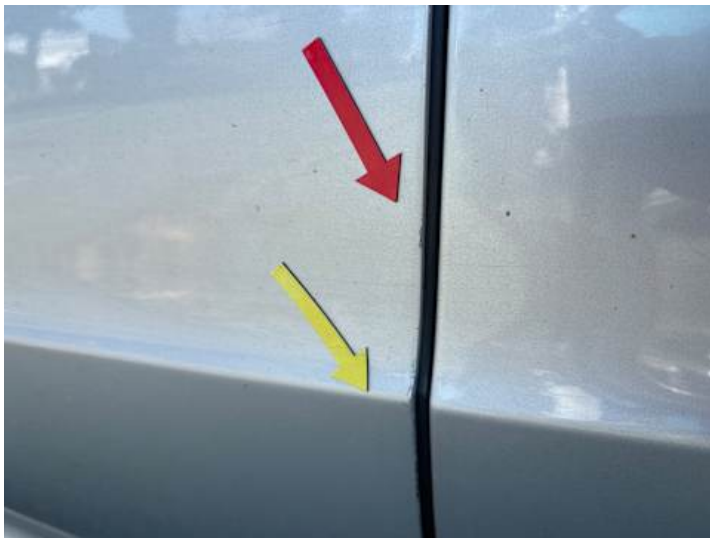
Fahrertür (Lackschaden)

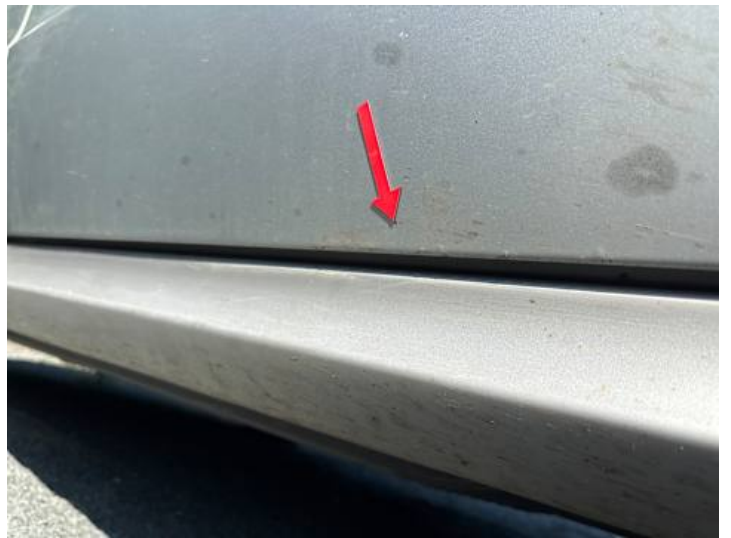
Beifahrertür (Lackschaden, Rost)

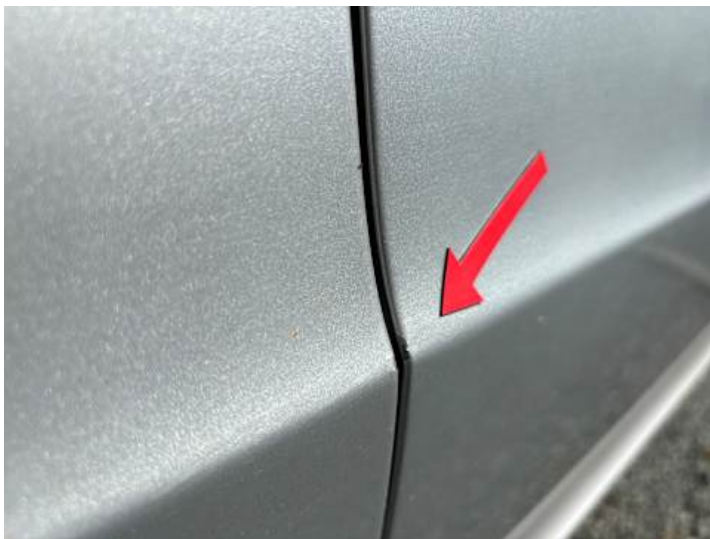
Beifahrertür (Lackschaden, Rost)

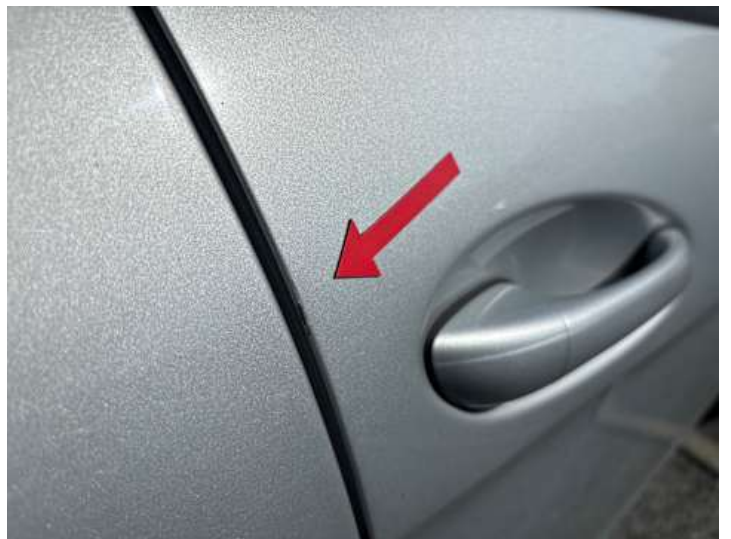
Beifahrertür (Lackschaden)

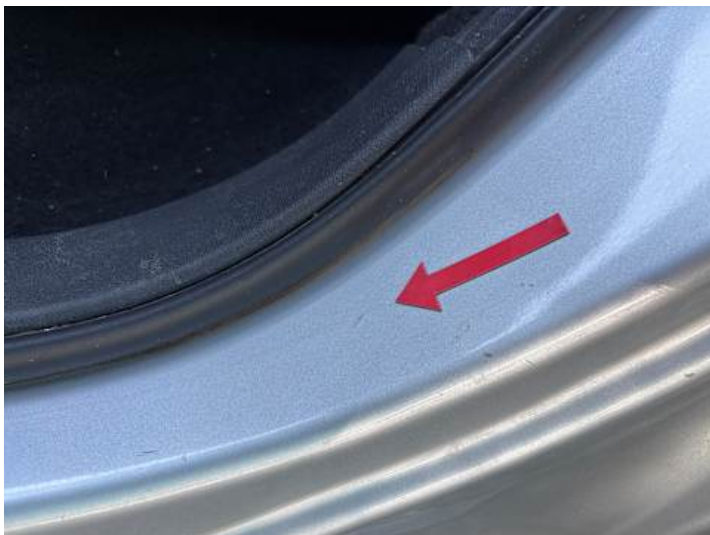
Türe hinten links (Lackschaden, Rost)

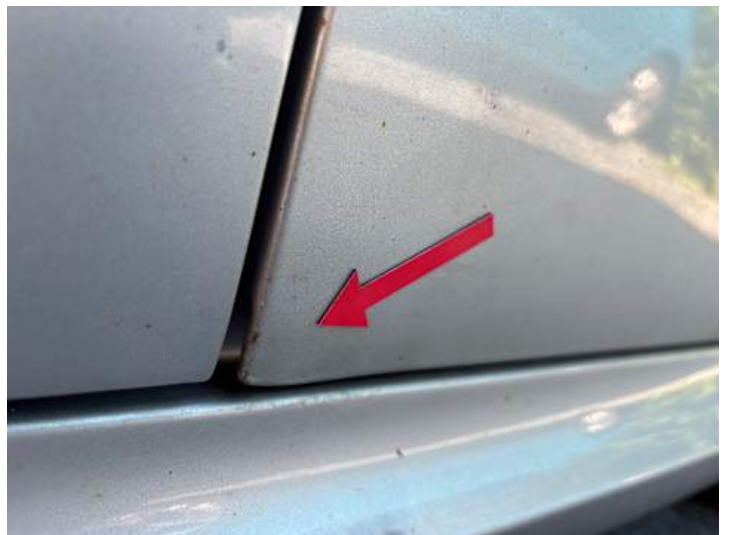
Türe hinten links (Rost)

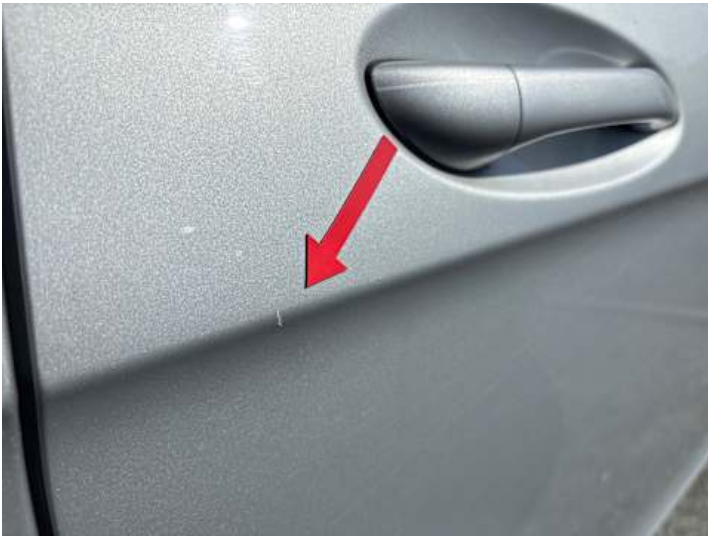
Türe hinten rechts (Kratzer, Lackschaden)

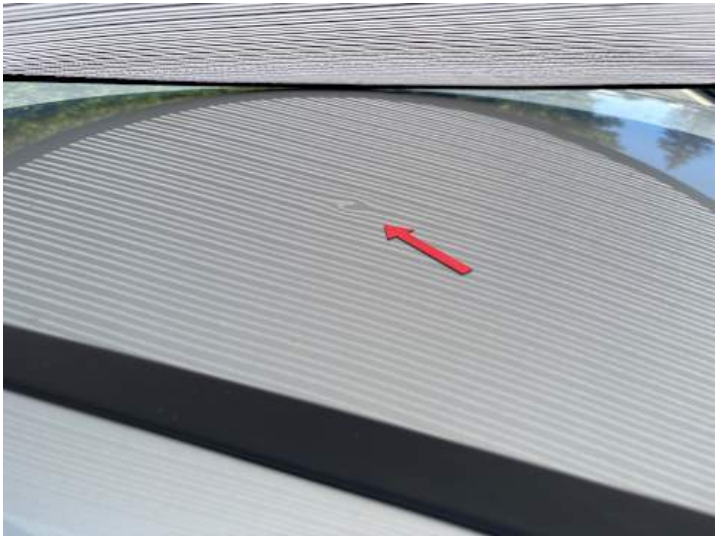
Dach (Delle)

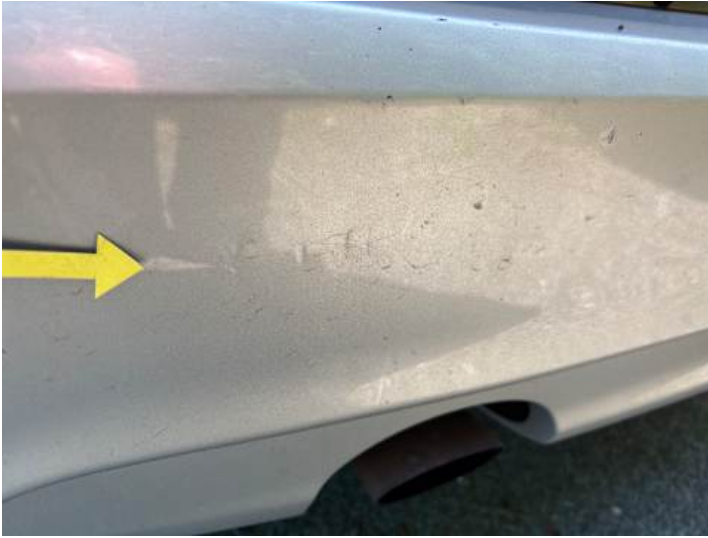
Stoßstange hinten (Lackschaden, Verformung, Riss/Bruch)

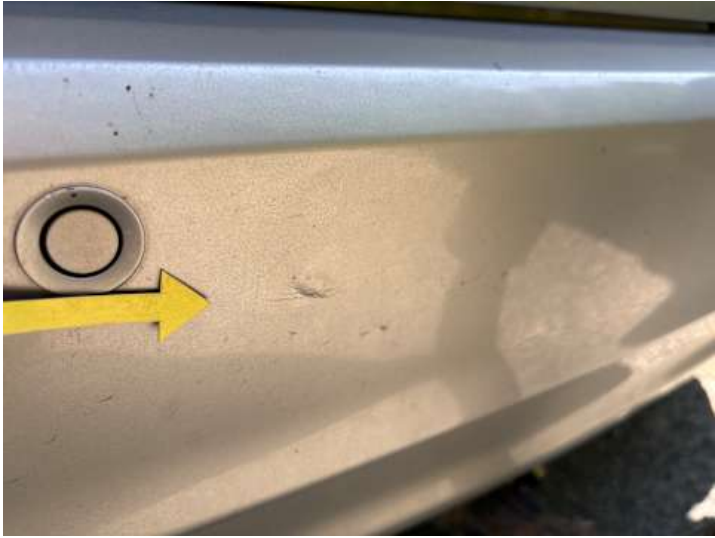
Stoßstange hinten (Lackschaden, Verformung, Riss/Bruch)

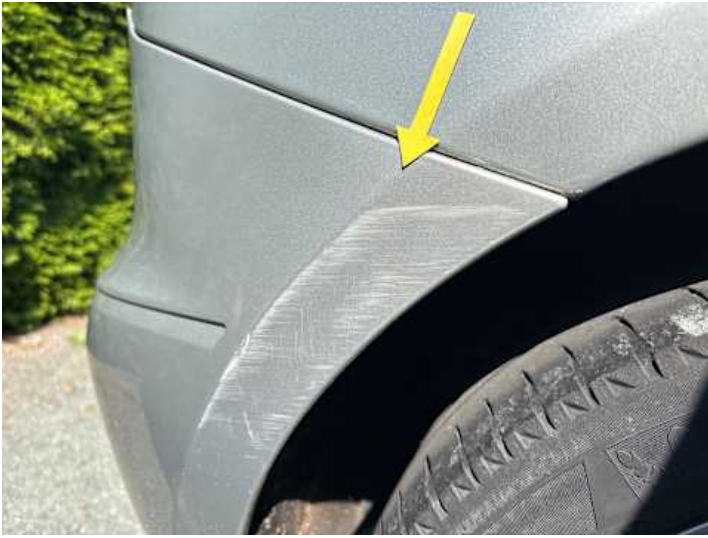
Stoßstange hinten (Lackschaden, Kratzer)

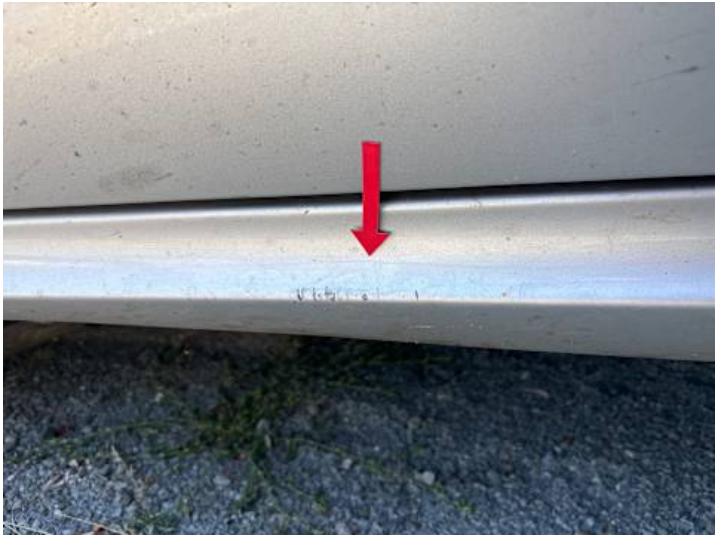
Schweller links (Lackschaden, Kratzer)

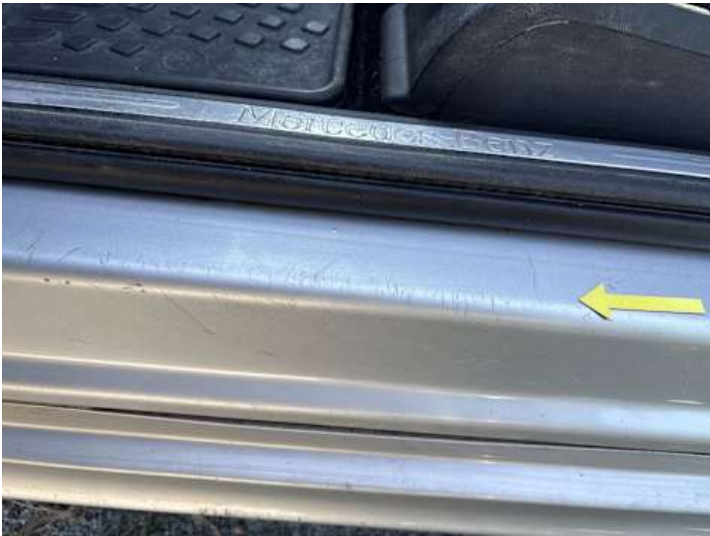
Schweller links (Kratzer)

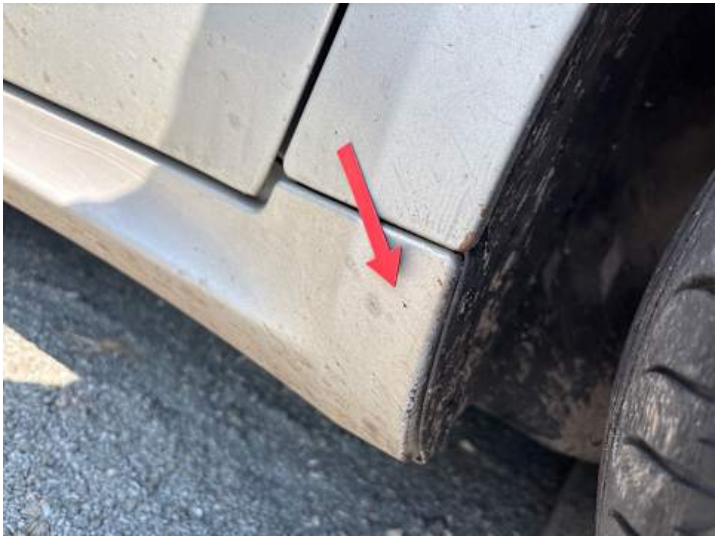
Schweller rechts (Rost)

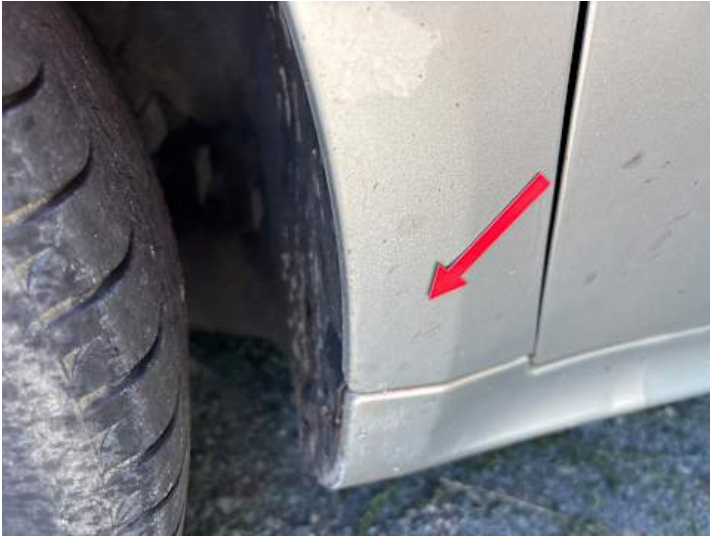
Kotflügel vorne links (Rost)

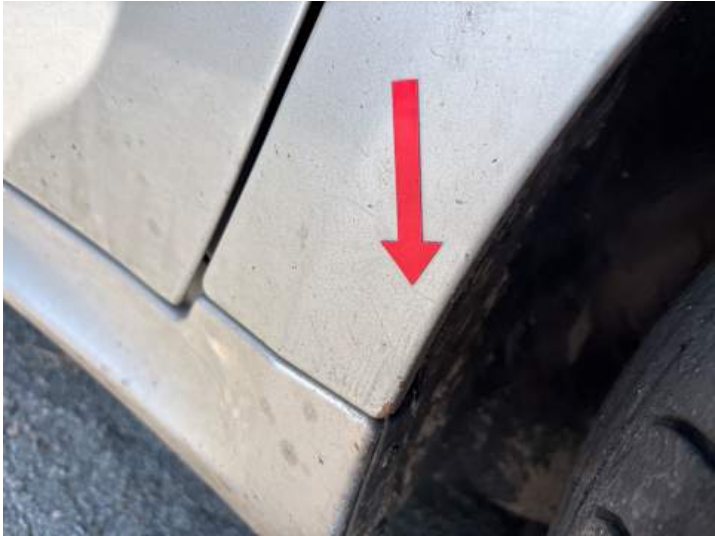
Kotflügel vorne rechts (Rost)

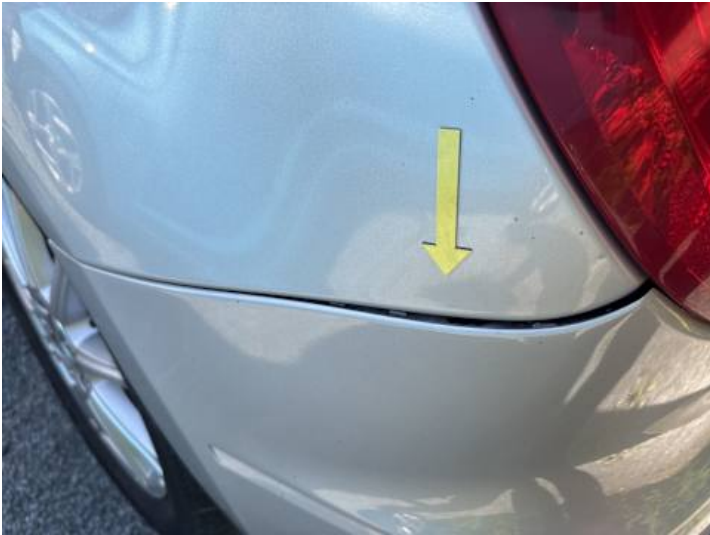
Seitenteil hinten links (Spaltmaße ungenau)

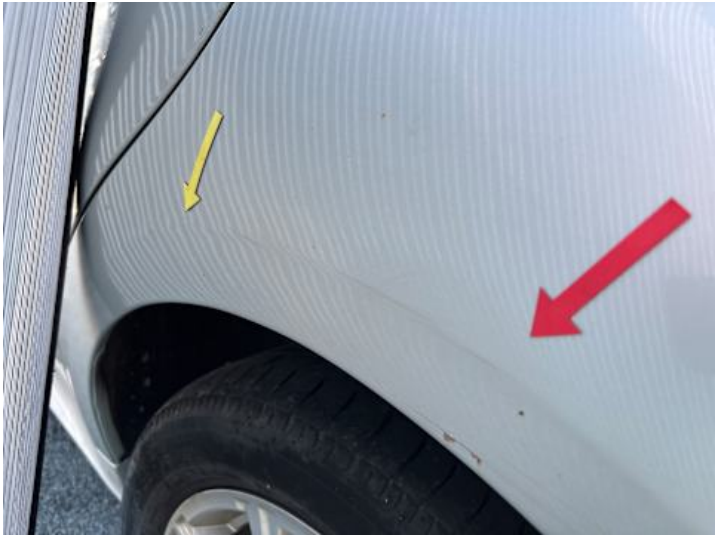
Seitenteil hinten links (Verformung)

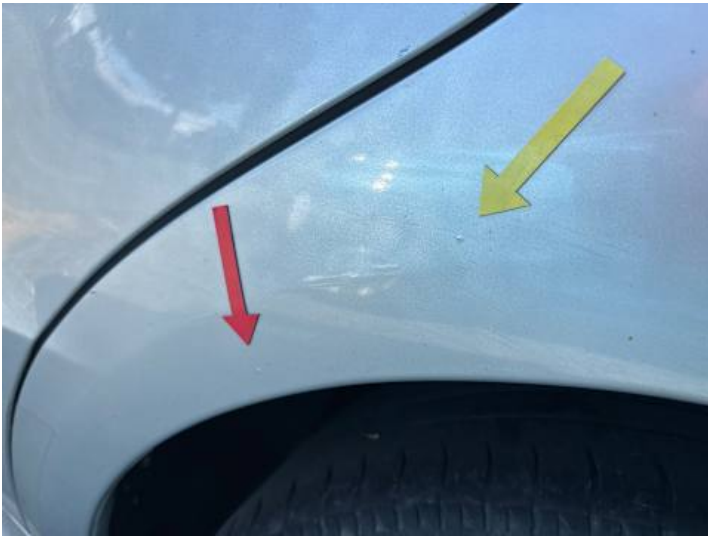
Seitenteil hinten links (Rost, Lackschaden)

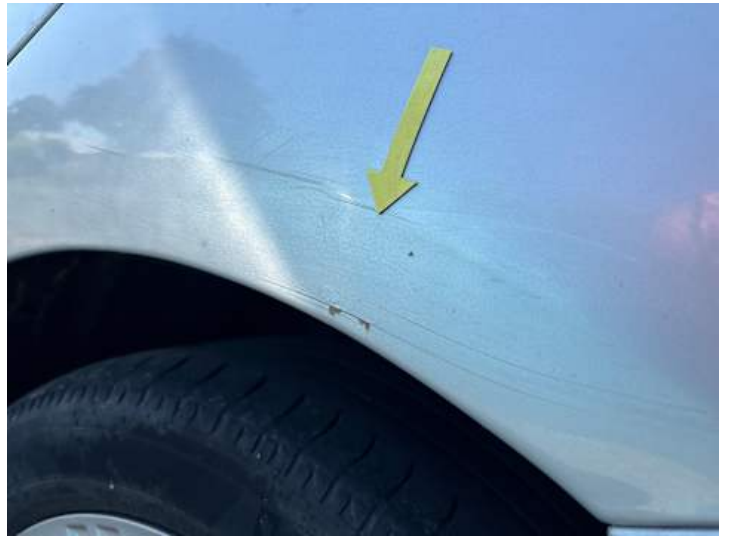
Seitenteil hinten links (Rost, Lackschaden)

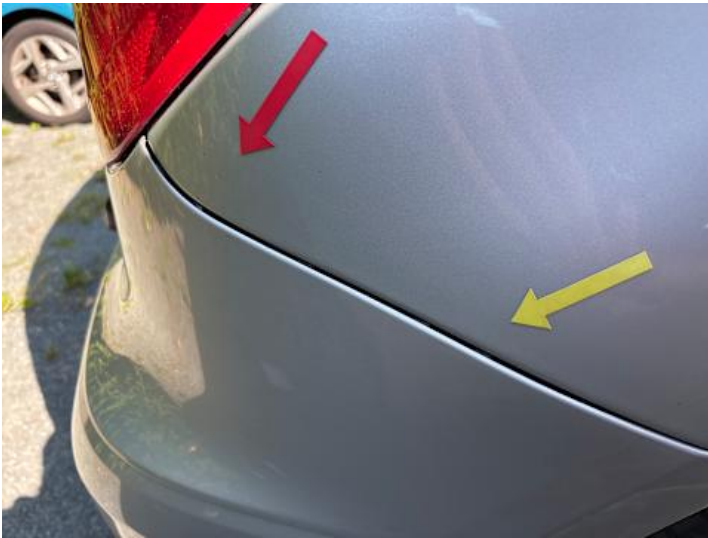
| Fahrzeugteil | Lackschichtdicke (in µm) | Fahrzeugteil | Lackschichtdicke (in µm) |
|---|---|---|---|
| Seitenteil hinten links | 110 | Seitenteil hinten rechts | 750 |

Seitenteil hinten rechts (Spaltmaße ungenau)

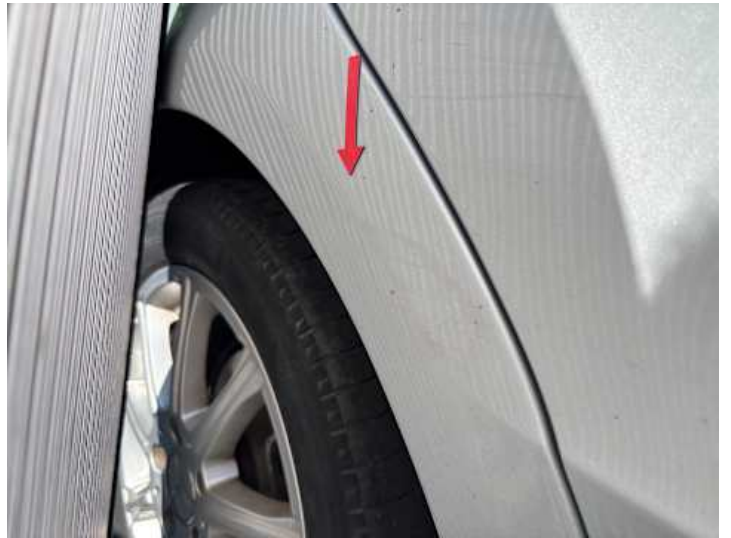
Seitenteil hinten rechts (Lackschaden, Kratzer, Verformung)

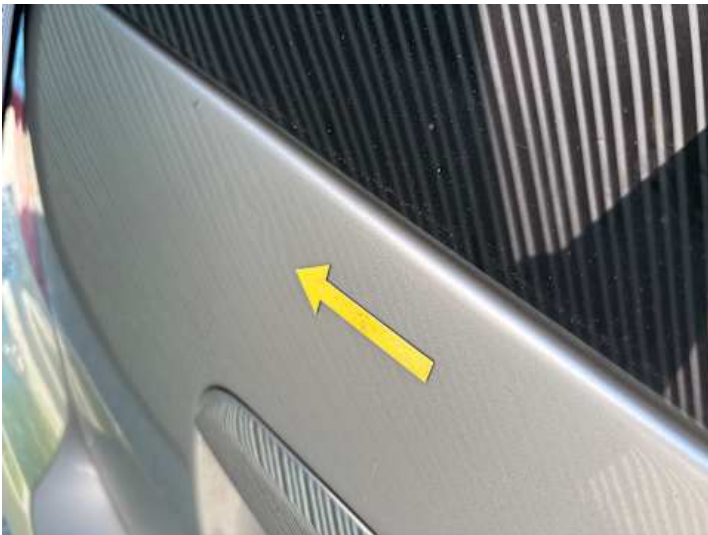
Heckklappe (Delle)

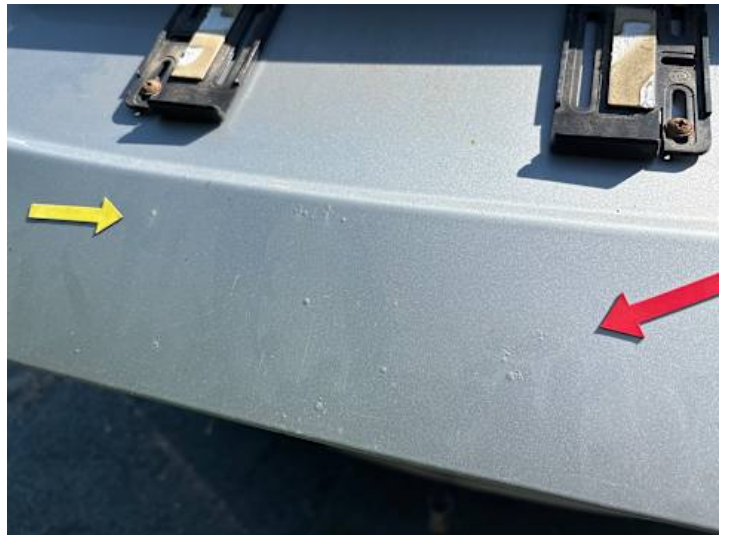
Heckklappe (Lackschaden, Rost)

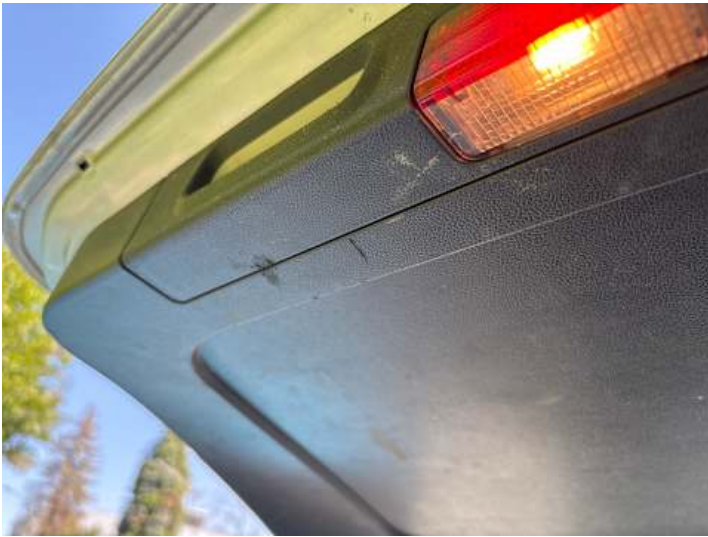
Innenraum (Kratzer)

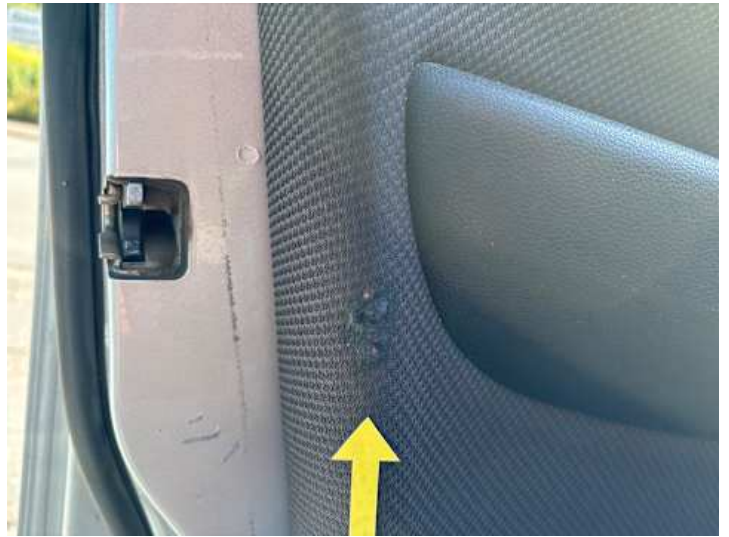
Innenraum (Riss/Bruch)

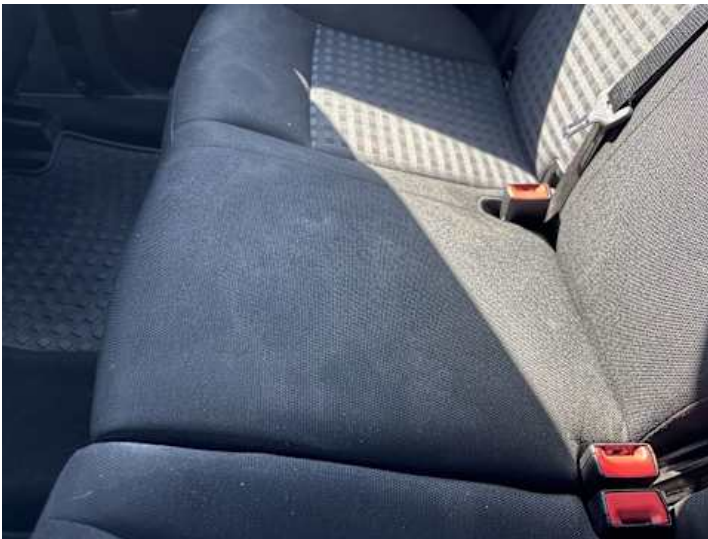
Innenraum (Verschmutzung)

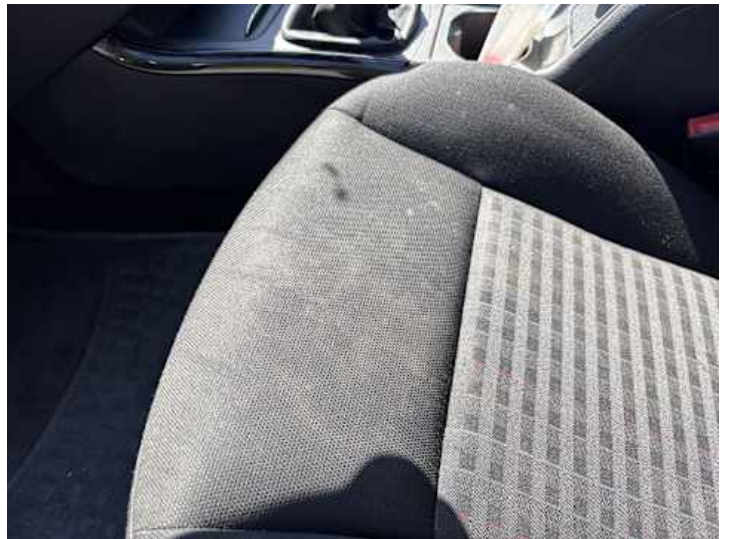
Innenraum (Verschmutzung)

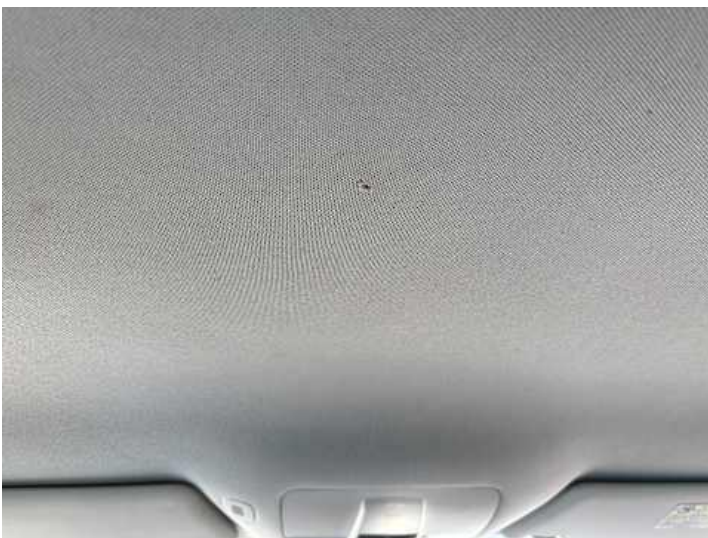
Innenraum (Riss/Bruch)

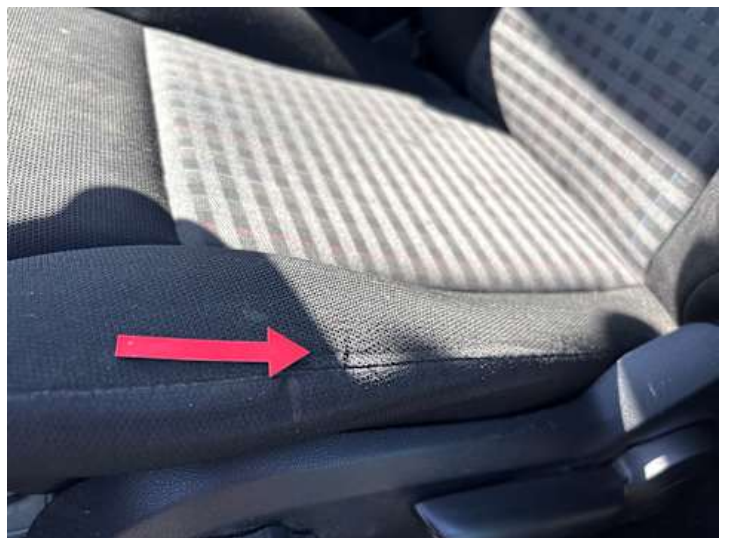
Innenraum (Verschleiß)
