## Opel Mokka Edition ecoFlex

EZ 04/2015 | Geländewagen | Benzin | Schaltgetriebe | 114.222km

Fahrzeug aufgenommen am: 28.08.2026

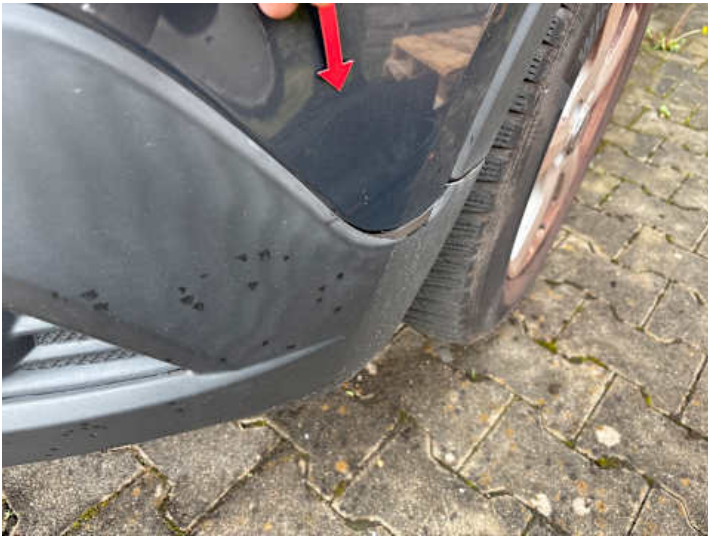
Stoßstange vorne (Kratzer)

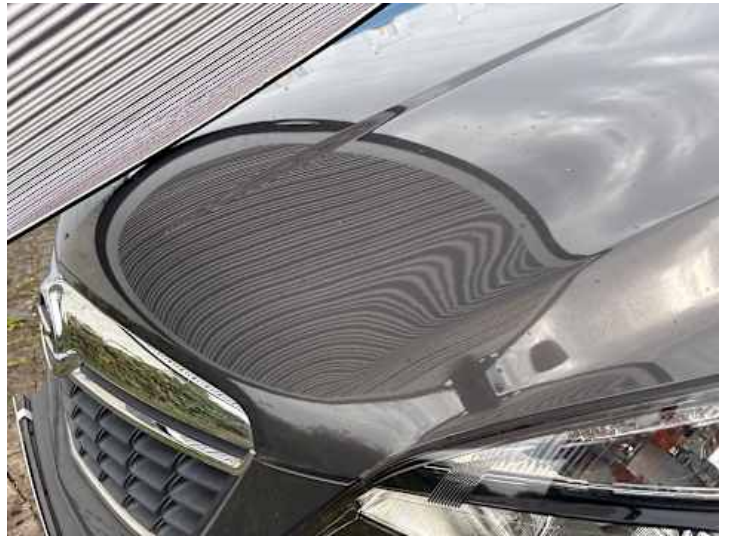
Motorhaube (Delle)

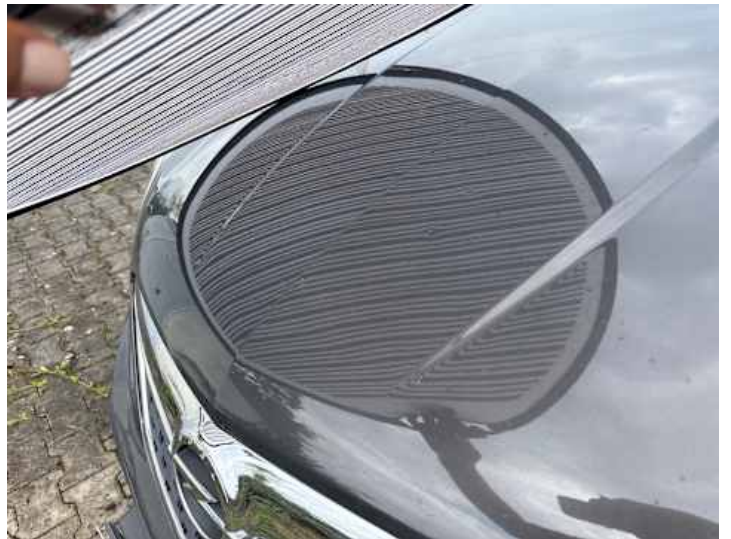
Motorhaube (Delle)

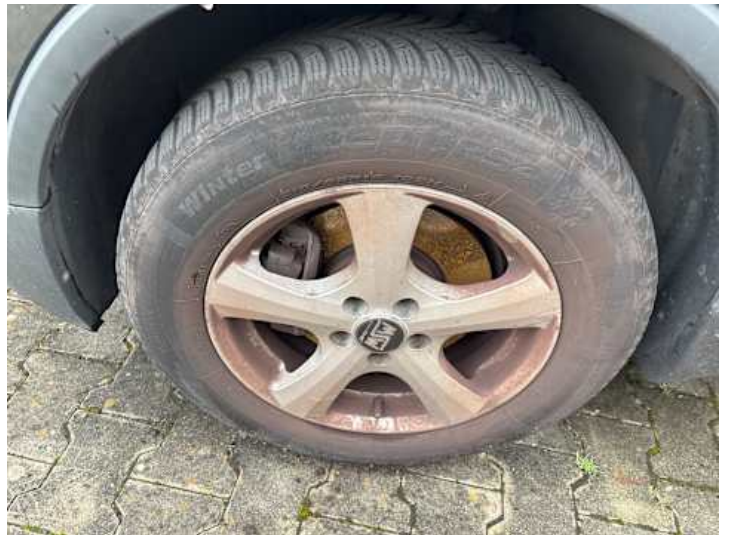
Rad (Kratzer)

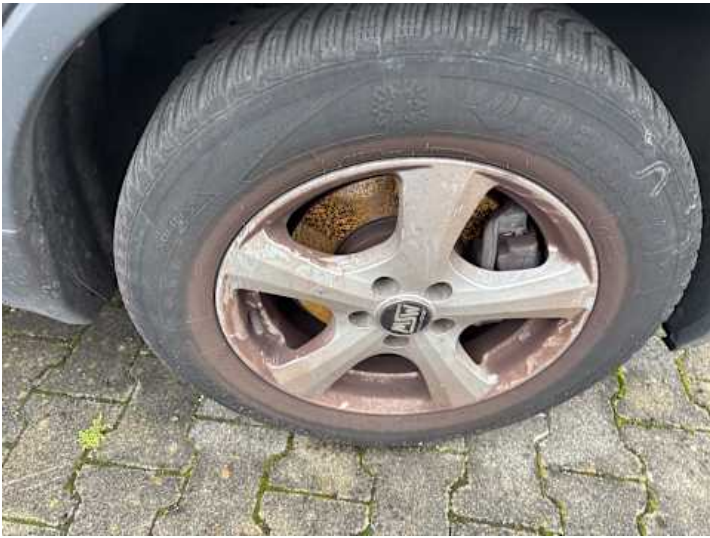
Rad (Kratzer)

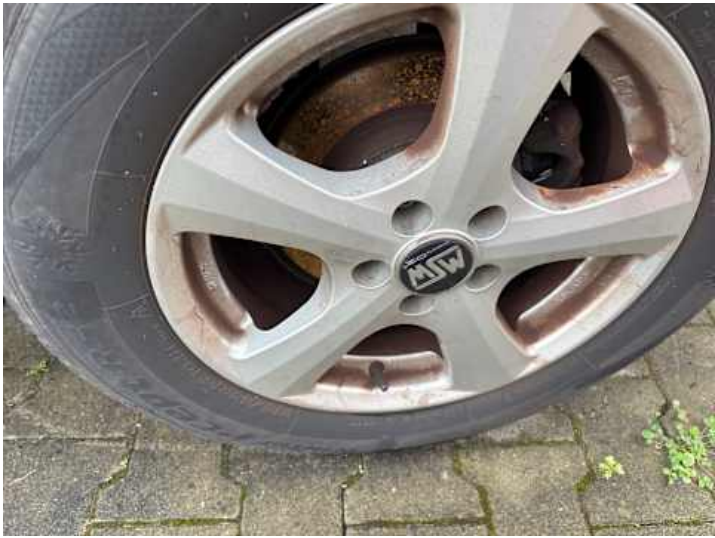
Rad (Kratzer)

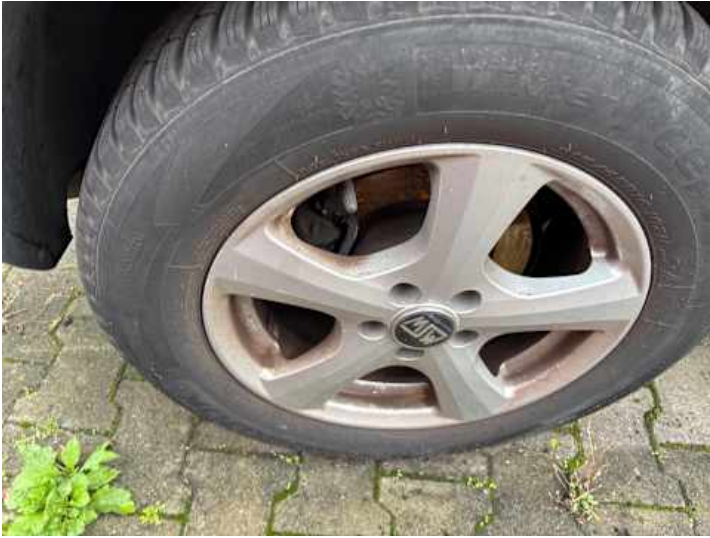
Rad (Kratzer)

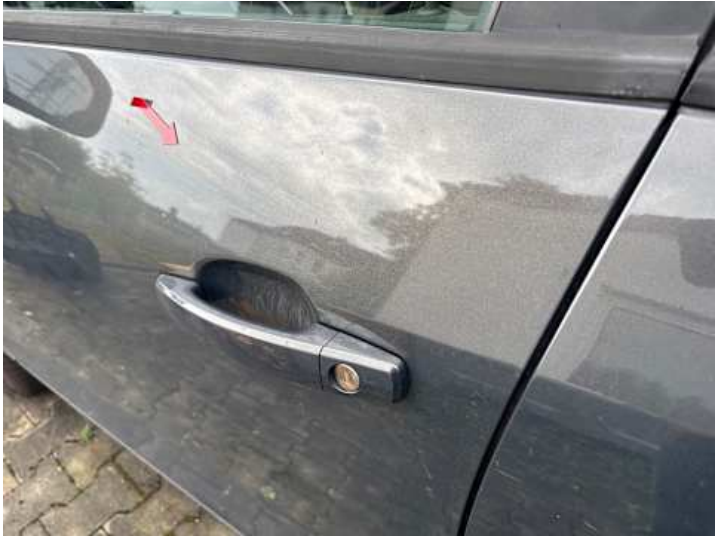
Fahrtür (Kratzer)

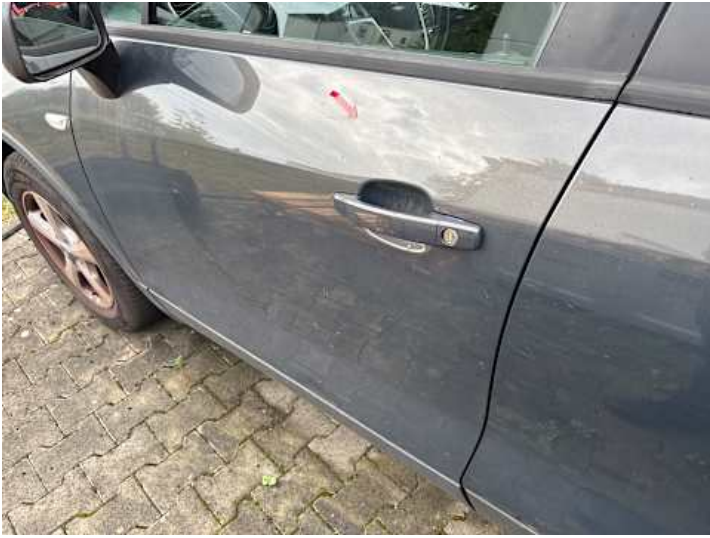
Fahrtür (Kratzer)

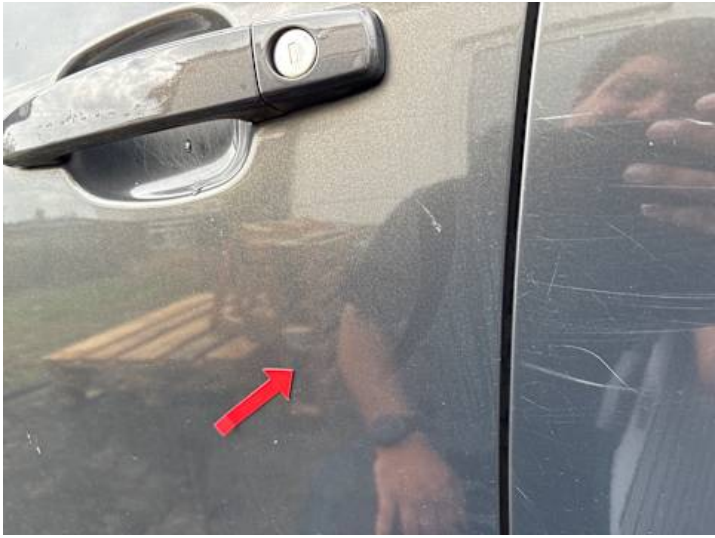
Fahrtür (Kratzer)

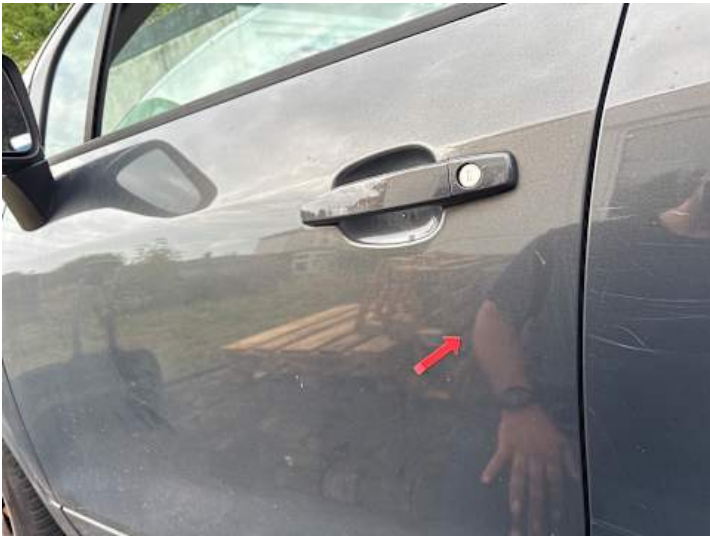
Fahrtür (Kratzer)

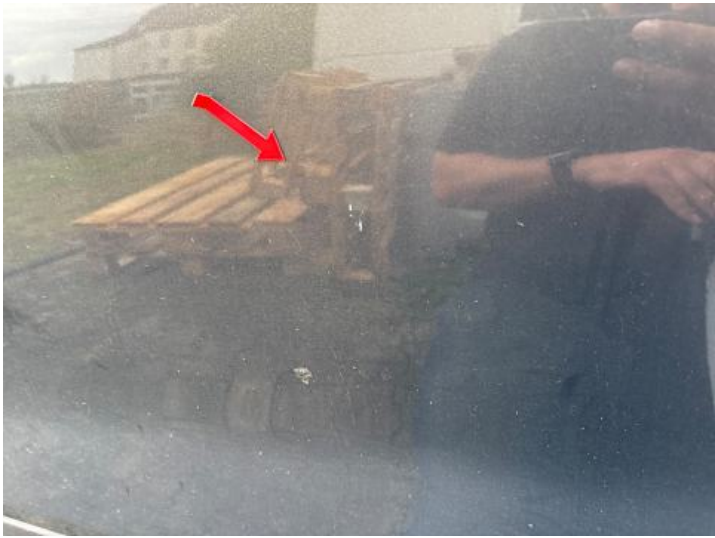
Fahrtür (Kratzer)

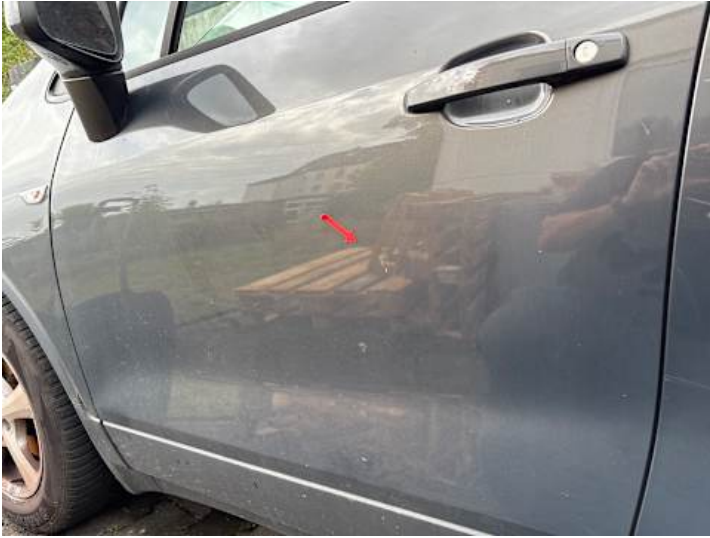
Fahrtür (Kratzer)

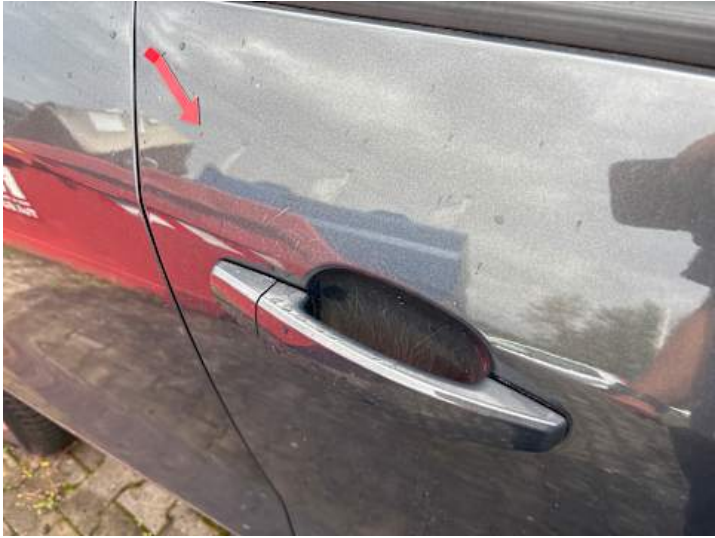
Beifahrtür (Kratzer)

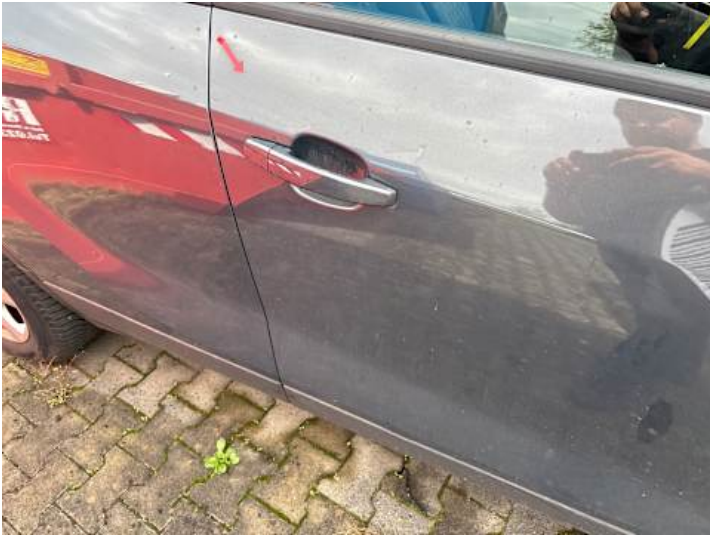
Beifahrtür (Kratzer)

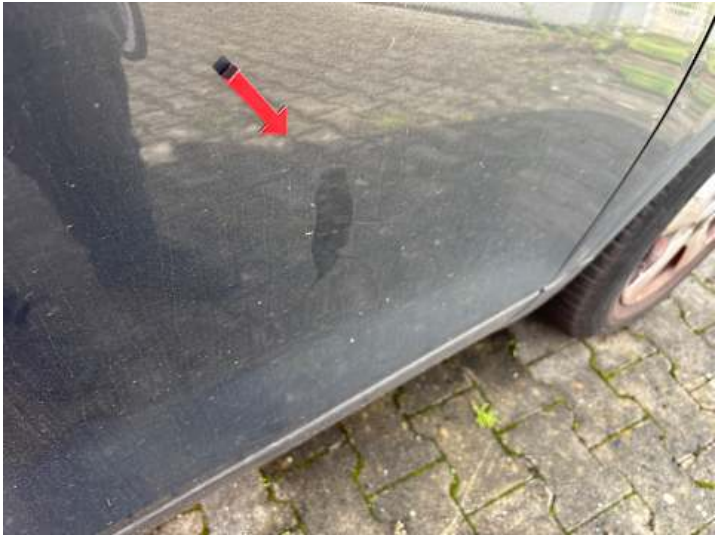
Beifahrtür (Kratzer)

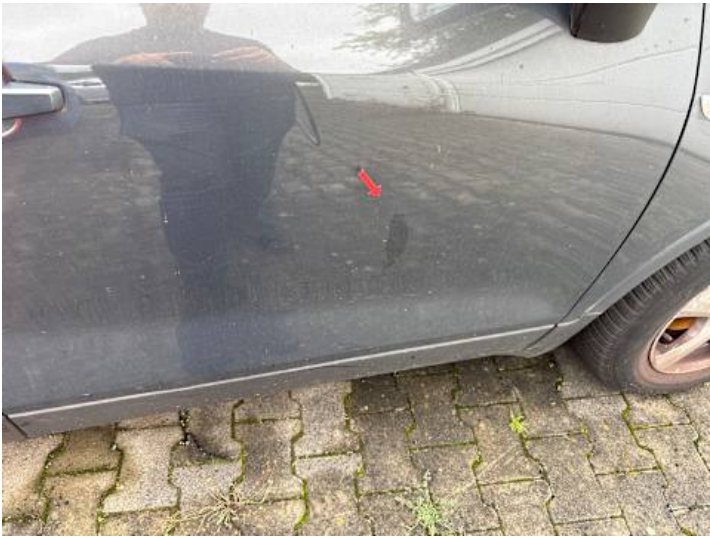
Beifahrertür (Kratzer)

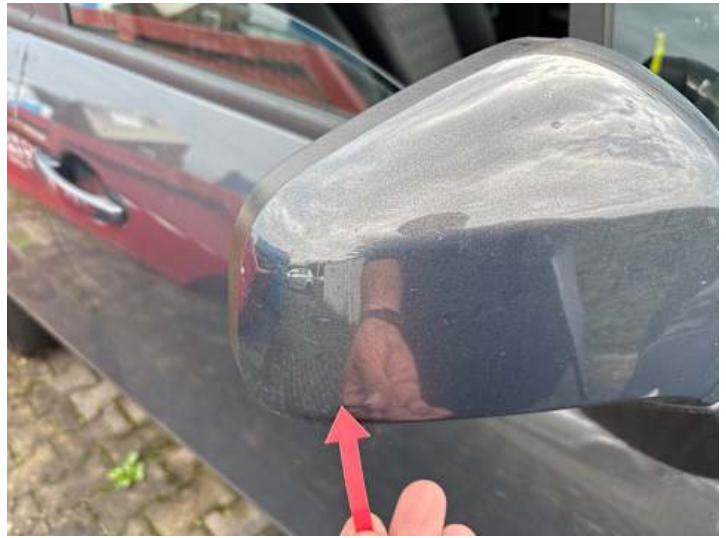
Beifahrertür (Kratzer)

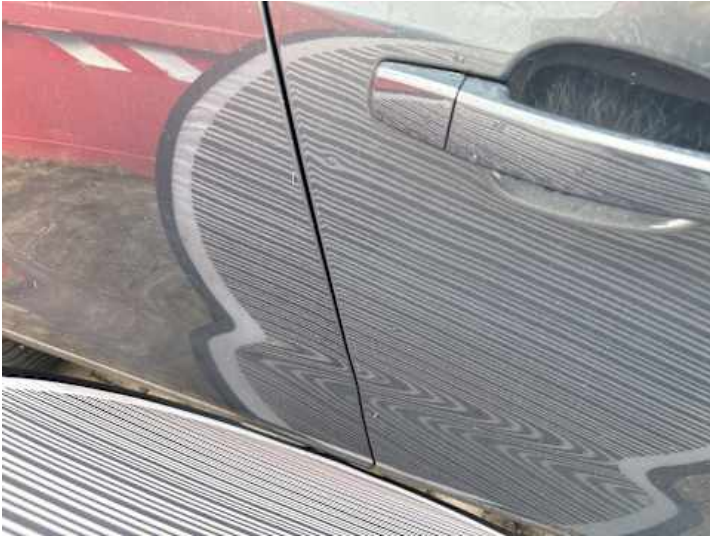
Beifahrertür (Delle)

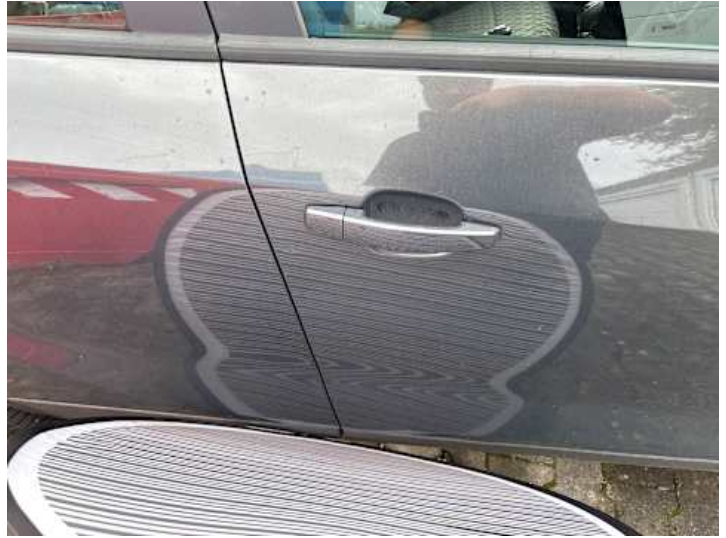
Beifahrertür (Delle)

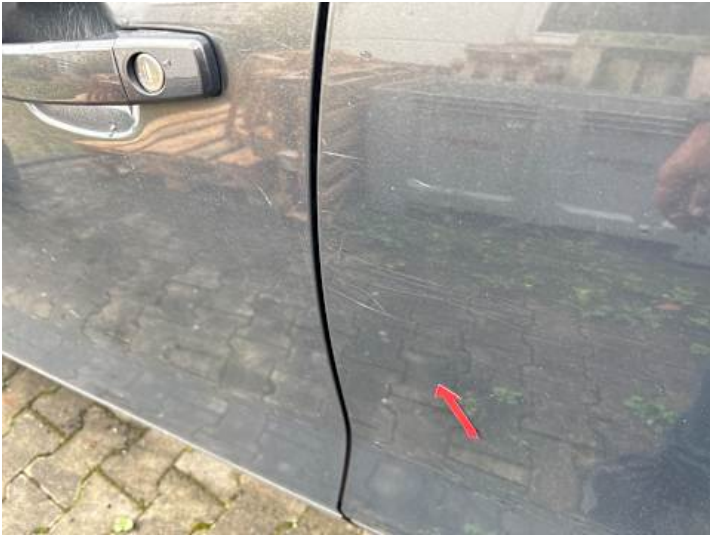
Türe hinten links (Kratzer)

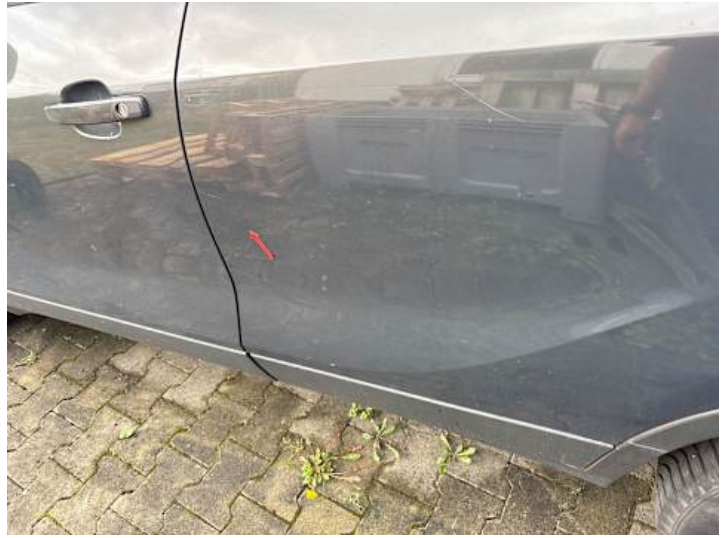
Türe hinten links (Kratzer)

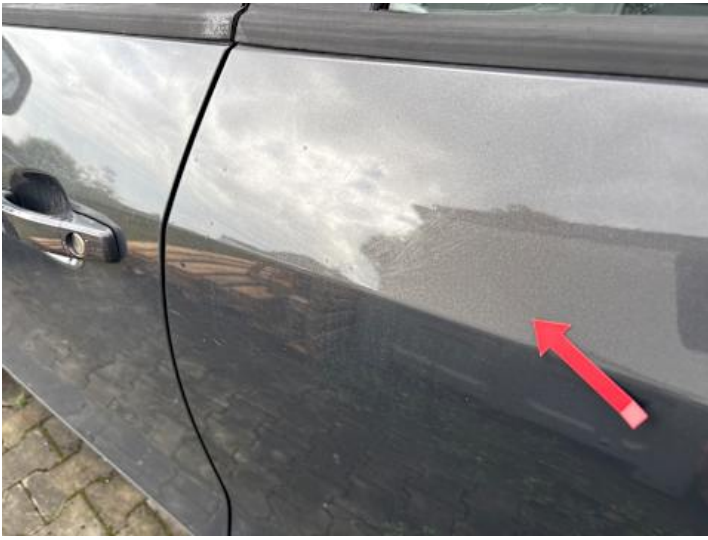
Türe hinten links (Kratzer)

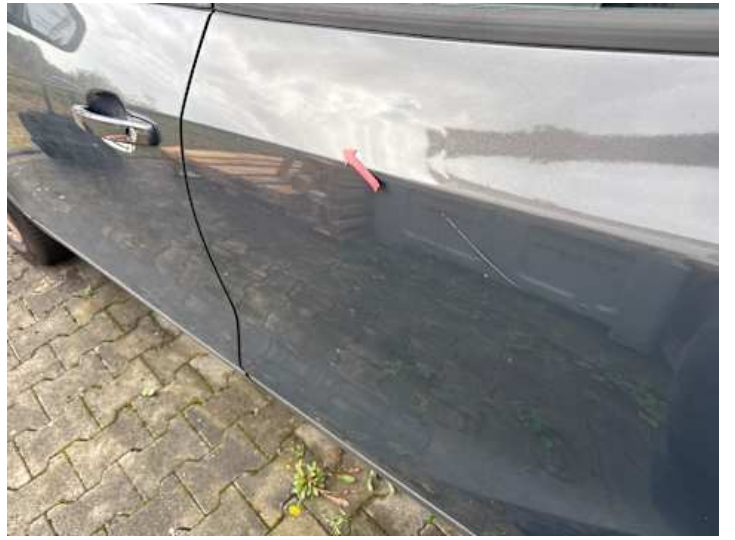
Türe hinten links (Kratzer)

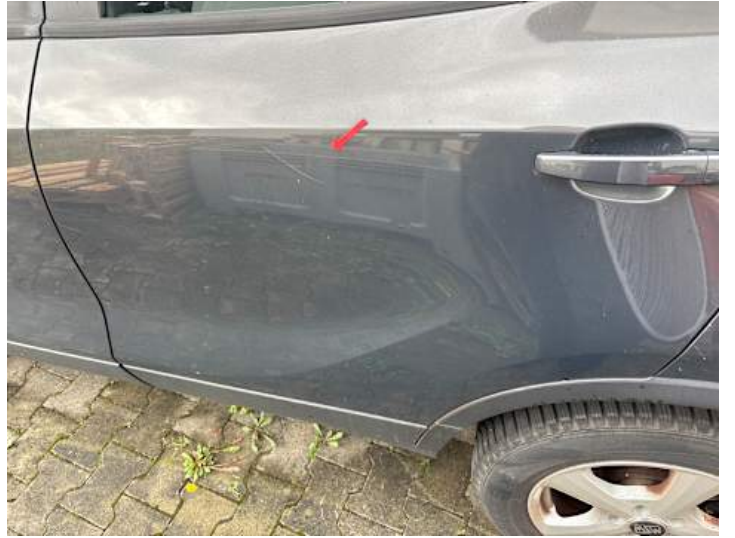
Türe hinten links (Kratzer)

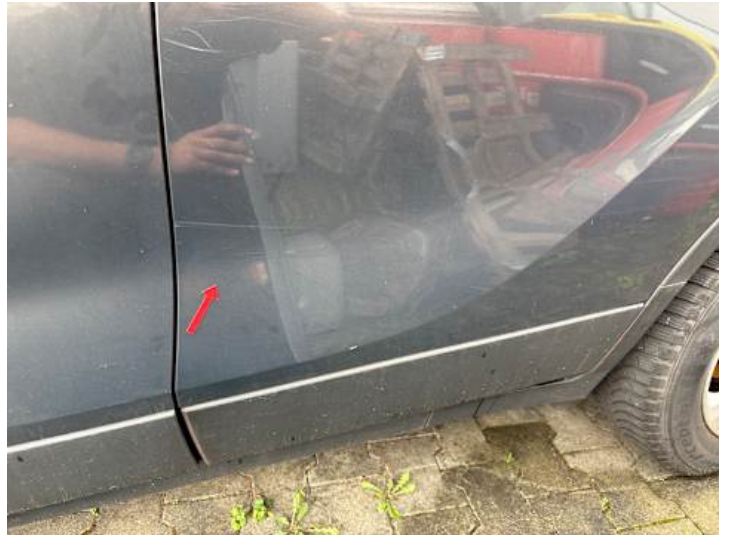
Türe hinten links (Kratzer)

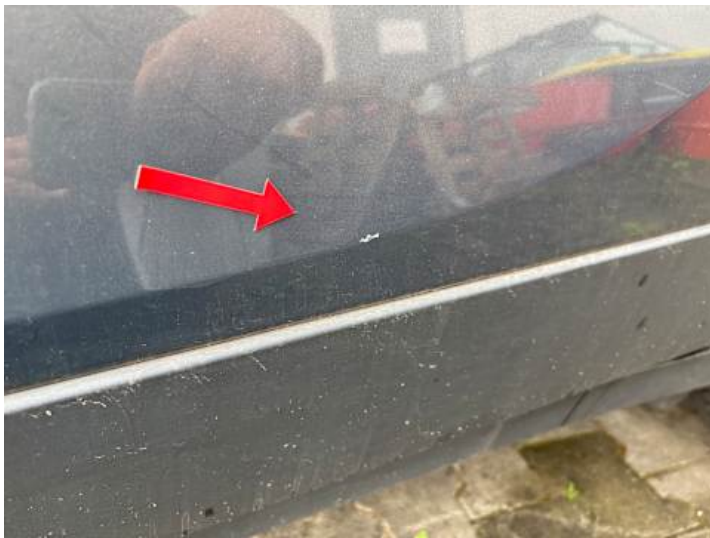
Türe hinten links (Kratzer)

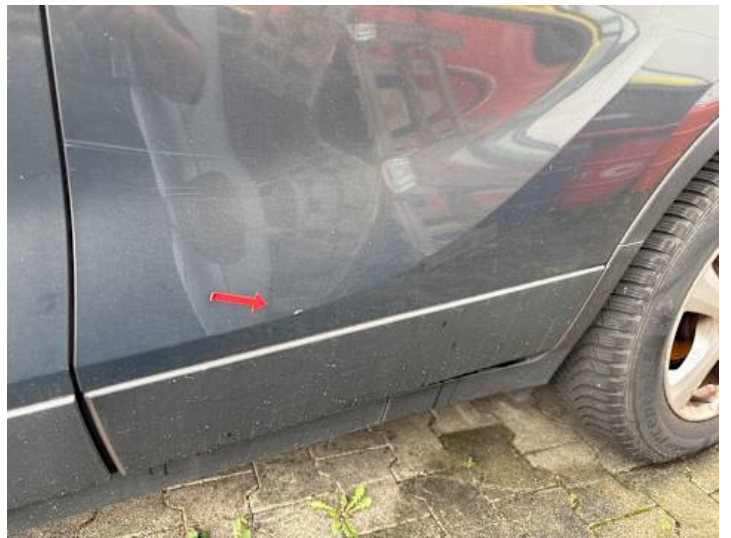
Türe hinten links (Kratzer)

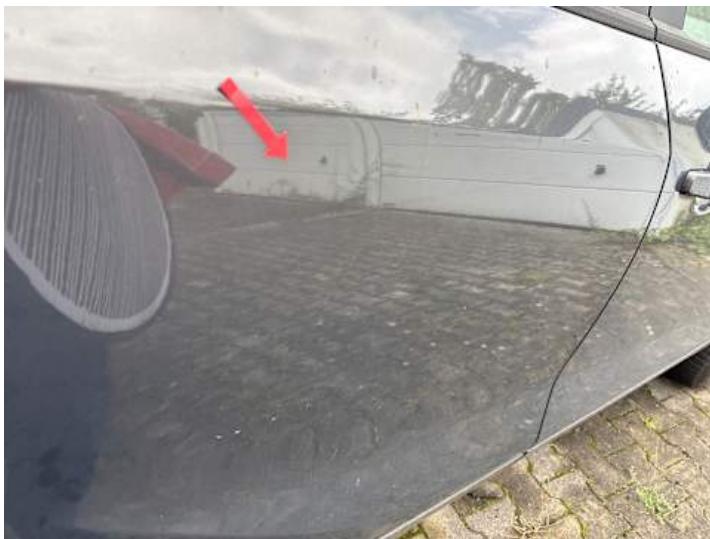
Türe hinten rechts (Kratzer)

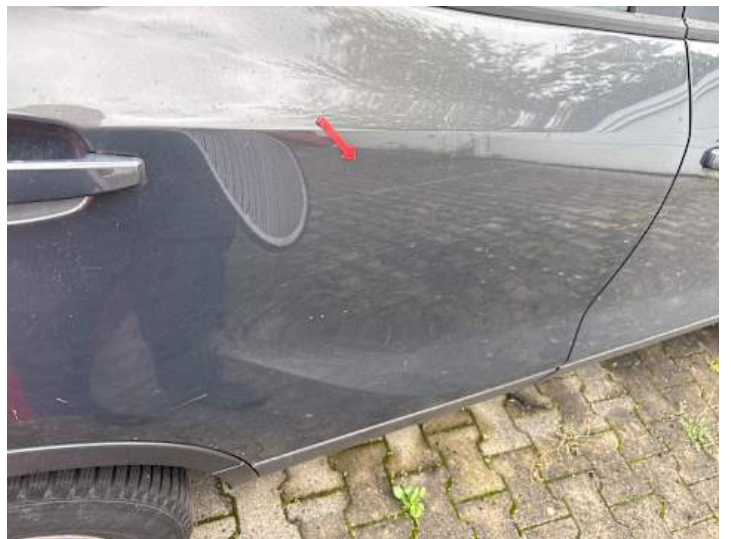
Türe hinten rechts (Kratzer)

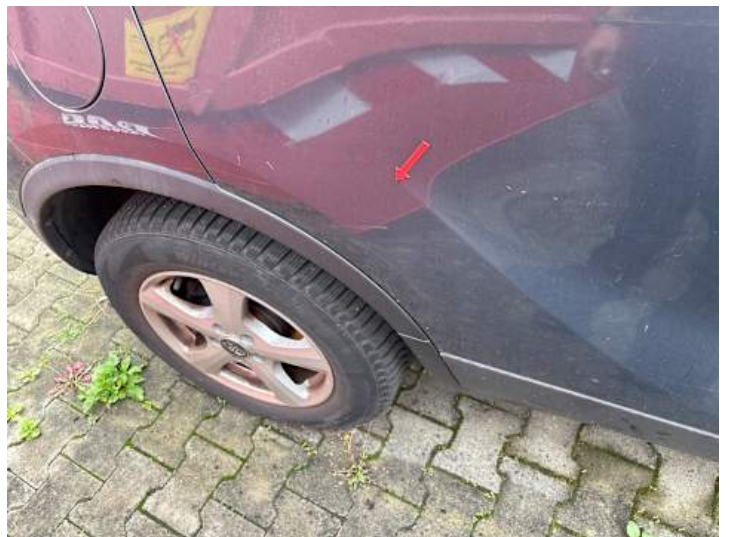
Türe hinten rechts (Kratzer)

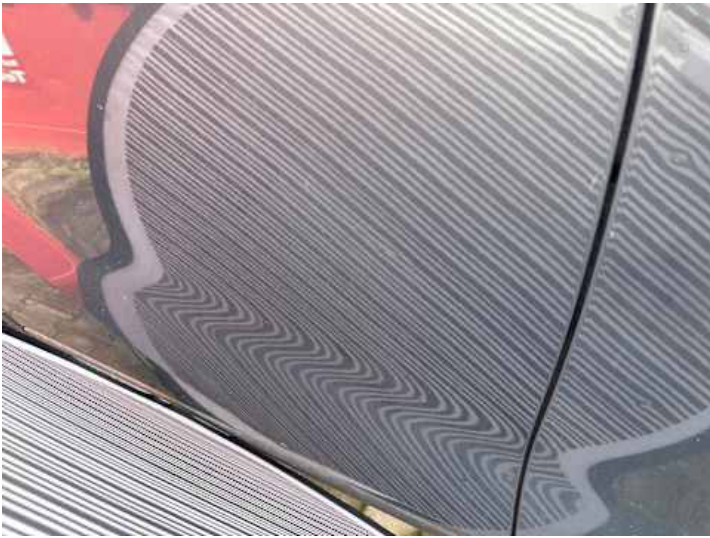
Türe hinten rechts (Delle)

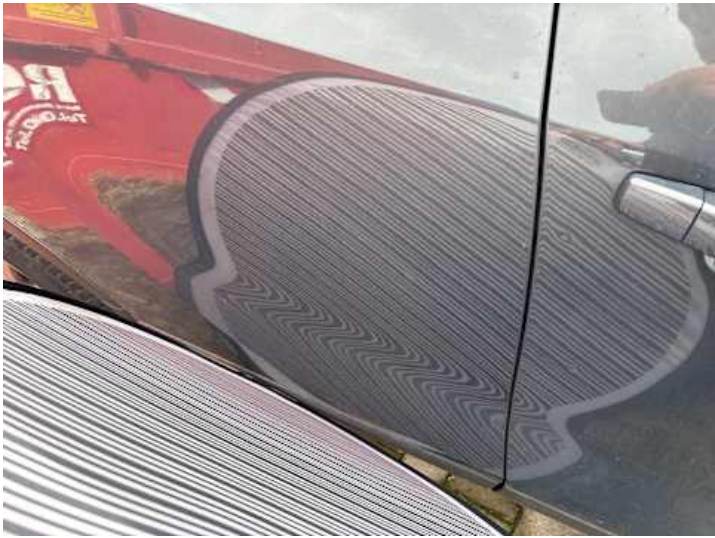
Türe hinten rechts (Delle)

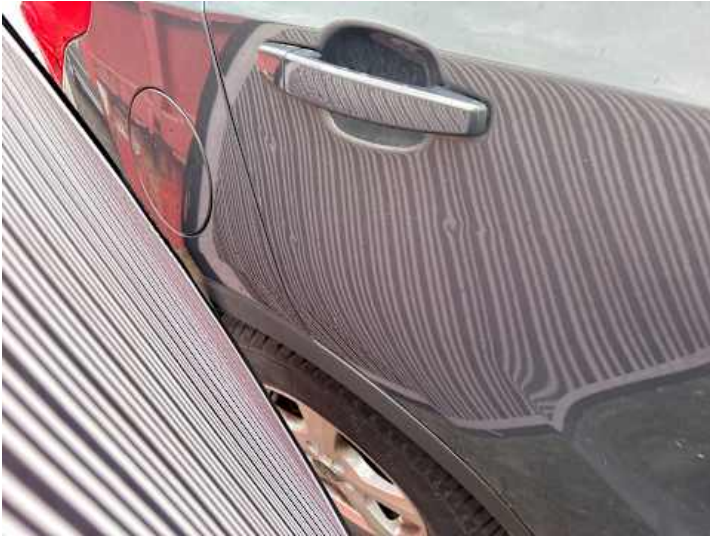
Türe hinten rechts (Delle)

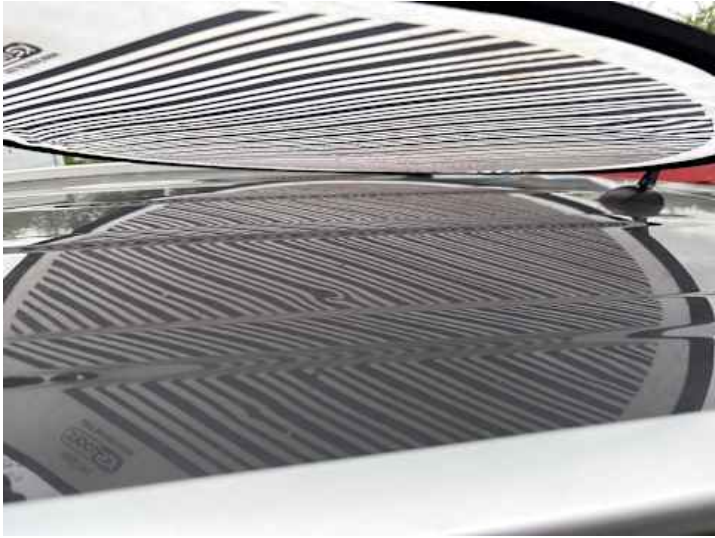
Dach (Delle)

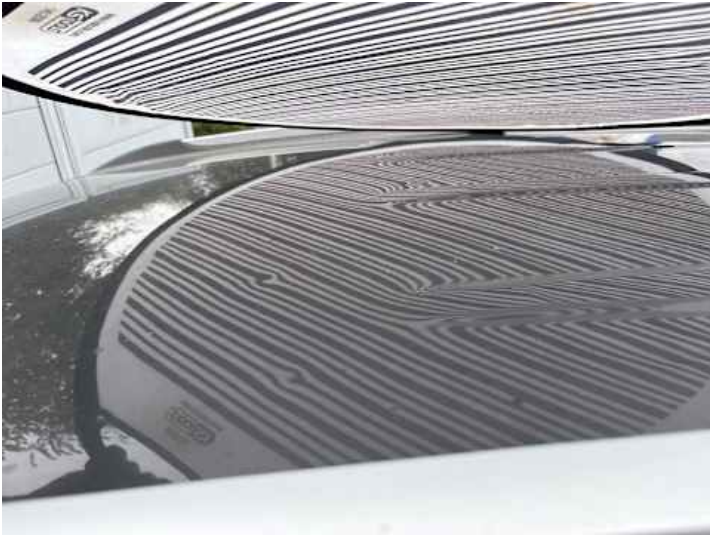
Dach (Delle)

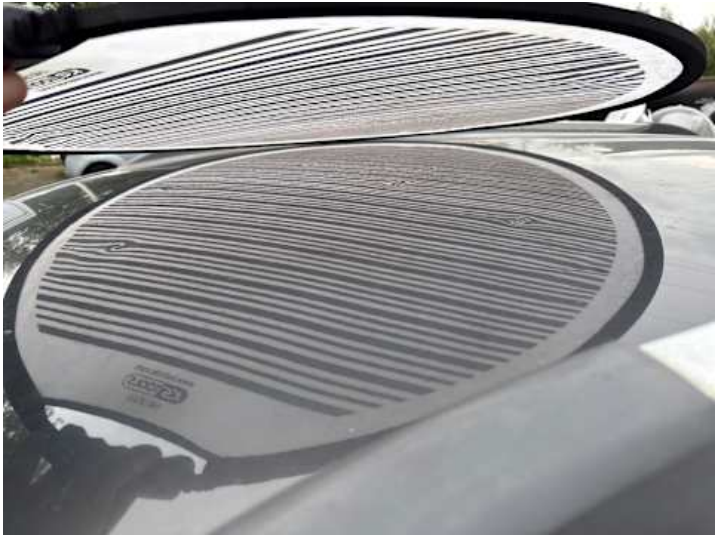
Dach (Delle)

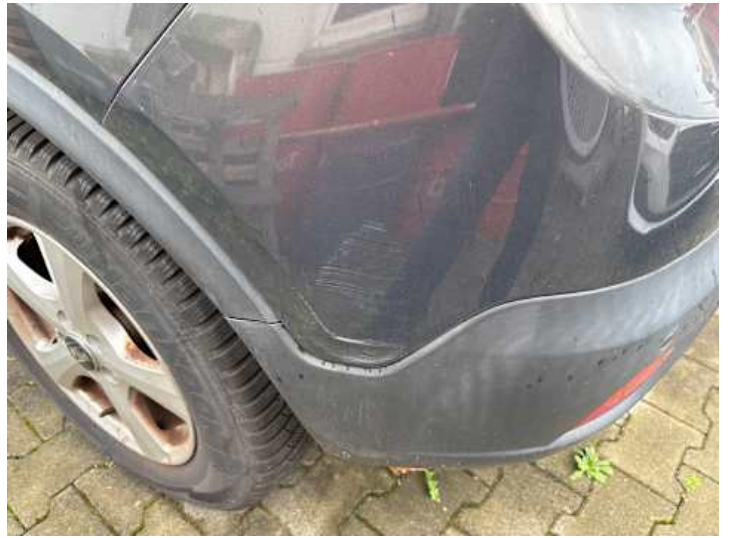
Stoßstange hinten (Kratzer)

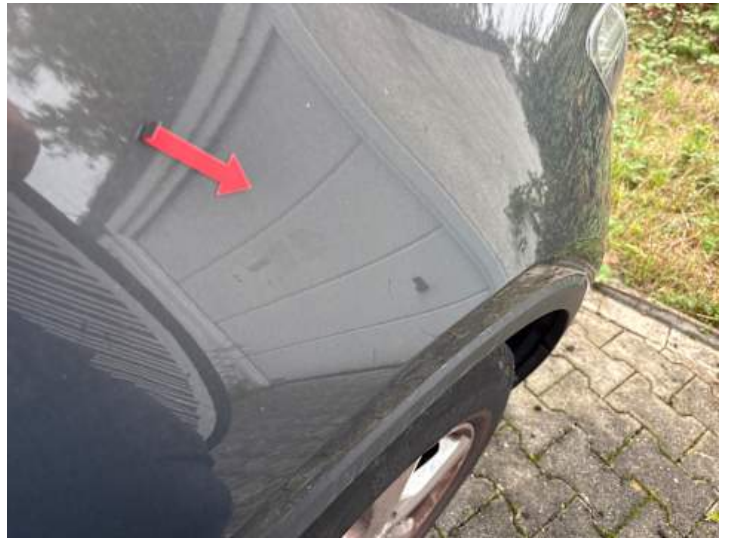
Kotflügel vorne rechts (Kratzer)

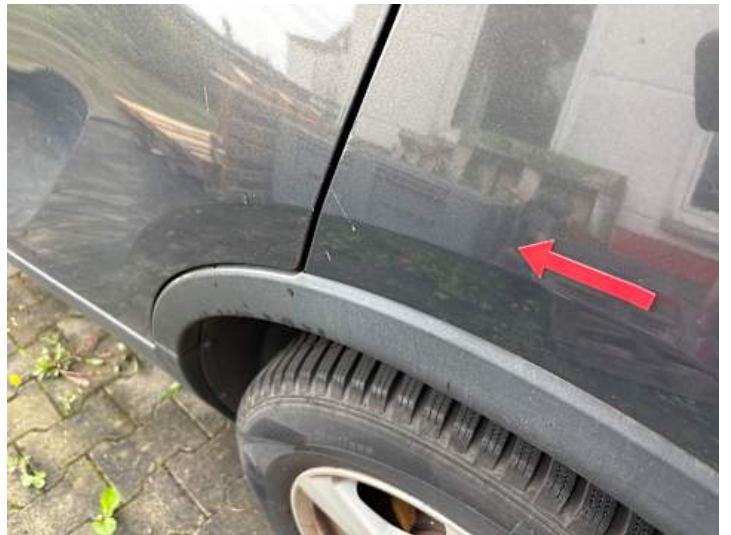
Seitenteil hinten links (Kratzer)

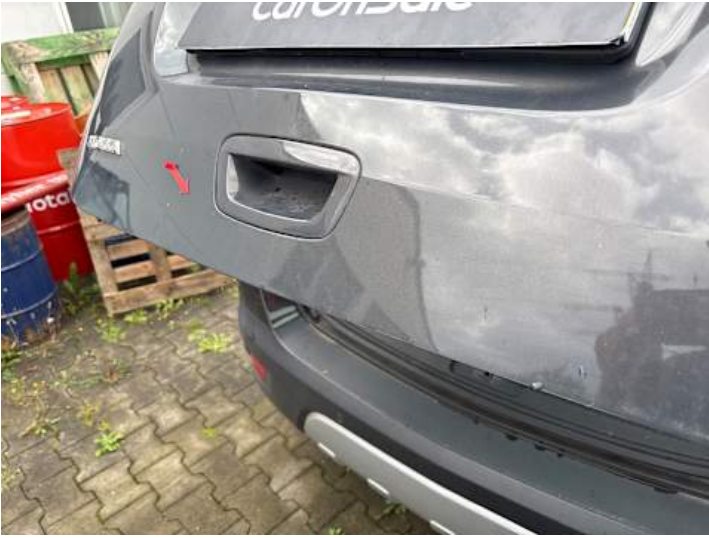
Heckklappe (Kratzer)

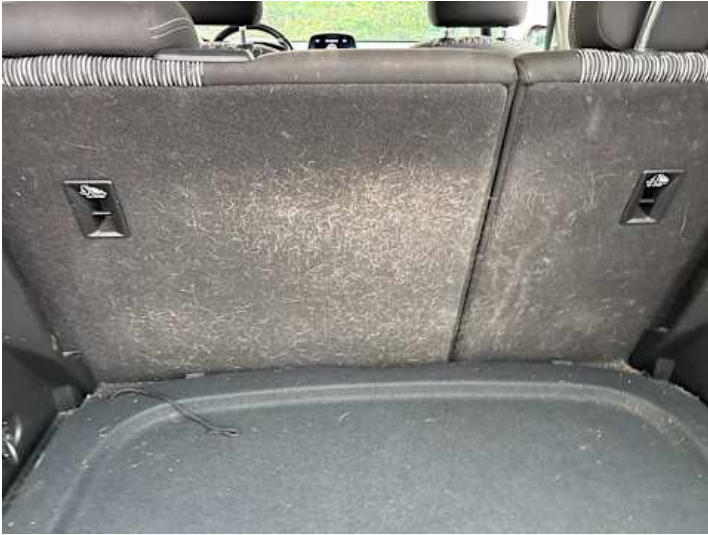
Innenraum (Tierhaare/Tiergeruch)

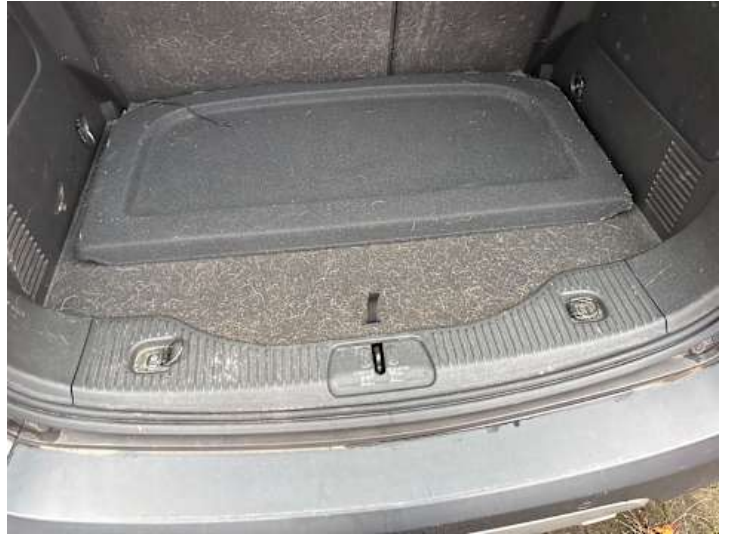
Innenraum (Tierhaare/Tiergeruch)

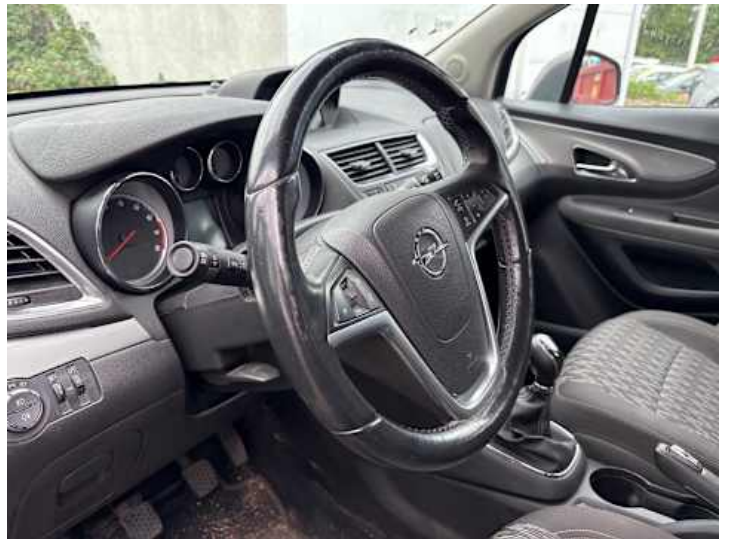
Innenraum (Verschleiß)
