## Opel Corsa Color Edition

EZ 06/2011 | Kleinwagen | Benzin | Schaltgetriebe | 178.858km  
Besteuerung: Differenzbesteuert (§25a UStG)  
Fahrzeugstandort: 76\*\*\*  
Fahrzeug aufgenommen am: 04.08.2026

# Hinweise zum Zustandsbericht

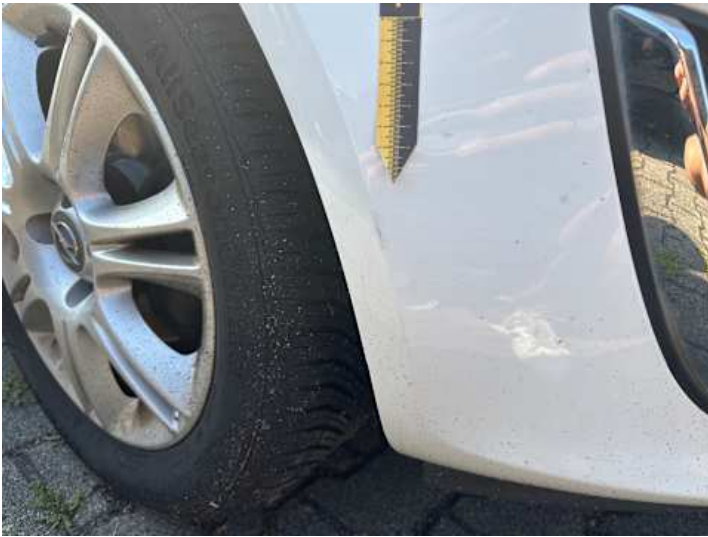
Stoßstange vorne (Kratzer)

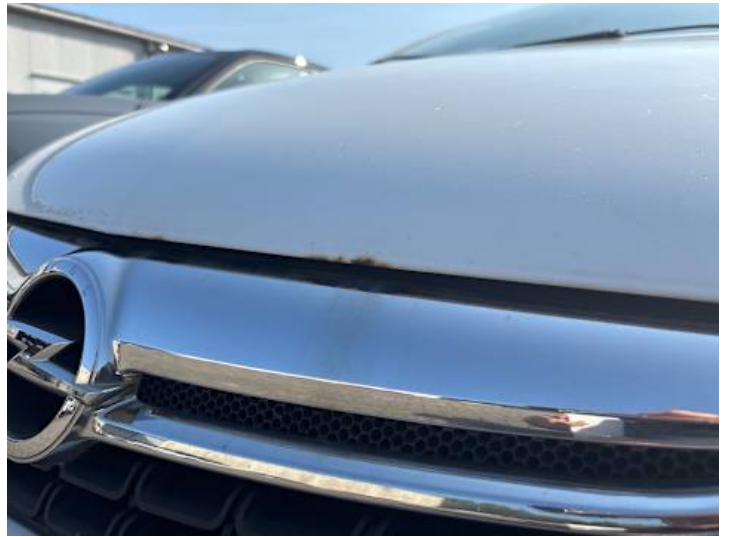
Motorhaube (Rost)

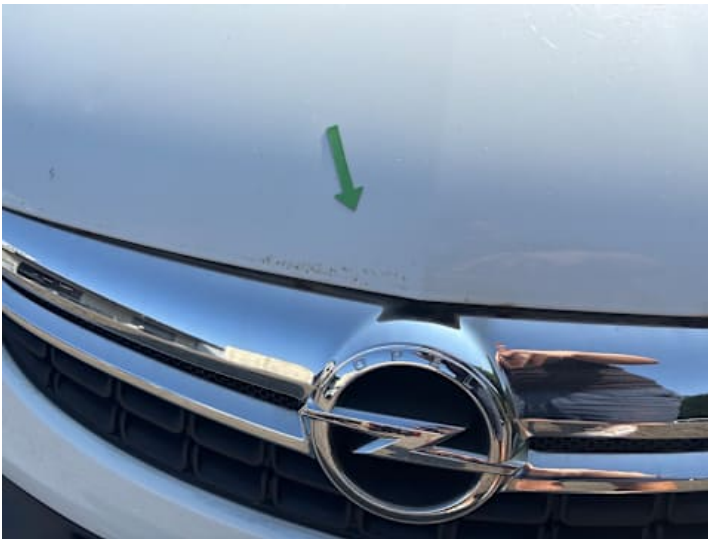
Motorhaube (Rost)

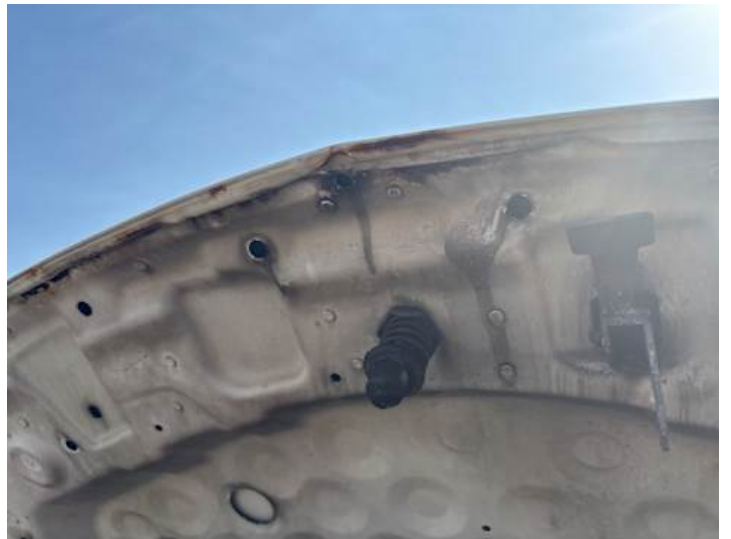
Motorhaube (Rost)

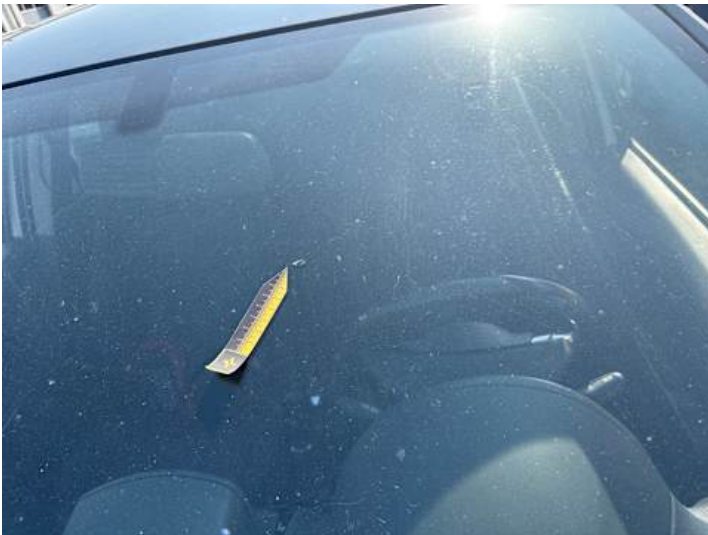
Windschutzscheibe (Steinschlag)

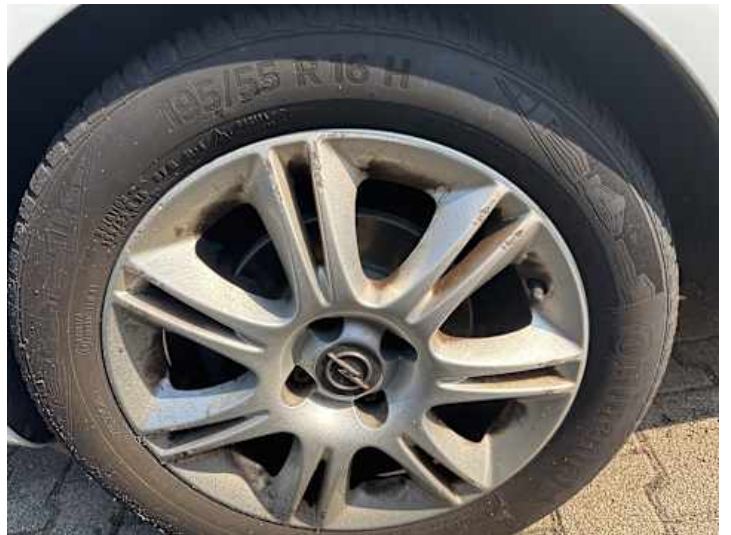
Rad (Kratzer)

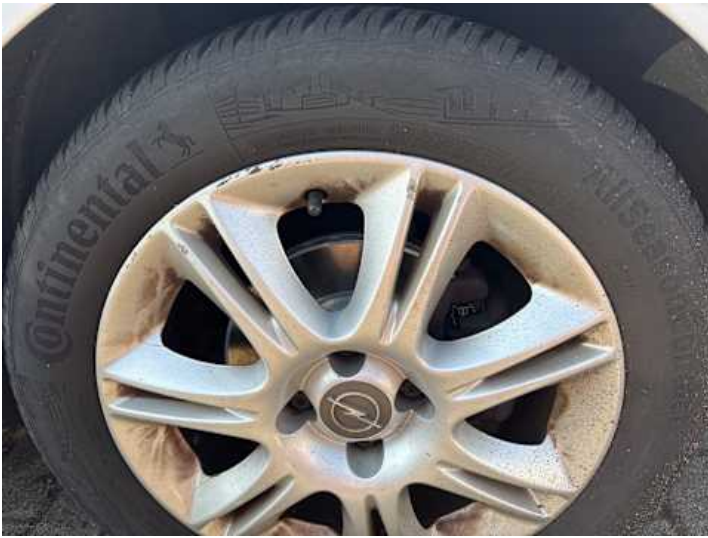
Rad (Kratzer)

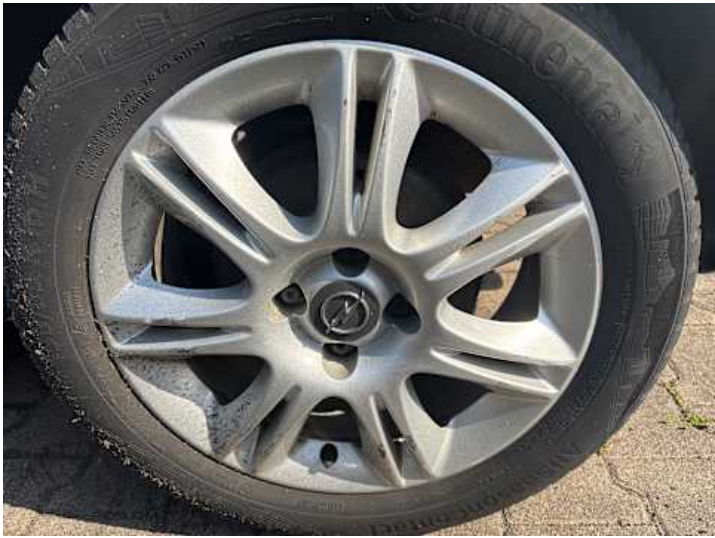
Rad (Kratzer)

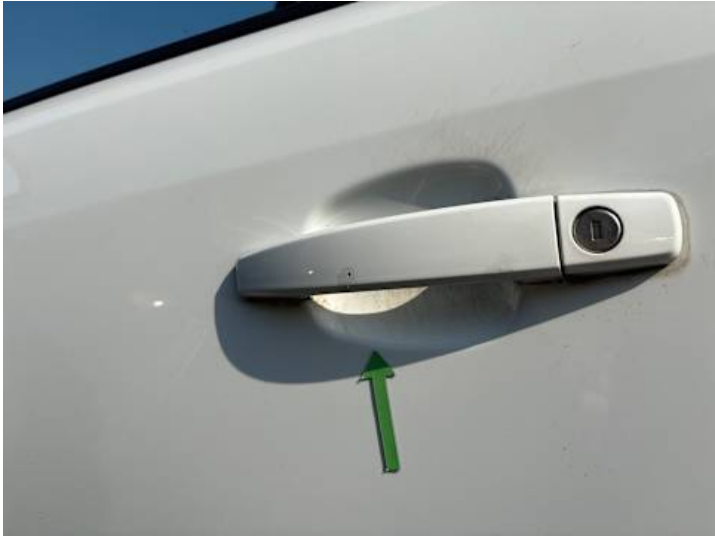
Fahrtür (Kratzer)

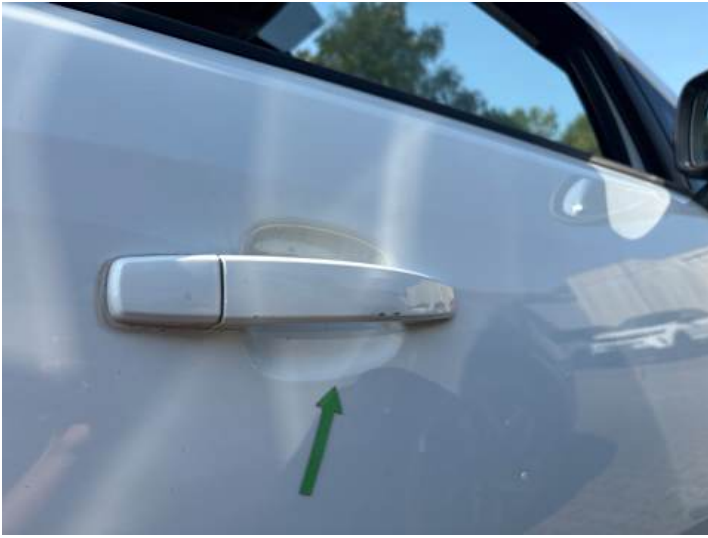
Beifahrtür (Kratzer)

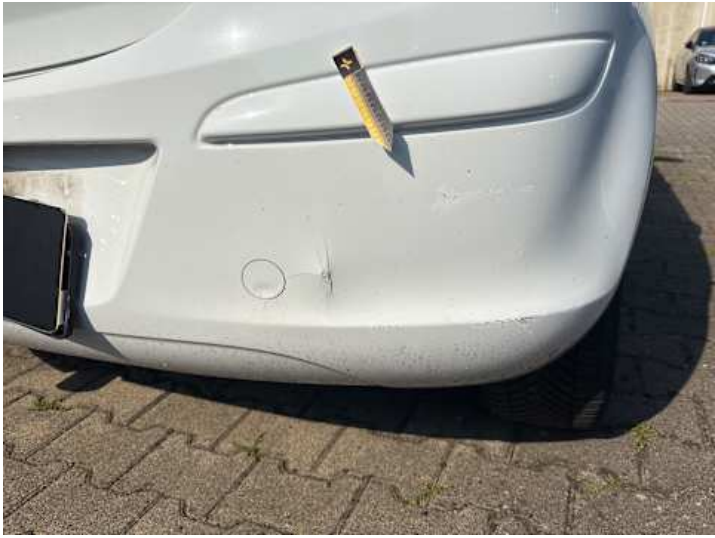
Stoßstange hinten (Riss/Bruch)

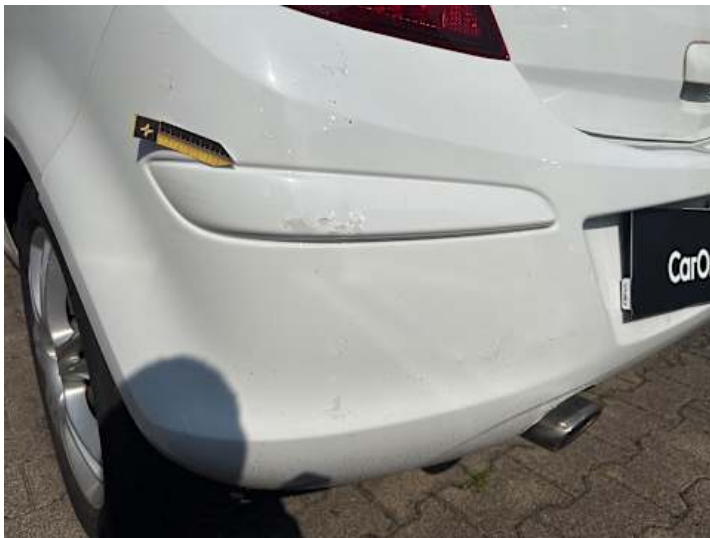
Stoßstange hinten (Verformung, Lackschaden)

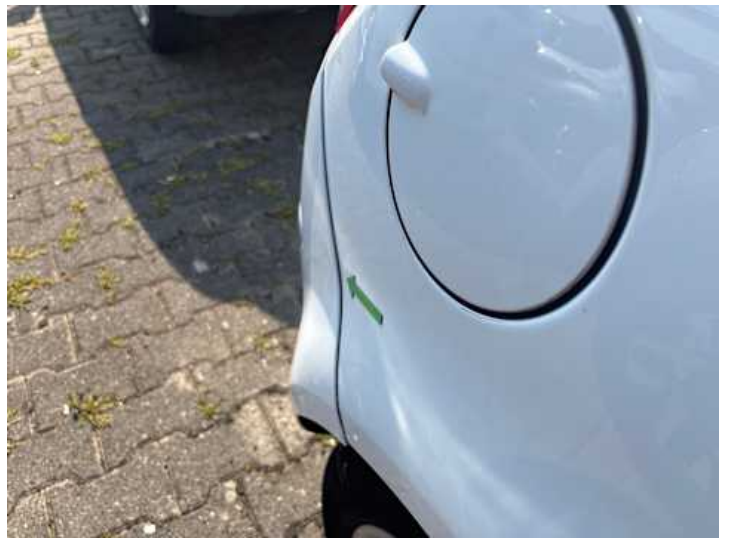
Stoßstange hinten (Spaltmaße ungenau)

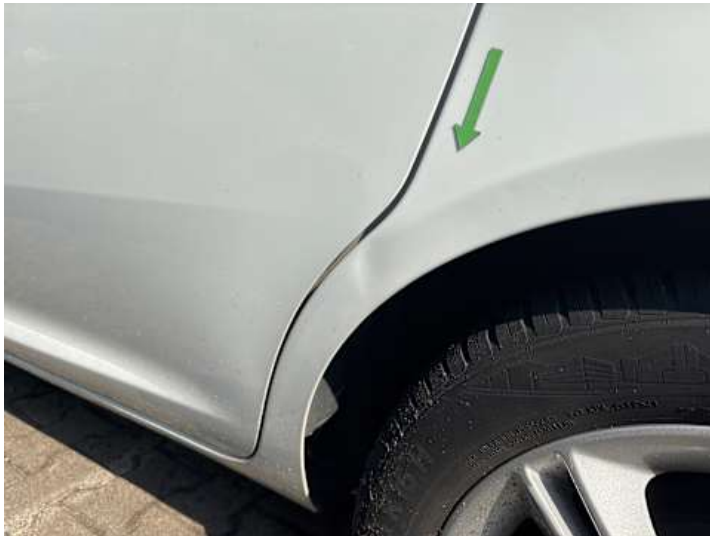
| Fahrzeugteil | Lackschichtdicke (in µm) | Fahrzeugteil | Lackschichtdicke (in µm) |
|---|---|---|---|
| Seitenteil hinten links | 260 | Seitenteil hinten rechts | 130 |

Seitenteil hinten links (Delle)

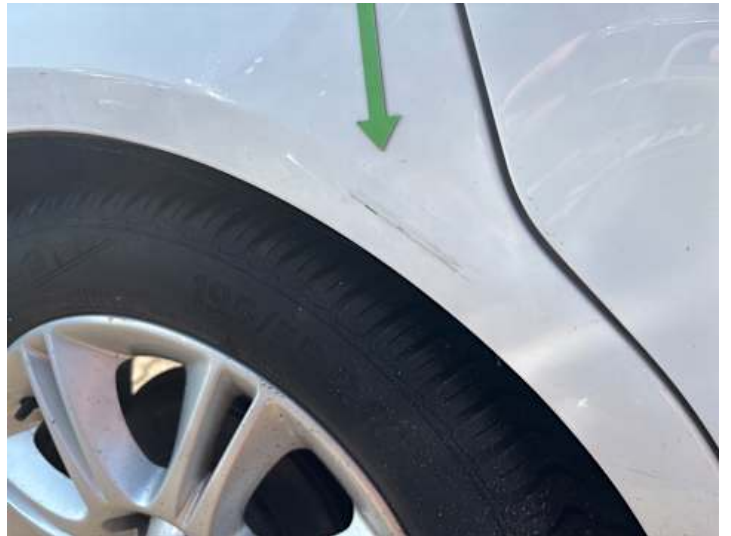
Seitenteil hinten rechts (Kratzer, Delle)

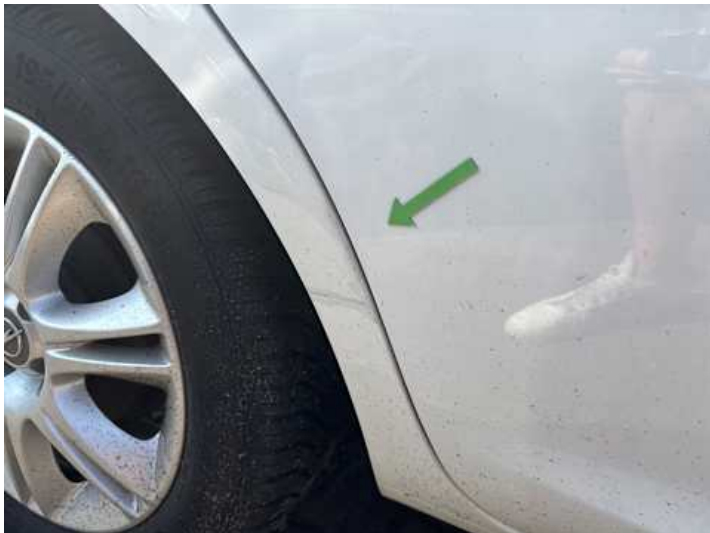
Seitenteil hinten rechts (Kratzer, Delle)

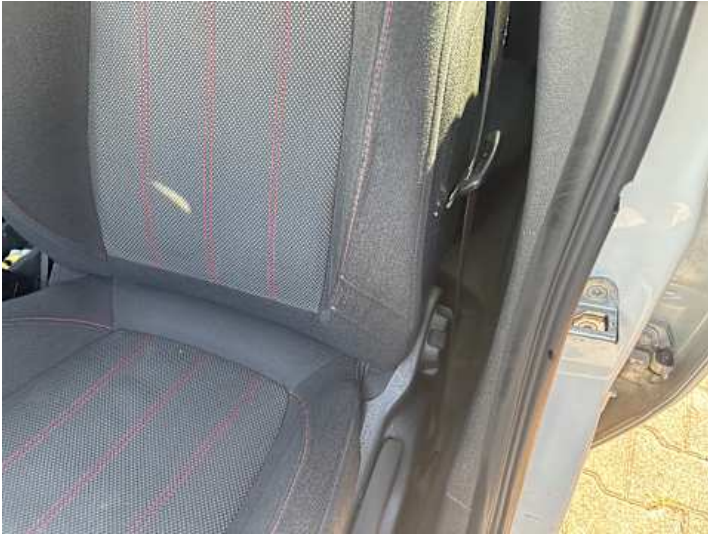
Innenraum (Verschleiß)

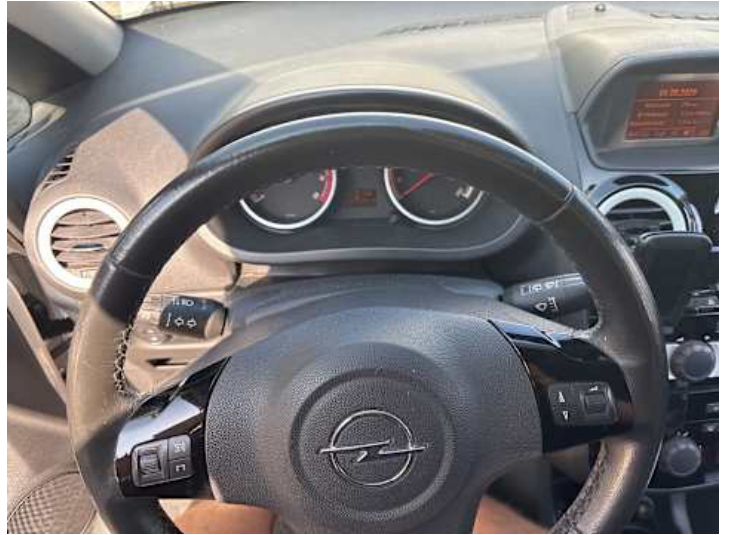
Innenraum (Verschleiß)

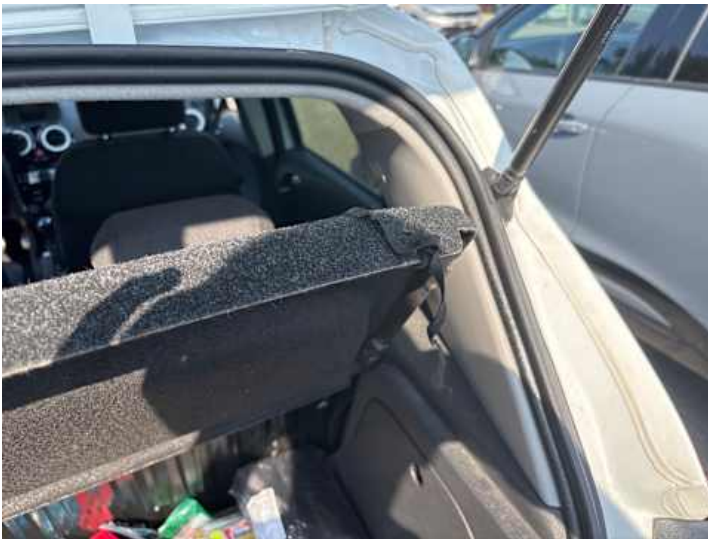
Innenraum (Riss/Bruch)

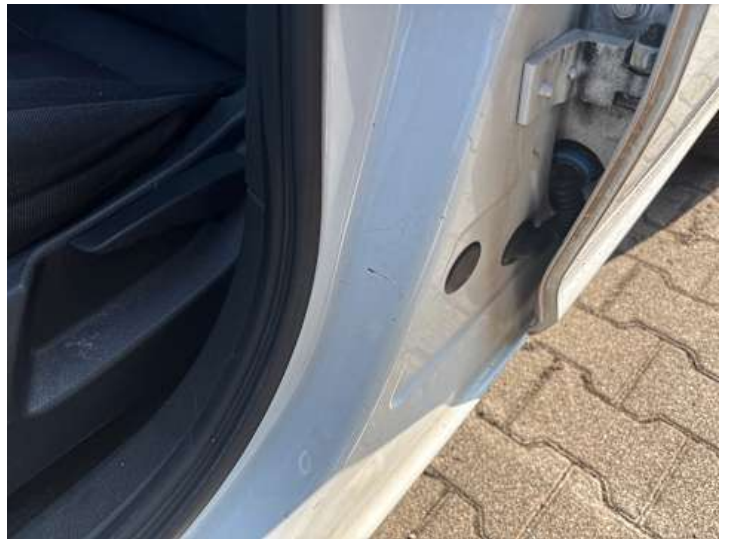
Innenraum (Kratzer)
