## Opel Insignia Cosmo

EZ 12/2014 | Kombi | Diesel | Automatikgetriebe | 173.327km  
Besteuerung: Differenzbesteuert (§24 UStG)  
Fahrzeugstandort: 39\*\*\*  
Fahrzeug aufgenommen am: 18.06.2026

## Fahrzeugdaten

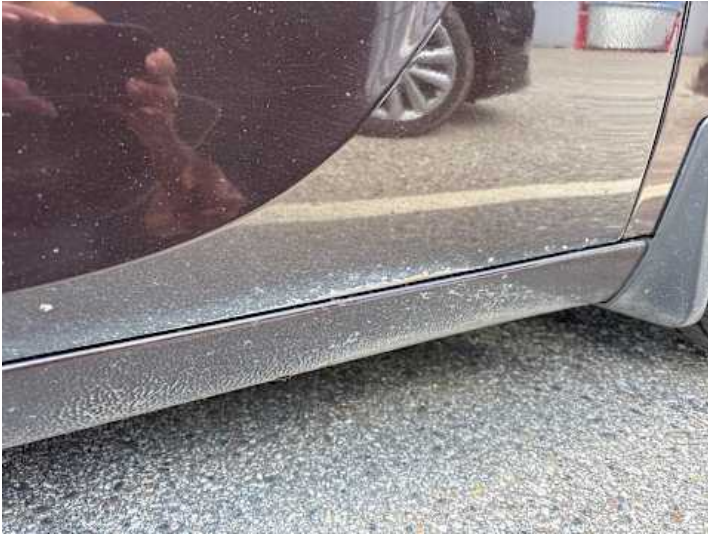
Beifahrertür (Steinschlag, Lackschaden, Rost)

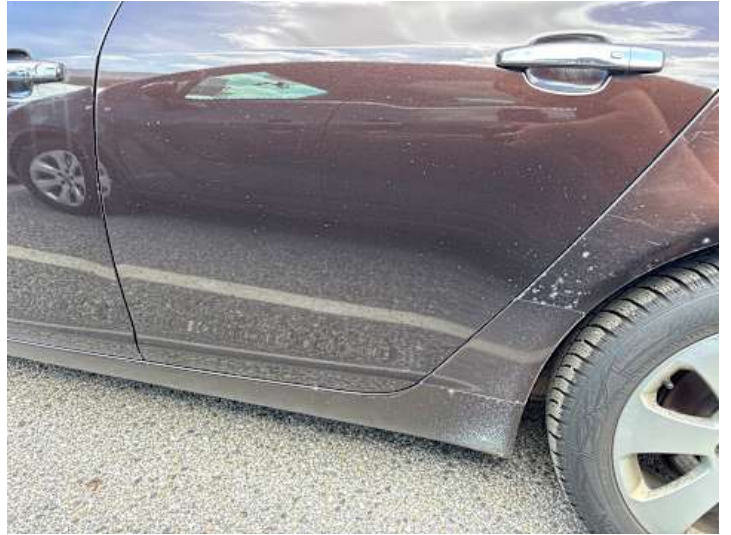
Türe hinten links (Steinschlag)

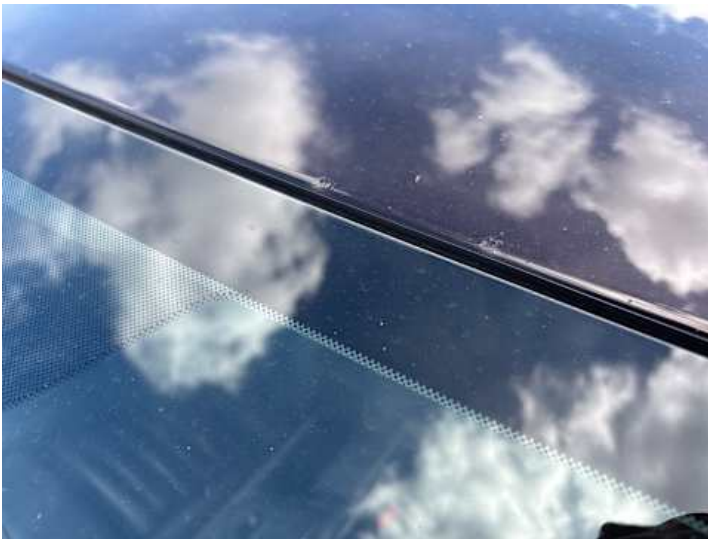
Dach (Rost)

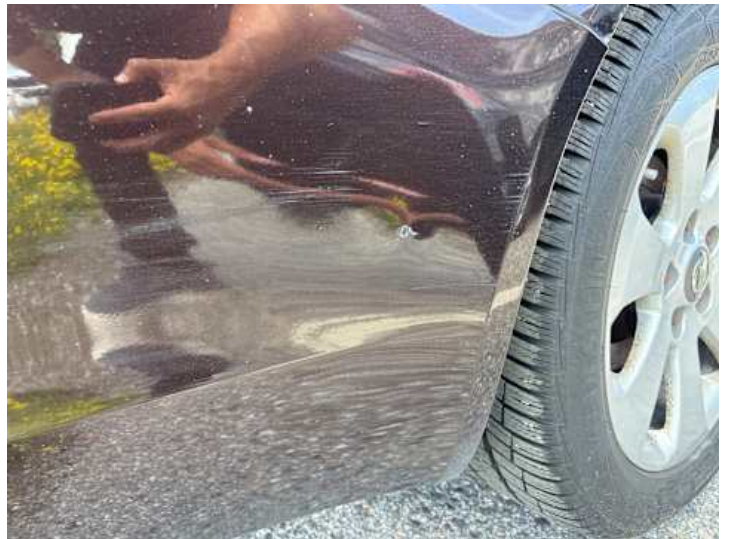
Stoßstange hinten (Verformung, Lackschaden, Kratzer)

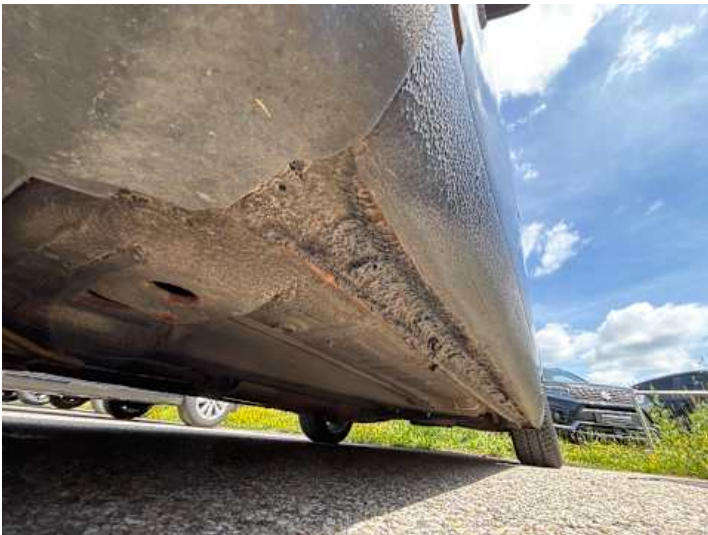
Schweller links (Rost)

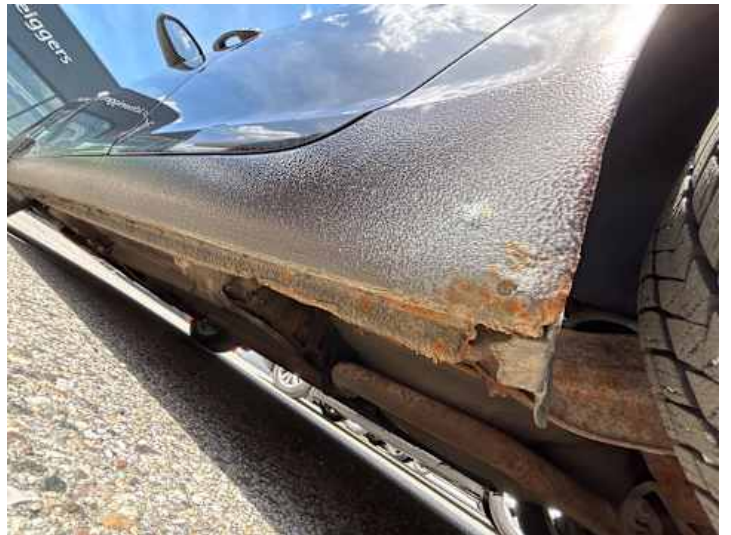
Schweller links (Rost)

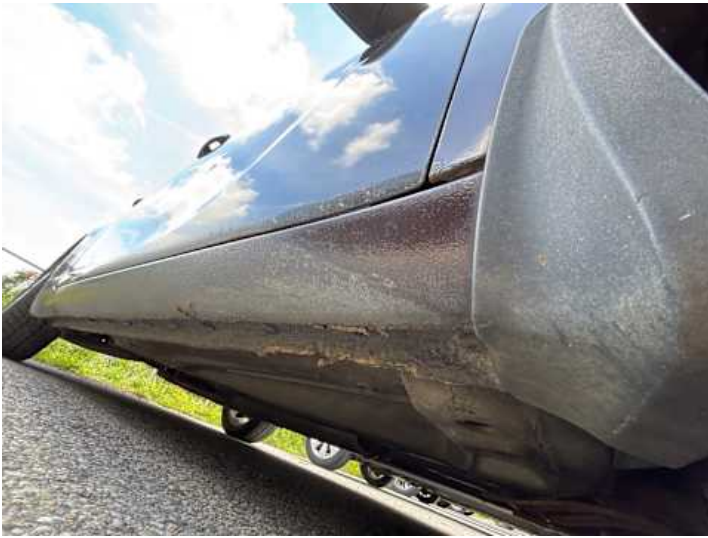
Schweller rechts (Rost)

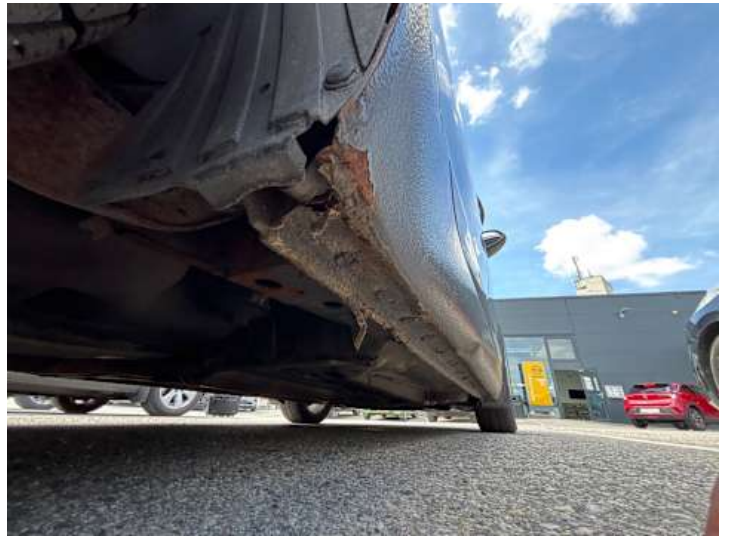
Schweller rechts (Rost)

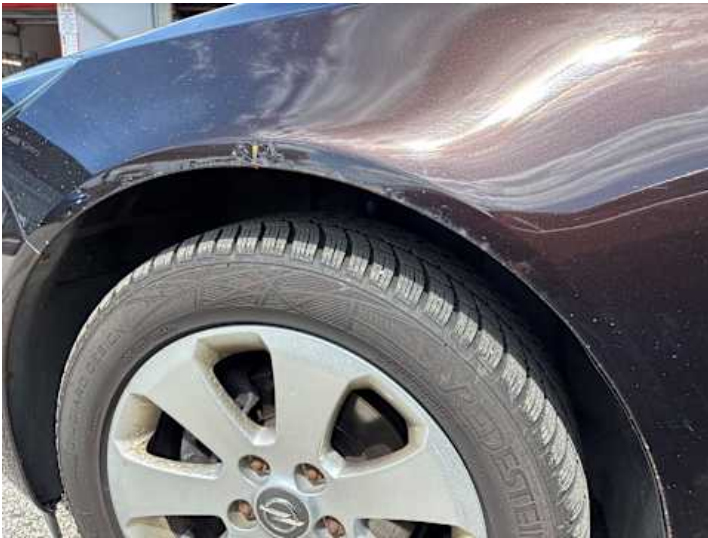
Kotflügel vorne links (Rost)

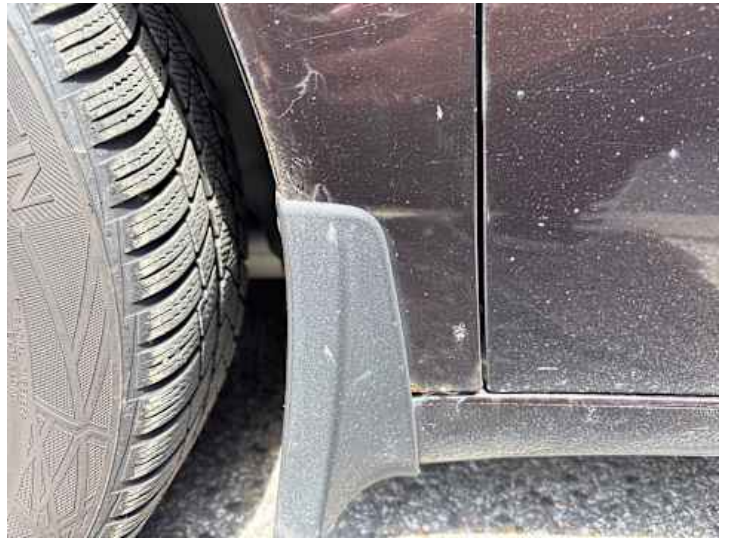
Kotflügel vorne links (Rost)

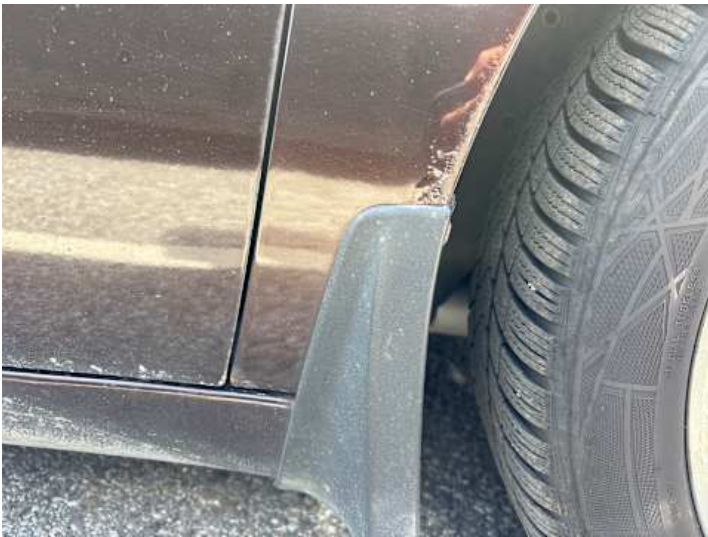
Kotflügel vorne rechts (Rost)

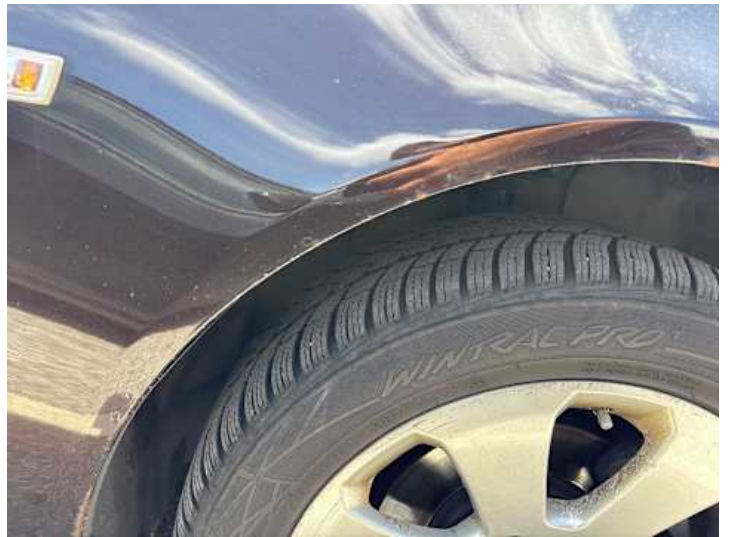
Kotflügel vorne rechts (Rost)

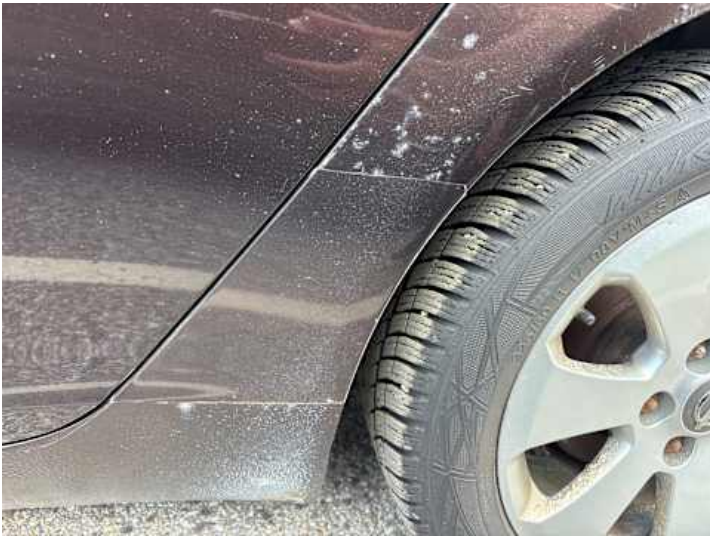
Seitenteil hinten links (Rost, Lackschaden, Steinschlag)

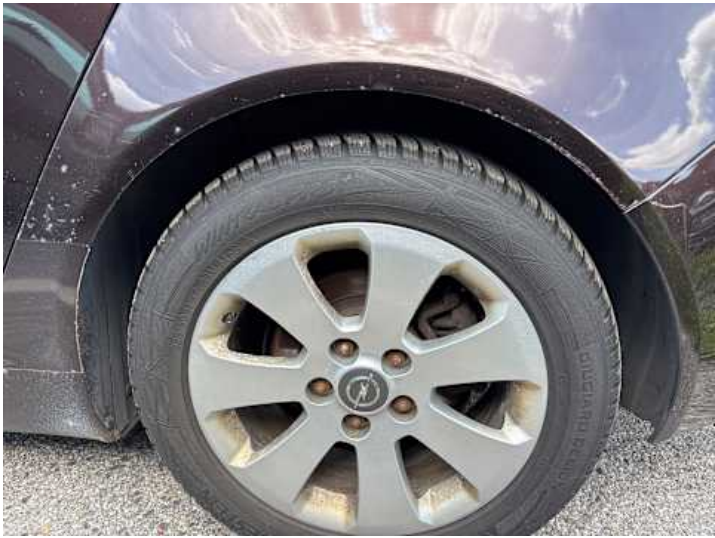
Seitenteil hinten links (Rost, Lackschaden, Steinschlag)

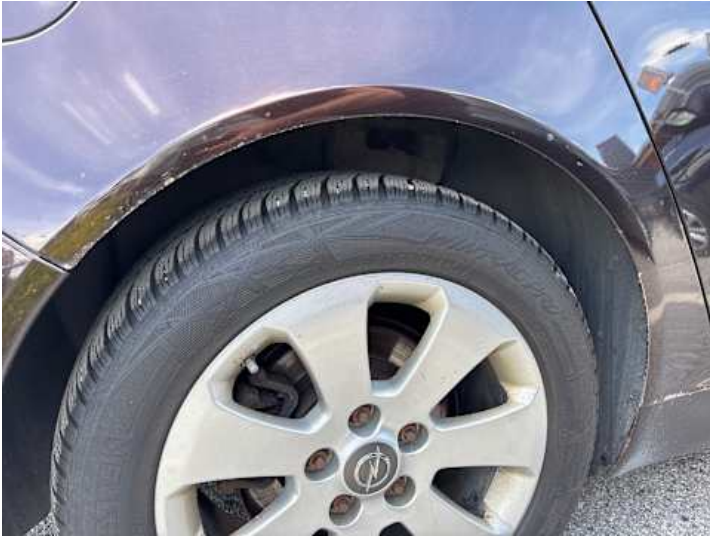
Seitenteil hinten rechts (Steinschlag, Rost, Lackschaden)

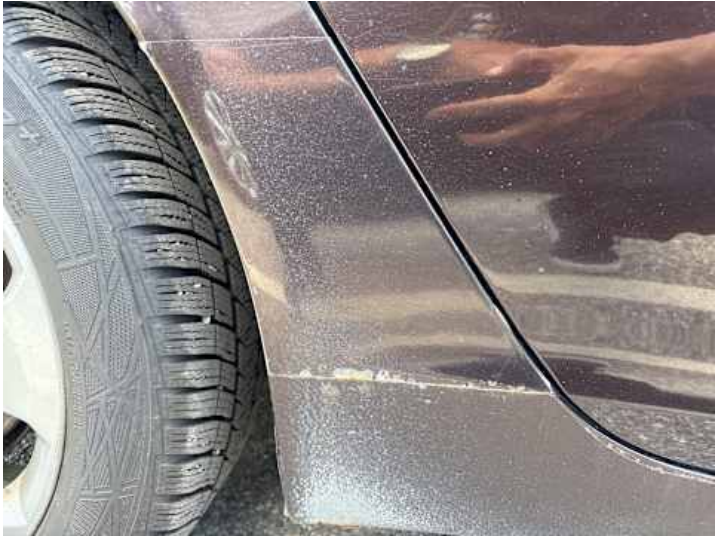
Seitenteil hinten rechts (Steinschlag, Rost, Lackschaden)

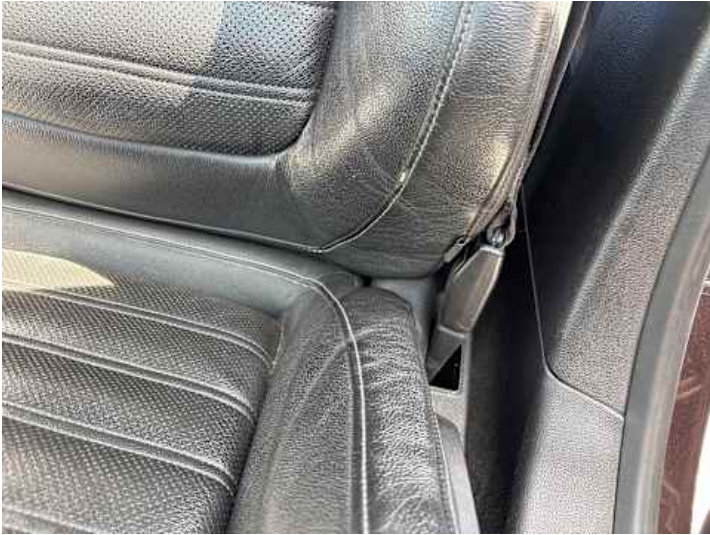
Innenraum (Verschleiß, Riss/Bruch)
