## Hyundai Tucson Advantage 2WD

EZ 11/2017 | Geländewagen | Benzin | Schaltgetriebe | 84.525km  
Besteuerung: Differenzbesteuert (§25a UStG)  
Fahrzeugstandort: 95\*\*\*  
Fahrzeug aufgenommen am: 03.08.2026

# Hinweise zum Zustandsbericht

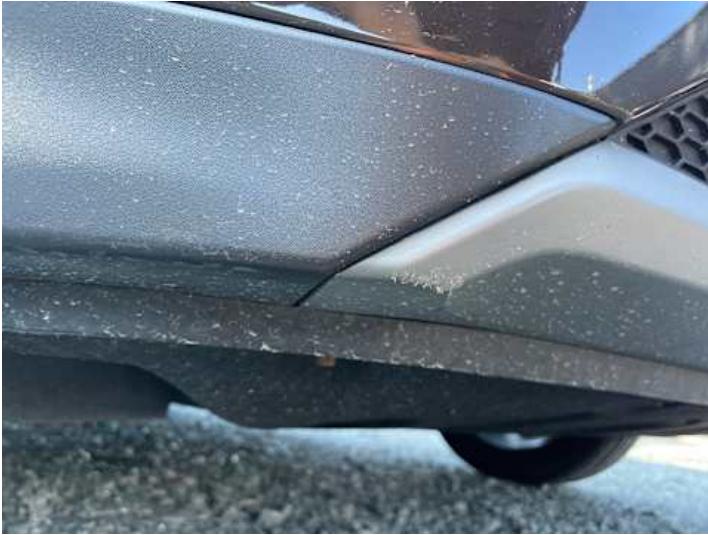
Stoßstange vorne (Kratzer)

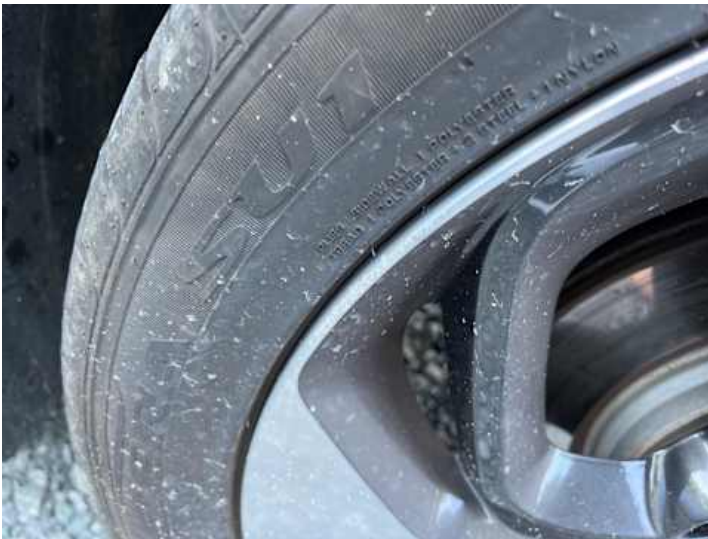
Rad (Kratzer)

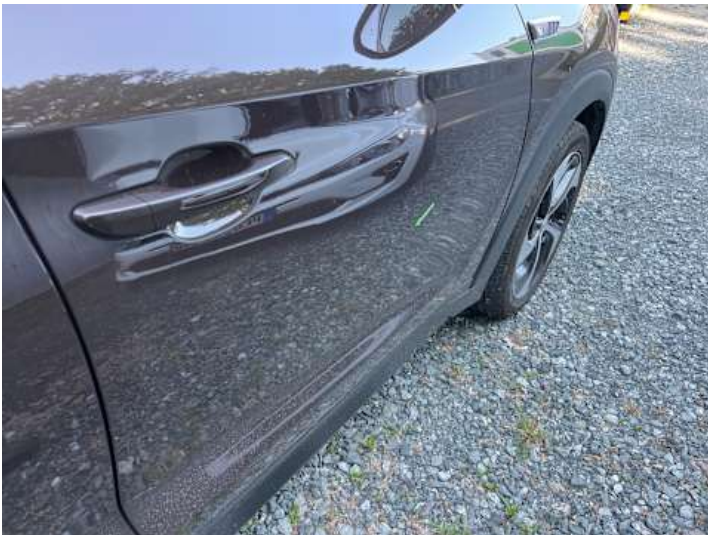
Beifahrertür (Delle)

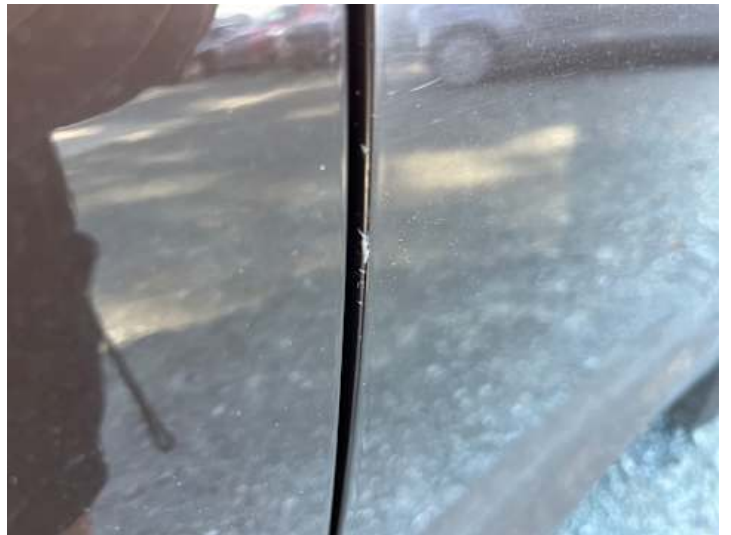
Türe hinten links (Lackschaden)

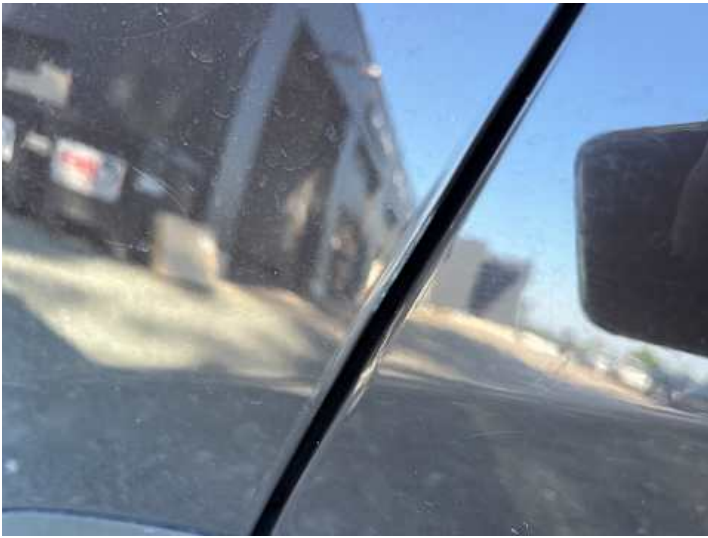
Türe hinten links (Lackschaden)

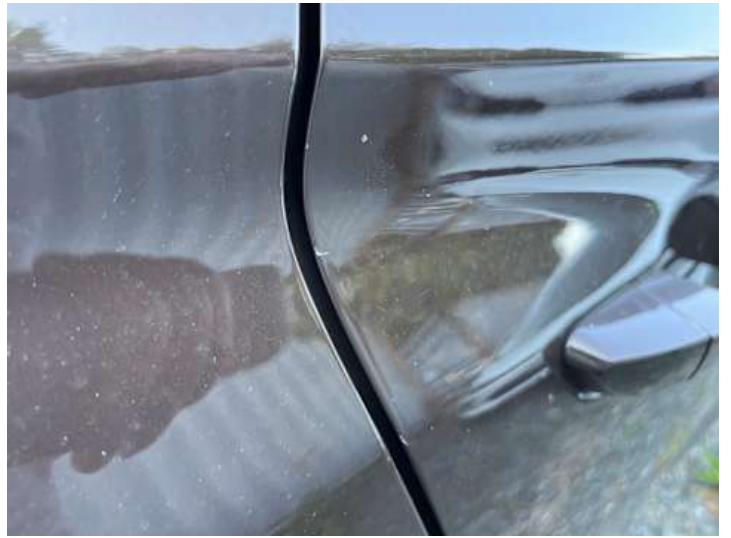
| Fahrzeugteil | Lackschichtdicke (in µm) | Fahrzeugteil | Lackschichtdicke (in µm) |
|---|---|---|---|
| Türe hinten links | 135 | Türe hinten rechts | 200 |

Türe hinten rechts (Lackschaden)

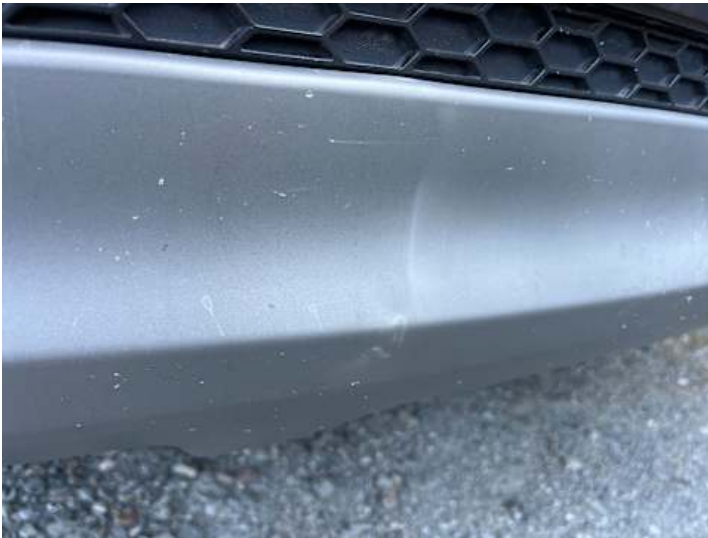
Stoßstange hinten (Anderer Schaden): Gestaut

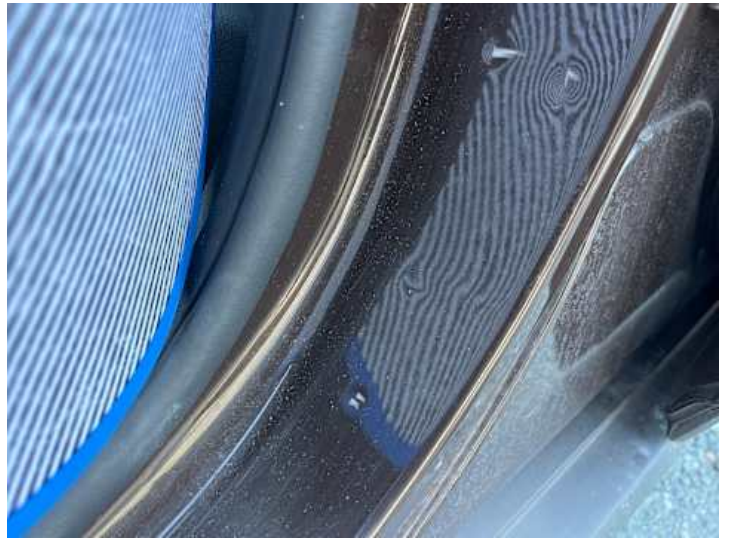
Schweller links (Lackschaden, Delle)

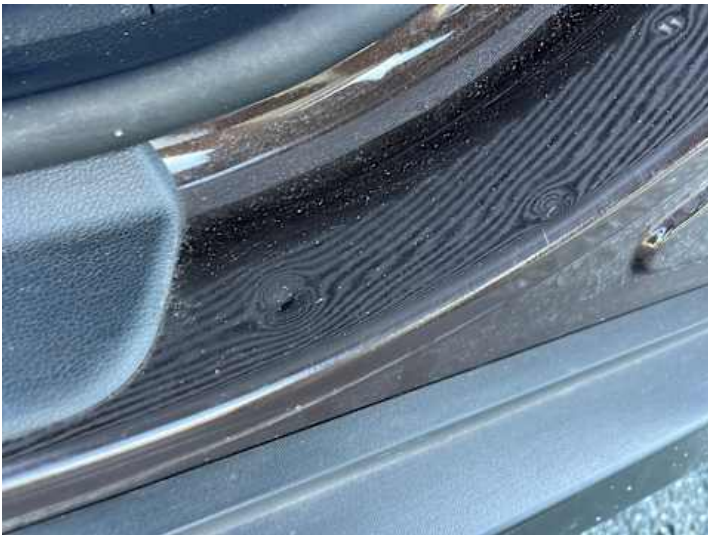
Schweller links (Lackschaden, Delle)

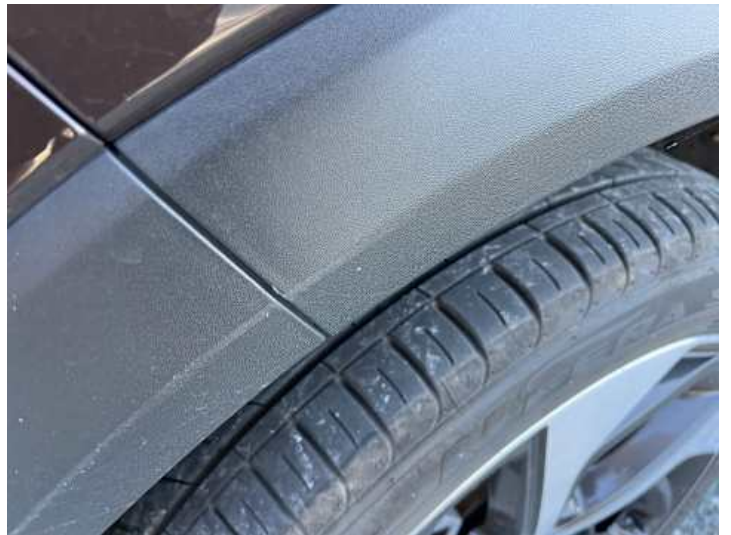
Kotflügel vorne links (Kratzer)

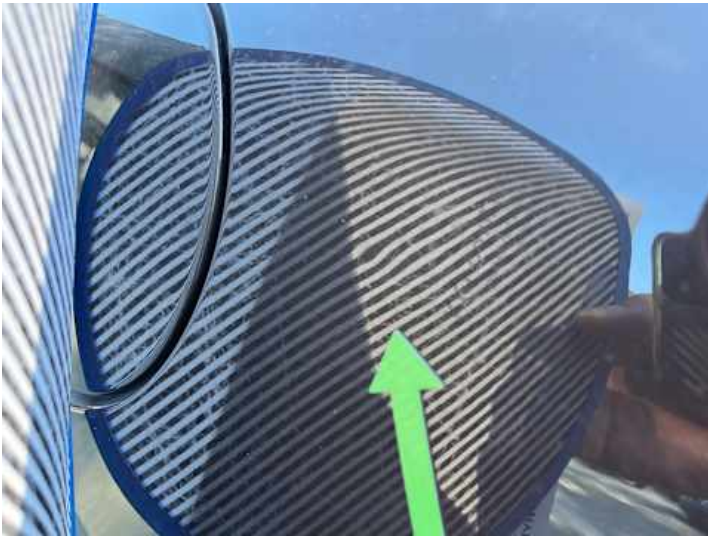
Seitenteil hinten links (Delle)

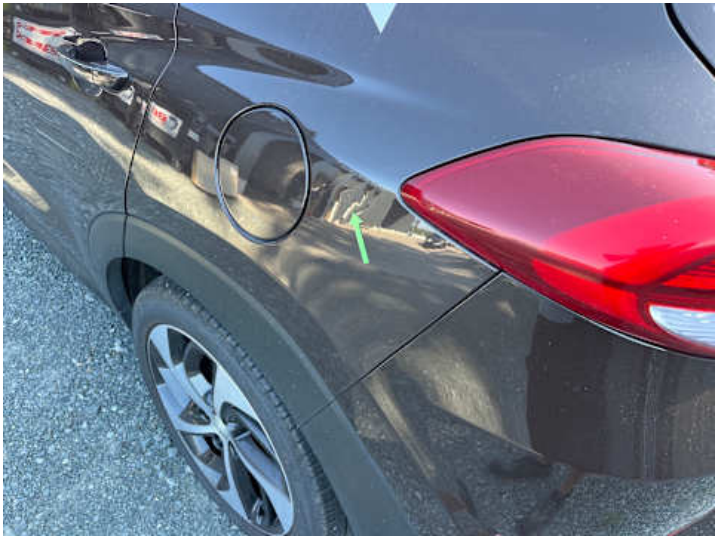
Seitenteil hinten links (Delle)

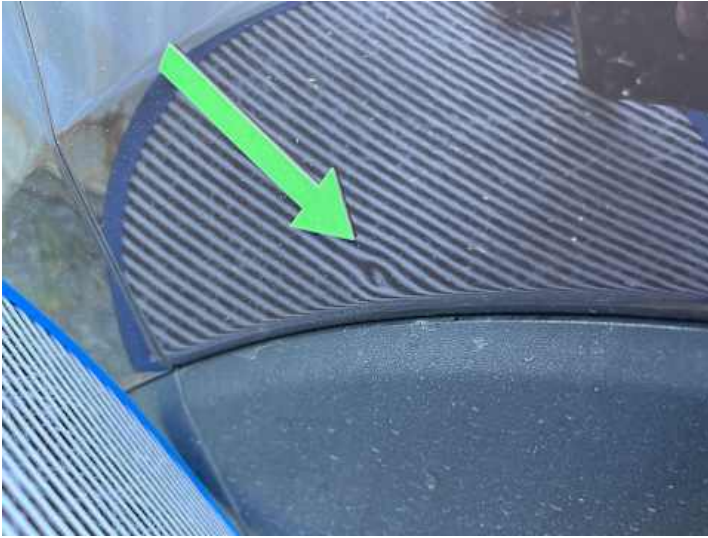
Seitenteil hinten rechts (Delle)

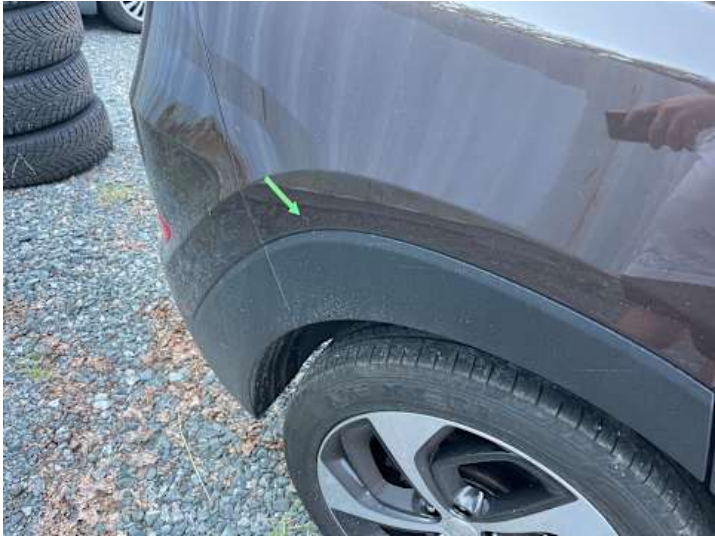
Seitenteil hinten rechts (Delle)

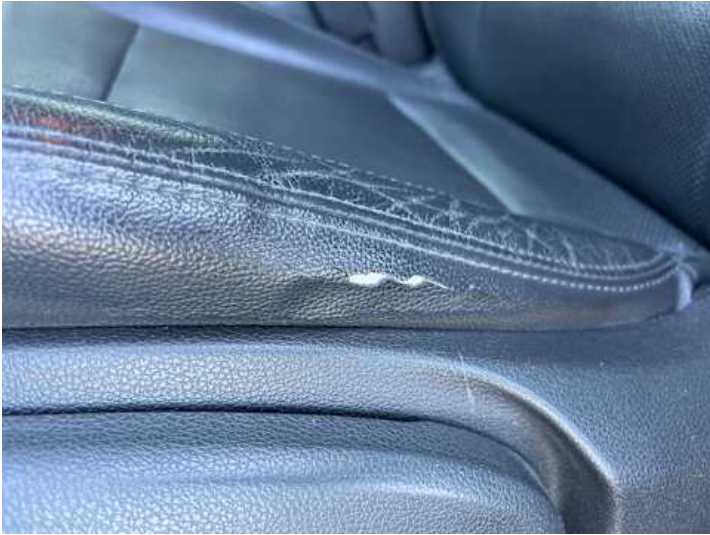
Innenraum (Riss/Bruch)
