## Seat Ibiza Comfort Edition

EZ 07/2007 | Kleinwagen | Benzin | Schaltgetriebe | 199.153km  
Besteuerung: Differenzbesteuert (§25a UStG)  
Fahrzeugstandort: 96\*\*\*  
Fahrzeug aufgenommen am: 05.08.2026

# Hinweise zum Zustandsbericht

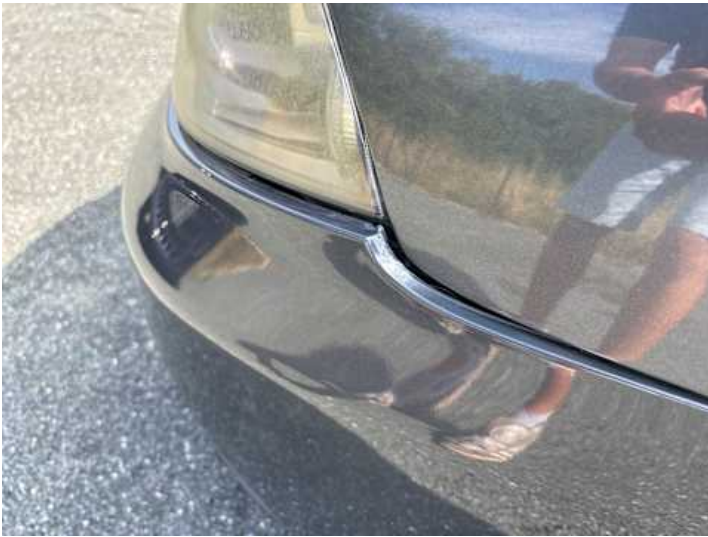
Stoßstange vorne (Spaltmaße ungenau)

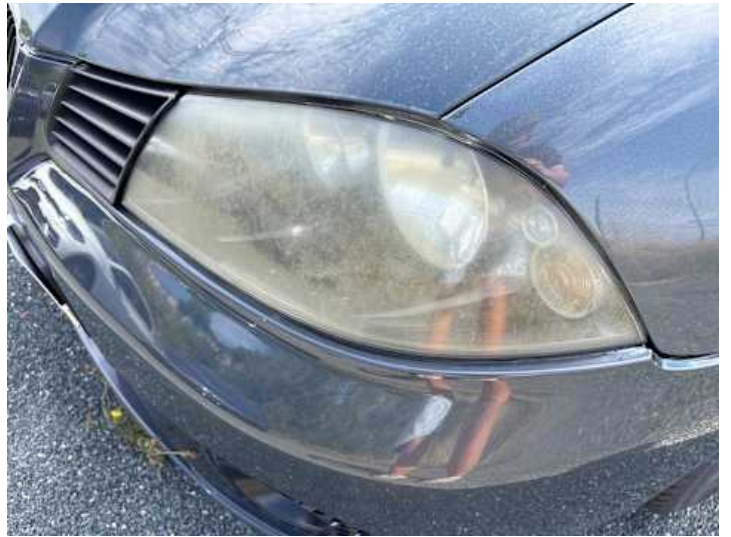
Scheinwerfer (links) (Blind)

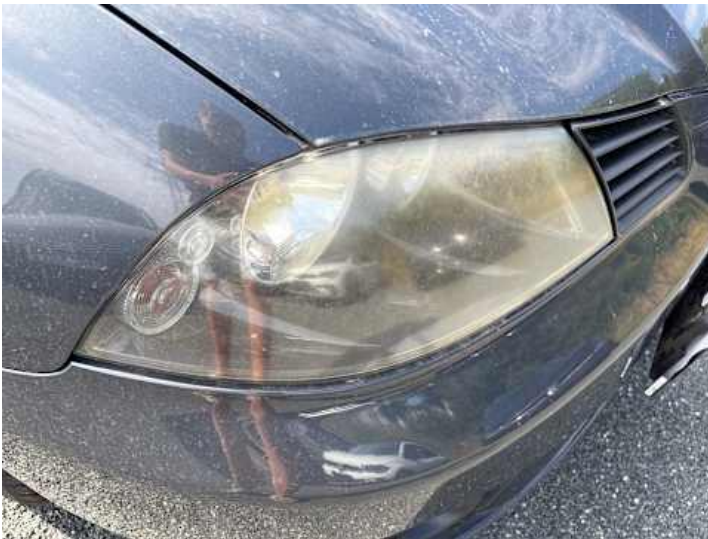
Scheinwerfer (rechts) (Blind)

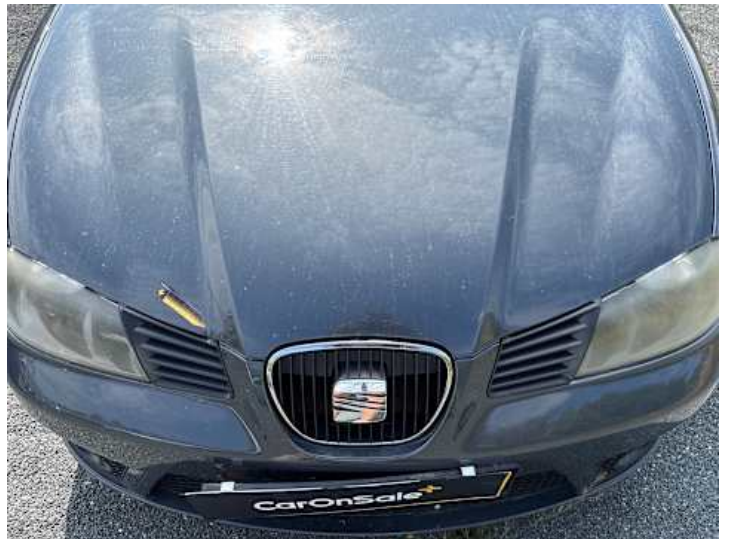
Motorhaube (Rost)

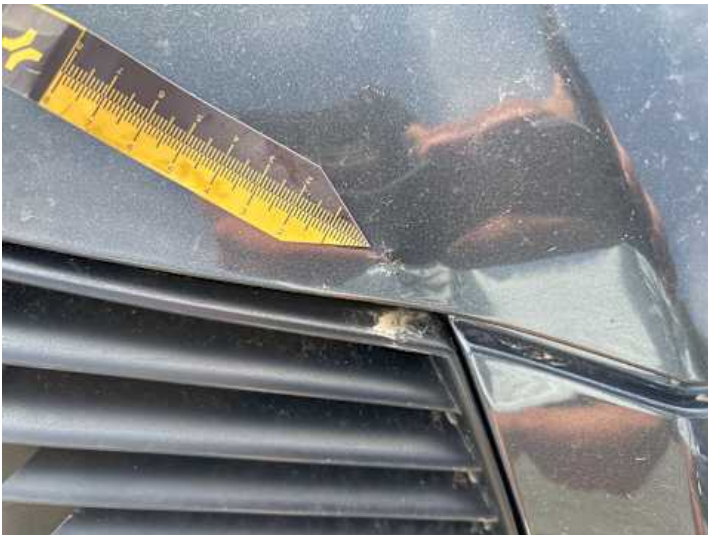
Motorhaube (Rost)

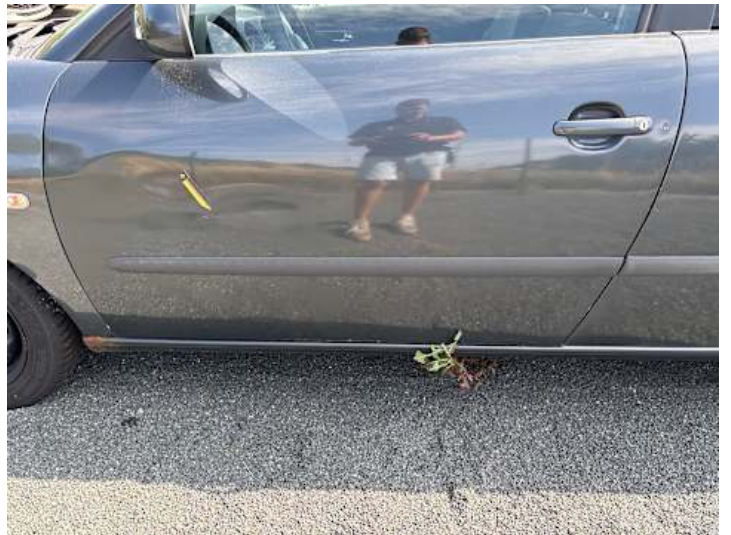
| Fahrzeugteil | Lackschichtdicke (in µm) | Fahrzeugteil | Lackschichtdicke (in µm) |
|---|---|---|---|
| Fahrertür | 205 | Beifahrertür | 120 |

Fahrtür (Delle, Kratzer, Unsachgemäß instand gesetzt)

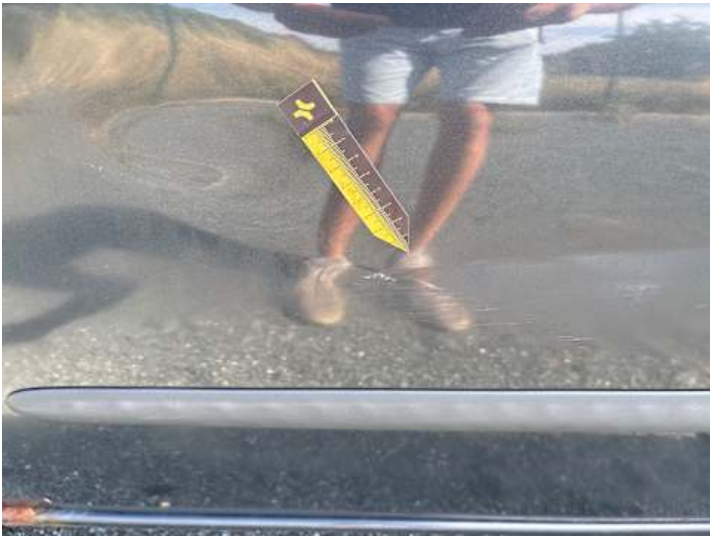
Fahrtür (Delle, Kratzer, Unsachgemäß instand gesetzt)

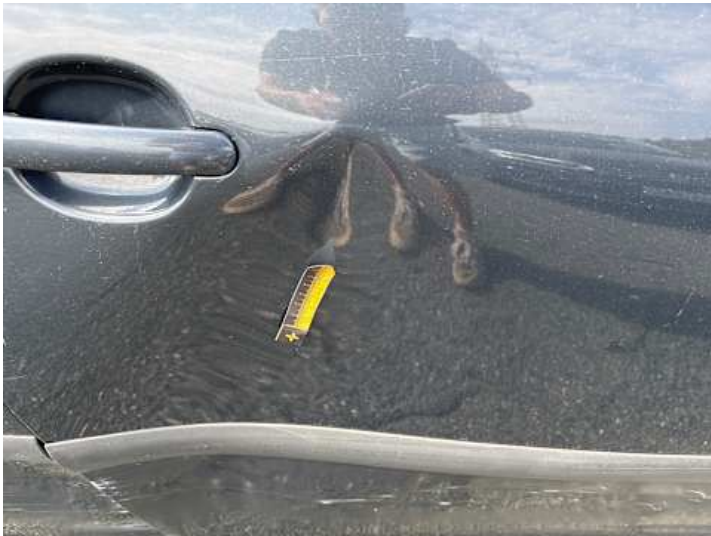
Beifahrtür (Verformung, Kratzer, Rost)

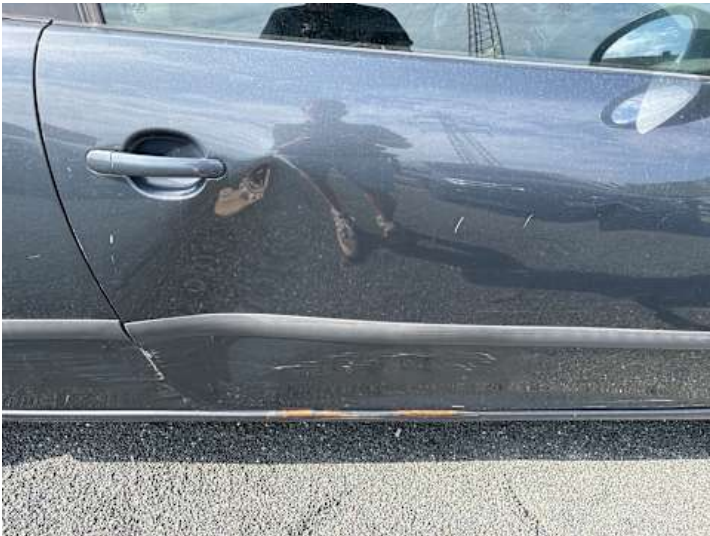
Beifahrtür (Verformung, Kratzer, Rost)

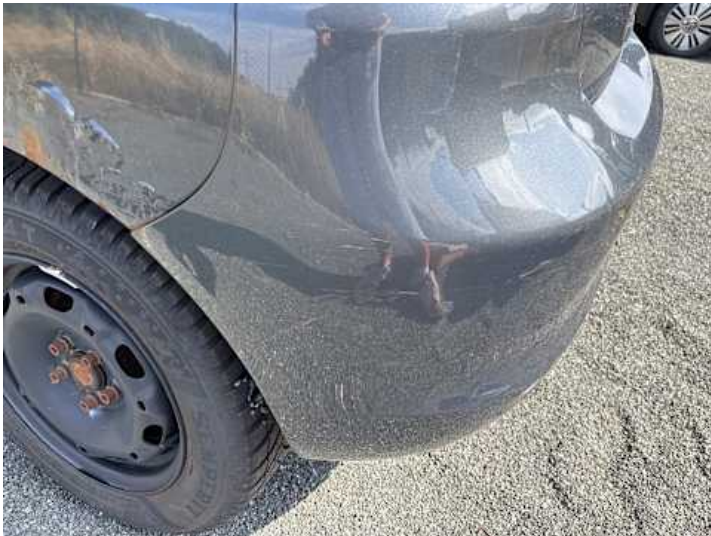
Stoßstange hinten (Kratzer)

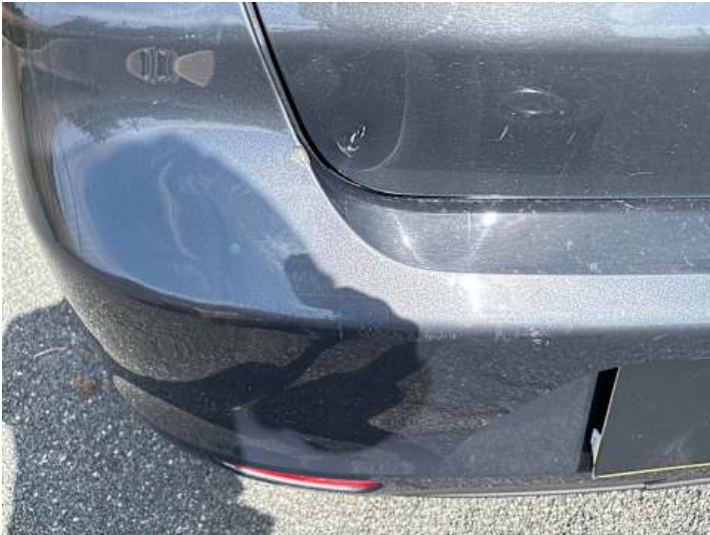
Stoßstange hinten (Kratzer)

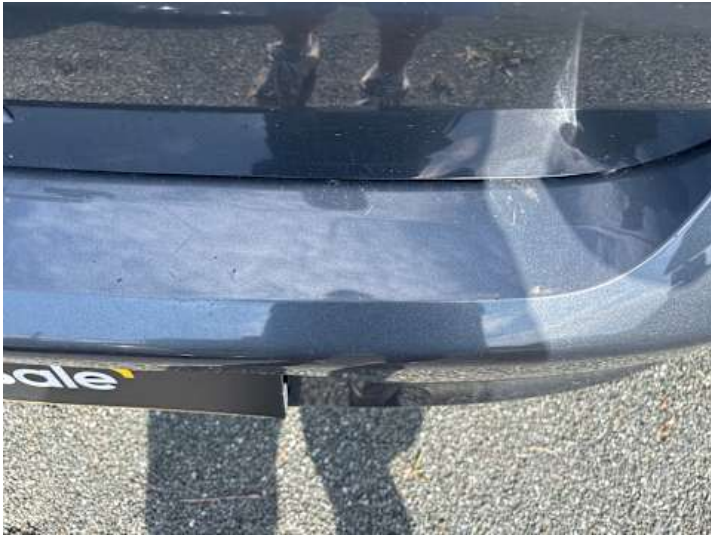
Stoßstange hinten (Kratzer)

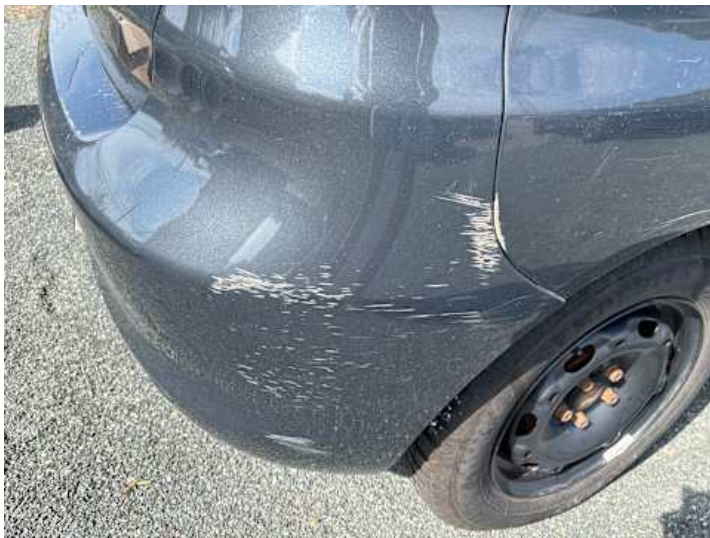
Stoßstange hinten (Kratzer)

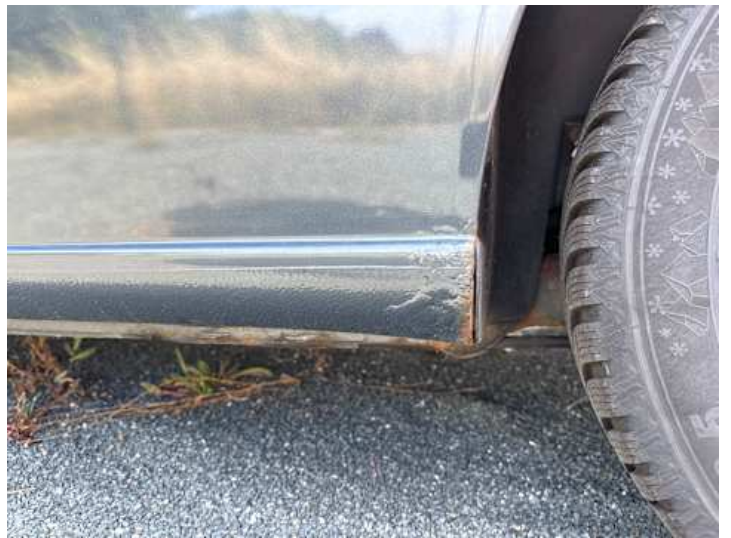
Schweller links (Rost)

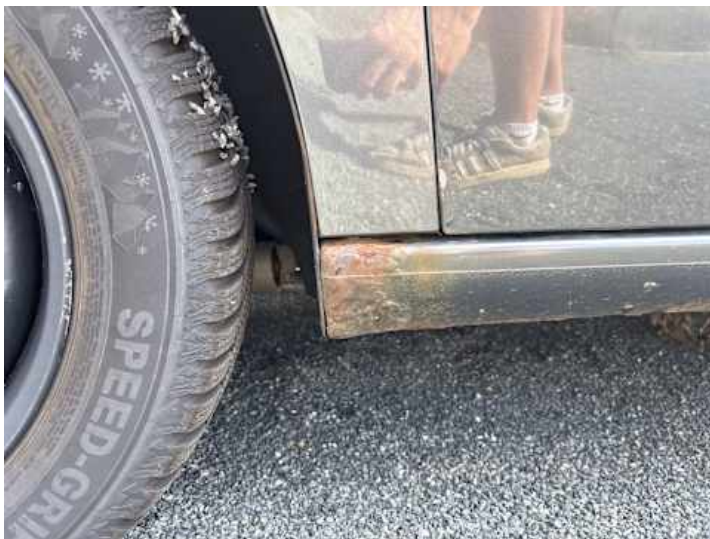
Schweller links (Rost)

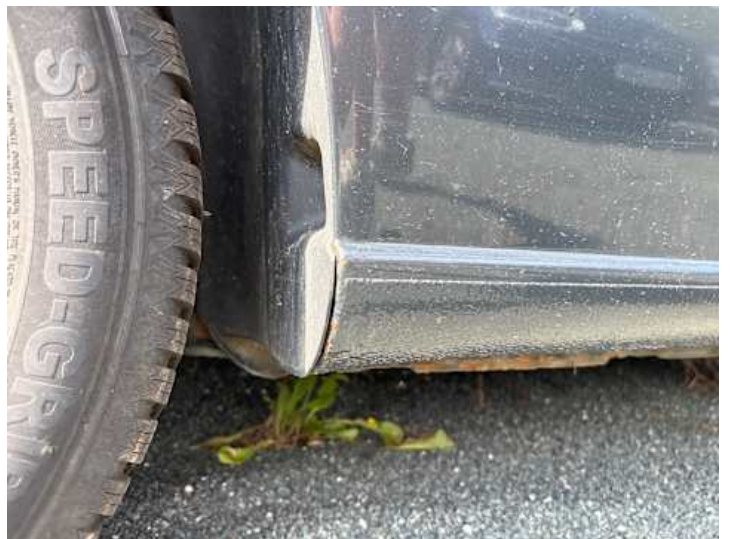
Schweller rechts (Rost)

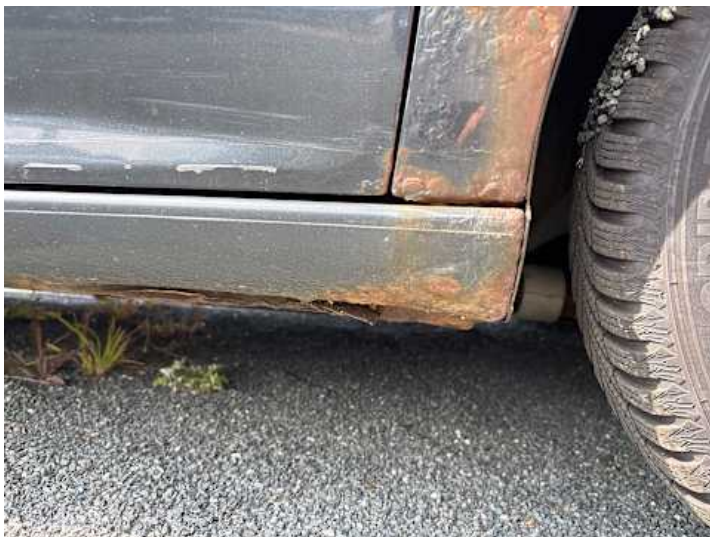
Schweller rechts (Rost)

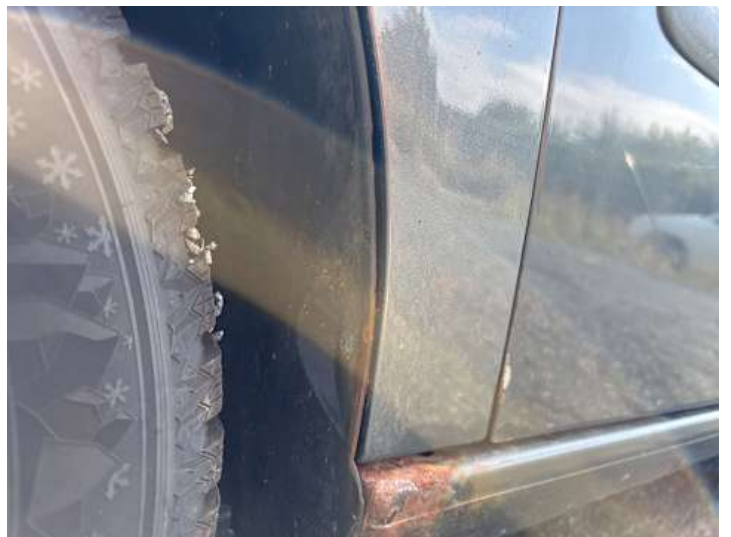
Kotflügel vorne links (Rost)

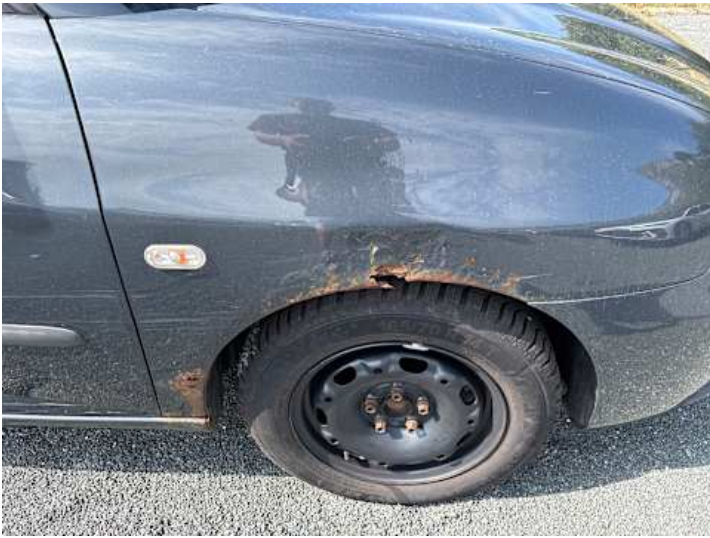
Kotflügel vorne rechts (Rost)

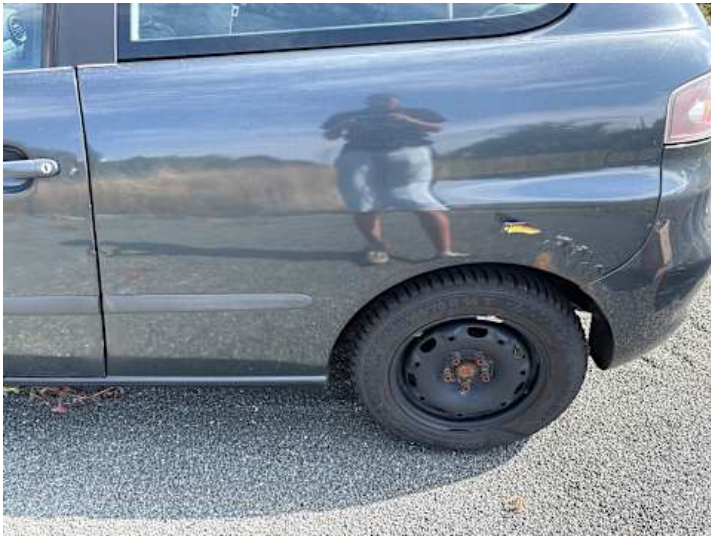
| Fahrzeugteil | Lackschichtdicke (in µm) | Fahrzeugteil | Lackschichtdicke (in µm) |
|---|---|---|---|
| Seitenteil hinten links | 300 | Seitenteil hinten rechts | 120 |

Seitenteil hinten links (Rost)

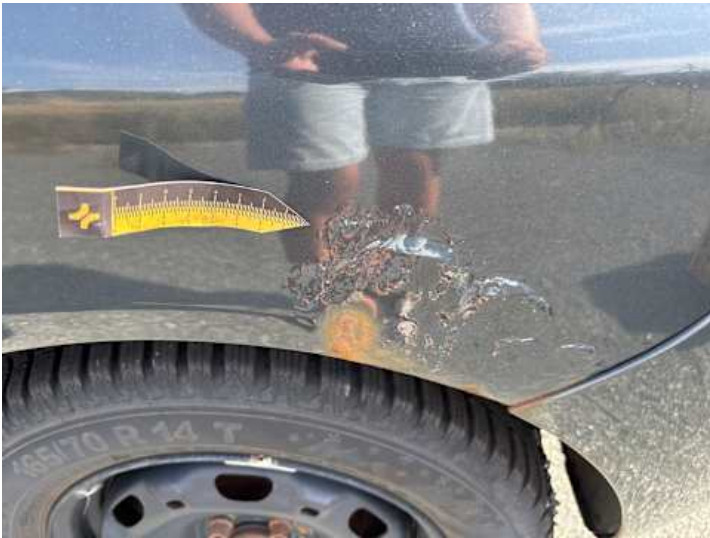
Seitenteil hinten links (Rost)

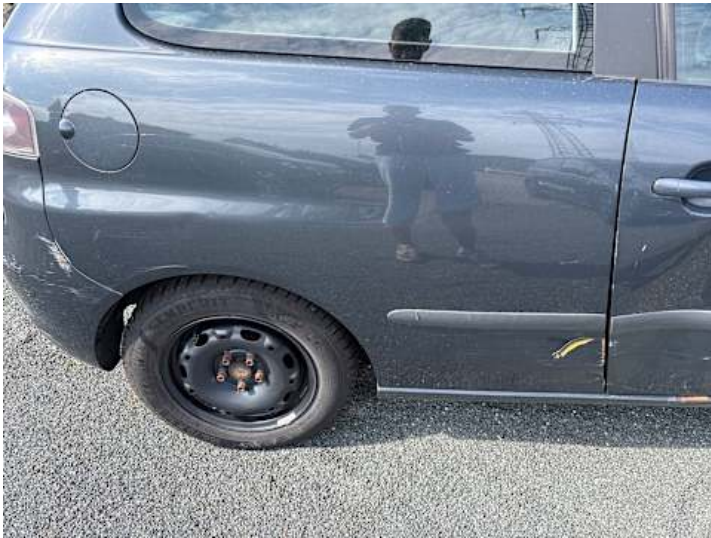
Seitenteil hinten rechts (Rost, Verformung, Kratzer)

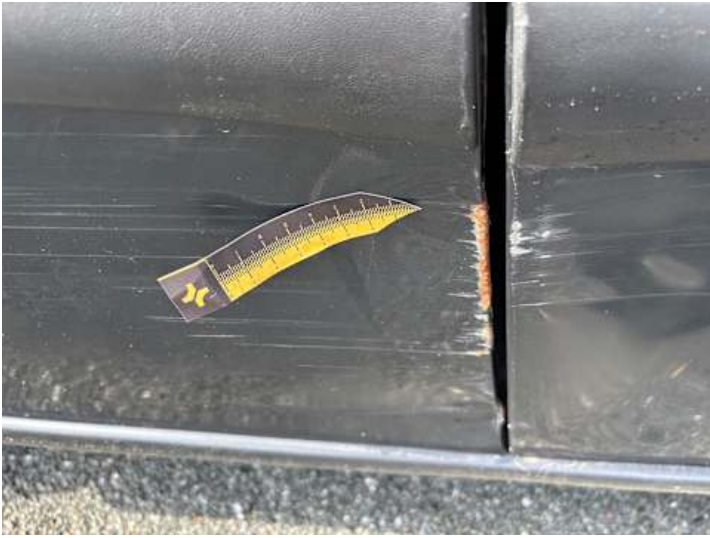
Seitenteil hinten rechts (Rost, Verformung, Kratzer)

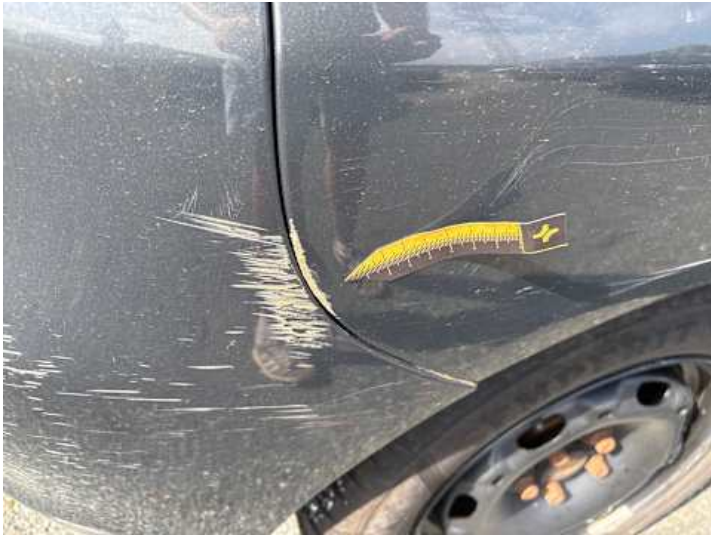
Seitenteil hinten rechts (Rost)

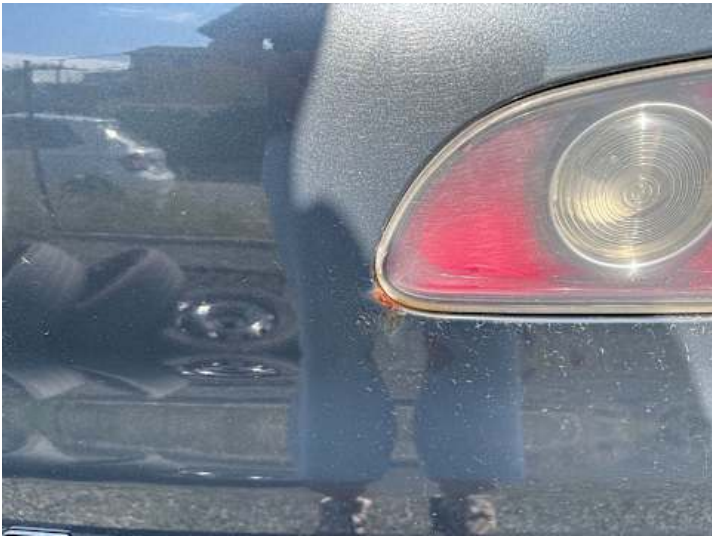
Heckklappe (Rost)

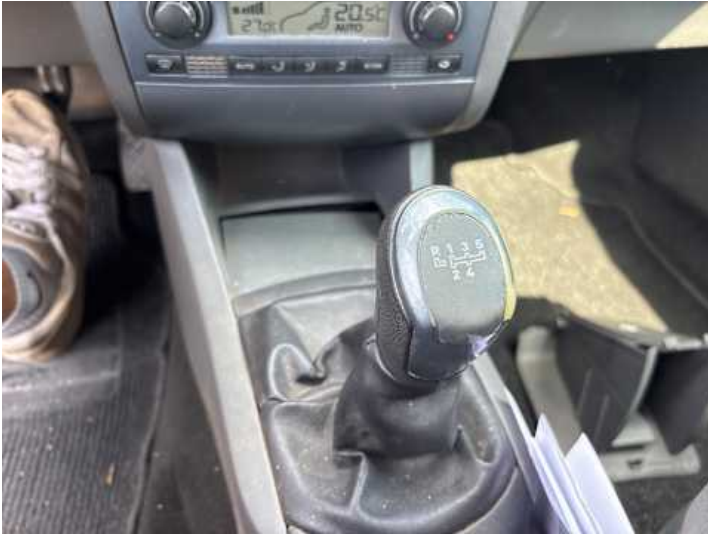
Innenraum (Verschleiß)

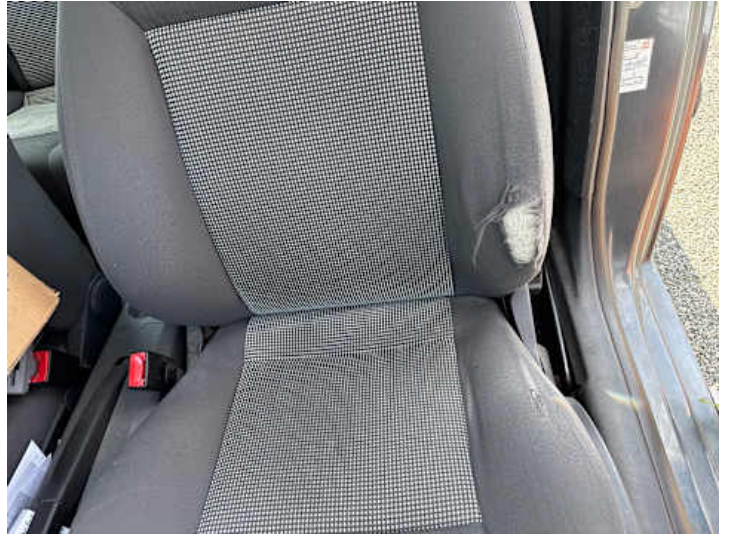
Innenraum (Verschleiß)

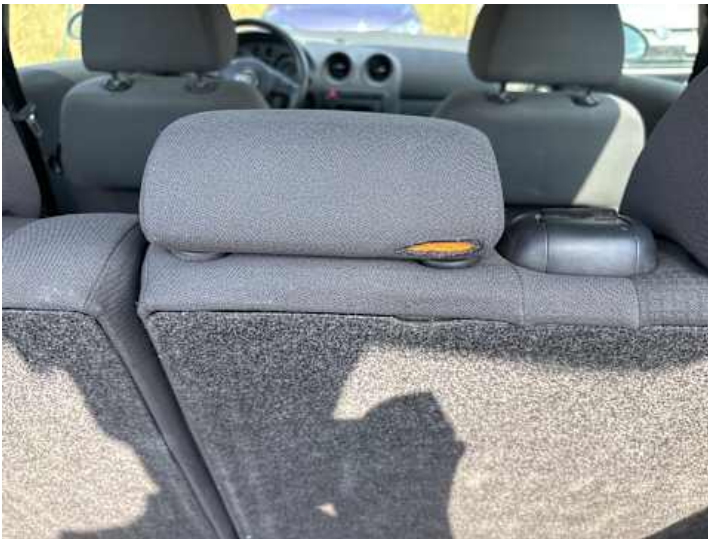
Innenraum (Diverse Schäden)
