### Kia Venga Edition 7

EZ 04/2014 | Van | Benzin | Schaltgetriebe | 88.522km  
Besteuerung: Differenzbesteuert (§25a UStG)  
Fahrzeugstandort: 09\*\*\*  
Fahrzeug aufgenommen am: 07.08.2026

# Hinweise zum Zustandsbericht

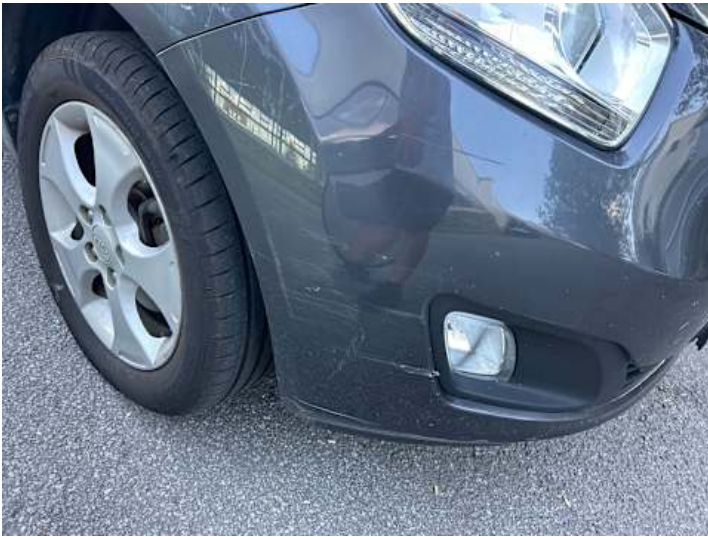
Stoßstange vorne (Kratzer, Lackschaden)

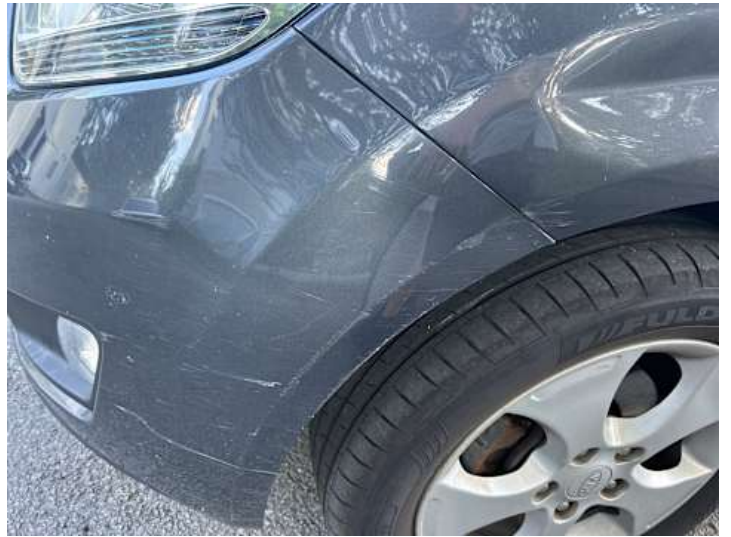
Stoßstange vorne (Kratzer, Lackschaden)

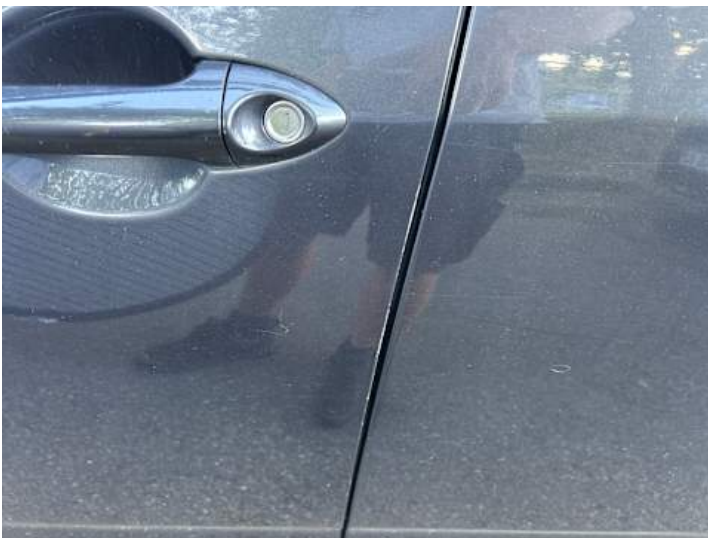
Fahrtür (Kratzer)

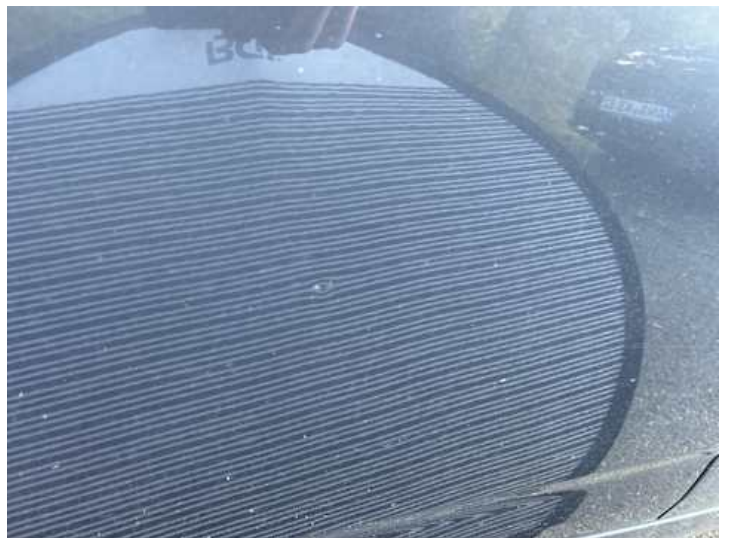
Fahrtür (Delle)

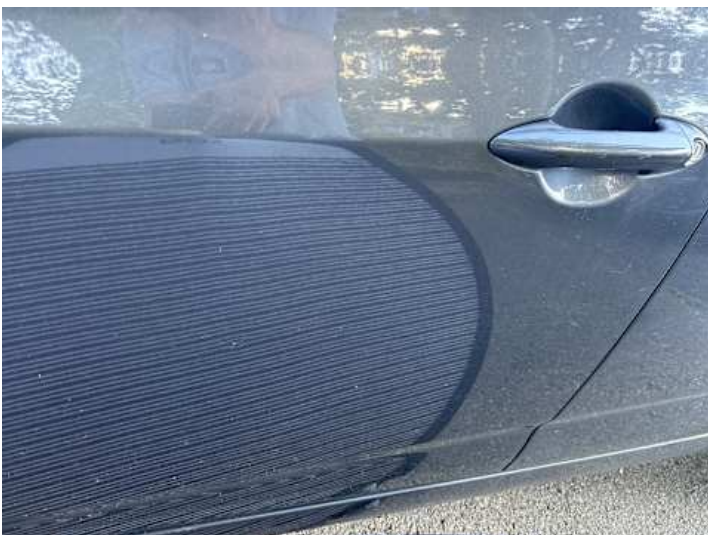
Fahrtür (Delle)

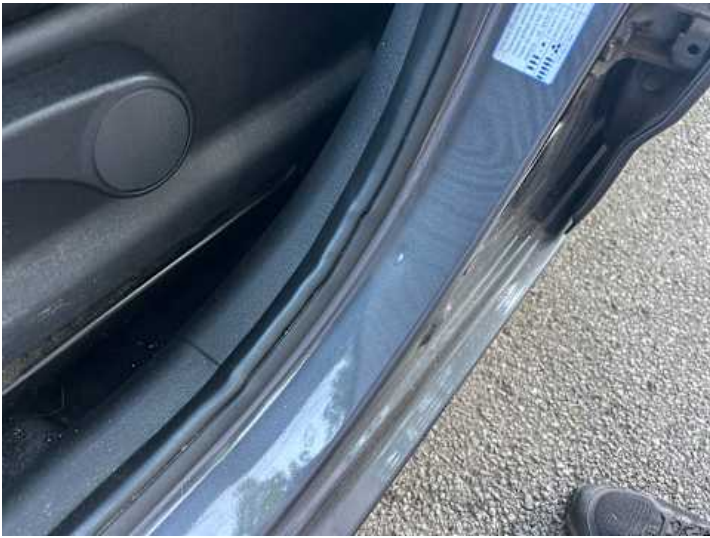
Fahrrertür (Delle)

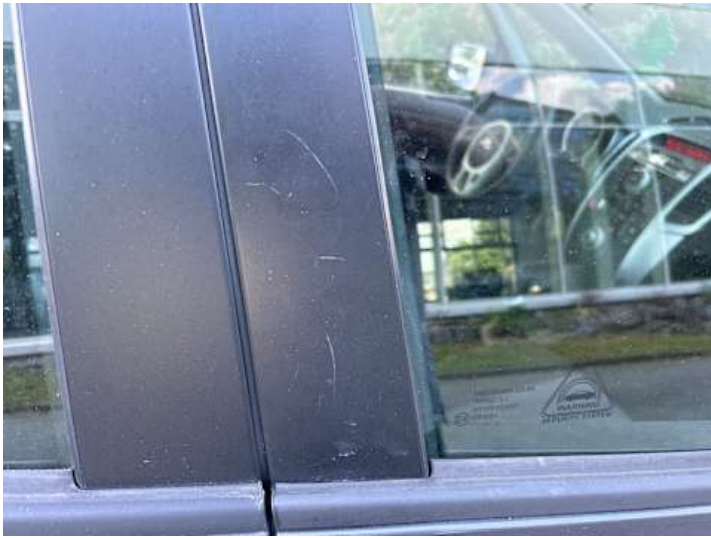
Beifahrertür (Kratzer)

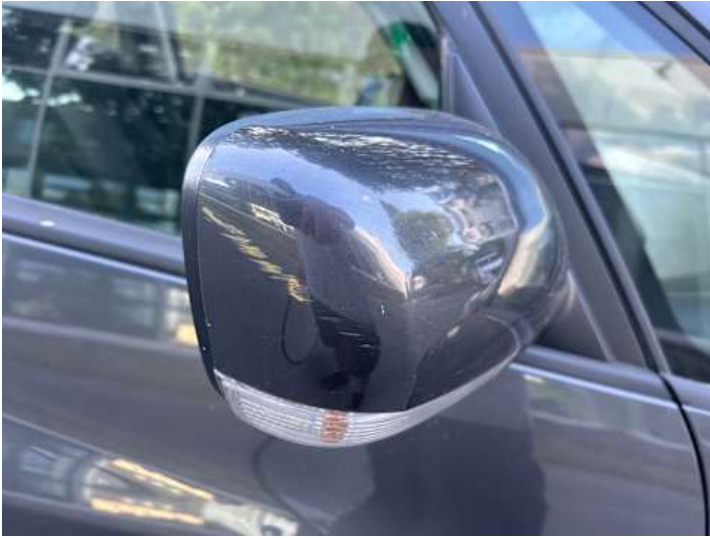
Beifahrertür (Kratzer)

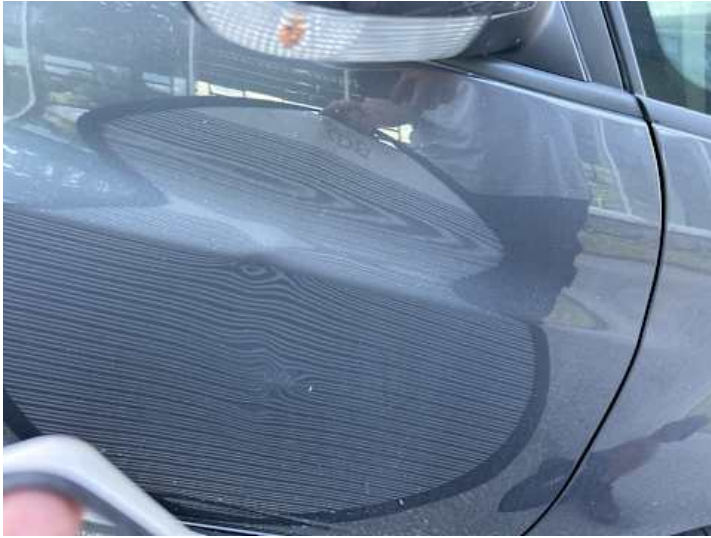
Beifahrertür (Delle, Kratzer)

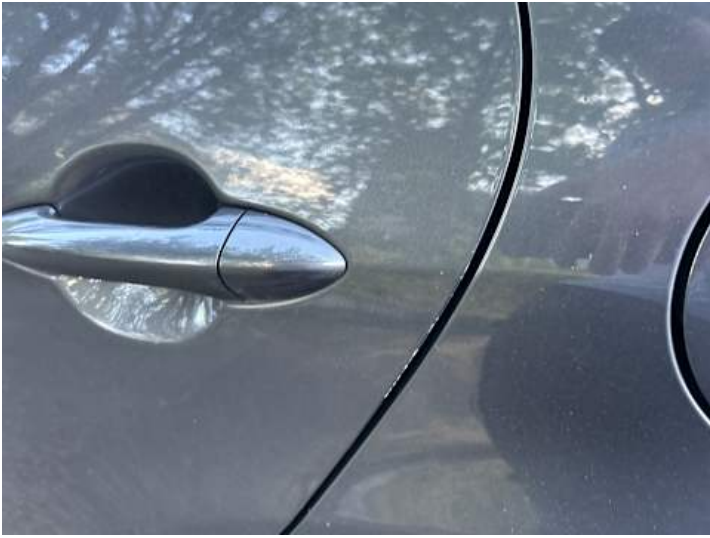
Türe hinten links (Kratzer)

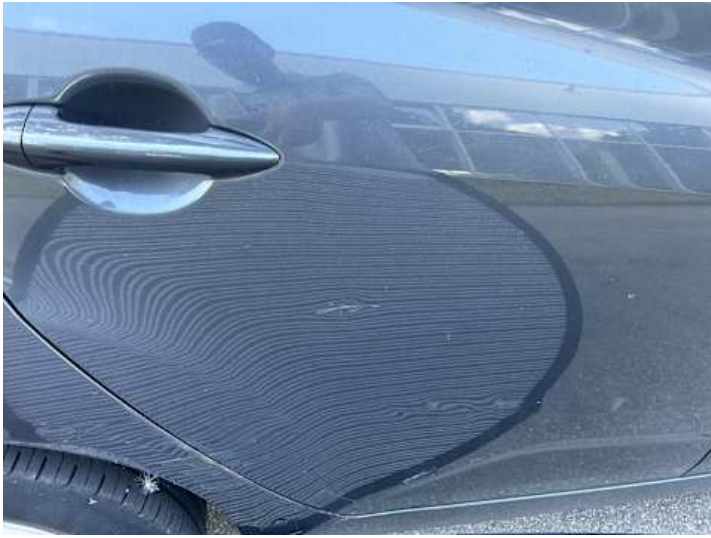
Türe hinten rechts (Delle, Kratzer)

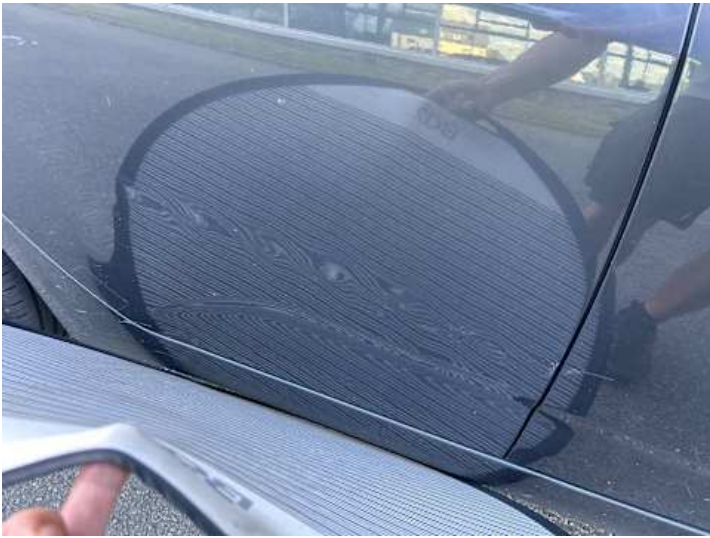
Türe hinten rechts (Delle, Kratzer)

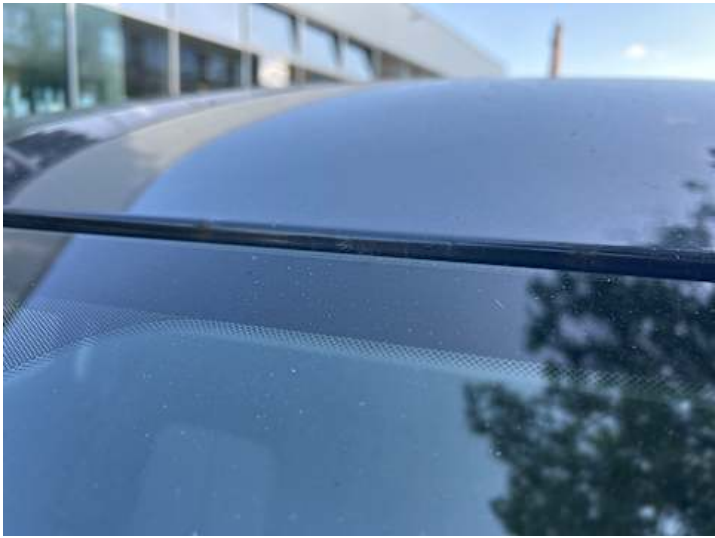
Dach (Rost)

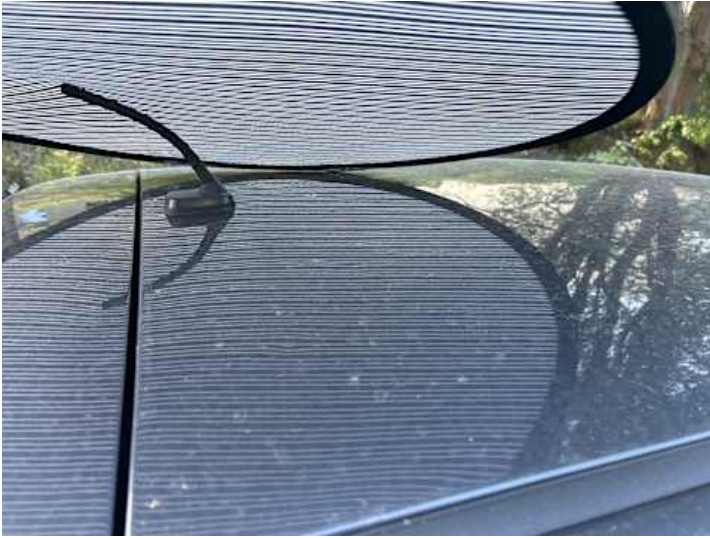
Dach (Delle)

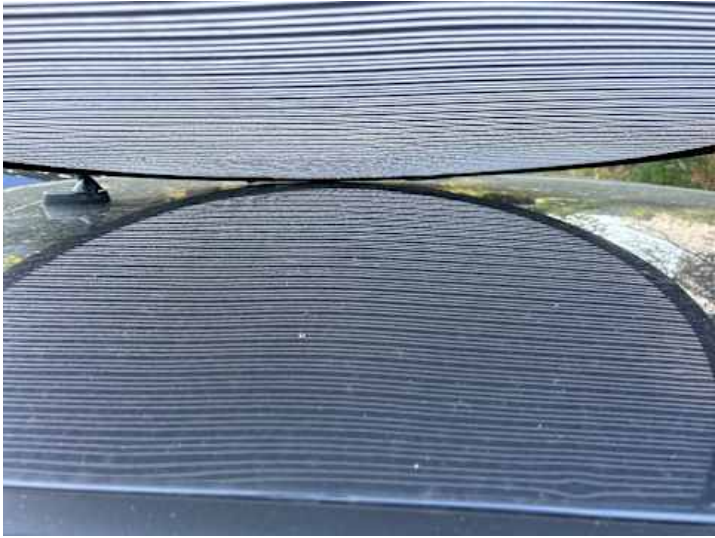
Dach (Delle)

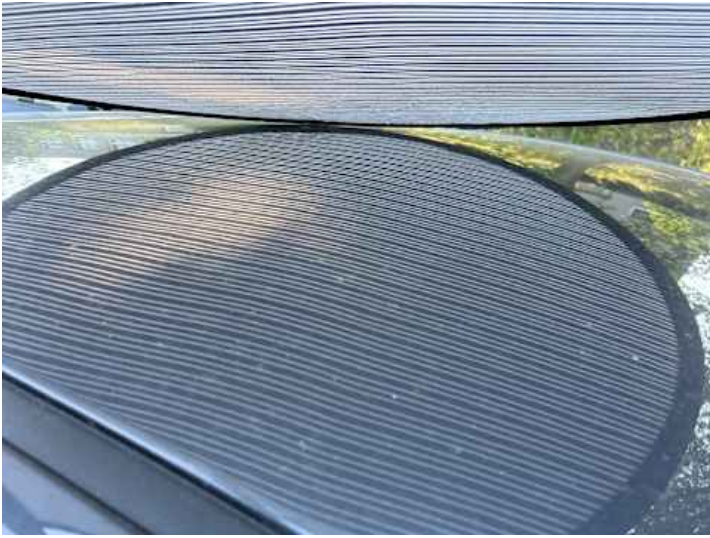
Dach (Delle)

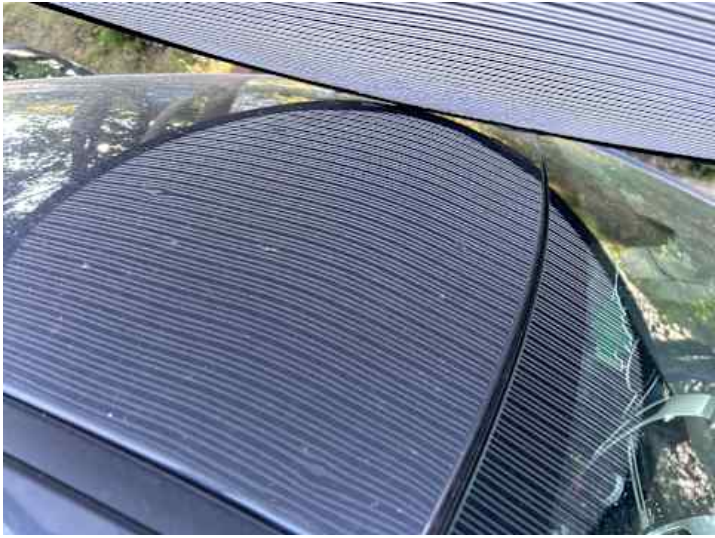
Dach (Delle)

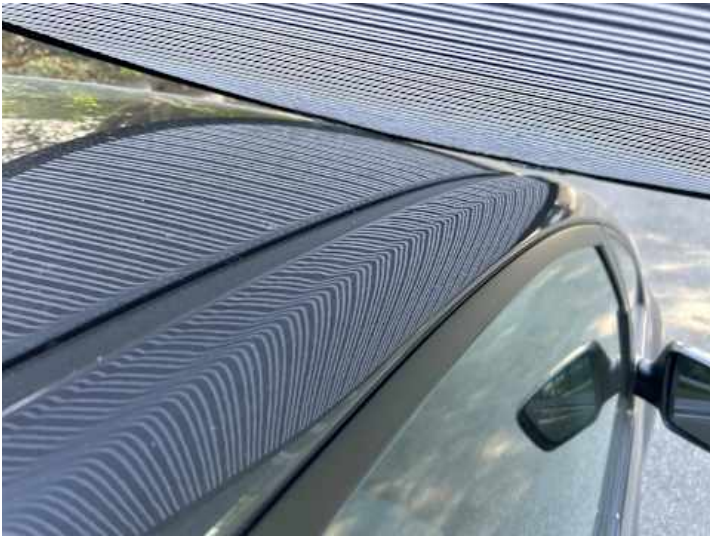
Dach (Delle)

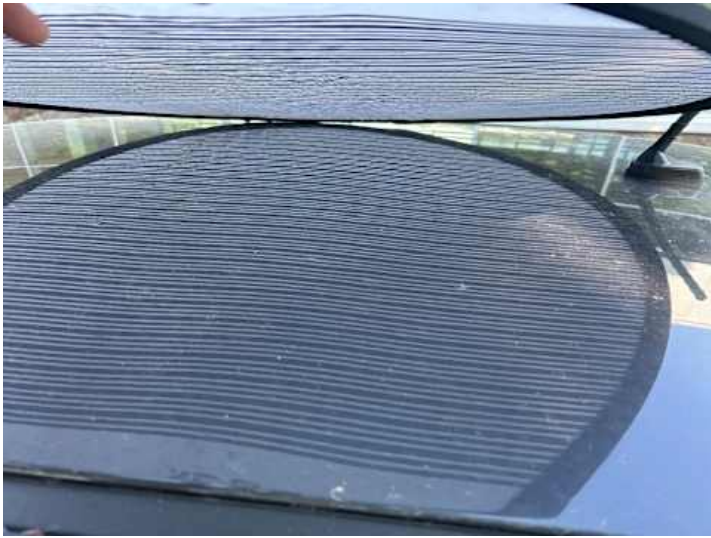
Dach (Delle)

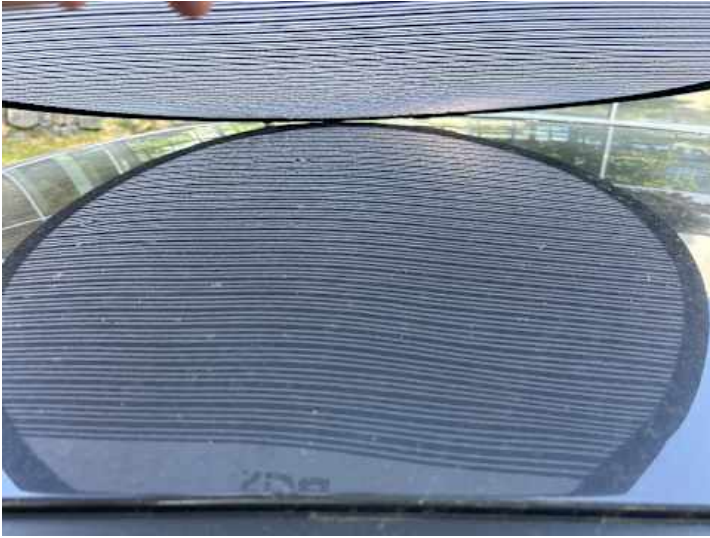
Dach (Delle)

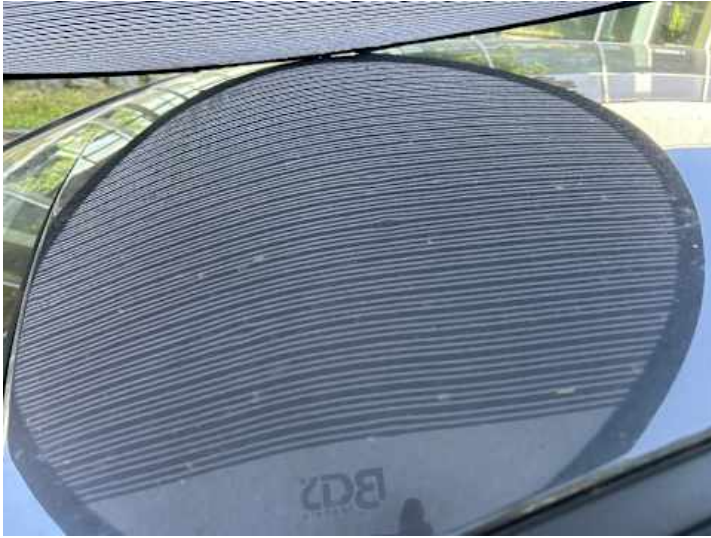
Dach (Delle)

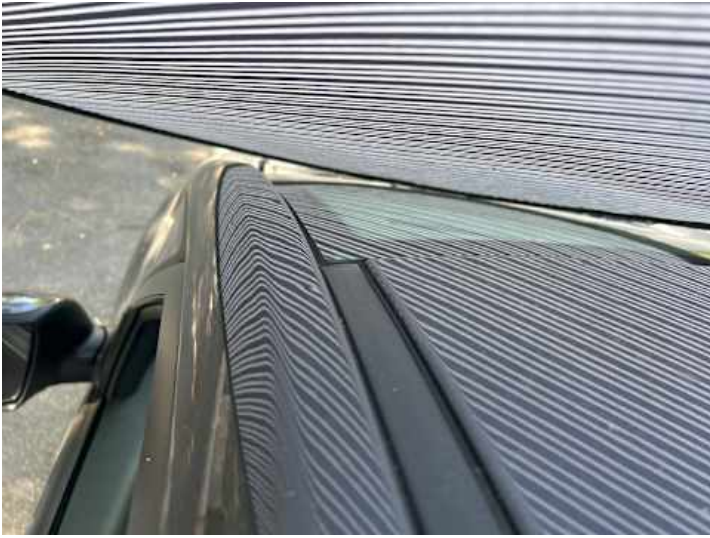
Dach (Delle)

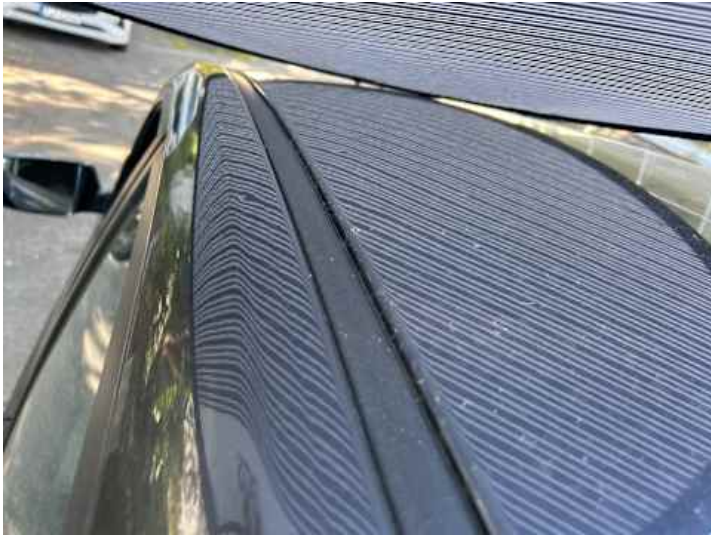
Dach (Delle)

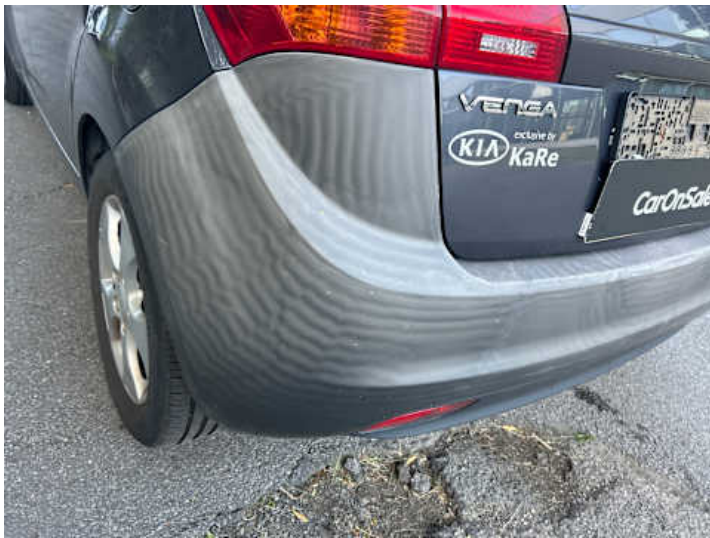
Stoßstange hinten (Unsachgemäß instand gesetzt)

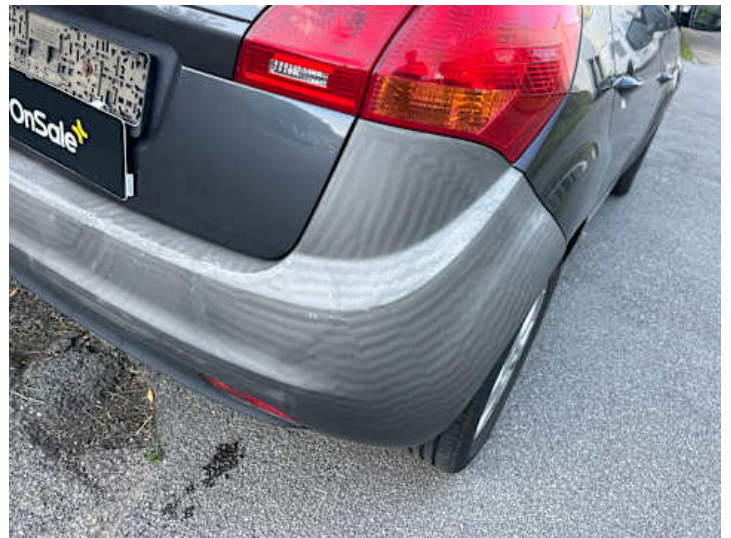
Stoßstange hinten (Unsachgemäß instand gesetzt)

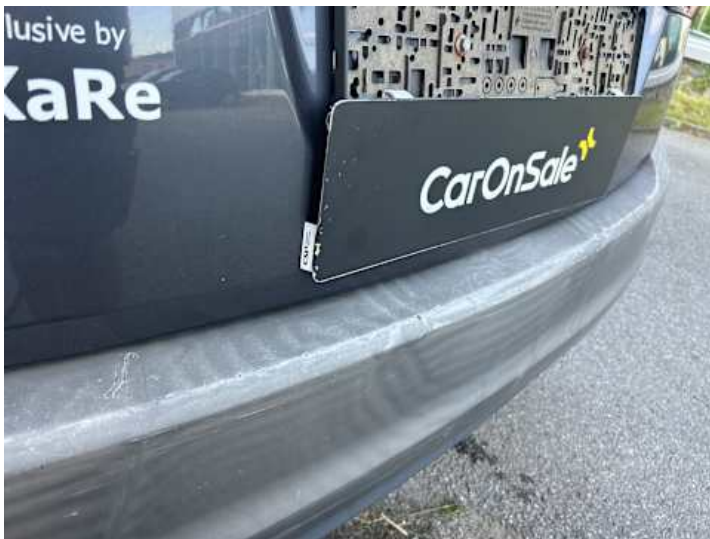
Stoßstange hinten (Kratzer)

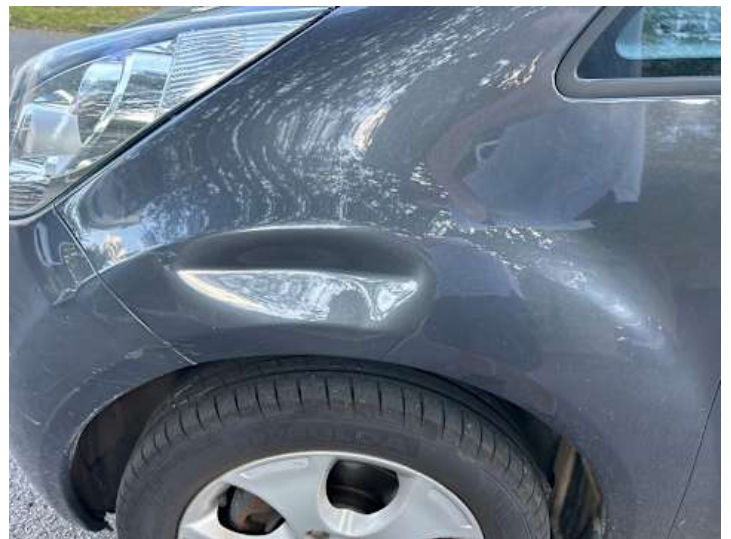
Kotflügel vorne links (Verformung, Kratzer)

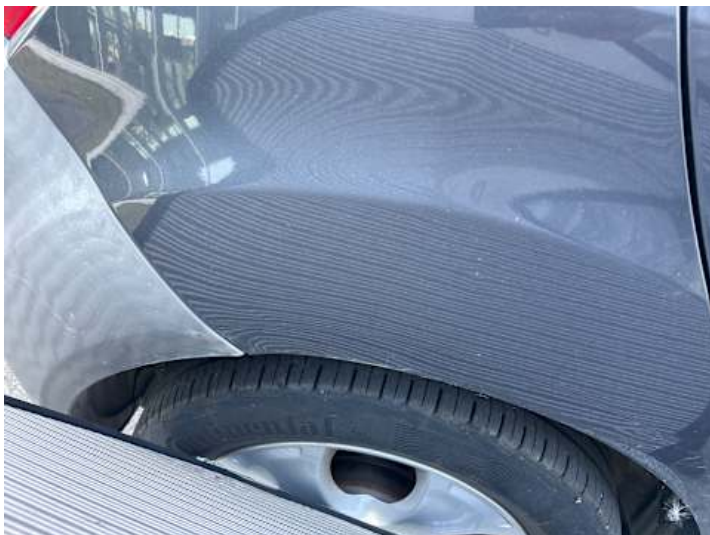
Seitenteil hinten rechts (Delle, Kratzer, Rost)

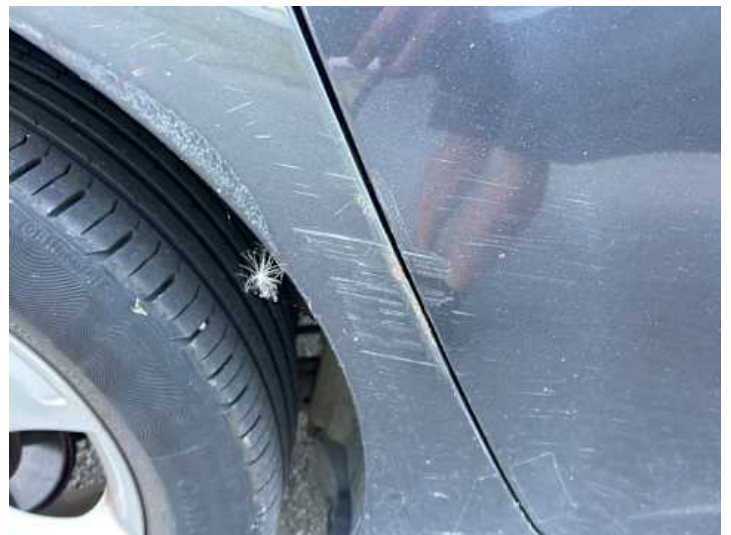
Seitenteil hinten rechts (Delle, Kratzer, Rost)

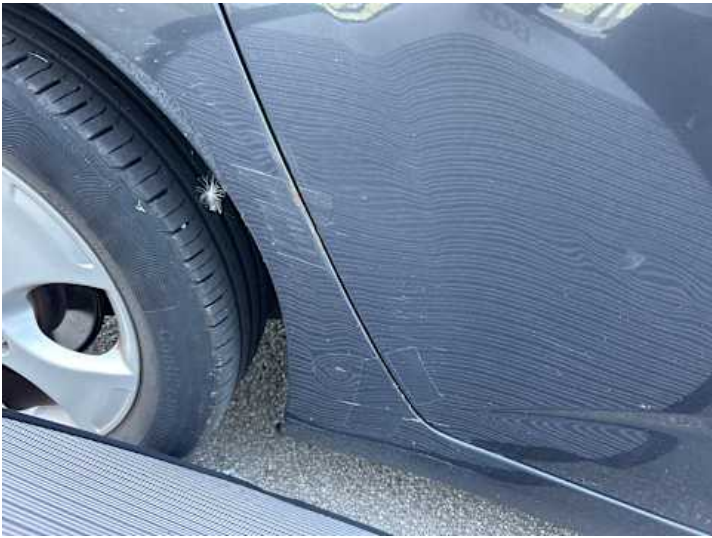
Seitenteil hinten rechts (Delle, Kratzer, Rost)

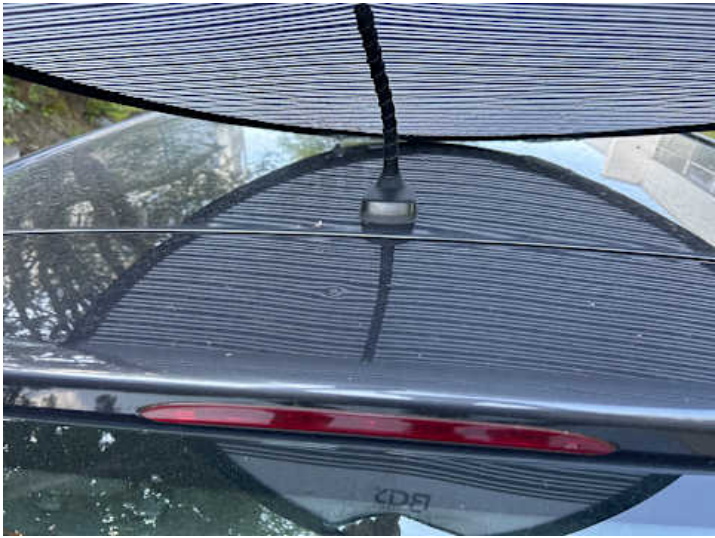
Heckklappe (Delle)

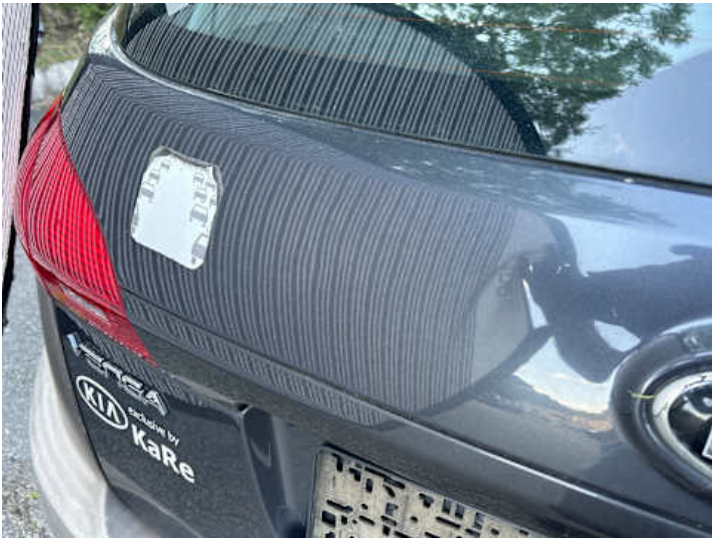
Heckklappe (Delle)

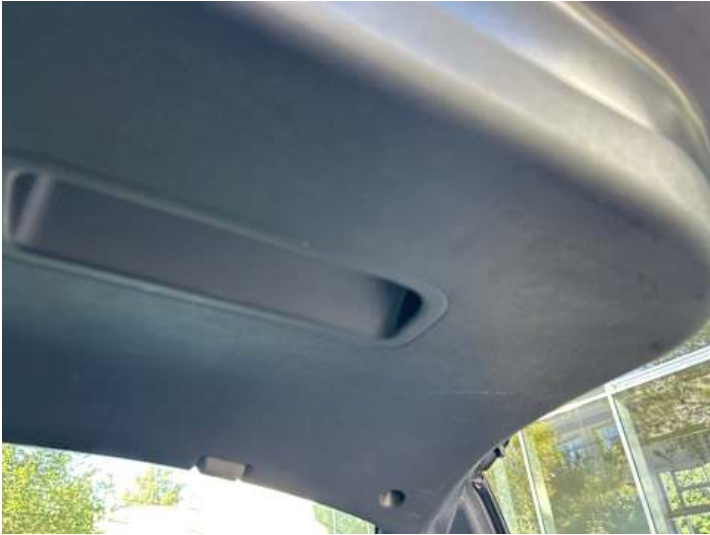
Innenraum (Kratzer)
