Ford Focus Lim. Finesse

EZ 06/2003 | Limousine | Benzin | Schaltgetriebe | 178.905km  
Besteuerung: Differenzbesteuert (§25a UStG)  
Fahrzeugstandort: 22\*\*\*  
Fahrzeug aufgenommen am: 29.07.2026

Fahrzeugdaten

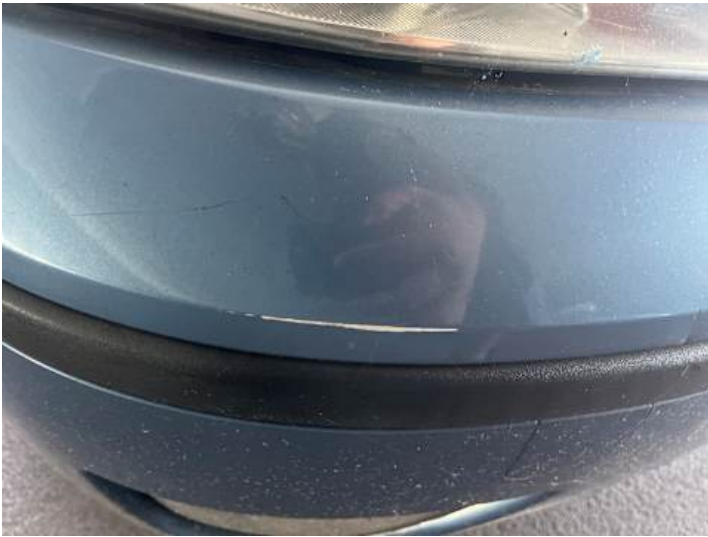
Stoßstange vorne (Kratzer, Lackschaden)

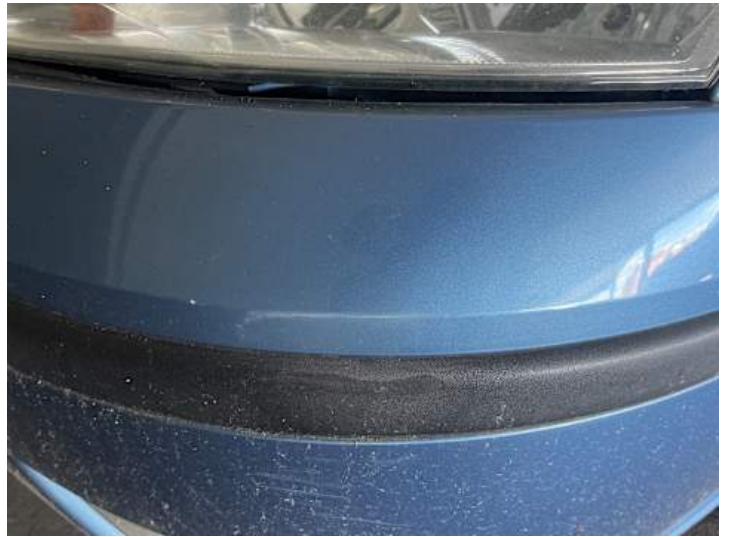
Stoßstange vorne (Kratzer, Lackschaden)

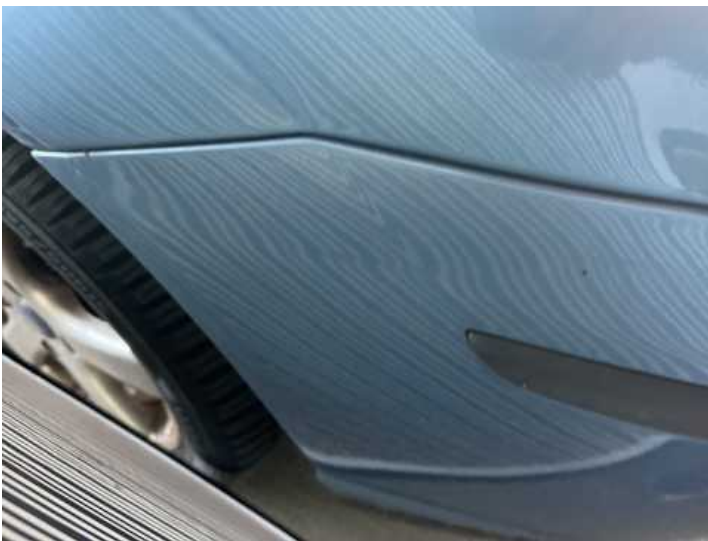
Stoßstange vorne (Verformung)

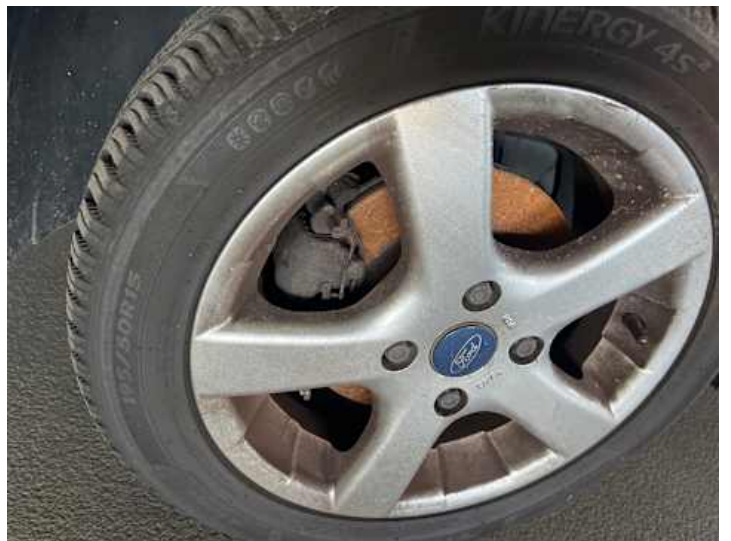
Rad (Kerben)

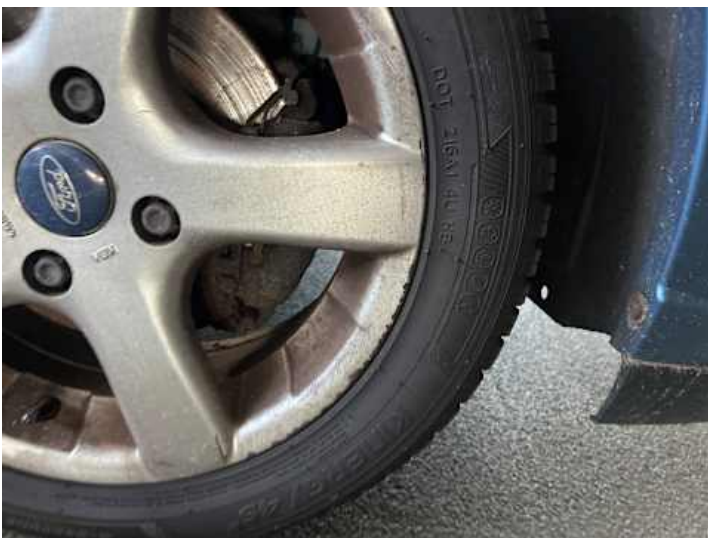
Rad (Kerben)

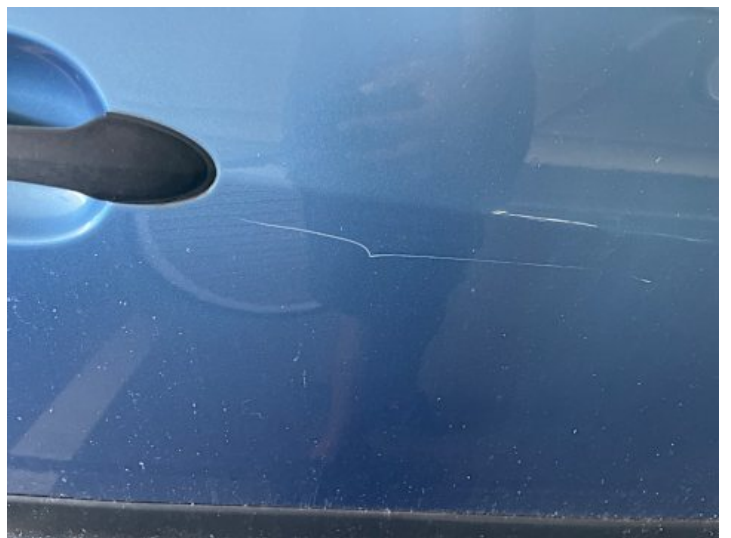
Beifahrertür (Kratzer, Lackschaden)

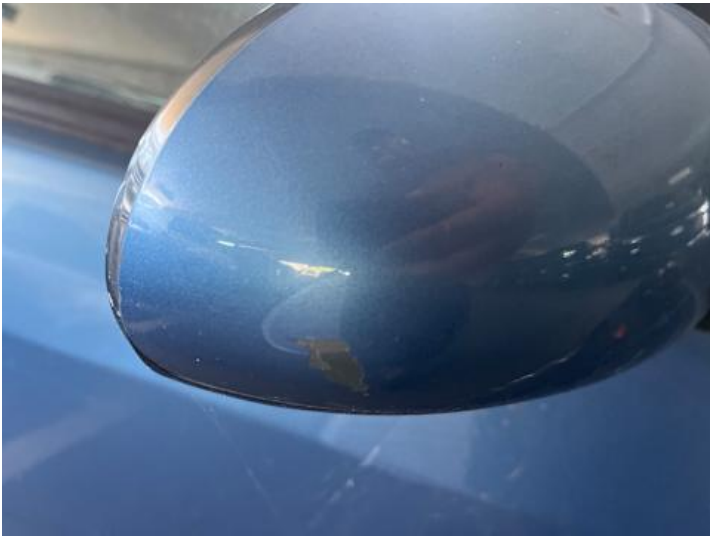
Beifahrertür (Kratzer, Lackschaden)

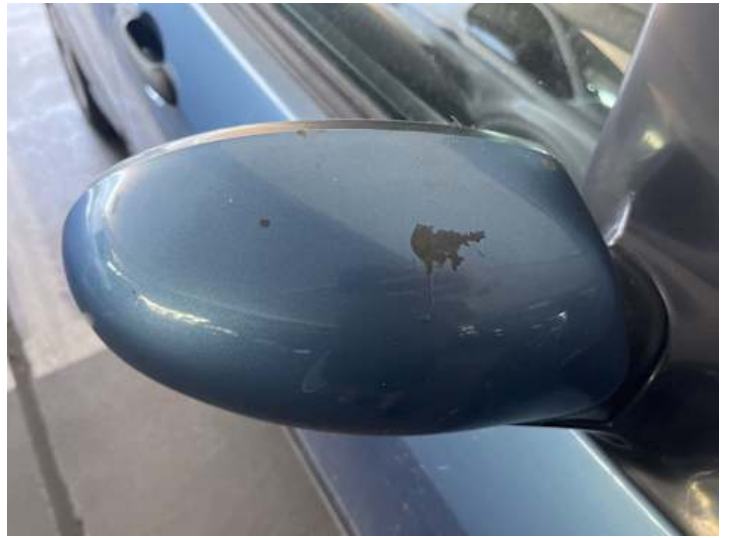
Beifahrertür (Kratzer, Lackschaden)

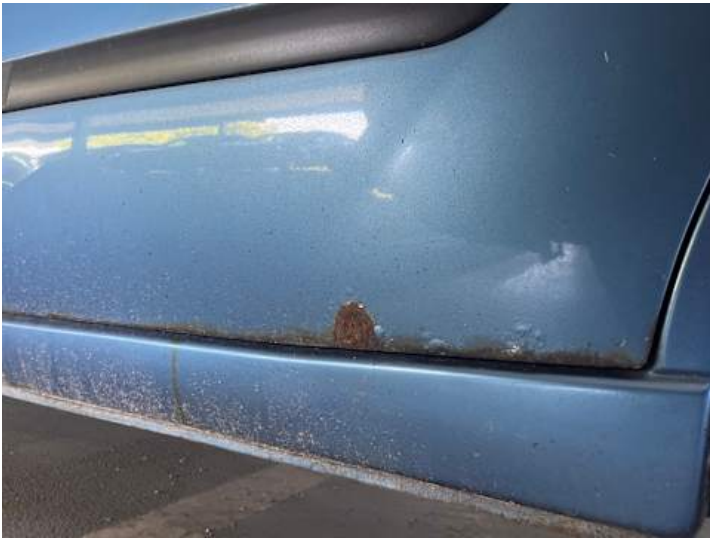
Türe hinten links (Lackschaden, Rost)

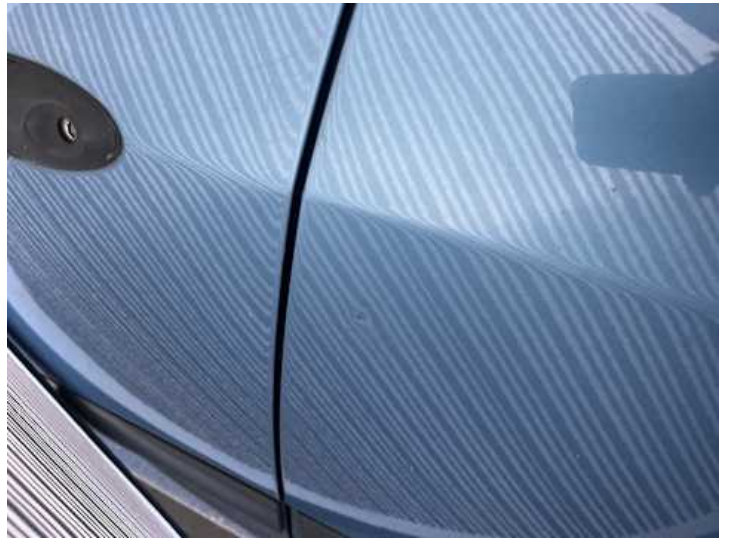
Türe hinten links (Delle)

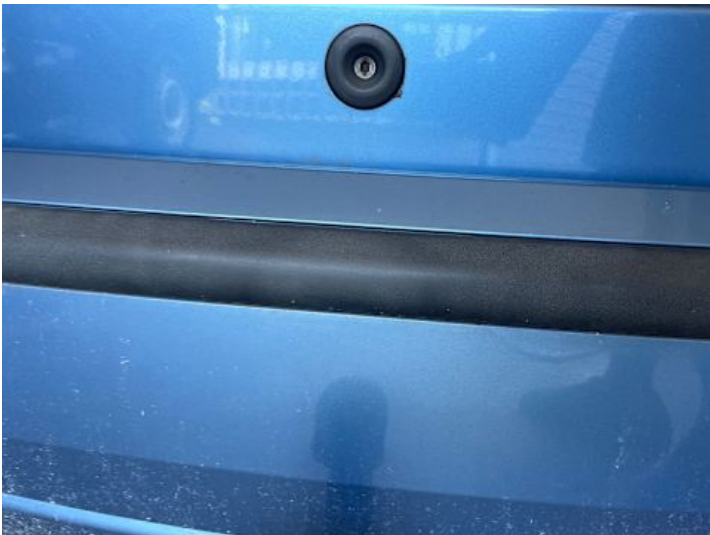
Stoßstange hinten (Kratzer, Lackschaden)

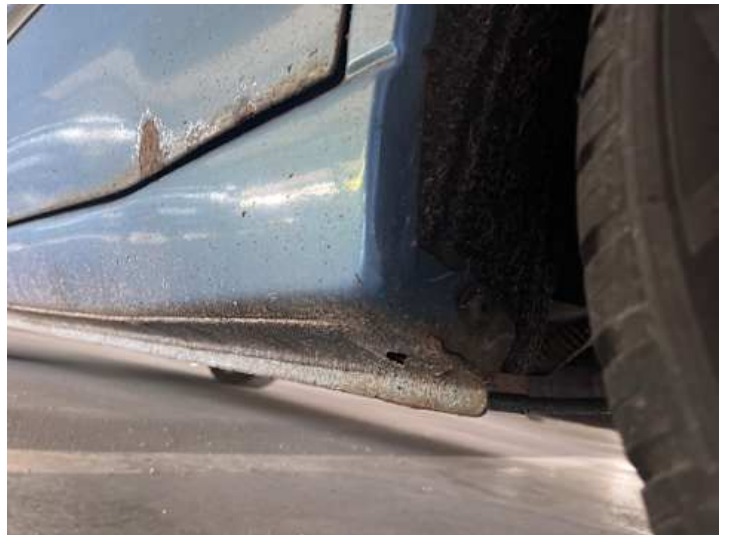
Schweller links (Lackschaden, Rost)

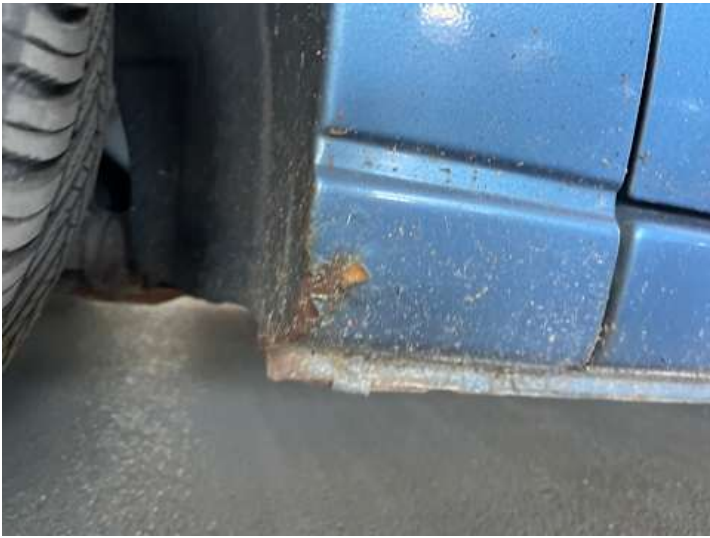
Schweller links (Lackschaden, Rost)

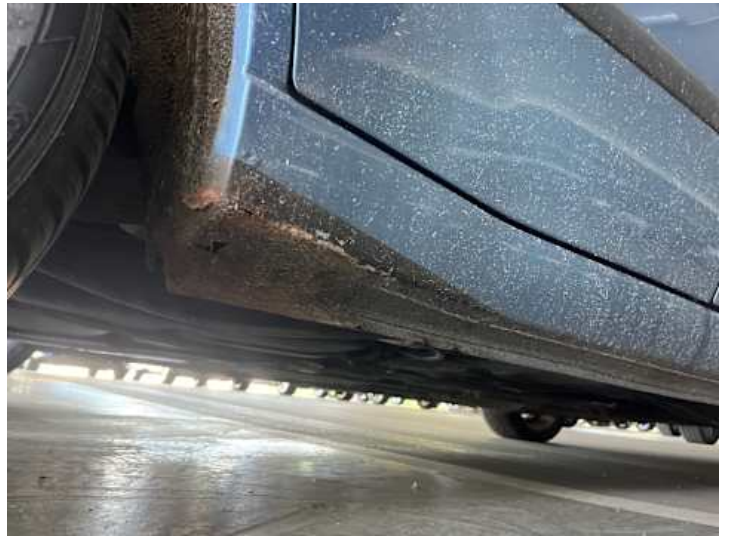
Schweller rechts (Lackschaden, Rost)

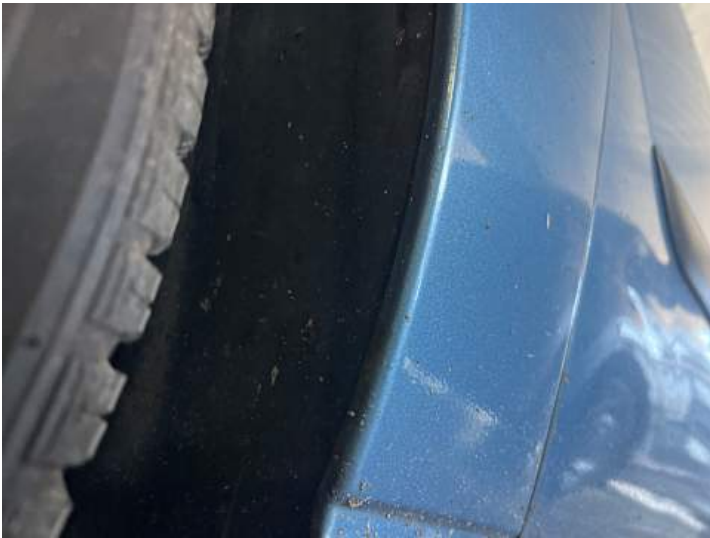
Kotflügel vorne links (Lackschaden, Rost)

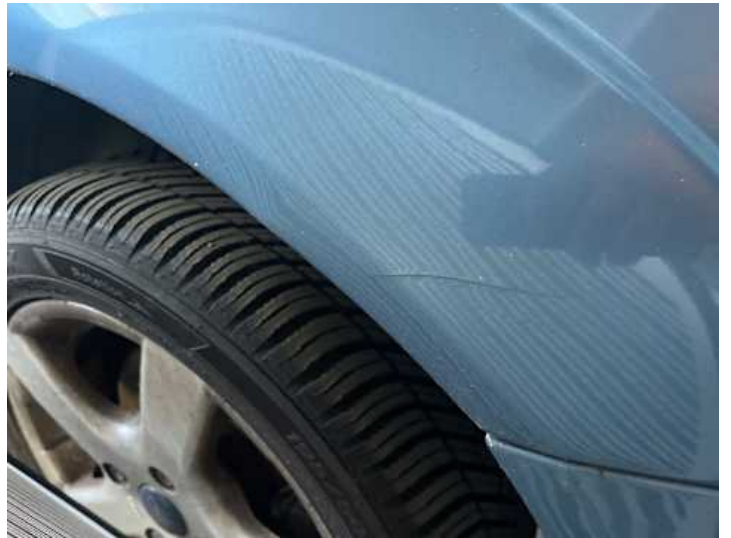
| Fahrzeugteil | Lackschichtdicke (in µm) | Fahrzeugteil | Lackschichtdicke (in µm) |
|---|---|---|---|
| Kotflügel vorne links | 150 | Kotflügel vorne rechts | 310 |

Kotflügel vorne rechts (Verformung)

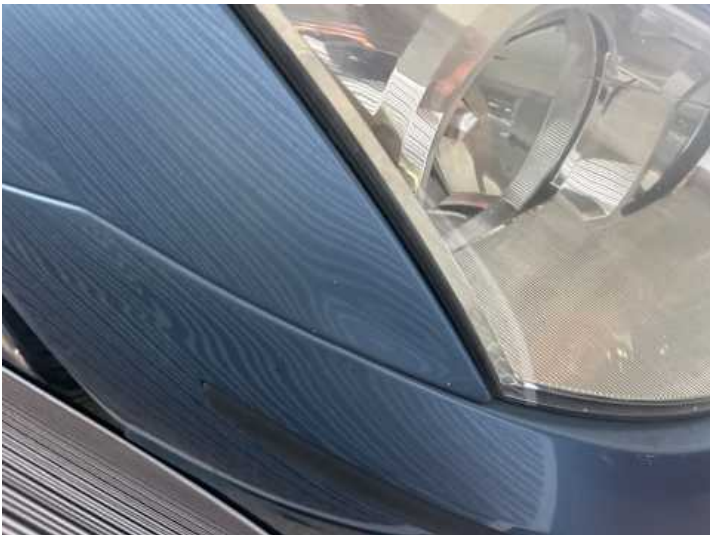
Kotflügel vorne rechts (Verformung)

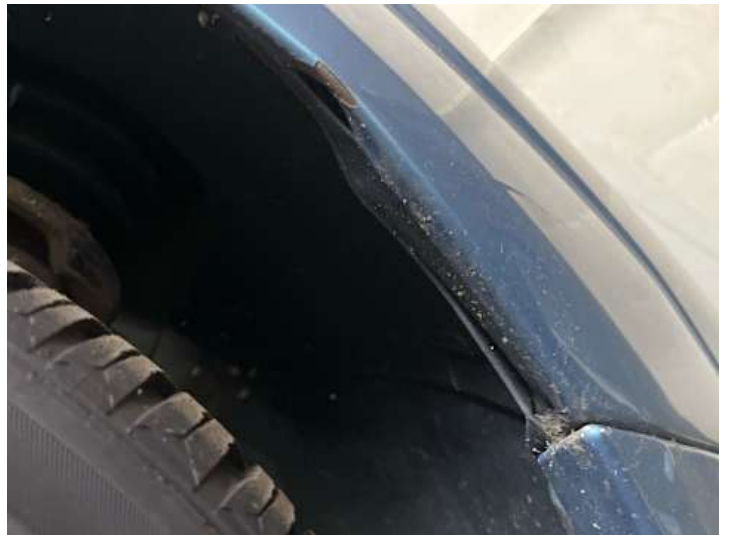
Kotflügel vorne rechts (Lackschaden, Rost)

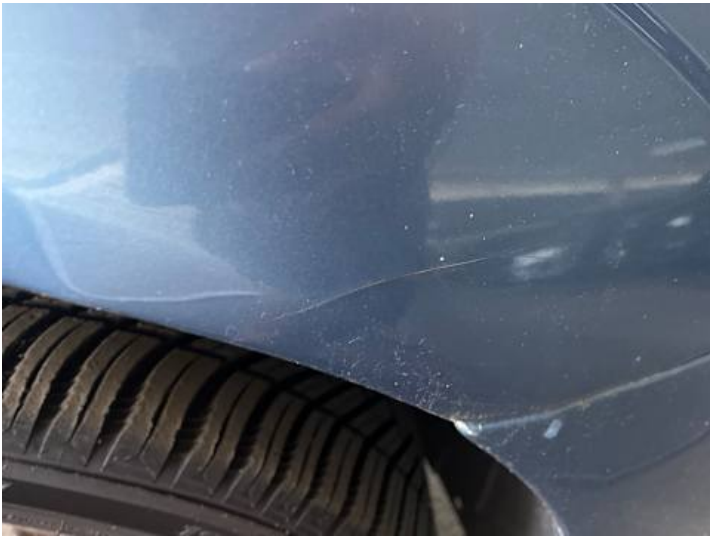
Kotflügel vorne rechts (Lackschaden, Rost)

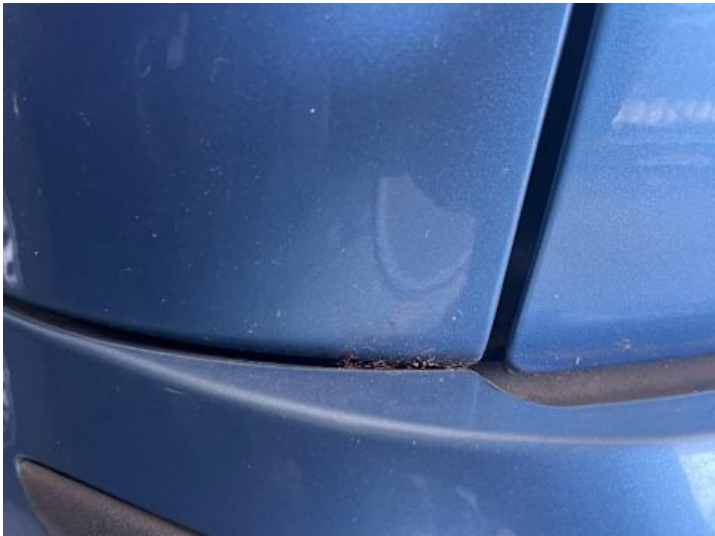
Seitenteil hinten links (Lackschaden, Rost)

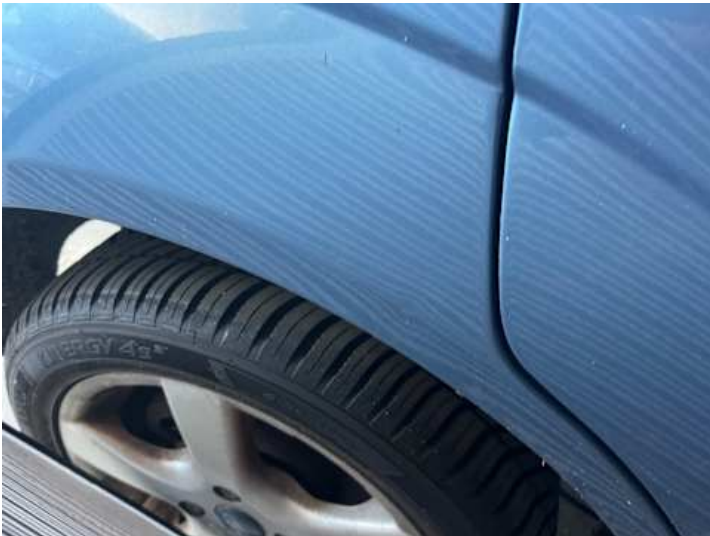
Seitenteil hinten rechts (Delle)

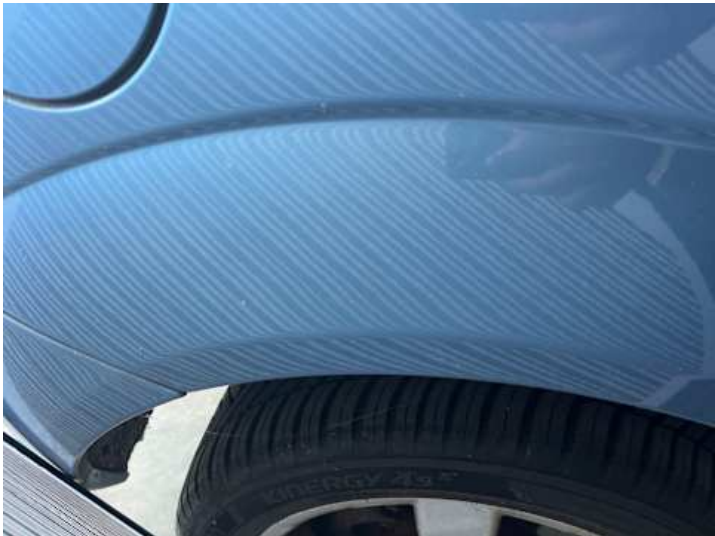
Seitenteil hinten rechts (Delle)

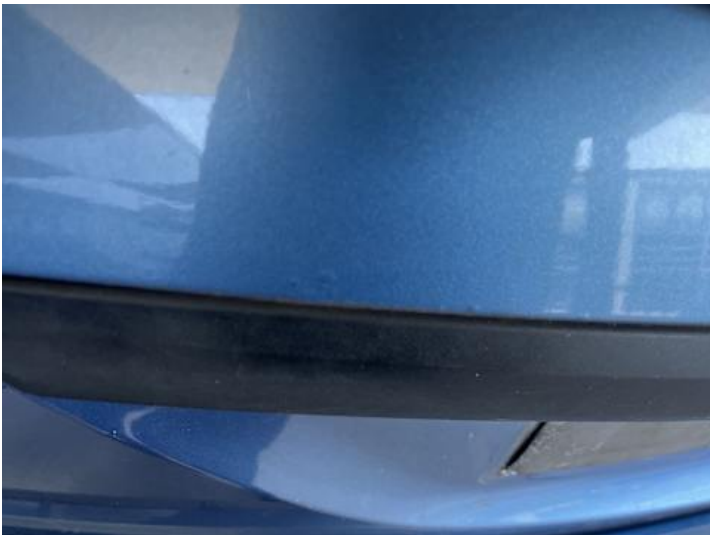
Heckklappe (Lackschaden, Rost)

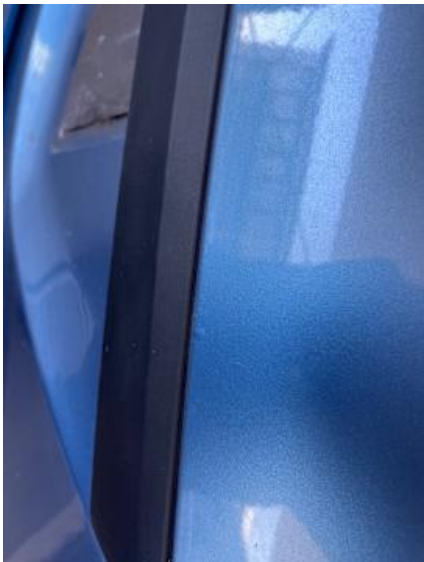
Heckklappe (Lackschaden, Rost)

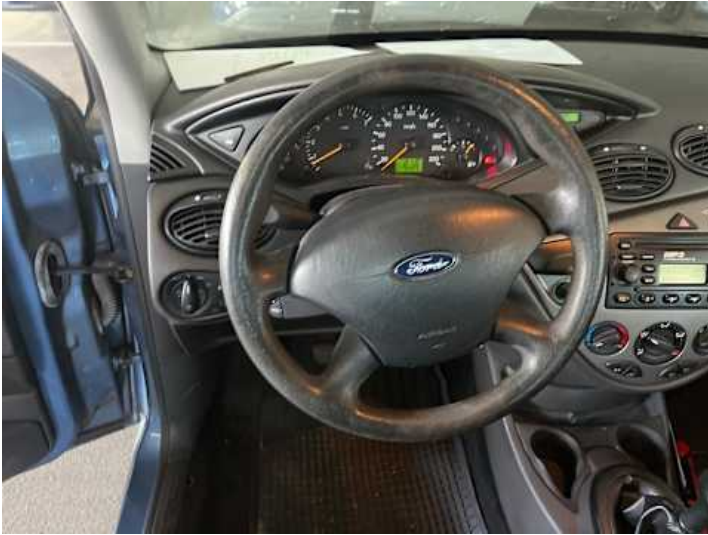
Innenraum (Verschleiß)
