Mini  
Countryman (U25)

| Besichtigung | Datum | 04.08.2026 |

## Zustand / Beschädigungen

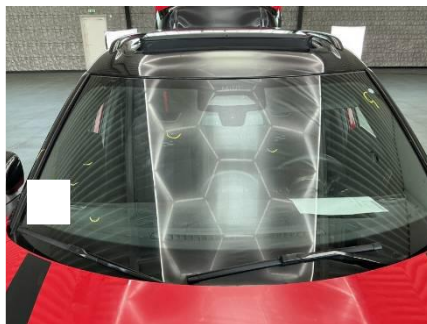
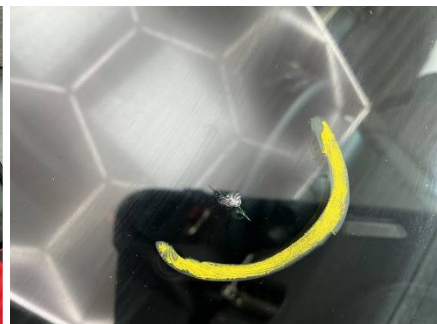
#### 1 Frontscheibe

| Nr. | Bauteil | Schaden |
|---|---|---|
| 1 | Frontscheibe | Art der Beschädigung: Steinschlag,<br>Art der Reparatur: Erneuern |

Art der Beschädigung: Steinschlag,  
Art der Reparatur: Erneuern

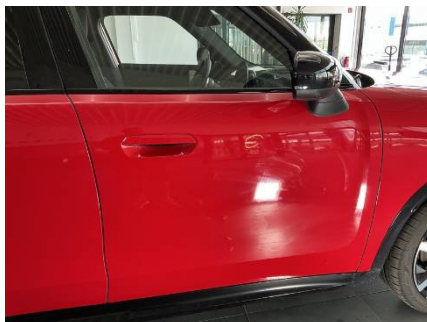
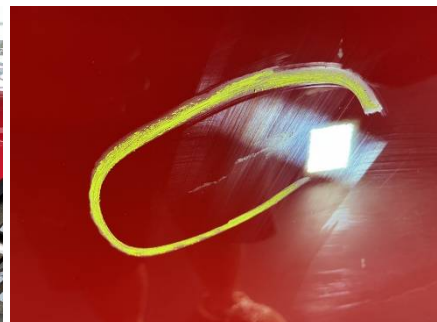
#### 2 Tür VR

| Nr. | Bauteil | Schaden |
|---|---|---|
| 2 | Tür VR | Art der Beschädigung: Kratzer,<br>Art der Reparatur: Lackieren |

Art der Beschädigung: Kratzer,  
Art der Reparatur: Lackieren

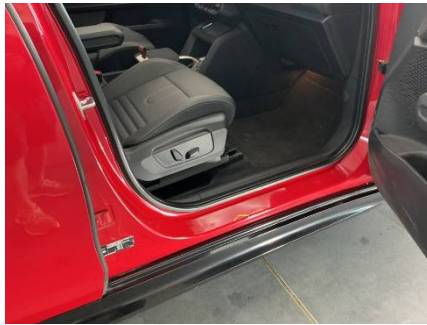
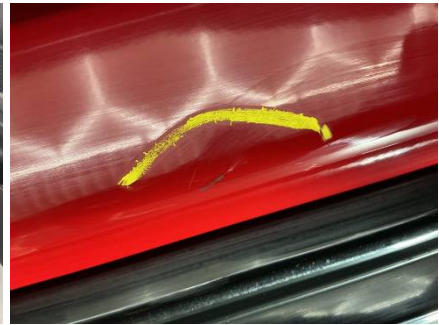
### 3 Einstieg VR

| Nr. | Bauteil | Schaden |
|---|---|---|
| 3 | Einstieg VR | Art der Beschädigung: Kratzer,<br>Art der Reparatur: Smart Repair |

Art der Beschädigung: Kratzer,  
Art der Reparatur: Smart Repair

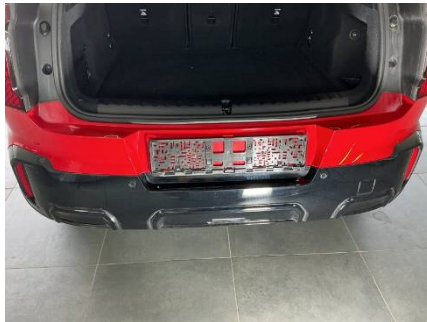
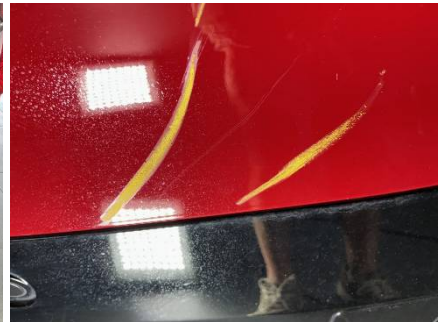
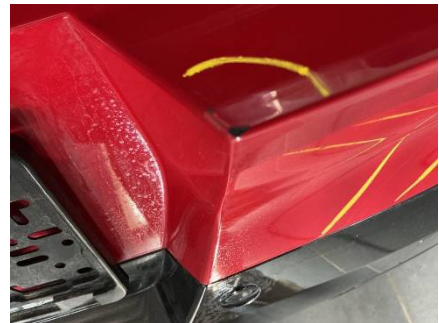
### 4 Stossfänger Hinten

| Nr. | Bauteil | Schaden |
|---|---|---|
| 4 | Stossfänger Hinten | Art der Beschädigung: Kratzer,<br>Art der Reparatur: Smart Repair |

Art der Beschädigung: Kratzer,  
Art der Reparatur: Smart Repair

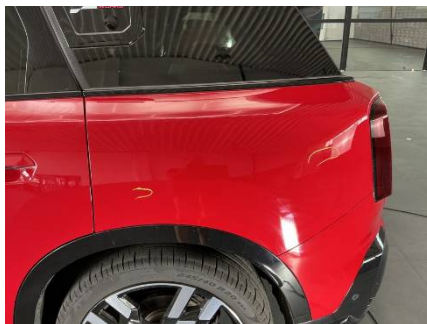
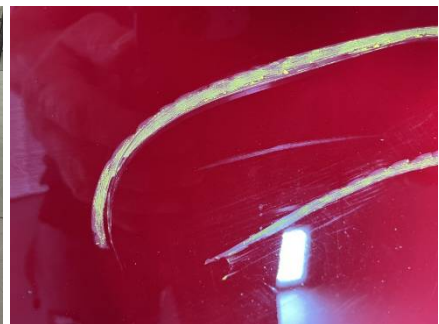
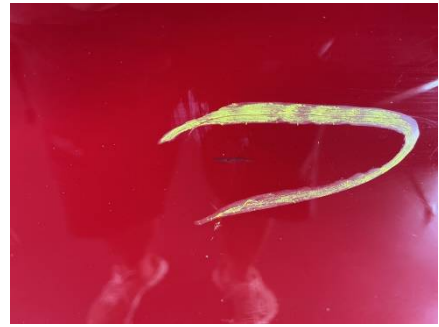
### 5 Kotflügel HL

| Nr. | Bauteil | Schaden |
|---|---|---|
| 5 | Kotflügel HL | Art der Beschädigung: Kratzer,<br>Art der Reparatur: Lackieren |

Art der Beschädigung: Kratzer,  
Art der Reparatur: Lackieren

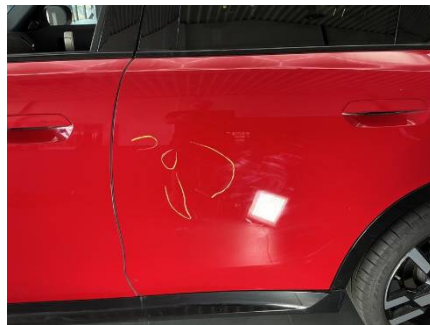
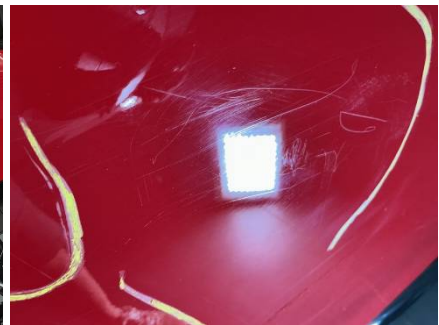
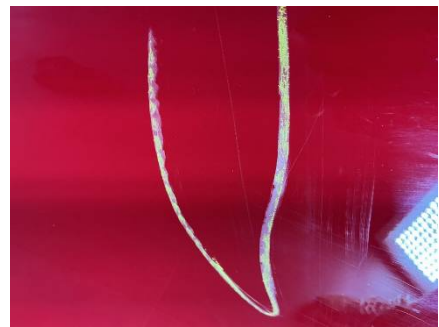
6 **Tür HL**

| Nr. | Bauteil | Schaden |
|---|---|---|
| 6 | Tür HL | Art der Beschädigung: Kratzer,<br>Art der Reparatur: Lackieren |

Art der Beschädigung: Kratzer,  
Art der Reparatur: Lackieren

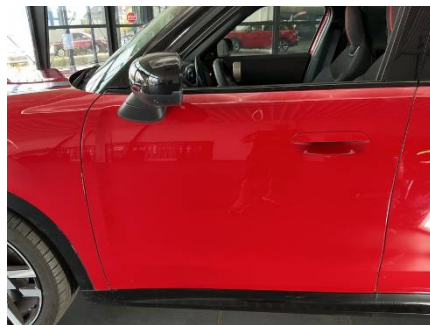
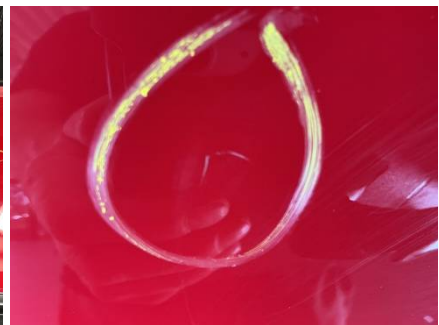
7 **Tür VL**

| Nr. | Bauteil | Schaden |
|---|---|---|
| 7 | Tür VL | Art der Beschädigung: Kratzer,<br>Art der Reparatur: Lackieren |

Art der Beschädigung: Kratzer,  
Art der Reparatur: Lackieren

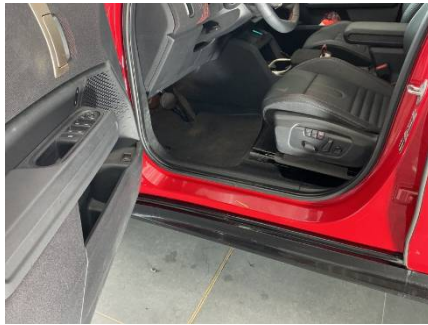
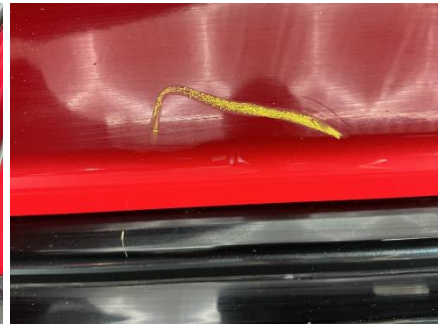
#### 8 Einstieg VL

| Nr. | Bauteil | Schaden |
|---|---|---|
| 8 | Einstieg VL | Art der Beschädigung: Kratzer,<br>Art der Reparatur: Smart Repair |

Art der Beschädigung: Kratzer,  
Art der Reparatur: Smart Repair

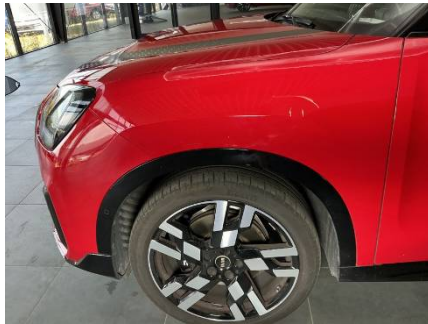
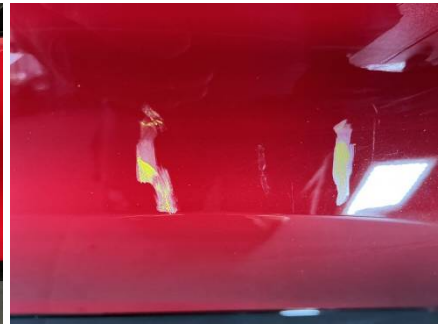
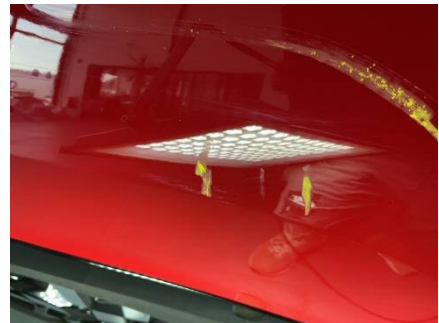
#### 9 Kotflügel VL

| Nr. | Bauteil | Schaden |
|---|---|---|
| 9 | Kotflügel VL | Art der Beschädigung: Kratzer,<br>Art der Reparatur: Lackieren |

Art der Beschädigung: Kratzer,  
Art der Reparatur: Lackieren

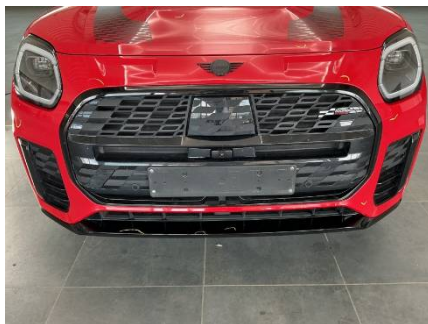
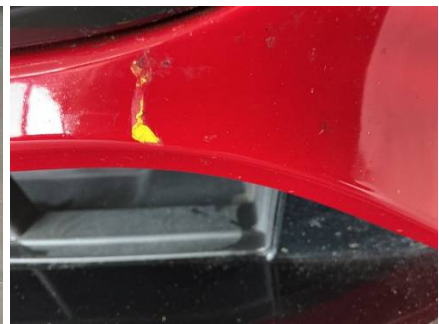
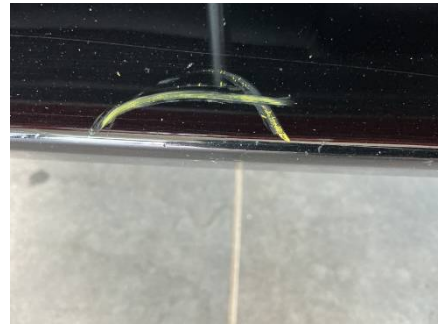
#### 10 Stossfänger vorne

| Nr. | Bauteil | Schaden |
|---|---|---|
| 10 | Stossfänger vorne | Art der Beschädigung: Kl. Steinschläge ,<br>Art der Reparatur: Gebrauchsspur |

Art der Beschädigung: Kl. Steinschläge ,  
Art der Reparatur: Gebrauchsspur

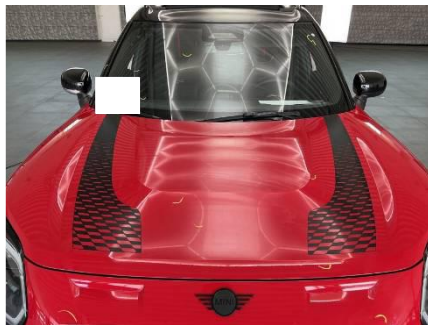
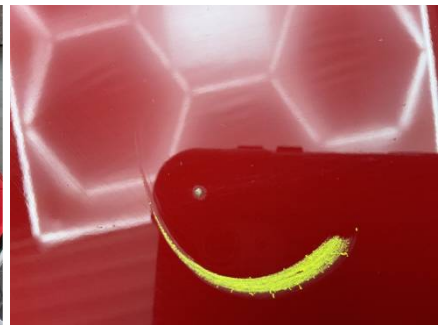
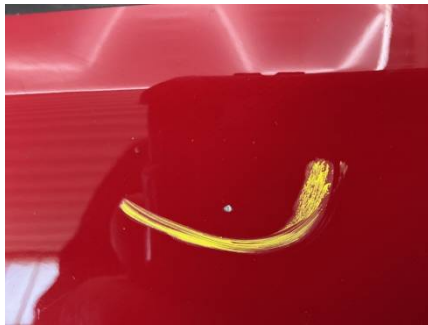
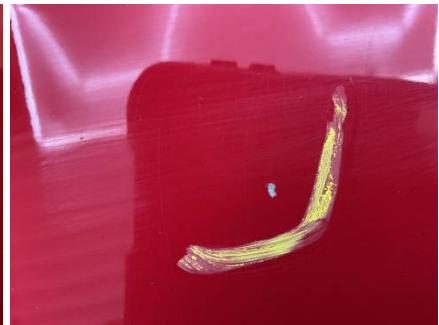
### 11 Motorhaube

| Nr. | Bauteil | Schaden |
|---|---|---|
| 11 | Motorhaube | Art der Beschädigung: Kl. Steinschläge ,<br>Art der Reparatur: Gebrauchsspur |

Art der Beschädigung: Kl. Steinschläge,

Art der Reparatur: Gebrauchsspur

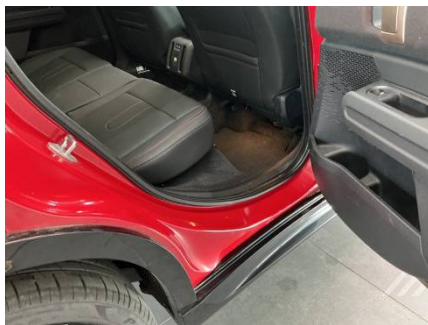
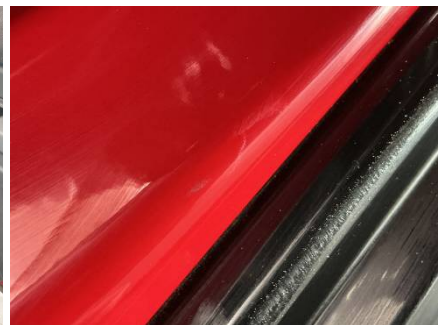
### 12 Einstieg HR

| Nr. | Bauteil | Schaden |
|---|---|---|
| 12 | Einstieg HR | Art der Beschädigung: Oberflächlicher Kratzer,<br>Art der Reparatur: Gebrauchsspur |

Art der Beschädigung: Oberflächlicher Kratzer,

Art der Reparatur: Gebrauchsspur
