BMW 116 i

EZ 10/2009 | Limousine | Benzin | Schaltgetriebe | 156.720km  
Besteuerung: Differenzbesteuert (§25a UStG)  
Fahrzeugstandort: 32\*\*\*  
Fahrzeug aufgenommen am: 28.07.2026

# Hinweise zum Zustandsbericht

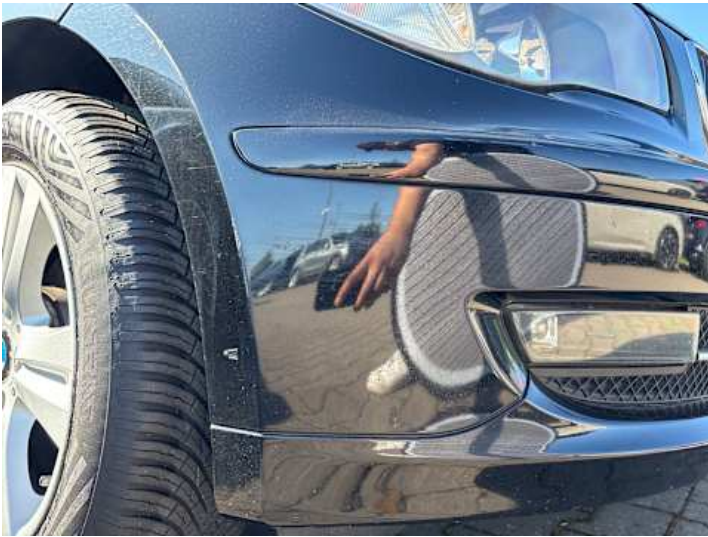
Stoßstange vorne (Lackschaden)

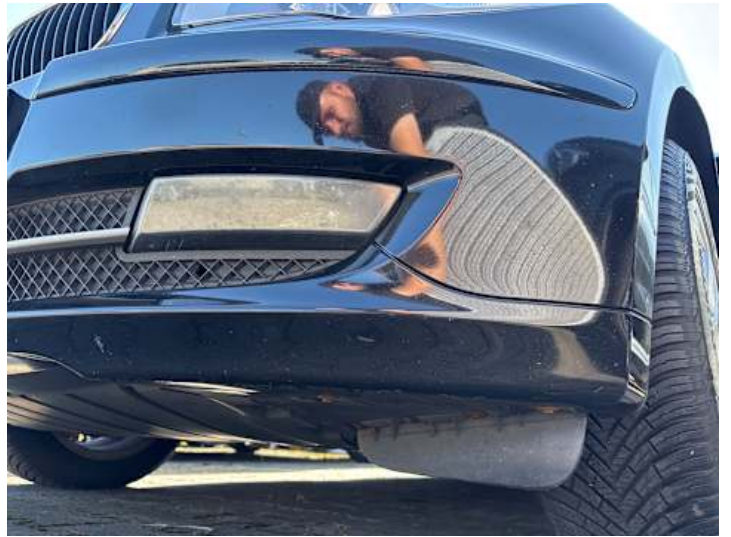
Stoßstange vorne (Lackschaden)

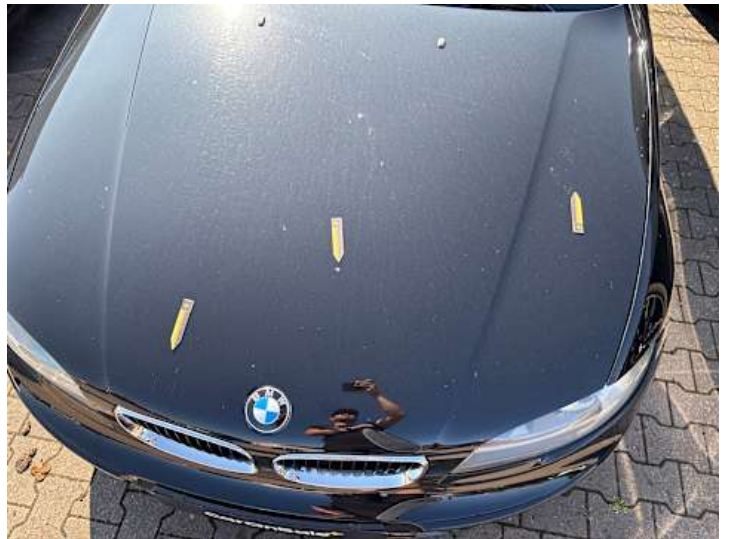
Motorhaube (Lackschaden, Kratzer)

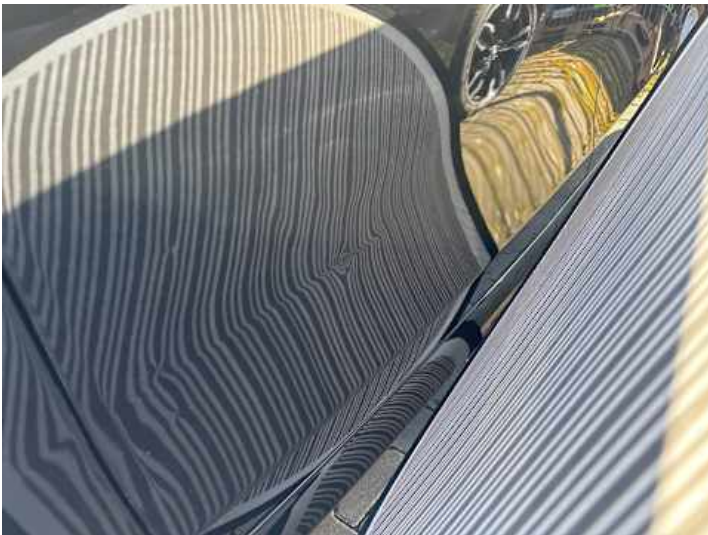
Fahrrertür (Delle)

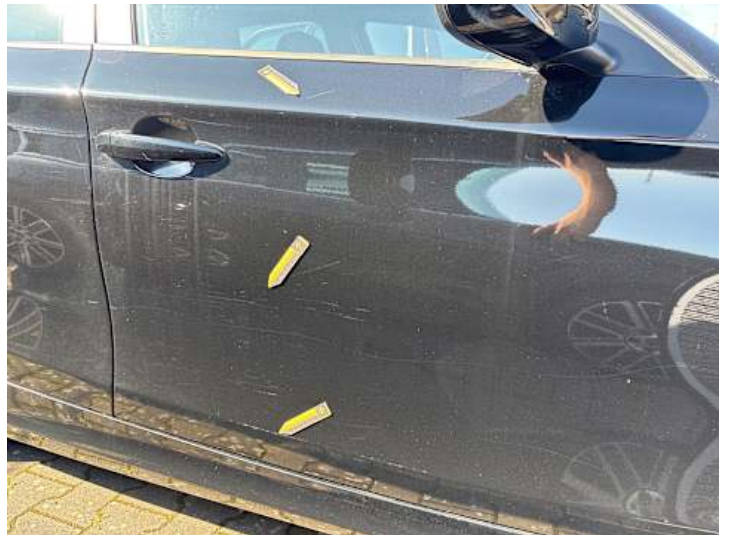
Beifahrertür (Lackschaden, Kratzer)

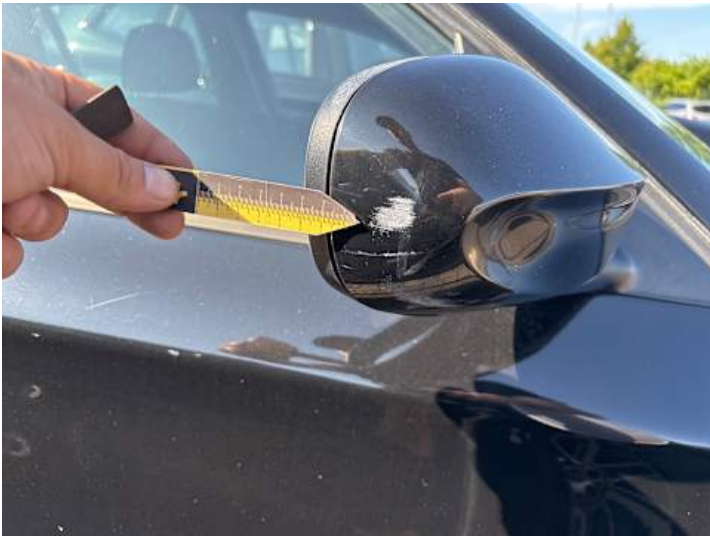
Beifahrertür (Lackschaden)

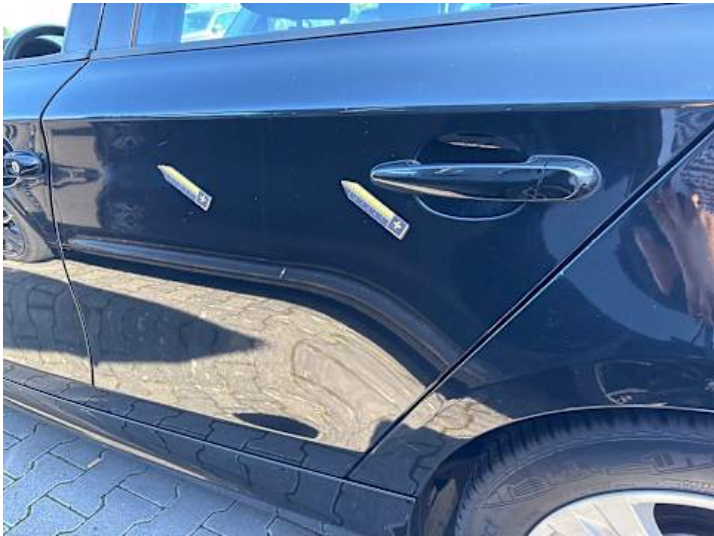
Türe hinten links (Kratzer, Lackschaden)

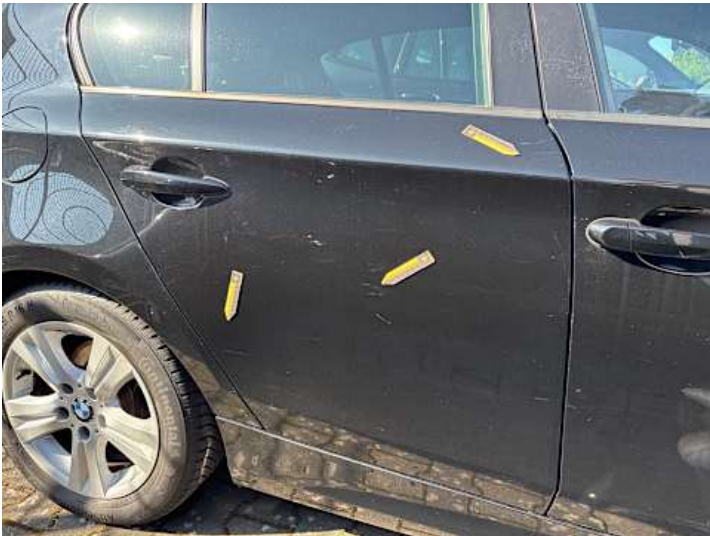
Türe hinten rechts (Lackschaden, Kratzer)

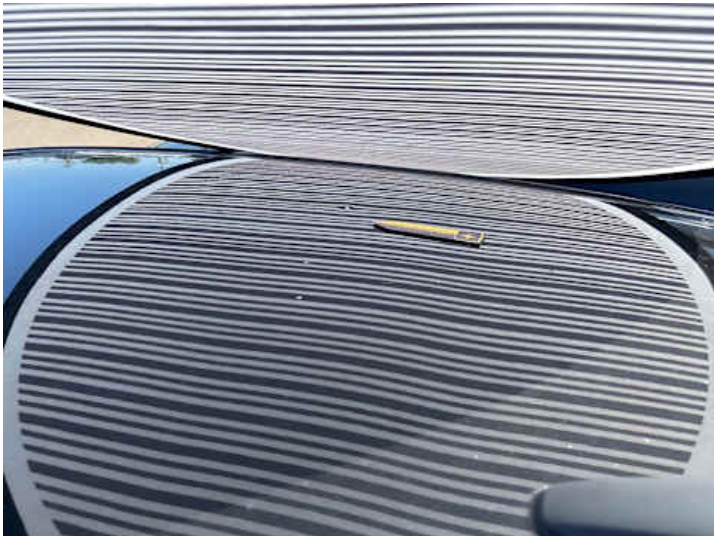
Dach (Delle)

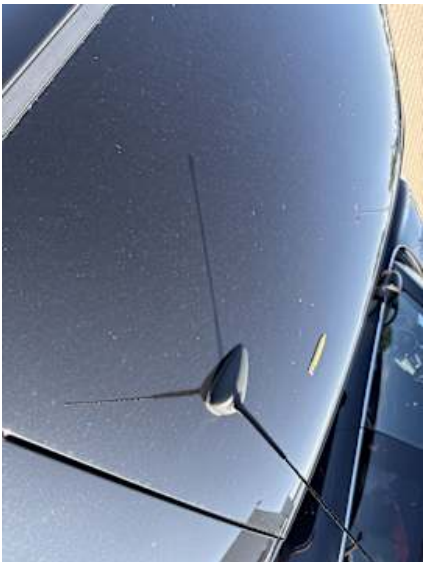
Dach (Delle)

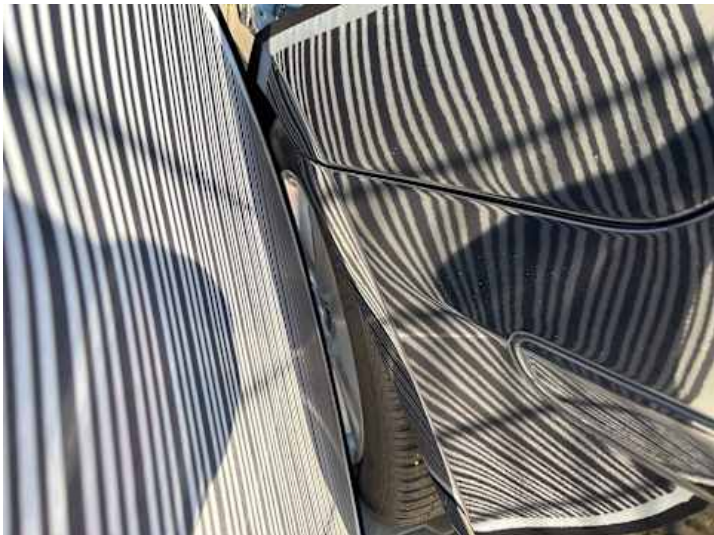
Stoßstange hinten (Verformung)

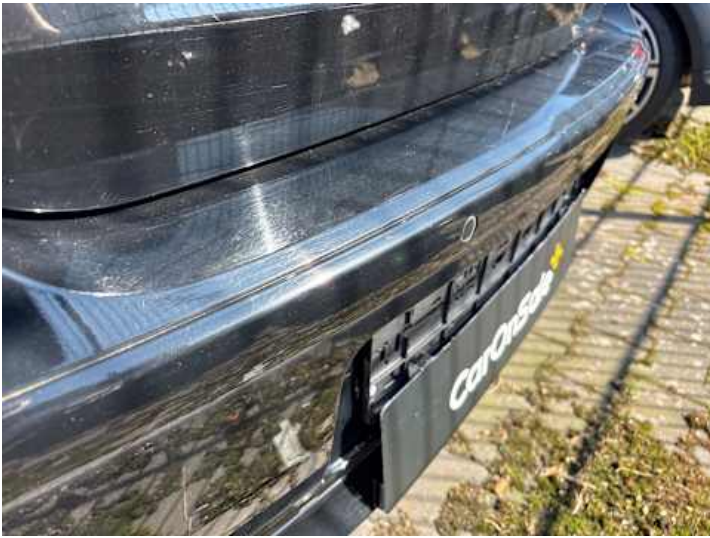
Stoßstange hinten (Lackschaden, Kratzer)

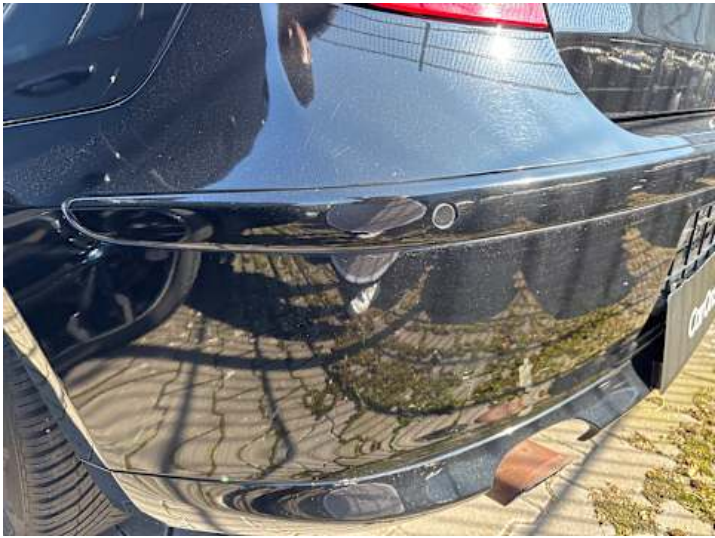
Stoßstange hinten (Lackschaden, Kratzer)

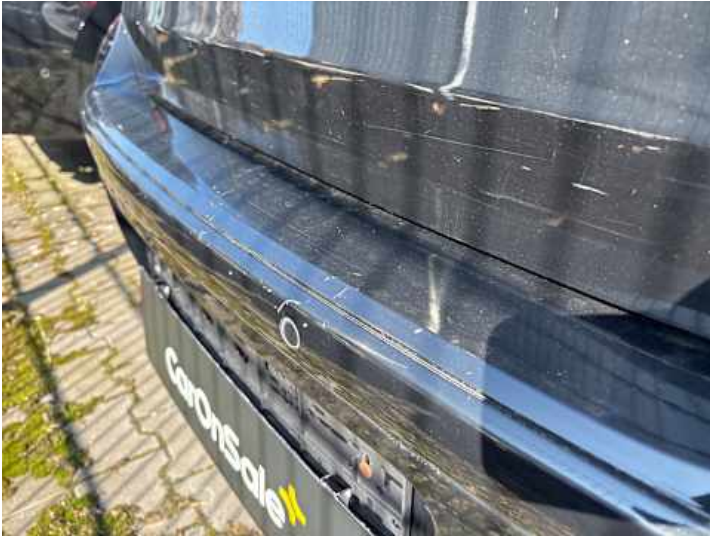
Stoßstange hinten (Lackschaden, Kratzer)

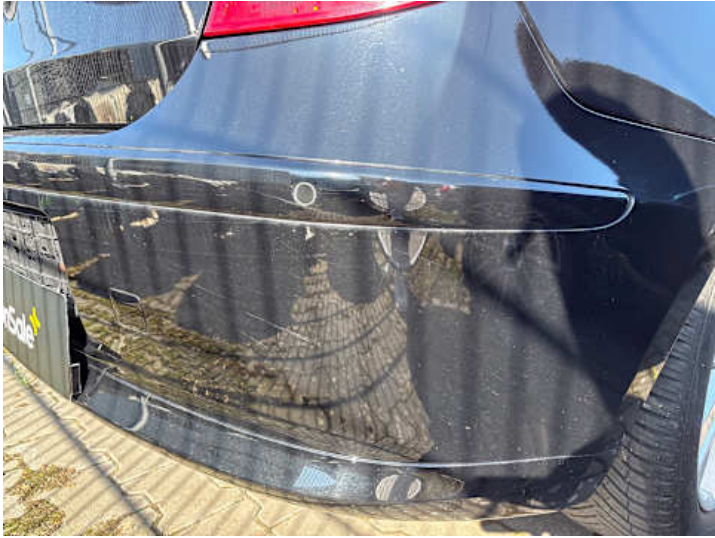
Stoßstange hinten (Lackschaden, Kratzer)

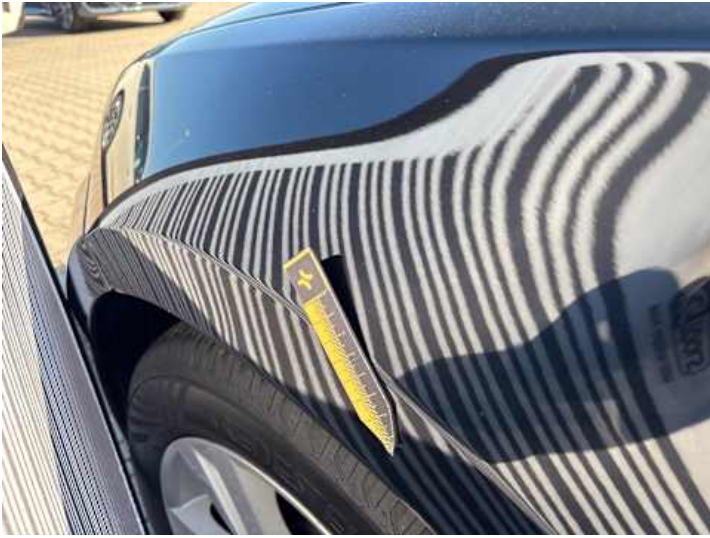
Kotflügel vorne links (Verformung)

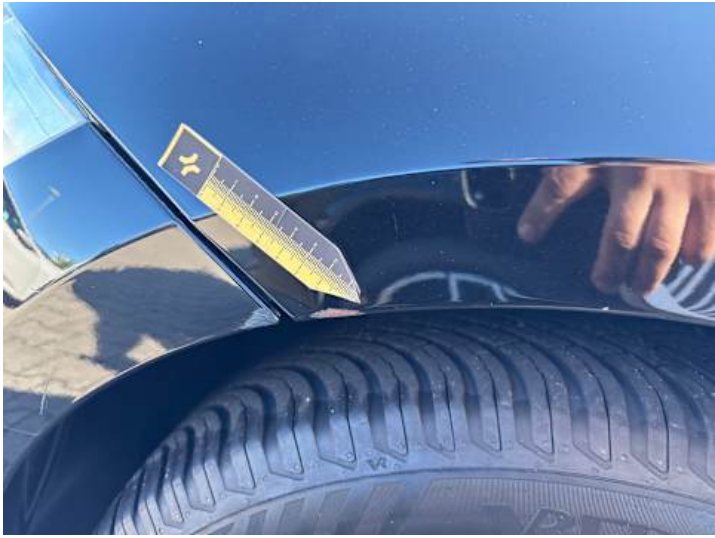
Kotflügel vorne links (Lackschaden, Rost)

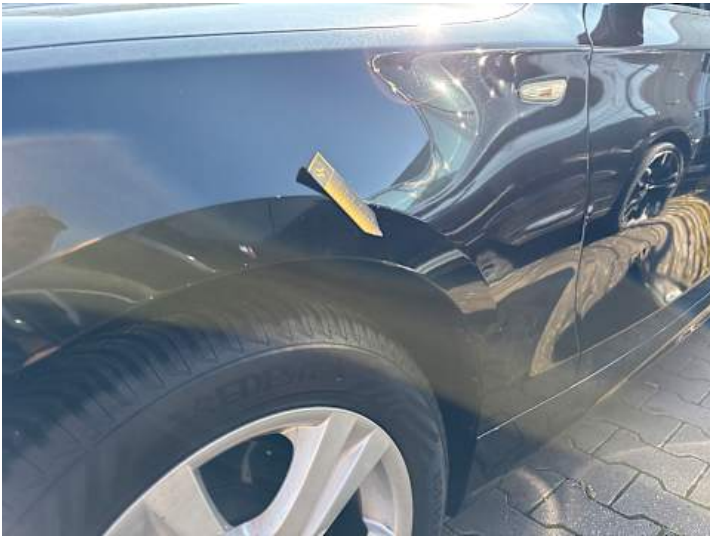
Kotflügel vorne links (Lackschaden, Rost)

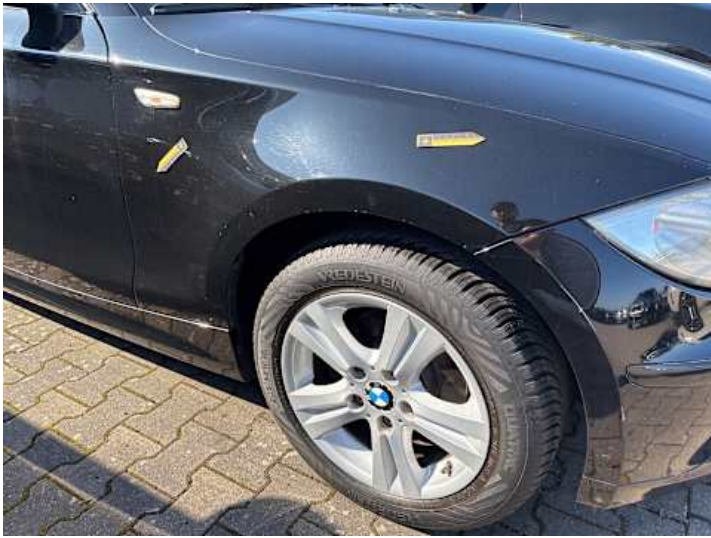
Kotflügel vorne rechts (Kratzer)

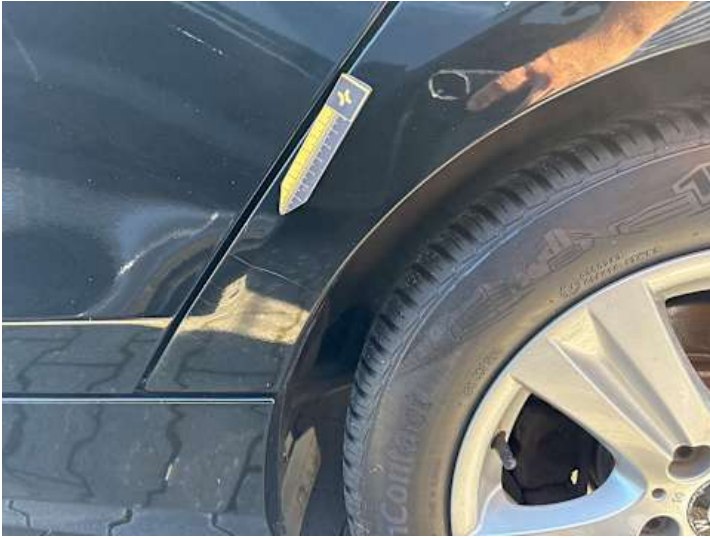
Seitenteil hinten links (Delle, Kratzer, Lackschaden)

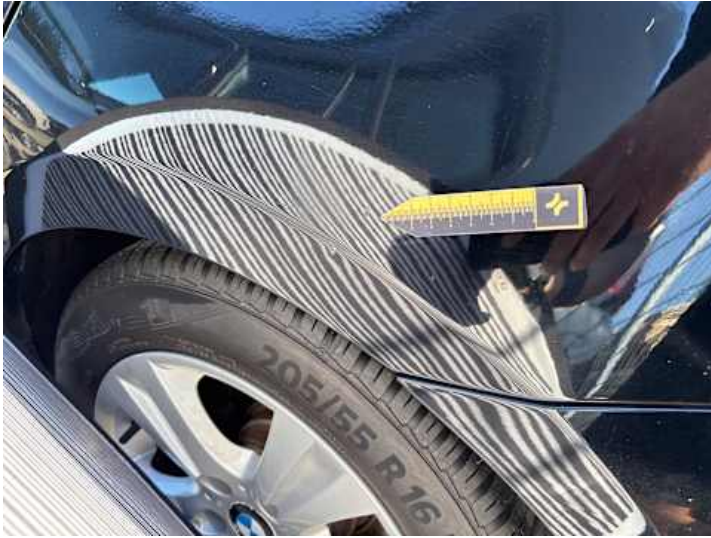
Seitenteil hinten links (Delle, Kratzer, Lackschaden)

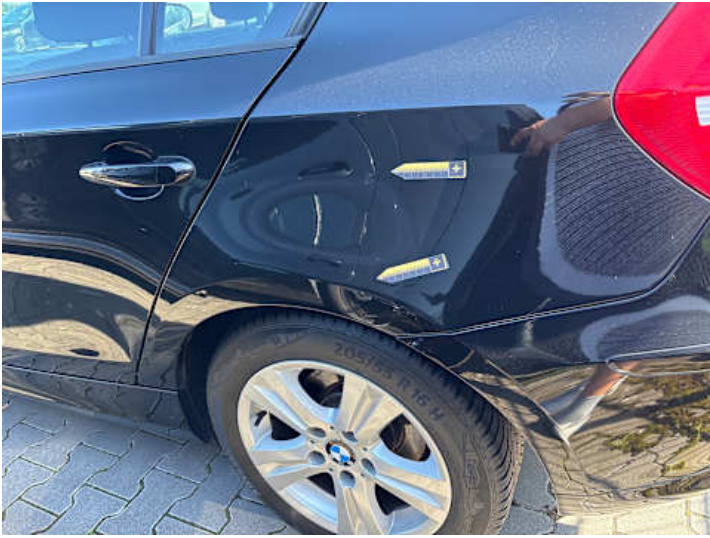
Seitenteil hinten links (Delle, Kratzer, Lackschaden)

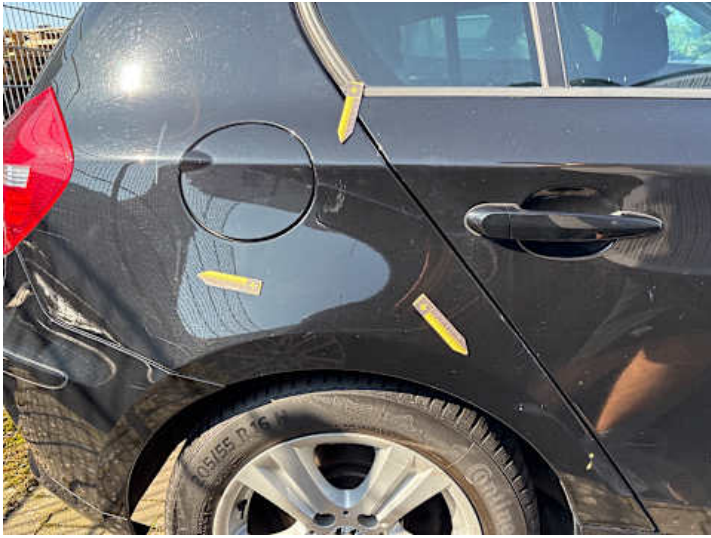
Seitenteil hinten rechts (Kratzer)

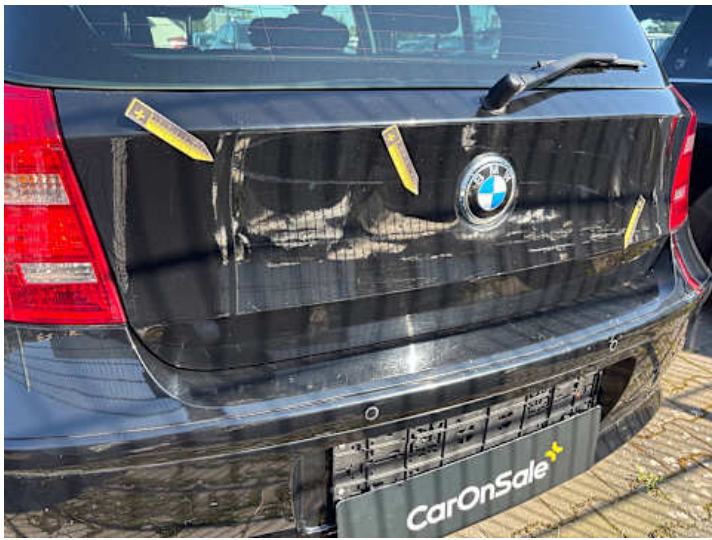
Heckklappe (Kratzer, Lackschaden)

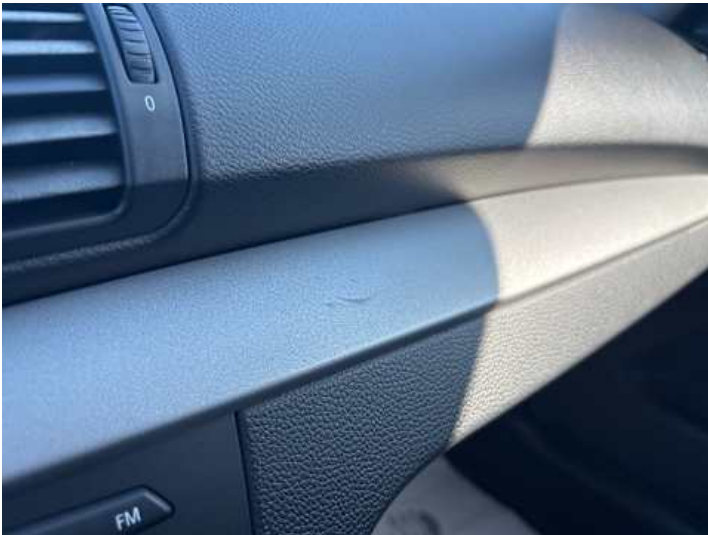
Innenraum (Kratzer)

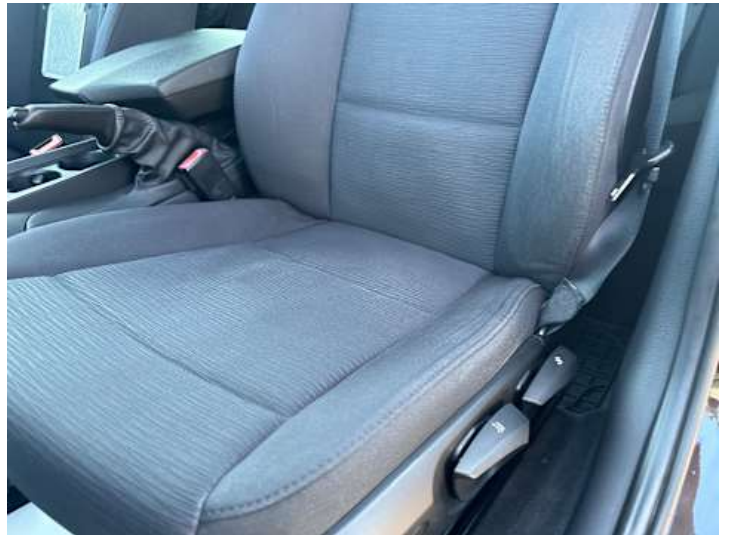
Innenraum (Verschleiß)

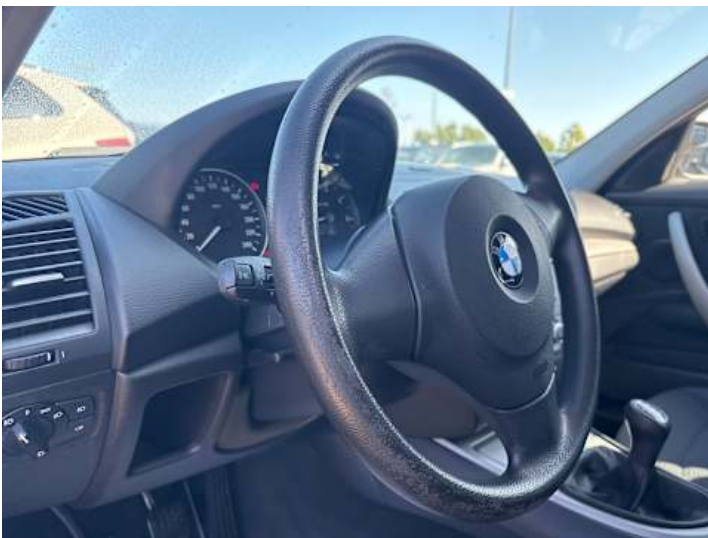
Innenraum (Verschleiß)

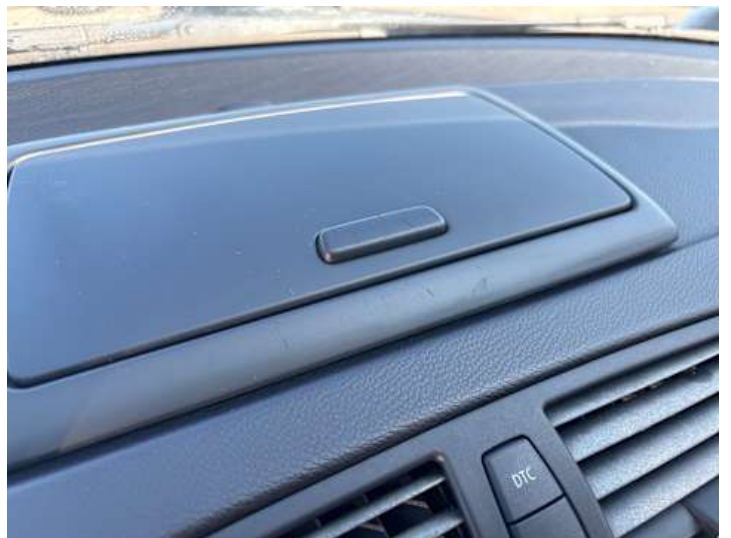
Innenraum (Verschleiß)

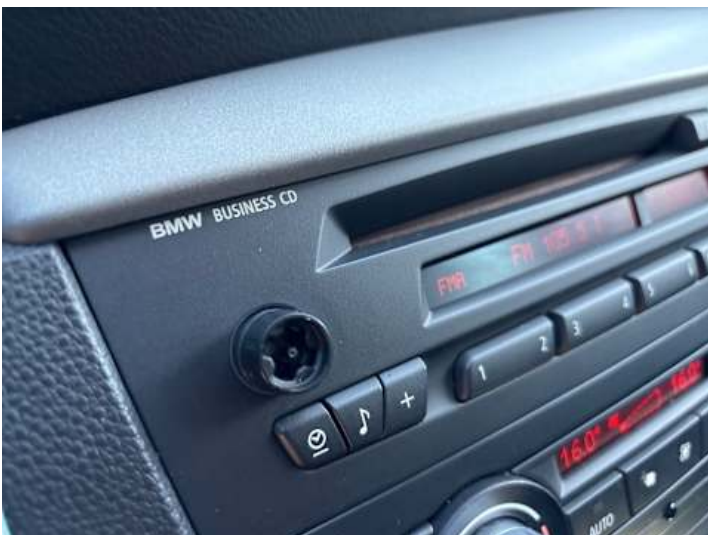
Innenraum (Riss/Bruch)
