## Audi A3 Sportback

EZ 11/2005 | Limousine | Benzin | Schaltgetriebe | 196.159km

Fahrzeug aufgenommen am: 30.07.2026

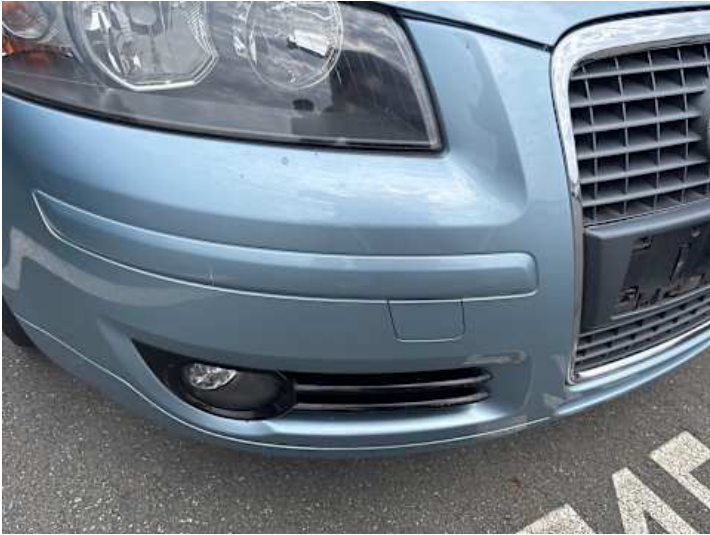
Stoßstange vorne (Kratzer)

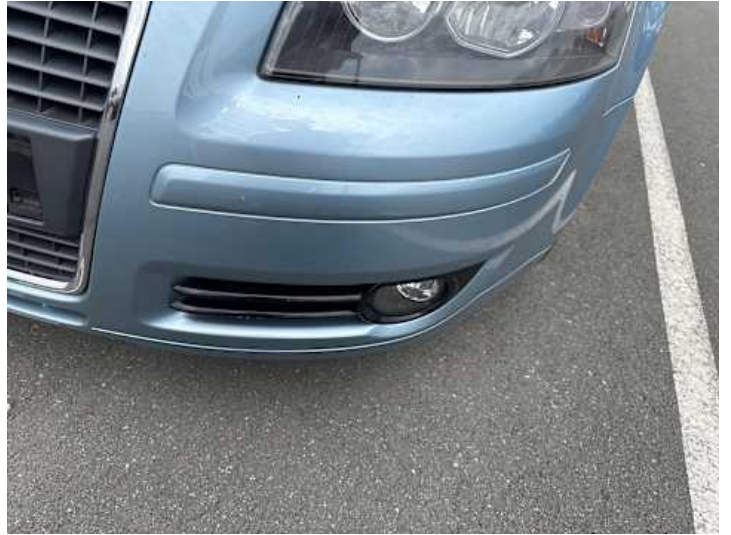
Stoßstange vorne (Kratzer)

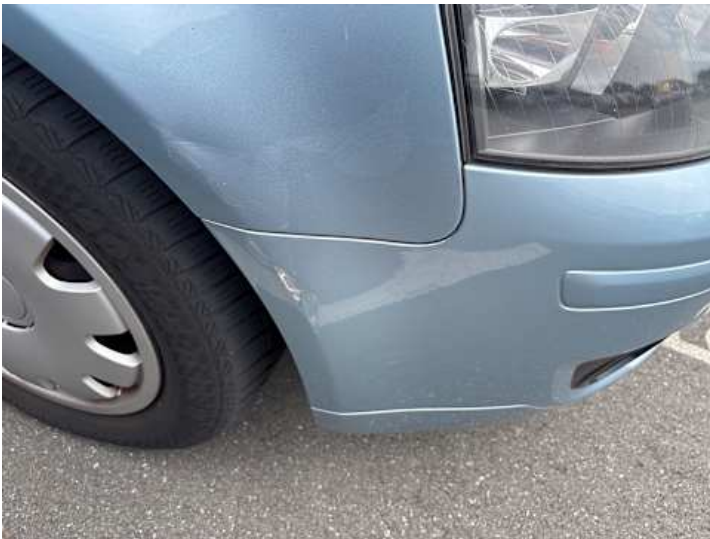
Stoßstange vorne (Kratzer)

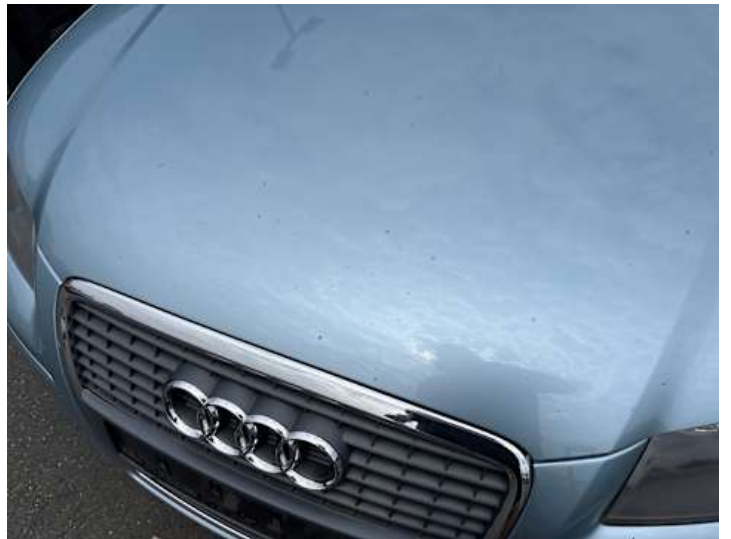
Motorhaube (Steinschlag)

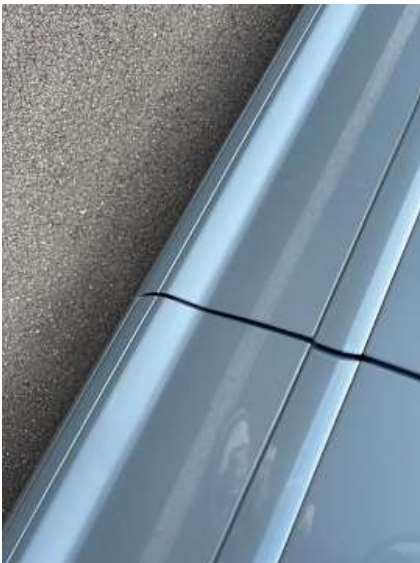
Fahrertür (Kratzer)

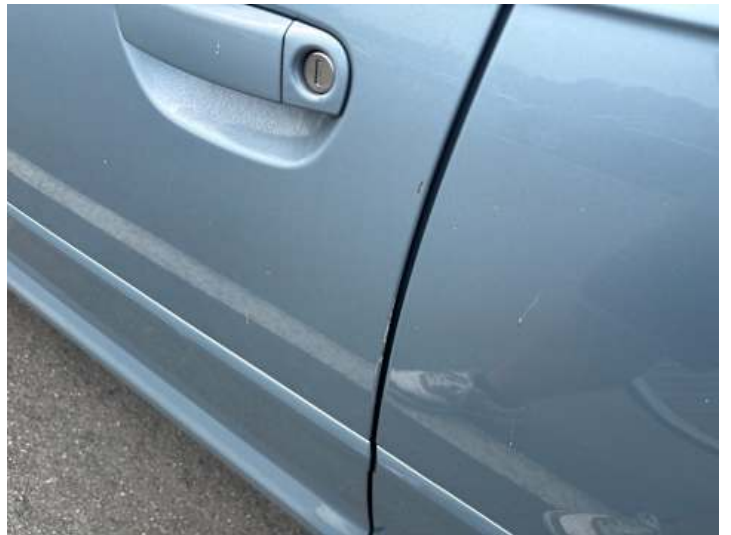
Fahrertür (Kratzer)

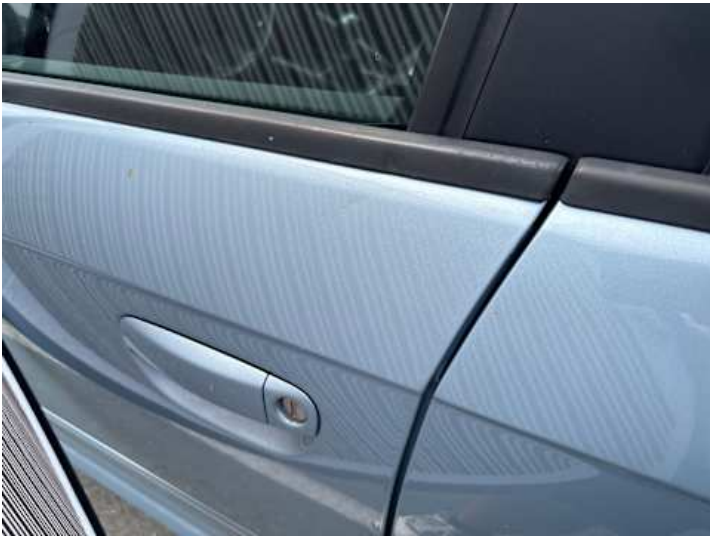
Fahrtür (Delle)

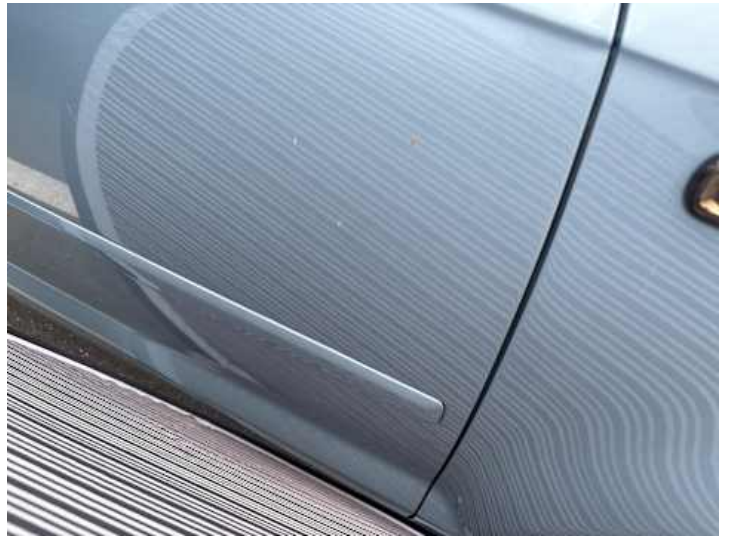
Beifahrtür (Delle)

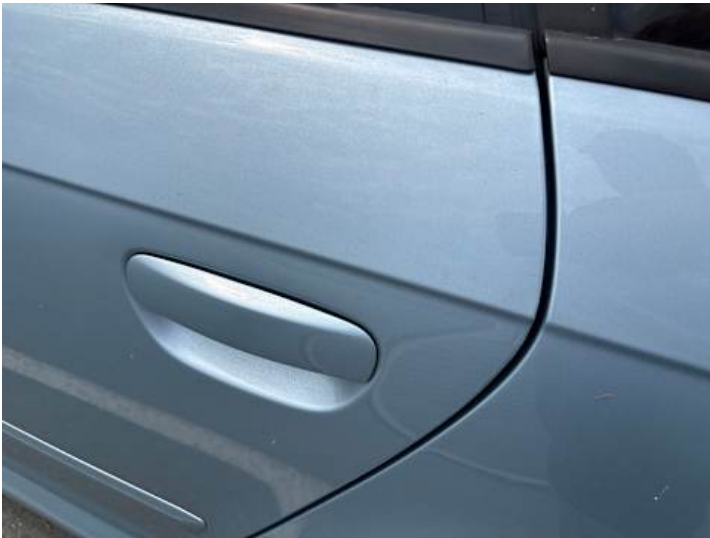
Türe hinten links (Kratzer)

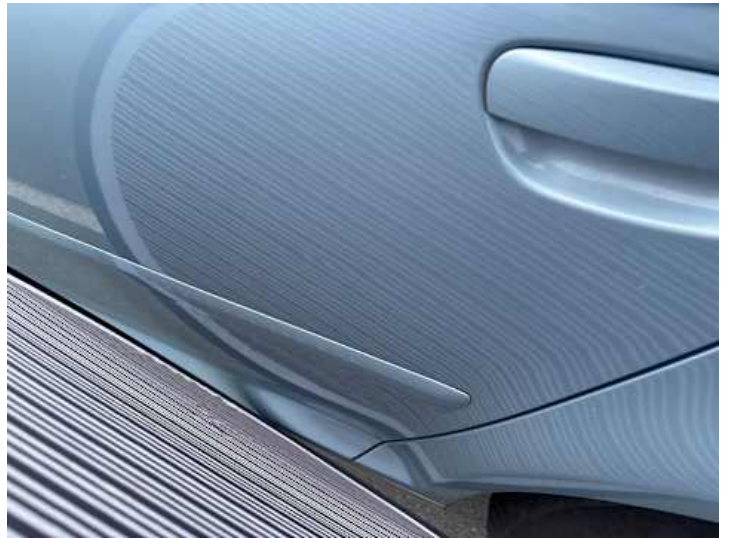
Türe hinten links (Delle)

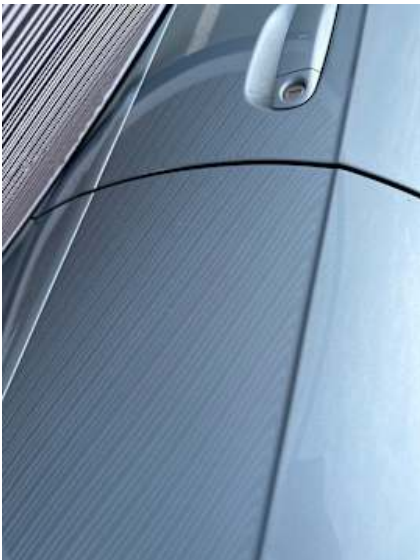
Türe hinten links (Delle)

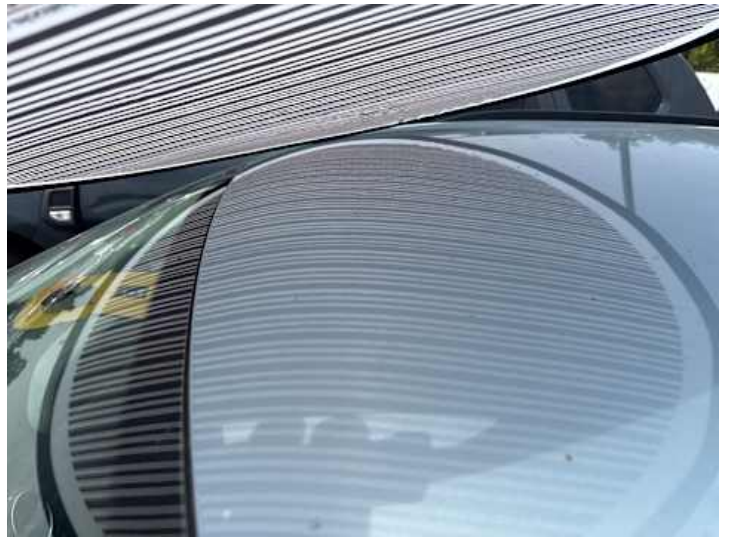
Dach (Delle)

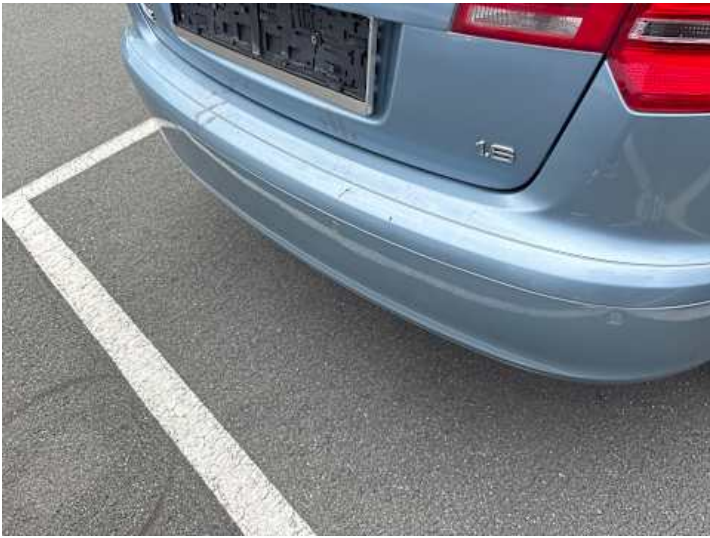
Stoßstange hinten (Kratzer)

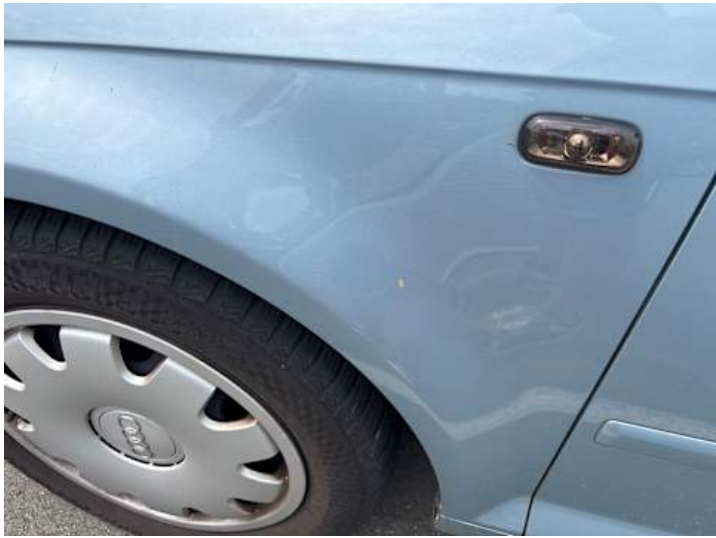
Kotflügel vorne links (Kratzer)

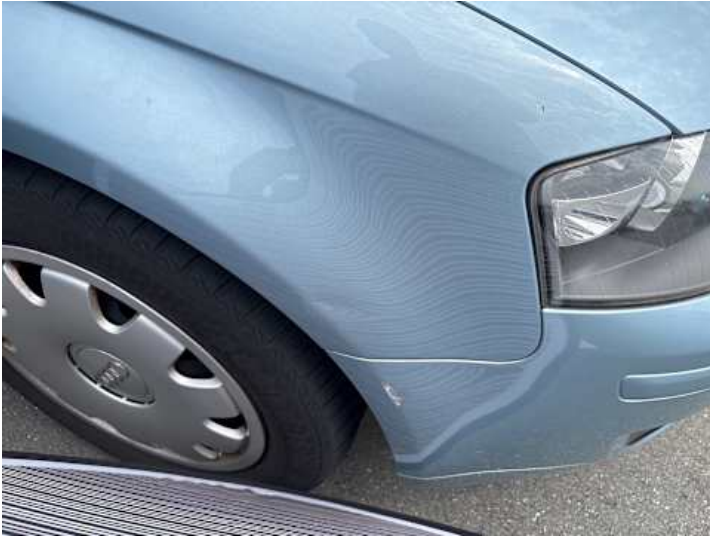
Kotflügel vorne rechts (Delle)

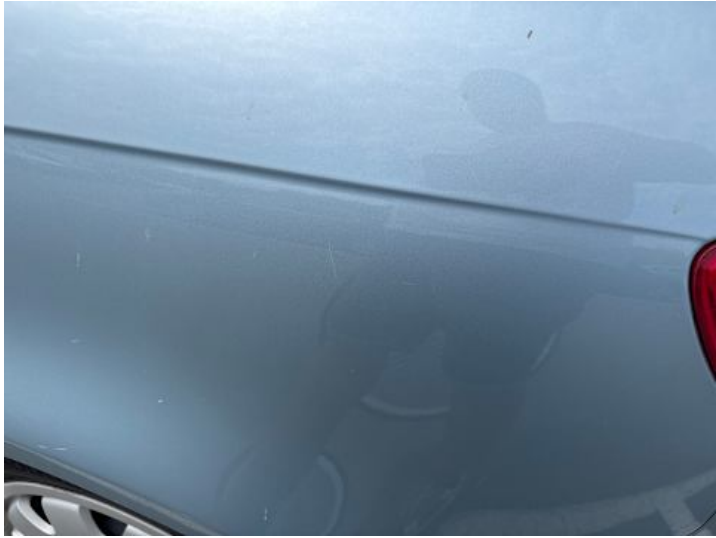
Seitenteil hinten links (Kratzer)

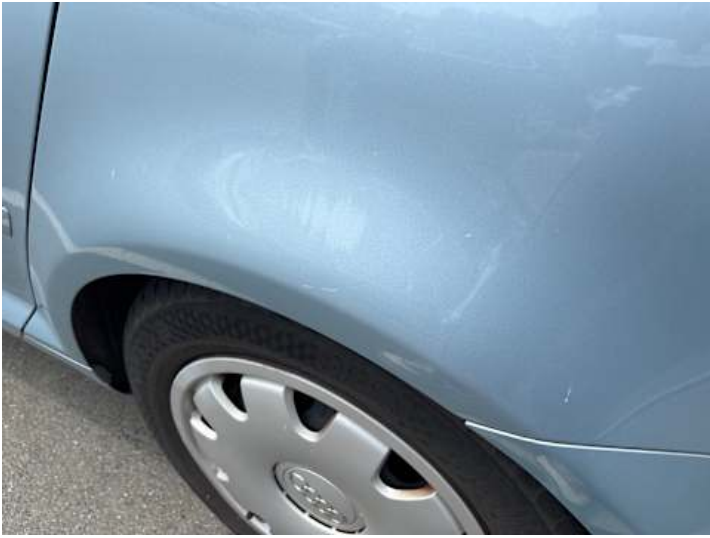
Seitenteil hinten links (Kratzer)

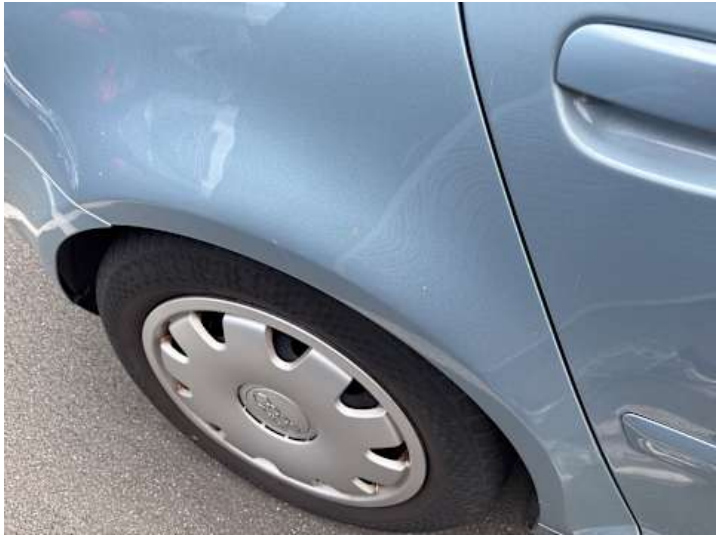
Seitenteil hinten rechts (Kratzer)

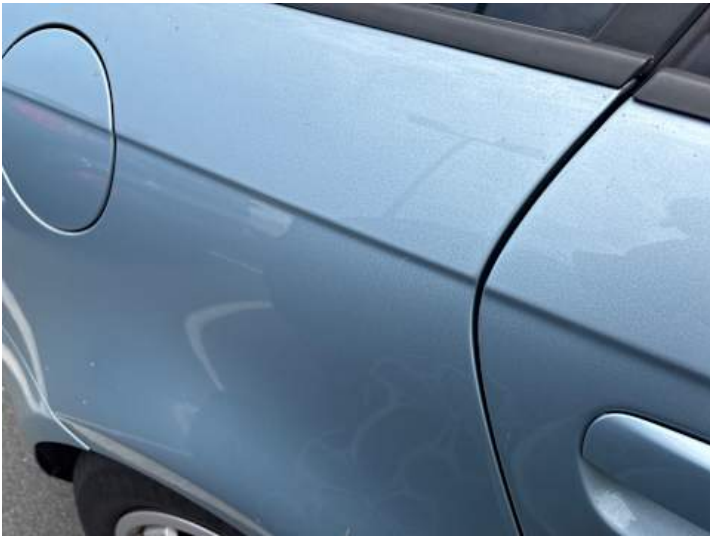
Seitenteil hinten rechts (Kratzer)

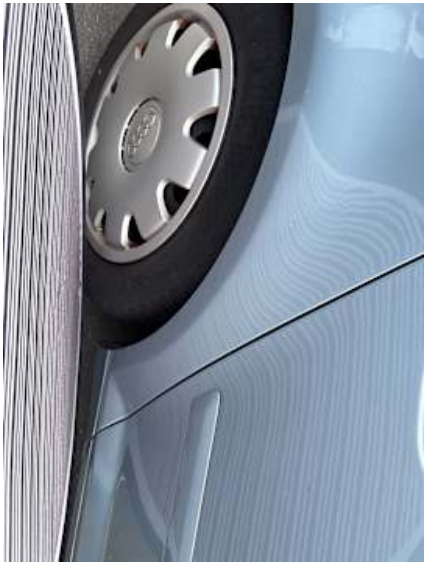
Seitenteil hinten rechts (Delle)

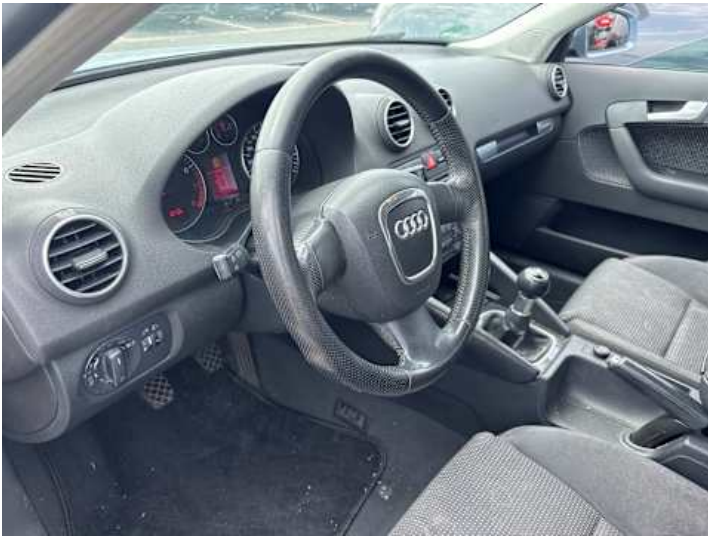
Innenraum (Verschleiß)

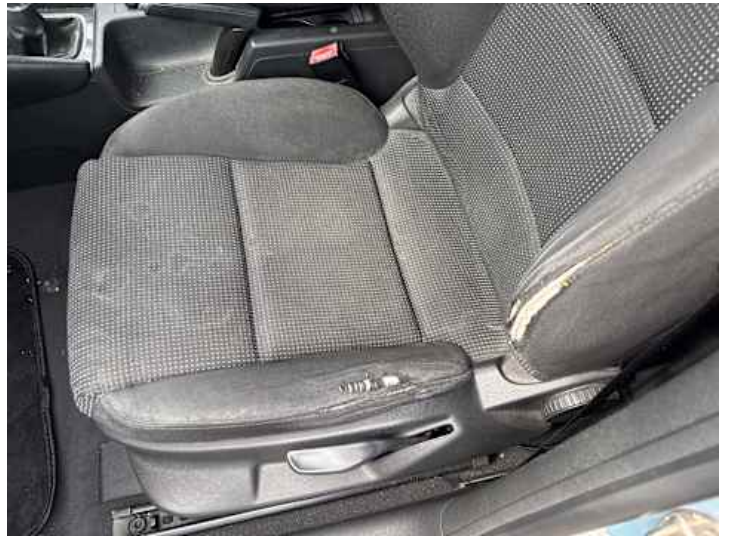
Innenraum (Verschleiß)

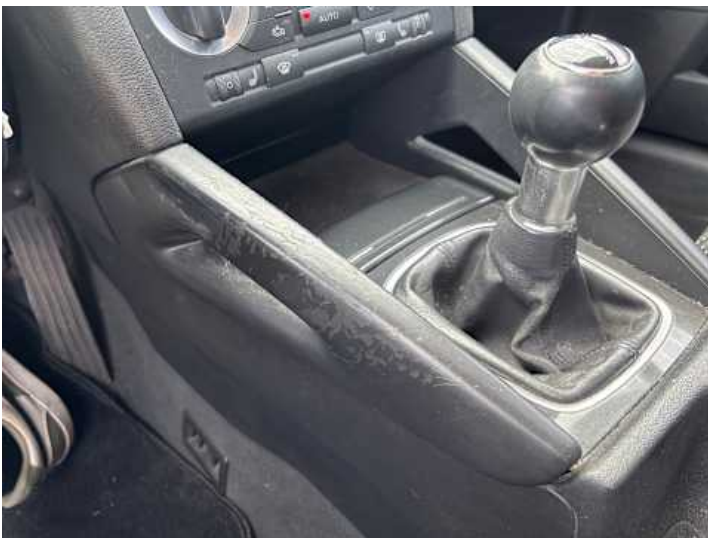
Innenraum (Verschleiß)

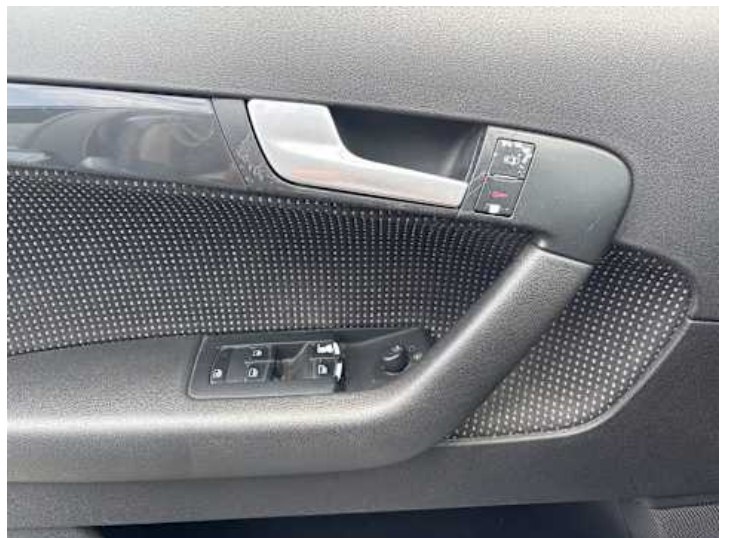
Innenraum (Verschleiß)

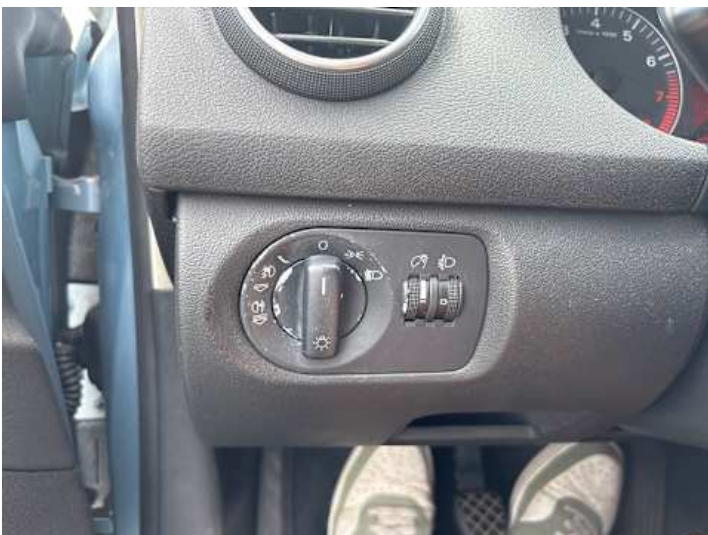
Innenraum (Verschleiß)

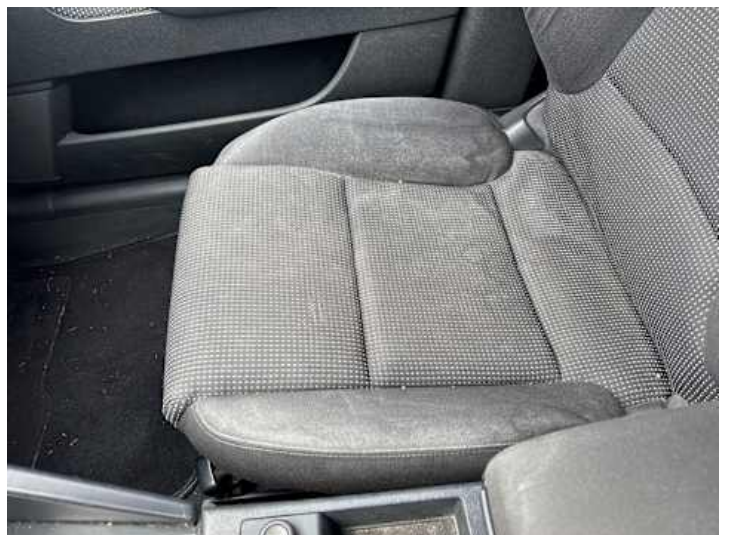
Innenraum (Verschleiß)

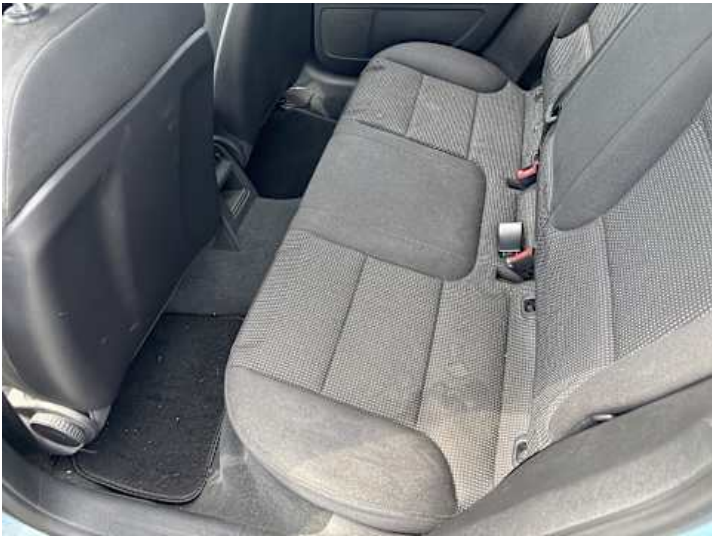
Innenraum (Verschmutzung)
