## MAXUS Deliver 9

EZ 11/2021 | Kastenwagen | Diesel | Schaltgetriebe | 37.459km

Fahrzeug aufgenommen am: 19.05.2026

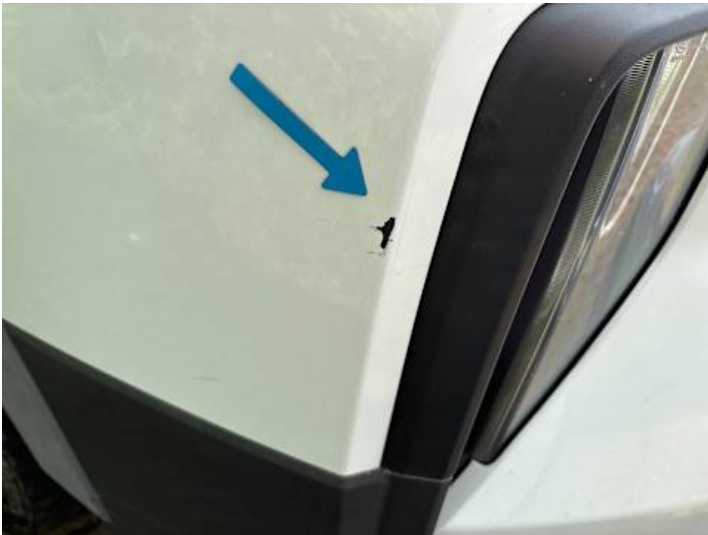
Stoßstange vorne (Kratzer)

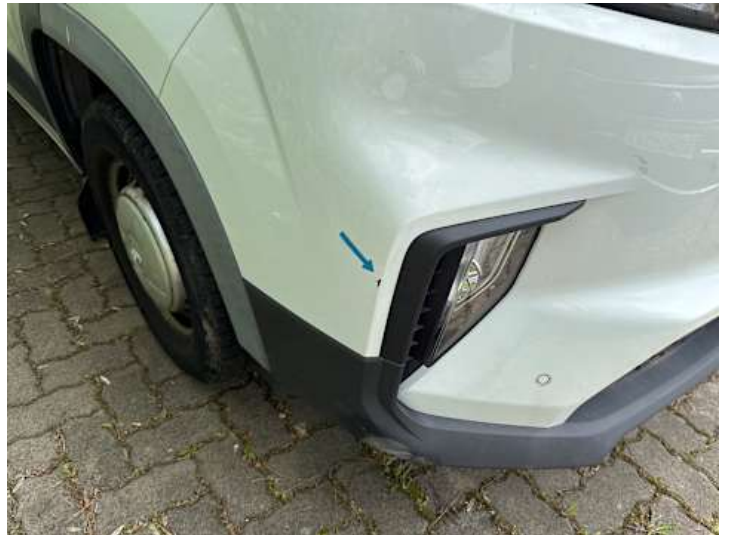
Stoßstange vorne (Kratzer)

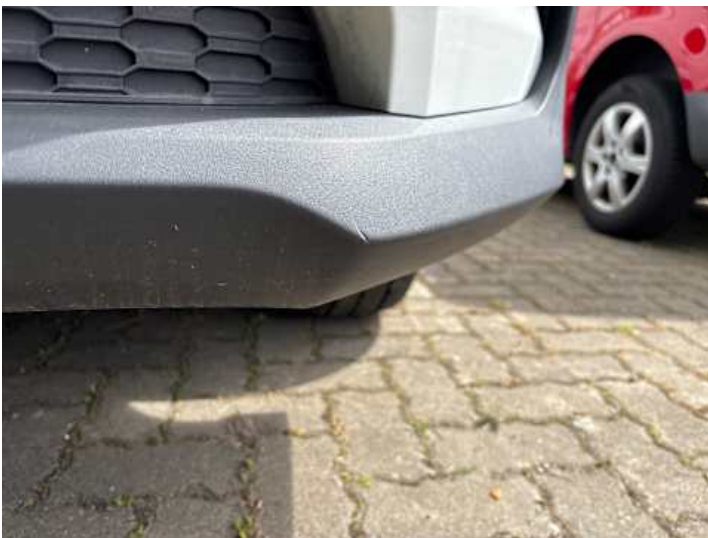
Stoßstange vorne (Kratzer)

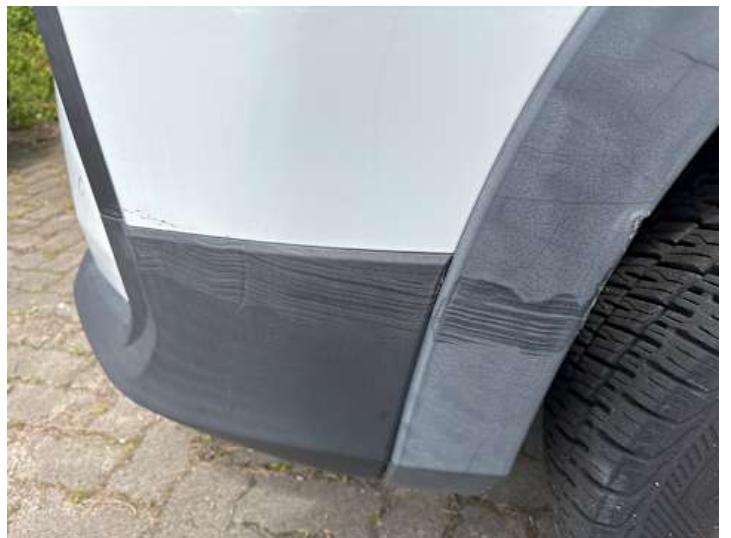
Stoßstange vorne (Kratzer)

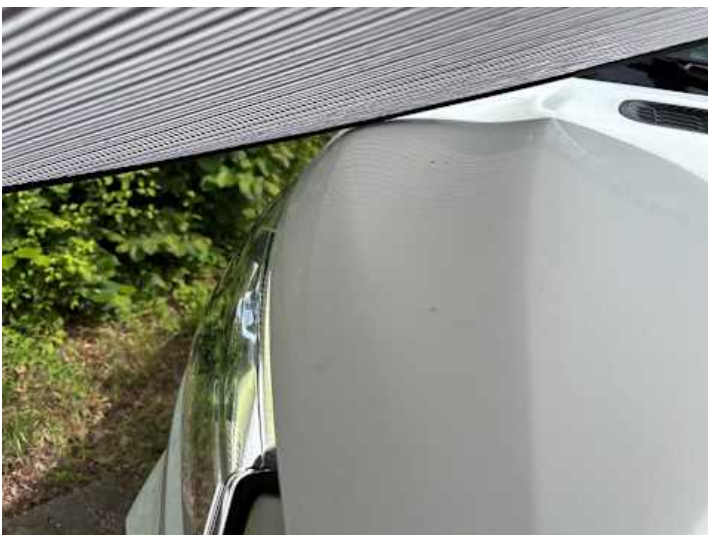
Motorhaube (Delle)

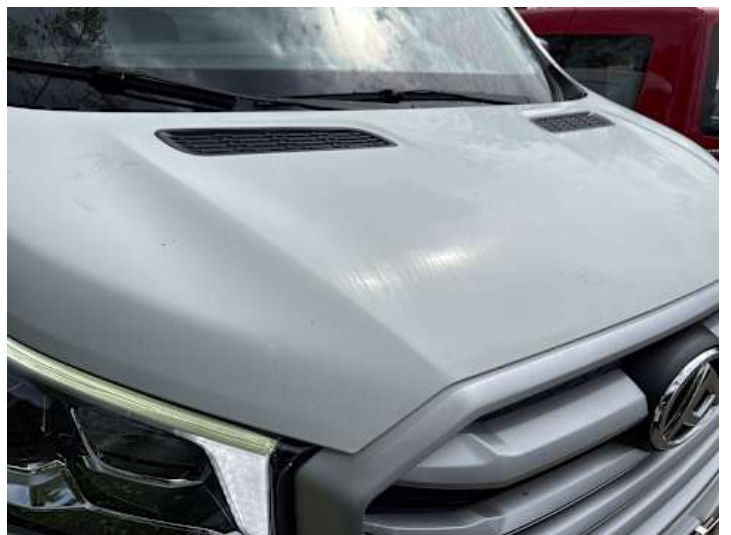
Motorhaube (Ausgeblichen/Matt)

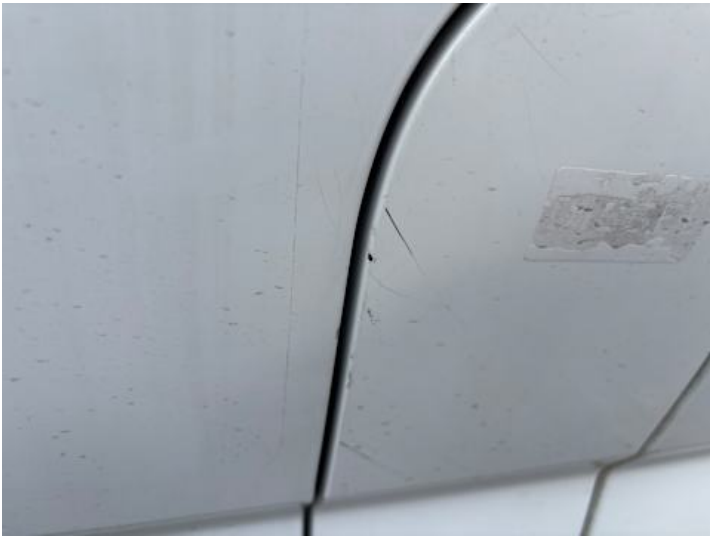
Fahrtür (Kratzer)

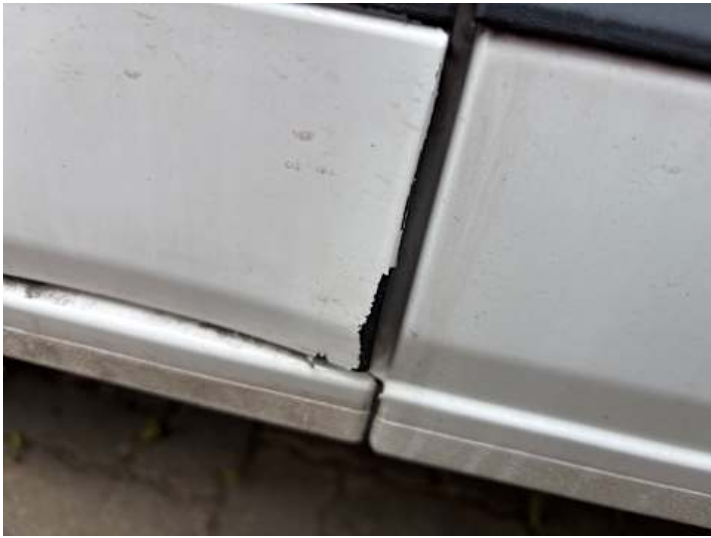
Fahrtür (Verformung, Kratzer)

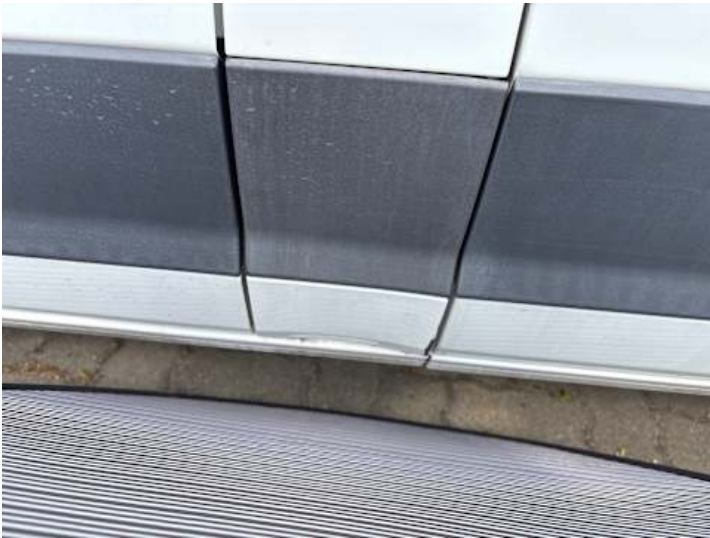
Fahrtür (Verformung, Kratzer)

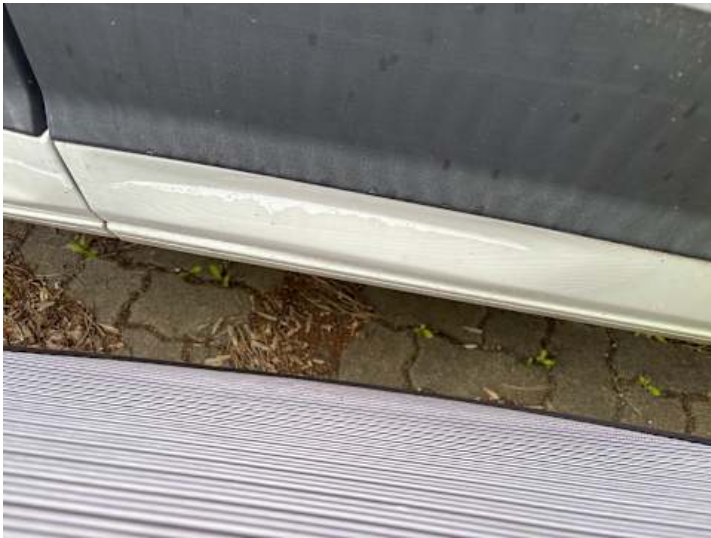
Türe hinten rechts (Unsachgemäß instand gesetzt, Verformung, Kratzer)

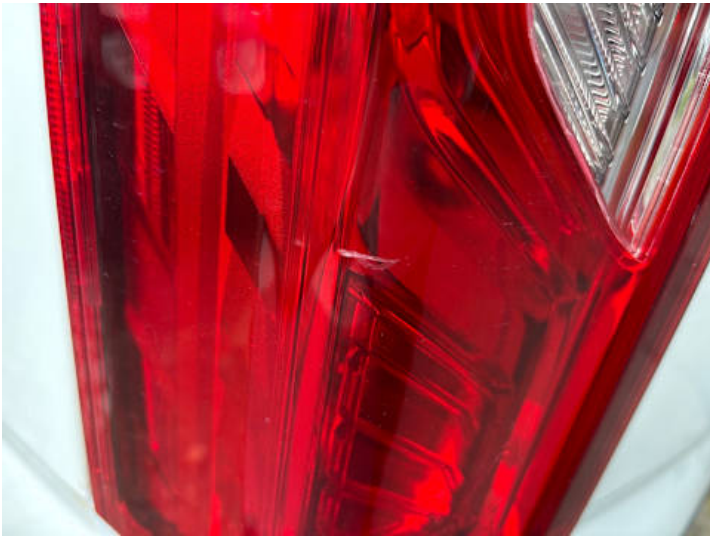
Rücklicht (links) (Kratzer)

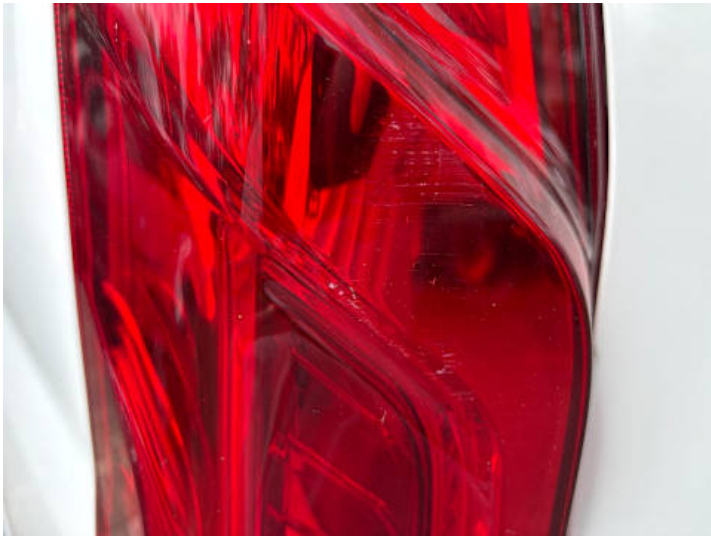
Rücklicht (links) (Kratzer)

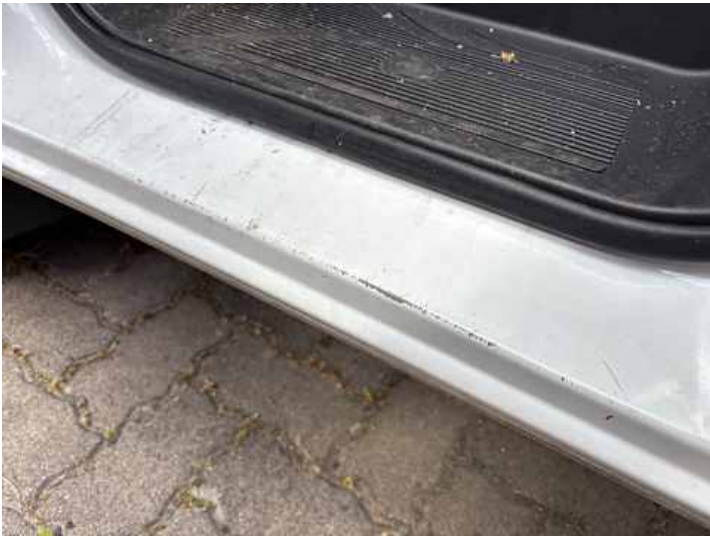
Schweller links (Kratzer)

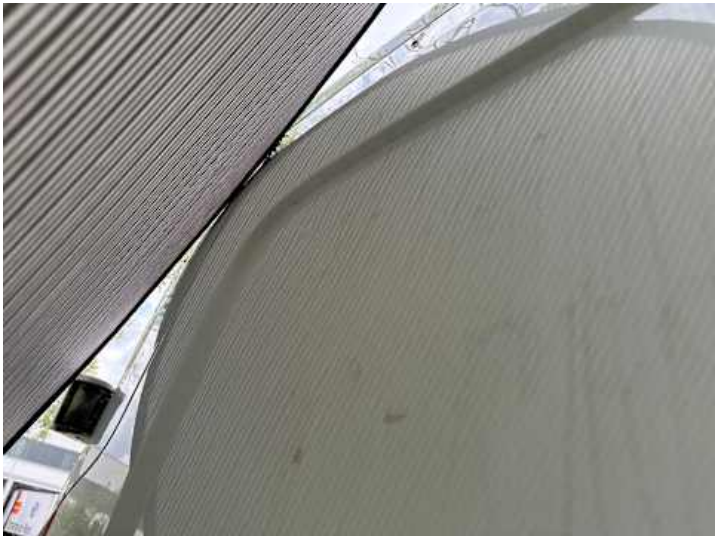
Seitenteil hinten rechts (Delle)

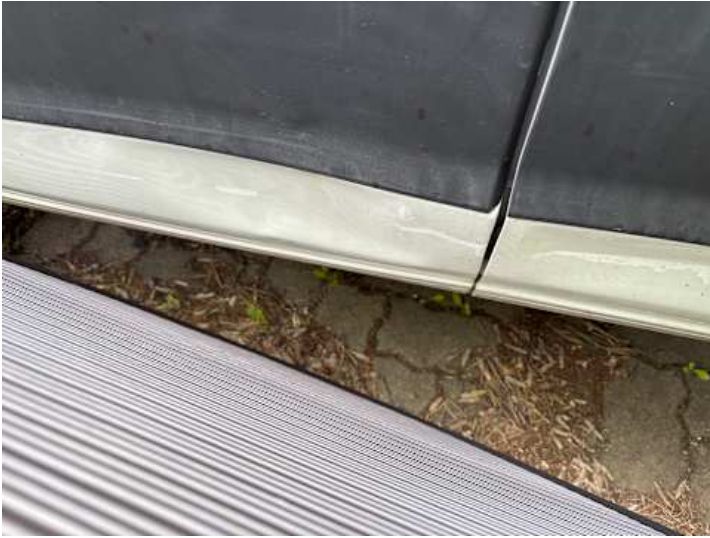
Seitenteil hinten rechts (Unsachgemäß instand gesetzt, Verformung, Kratzer)

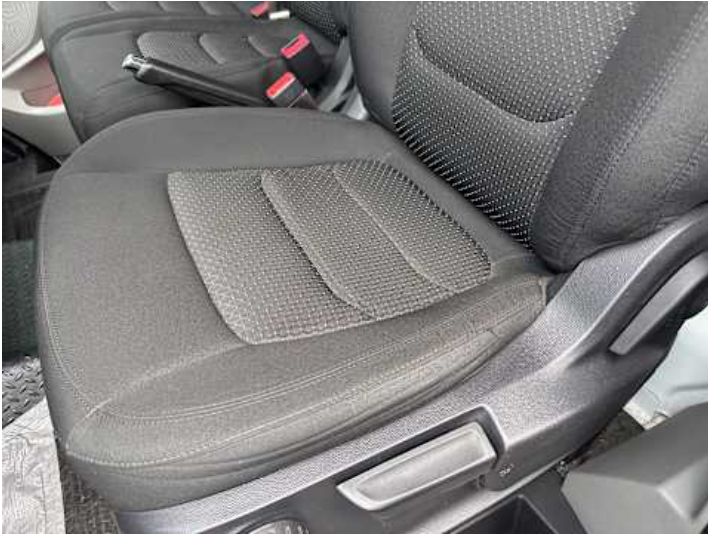
Innenraum (Verschmutzung, Verschleiß)

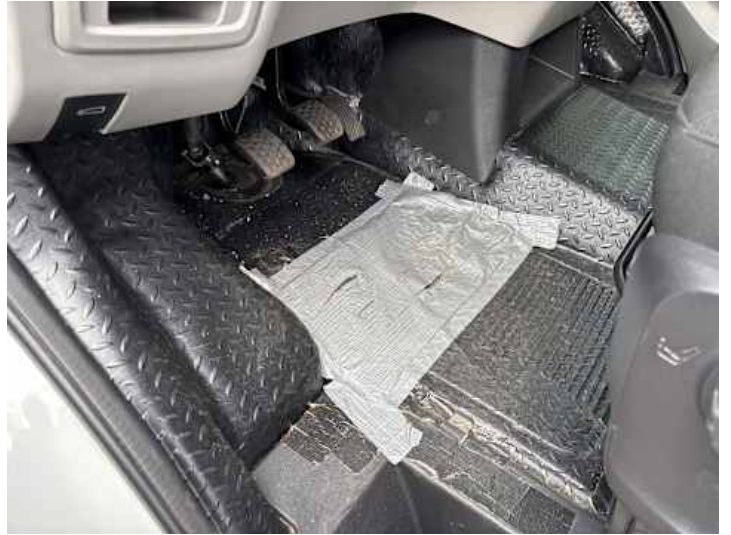
Innenraum (Riss/Bruch)

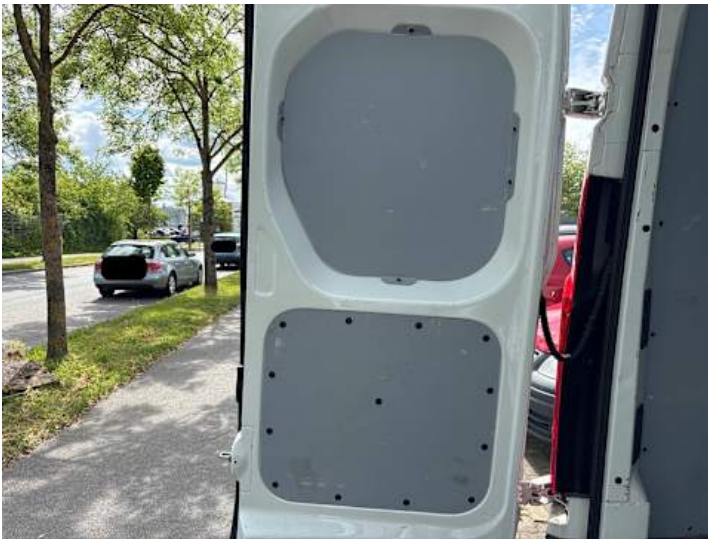
Innenraum (Diverse Schäden, Kratzer, Verschmutzung, Verschleiß)

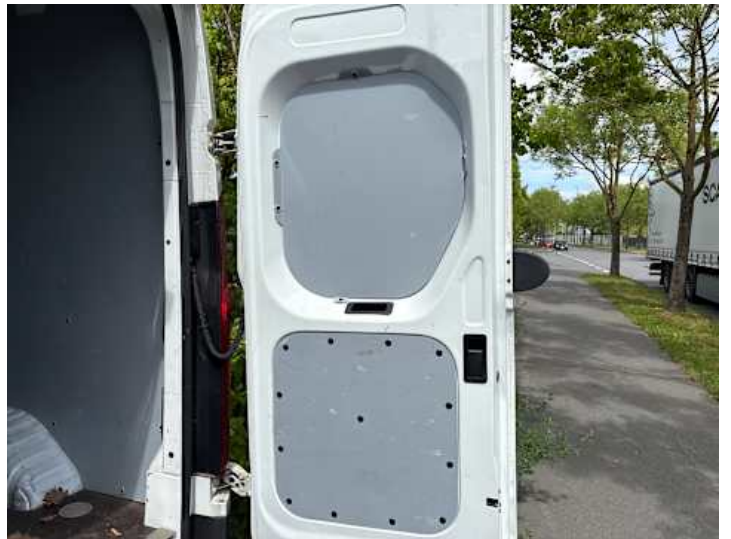
Innenraum (Diverse Schäden, Kratzer, Verschmutzung, Verschleiß)

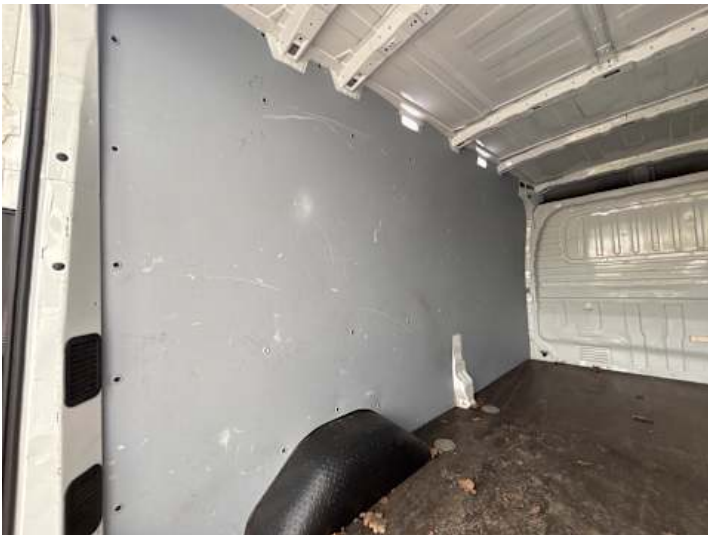
Innenraum (Diverse Schäden, Kratzer, Verschmutzung, Verschleiß)

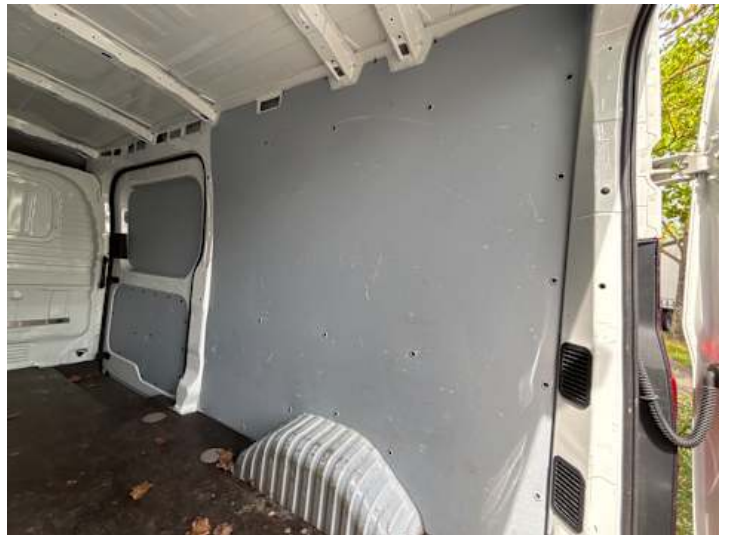
Innenraum (Diverse Schäden, Kratzer, Verschmutzung, Verschleiß)

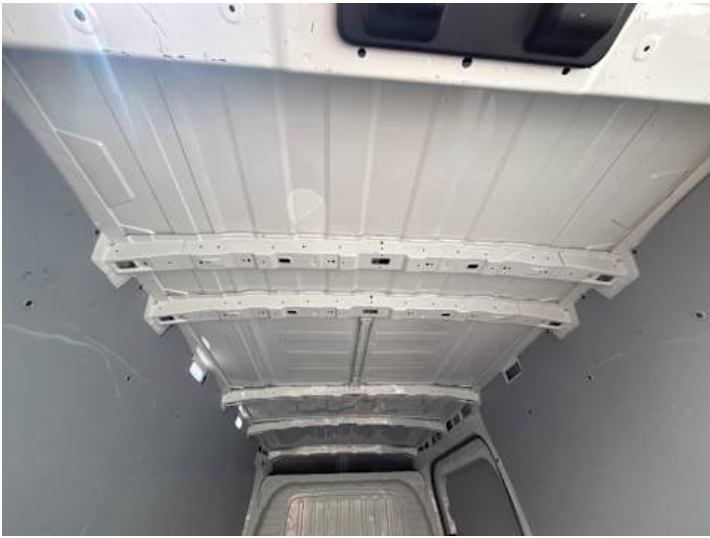
Innenraum (Diverse Schäden, Kratzer, Verschmutzung, Verschleiß)

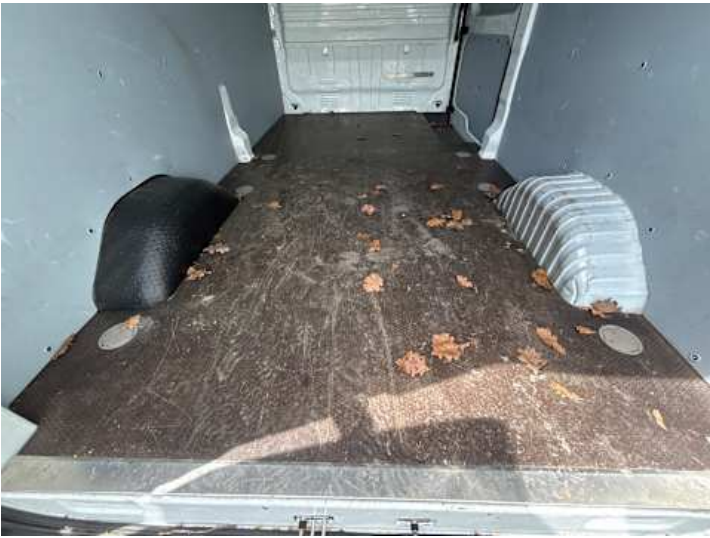
Innenraum (Diverse Schäden, Kratzer, Verschmutzung, Verschleiß)

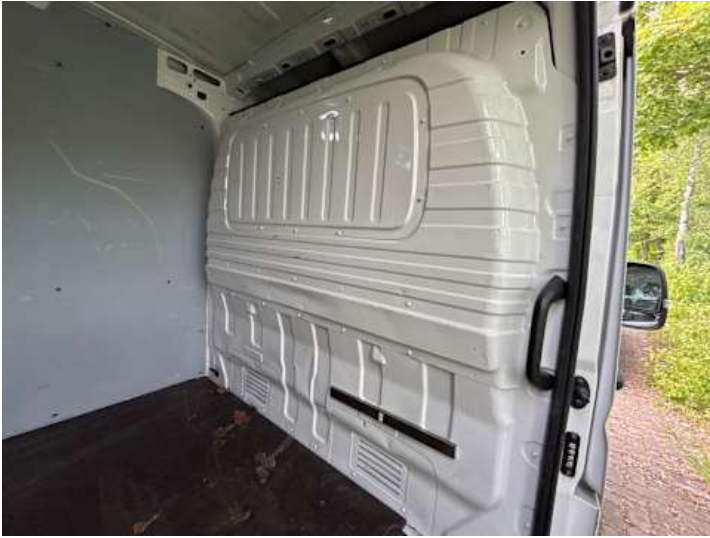
Innenraum (Diverse Schäden, Kratzer, Verschmutzung, Verschleiß)

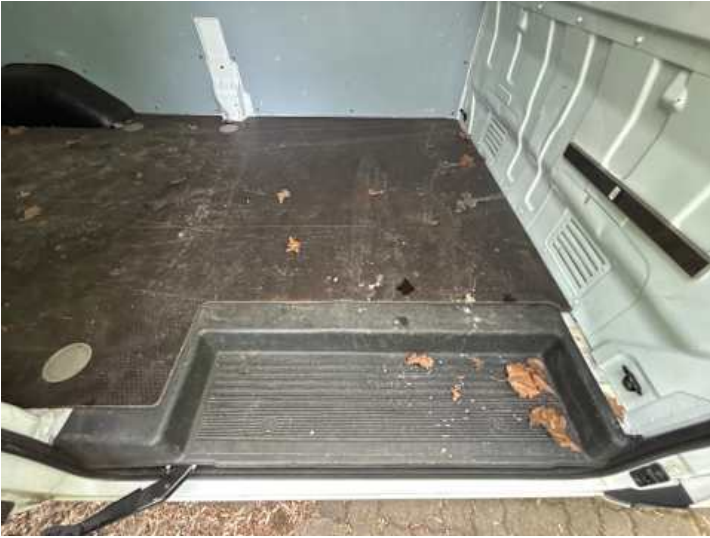
Innenraum (Diverse Schäden, Kratzer, Verschmutzung, Verschleiß)
