Opel Zafira Innovation "110 Jahre"

EZ 05/2009 | Van | Benzin | Schaltgetriebe | 66.910km  
Besteuerung: Differenzbesteuert (§25a UStG)  
Fahrzeugstandort: 25\*\*\*  
Fahrzeug aufgenommen am: 04.08.2026

Fahrzeugdaten

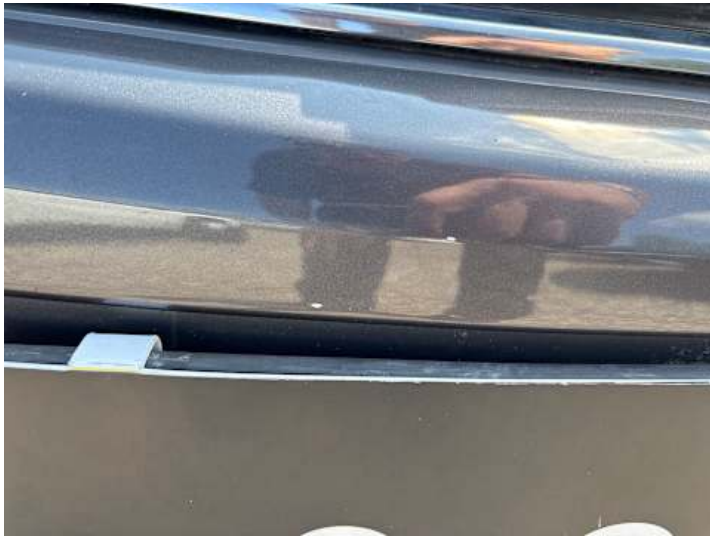
Stoßstange vorne (Lackschaden, Riss/Bruch)

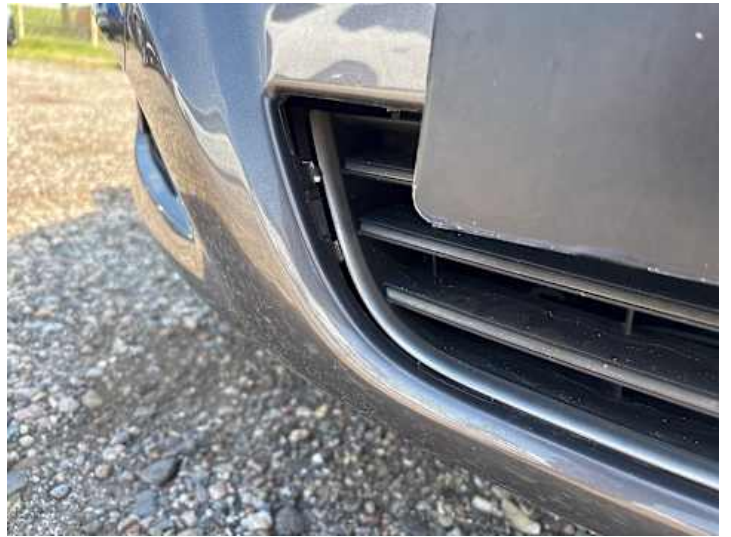
Stoßstange vorne (Lackschaden, Riss/Bruch)

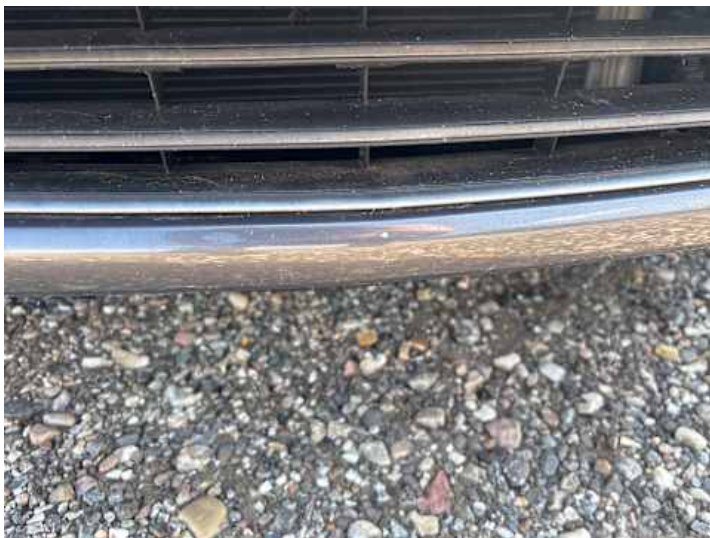
Stoßstange vorne (Lackschaden, Riss/Bruch)

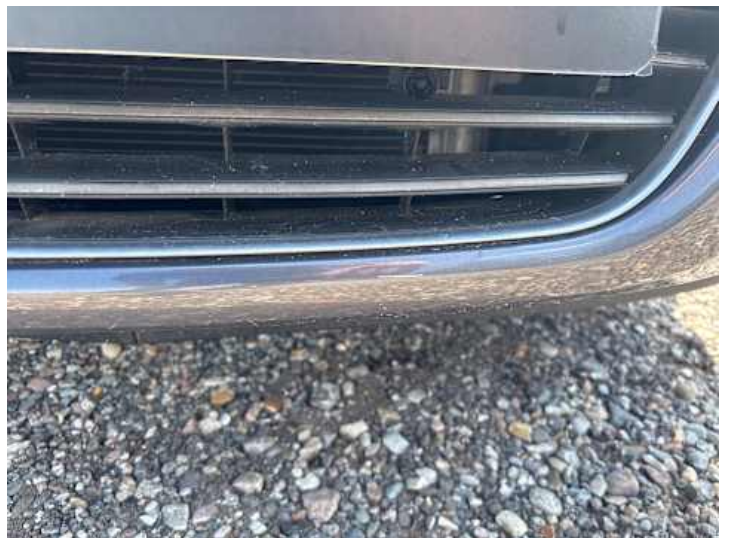
Stoßstange vorne (Lackschaden, Riss/Bruch)

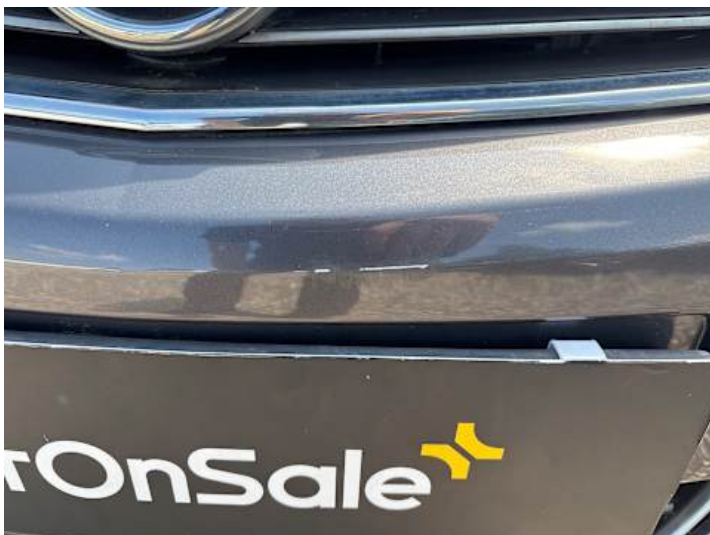
Stoßstange vorne (Lackschaden, Riss/Bruch)

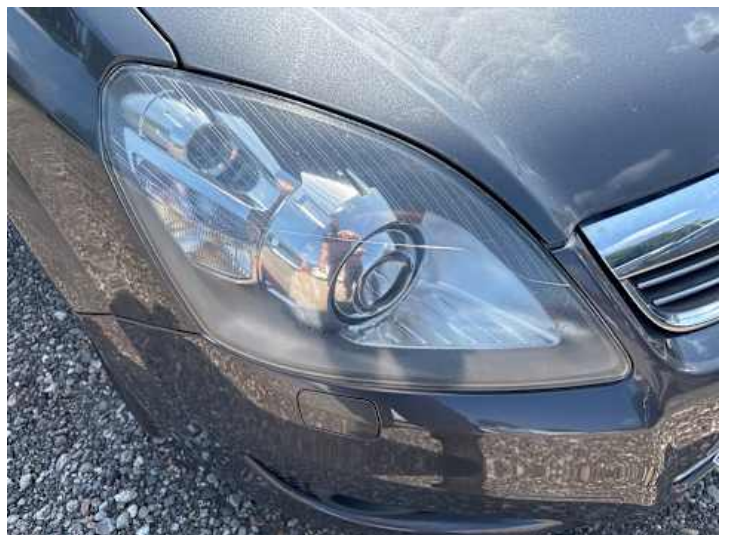
Scheinwerfer (rechts) (Blind)

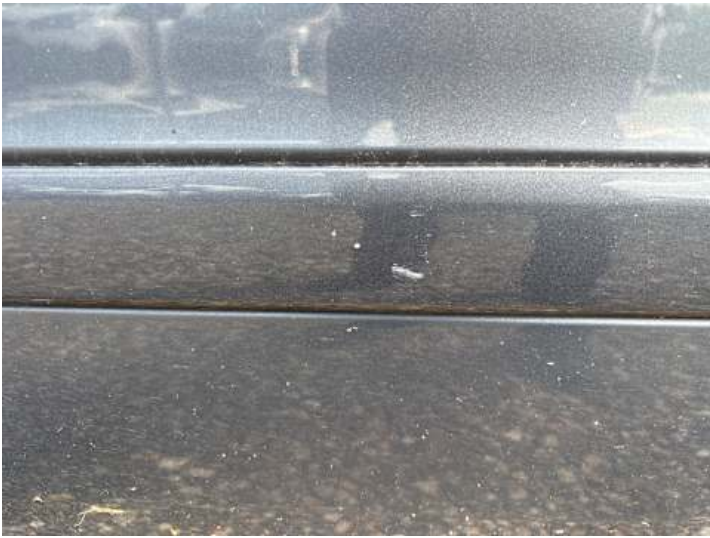
Fahrtür (Kratzer, Lackschaden)

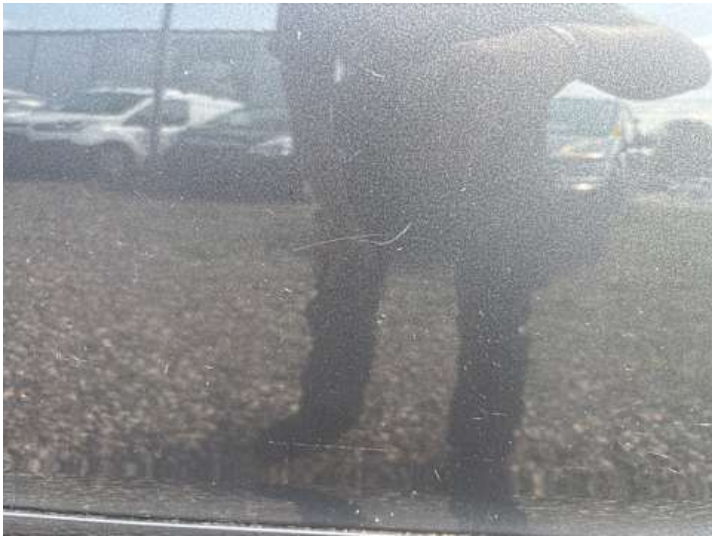
Fahrtür (Kratzer, Lackschaden)

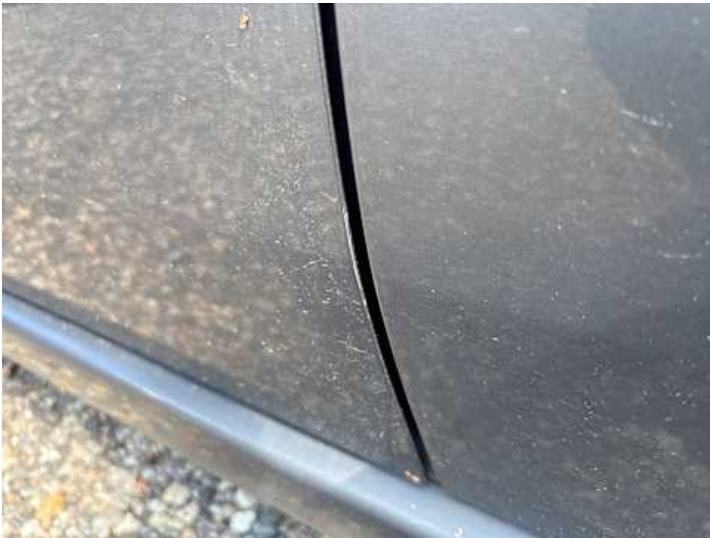
Fahrtür (Kratzer, Lackschaden)

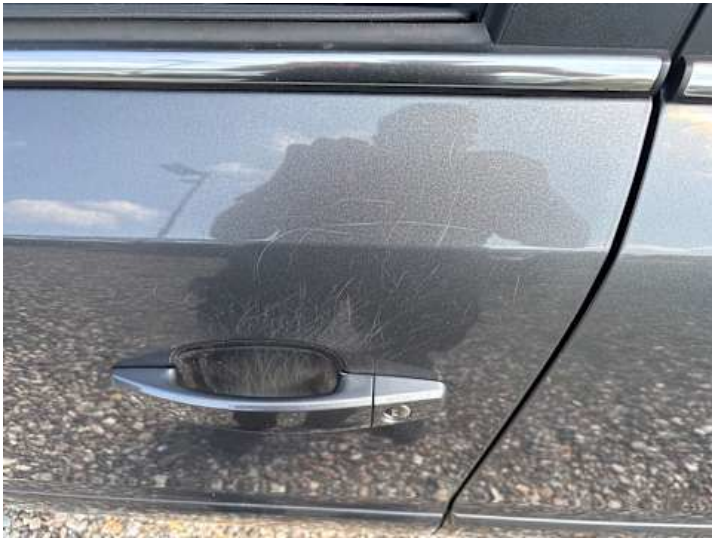
Fahrtür (Kratzer, Lackschaden)

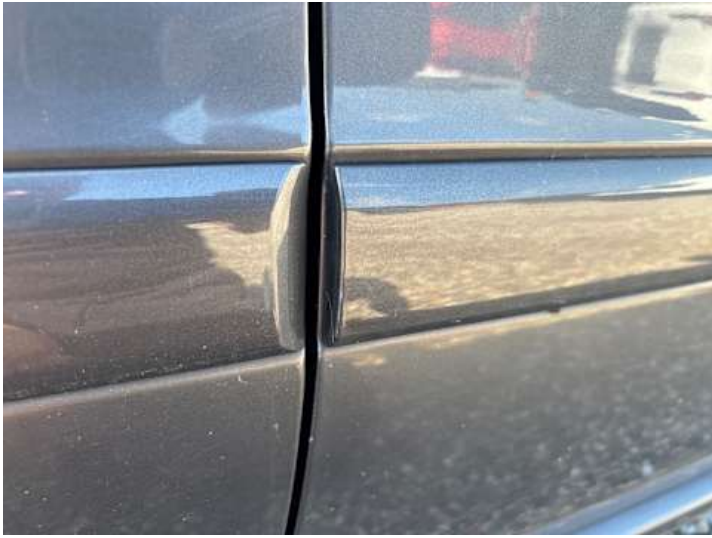
Beifahrtür (Kratzer, Lackschaden)

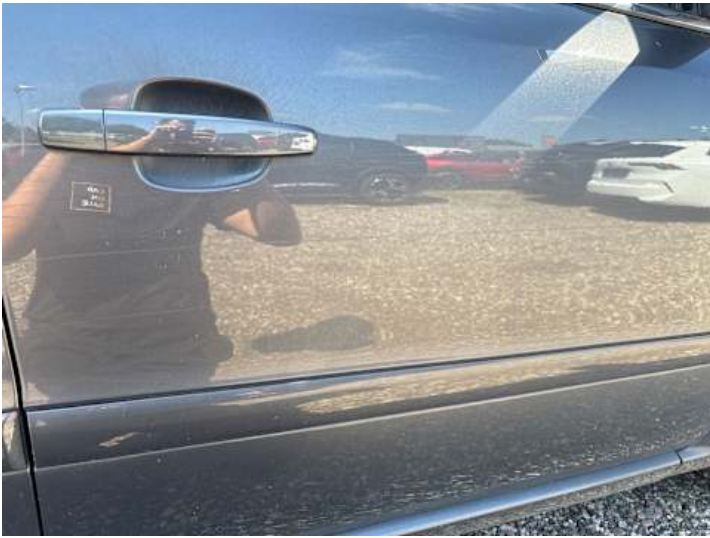
Beifahrertür (Kratzer, Lackschaden)

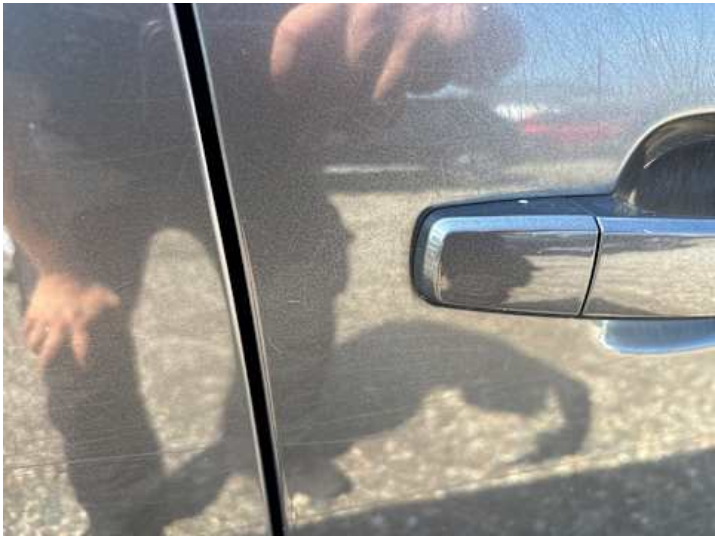
Beifahrertür (Kratzer, Lackschaden)

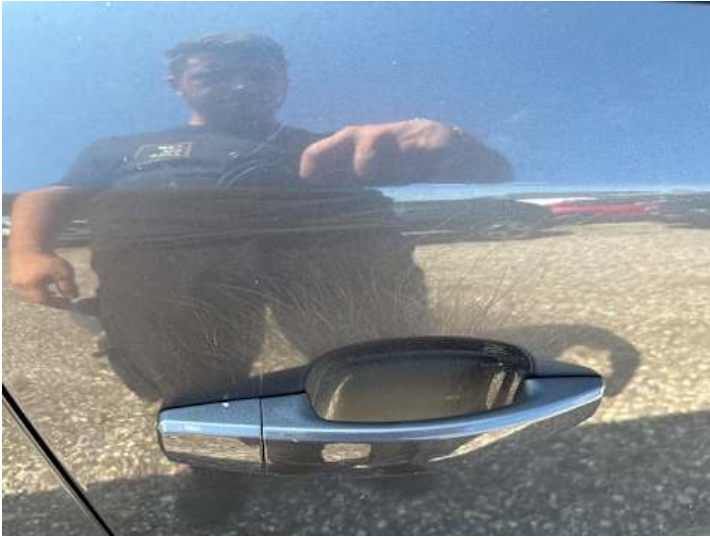
Beifahrertür (Kratzer, Lackschaden)

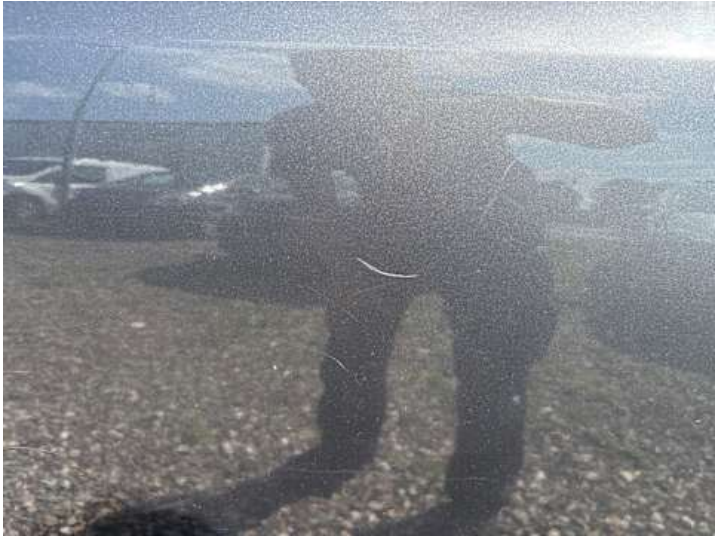
Türe hinten links (Kratzer)

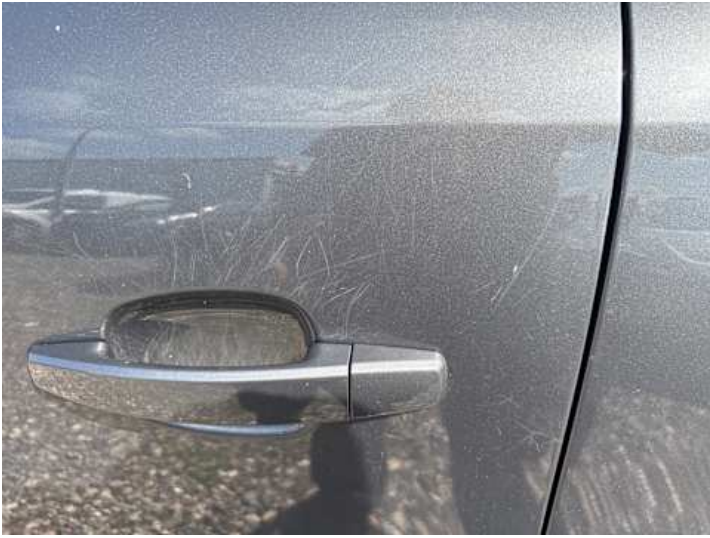
Türe hinten links (Kratzer)

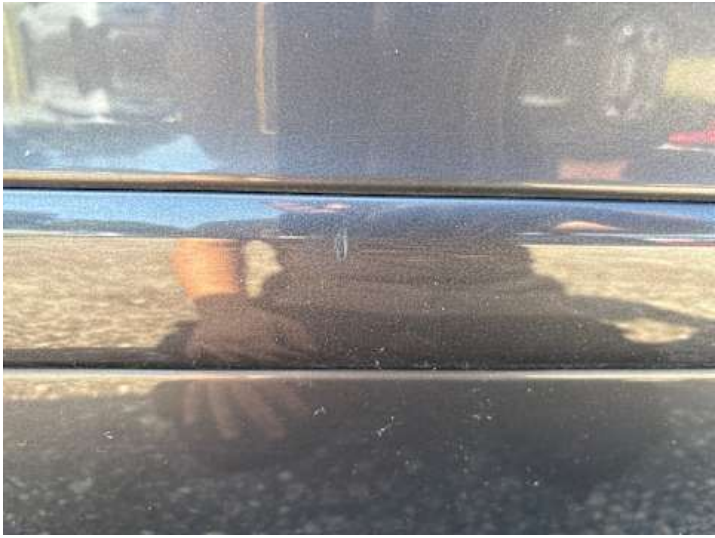
Türe hinten rechts (Kratzer, Lackschaden)

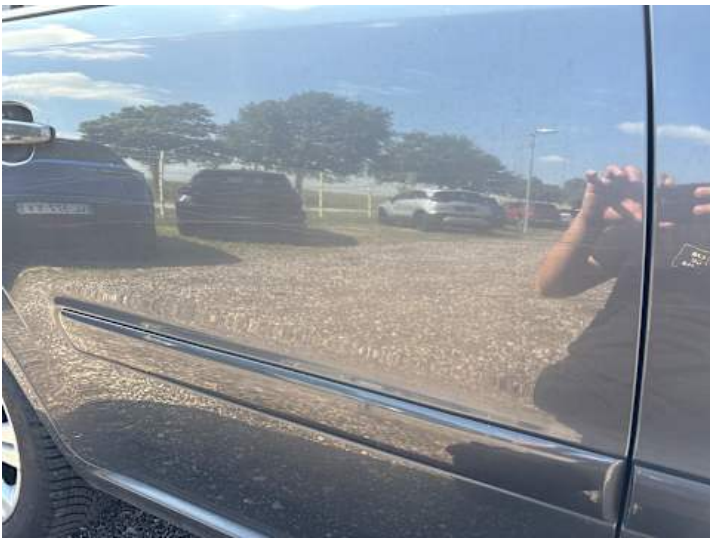
Türe hinten rechts (Kratzer, Lackschaden)

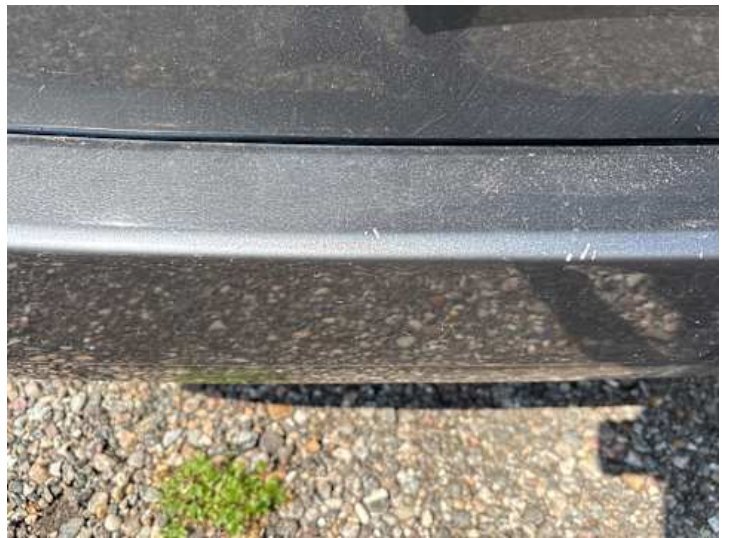
Stoßstange hinten (Lackschaden)

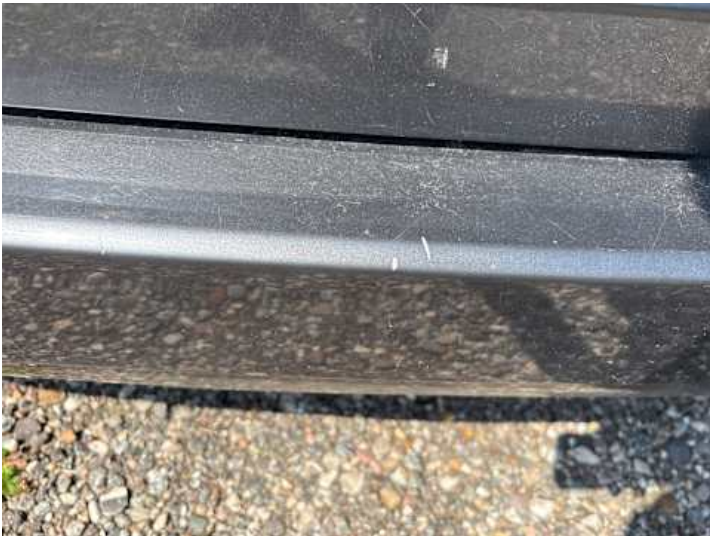
Stoßstange hinten (Lackschaden)

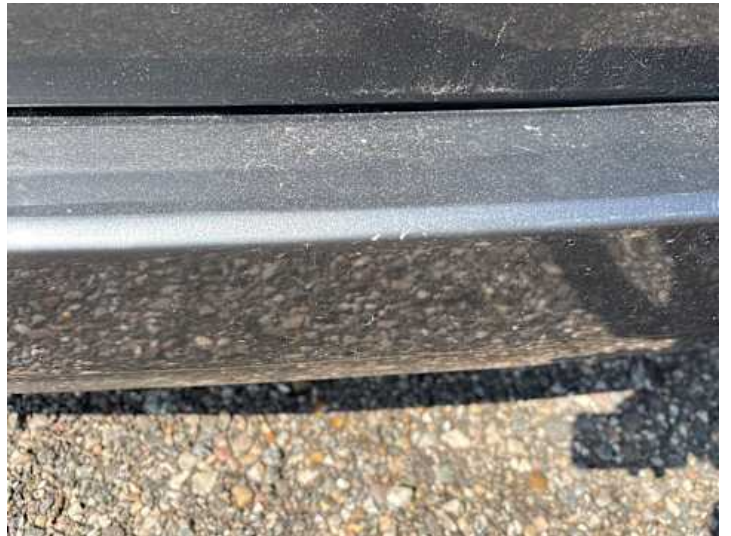
Stoßstange hinten (Lackschaden)

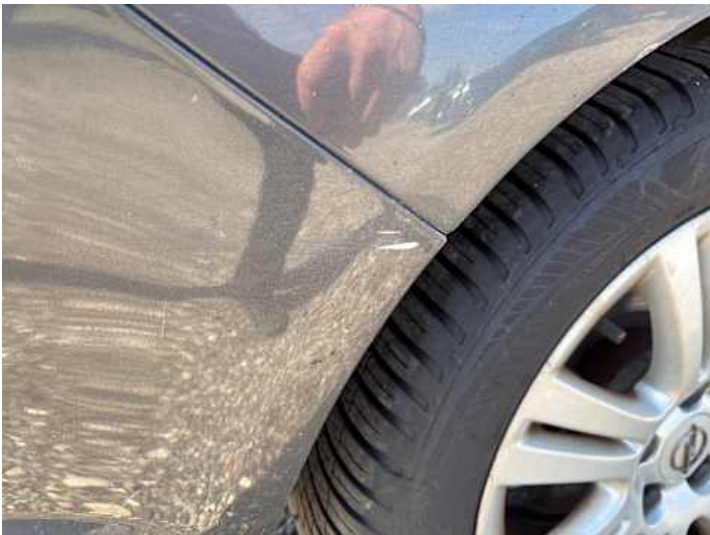
Stoßstange hinten (Lackschaden)

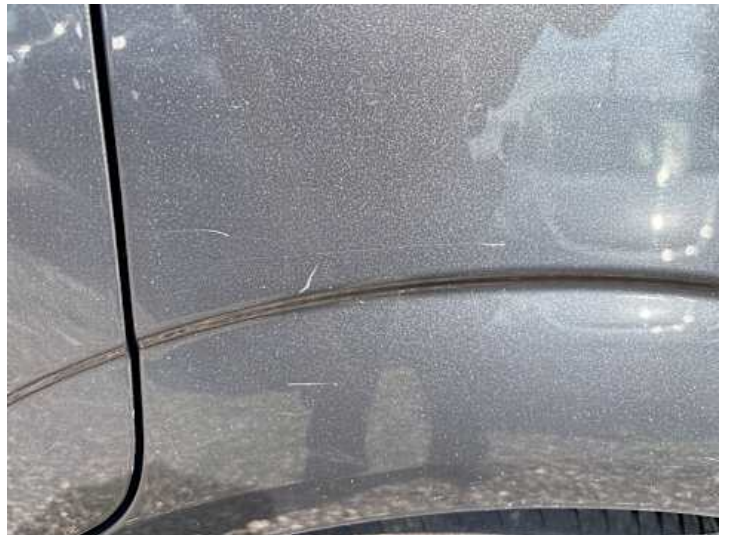
Seitenteil hinten links (Kratzer)

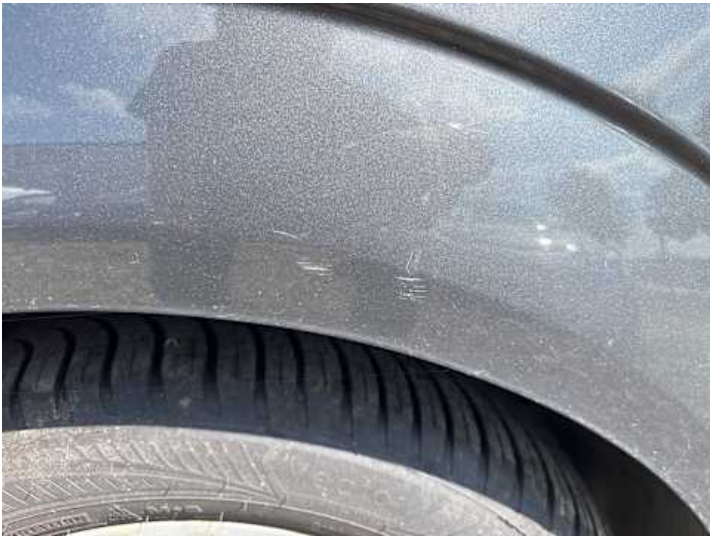
Seitenteil hinten links (Kratzer)

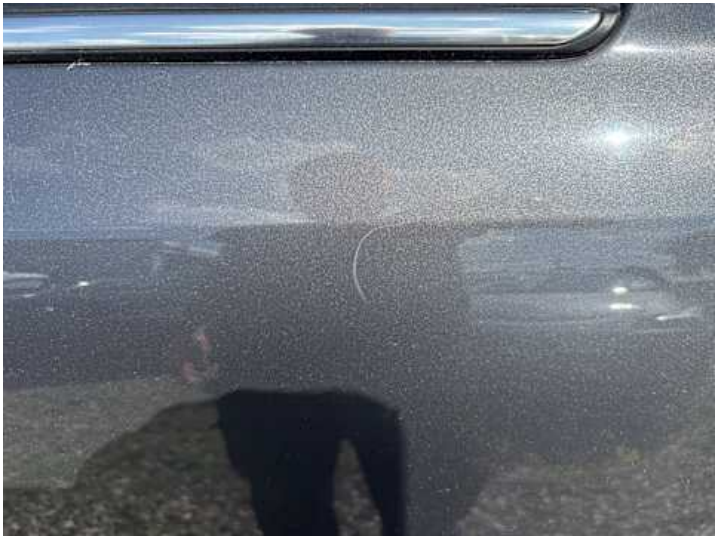
Seitenteil hinten links (Kratzer)

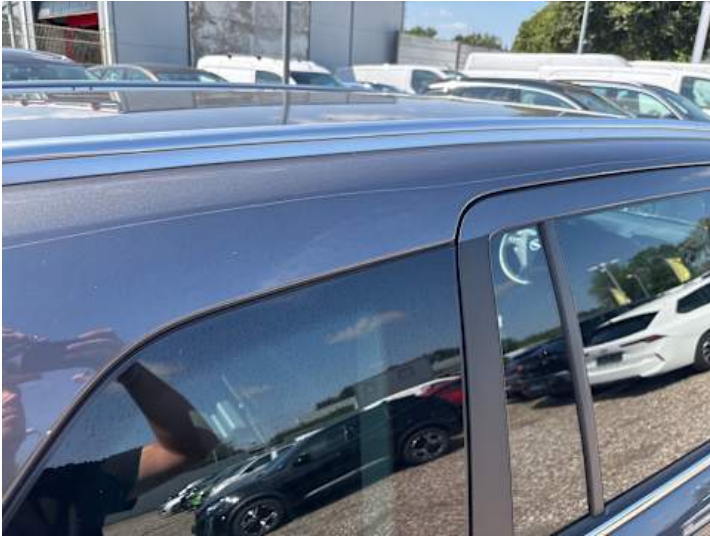
Seitenteil hinten rechts (Kratzer)

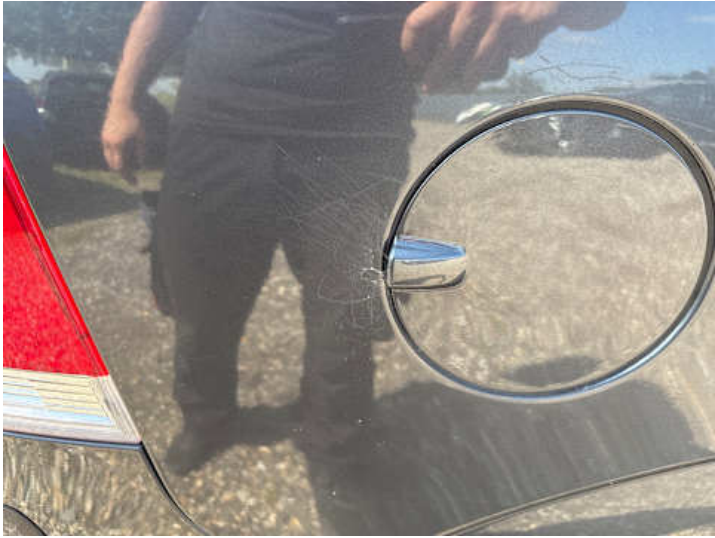
Seitenteil hinten rechts (Kratzer)

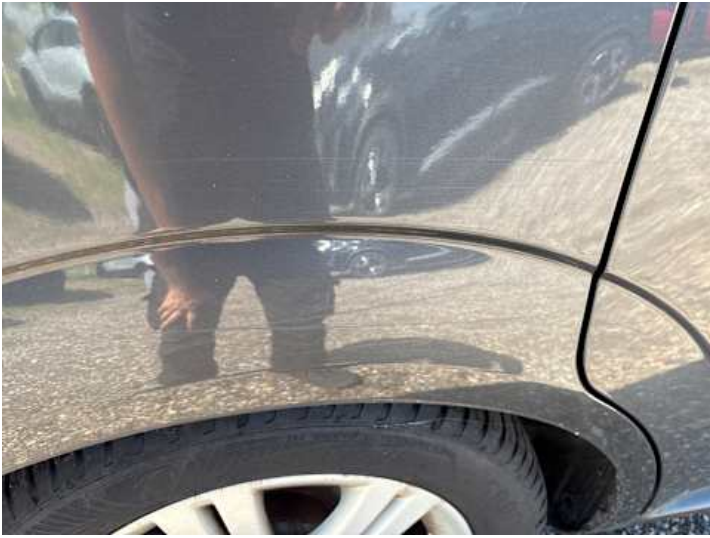
Seitenteil hinten rechts (Kratzer)

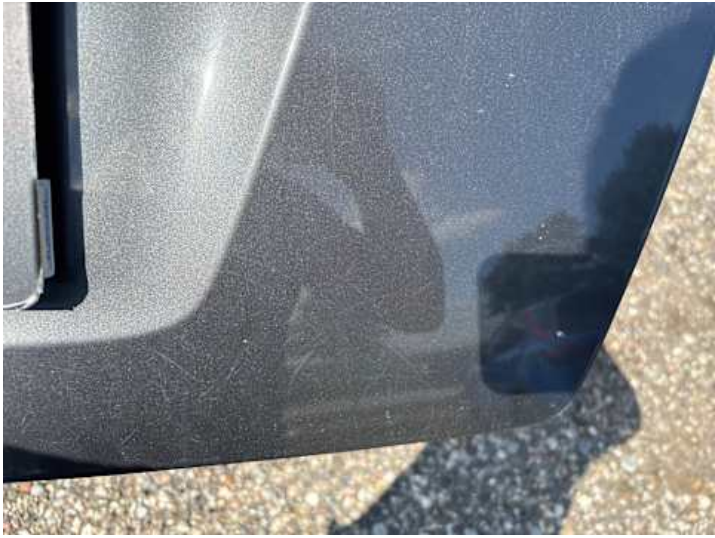
Heckklappe (Kratzer)

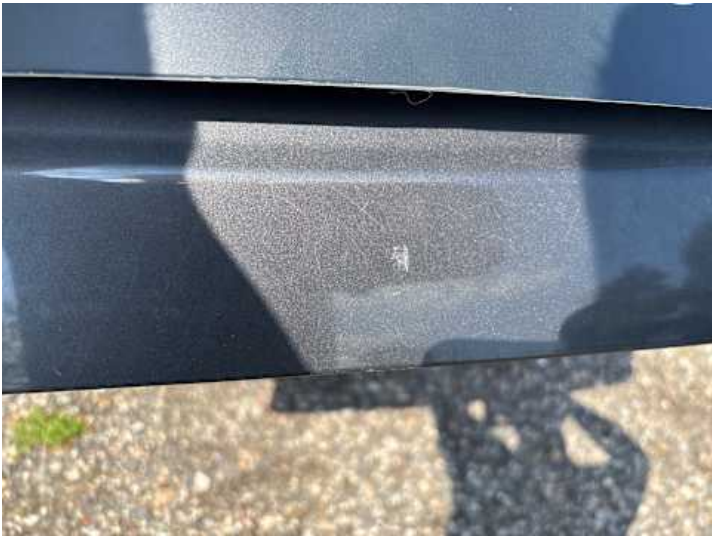
Heckklappe (Kratzer)

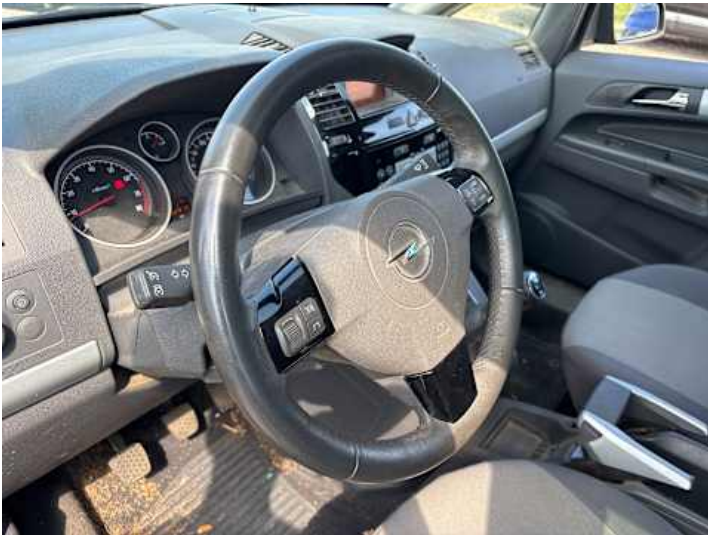
Innenraum (Verschleiß)

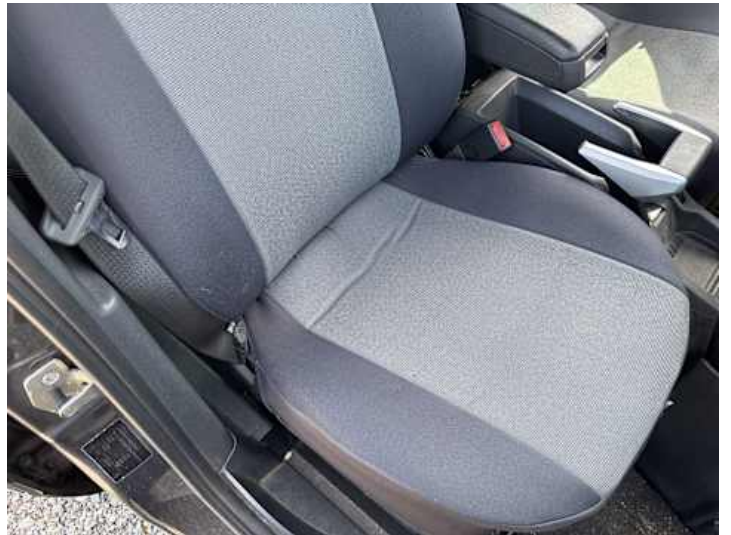
Innenraum (Verschleiß)

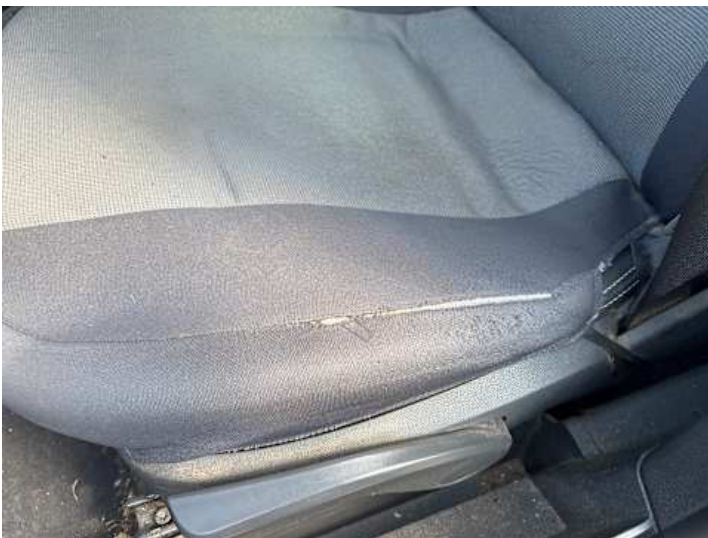
Innenraum (Riss/Bruch)

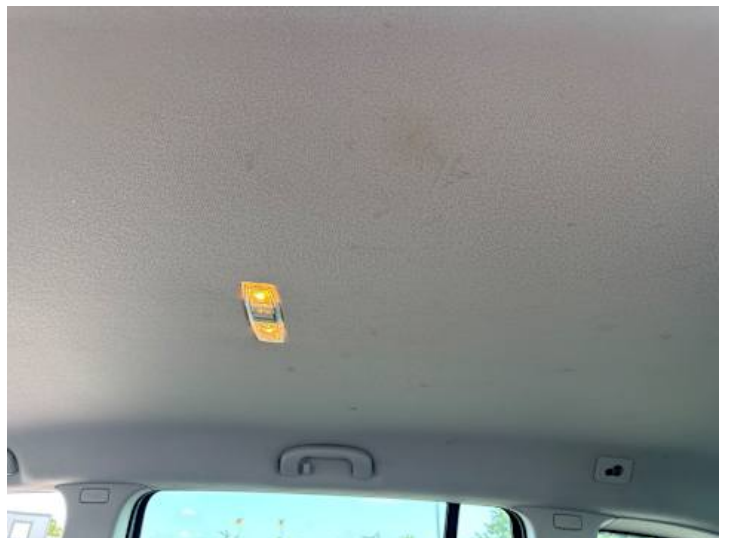
Innenraum (Verschmutzung)
