## Ford Fiesta Celebration

EZ 12/2016 | Kleinwagen | Benzin | Schaltgetriebe | 101.375km  
Besteuerung: Differenzbesteuert (§25a UStG)  
Fahrzeugstandort: 98\*\*\*  
Fahrzeug aufgenommen am: 05.08.2026

# Hinweise zum Zustandsbericht

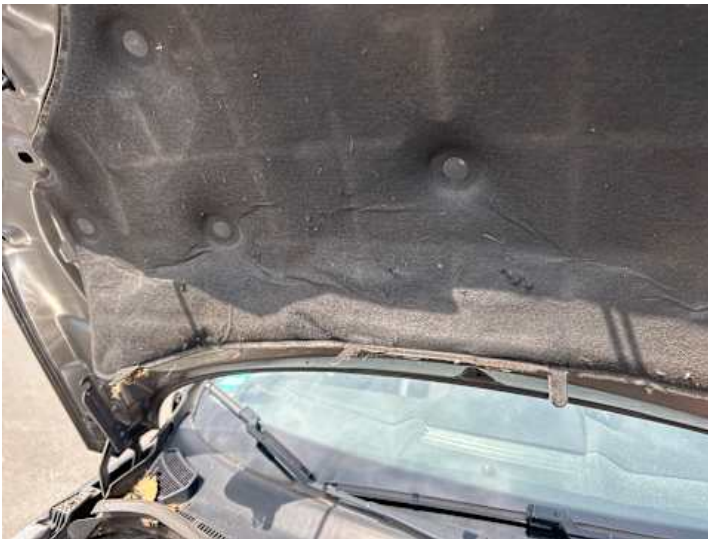
Motorhaube (Riss/Bruch)

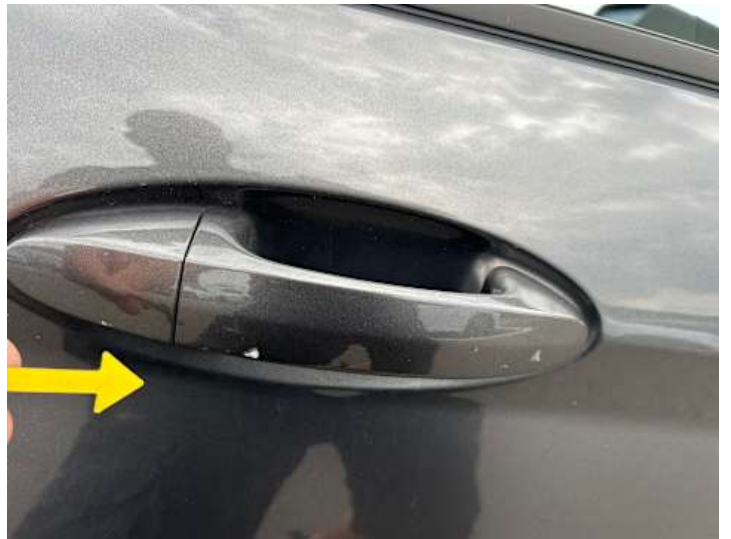
Beifahrertür (Kratzer)

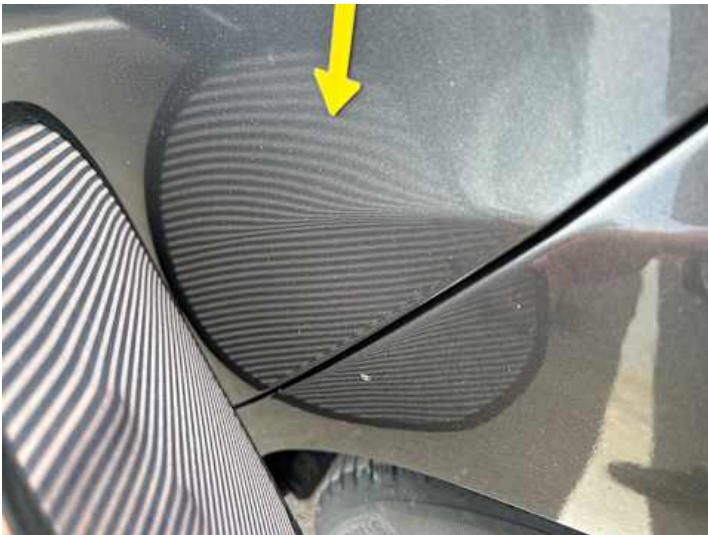
| Fahrzeugteil | Lackschichtdicke (in µm) | Fahrzeugteil | Lackschichtdicke (in µm) |
|---|---|---|---|
| Türe hinten links | 235 | Türe hinten rechts | 110 |

Türe hinten links (Unsachgemäß instand gesetzt)

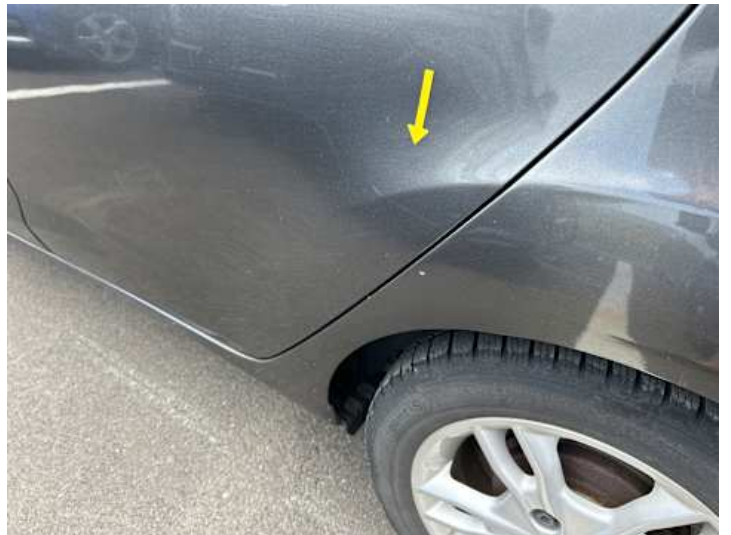
Türe hinten links (Unsachgemäß instand gesetzt)

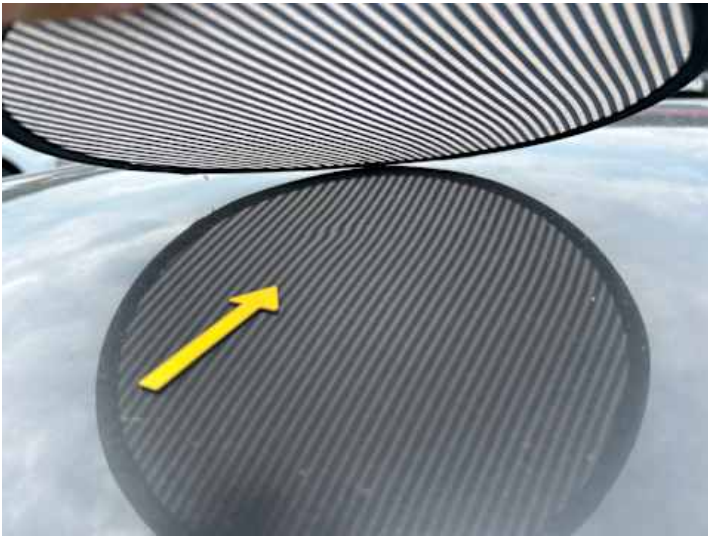
Dach (Delle)

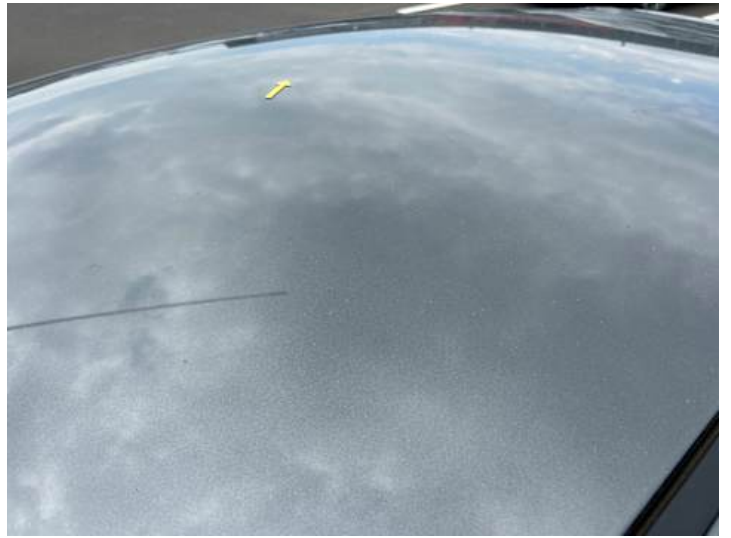
Dach (Delle)

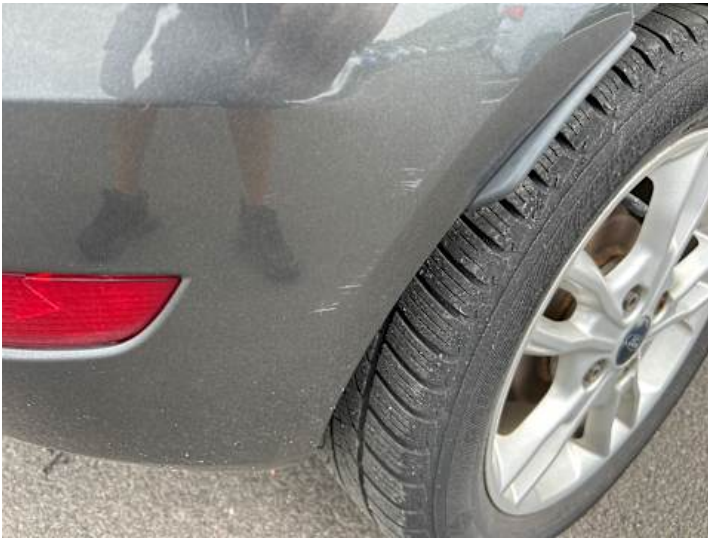
Stoßstange hinten (Kratzer)

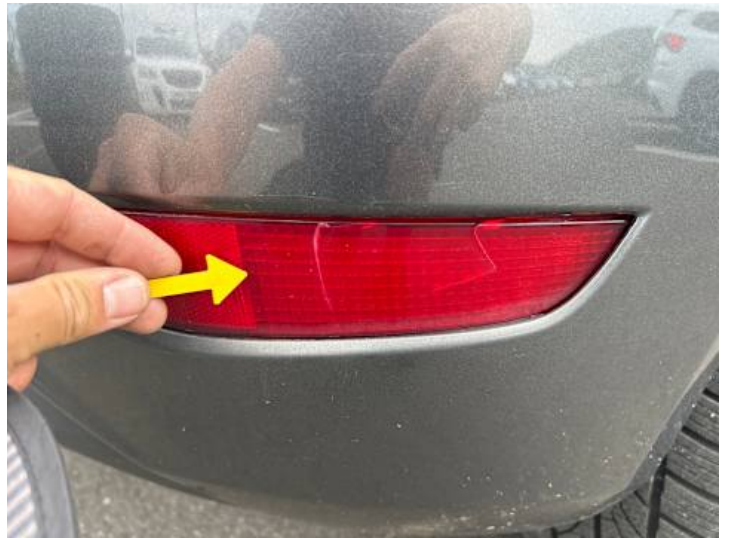
Stoßstange hinten (Riss/Bruch)

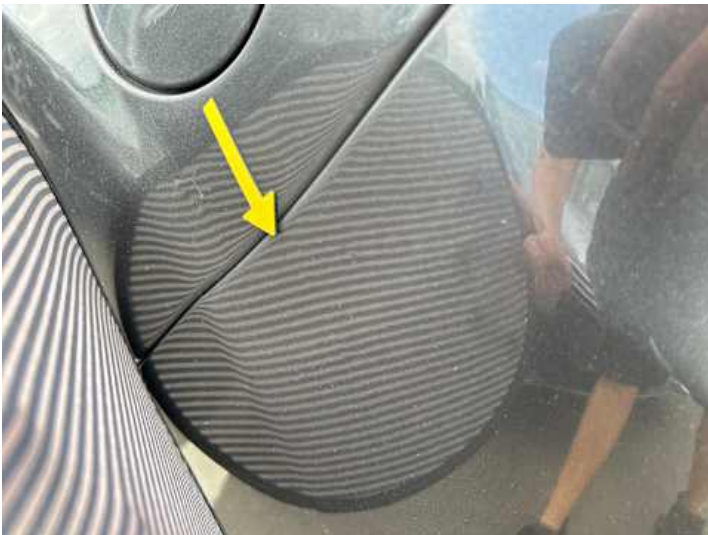
Stoßstange hinten (Unsachgemäß instand gesetzt)

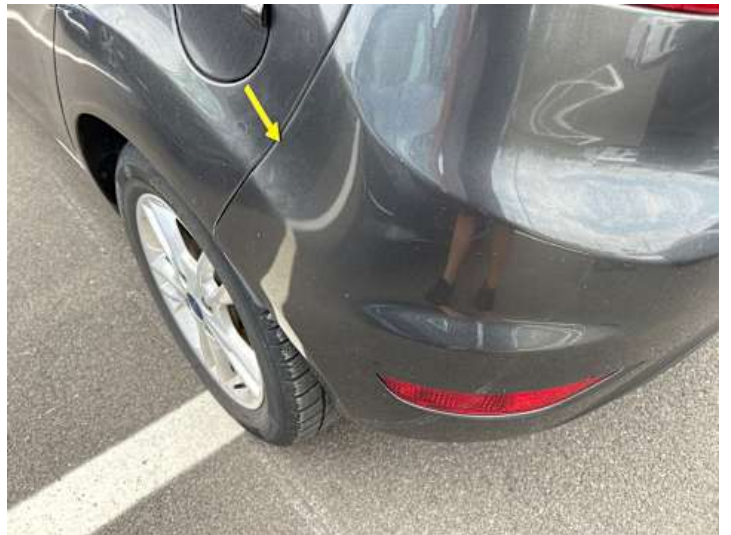
Stoßstange hinten (Unsachgemäß instand gesetzt)

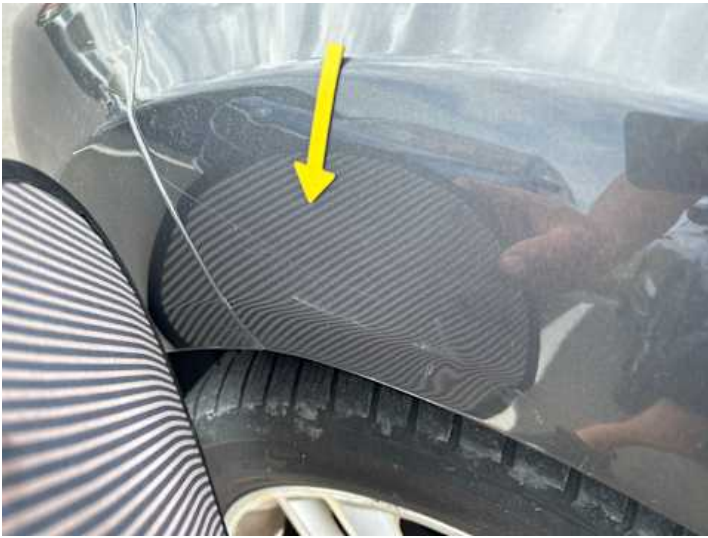
Kotflügel vorne links (Kratzer, Verformung)

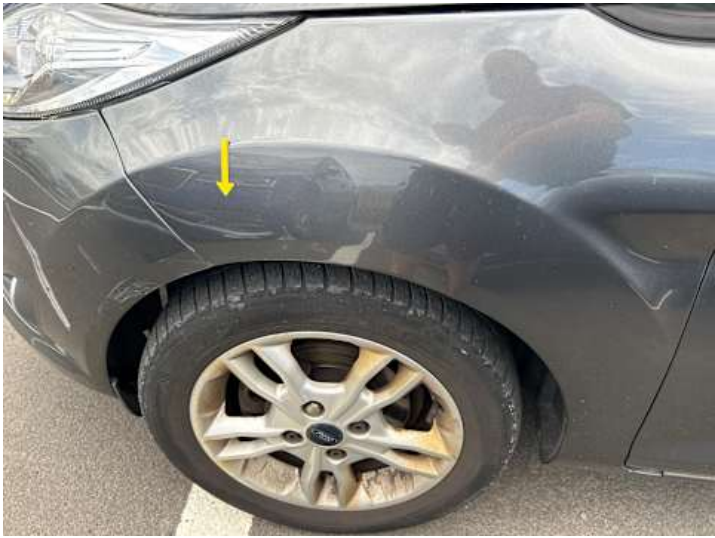
Kotflügel vorne links (Kratzer, Verformung)

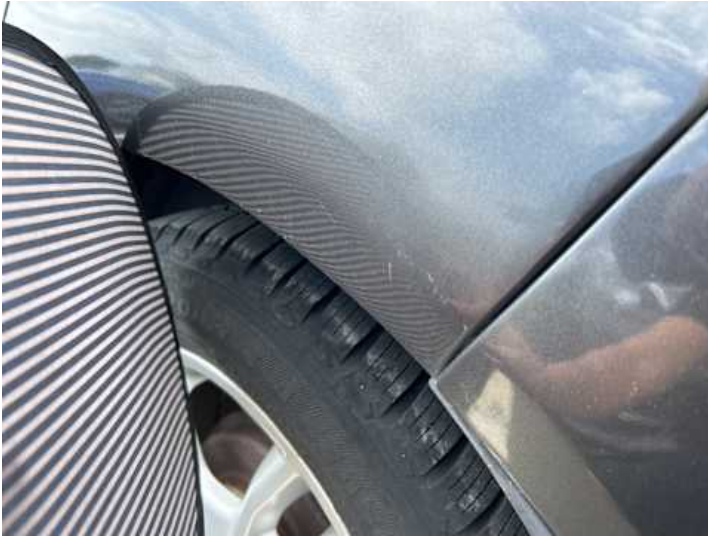
| Fahrzeugteil | Lackschichtdicke (in µm) | Fahrzeugteil | Lackschichtdicke (in µm) |
|---|---|---|---|
| Seitenteil hinten links | 1995 | Seitenteil hinten rechts | 145 |

Seitenteil hinten links (Unsachgemäß instand gesetzt, Verformung)

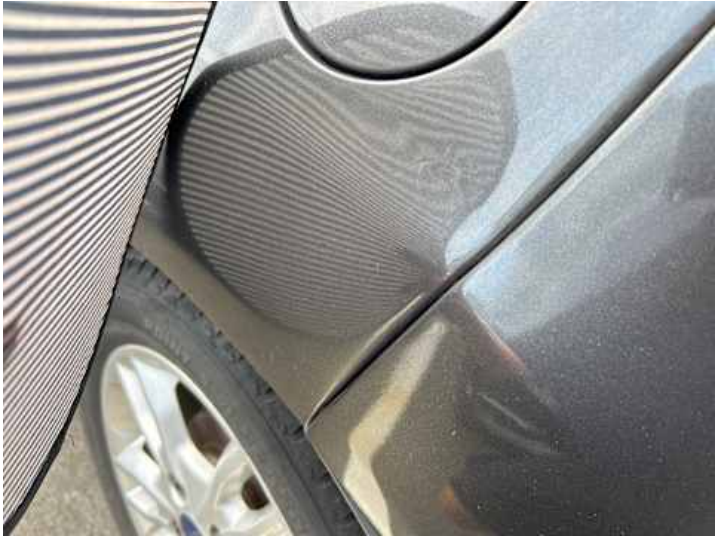
Seitenteil hinten links (Unsachgemäß instand gesetzt, Verformung)

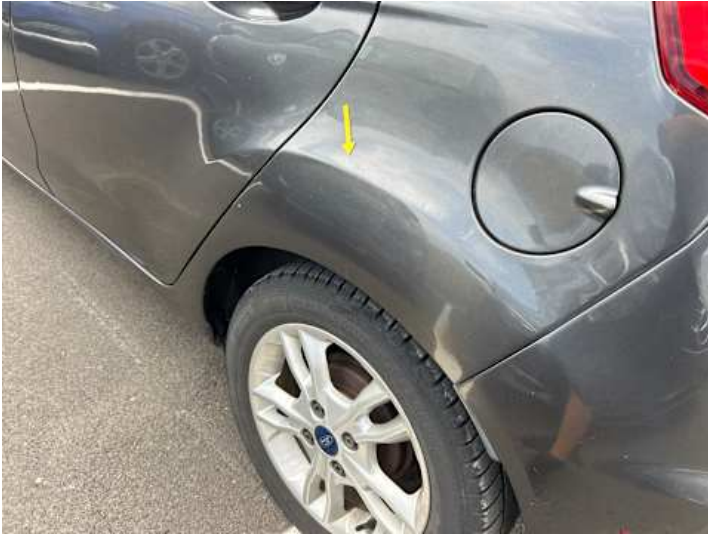
Seitenteil hinten links (Unsachgemäß instand gesetzt, Verformung)

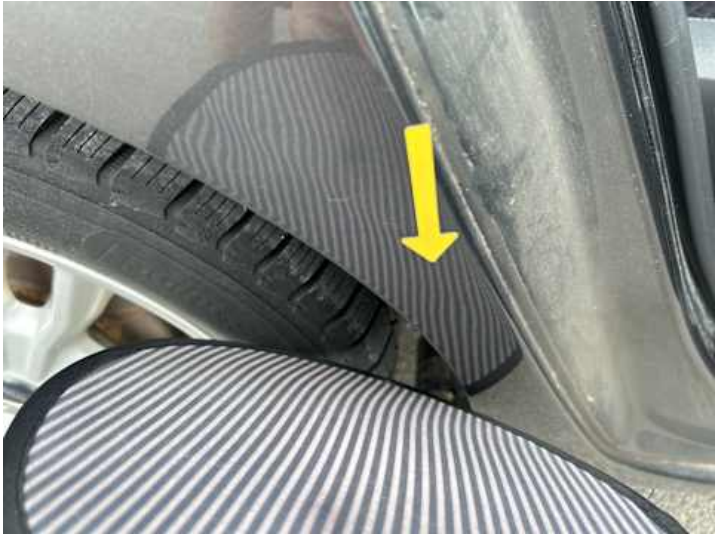
Seitenteil hinten rechts (Delle)

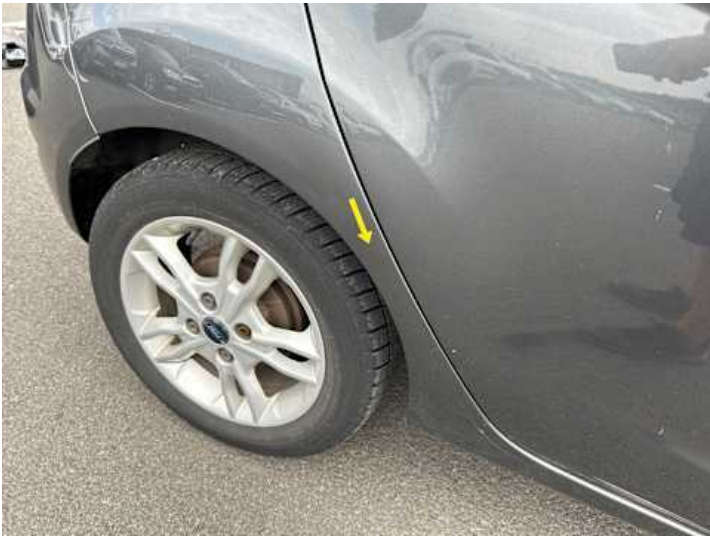
Seitenteil hinten rechts (Delle)

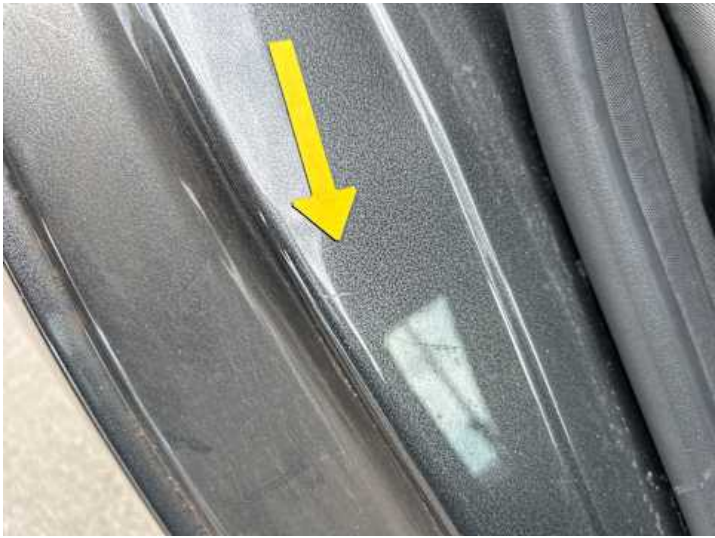
Seitenteil hinten rechts (Kratzer)

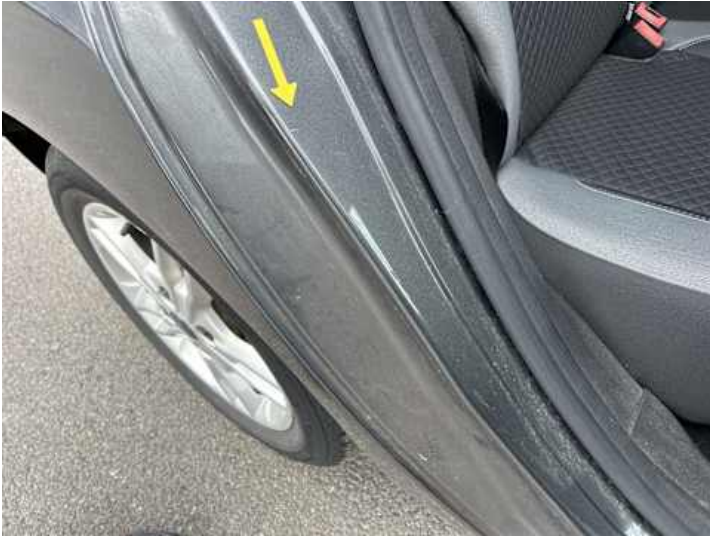
Seitenteil hinten rechts (Kratzer)

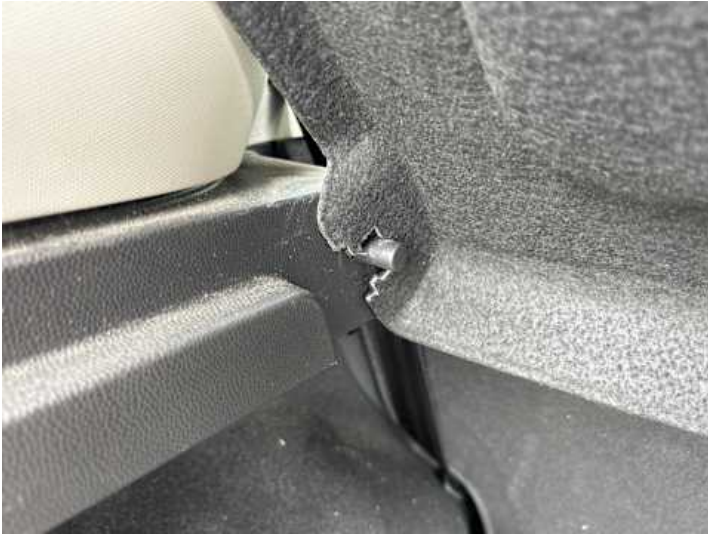
Innenraum (Diverse Schäden)
