## Ford C-MAX Titanium

EZ 01/2016 | Van | Benzin | Schaltgetriebe | 117.821km

Fahrzeug aufgenommen am: 29.07.2026

# Fahrzeugfotos

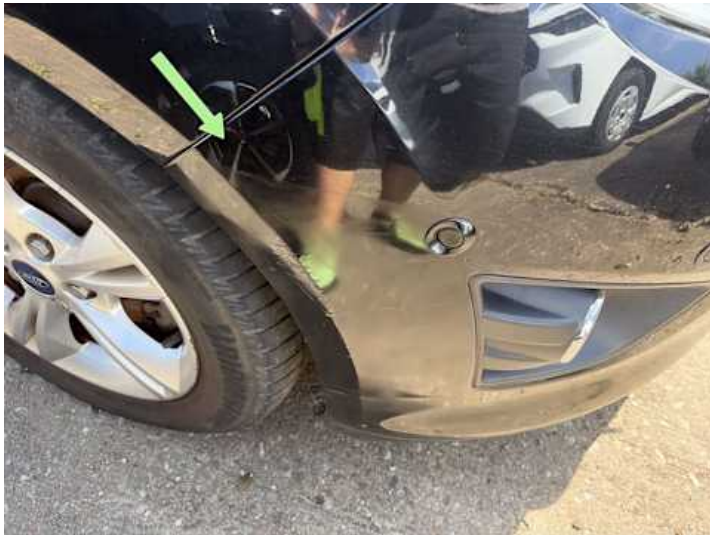
Stoßstange vorne (Lackschaden, Unsachgemäß instand gesetzt)

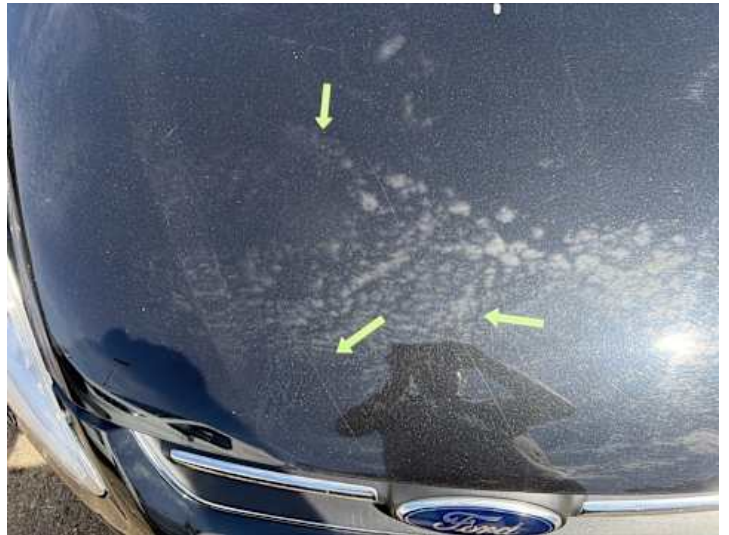
Motorhaube (Kratzer)

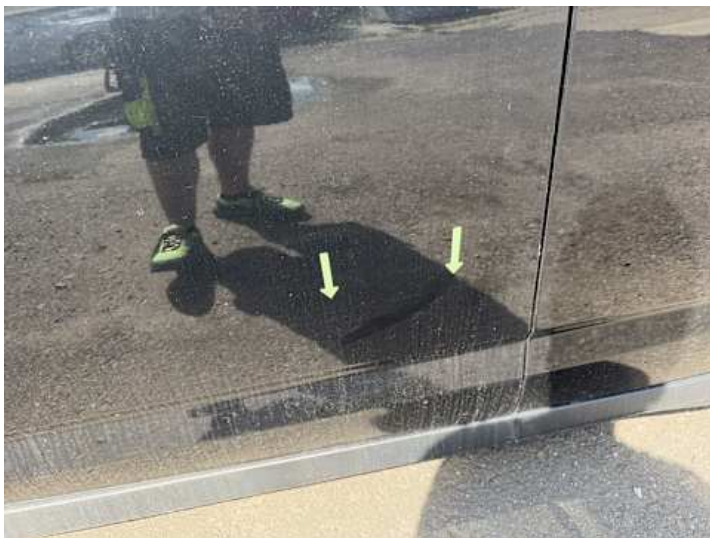
Fahrtür (Kratzer)

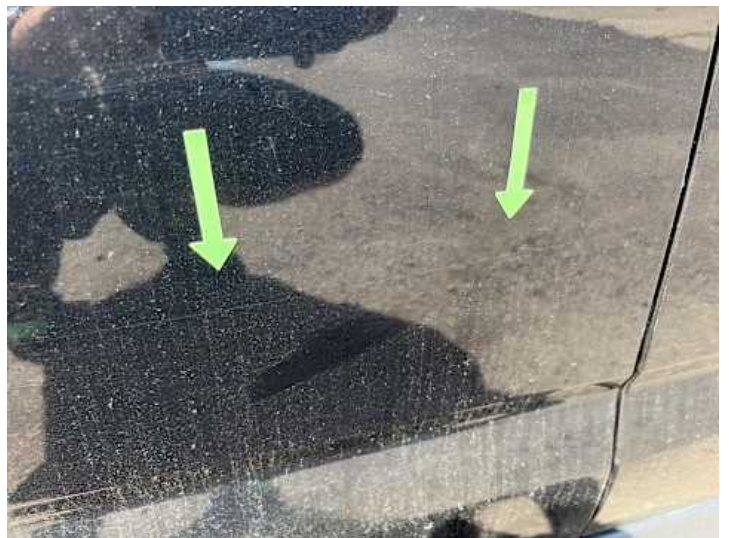
Fahrtür (Kratzer)

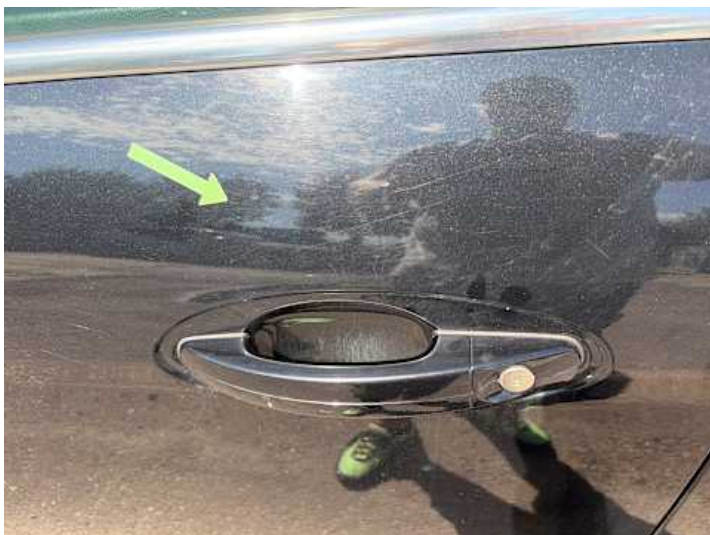
Fahrtür (Kratzer)

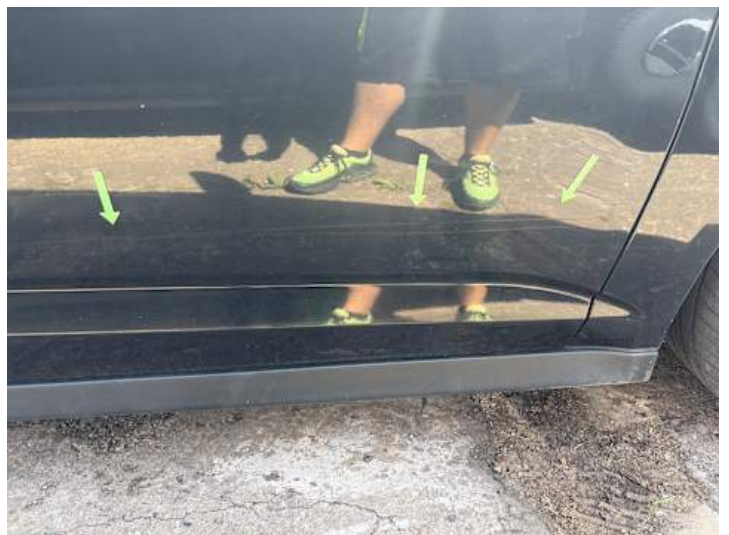
Beifahrtür (Kratzer)

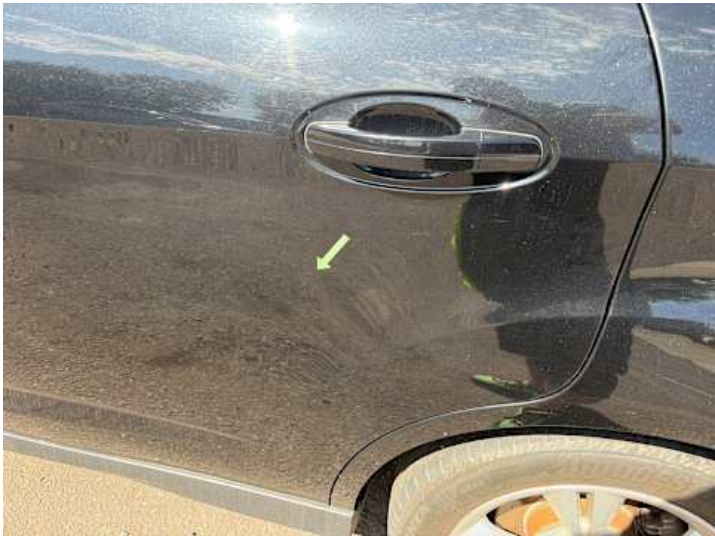
Türe hinten links (Kratzer)

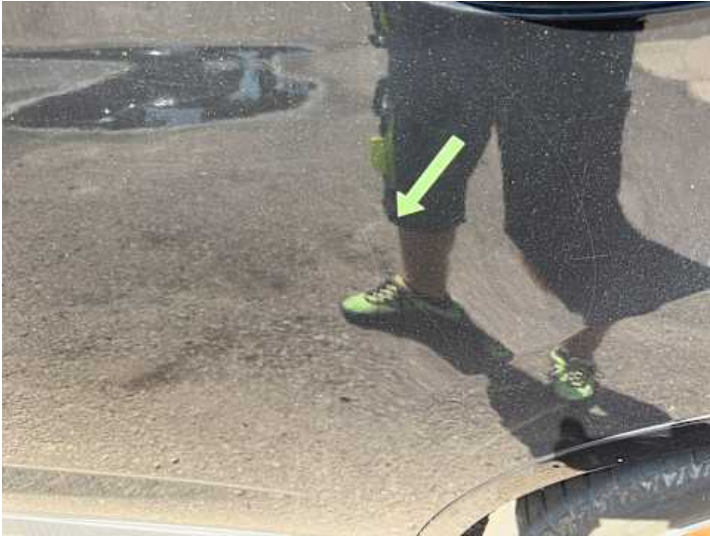
Türe hinten links (Kratzer)

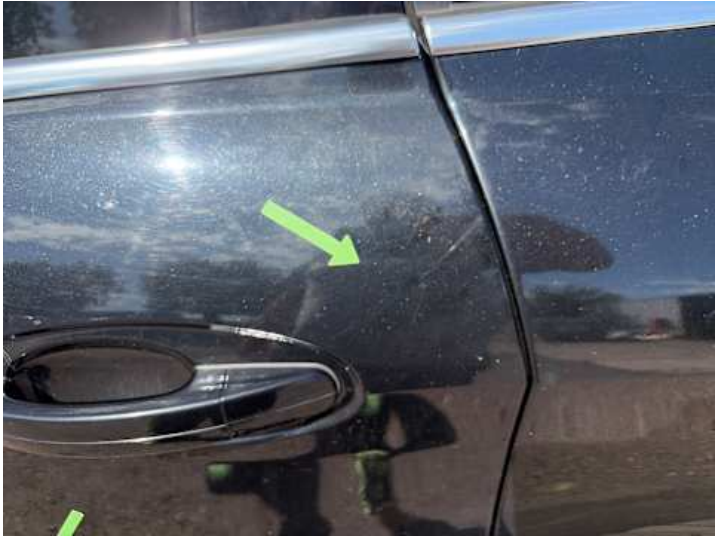
Türe hinten links (Kratzer)

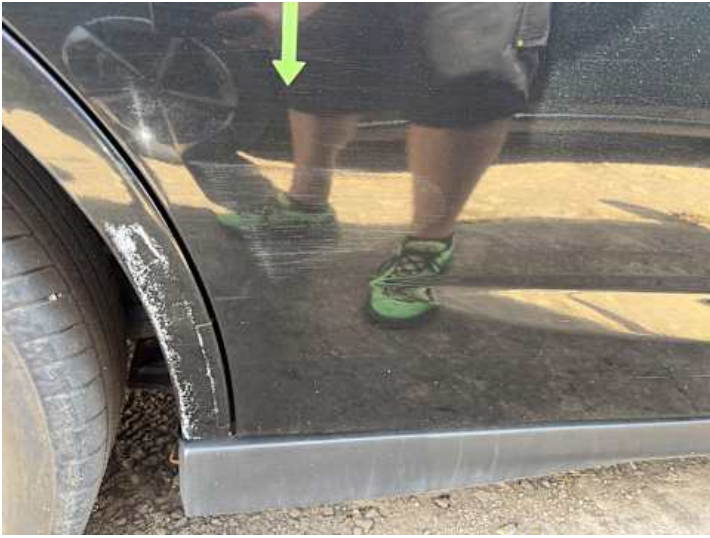
Türe hinten rechts (Kratzer)

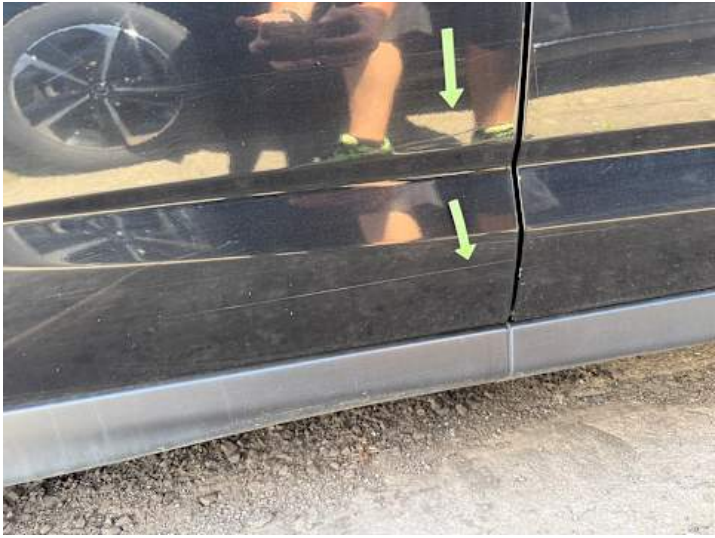
Türe hinten rechts (Kratzer)

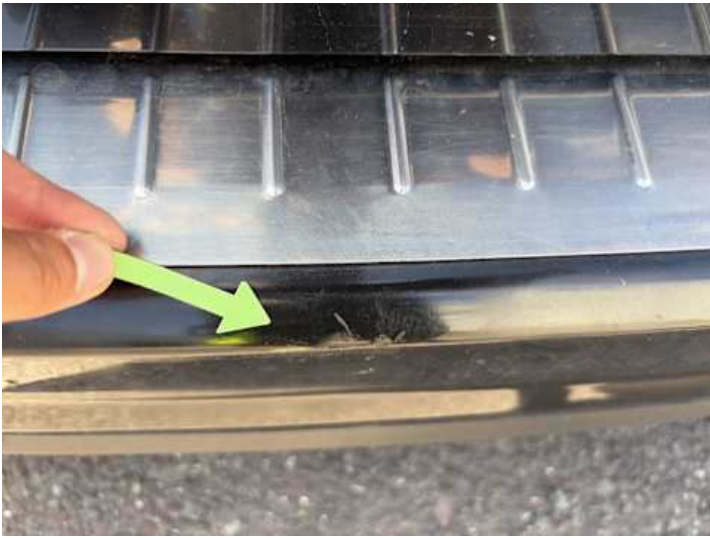
Stoßstange hinten (Verformung)

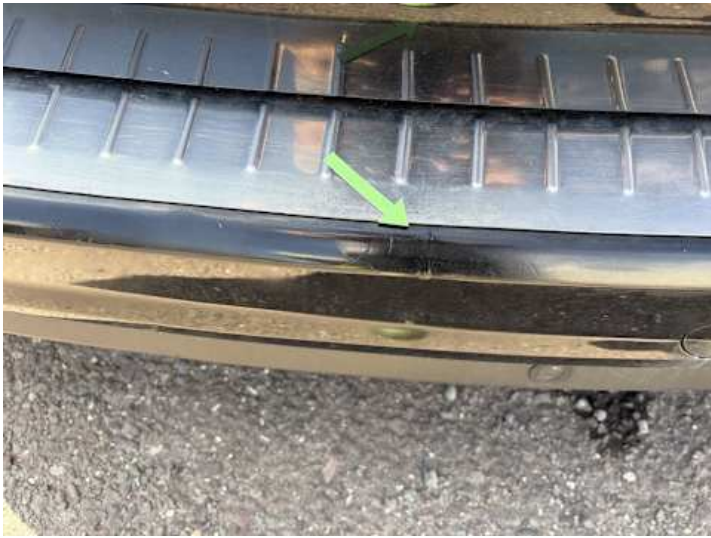
Stoßstange hinten (Verformung)

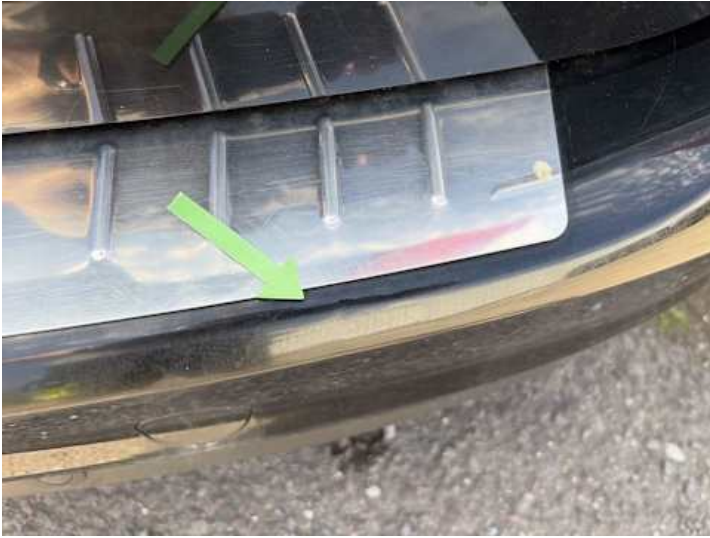
Stoßstange hinten (Verformung)

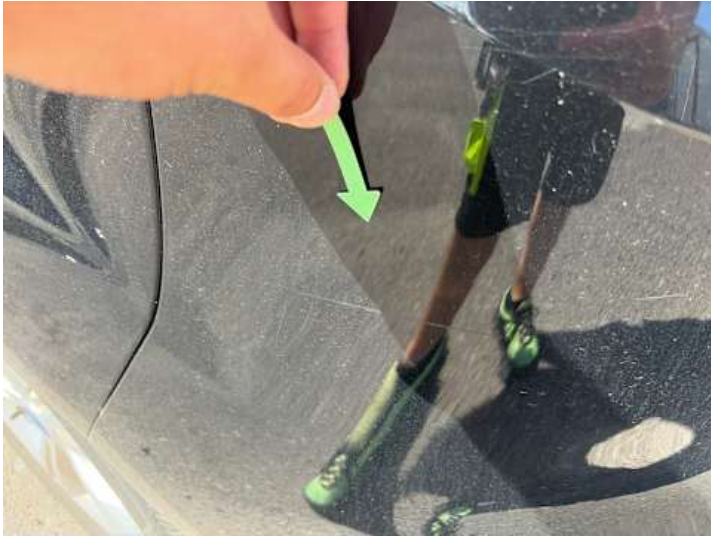
Stoßstange hinten (Kratzer)

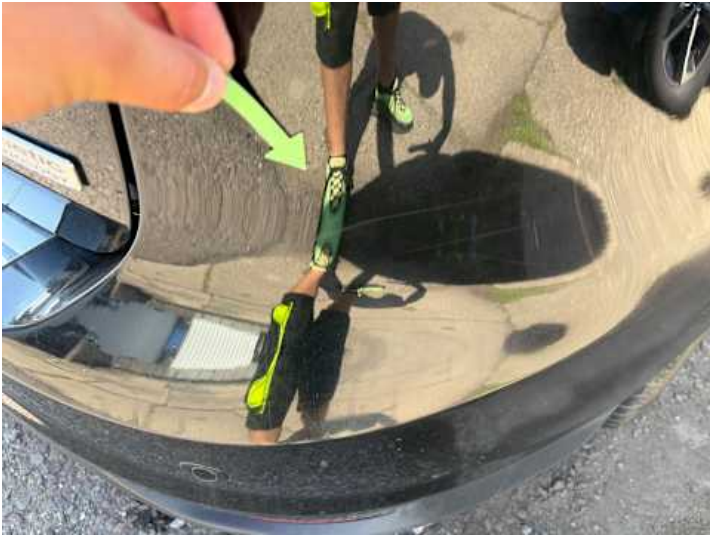
Stoßstange hinten (Kratzer)

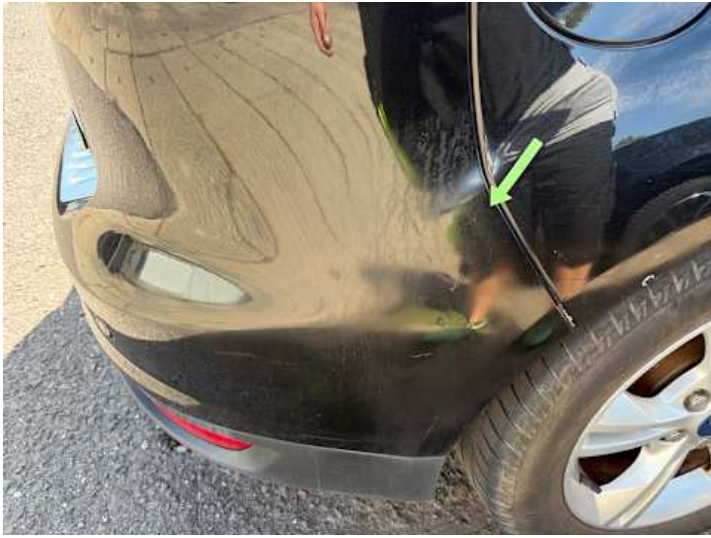
Stoßstange hinten (Lackschaden, Unsachgemäß instand gesetzt)

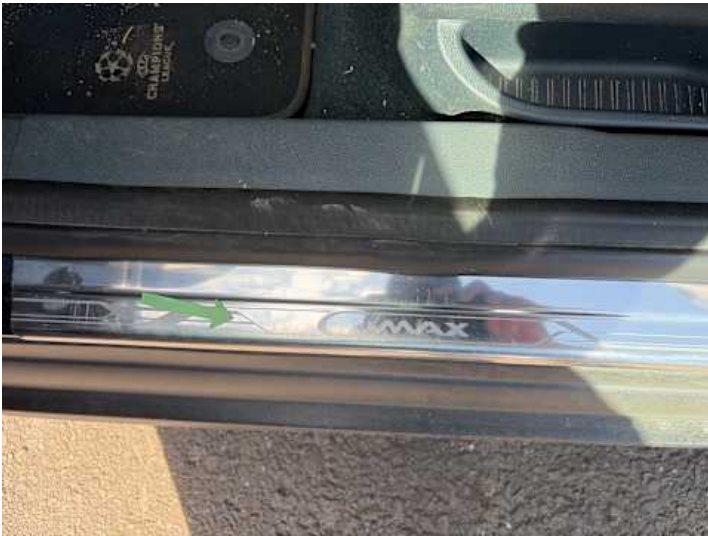
Schweller links (Kratzer)

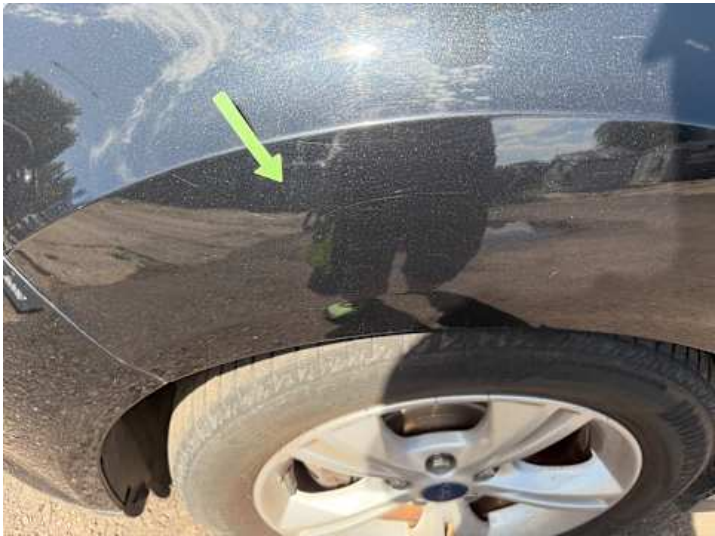
Kotflügel vorne links (Kratzer)

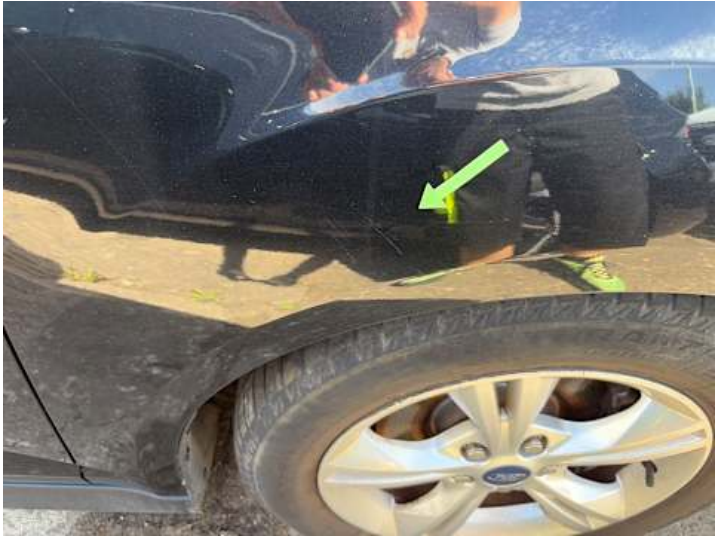
Kotflügel vorne rechts (Kratzer)

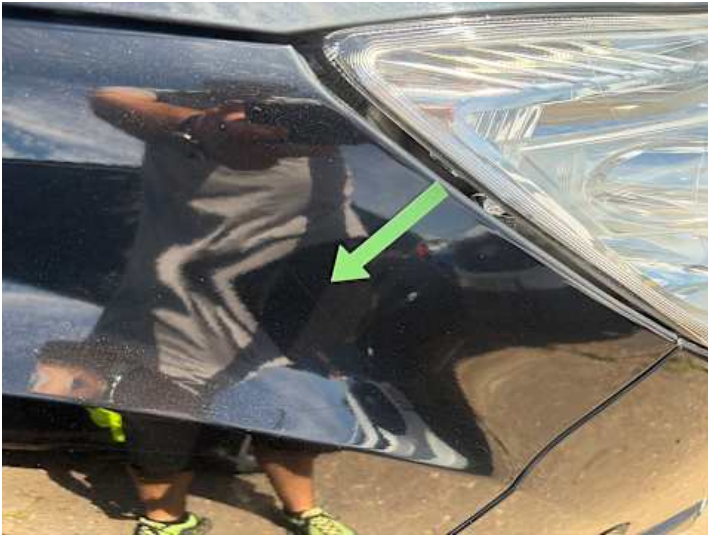
Kotflügel vorne rechts (Kratzer)

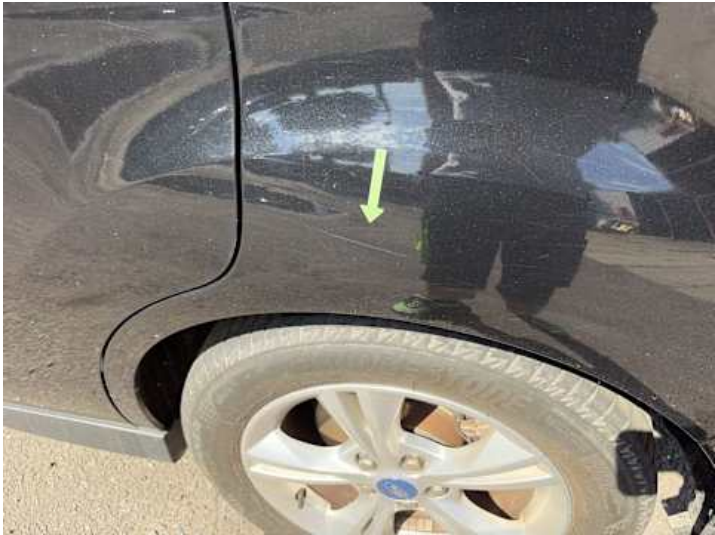
Seitenteil hinten links (Kratzer)

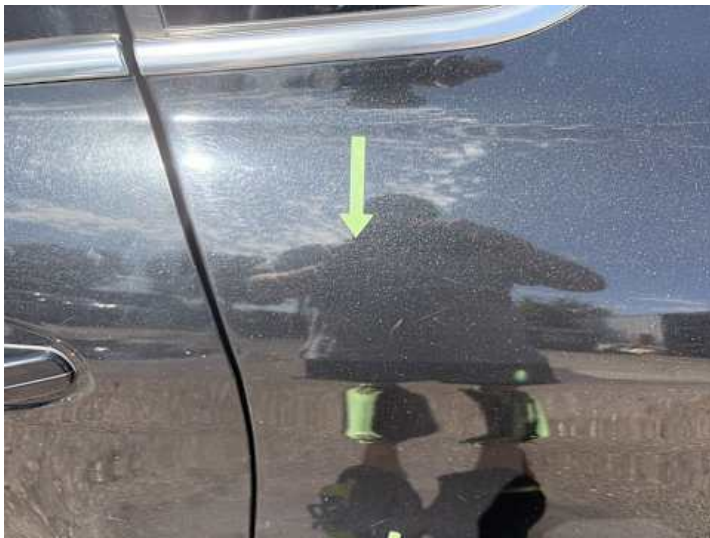
Seitenteil hinten links (Kratzer)

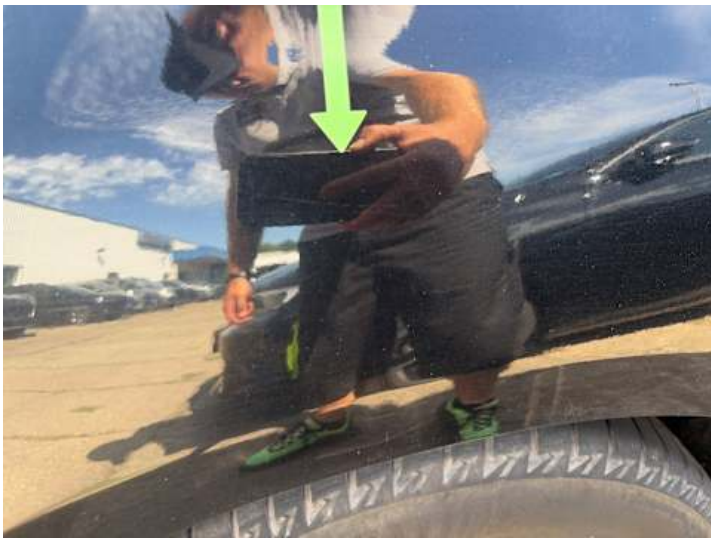
Seitenteil hinten rechts (Kratzer)

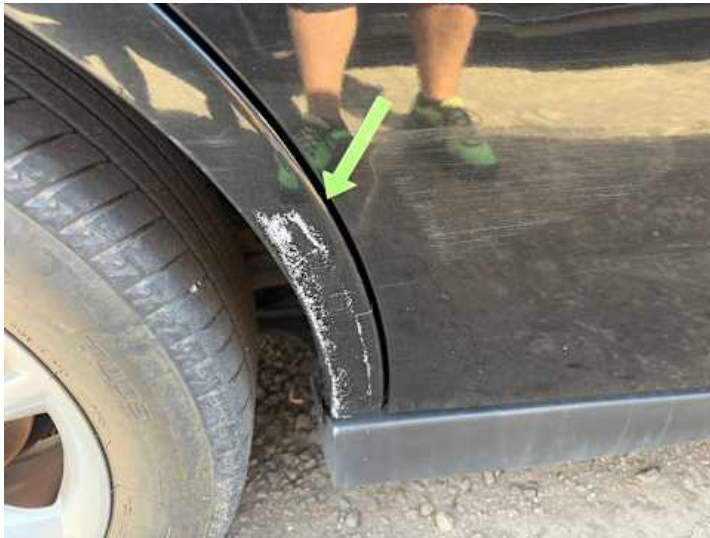
Seitenteil hinten rechts (Kratzer)

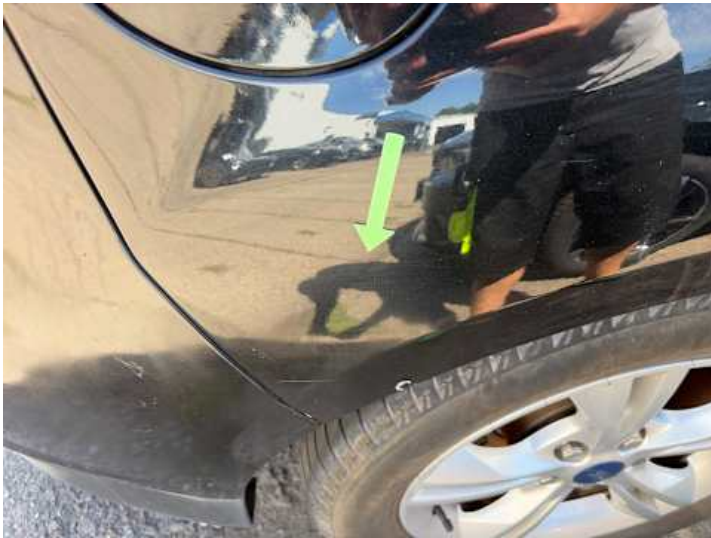
Seitenteil hinten rechts (Lackschaden, Unsachgemäß instand gesetzt)

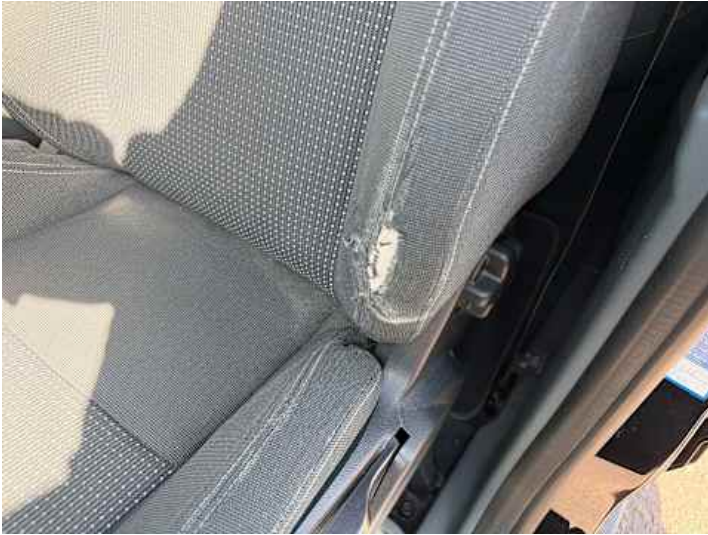
Innenraum (Riss/Bruch)
