## BMW 318 d Advantage

EZ 07/2020 | Kombi | Diesel | Automatikgetriebe | 147.208km  
Besteuerung: Differenzbesteuert (§25a UStG)  
Fahrzeugstandort: 45\*\*\*  
Fahrzeug aufgenommen am: 05.08.2026

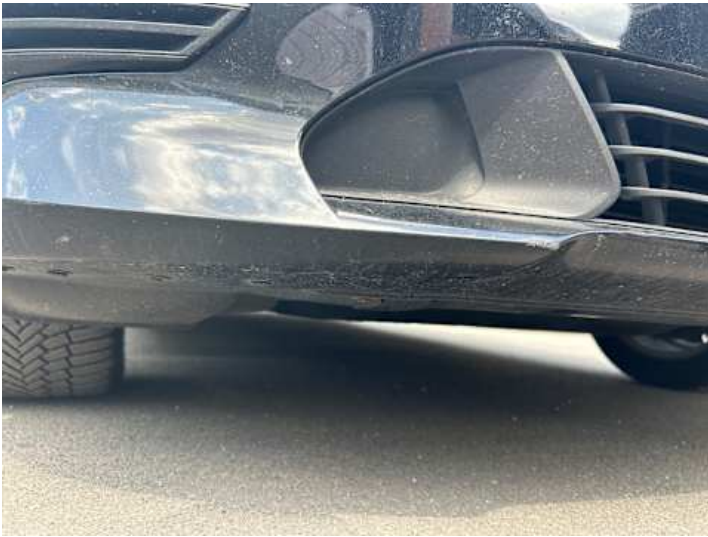
Stoßstange vorne (Kratzer)

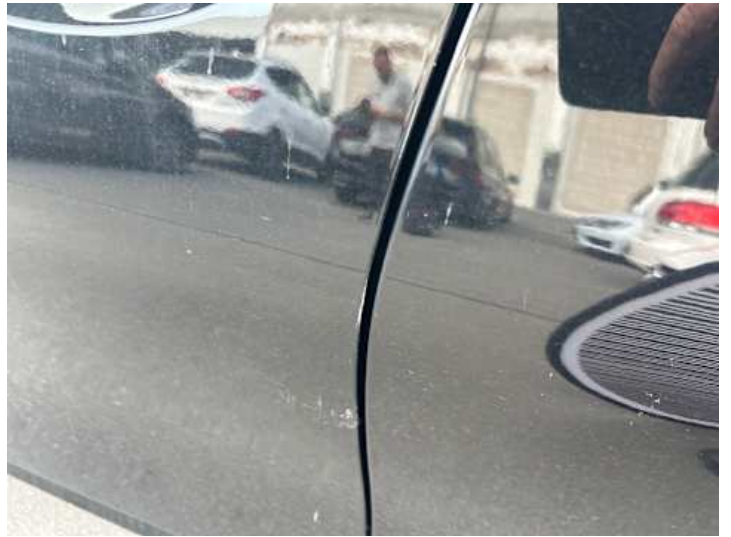
Fahrtür (Kratzer)

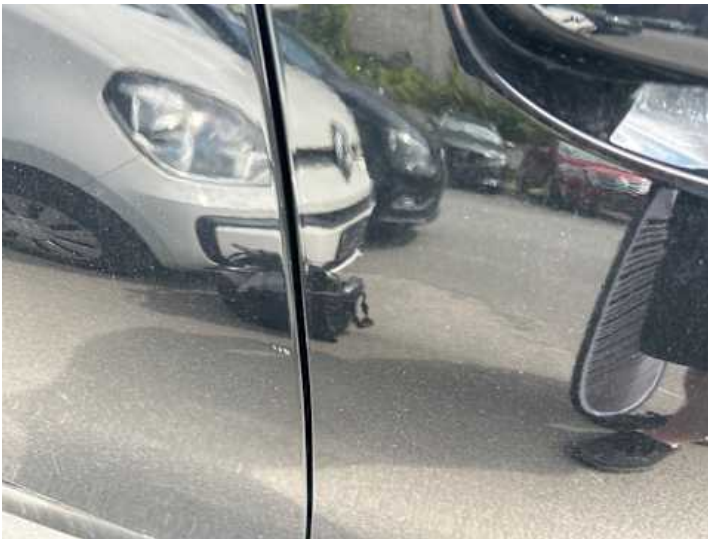
Türe hinten rechts (Kratzer)

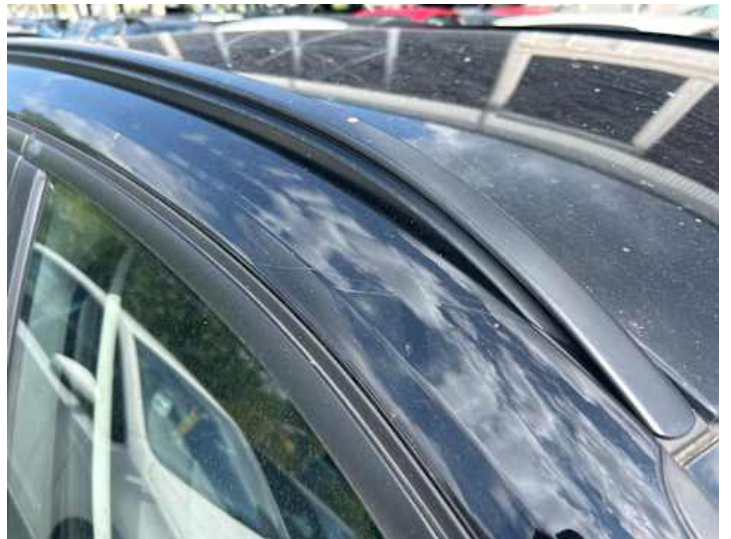
Dach (Kratzer)

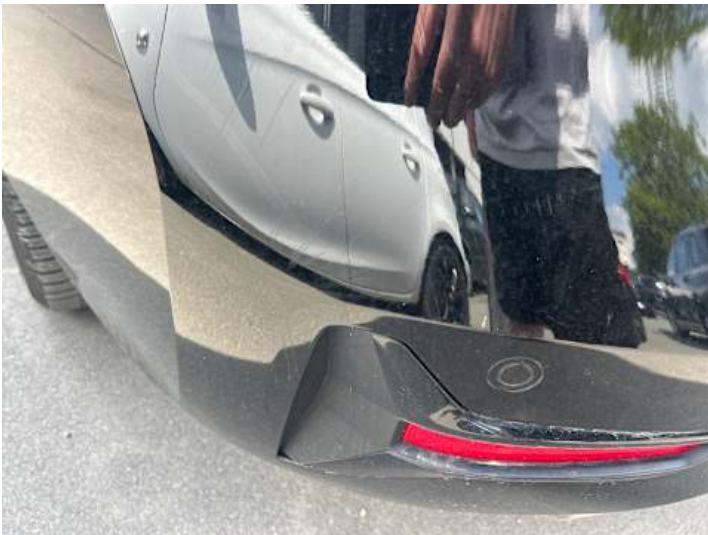
Stoßstange hinten (Kratzer)

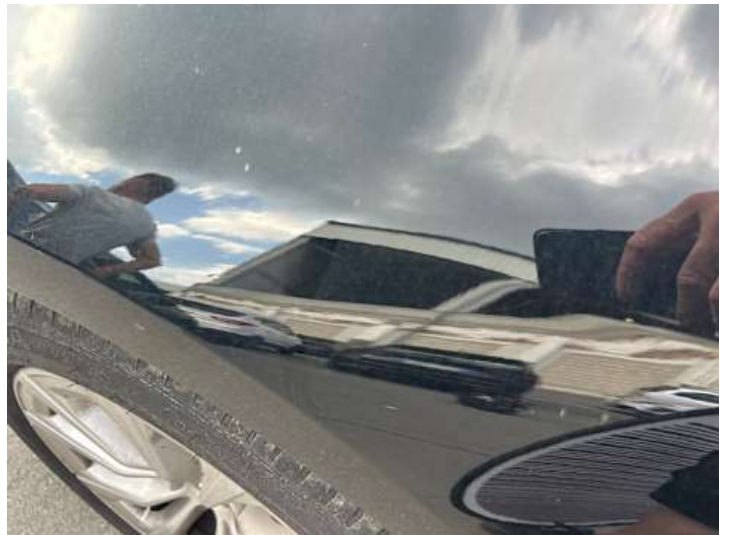
Kotflügel vorne links (Kratzer)

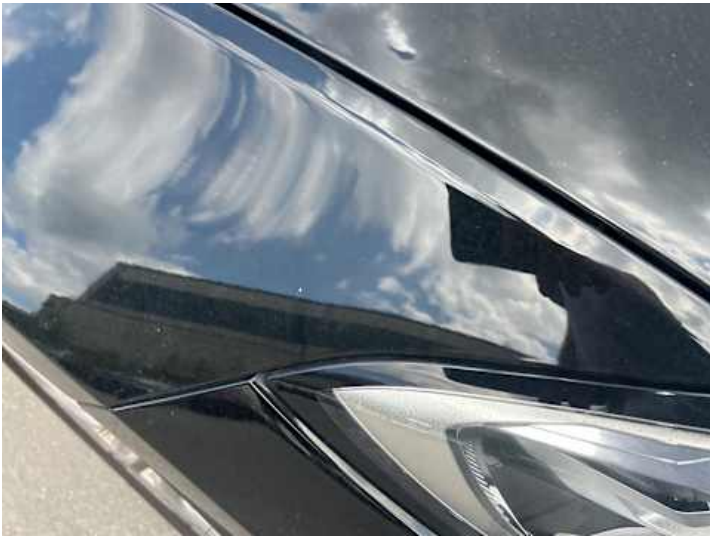
Kotflügel vorne rechts (Steinschlag)

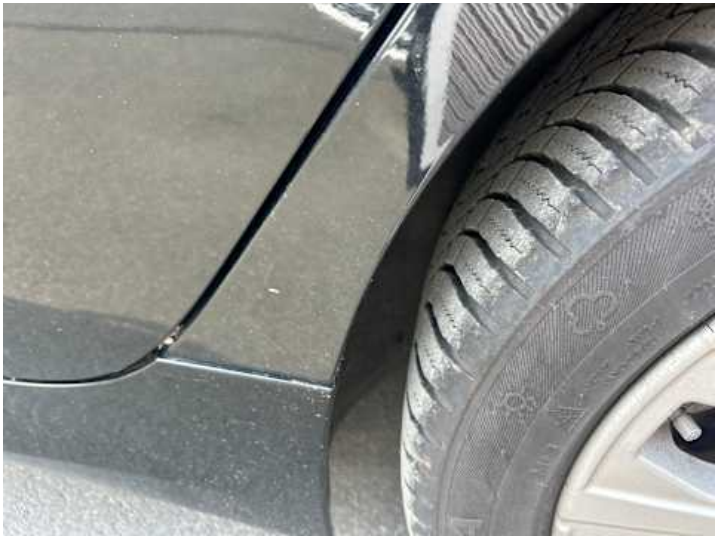
Seitenteil hinten links (Kratzer)

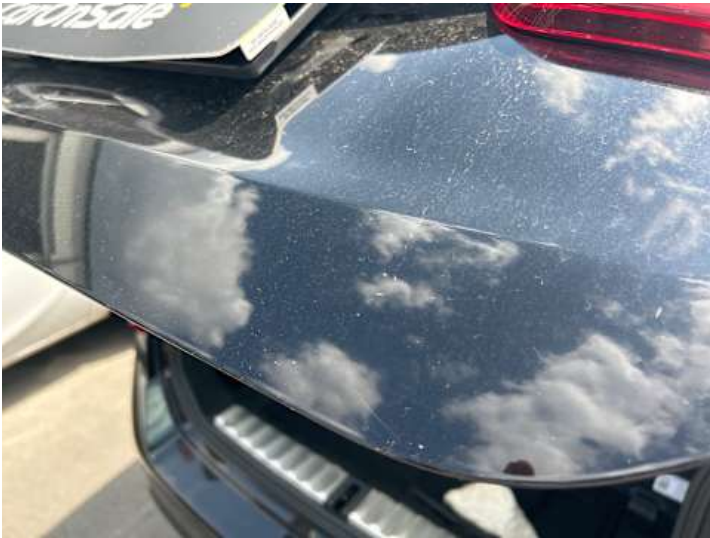
Heckklappe (Kratzer)

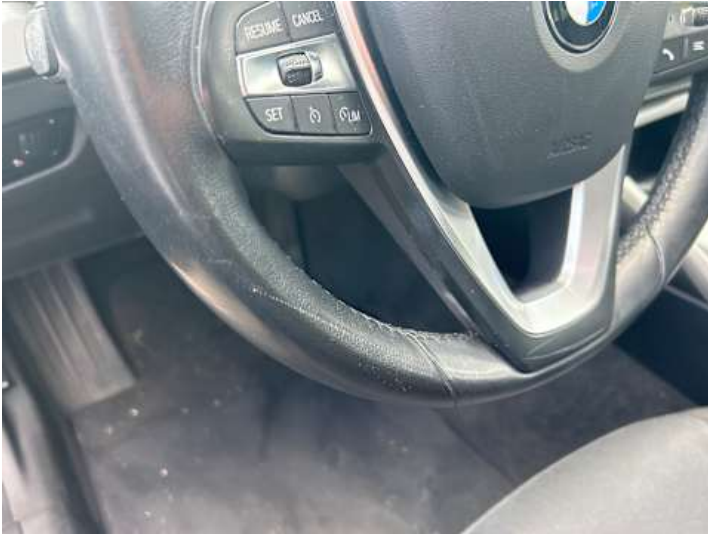
Innenraum (Kratzer)
