## Renault Captur Luxe

EZ 10/2015 | Geländewagen | Benzin | Automatikgetriebe | 109.624km  
Besteuerung: Differenzbesteuert (§25a UStG)  
Fahrzeugstandort: 48\*\*\*  
Fahrzeug aufgenommen am: 10.08.2026

# Hinweise zum Zustandsbericht

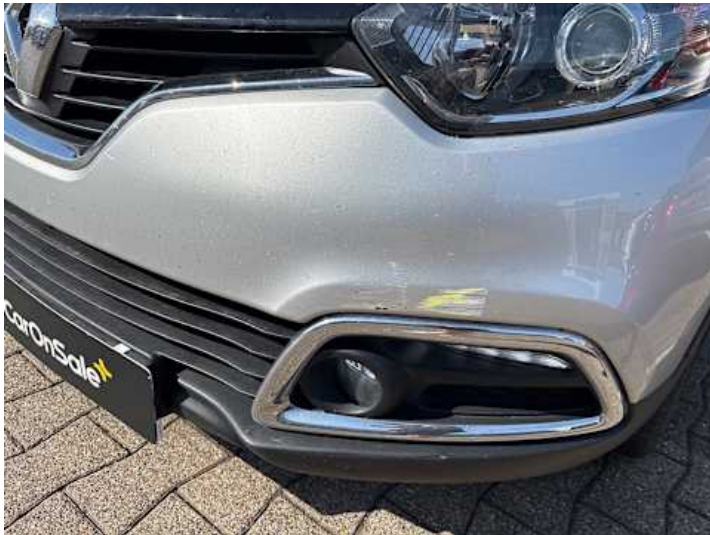
Stoßstange vorne (Kratzer)

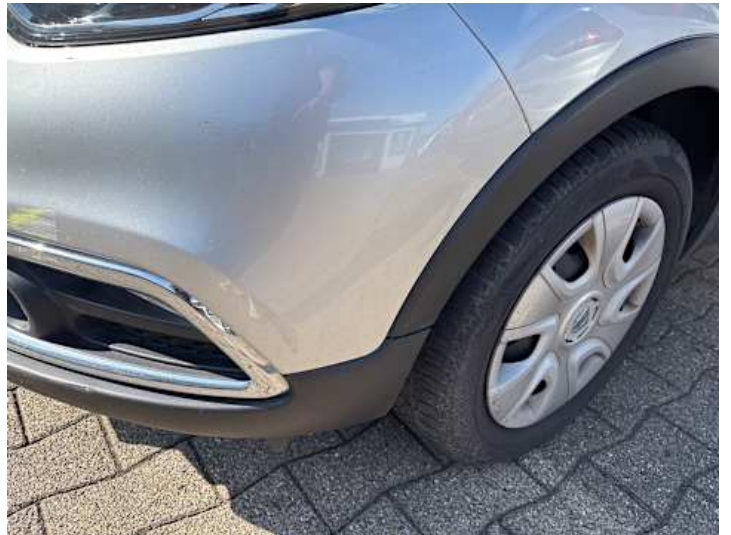
Stoßstange vorne (Kratzer)

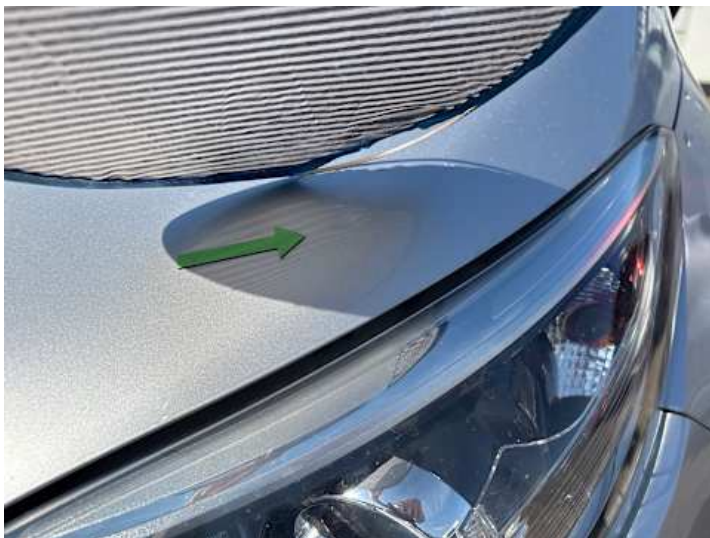
Motorhaube (Delle)

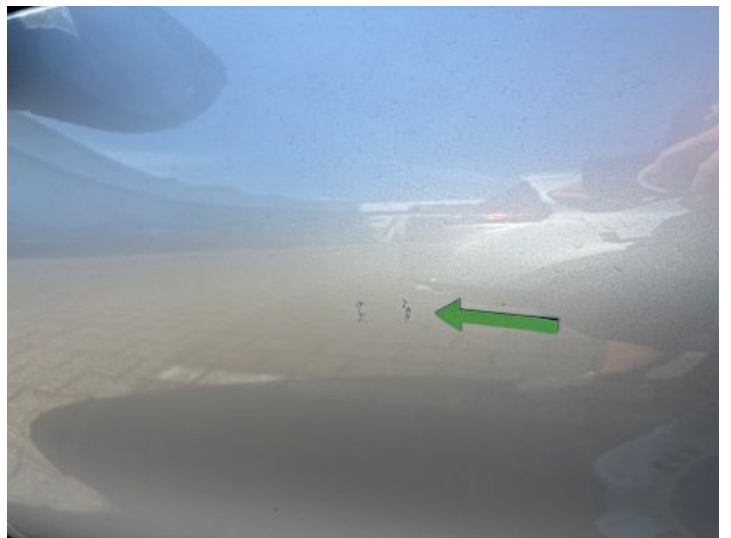
Fahrtür (Kratzer, Delle)

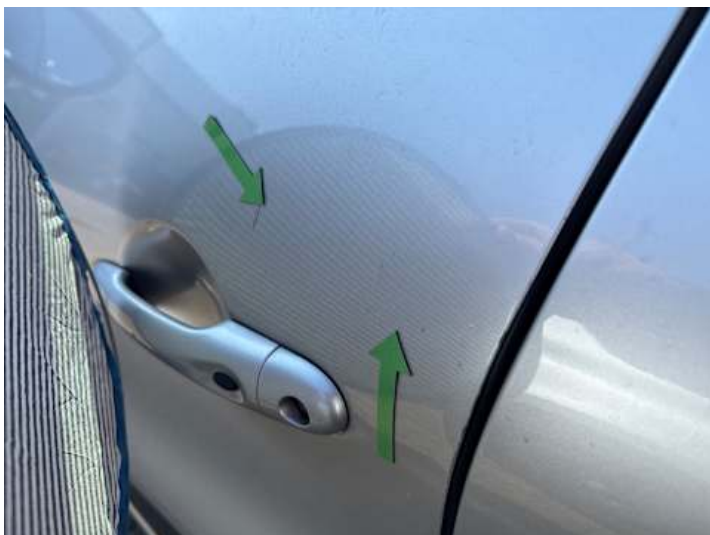
Fahrtür (Kratzer, Delle)

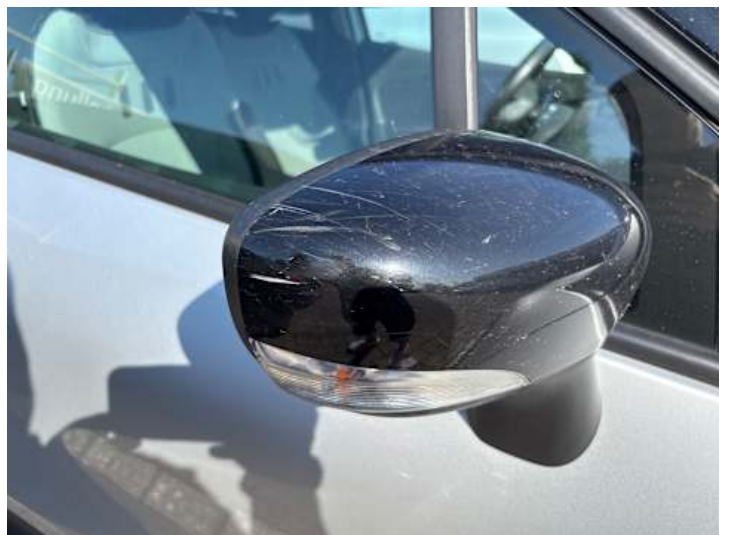
Beifahrtür (Kratzer)

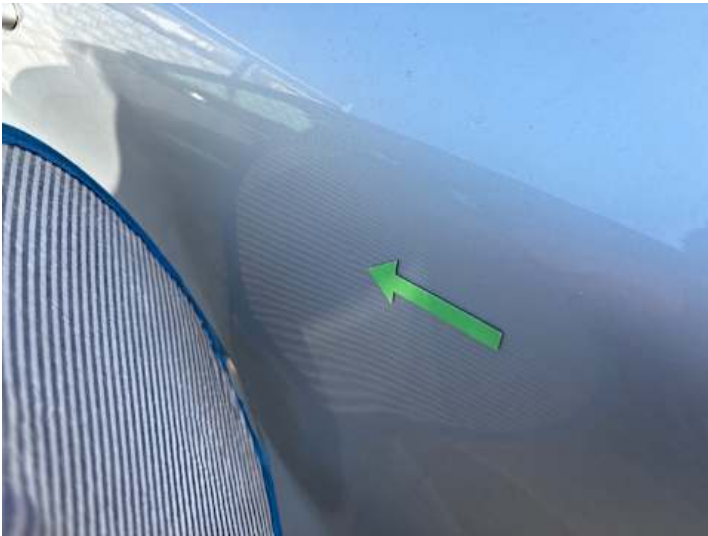
Türe hinten rechts (Delle)

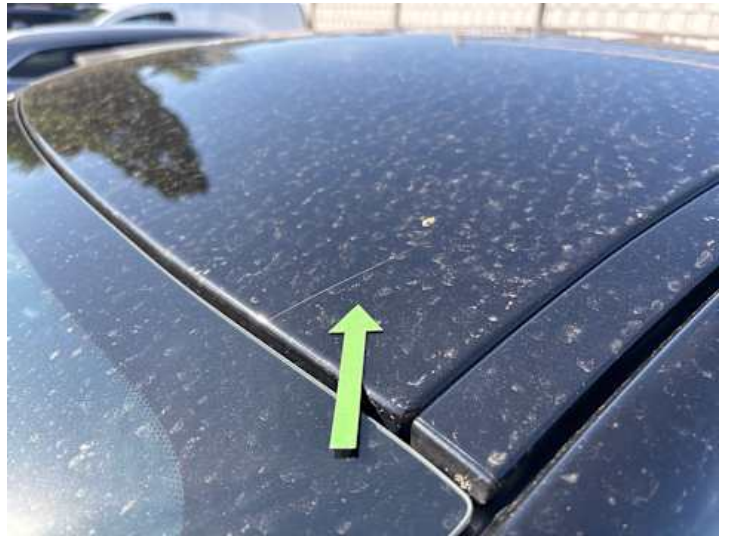
| Fahrzeugteil | Lackschichtdicke (in µm) | Fahrzeugteil | Lackschichtdicke (in µm) |
|---|---|---|---|
| Dach | 180 | | |

Dach (Kratzer)

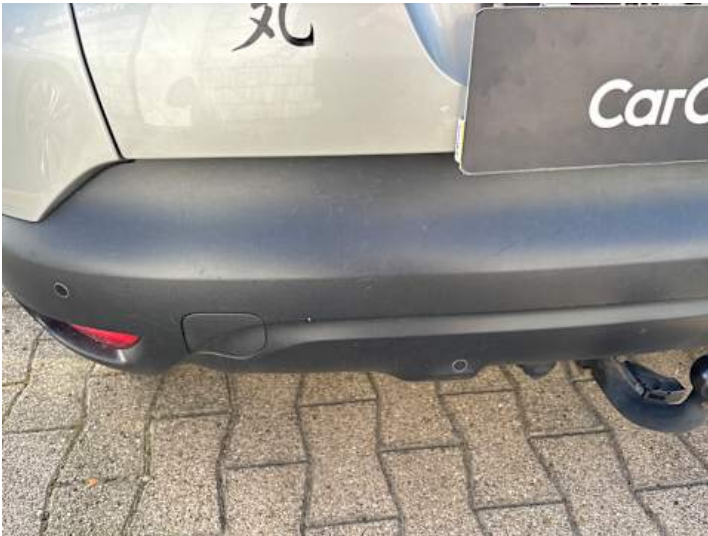
Stoßstange hinten (Kratzer)

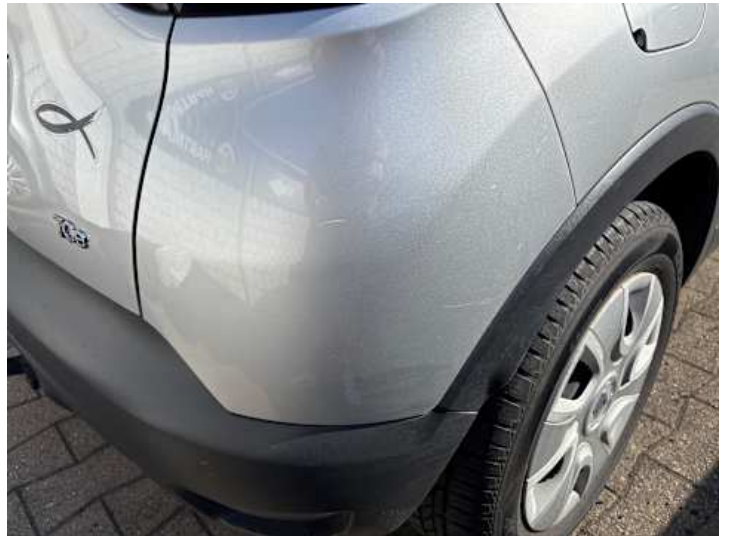
Stoßstange hinten (Kratzer)

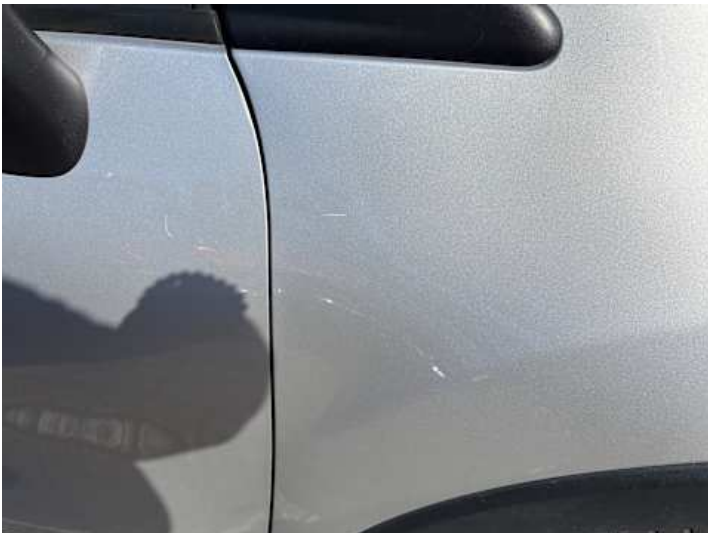
Kotflügel vorne rechts (Kratzer)

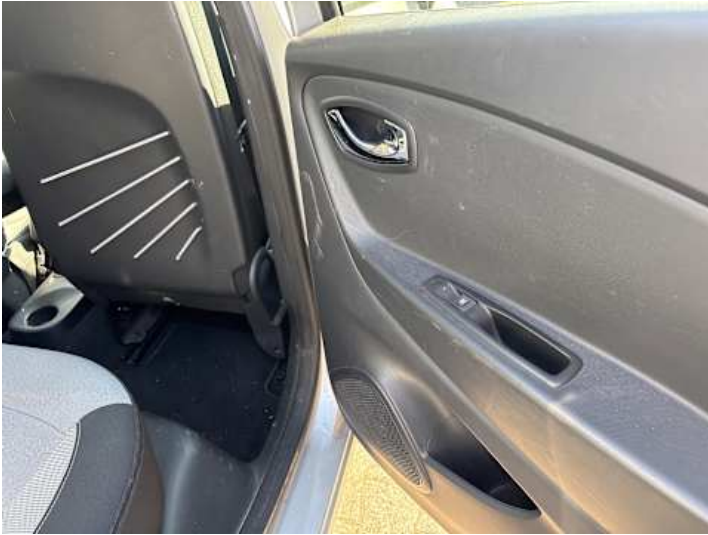
Innenraum (Kratzer)

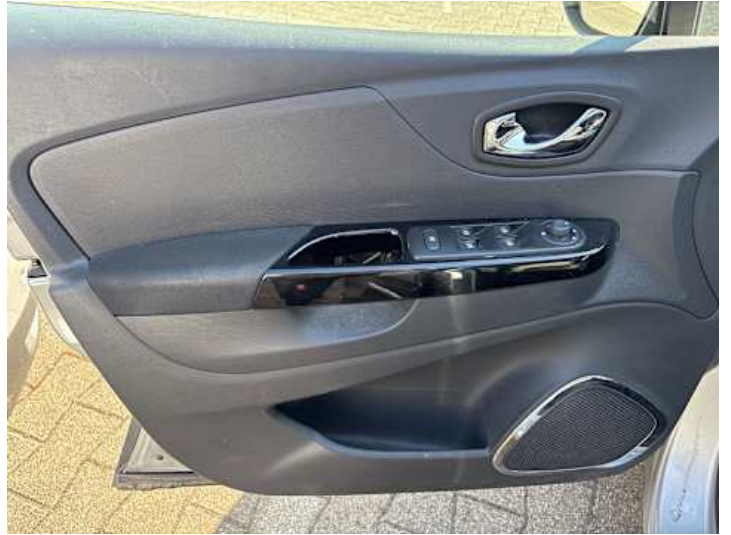
Innenraum (Kratzer)

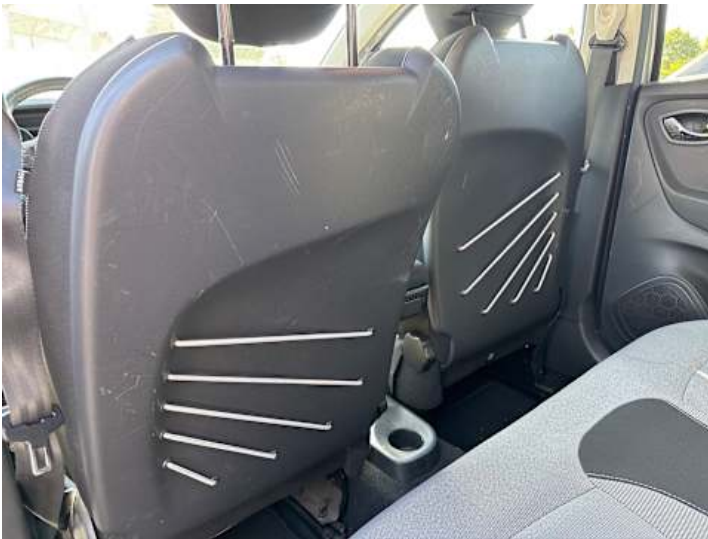
Innenraum (Kratzer)

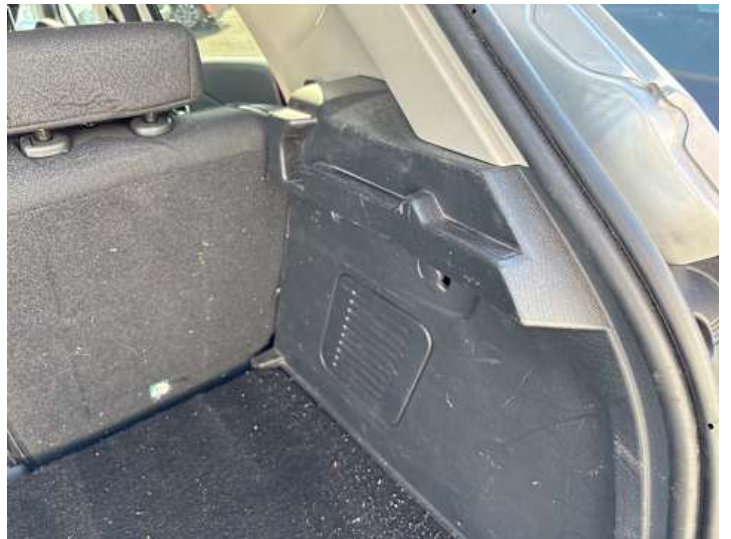
Innenraum (Kratzer)

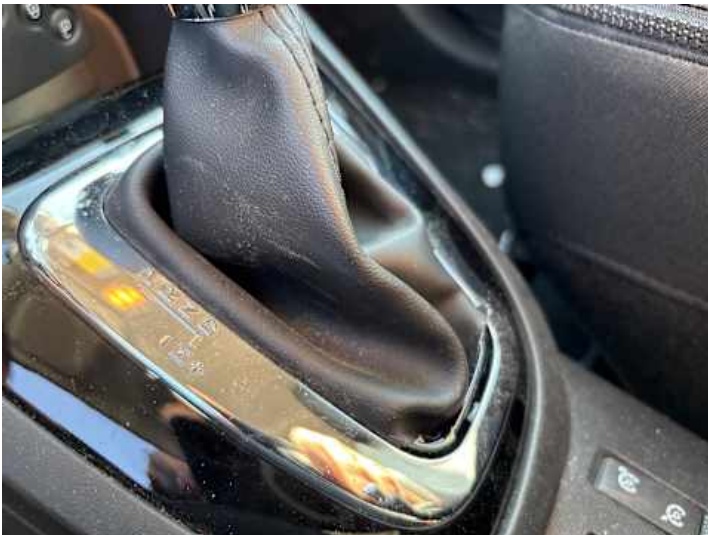
Innenraum (Riss/Bruch)
