## Opel Astra Style

EZ 05/2015 | Kombi | Diesel | Schaltgetriebe | 207.913km

Fahrzeug aufgenommen am: 30.07.2026

# Hinweise zum Zustandsbericht

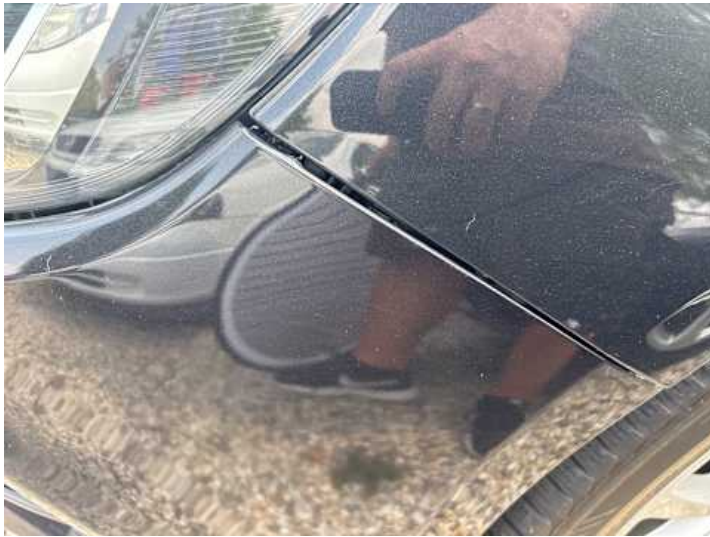
Stoßstange vorne (Spaltmaße ungenau)

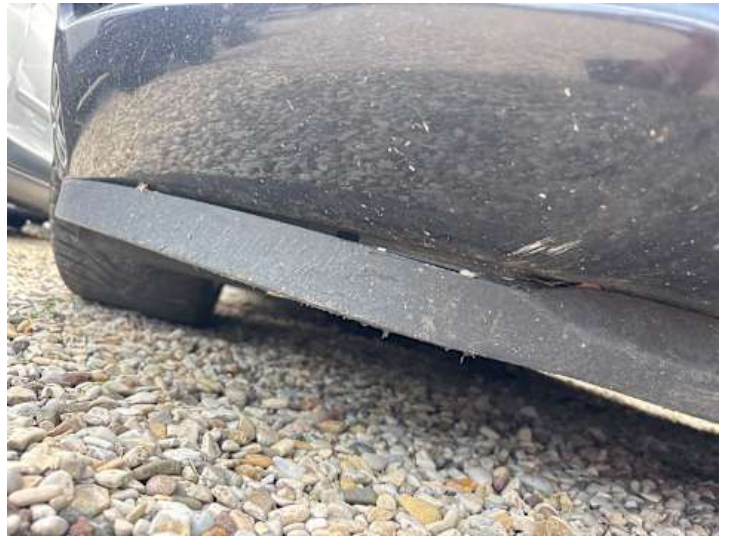
Stoßstange vorne (Riss/Bruch, Kratzer)

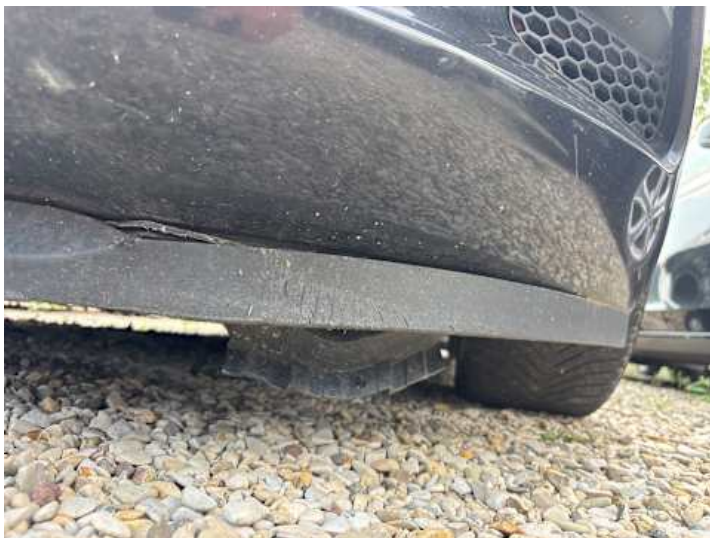
Stoßstange vorne (Riss/Bruch, Kratzer)

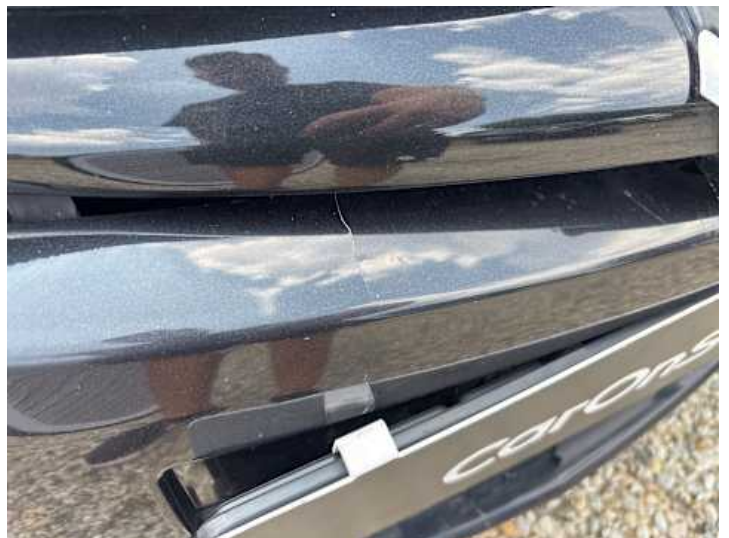
Stoßstange vorne (Riss/Bruch, Kratzer)

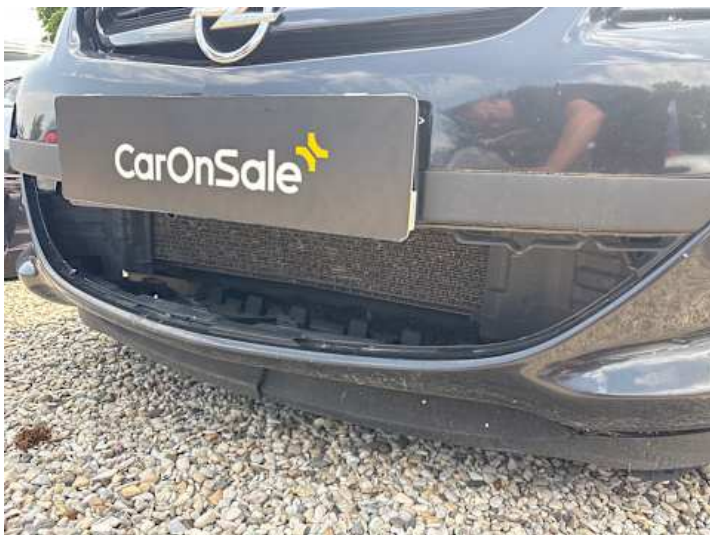
Stoßstange vorne (Riss/Bruch, Kratzer)

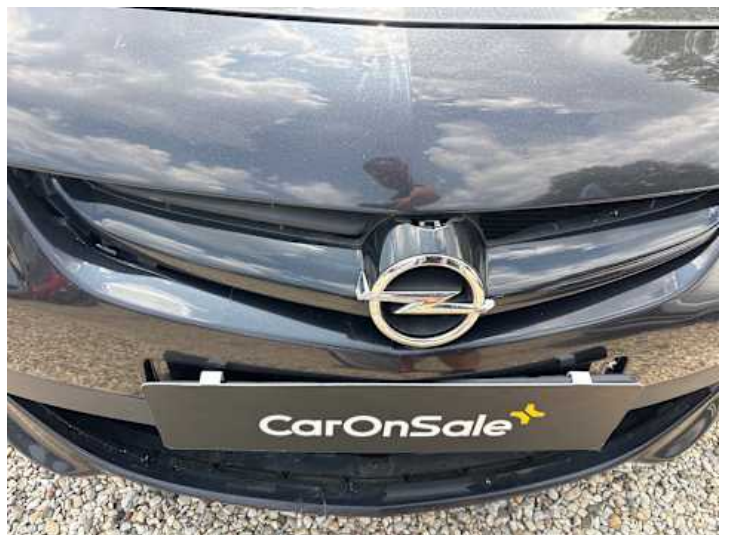
Stoßstange vorne (Riss/Bruch, Kratzer)

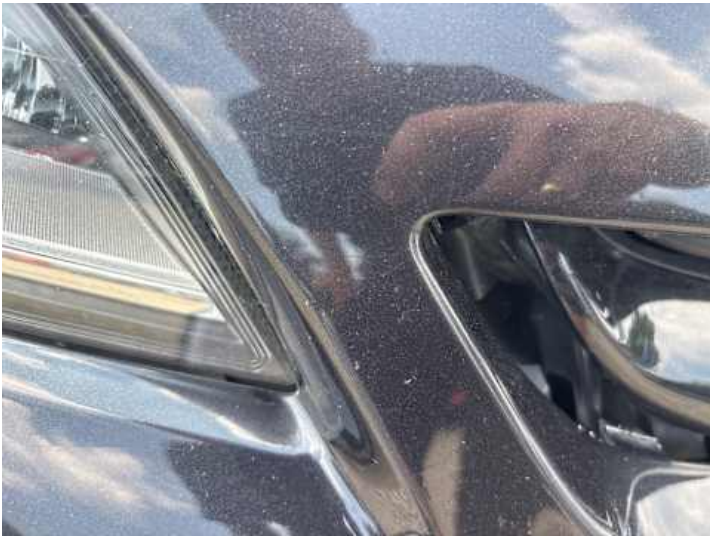
Stoßstange vorne (Verformung, Lackschaden)

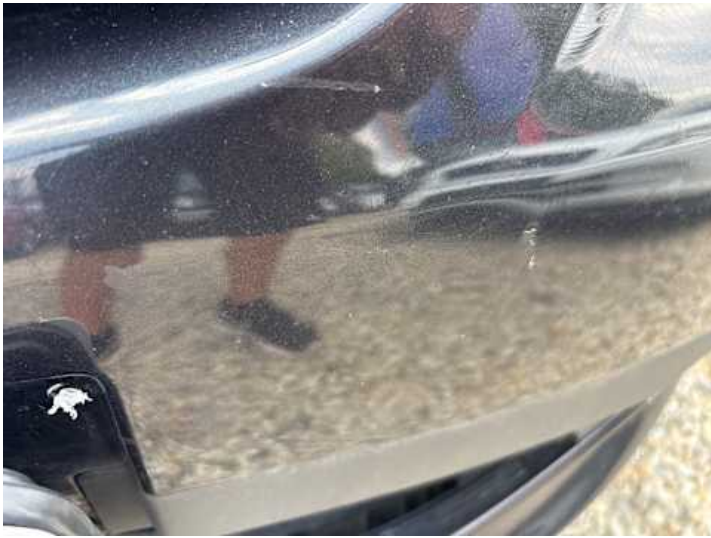
Stoßstange vorne (Verformung, Lackschaden)

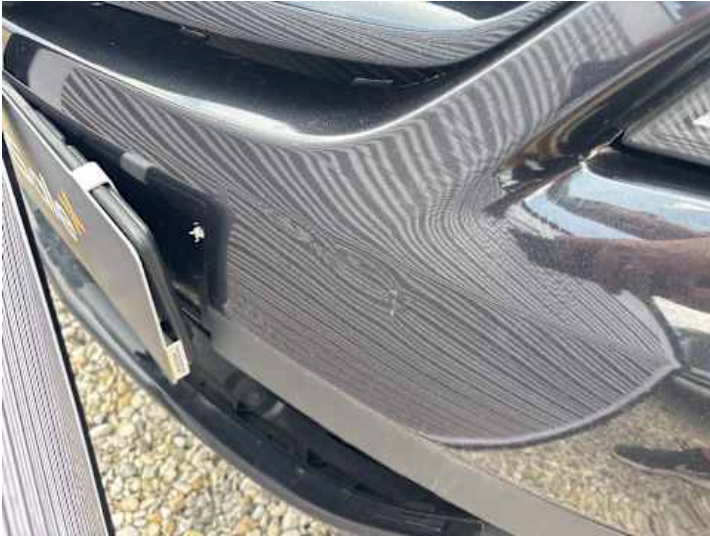
Stoßstange vorne (Verformung, Lackschaden)

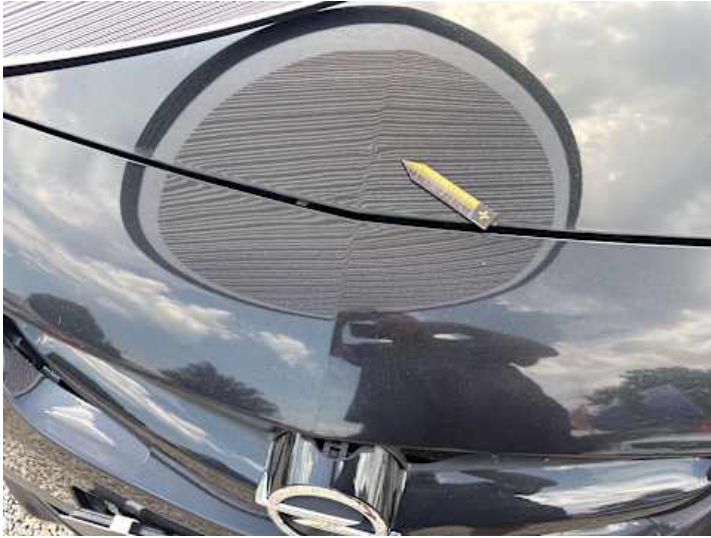
Motorhaube (Delle)

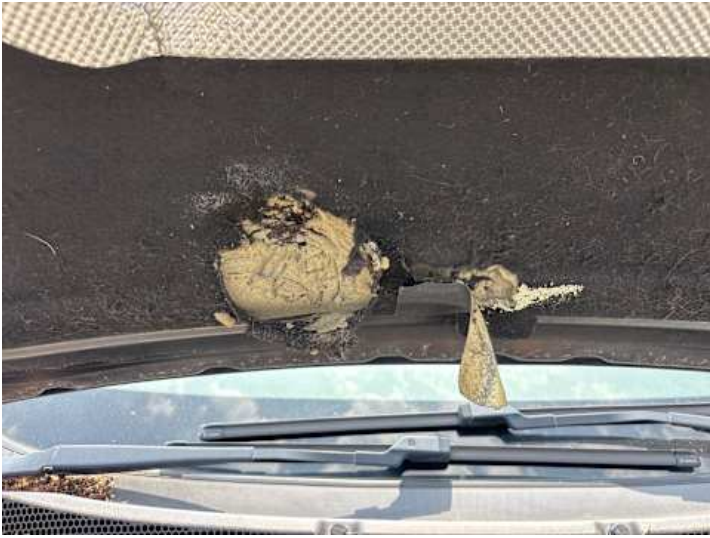
Motorhaube (Riss/Bruch)

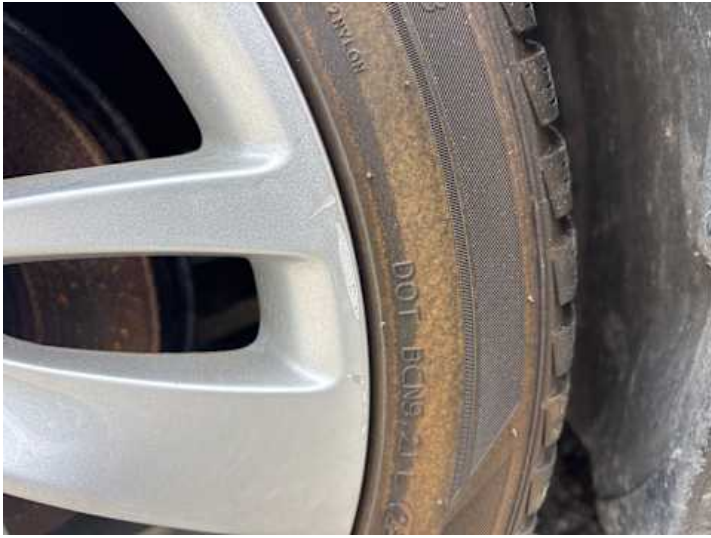
Rad (Kratzer)

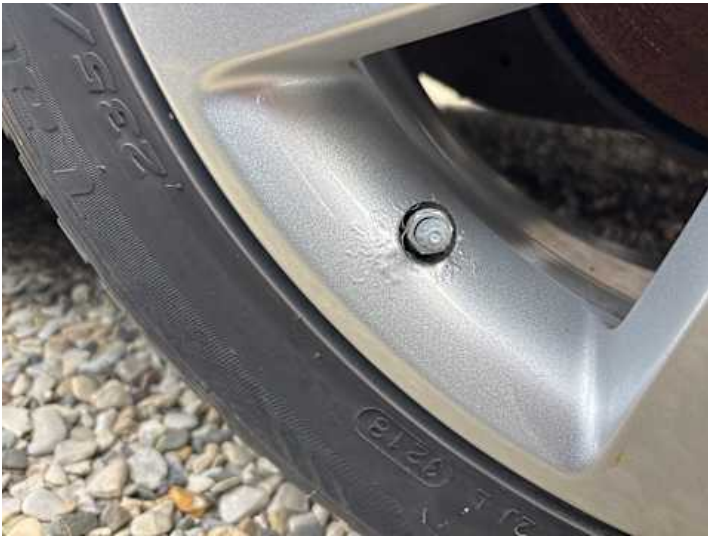
Rad (Rost)

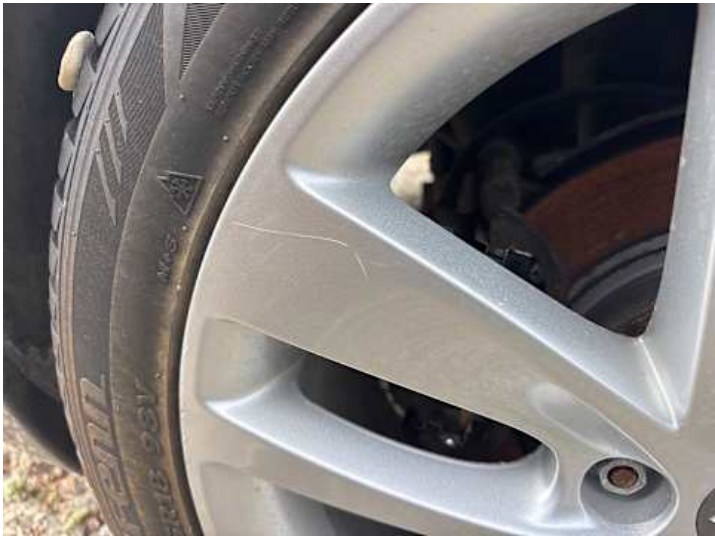
Rad (Kratzer)

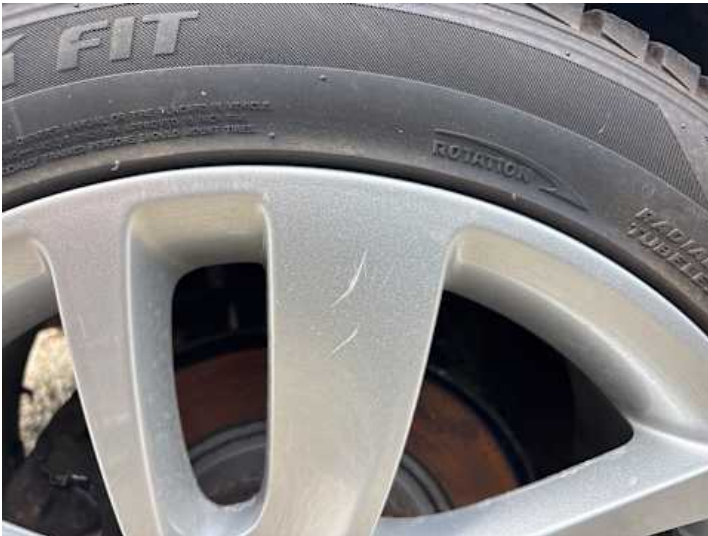
Rad (Kratzer)

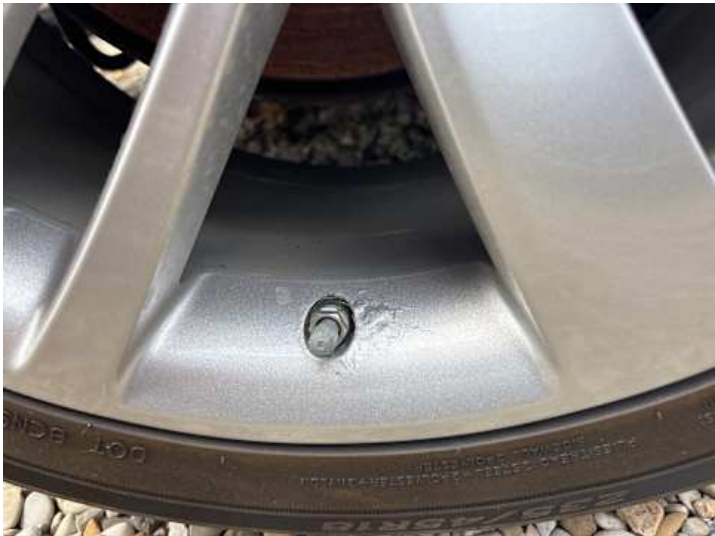
Rad (Rost)

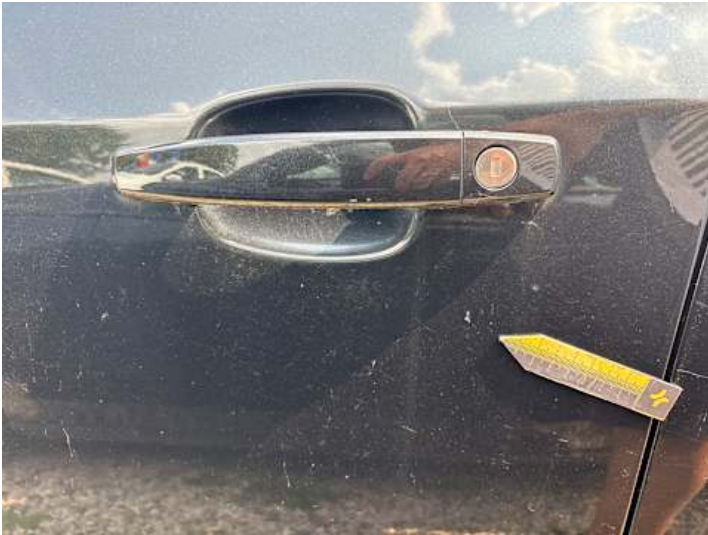
Fahrtür (Kratzer)

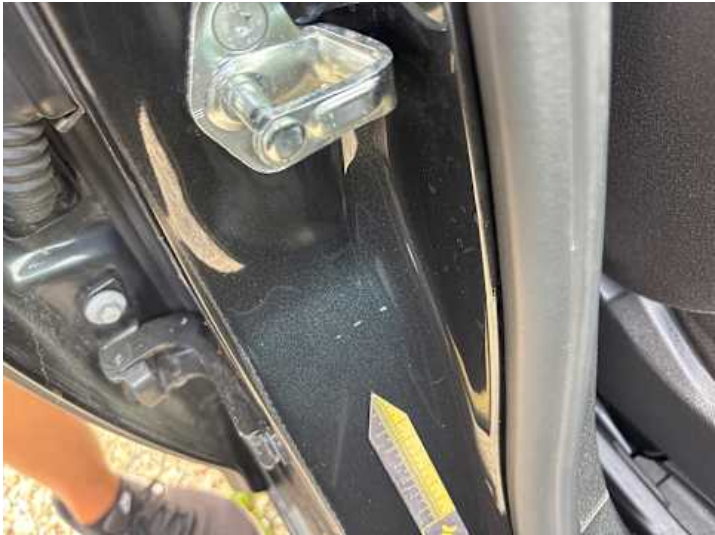
Beifahrtür (Kratzer)

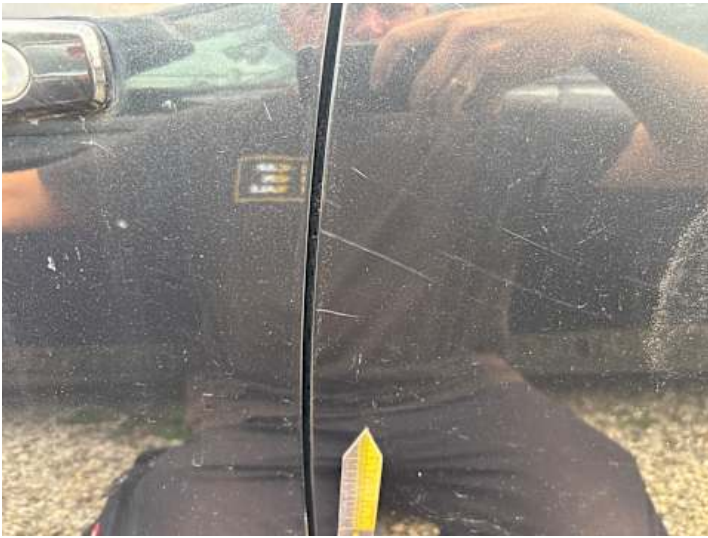
Türe hinten links (Kratzer)

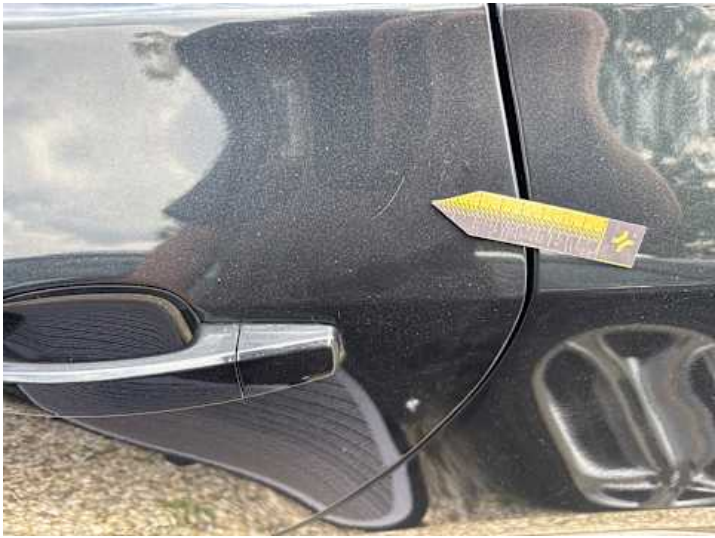
Türe hinten links (Kratzer)

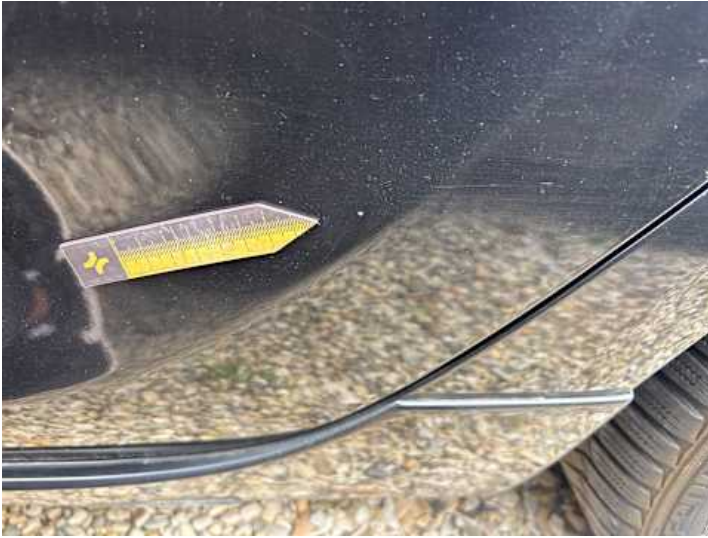
Türe hinten links (Steinschlag)

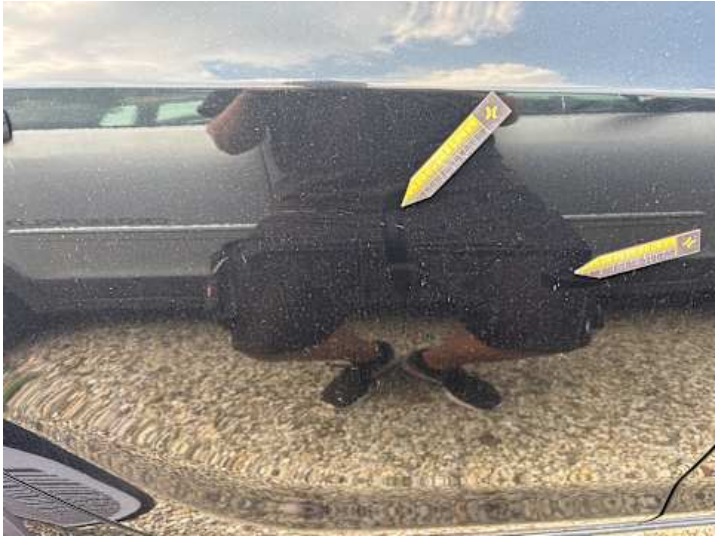
Türe hinten rechts (Kratzer)

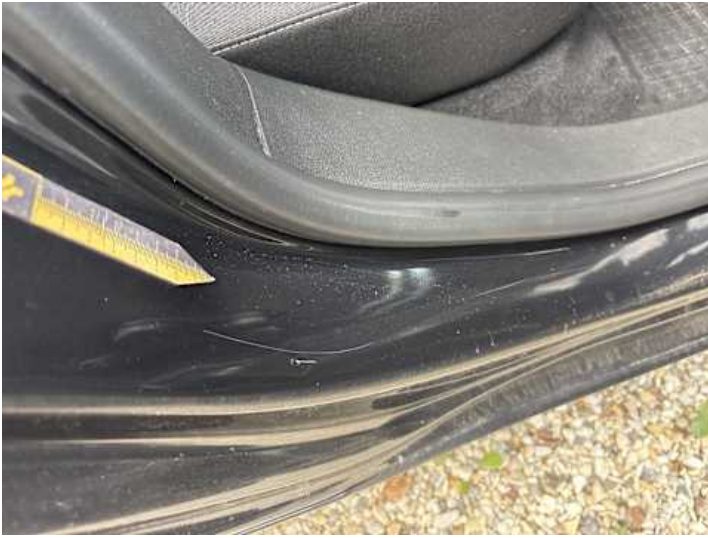
Türe hinten rechts (Kratzer)

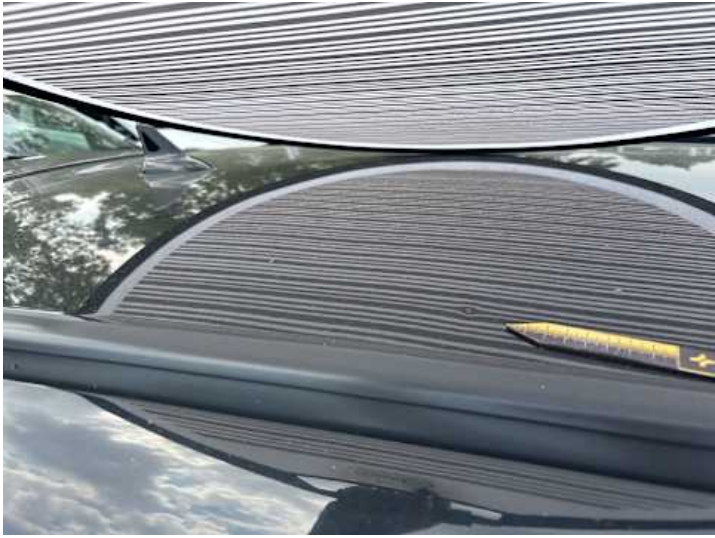
Dach (Delle)

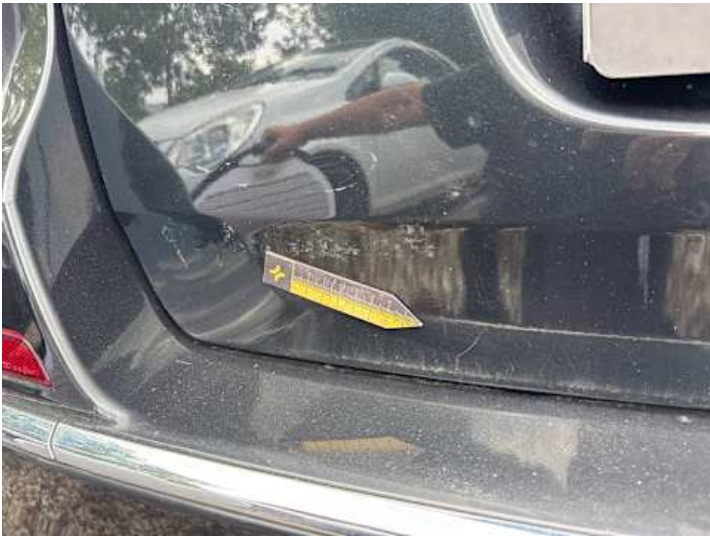
Heckklappe (Kratzer)

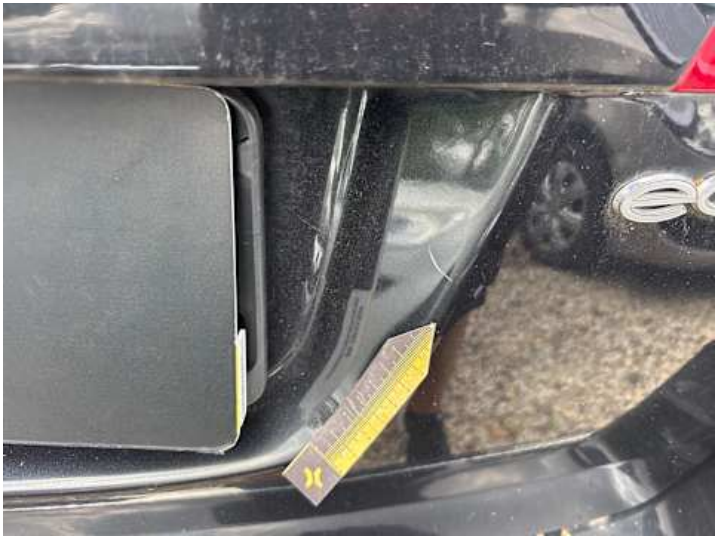
Heckklappe (Kratzer)

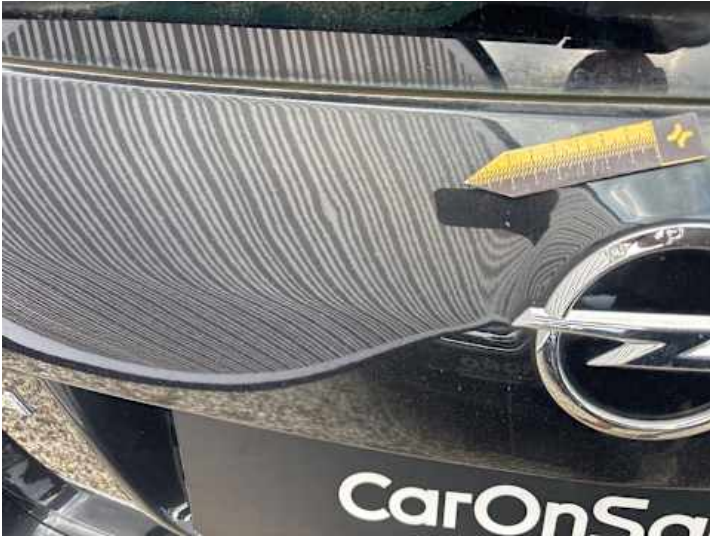
Heckklappe (Delle)

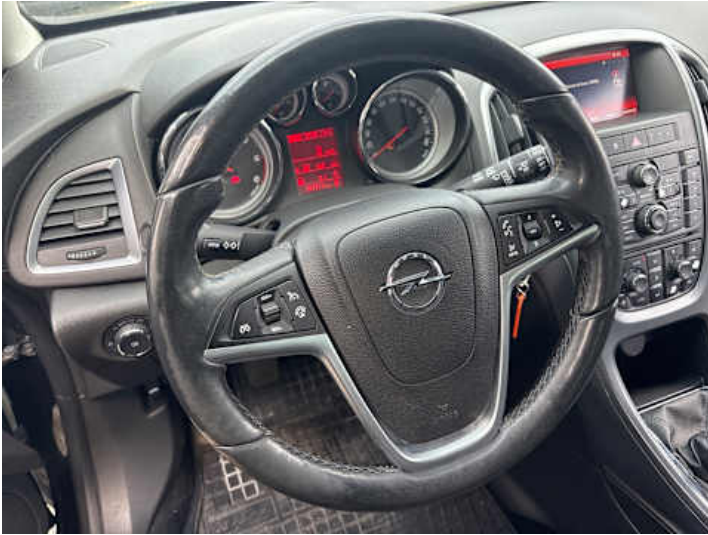
Innenraum (Verschleiß)
