## BMW 318 i

EZ 02/2005 | Kombi | Benzin | Schaltgetriebe | 206.058km

Fahrzeug aufgenommen am: 04.08.2026

# Hinweise zum Zustandsbericht

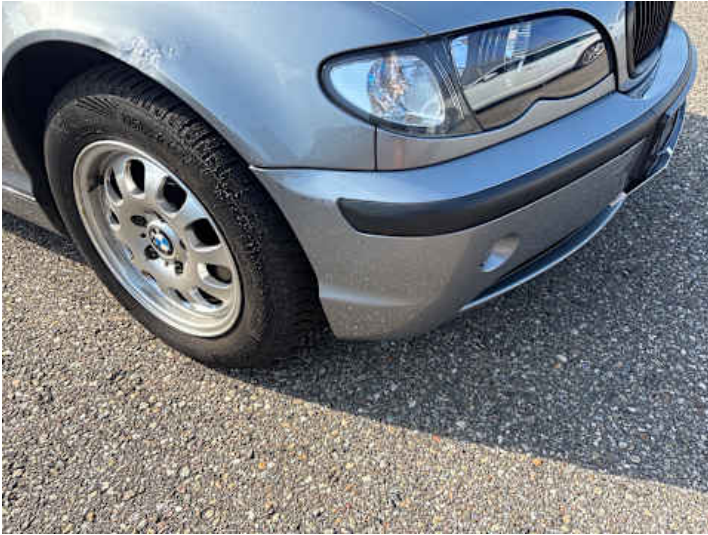
Stoßstange vorne (Kratzer, Lackschaden)

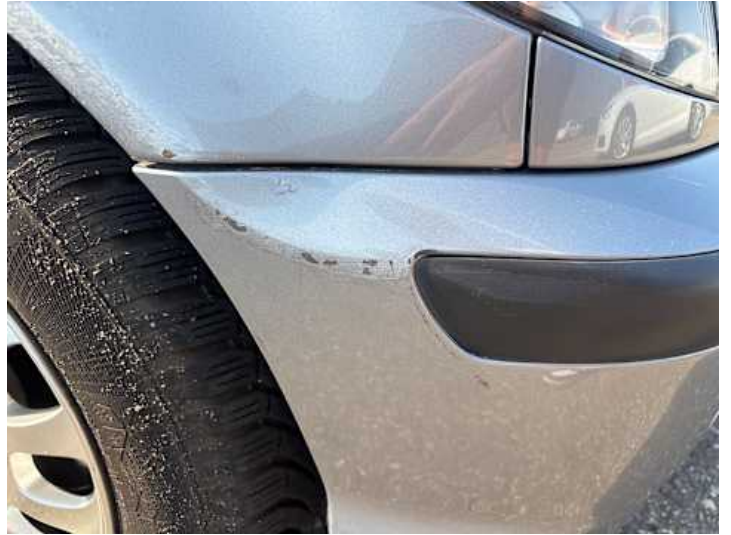
Stoßstange vorne (Kratzer, Lackschaden)

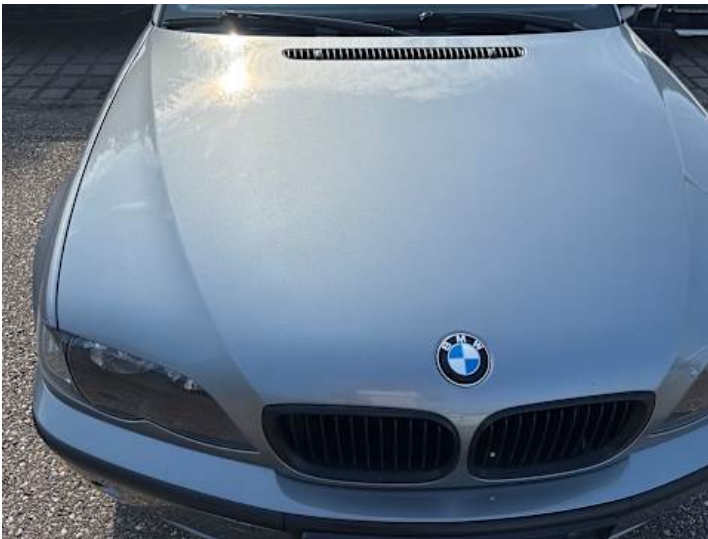
Motorhaube (Steinschlag)

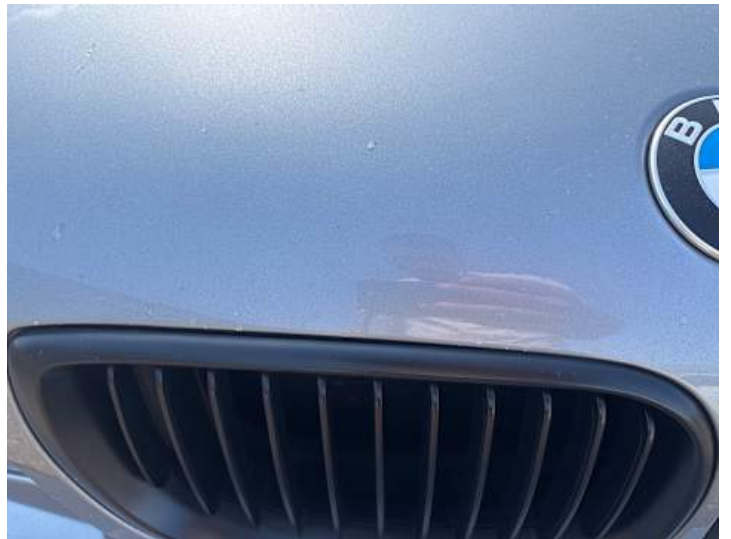
Motorhaube (Steinschlag)

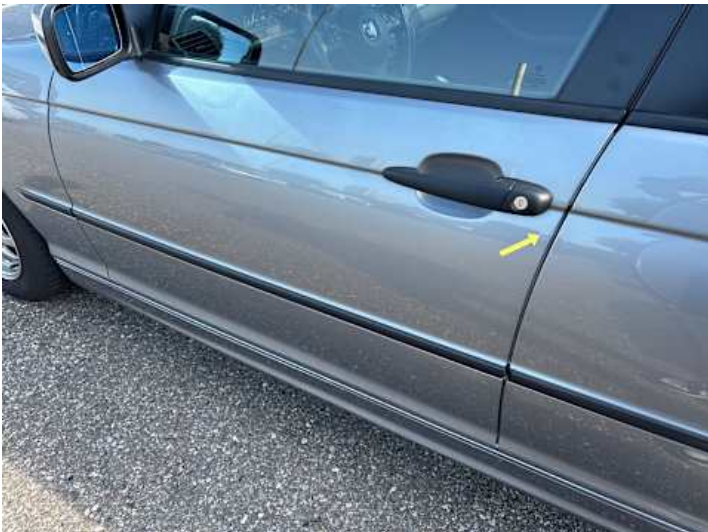
Fahrtür (Lackschaden)

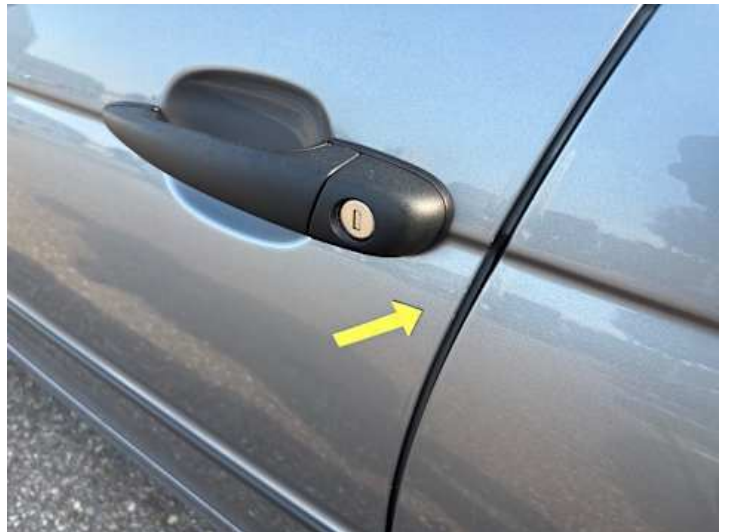
Fahrtür (Lackschaden)

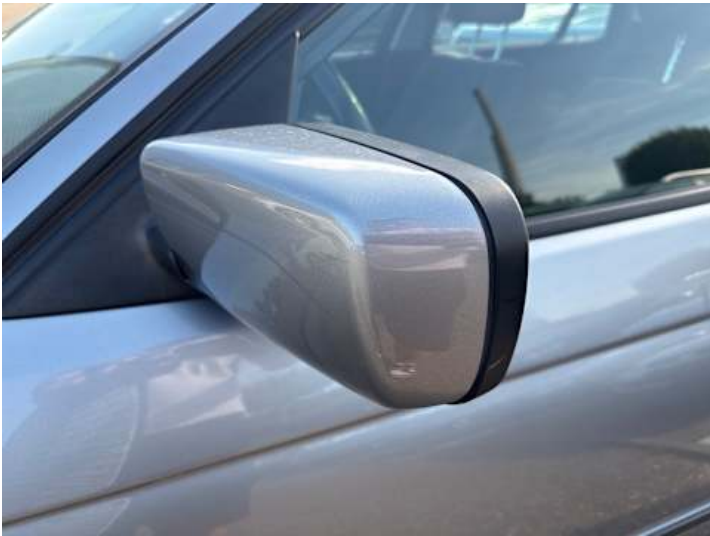
Fahrertür (Kratzer)

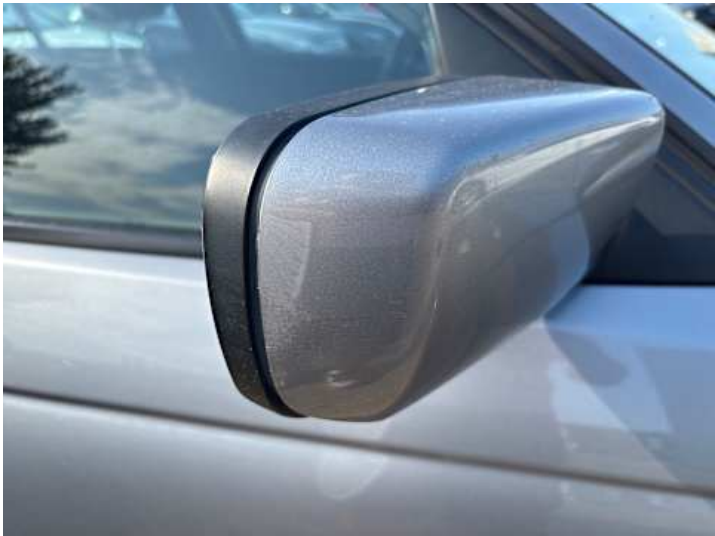
Beifahrertür (Kratzer, Lackschaden)

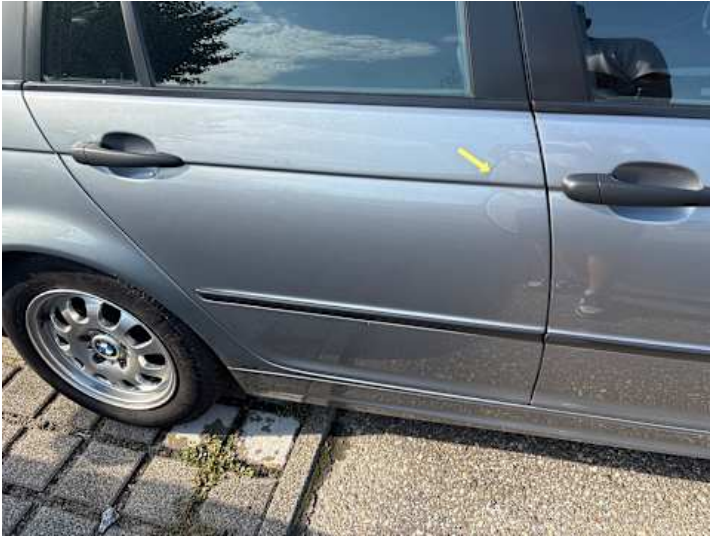
Türe hinten rechts (Kratzer)

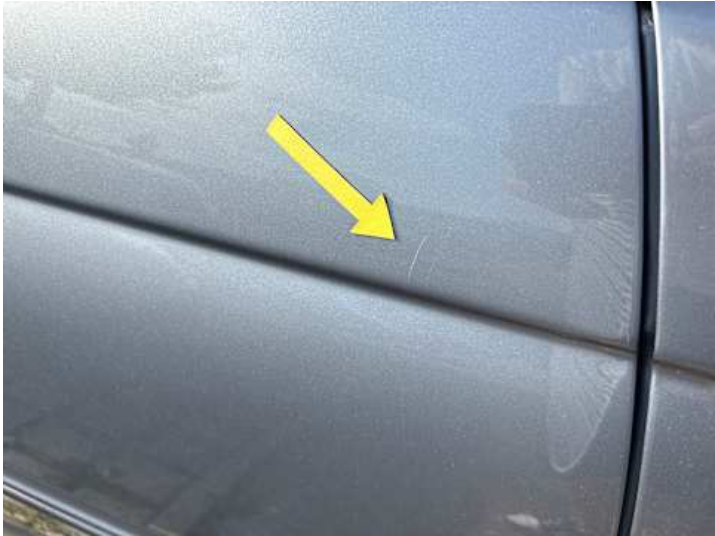
Türe hinten rechts (Kratzer)

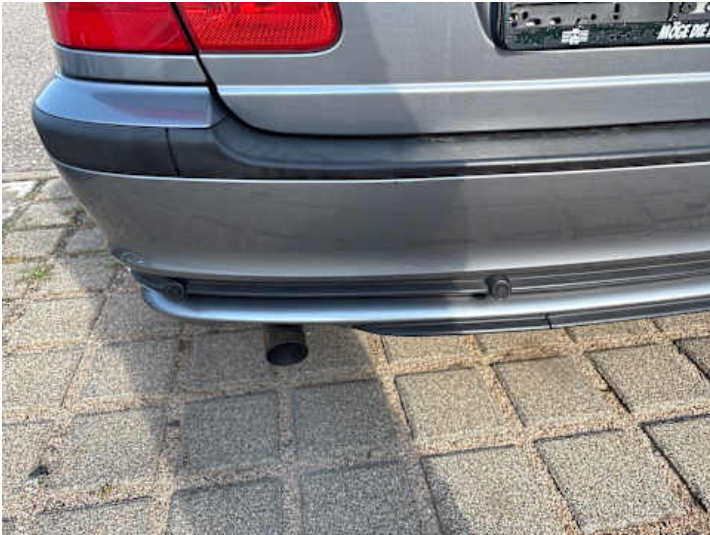
Stoßstange hinten (Lackschaden, Kratzer)

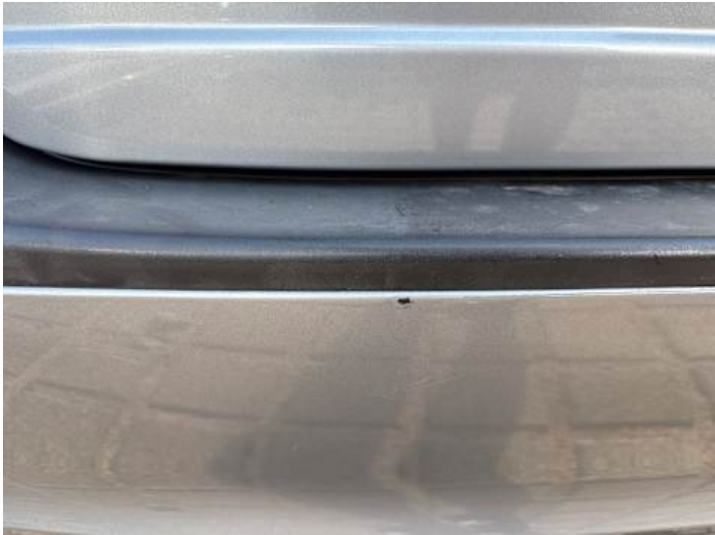
Stoßstange hinten (Lackschaden, Kratzer)

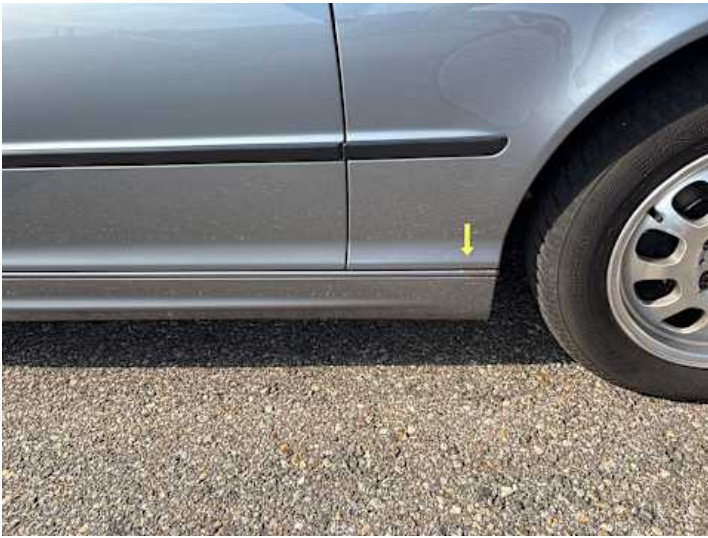
Schweller rechts (Rost)

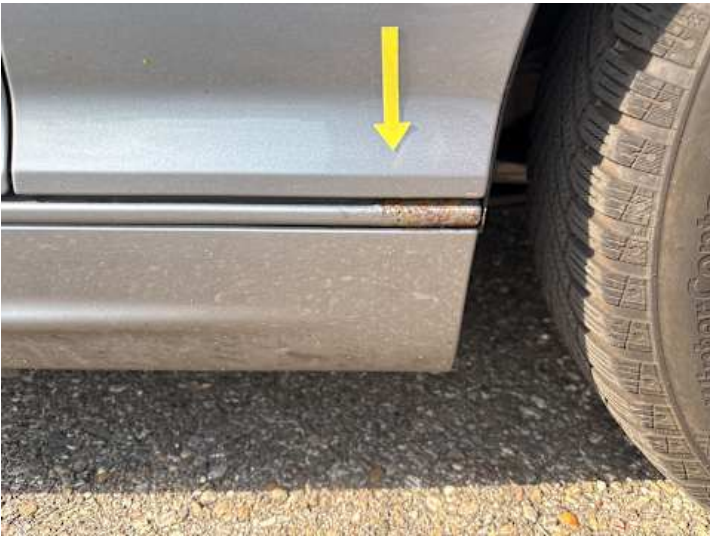
Schweller rechts (Rost)

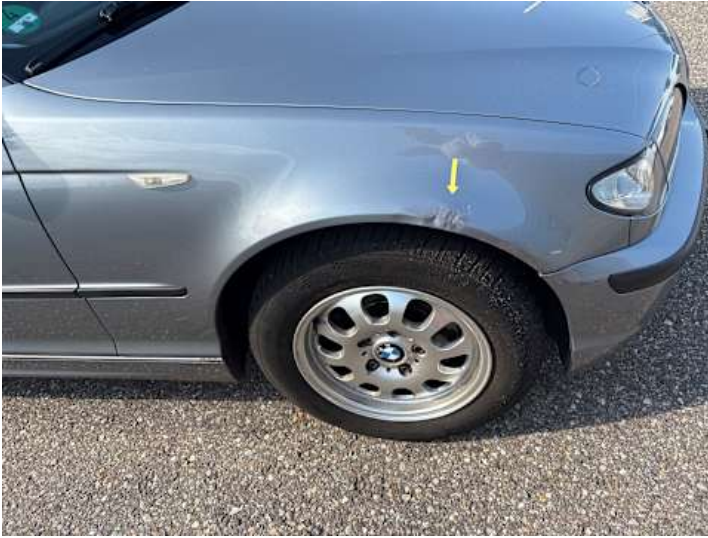
| Fahrzeugteil | Lackschichtdicke (in µm) | Fahrzeugteil | Lackschichtdicke (in µm) |
|---|---|---|---|
| Kotflügel vorne links | 170 | Kotflügel vorne rechts | 270 |

Kotflügel vorne rechts (Verformung, Rost)

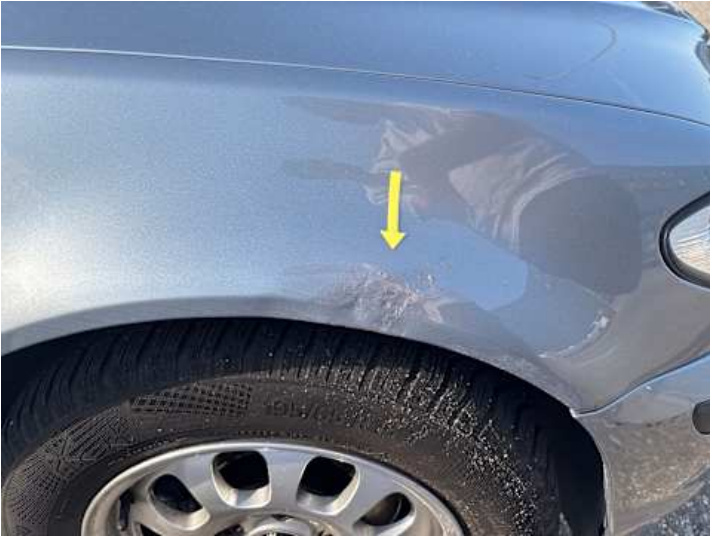
Kotflügel vorne rechts (Verformung, Rost)

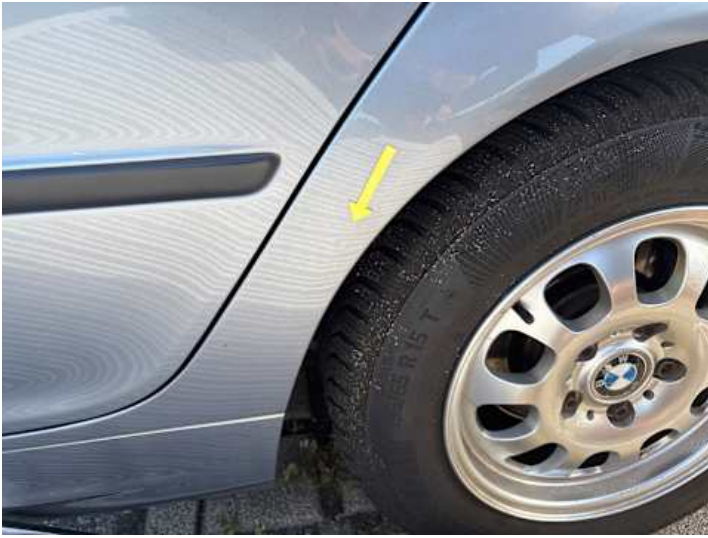
Seitenteil hinten links (Rost, Delle)

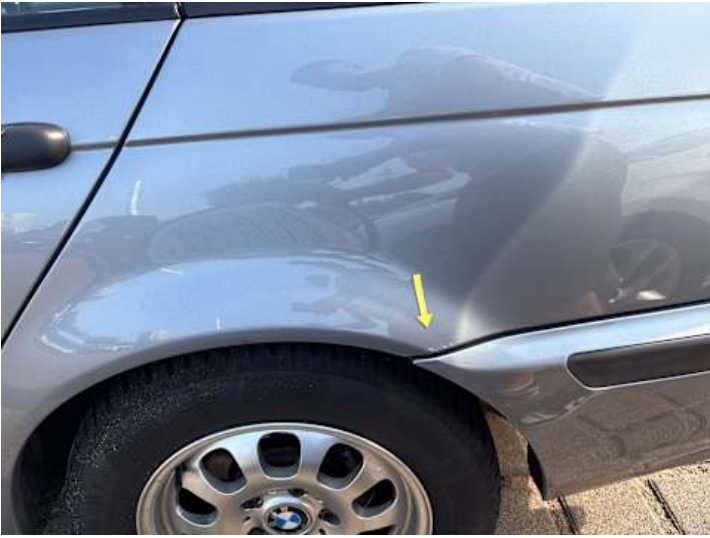
Seitenteil hinten links (Rost, Delle)

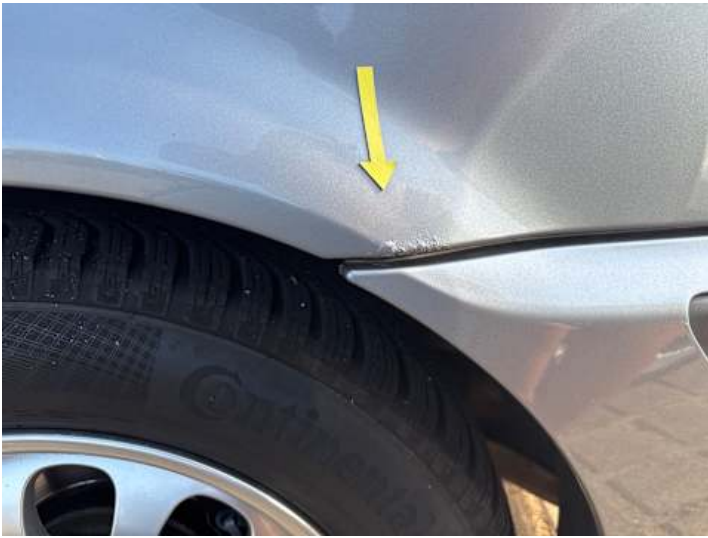
Seitenteil hinten links (Rost, Delle)

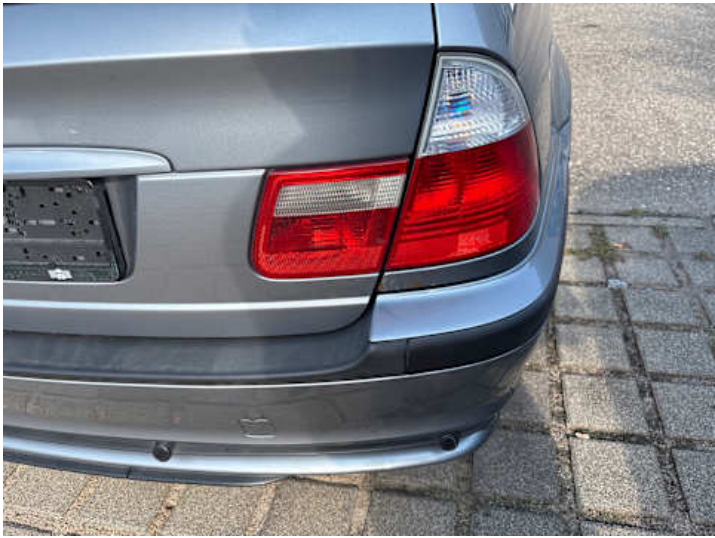
| Fahrzeugteil | Lackschichtdicke (in µm) | Fahrzeugteil | Lackschichtdicke (in µm) |
|---|---|---|---|
| Seitenteil hinten links | 140 | Seitenteil hinten rechts | 300 |

Seitenteil hinten rechts (Rost)

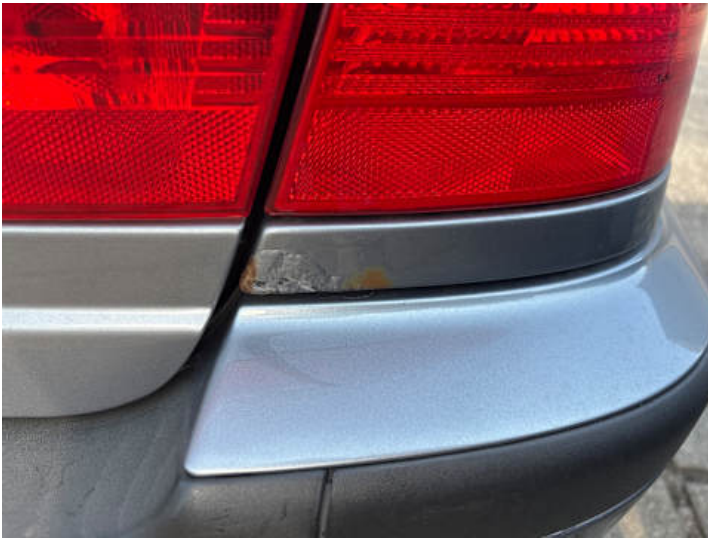
Seitenteil hinten rechts (Rost)

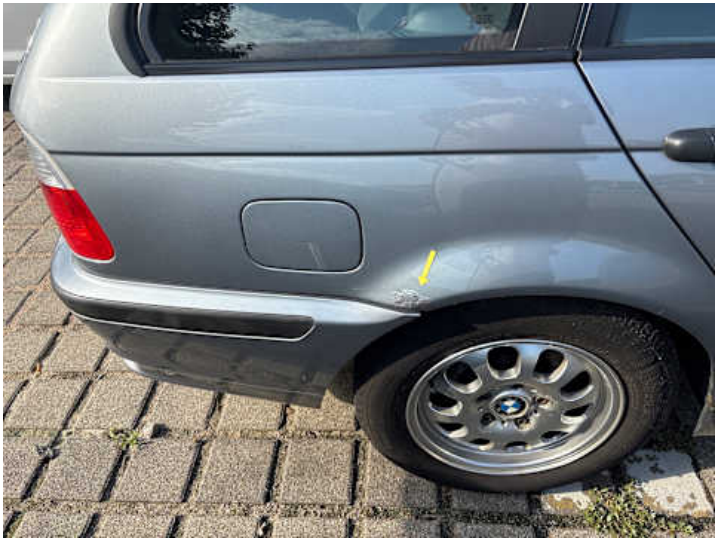
Seitenteil hinten rechts (Rost)

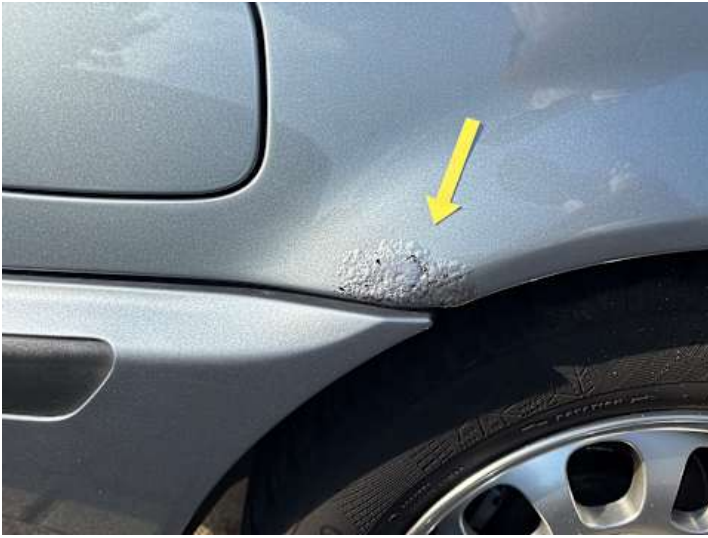
Seitenteil hinten rechts (Rost)

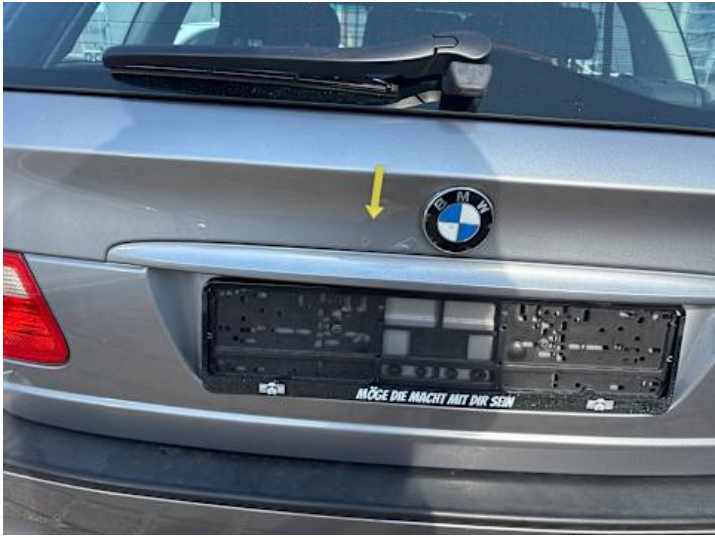
Heckklappe (Rost, Ausgeblichen/Matt)

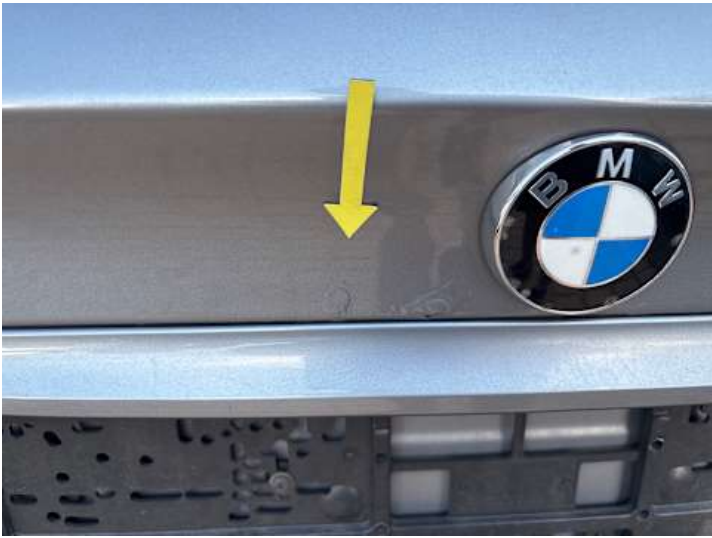
Heckklappe (Rost, Ausgeblichen/Matt)

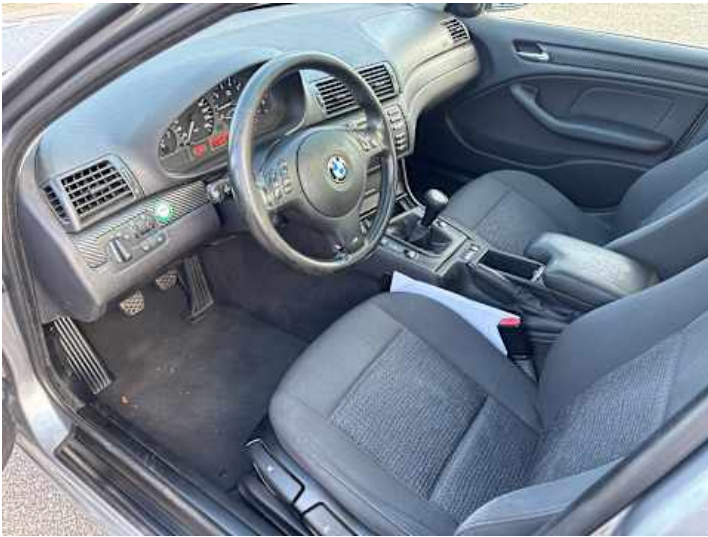
Innenraum (Diverse Schäden, Verschmutzung)

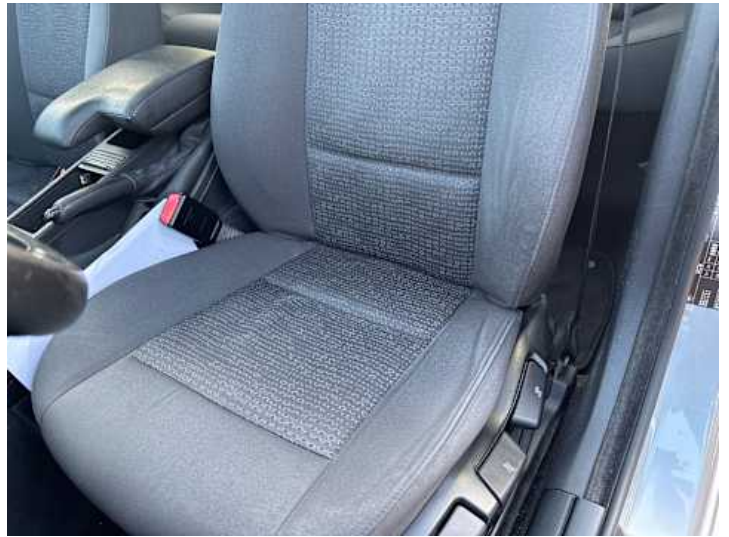
Innenraum (Diverse Schäden, Verschmutzung)

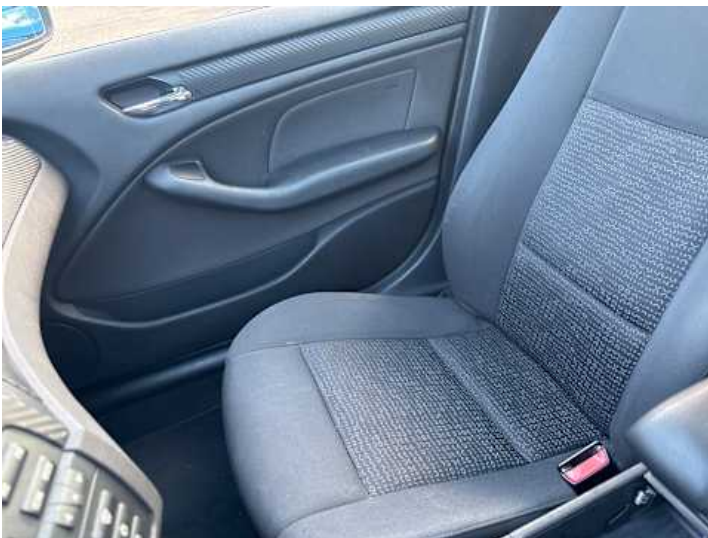
Innenraum (Diverse Schäden, Verschmutzung)

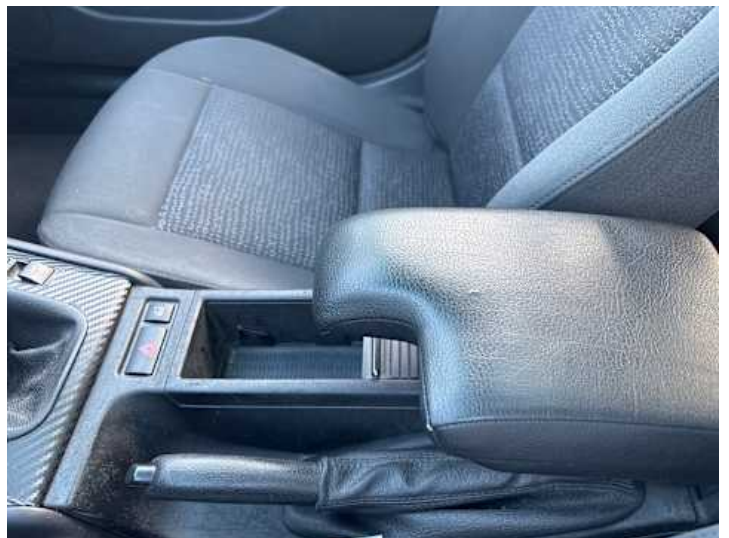
Innenraum (Diverse Schäden, Verschmutzung)

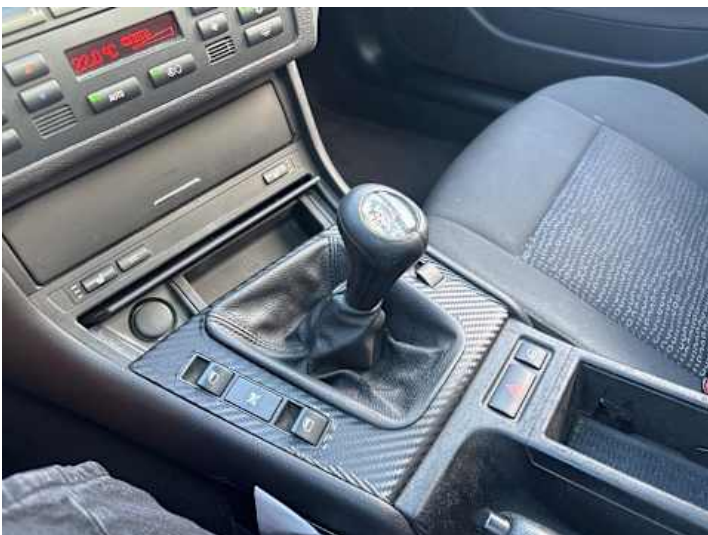
Innenraum (Diverse Schäden, Verschmutzung)

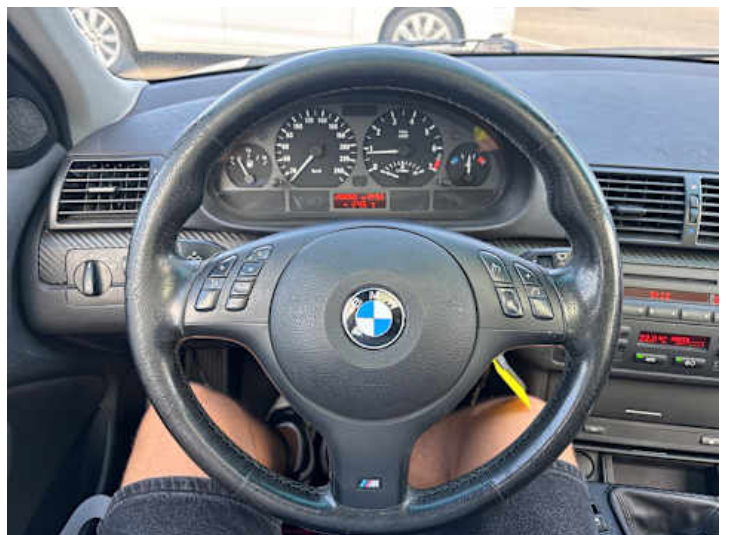
Innenraum (Diverse Schäden, Verschmutzung)
