## Volkswagen Transporter Multivan FWD Trendline

EZ 01/2016 | Van | Diesel | Schaltgetriebe | 183.920km  
Besteuerung: Differenzbesteuert (§25a UStG)  
Fahrzeugstandort: 27\*\*\*  
Fahrzeug aufgenommen am: 06.08.2026

# Hinweise zum Zustandsbericht

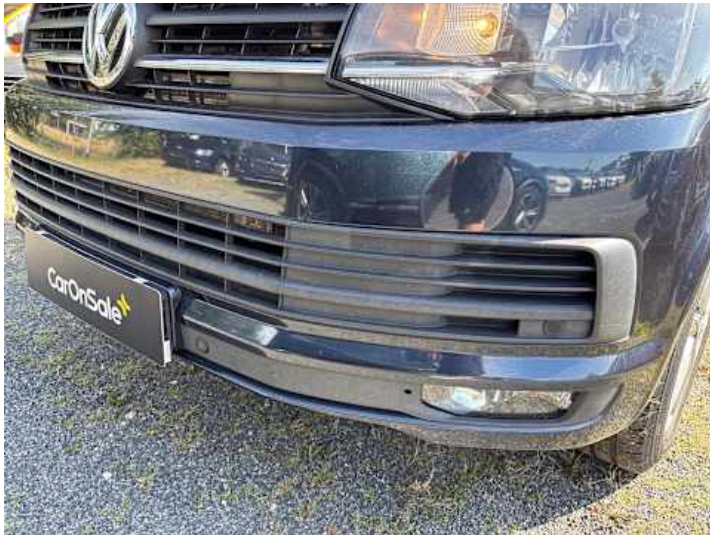
Stoßstange vorne (Steinschlag)

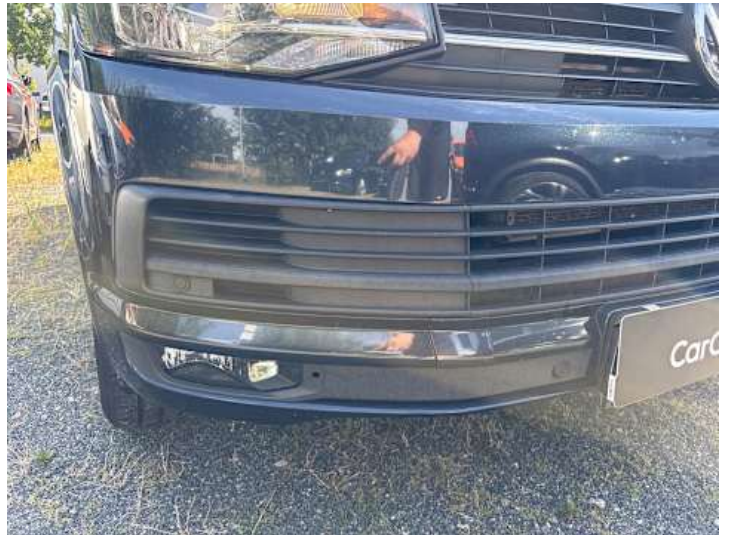
Stoßstange vorne (Steinschlag)

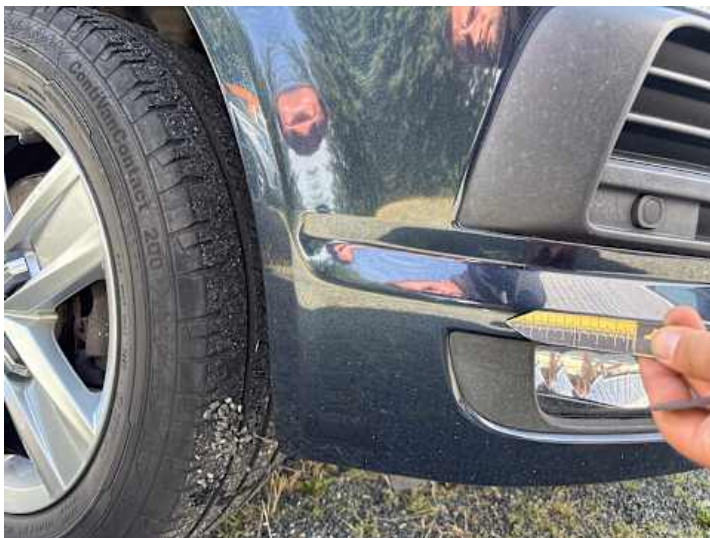
Stoßstange vorne (Kratzer)

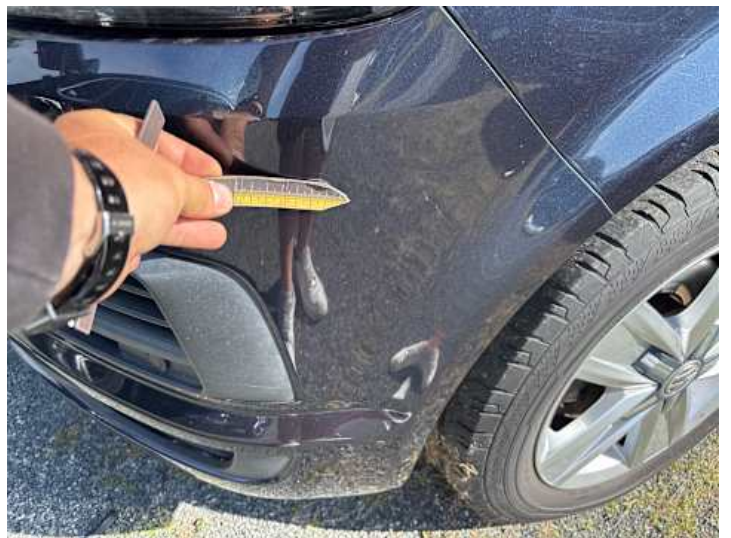
Stoßstange vorne (Kratzer)

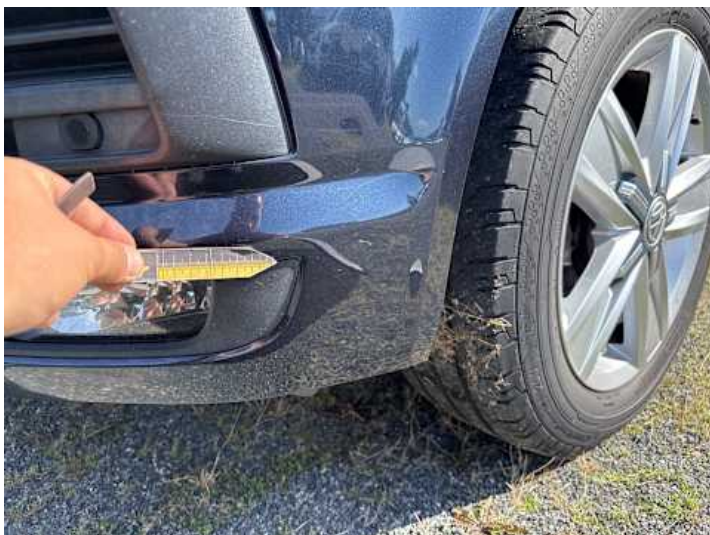
Stoßstange vorne (Kratzer)

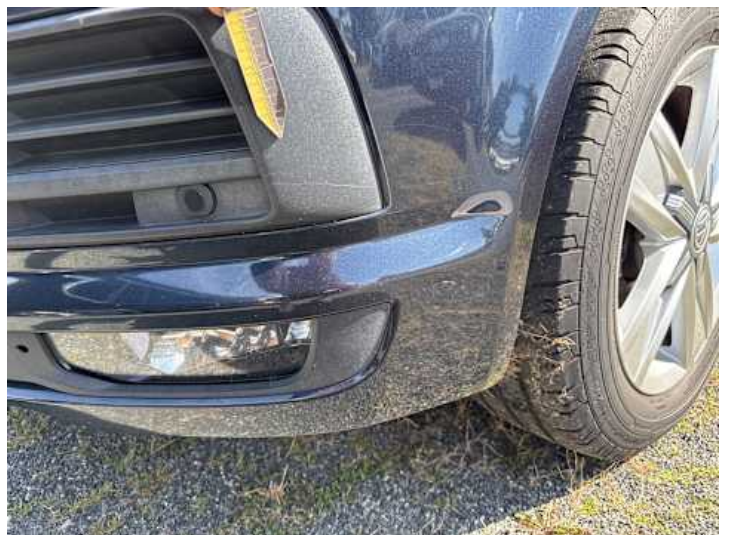
Stoßstange vorne (Kratzer)

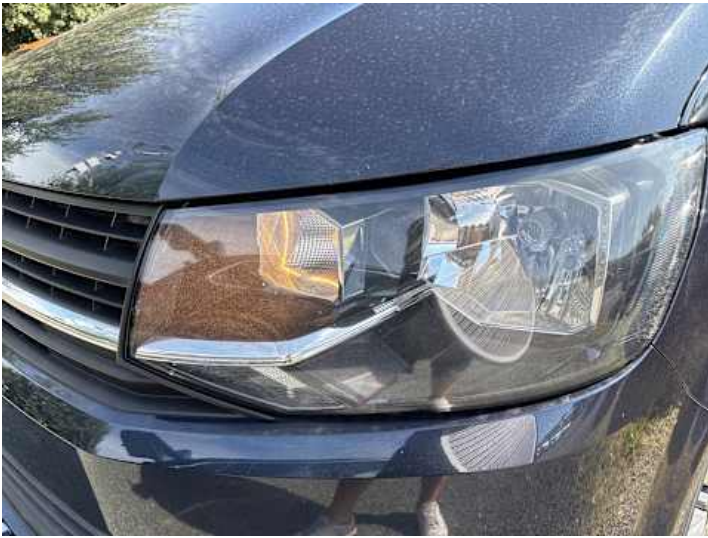
Scheinwerfer (links) (Blind)

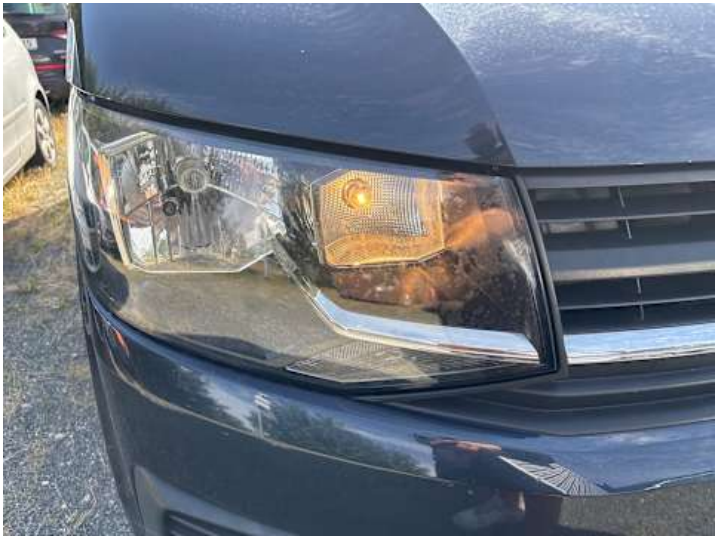
Scheinwerfer (rechts) (Blind)

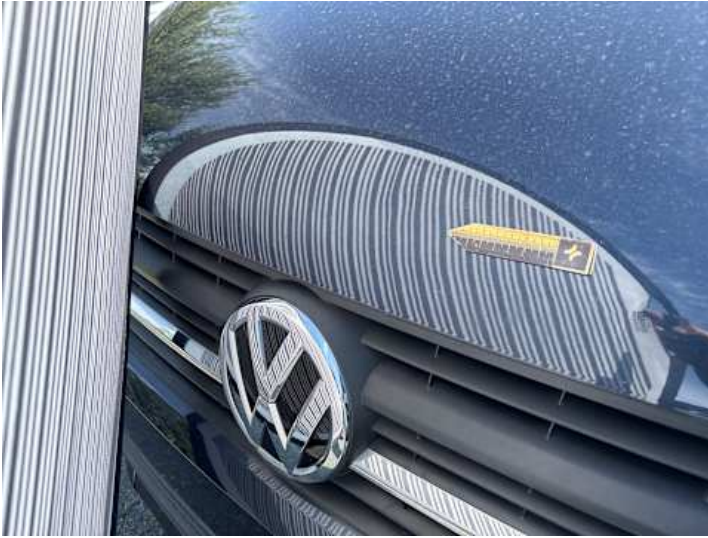
Motorhaube (Delle)

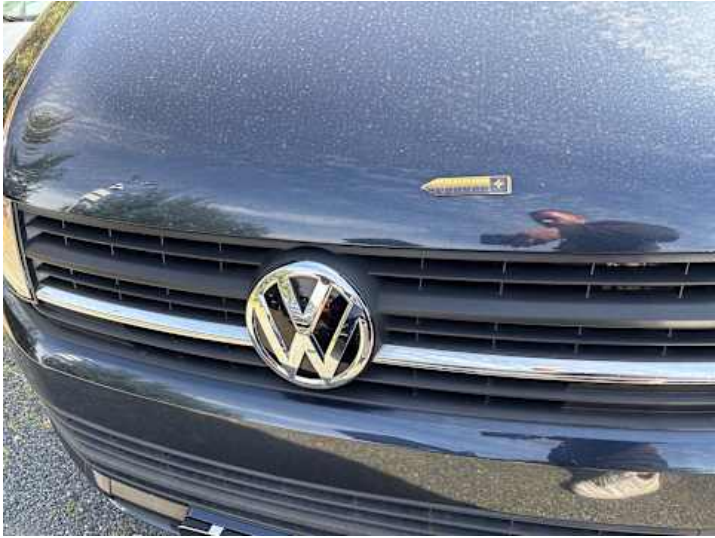
Motorhaube (Delle)

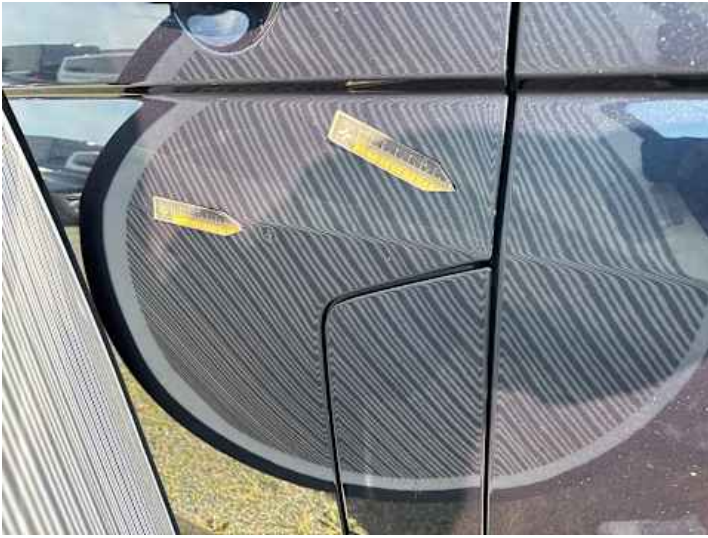
| Fahrzeugteil | Lackschichtdicke (in µm) | Fahrzeugteil | Lackschichtdicke (in µm) |
|---|---|---|---|
| Fahrertür | 155 | Beifahrertür | 145 |

Fahrertür (Kratzer, Delle)

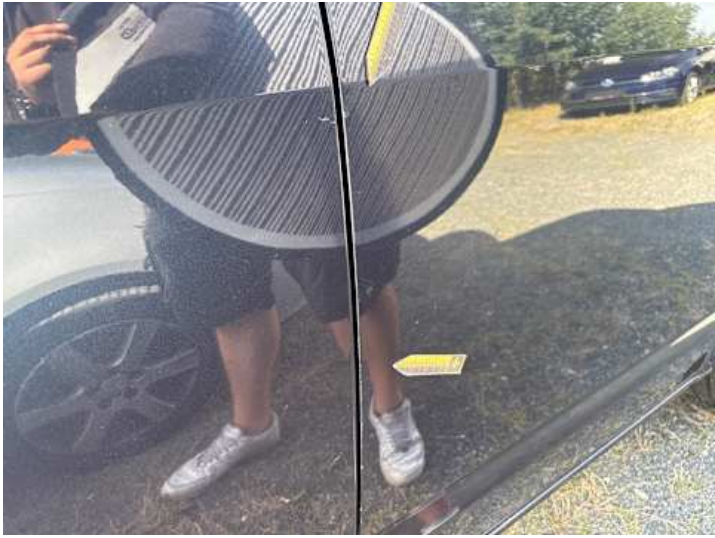
Beifahrertür (Delle, Lackschaden)

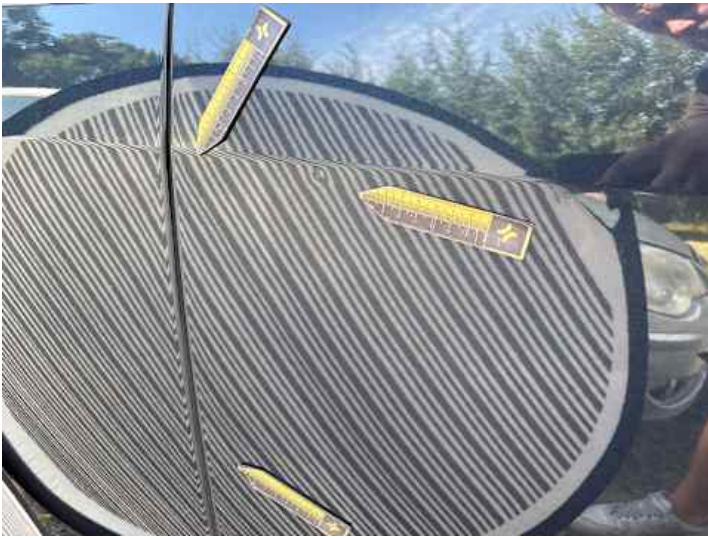
Beifahrertür (Delle, Lackschaden)

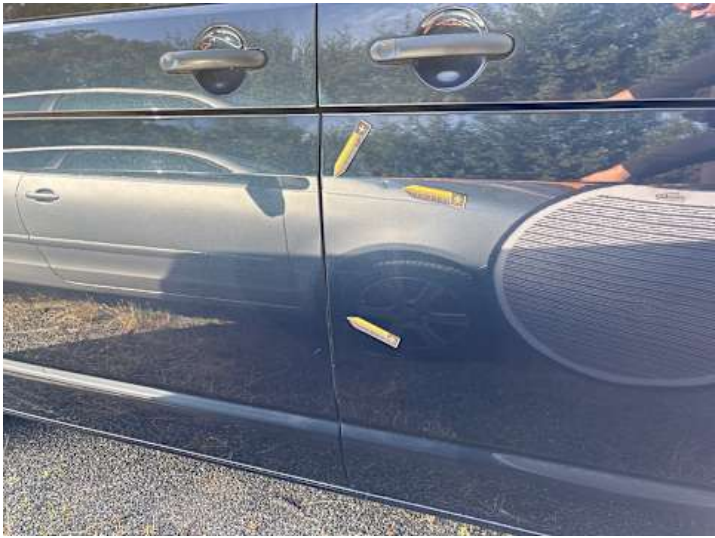
Beifahrertür (Delle, Lackschaden)

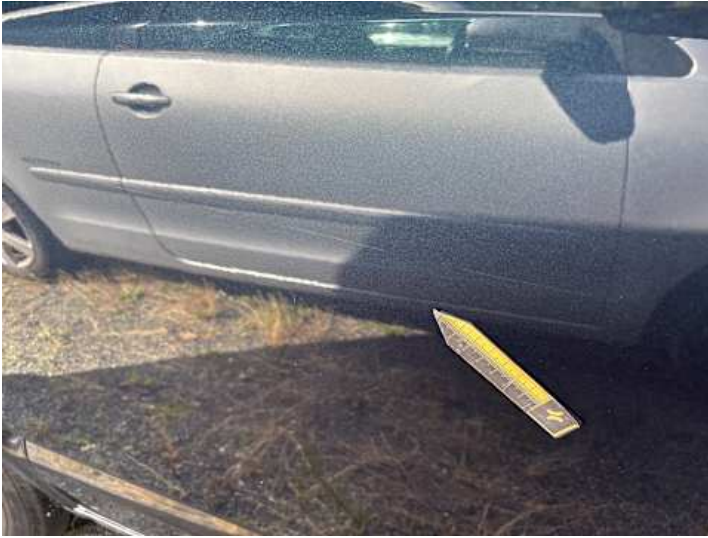
Türe hinten rechts (Kratzer)

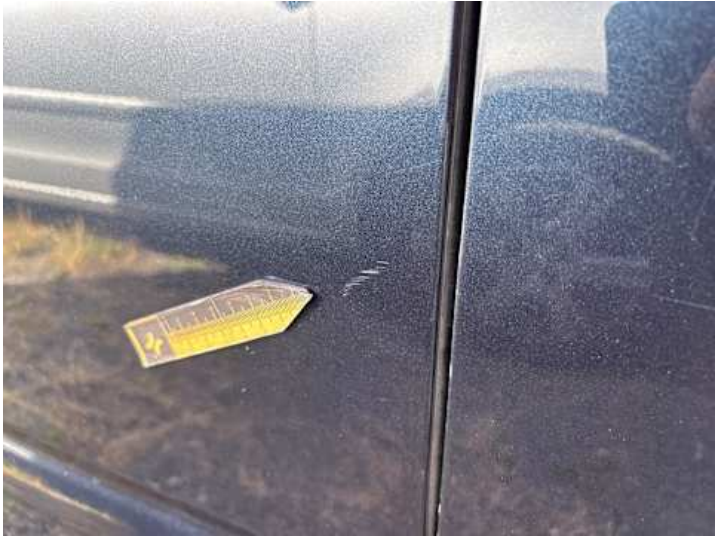
Türe hinten rechts (Kratzer)

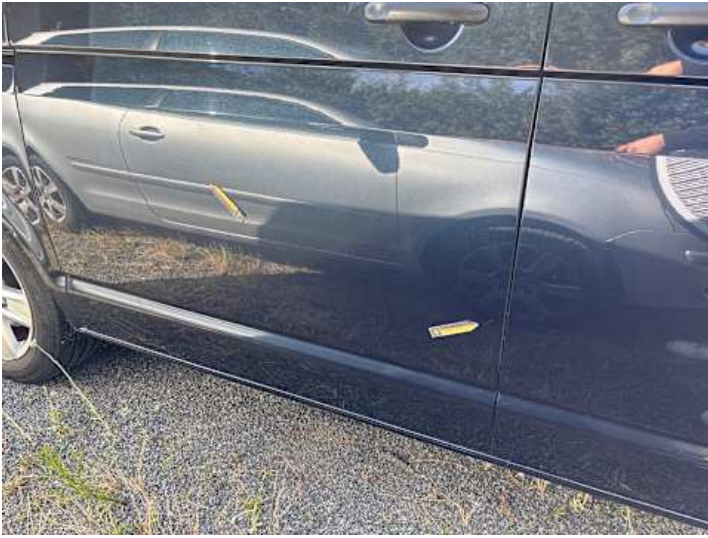
Türe hinten rechts (Kratzer)

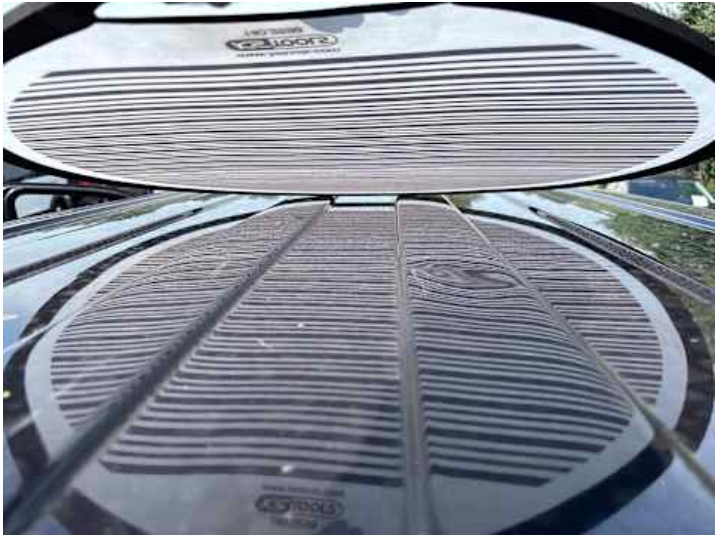
Dach (Verformung, Lackschaden)

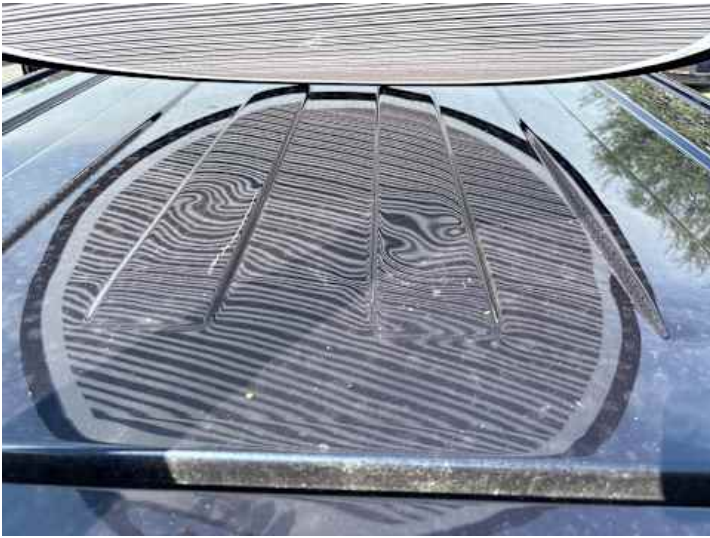
Dach (Verformung, Lackschaden)

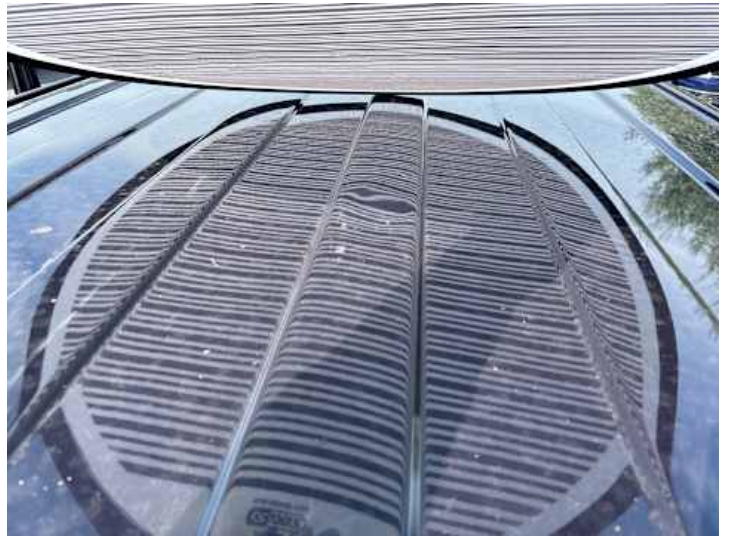
Dach (Verformung, Lackschaden)

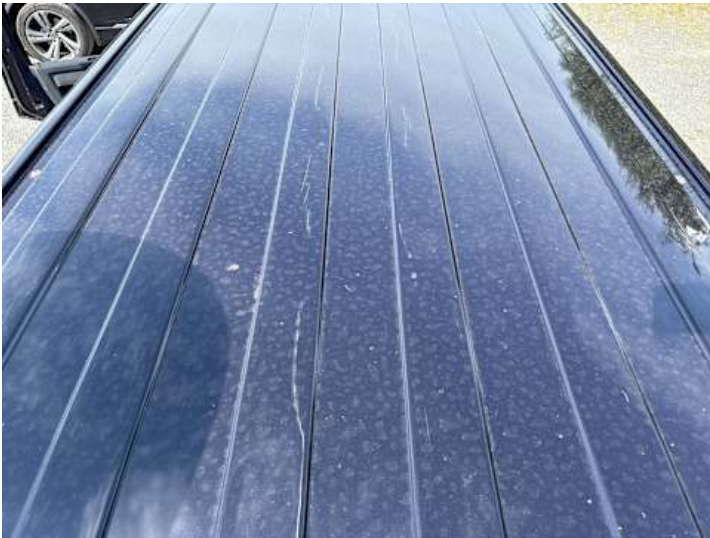
Dach (Verformung, Lackschaden)

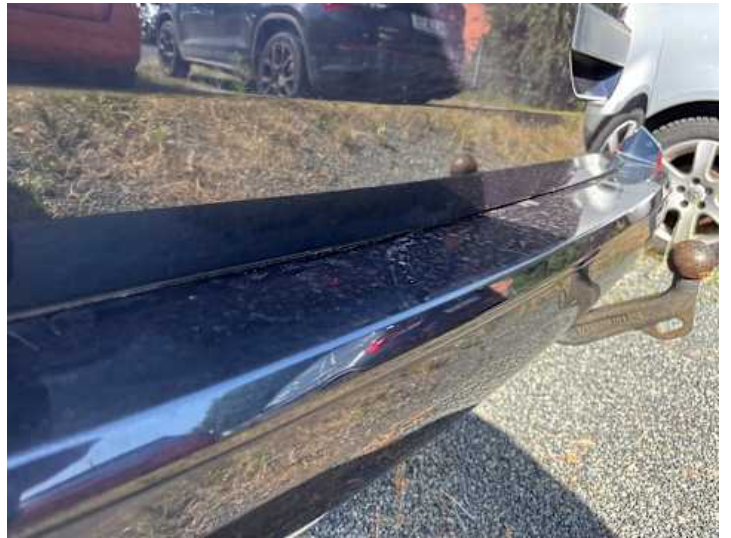
Stoßstange hinten (Lackschaden, Kratzer)

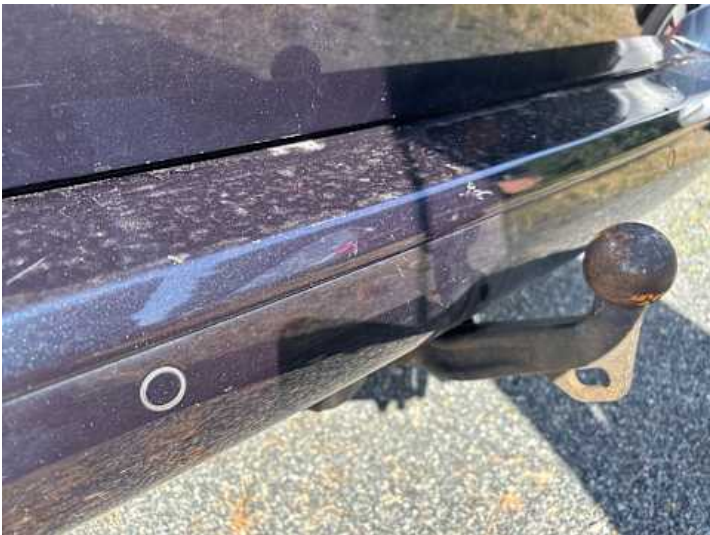
Stoßstange hinten (Lackschaden, Kratzer)

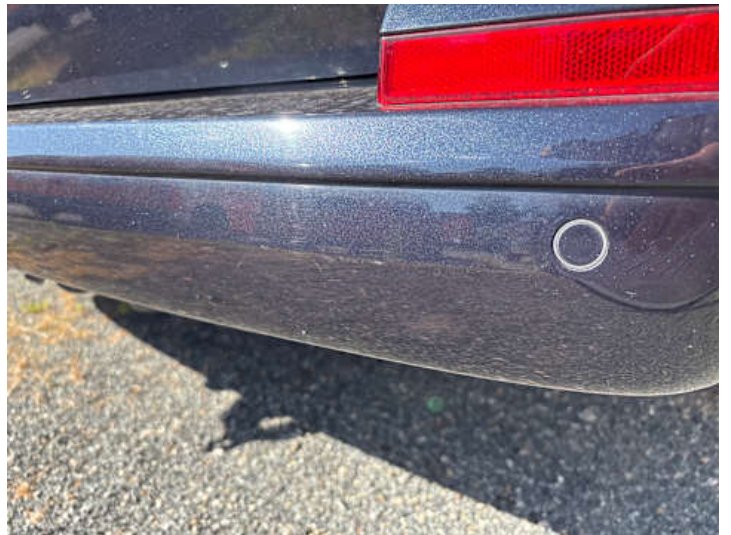
Stoßstange hinten (Lackschaden, Kratzer)

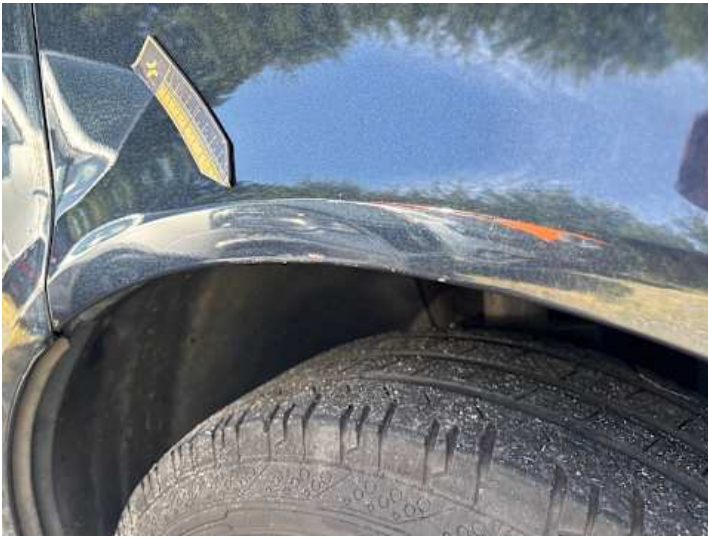
Kotflügel vorne rechts (Lackschaden)

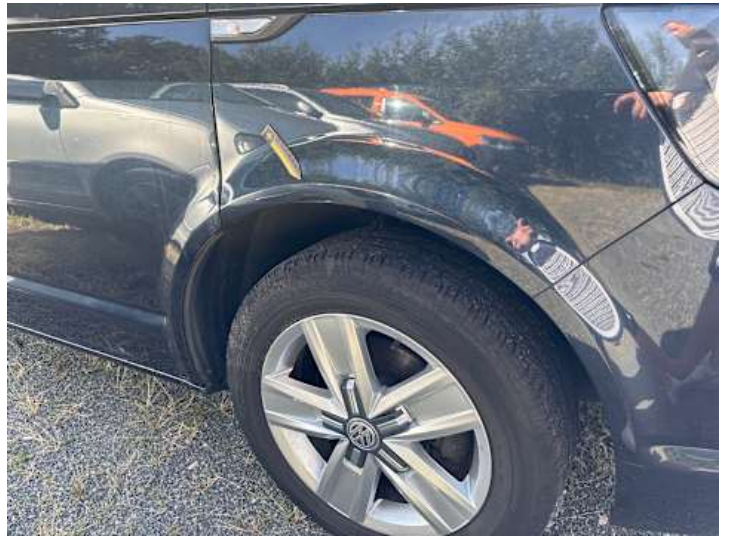
Kotflügel vorne rechts (Lackschaden)

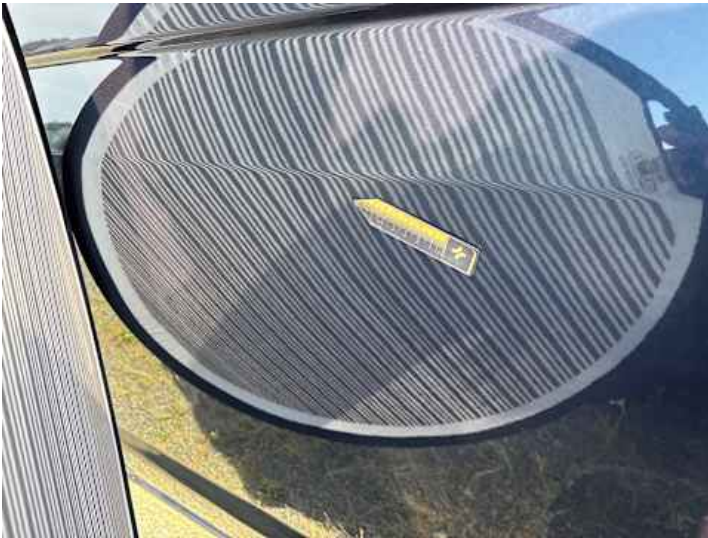
| Fahrzeugteil | Lackschichtdicke (in µm) | Fahrzeugteil | Lackschichtdicke (in µm) |
|---|---|---|---|
| Seitenteil hinten links | 245 | Seitenteil hinten rechts | 145 |

Seitenteil hinten links (Unsachgemäß instand gesetzt, Verformung)

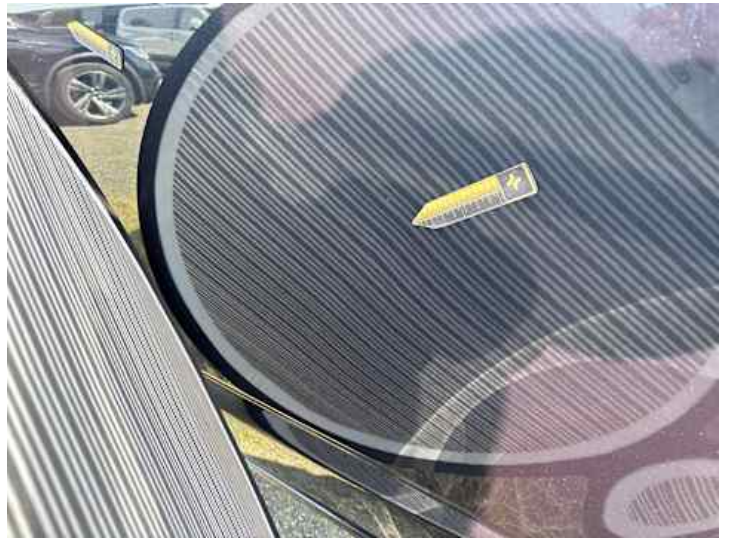
Seitenteil hinten links (Unsachgemäß instand gesetzt, Verformung)

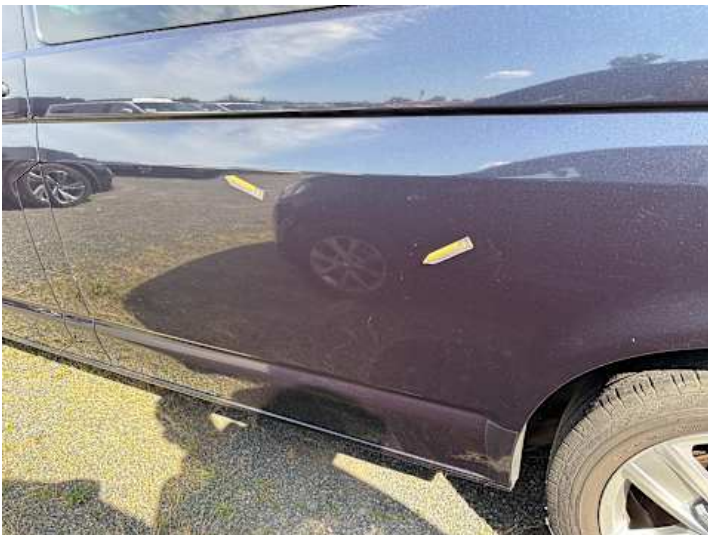
Seitenteil hinten links (Unsachgemäß instand gesetzt, Verformung)

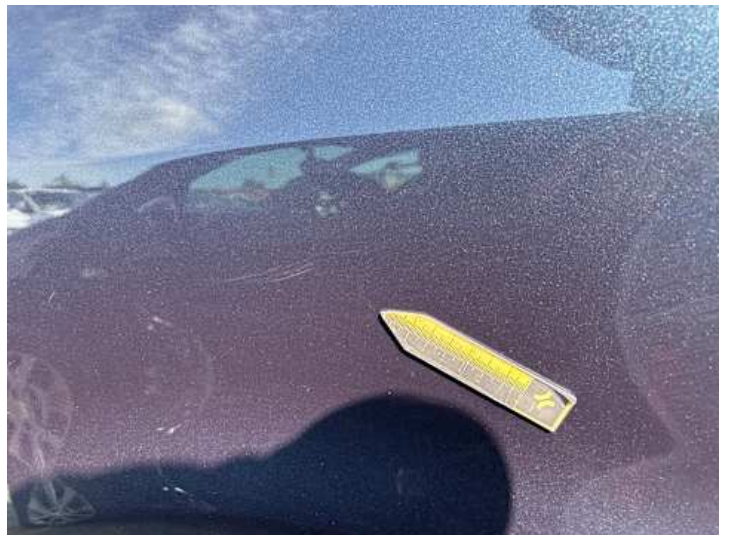
Seitenteil hinten links (Kratzer)

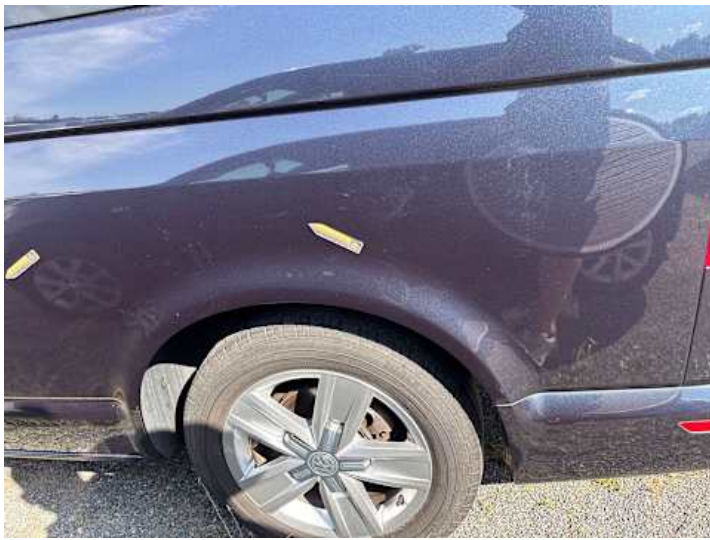
Seitenteil hinten links (Kratzer)

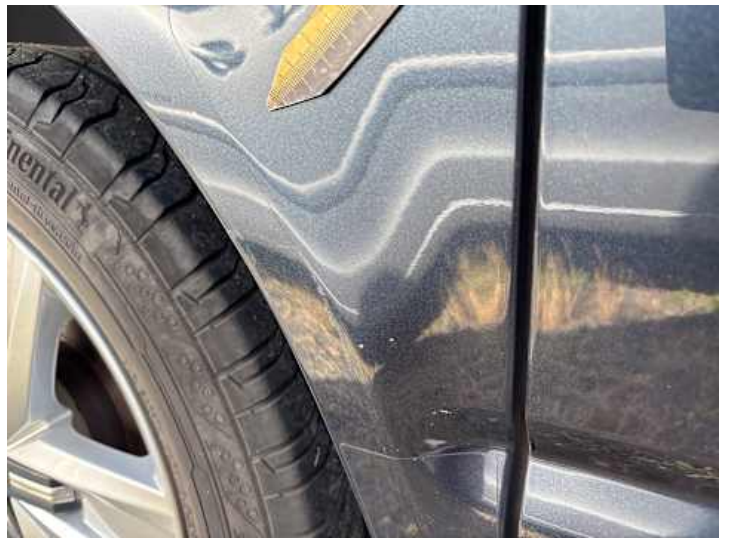
Seitenteil hinten rechts (Kratzer)

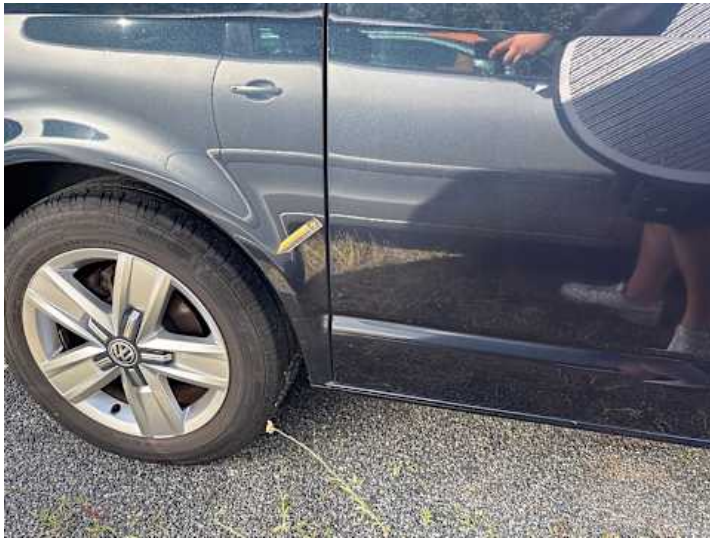
Seitenteil hinten rechts (Kratzer)

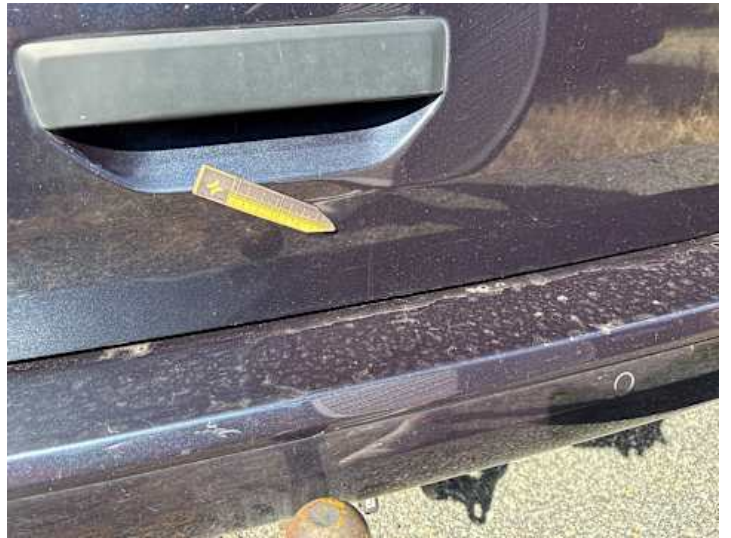
Heckklappe (Kratzer)

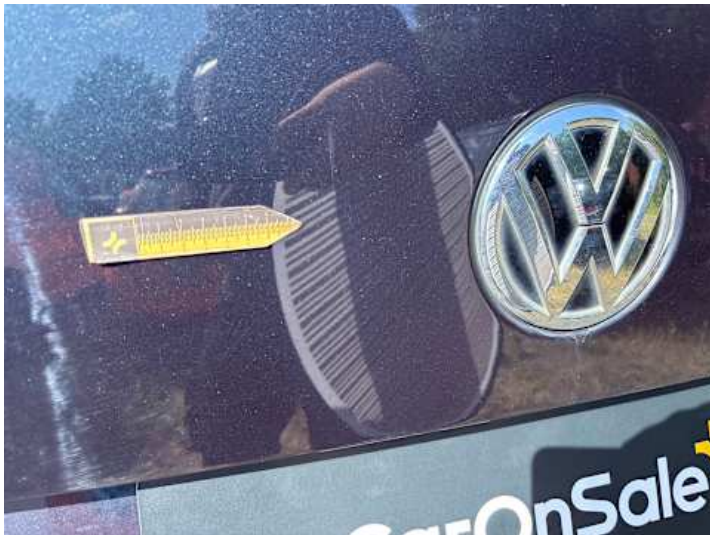
Heckklappe (Kratzer)

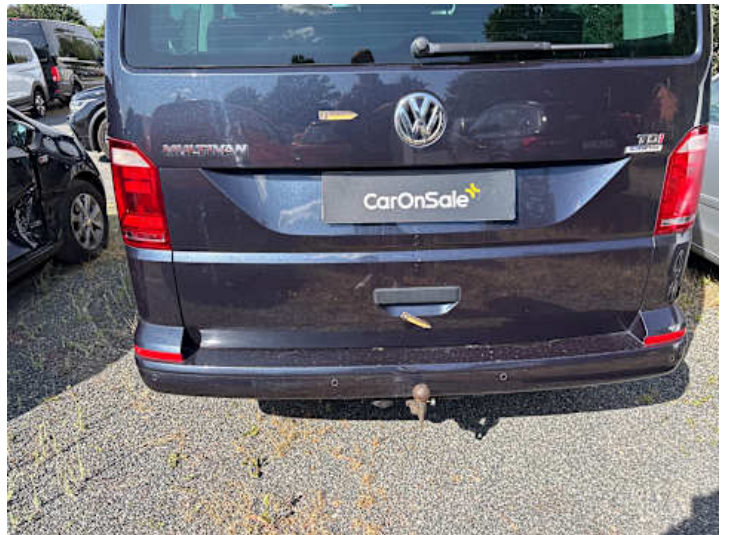
Heckklappe (Kratzer)

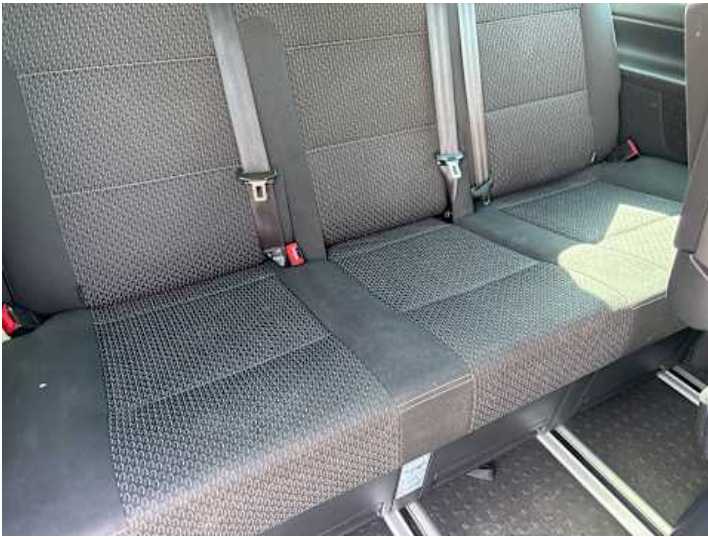
Innenraum (Verschmutzung)

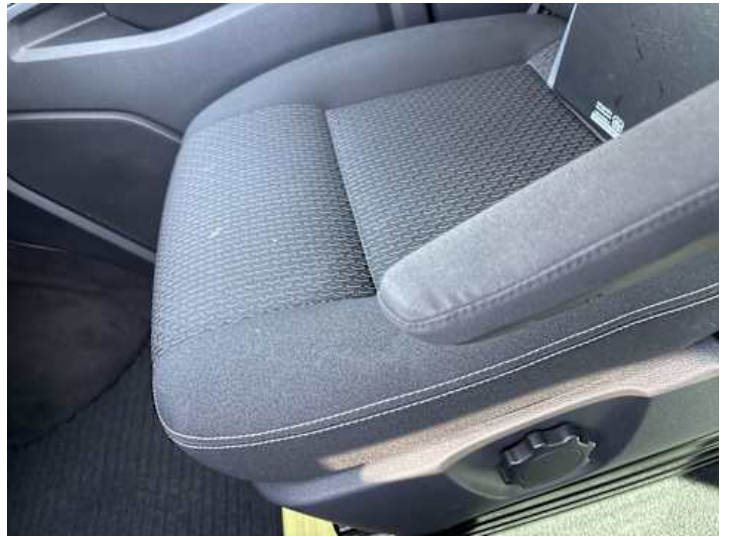
Innenraum (Verschmutzung)

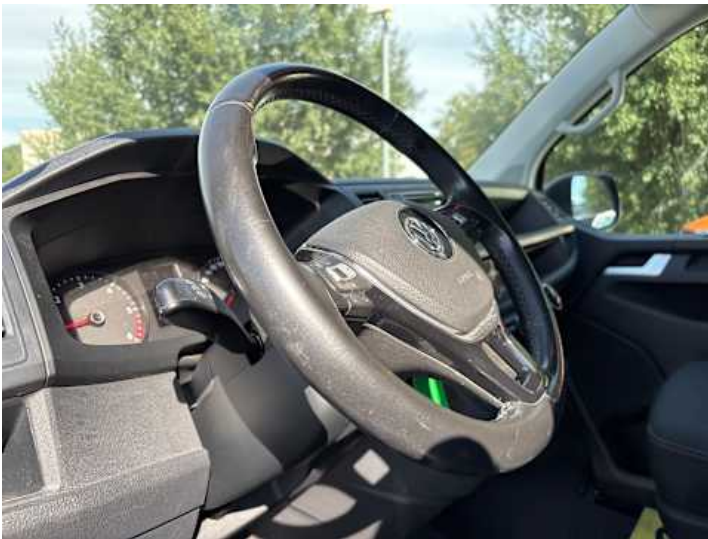
Innenraum (Verschleiß)

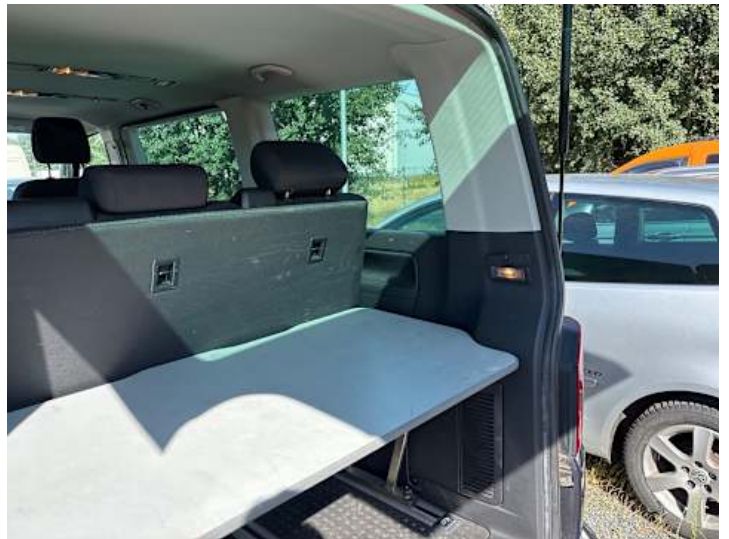
Innenraum (Kratzer, Verschmutzung)

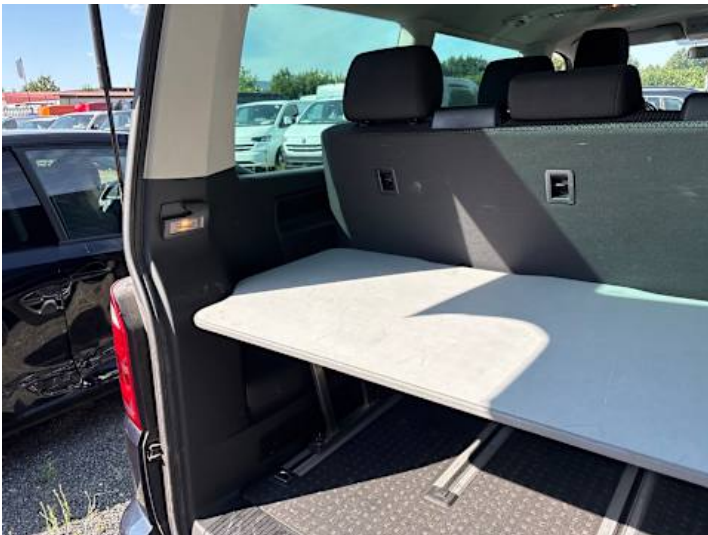
Innenraum (Kratzer, Verschmutzung)
