## Volkswagen Polo Style

EZ 07/2011 | Kleinwagen | Benzin | Schaltgetriebe | 130.587km  
Besteuerung: Differenzbesteuert (§25a UStG)  
Fahrzeugstandort: 08\*\*\*  
Fahrzeug aufgenommen am: 22.07.2026

# Hinweise zum Zustandsbericht

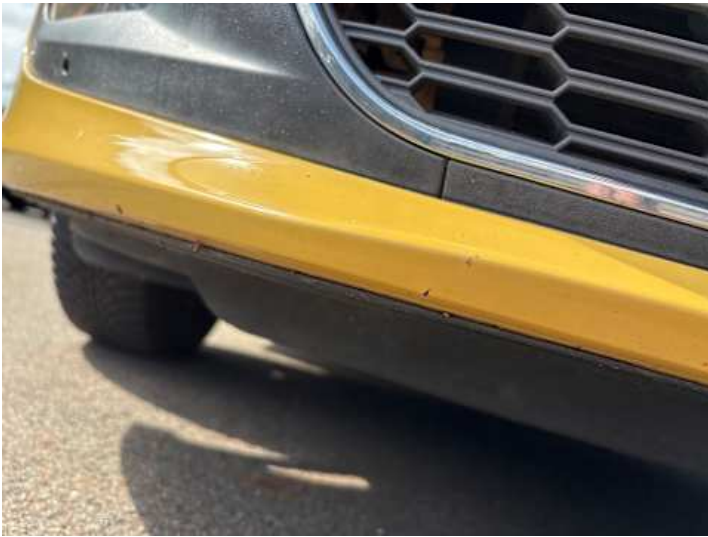
Stoßstange vorne (Kratzer)

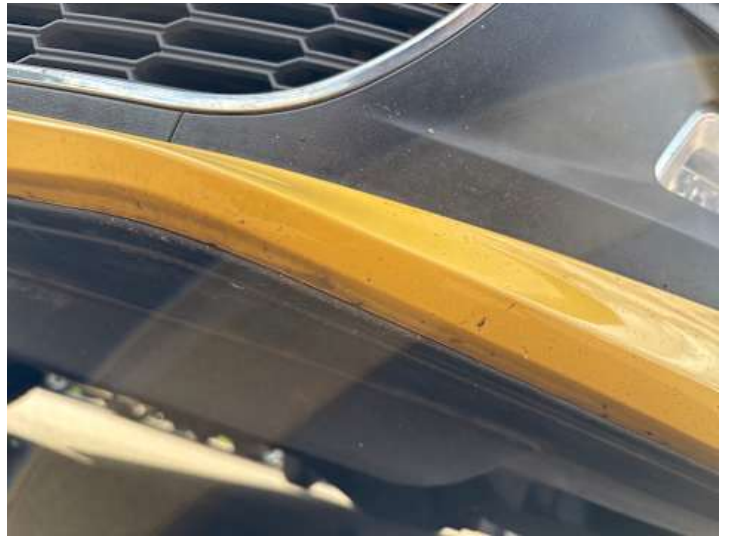
Stoßstange vorne (Kratzer)

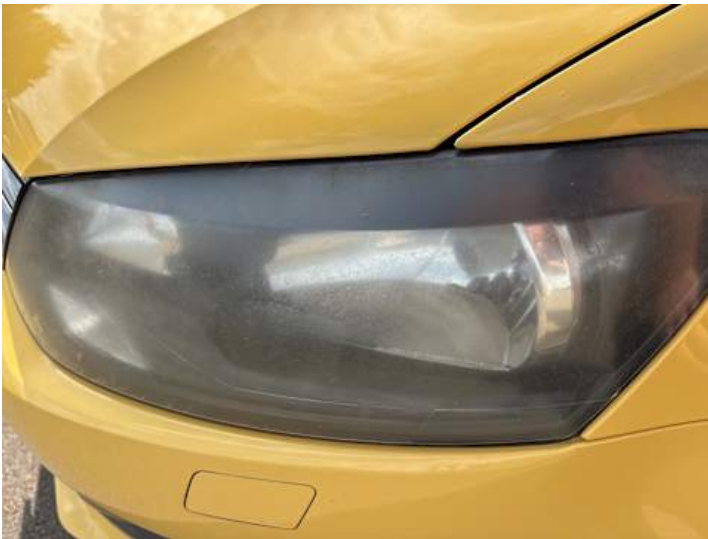
Scheinwerfer (links) (Blind)

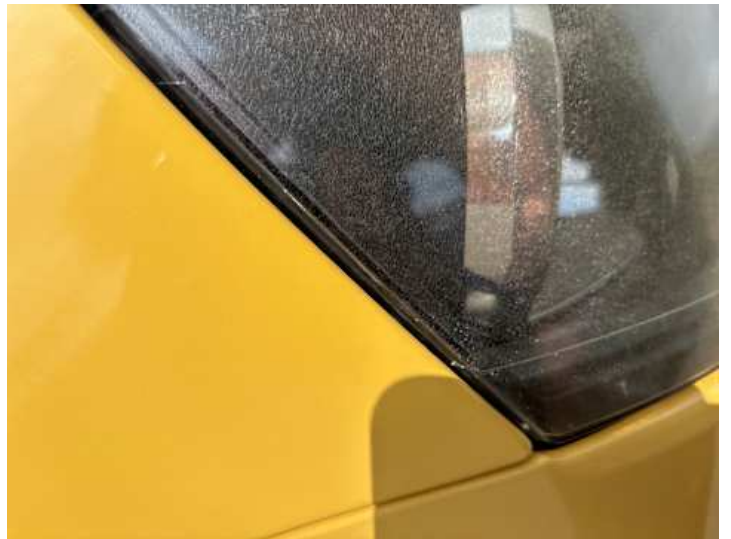
Scheinwerfer (rechts) (Blind, Kratzer)

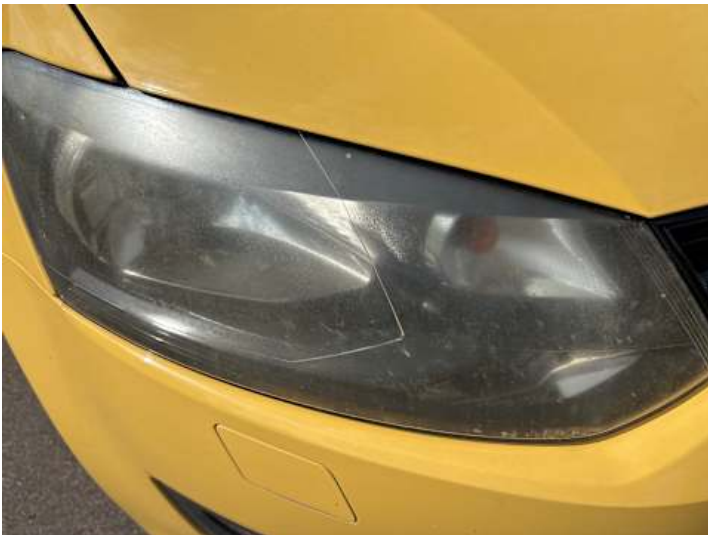
Scheinwerfer (rechts) (Blind, Kratzer)

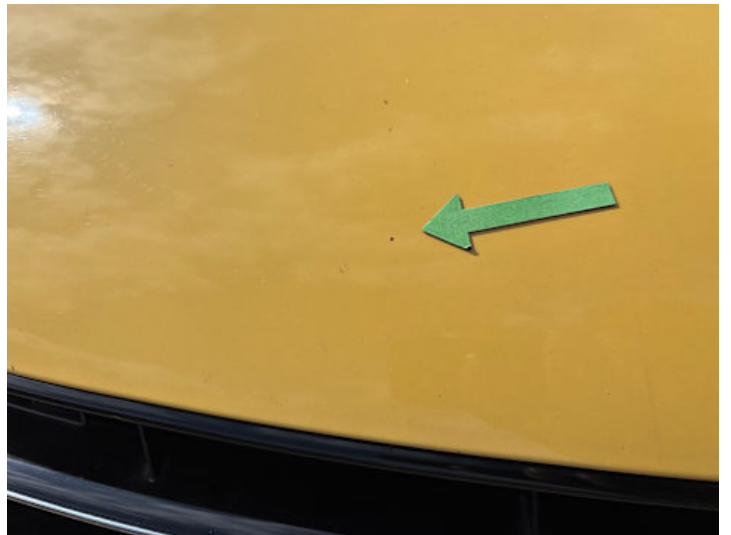
Motorhaube (Steinschlag, Rost)

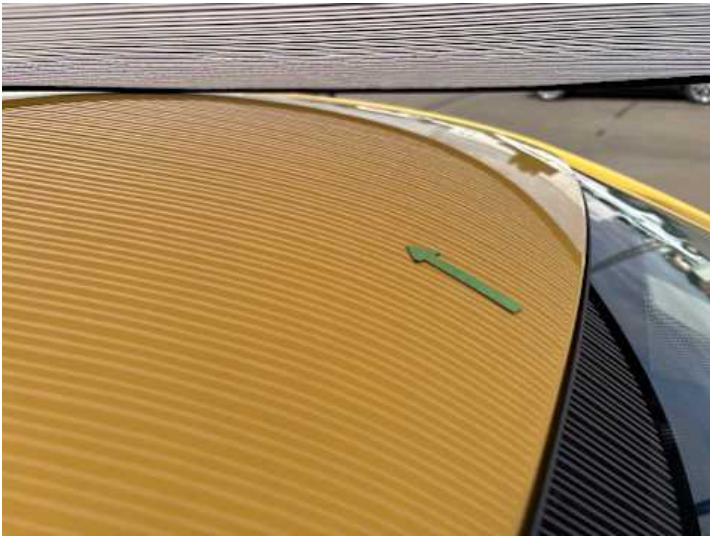
Dach (Delle)

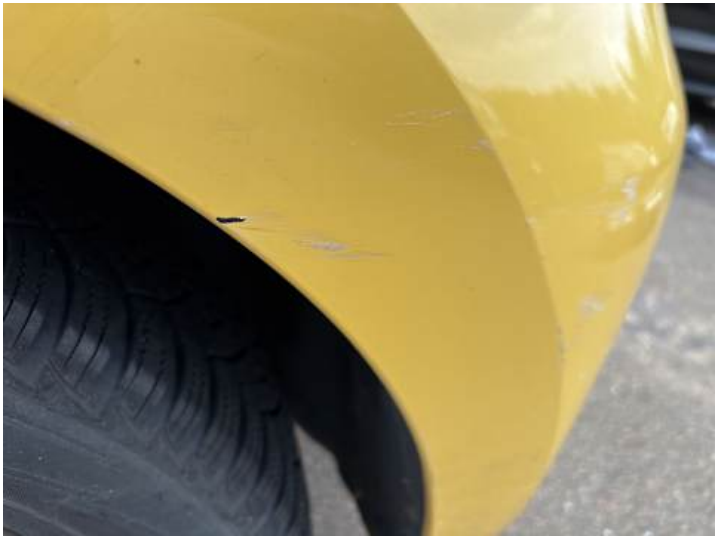
Stoßstange hinten (Kratzer, Lackschaden)

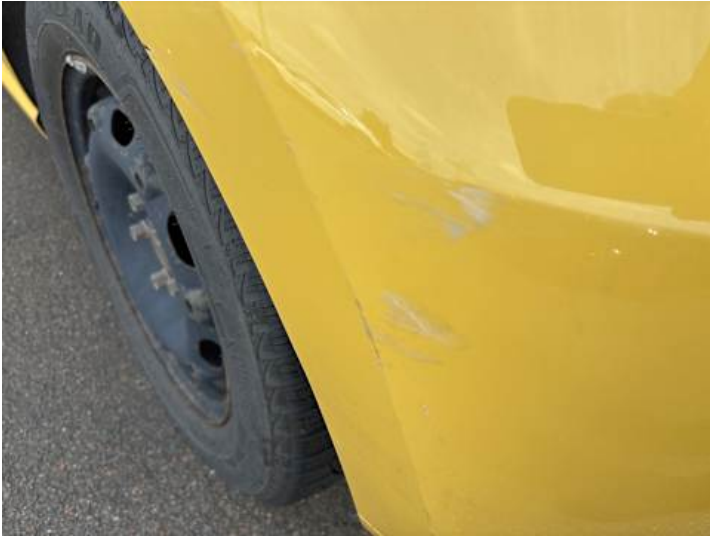
Stoßstange hinten (Kratzer, Lackschaden)

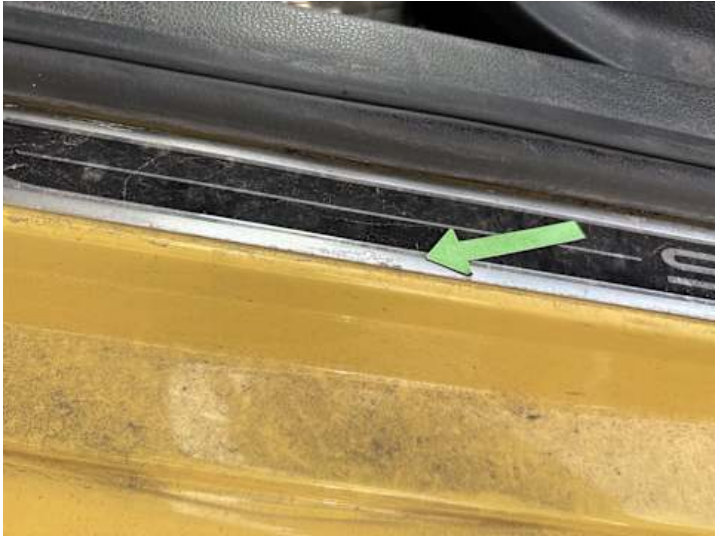
Schweller links (Rost)

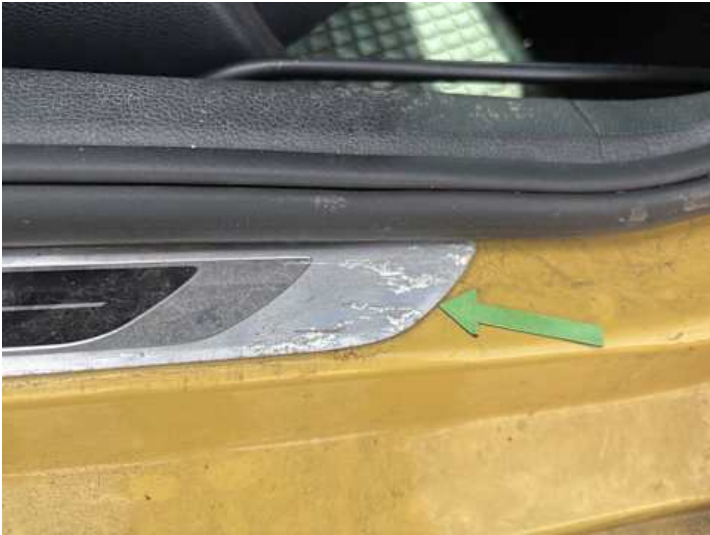
Schweller links (Rost)

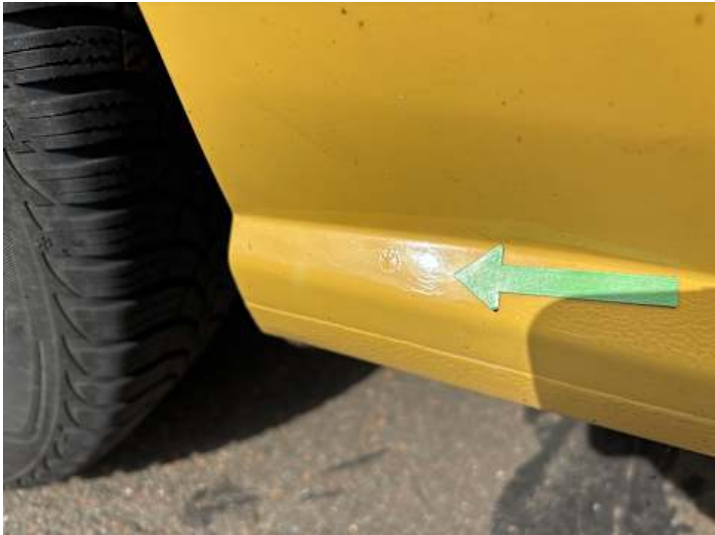
Schweller rechts (Rost)

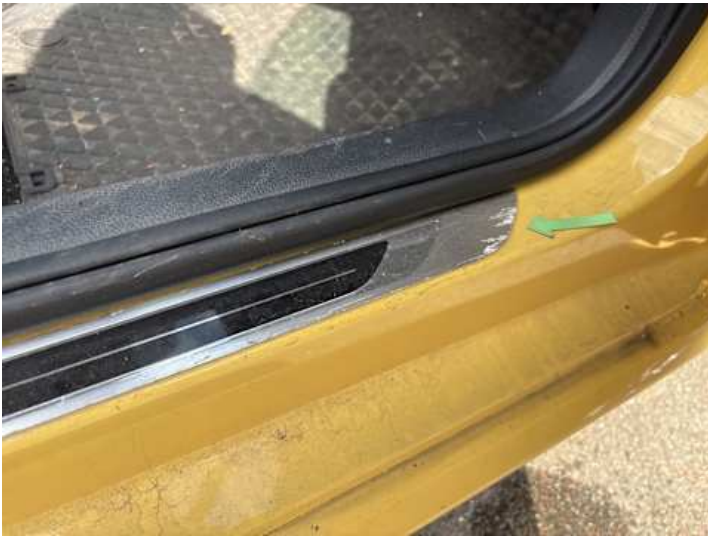
Schweller rechts (Kratzer, Rost)

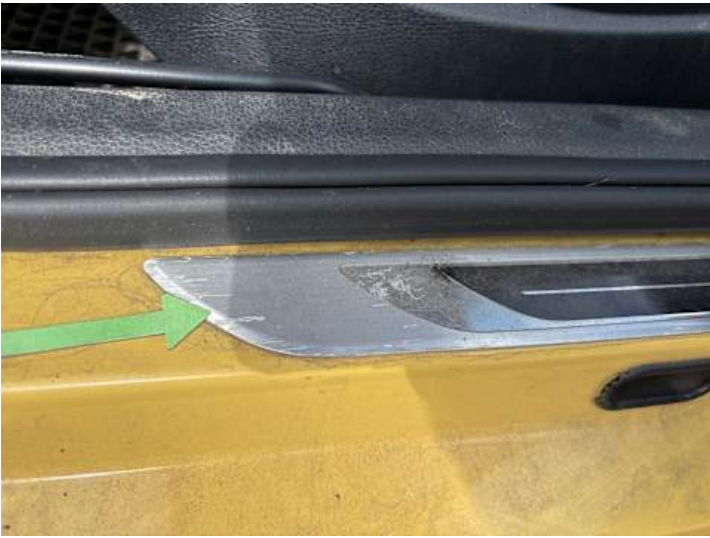
Schweller rechts (Kratzer, Rost)

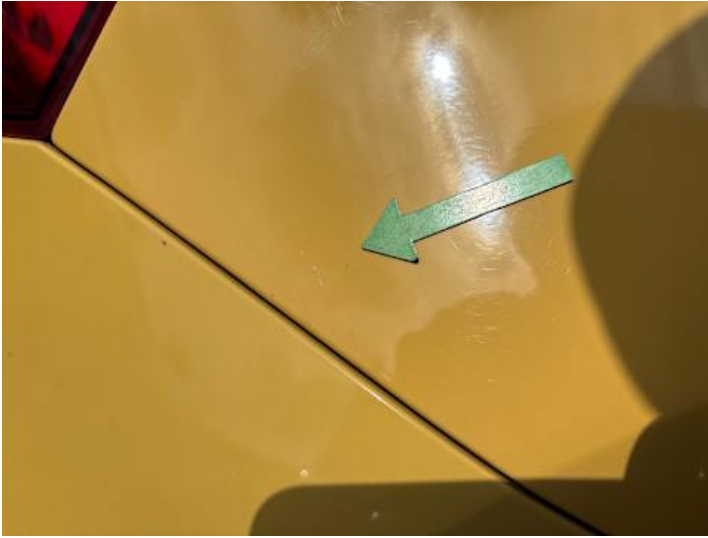
Seitenteil hinten rechts (Lackschaden)

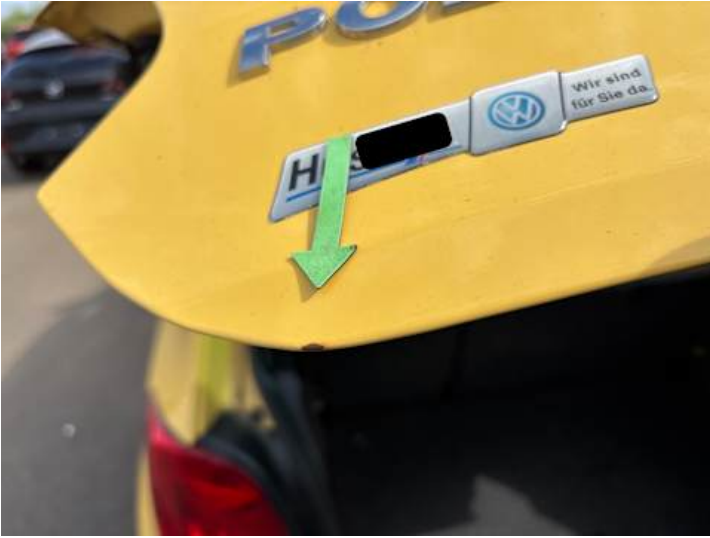
Heckklappe (Rost, Lackschaden)

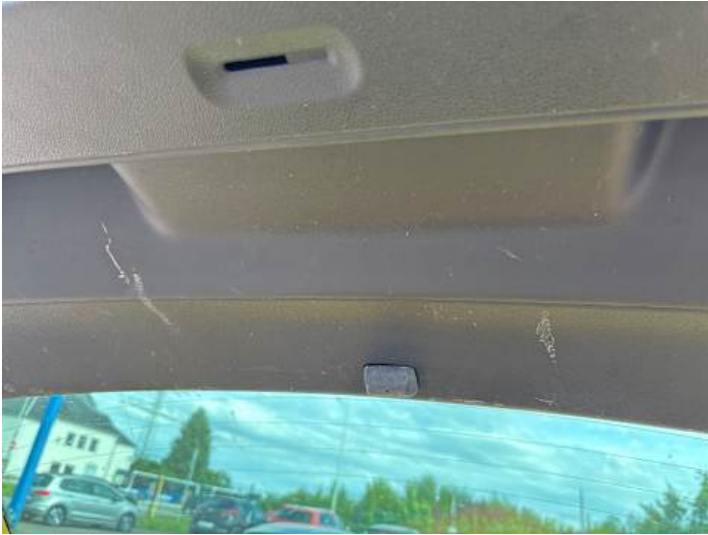
Innenraum (Verschmutzung)

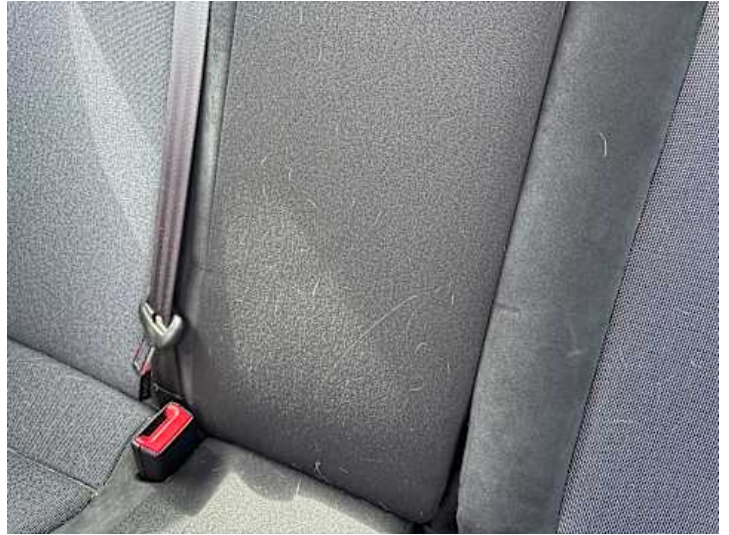
Innenraum (Tierhaare/Tiergeruch)

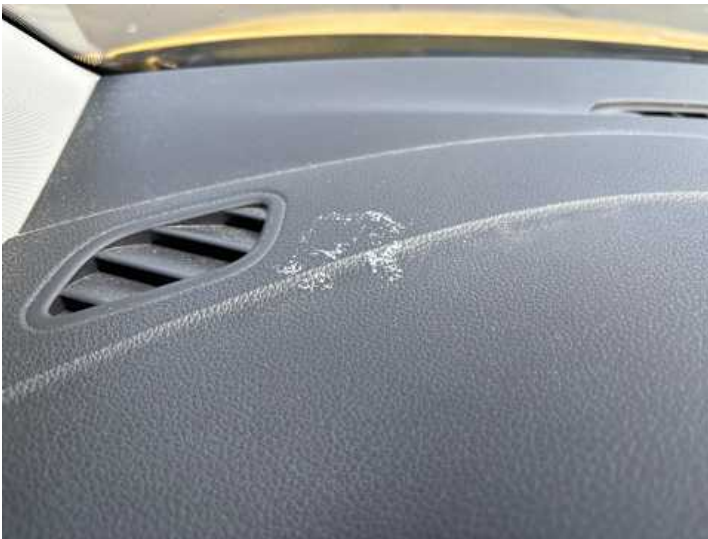
Innenraum (Verschmutzung)

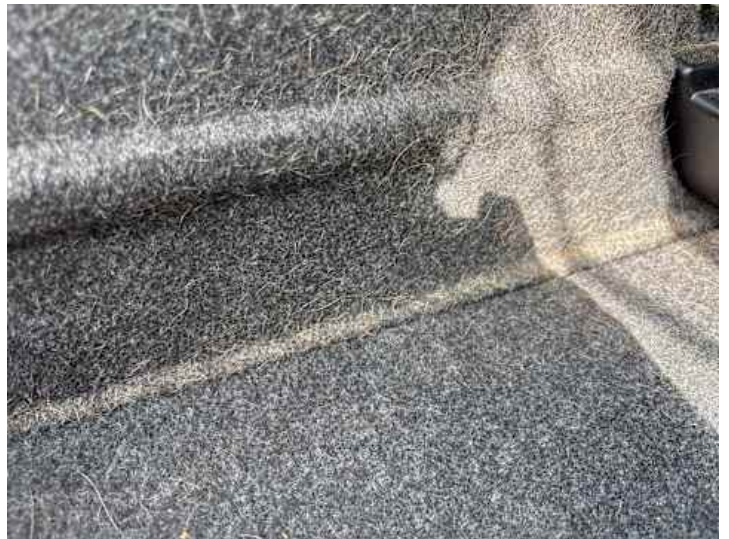
Innenraum (Verschmutzung, Tierhaare/Tiergeruch)

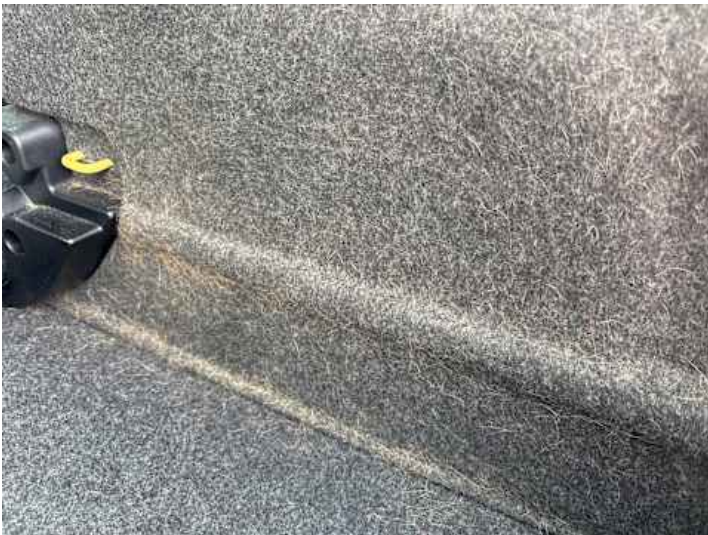
Innenraum (Verschmutzung, Tierhaare/Tiergeruch)

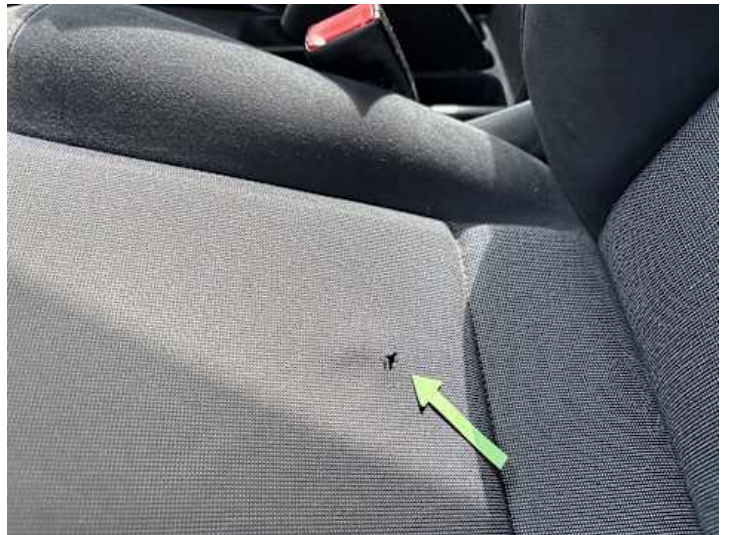
Innenraum (Riss/Bruch)

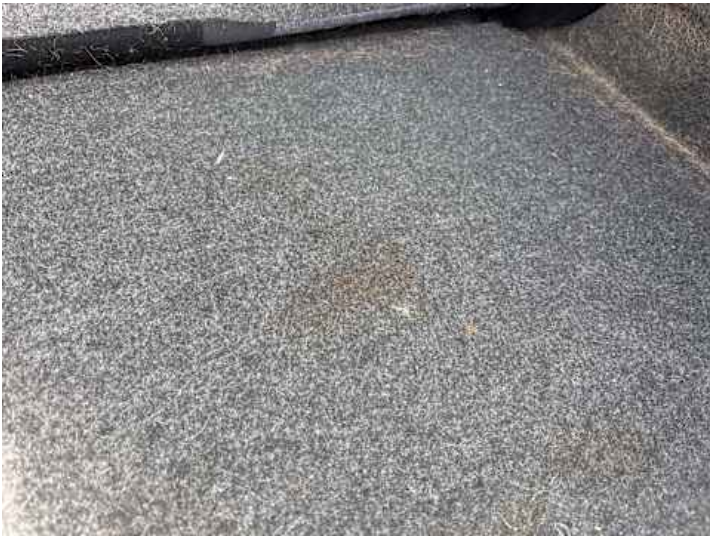
Innenraum (Verschmutzung)

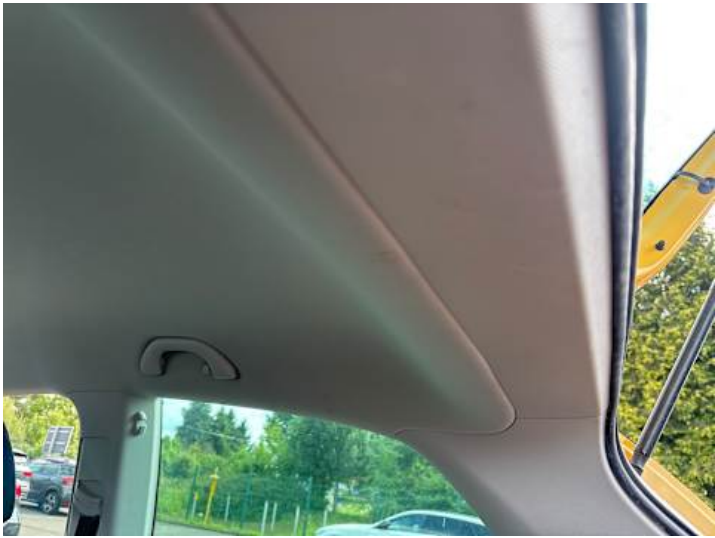
Innenraum (Verschmutzung)

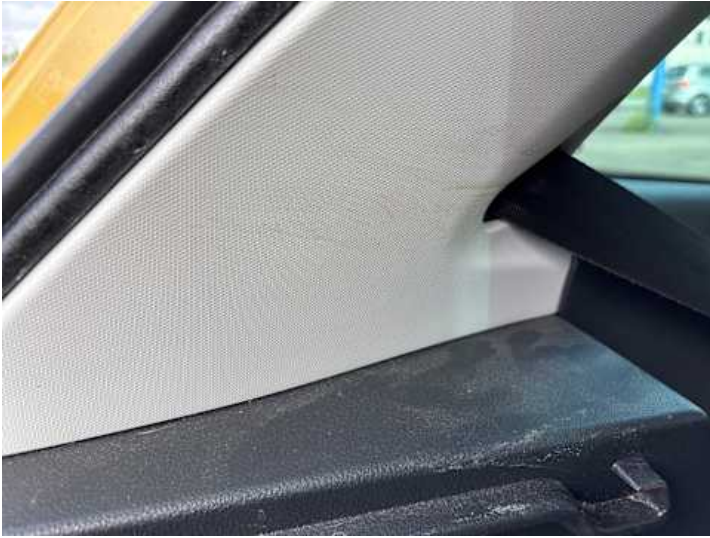
Innenraum (Verschmutzung)

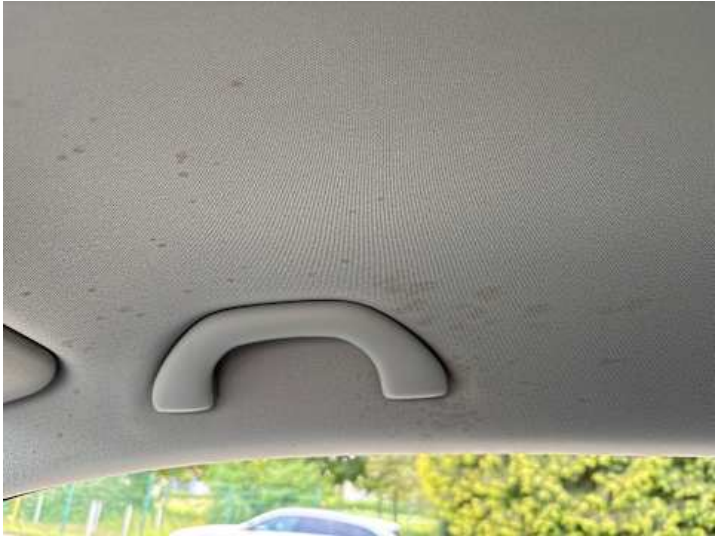
Innenraum (Verschmutzung)

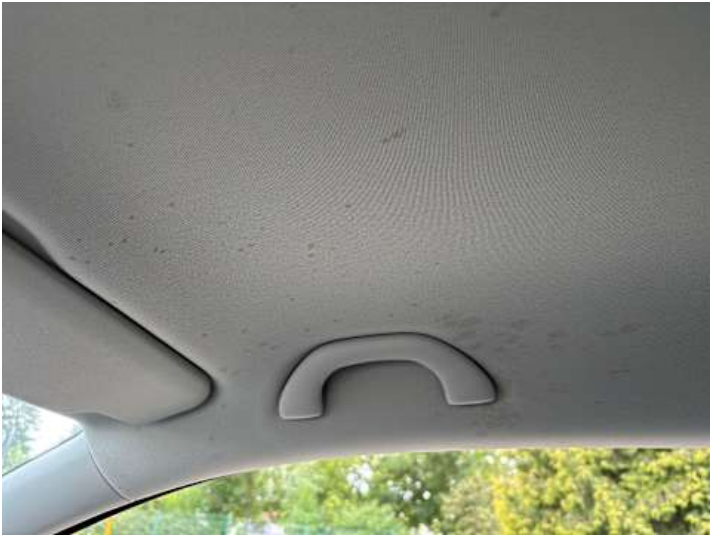
Innenraum (Verschmutzung)

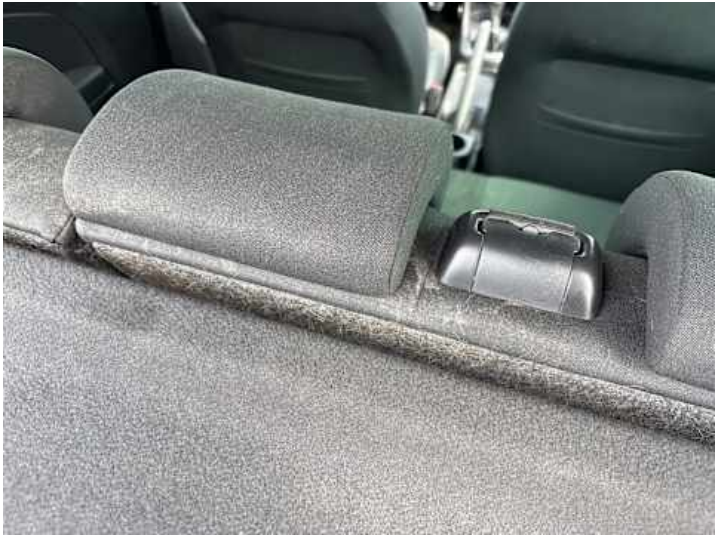
Innenraum (Verschmutzung)
