## Skoda Octavia RS

EZ 10/2014 | Kombi | Diesel | Schaltgetriebe | 129.493km  
Besteuerung: Differenzbesteuert (§25a UStG)  
Fahrzeugstandort: 33\*\*\*  
Fahrzeug aufgenommen am: 29.07.2026

# Hinweise zum Zustandsbericht

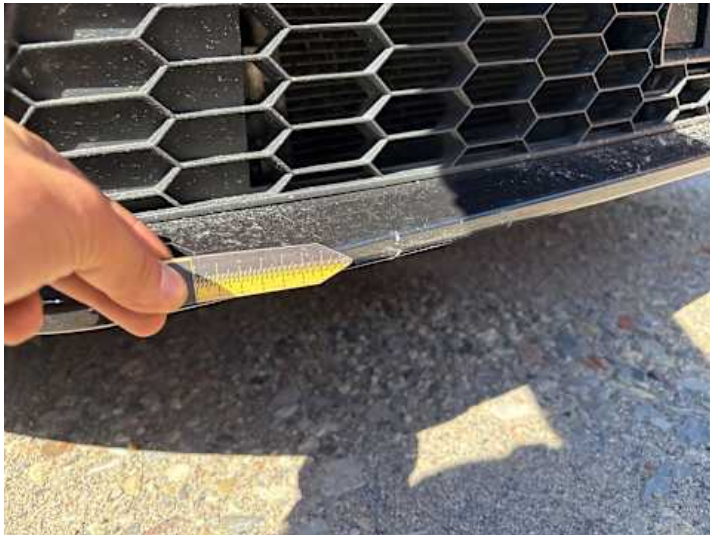
Stoßstange vorne (Lackschaden)

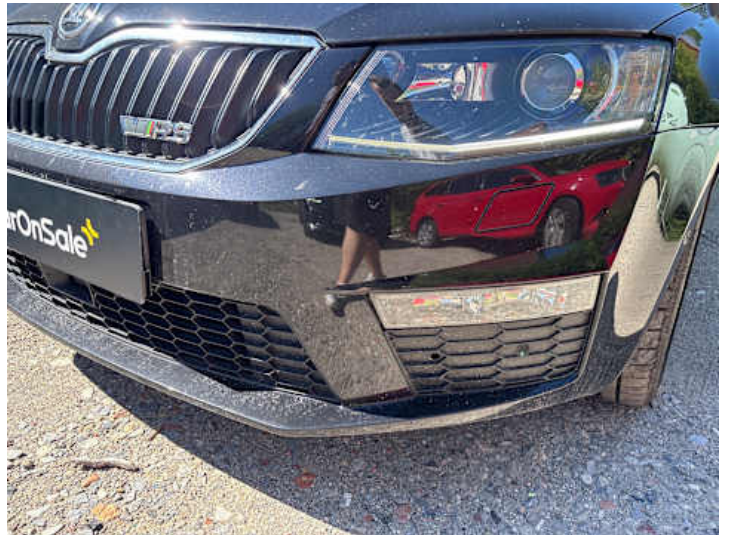
Stoßstange vorne (Steinschlag)

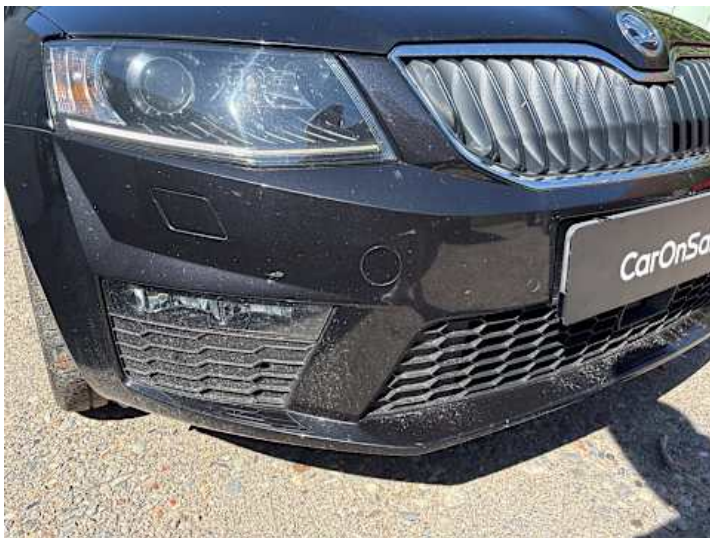
Stoßstange vorne (Steinschlag)

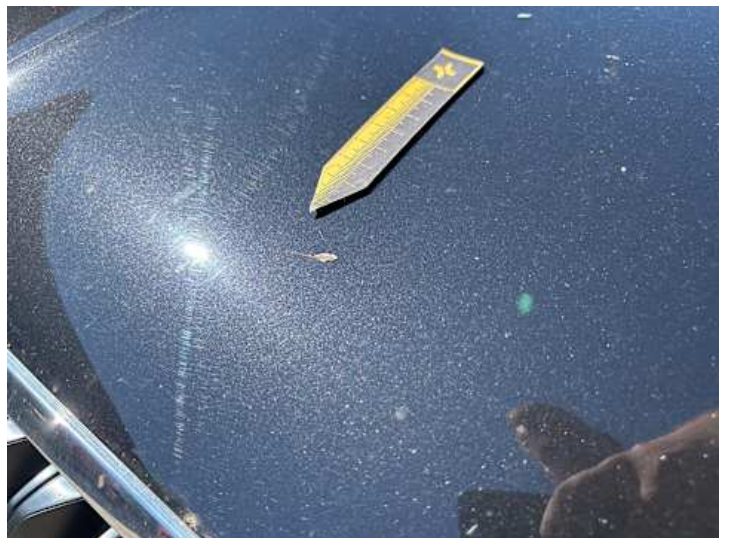
Motorhaube (Lackschaden, Steinschlag)

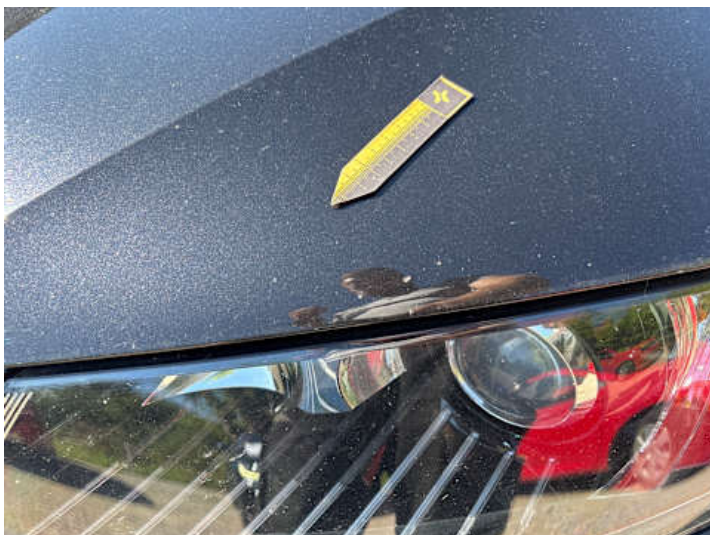
Motorhaube (Lackschaden, Steinschlag)

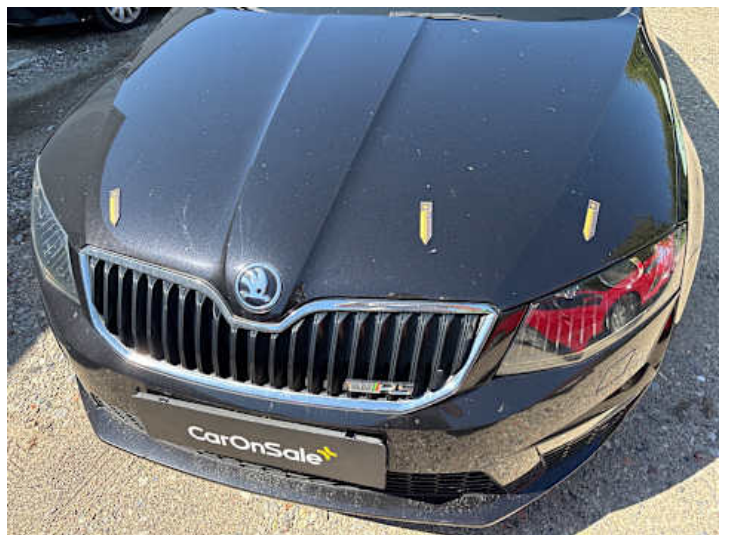
Motorhaube (Lackschaden, Steinschlag)

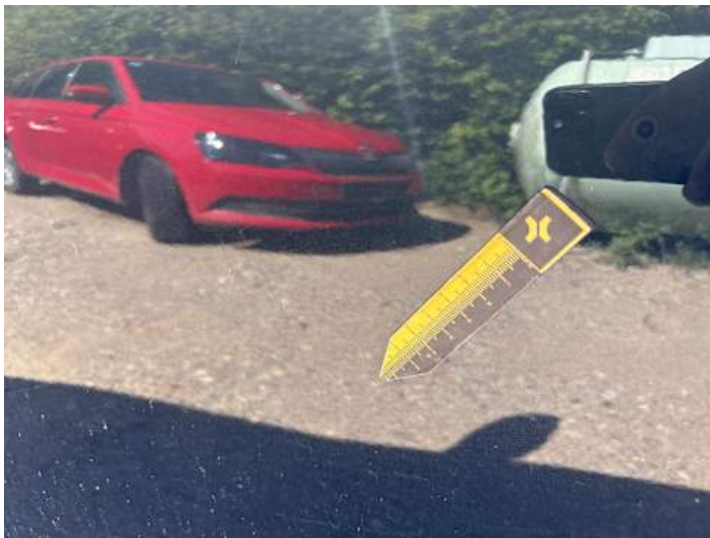
Fahrentür (Kratzer)

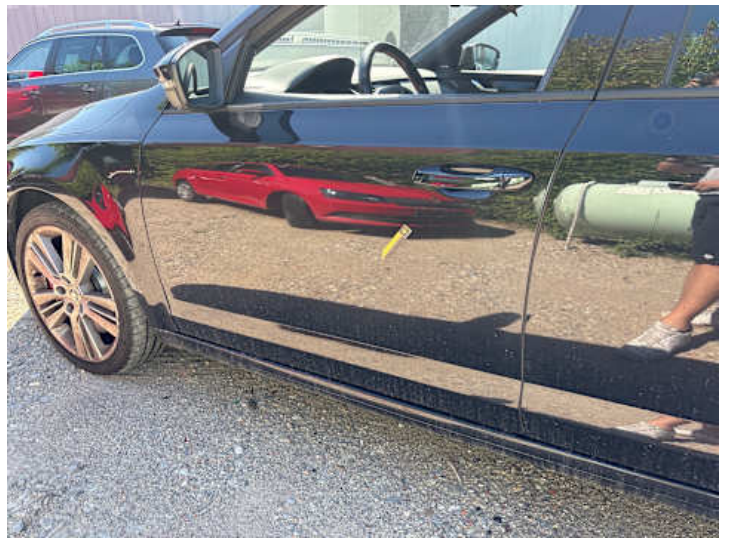
Fahrentür (Kratzer)

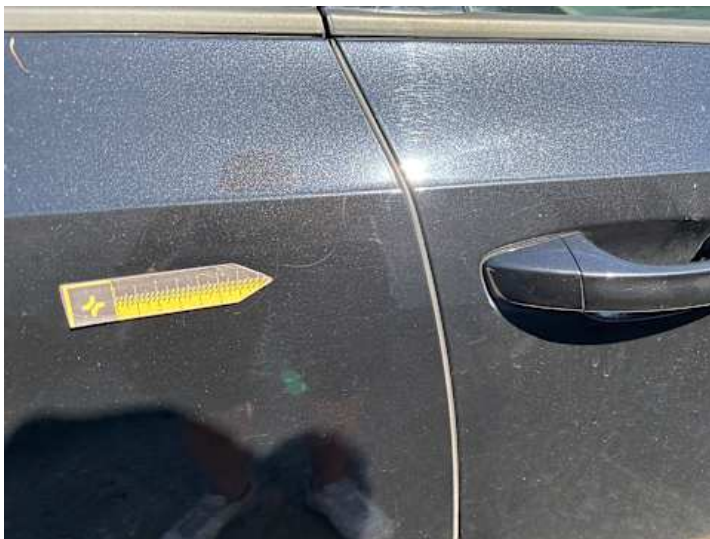
Türe hinten rechts (Kratzer)

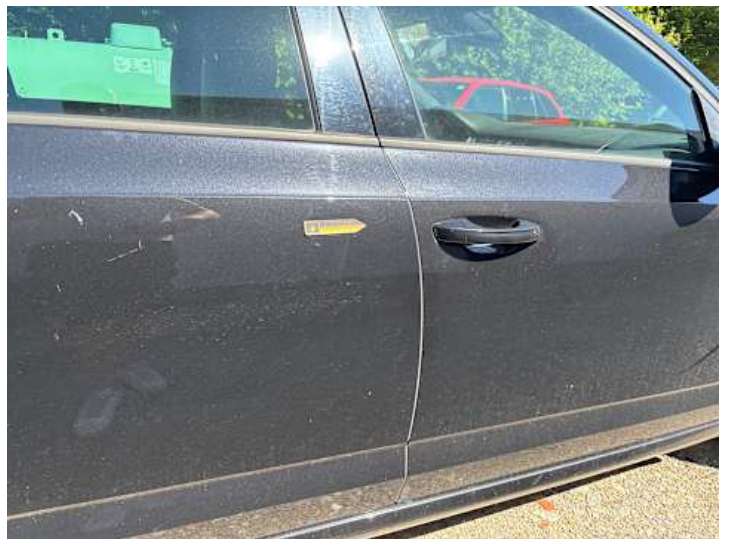
Türe hinten rechts (Kratzer)

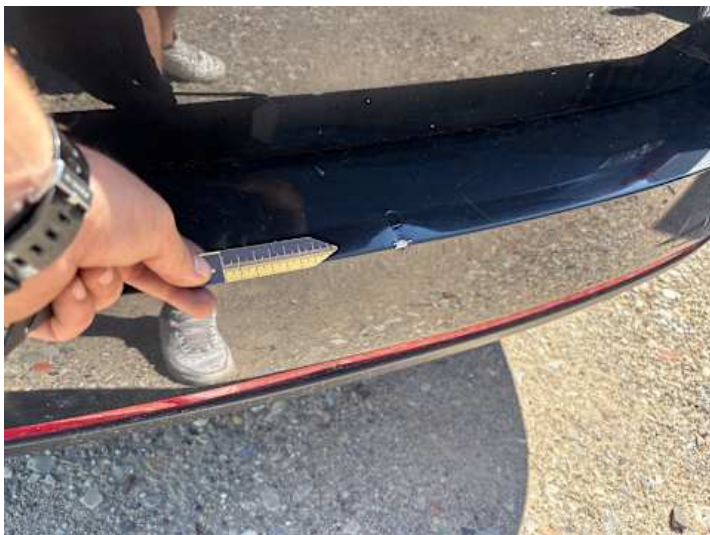
Stoßstange hinten (Lackschaden, Verformung)

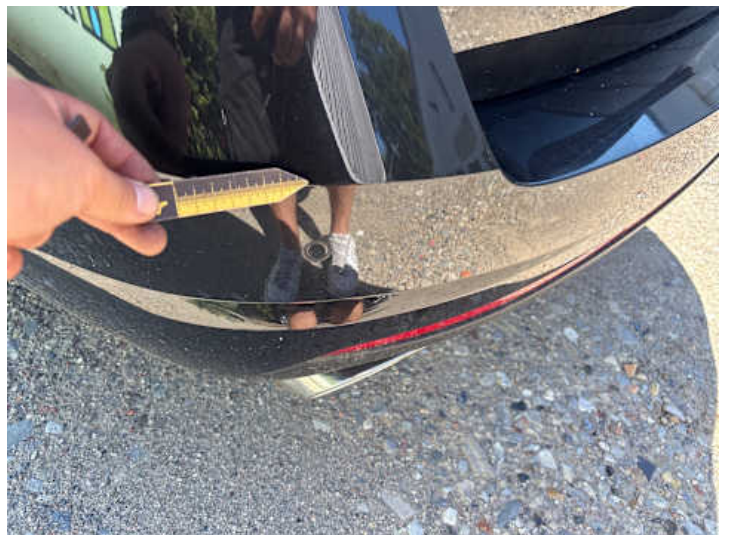
Stoßstange hinten (Lackschaden, Kratzer)

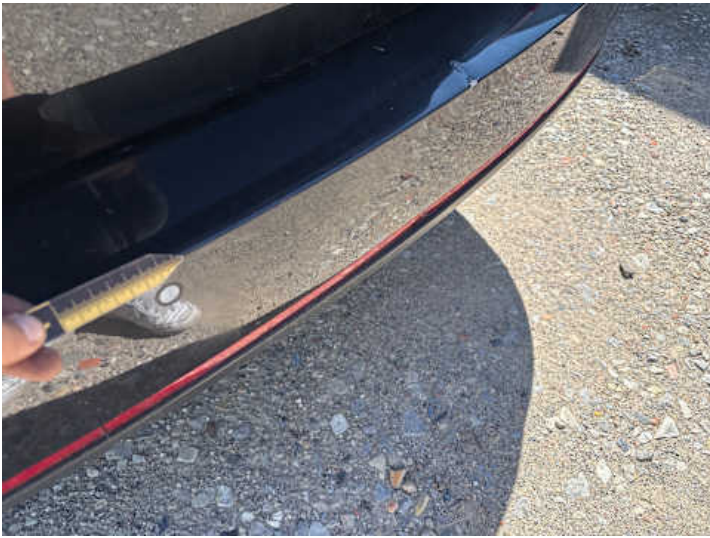
Stoßstange hinten (Lackschaden, Kratzer)

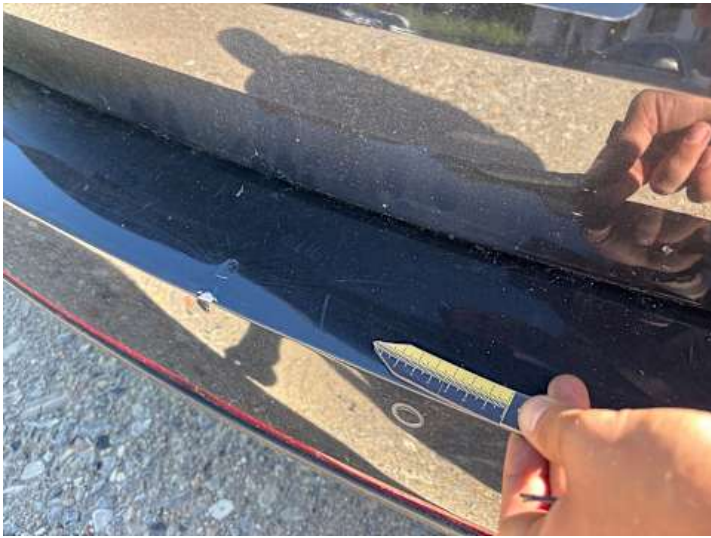
Stoßstange hinten (Lackschaden, Kratzer)

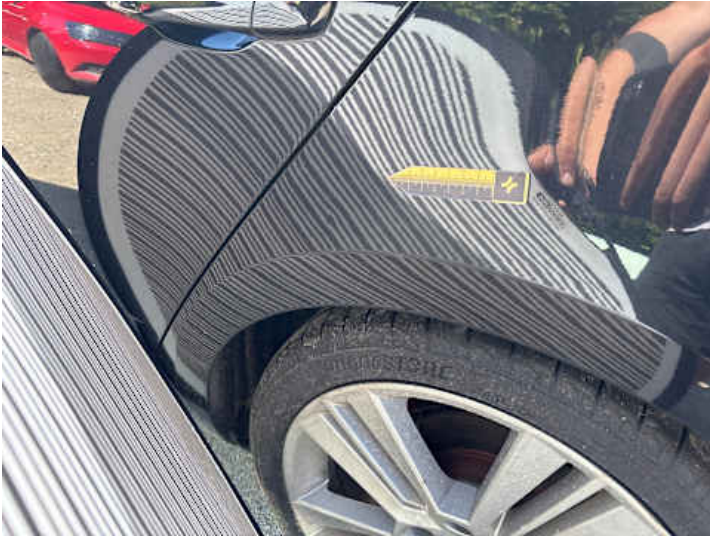
Seitenteil hinten links (Delle, Lackschaden)

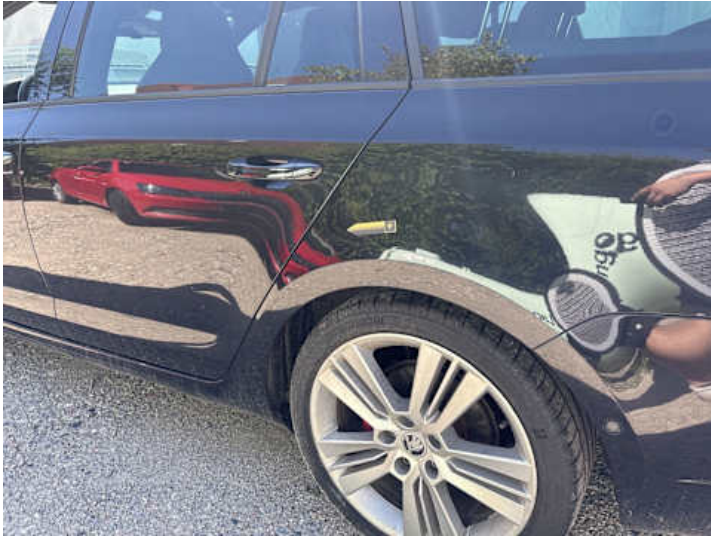
Seitenteil hinten links (Delle, Lackschaden)

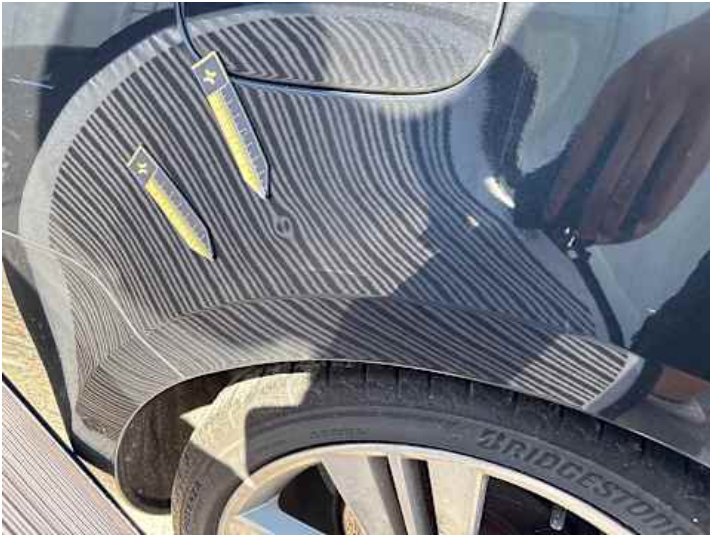
Seitenteil hinten rechts (Delle, Lackschaden)

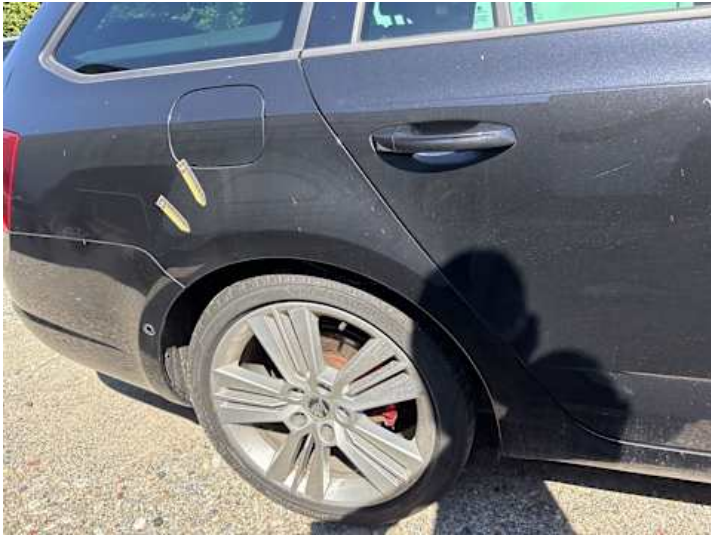
Seitenteil hinten rechts (Delle, Lackschaden)

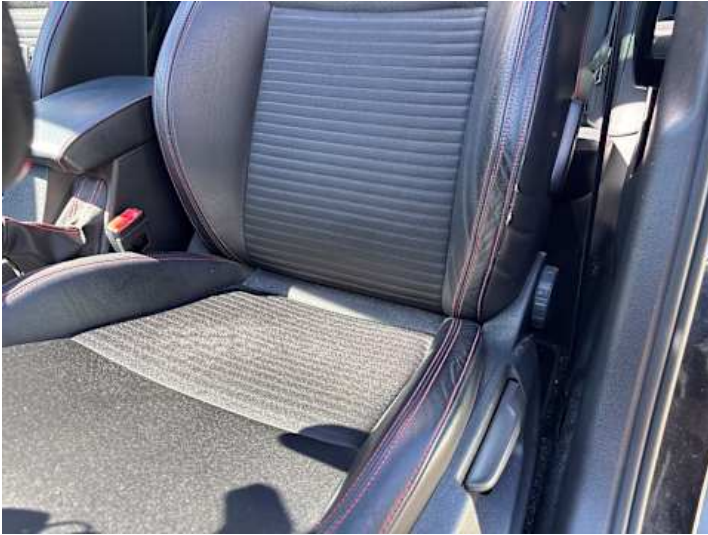
Innenraum (Verschleiß)

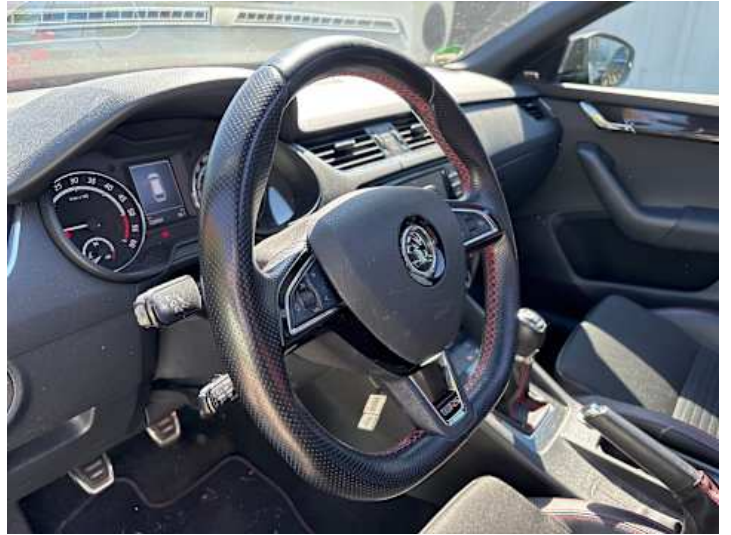
Innenraum (Verschleiß)

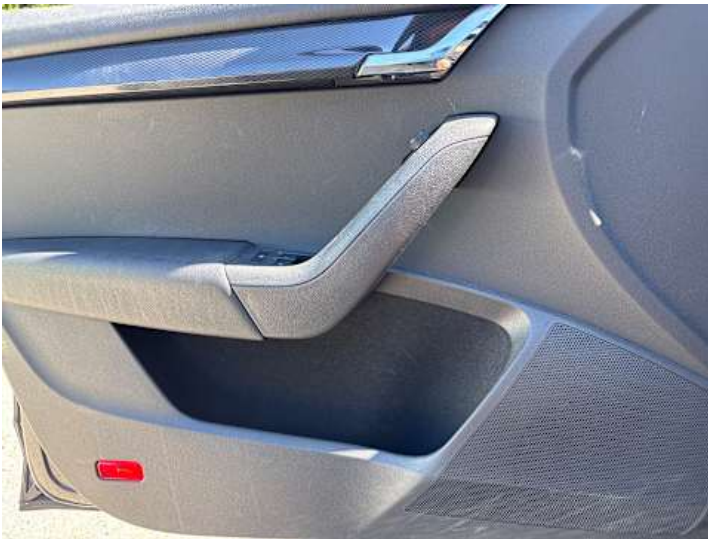
Innenraum (Verschleiß)

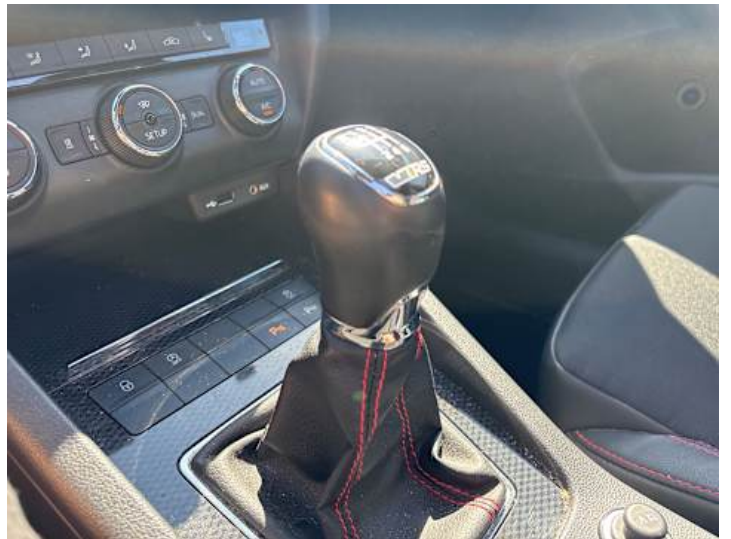
Innenraum (Verschleiß)
