## Opel Vivaro Edition L

EZ 02/2022 | Kastenwagen | Diesel | Schaltgetriebe | 155.892km

Fahrzeug aufgenommen am: 03.08.2026

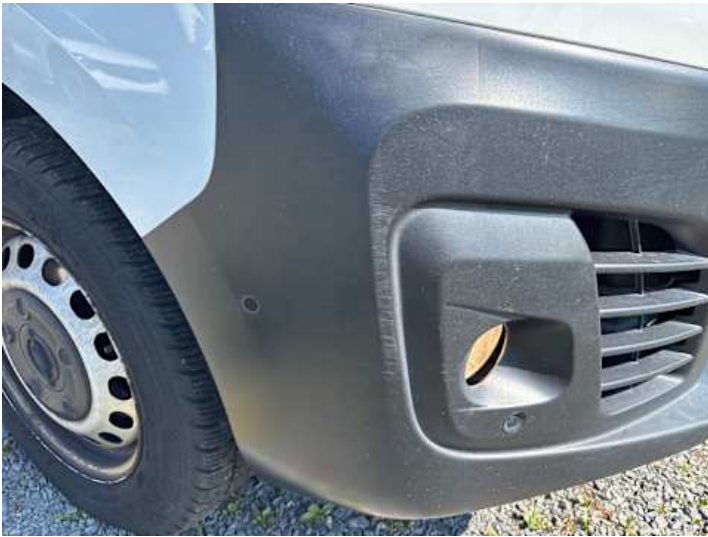
Stoßstange vorne (Kratzer)

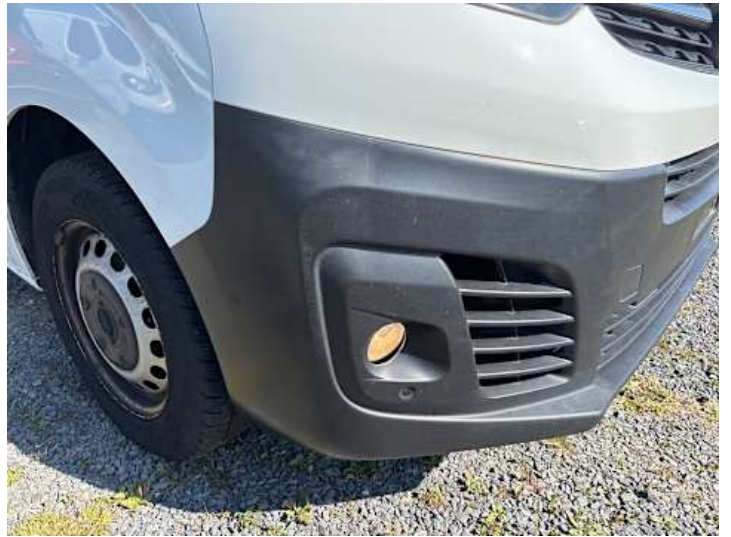
Stoßstange vorne (Kratzer)

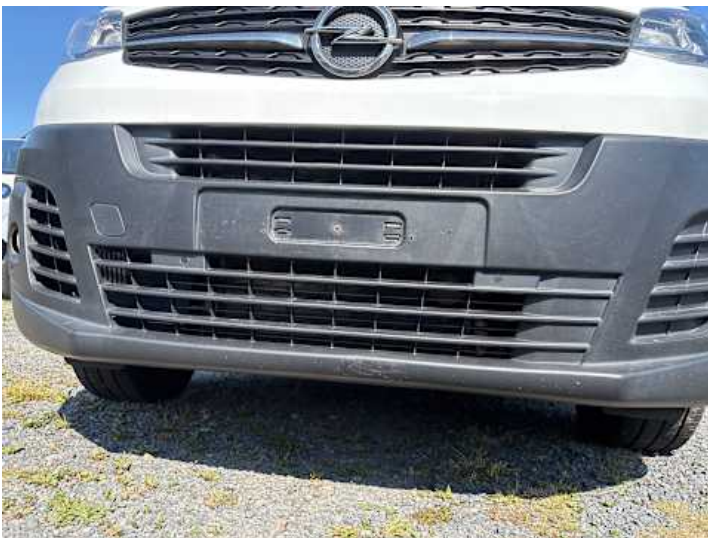
Stoßstange vorne (Kratzer)

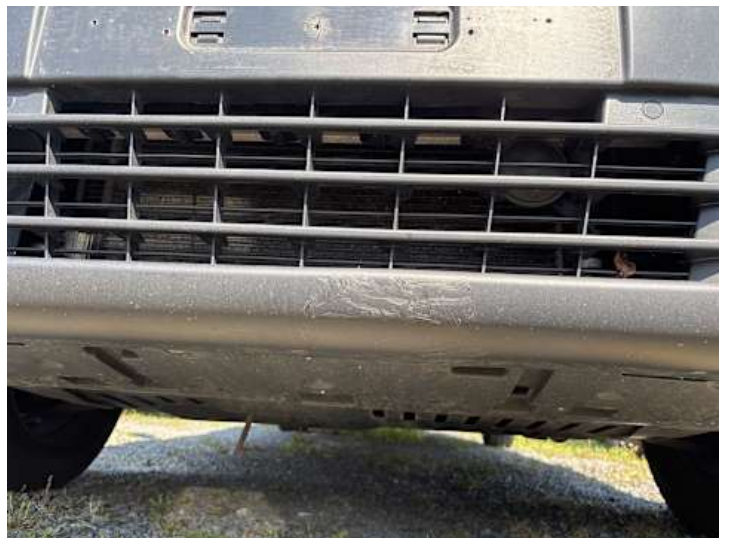
Stoßstange vorne (Kratzer)

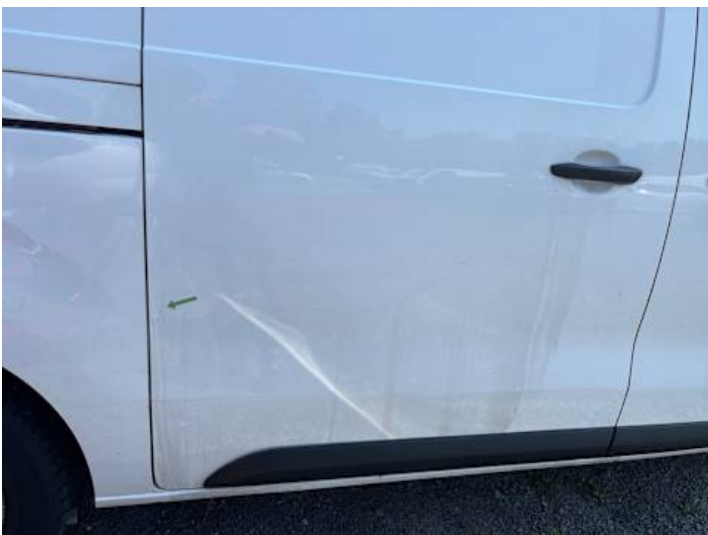
Türe hinten rechts (Kratzer)

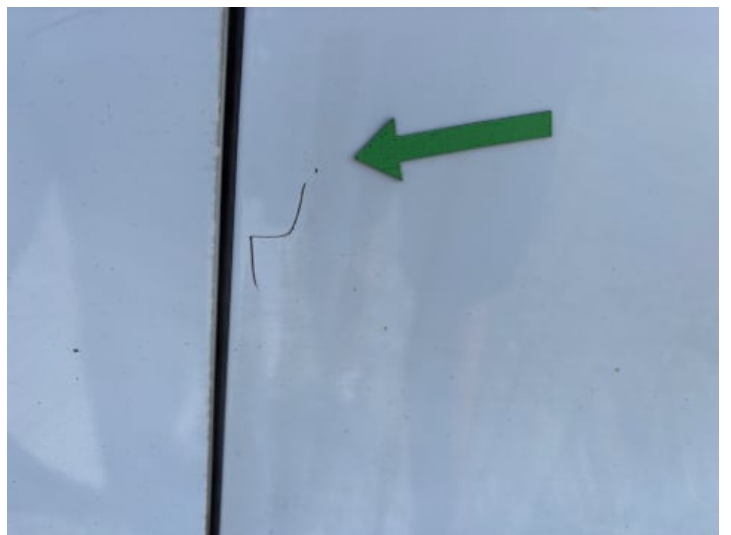
Türe hinten rechts (Kratzer)

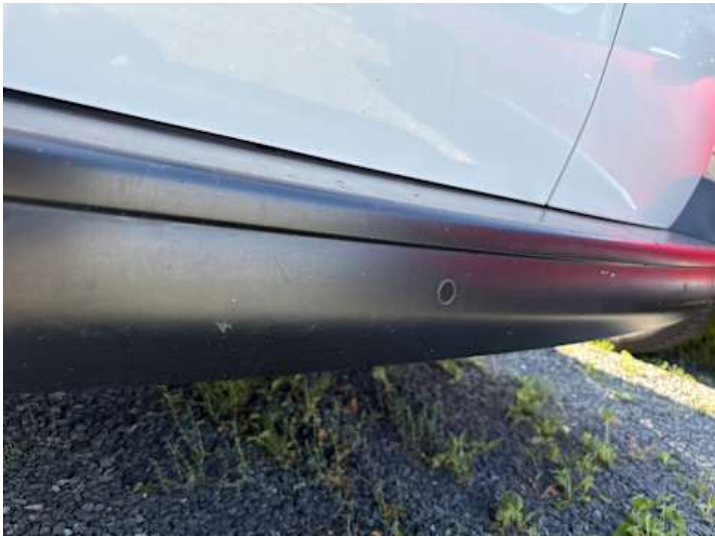
Stoßstange hinten (Kratzer)

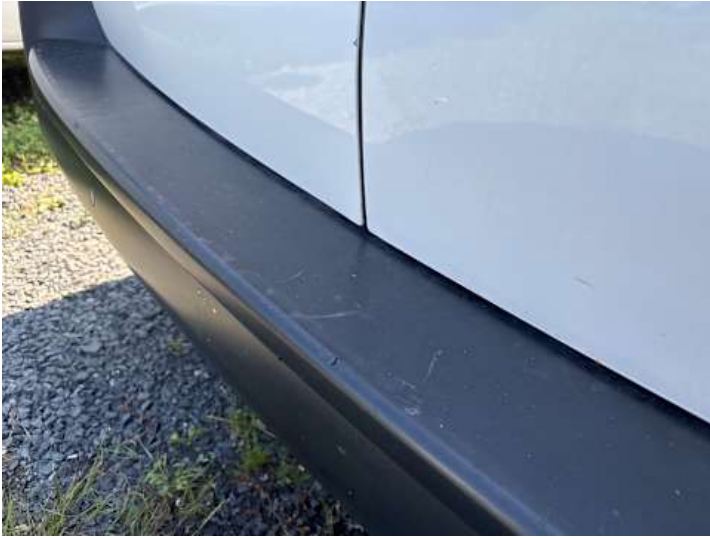
Stoßstange hinten (Kratzer)

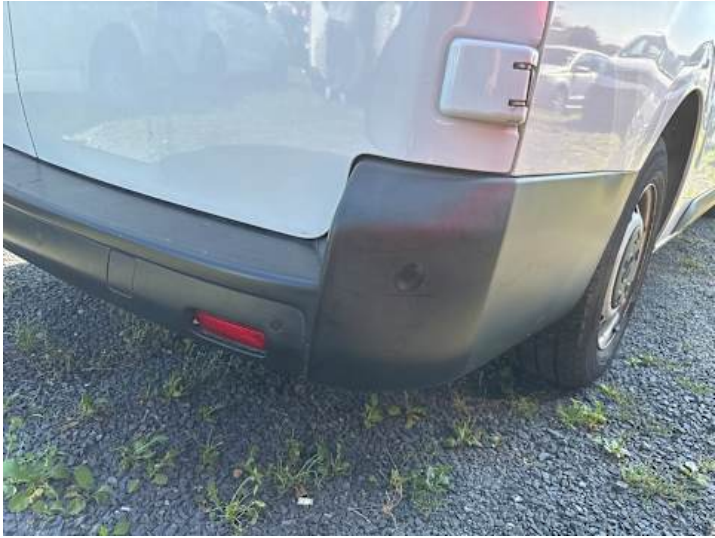
Stoßstange hinten (Kratzer)

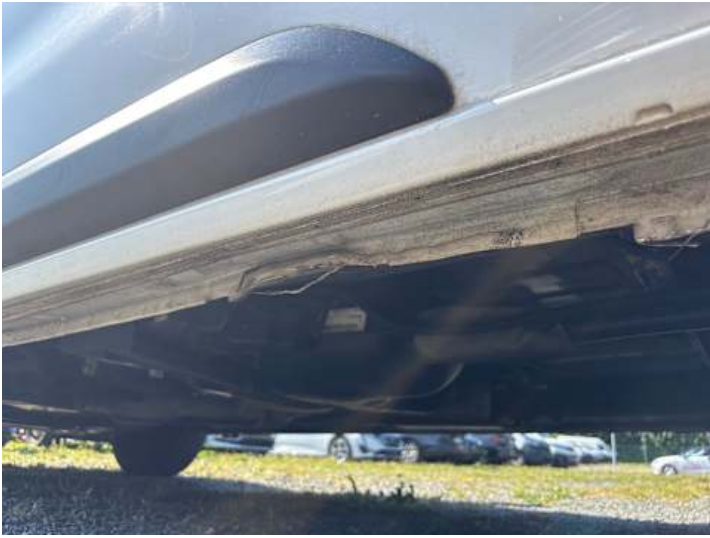
Schweller links (Verformung)

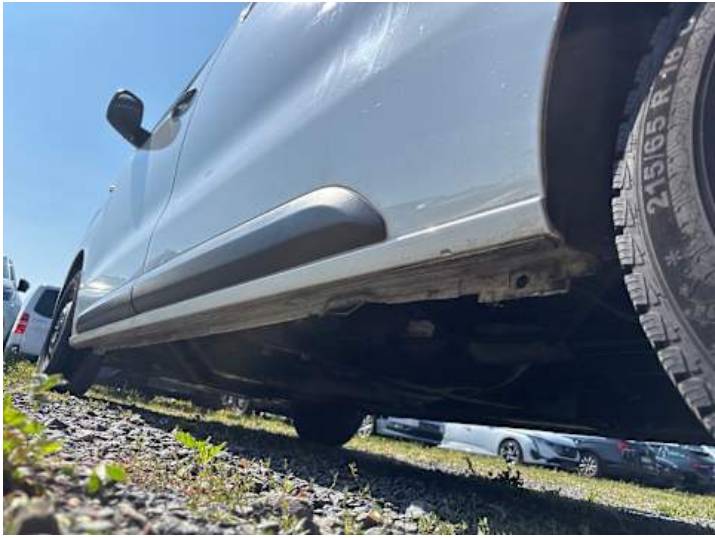
Schweller links (Verformung)

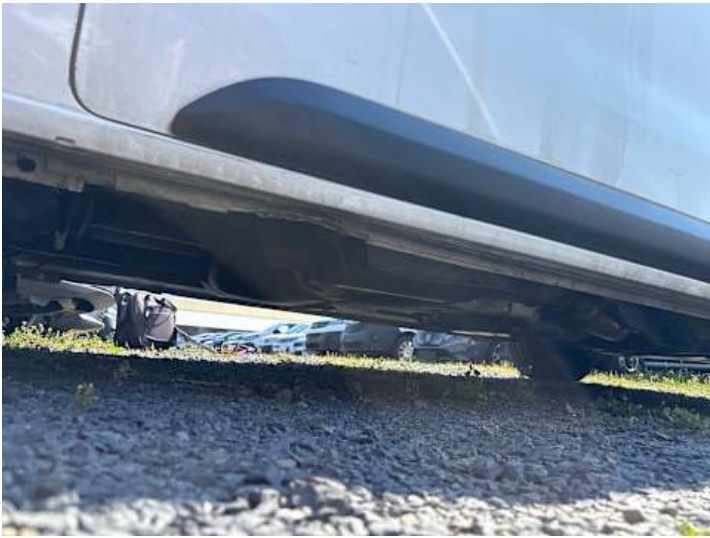
Schweller rechts (Verformung)

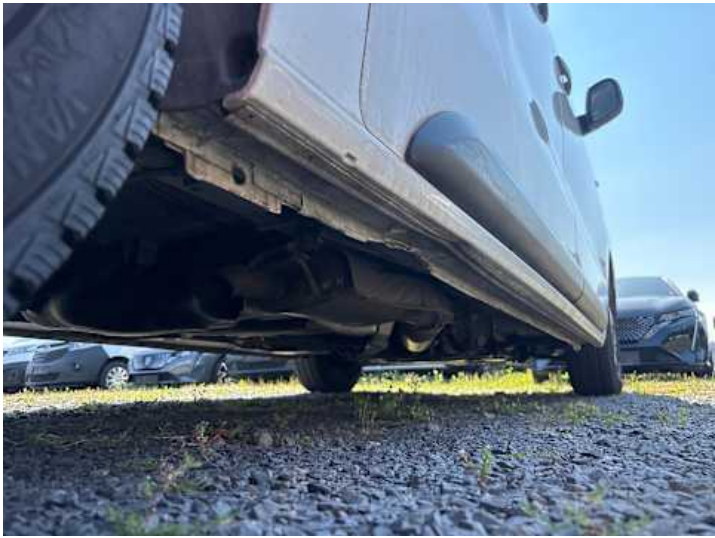
Schweller rechts (Verformung)

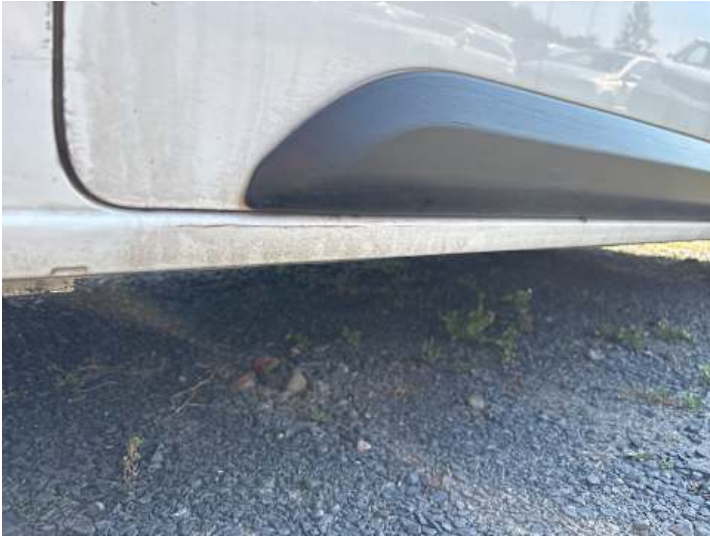
Schweller rechts (Kratzer)

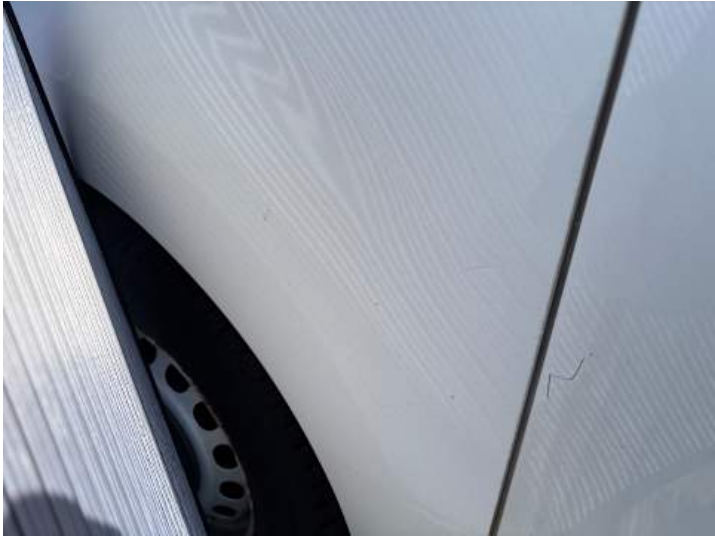
Seitenteil hinten rechts (Delle, Kratzer)

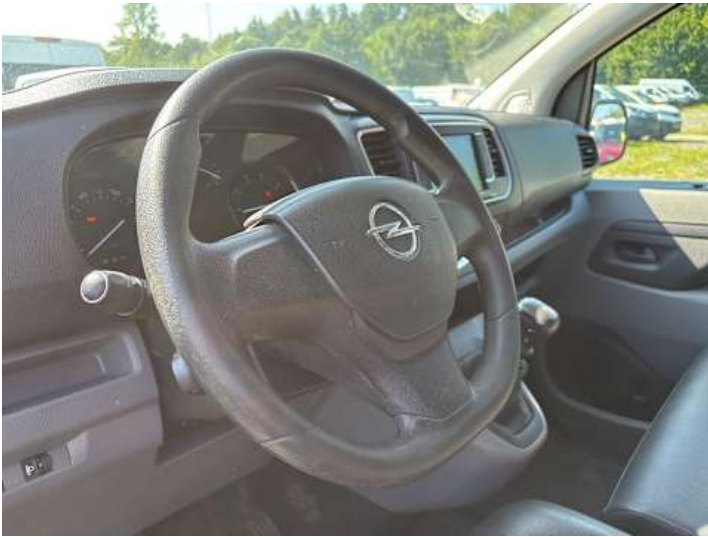
Innenraum (Verschleiß)

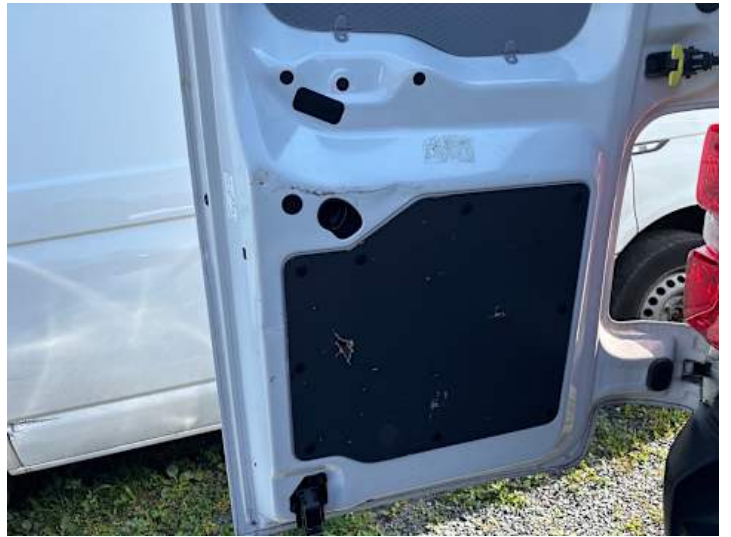
Innenraum (Diverse Schäden)

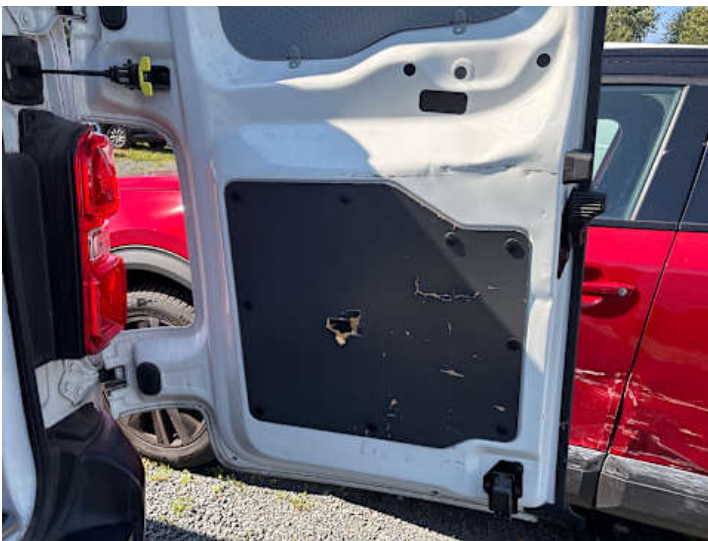
Innenraum (Diverse Schäden)

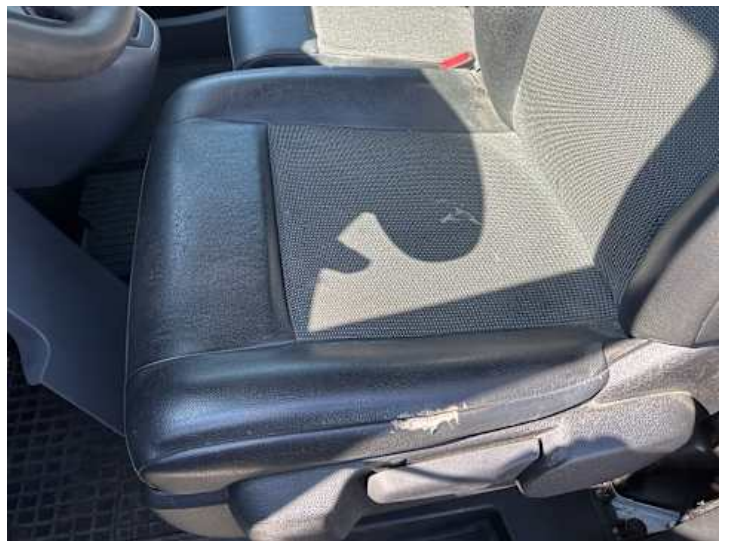
Innenraum (Verschleiß, Riss/Bruch, Verschmutzung)
