## Hyundai i20 YES! Plus

EZ 06/2019 | Kleinwagen | Benzin | Schaltgetriebe | 84.903km

Fahrzeug aufgenommen am: 27.08.2026

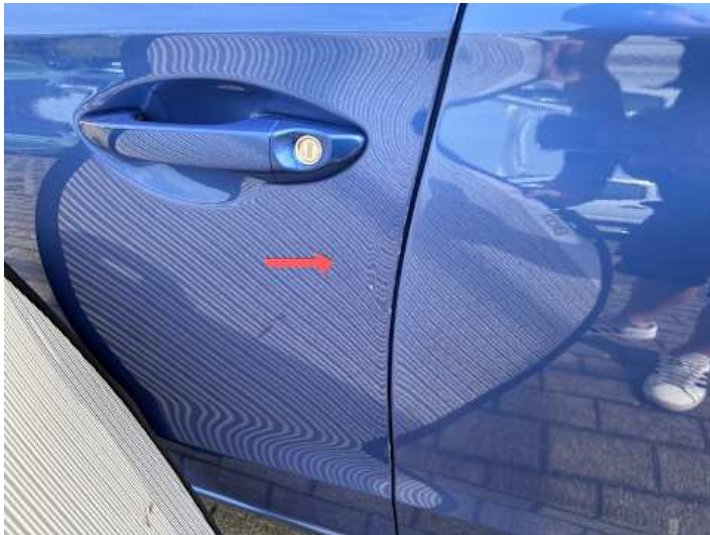
Fahrtür (Kratzer, Delle)

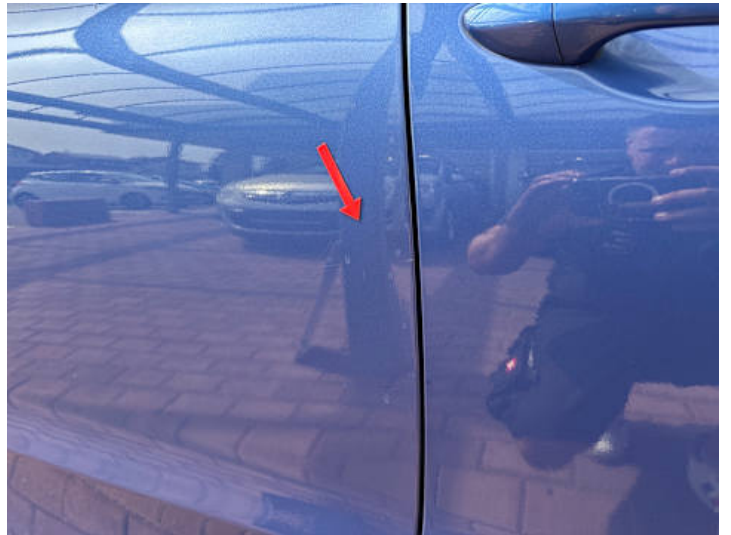
Türe hinten rechts (Kratzer)

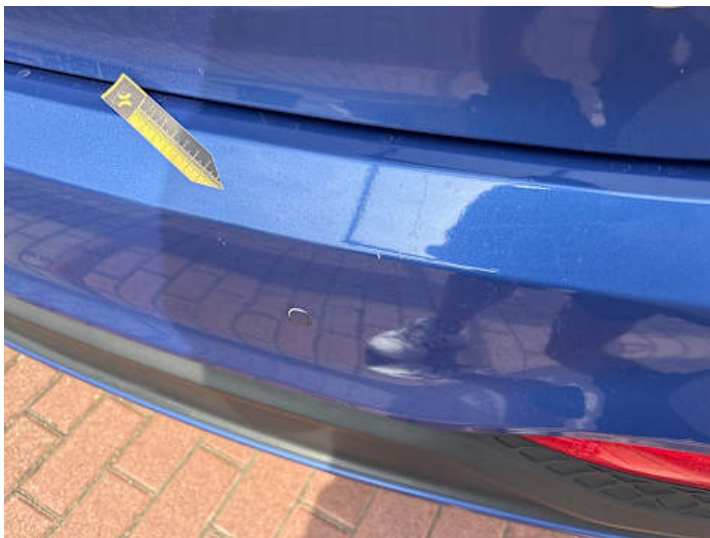
Stoßstange hinten (Kratzer)

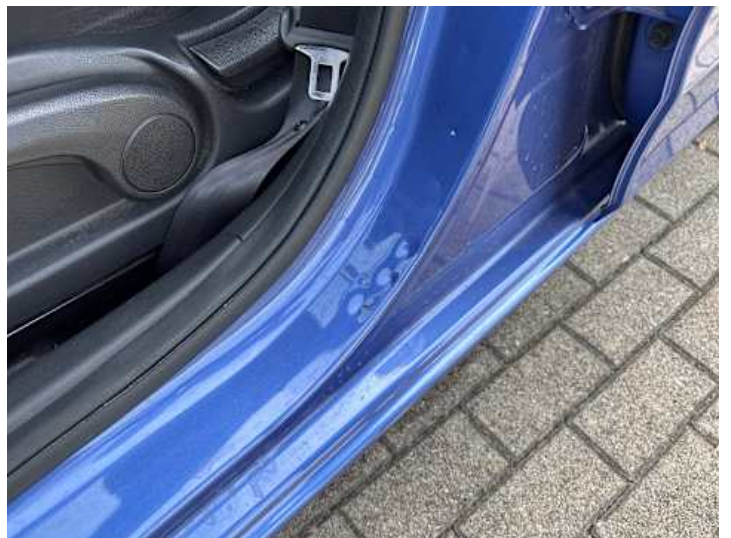
Schweller links (Kratzer, Delle)

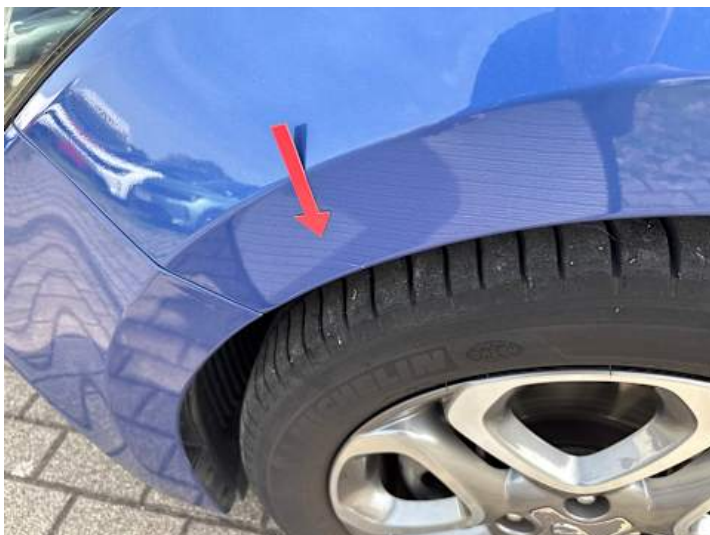
Kotflügel vorne links (Kratzer)

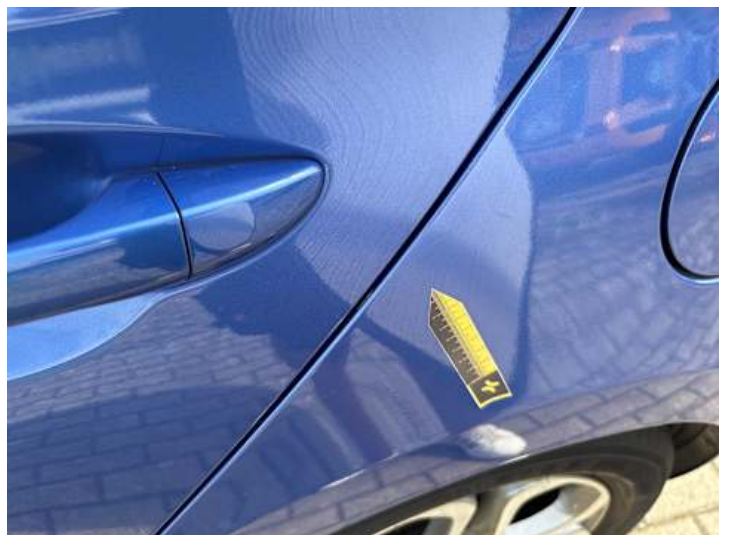
Seitenteil hinten links (Kratzer)

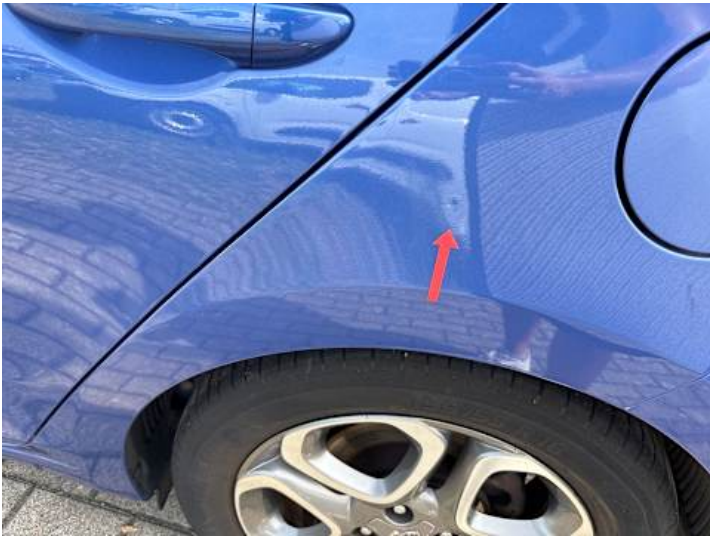
Seitenteil hinten links (Delle)

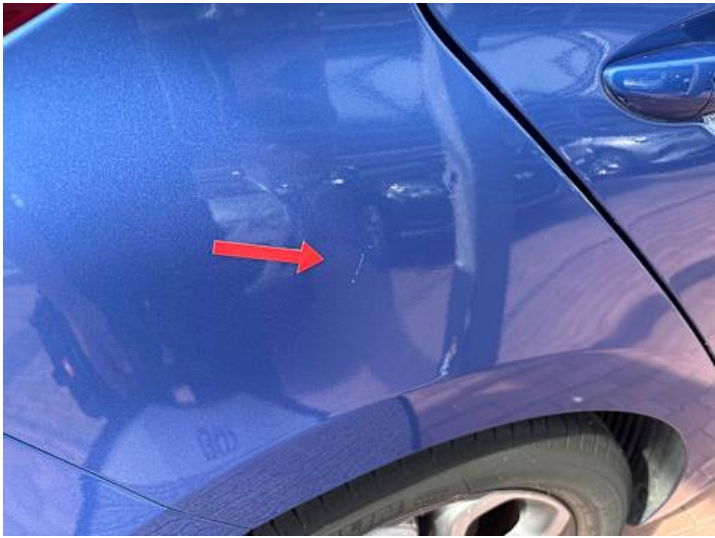
Seitenteil hinten rechts (Kratzer)

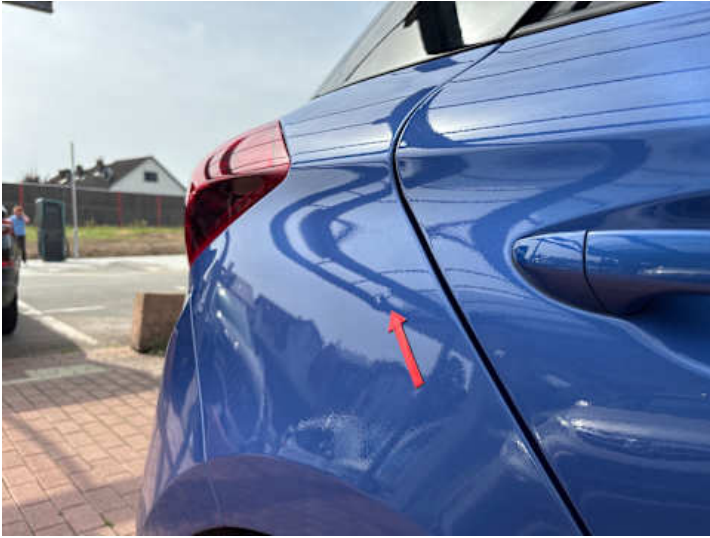
Seitenteil hinten rechts (Delle)

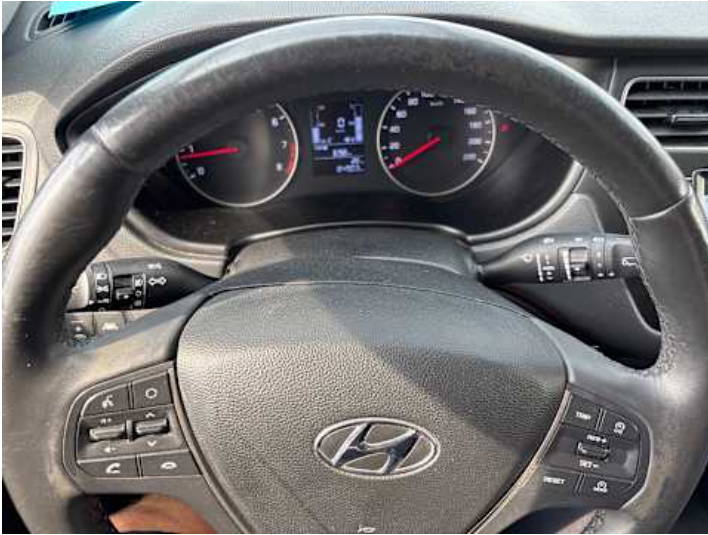
Innenraum (Verschleiß)

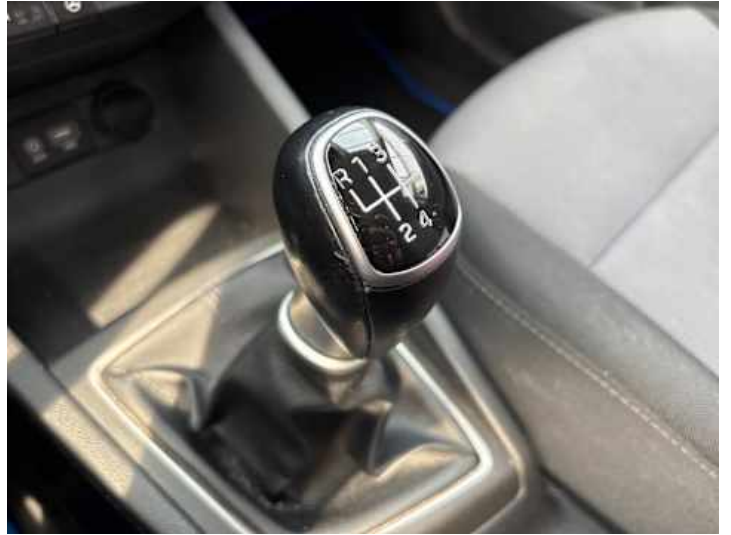
Innenraum (Verschleiß)
