Minderwertgutachten

| | Volkswagen | | Polo VI GTI | | | 2.0 TSI EU6d, GTI, (Facelift) 2021 - .. | | | |
| | WVWZZZAWZPU055488 | | Lim. Schrägheck | | | 5 | Superbenzin | 0603/CPW | |

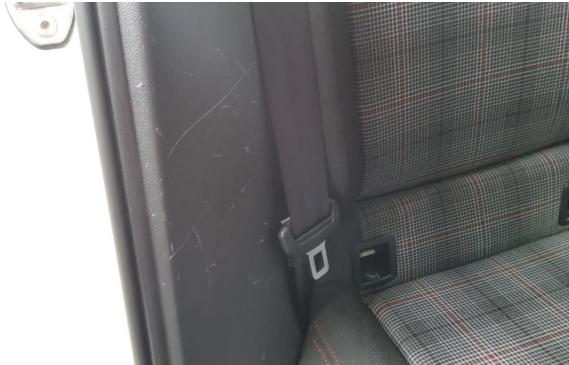
| 6. | Verkleidung Einstieg HR zerkratzt ern | | | | |

Verkleidung Einstieg HR zerkratzt ern

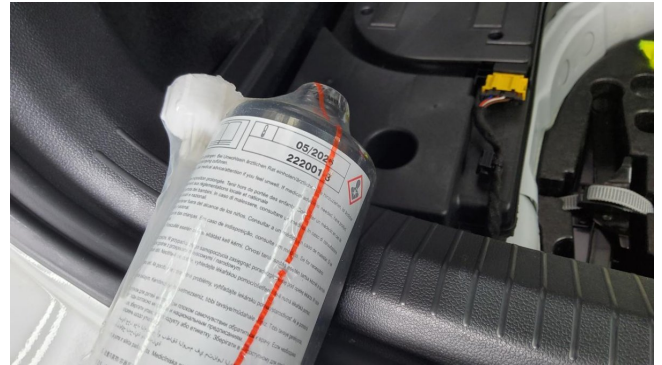
| 2. | Ersatzrad / Tirefit - Füllmittel erneuern (Reifendichtmittel) | | | | |

Ersatzrad / Tirefit - Füllmittel erneuern

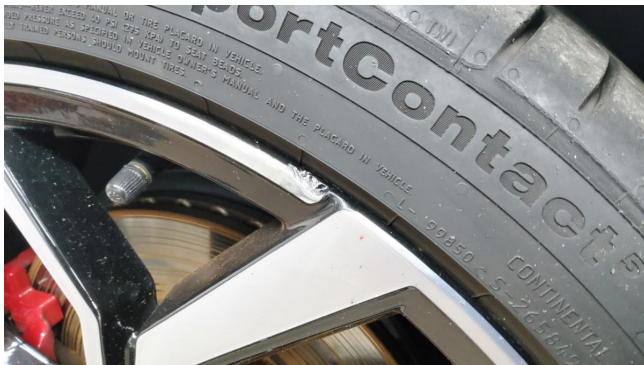
| 1. | Hochglanz Felge VL verformt ern | | | | |

Hochglanz Felge VL verformt ern

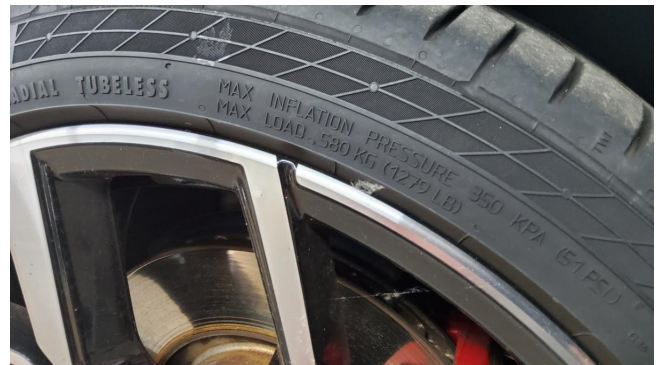
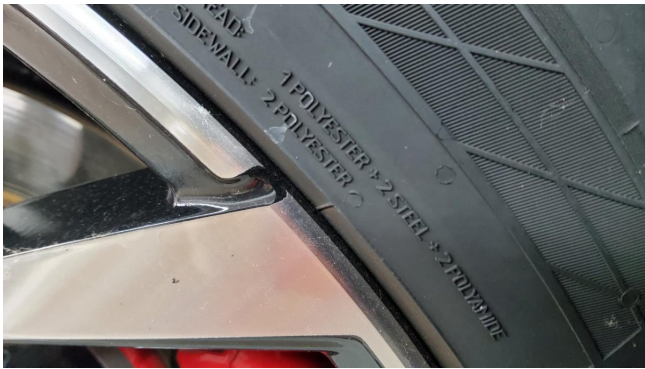
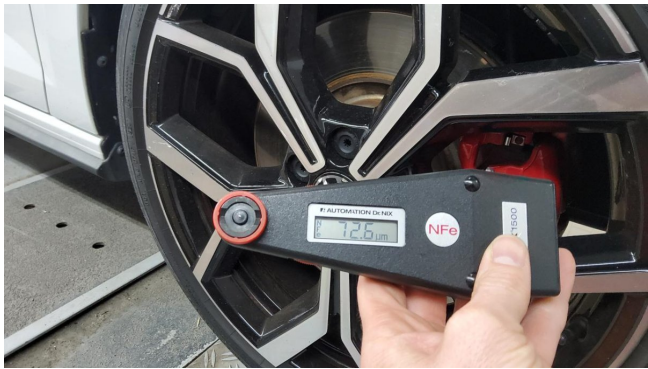
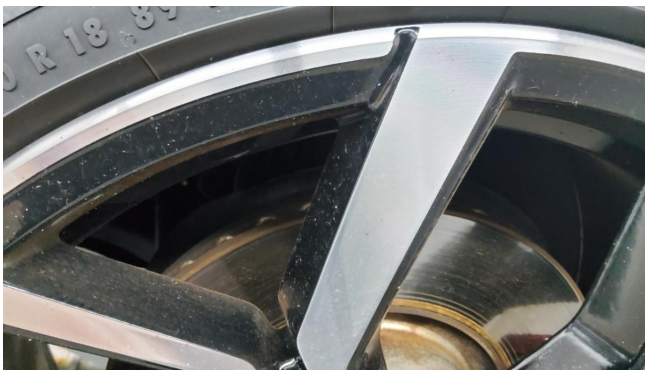
| 2. | Hochglanz Felge VR instandgesetzt ern. | | | | |

Hochglanz Felge VR instandgesetzt ern.

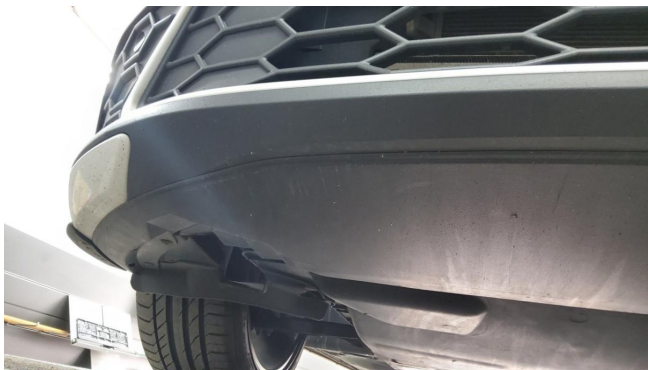
| 3. | Stoßfänger V Spoiler unterhalb zerkratzt Gebrauch | | | | |

Stoßfänger V Spoiler unterhalb zerkratzt Gebrauch

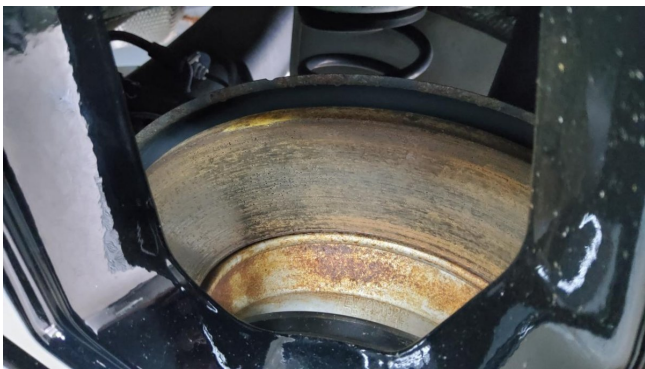
| 1. | Bremssscheiben hinten Rostansatz, freibremsen (Schadenerweiterung mögl | | | | |

Bremsscheiben hinten Rostansatz, freibremsen
