## Skoda Octavia Soleil

EZ 02/2020 | Kombi | Diesel | Automatikgetriebe | 254.444km  
Besteuerung: Differenzbesteuert (§25a UStG)  
Fahrzeugstandort: 97\*\*\*  
Fahrzeug aufgenommen am: 06.08.2026

# Fahrzeug Schadenfotos (Außen)

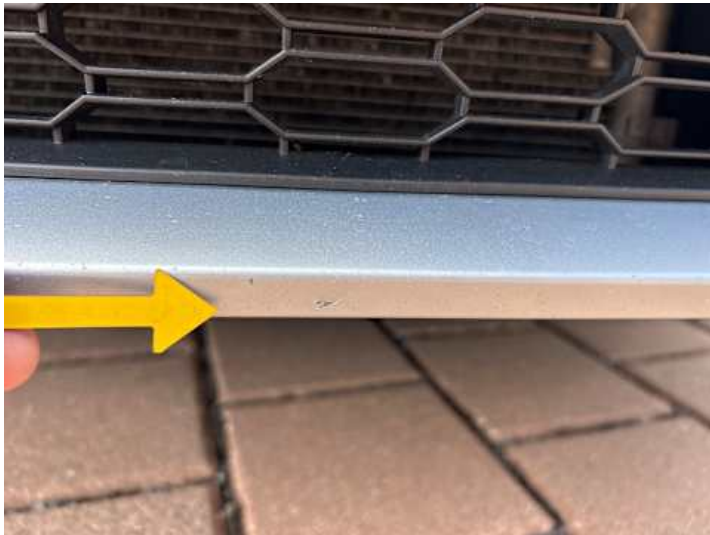
Stoßstange vorne (Kratzer)

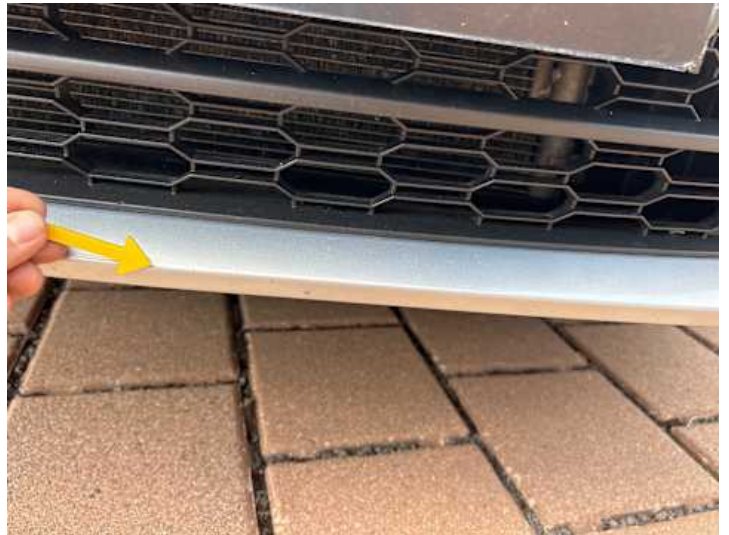
Stoßstange vorne (Kratzer)

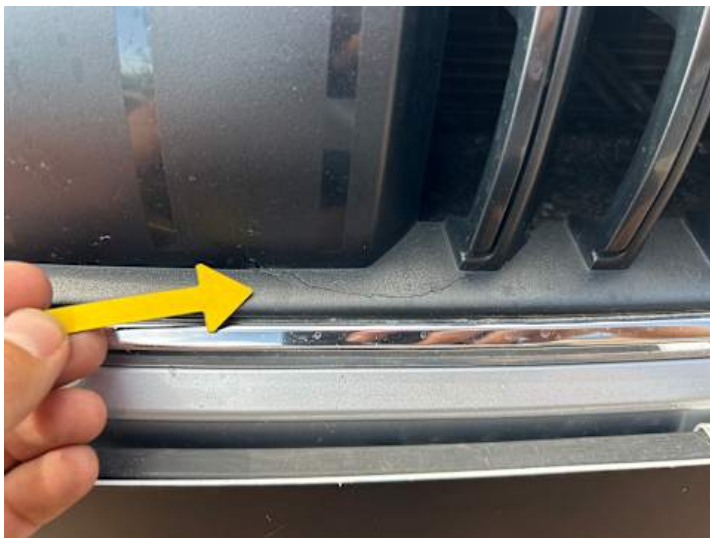
Stoßstange vorne (Riss/Bruch)

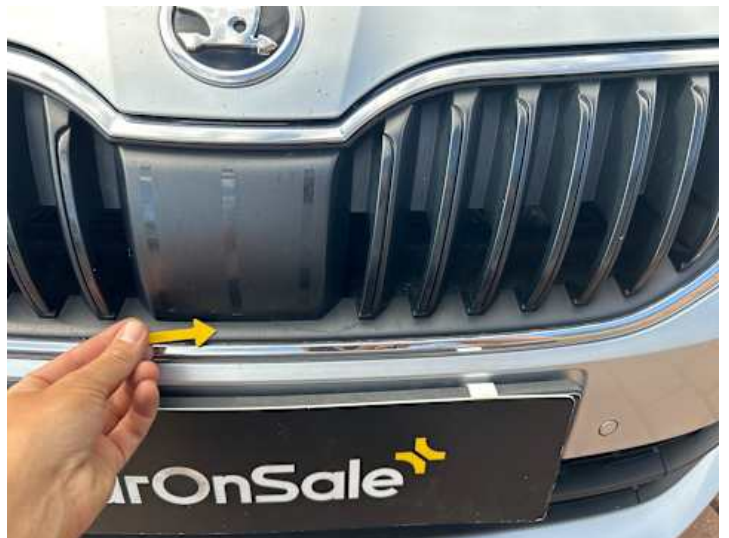
Stoßstange vorne (Riss/Bruch)

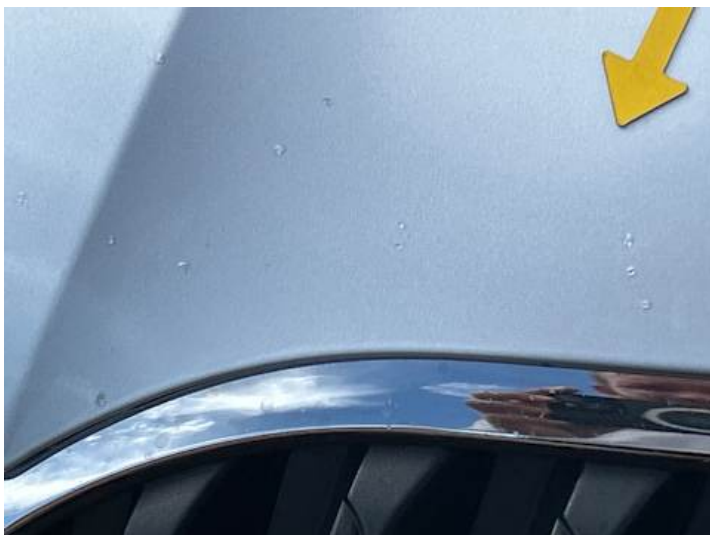
Motorhaube (Steinschlag)

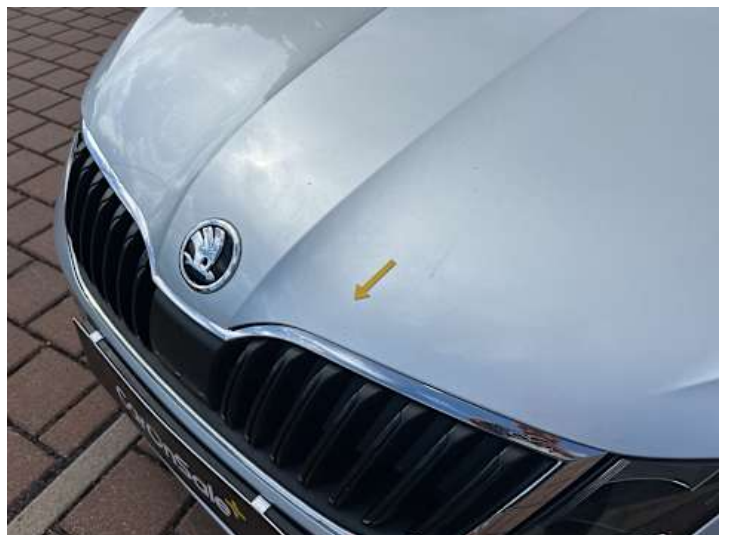
Motorhaube (Steinschlag)

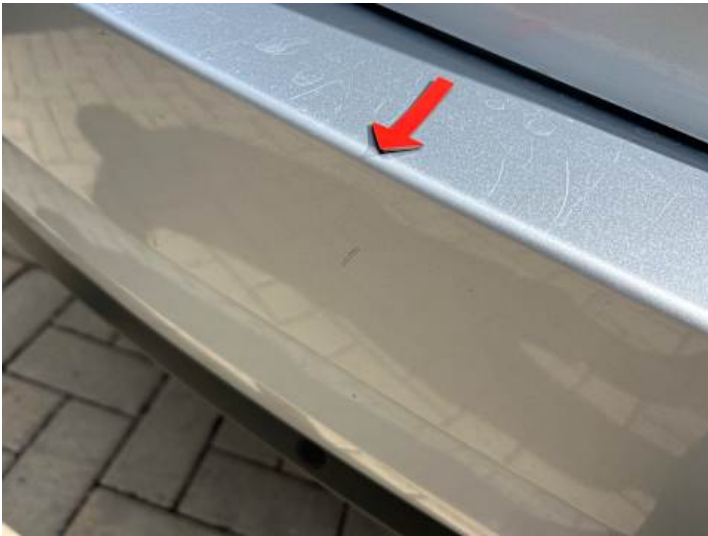
Stoßstange hinten (Kratzer)

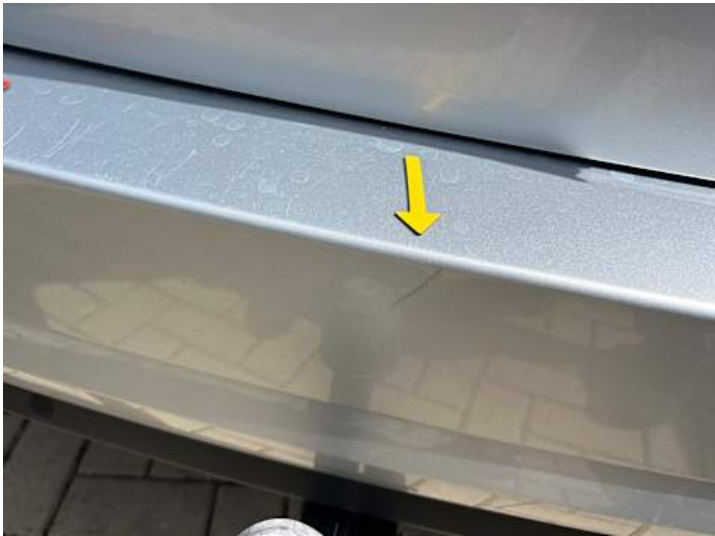
Stoßstange hinten (Kratzer)

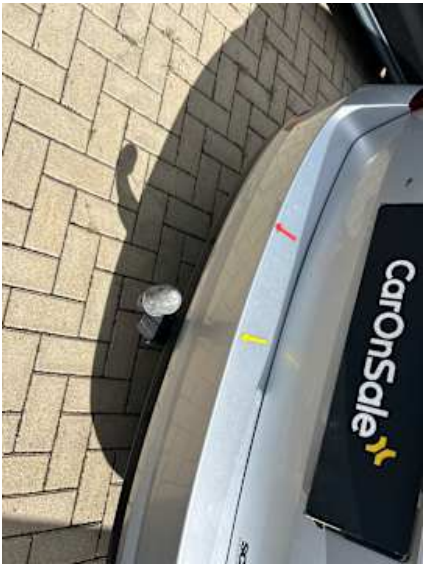
Stoßstange hinten (Kratzer)

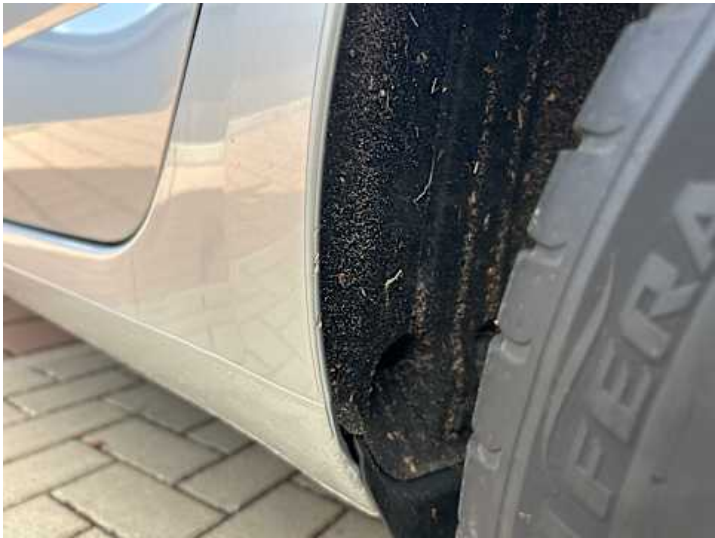
Seitenteil hinten links (Rost, Kratzer)

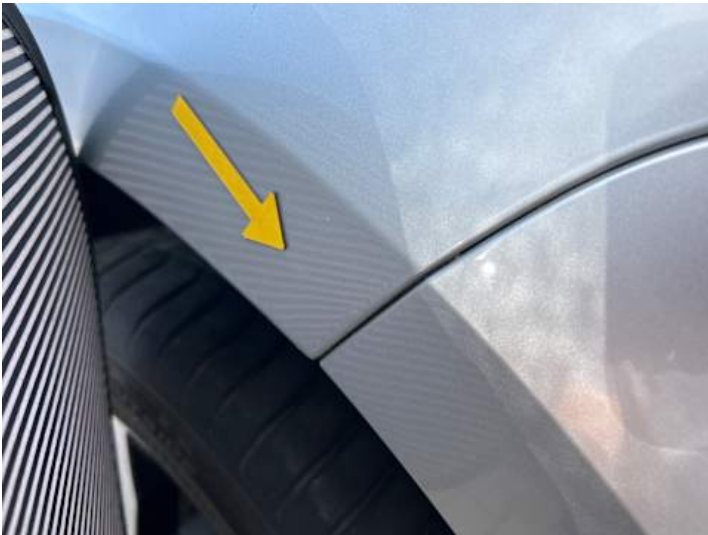
Seitenteil hinten links (Rost, Kratzer)

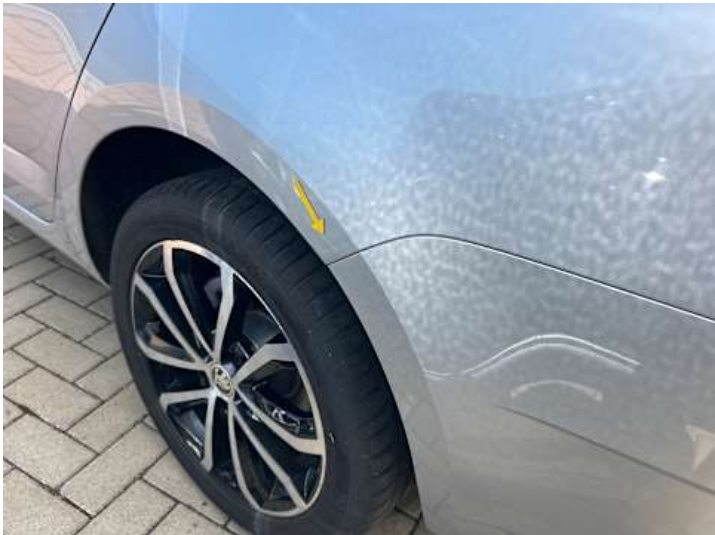
Seitenteil hinten links (Rost, Kratzer)

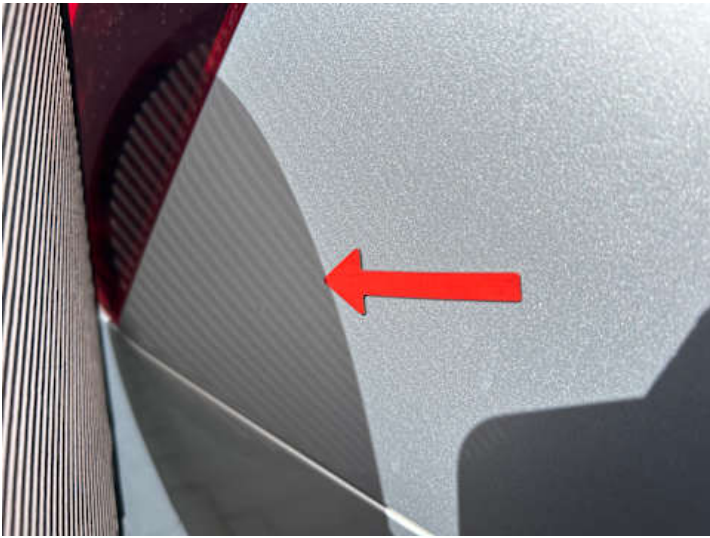
| Fahrzeugteil | Lackschichtdicke (in µm) | Fahrzeugteil | Lackschichtdicke (in µm) |
|---|---|---|---|
| Seitenteil hinten links | 125 | Seitenteil hinten rechts | 1995 |

Seitenteil hinten rechts (Rost, Unsachgemäß instand gesetzt)

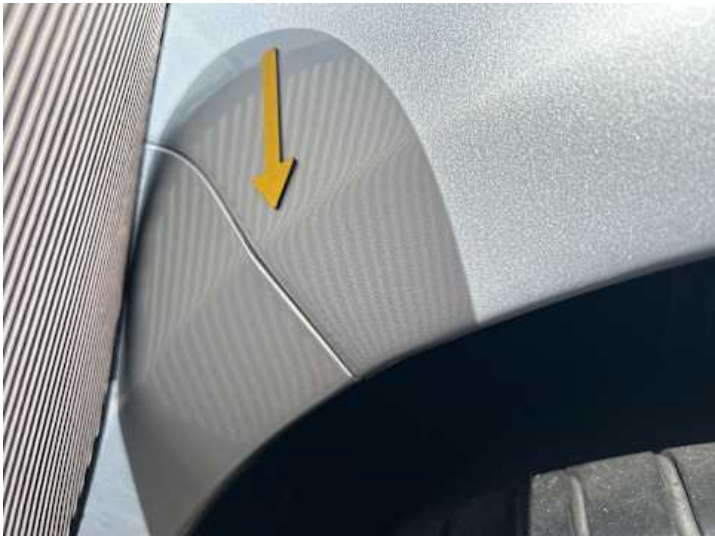
Seitenteil hinten rechts (Rost, Unsachgemäß instand gesetzt)

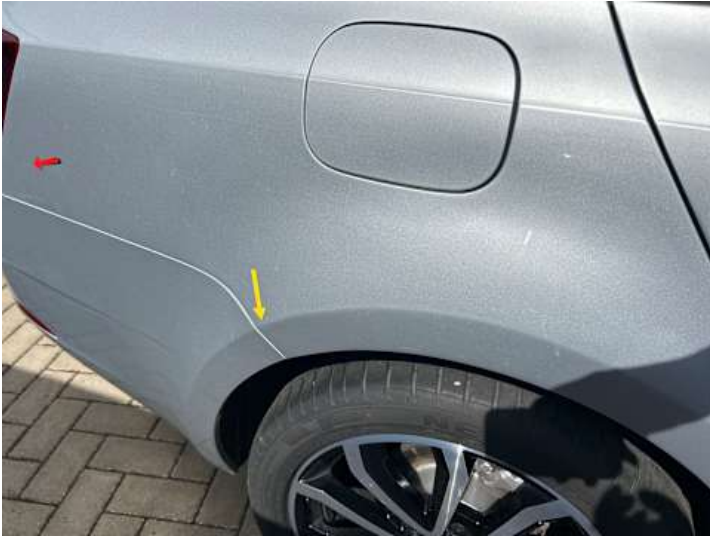
Seitenteil hinten rechts (Rost, Unsachgemäß instand gesetzt)

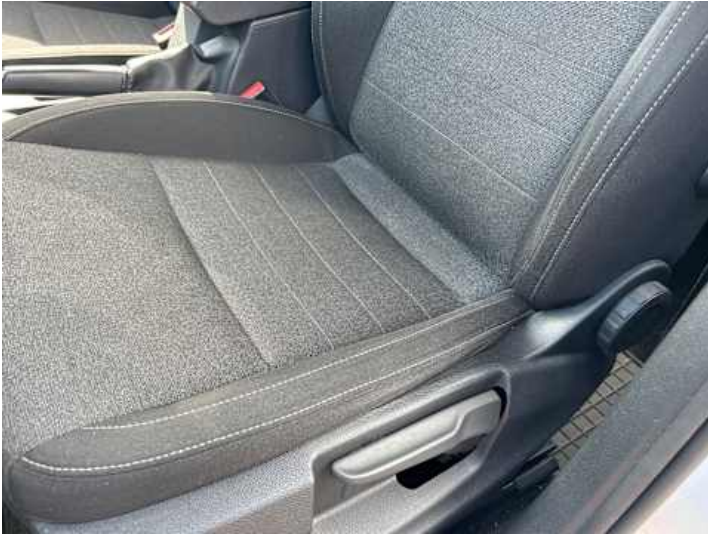
Innenraum (Verschleiß)
