## Opel Movano Ka L1H1 3,5t Selection

EZ 06/2024 | Kastenwagen | Diesel | Schaltgetriebe | 47.827km  
Besteuerung: Regelbesteuert (Deutschland)  
Fahrzeugstandort: 25\*\*\*  
Fahrzeug aufgenommen am: 21.07.2026

# Hinweise zum Zustandsbericht

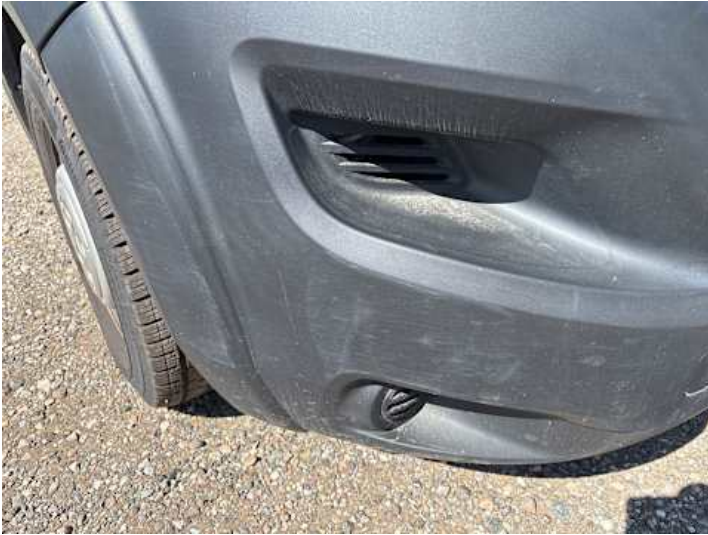
Stoßstange vorne (Kratzer)

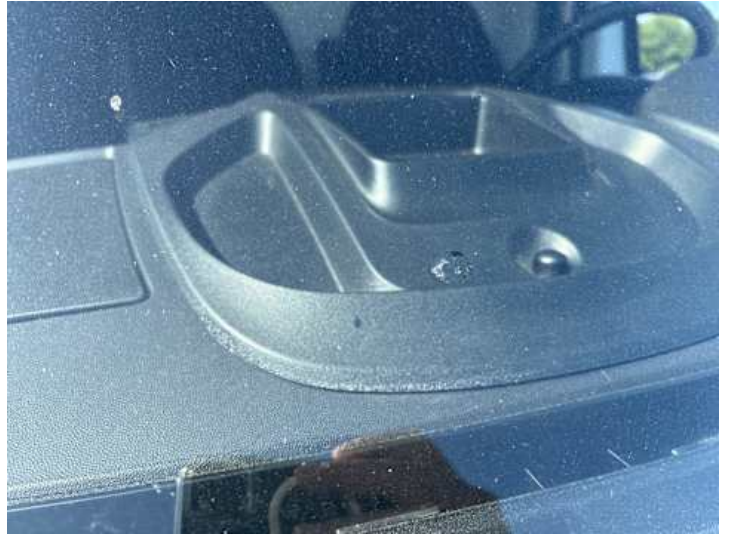
Windschutzscheibe (Steinschlag)

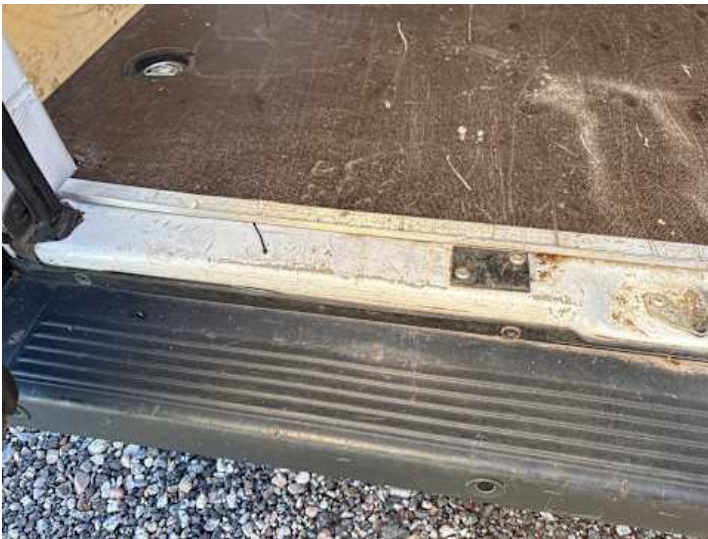
Stoßstange hinten (Kratzer, Lackschaden)

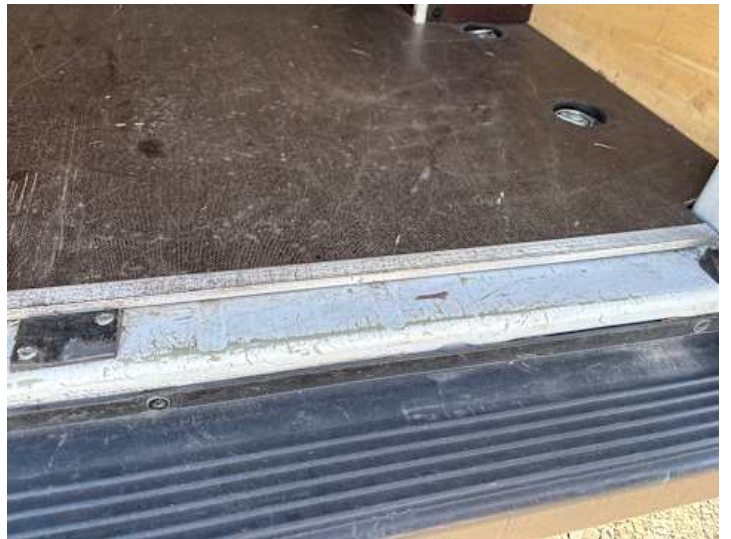
Stoßstange hinten (Kratzer, Lackschaden)

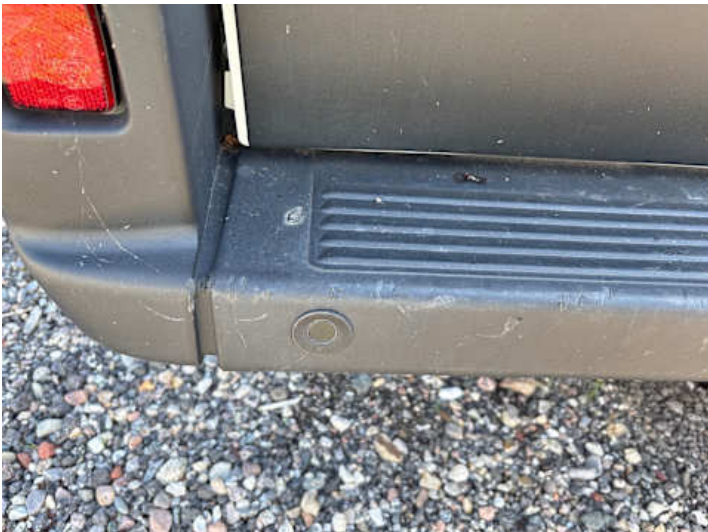
Stoßstange hinten (Kratzer, Lackschaden)

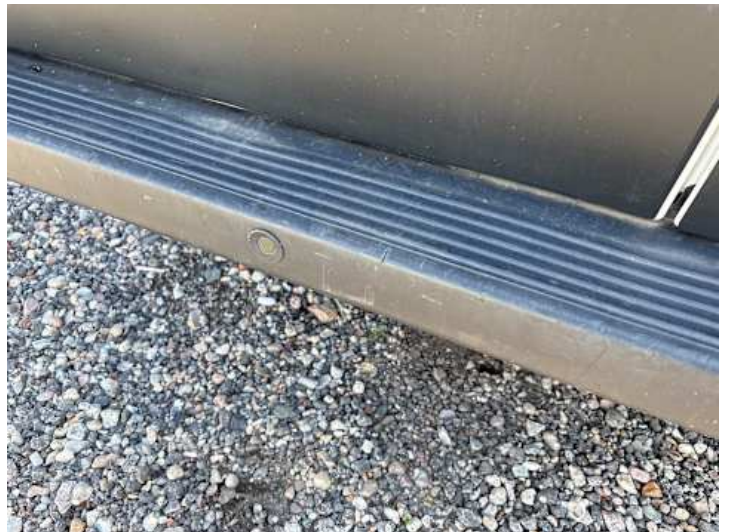
Stoßstange hinten (Kratzer, Lackschaden)

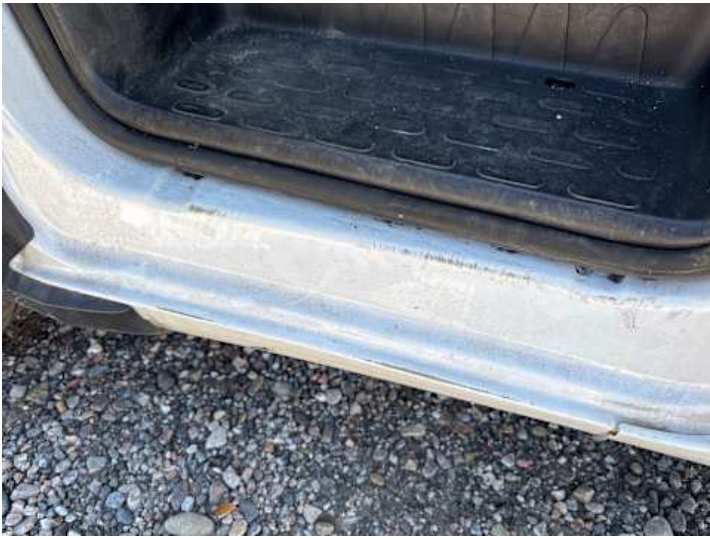
Schweller links (Lackschaden)

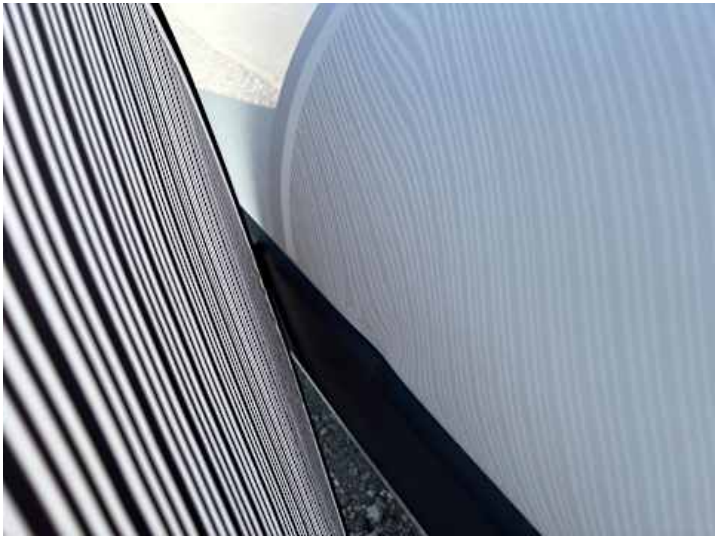
Seitenteil hinten links (Verformung, Lackschaden)

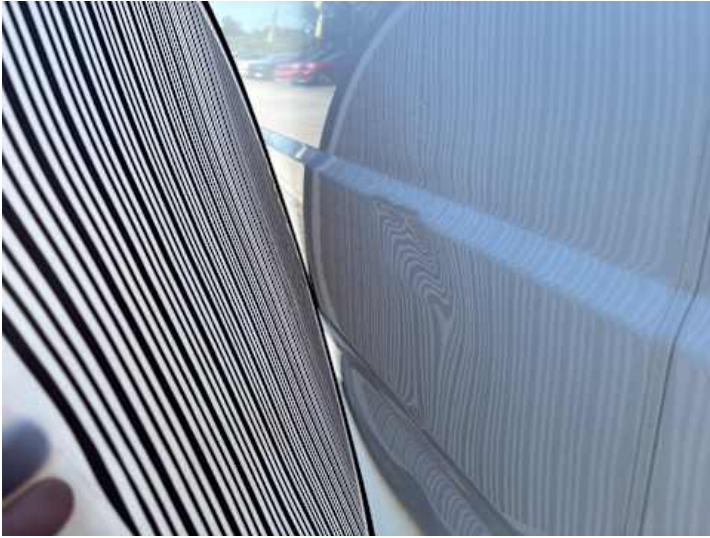
Seitenteil hinten links (Verformung, Lackschaden)

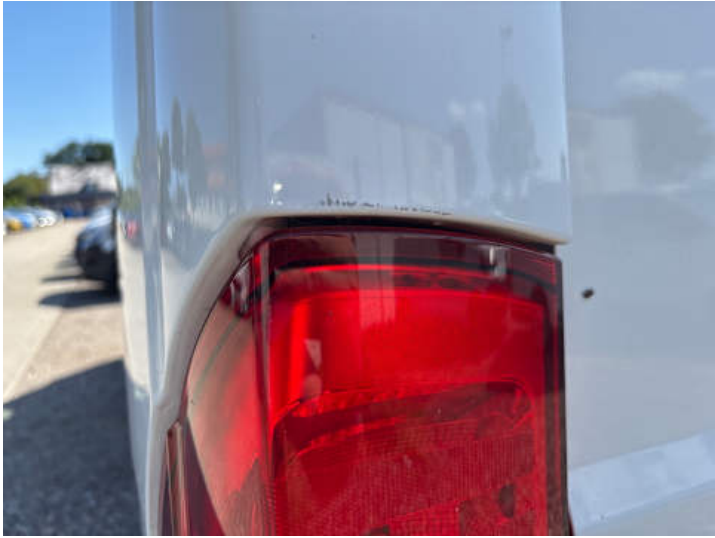
Seitenteil hinten links (Verformung, Lackschaden)

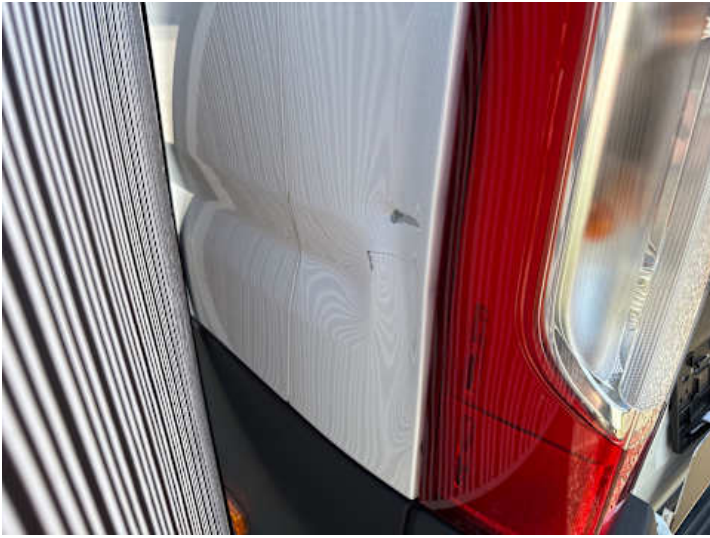
Seitenteil hinten links (Verformung, Lackschaden)

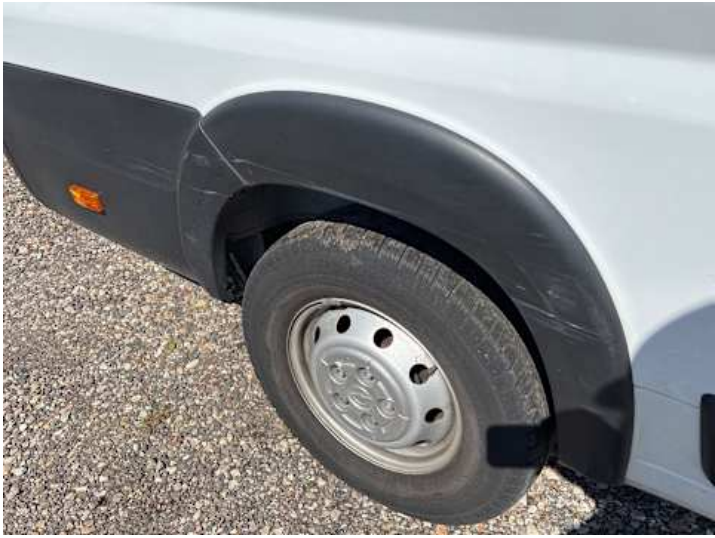
Seitenteil hinten rechts (Verformung, Lackschaden, Kratzer)

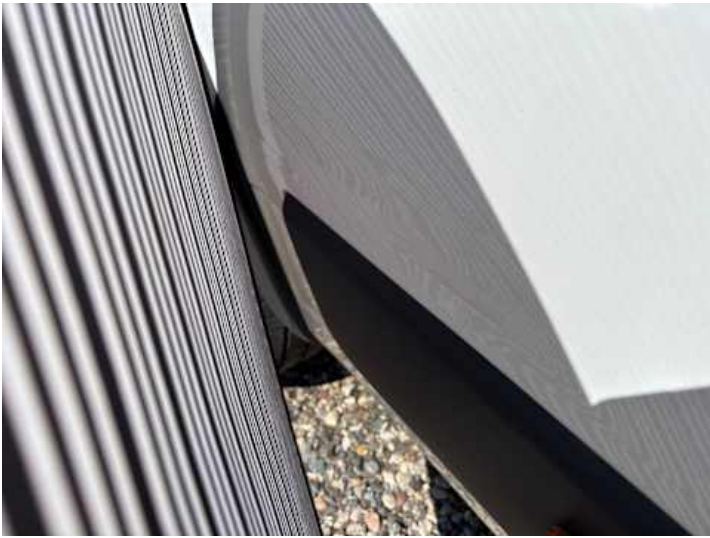
Seitenteil hinten rechts (Verformung, Lackschaden, Kratzer)

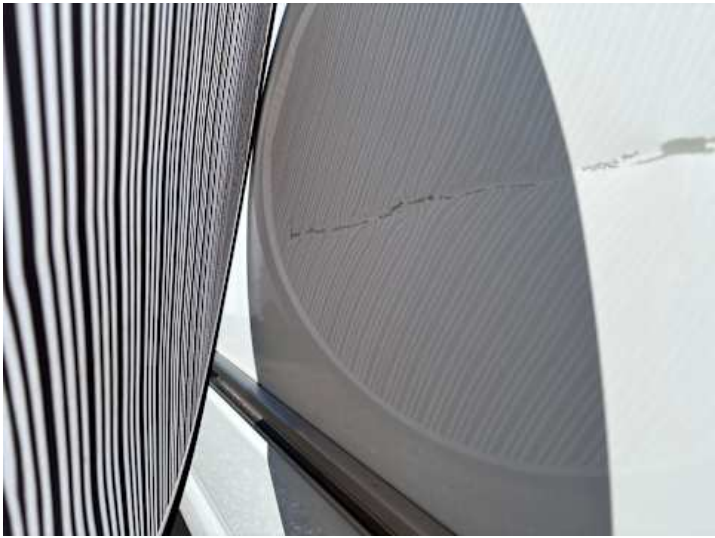
Seitenteil hinten rechts (Verformung, Lackschaden, Kratzer)

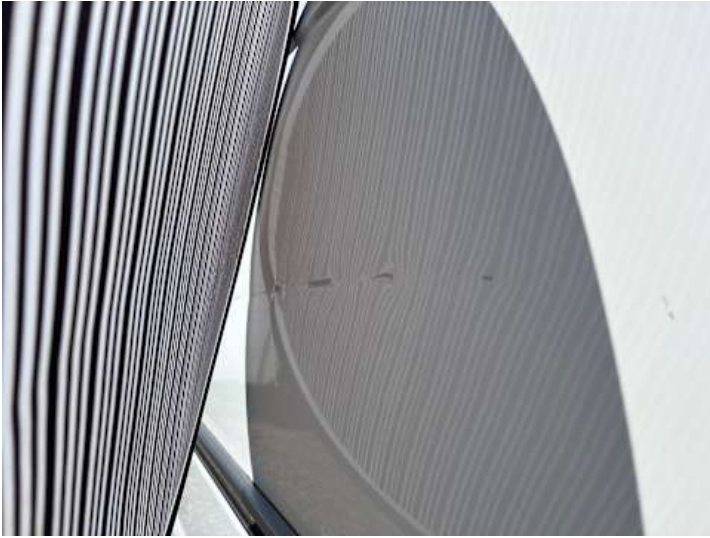
Seitenteil hinten rechts (Verformung, Lackschaden, Kratzer)

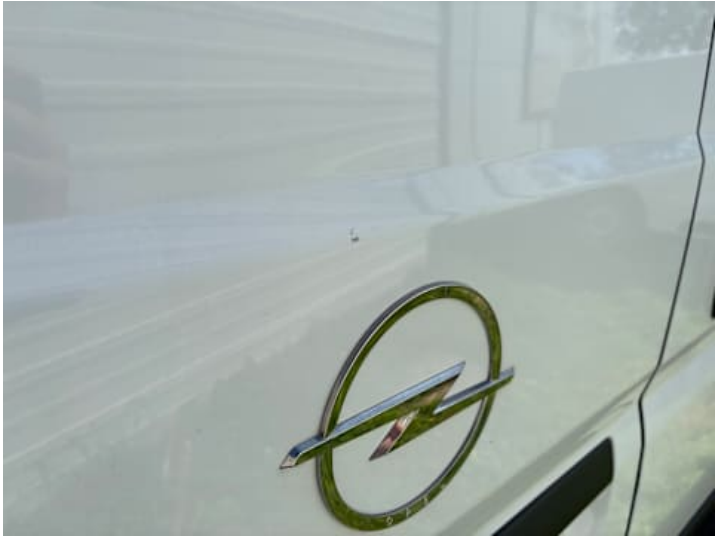
Heckklappe (Kratzer)

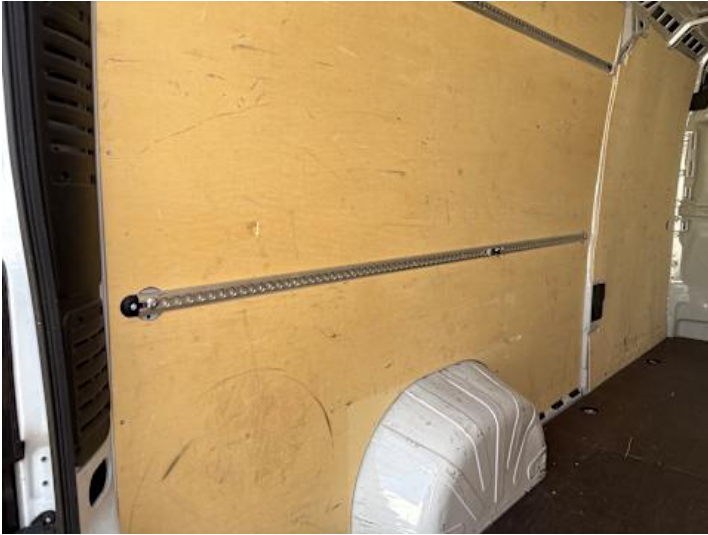
Innenraum (Diverse Schäden)

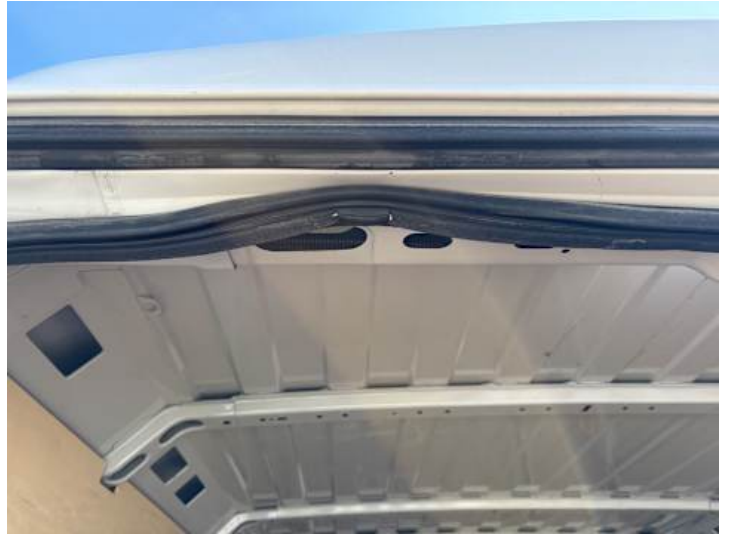
Innenraum (Diverse Schäden)
