## Audi A3 Sportback

EZ 07/2009 | Limousine | Benzin | Automatikgetriebe | 186.120km  
Besteuerung: Differenzbesteuert (§25a UStG)  
Fahrzeugstandort: 95\*\*\*  
Fahrzeug aufgenommen am: 29.07.2026

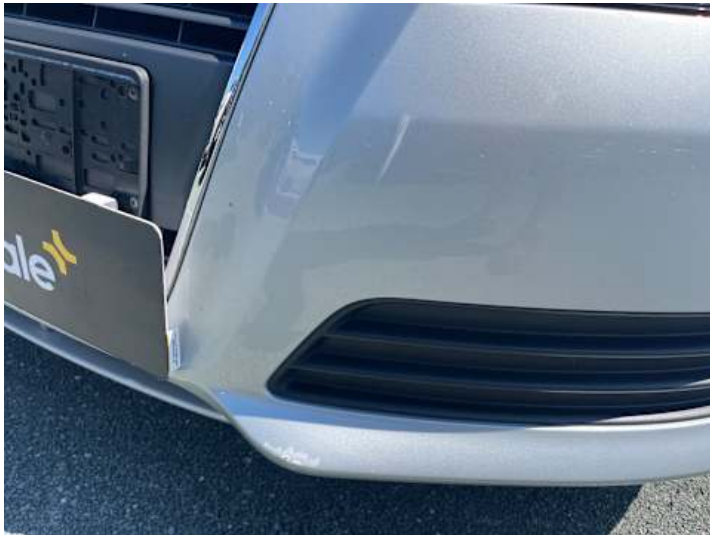
Stoßstange vorne (Lackschaden, Kratzer)

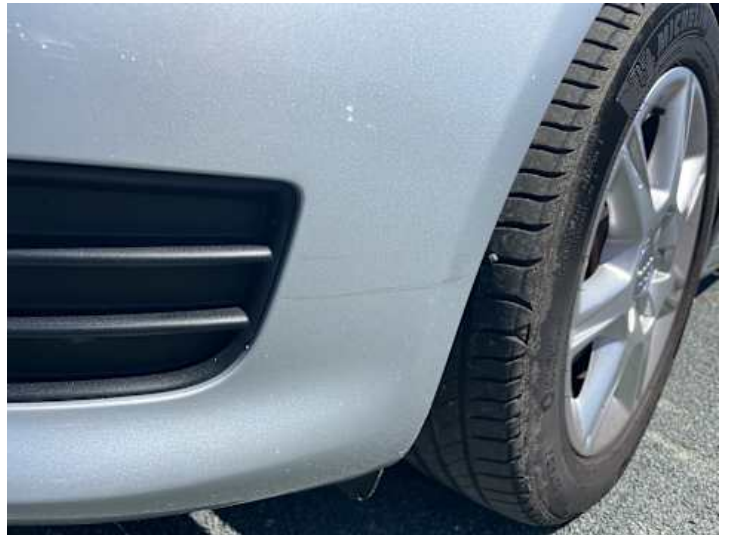
Stoßstange vorne (Lackschaden, Kratzer)

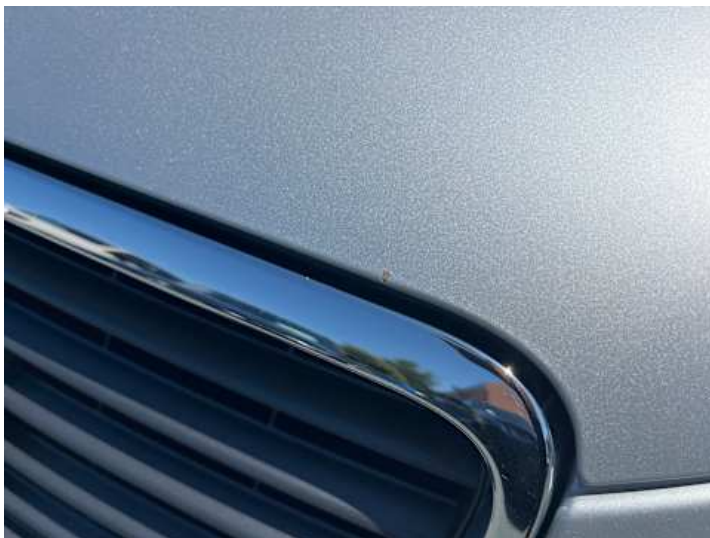
Motorhaube (Lackschaden, Steinschlag)

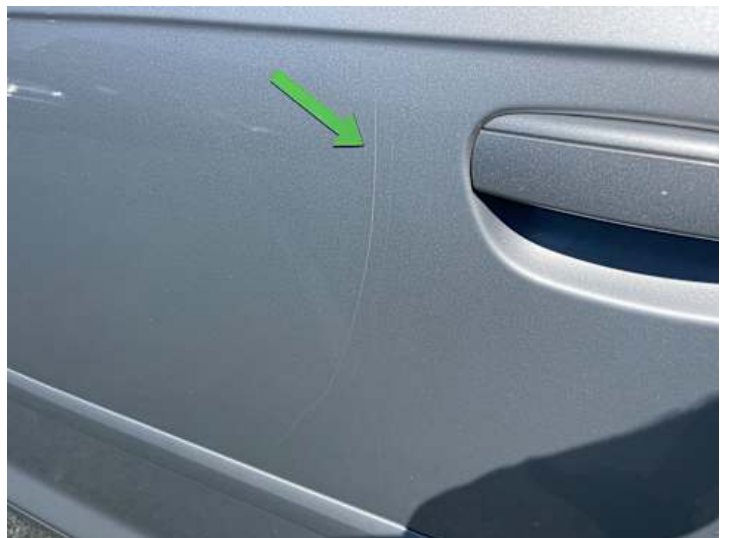
Fahrertür (Lackschaden, Kratzer)

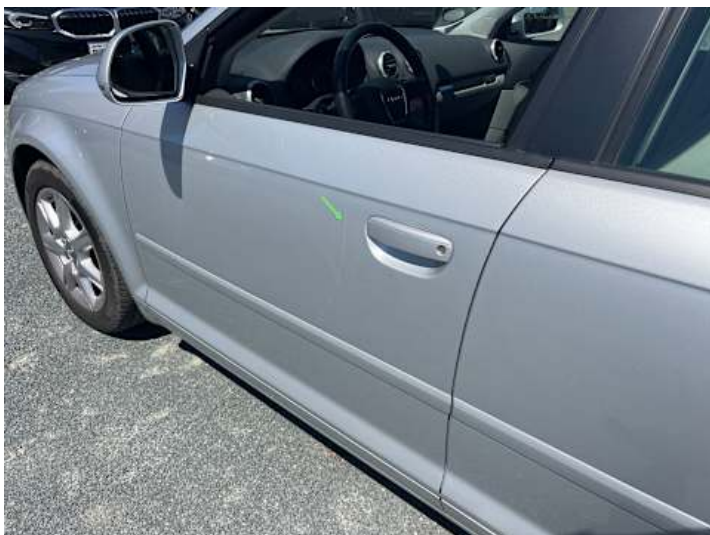
Fahrertür (Lackschaden, Kratzer)

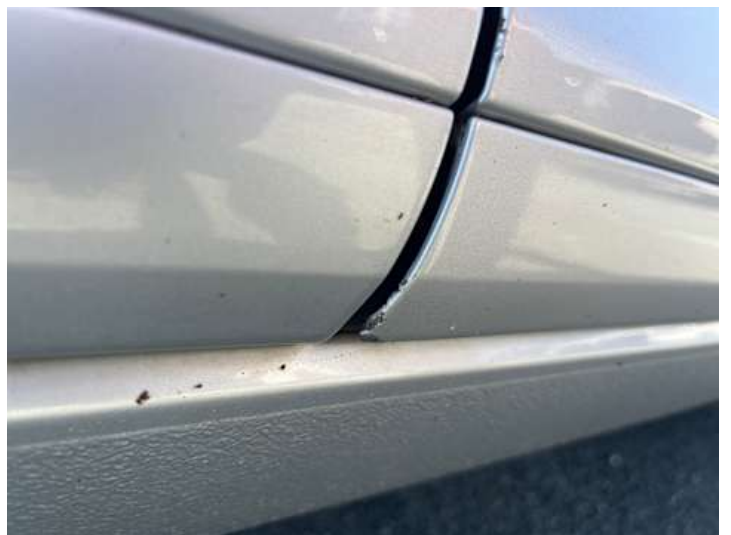
Beifahrertür (Lackschaden)

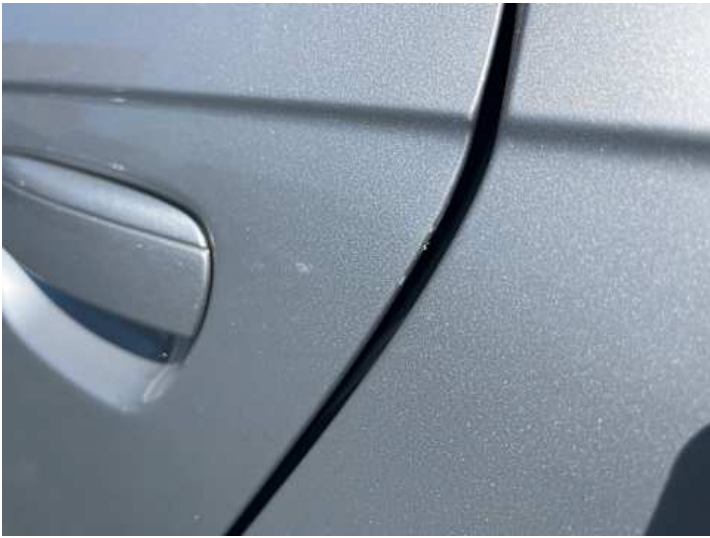
Türe hinten links (Lackschaden)

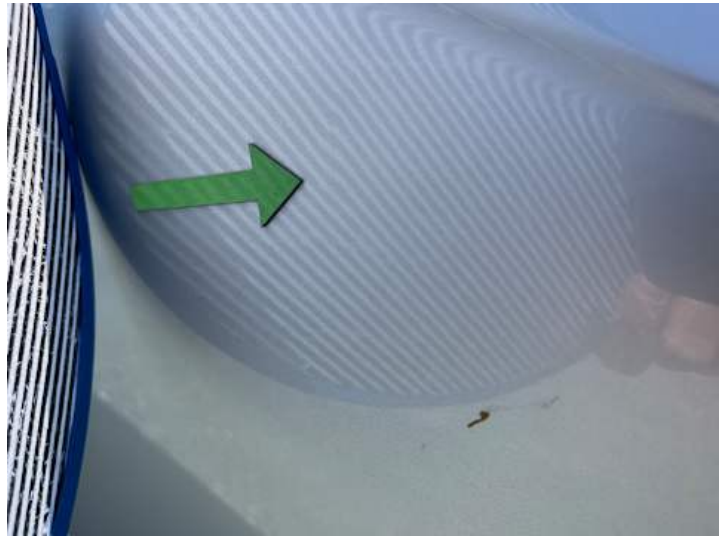
Türe hinten rechts (Delle)

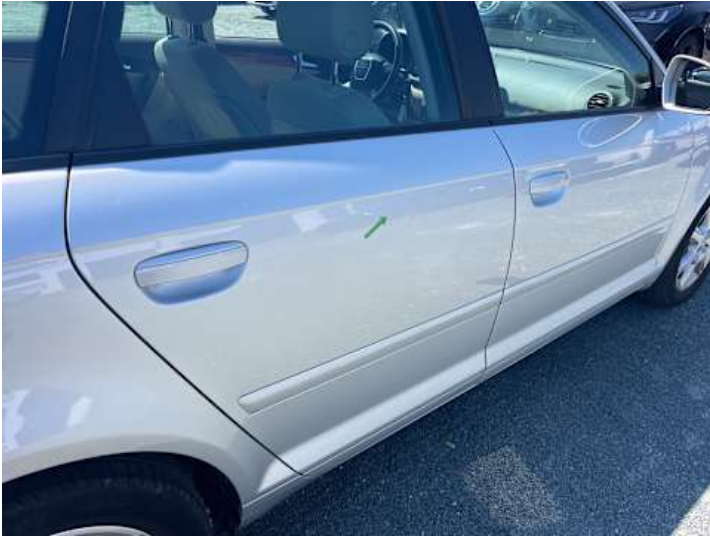
Türe hinten rechts (Delle)

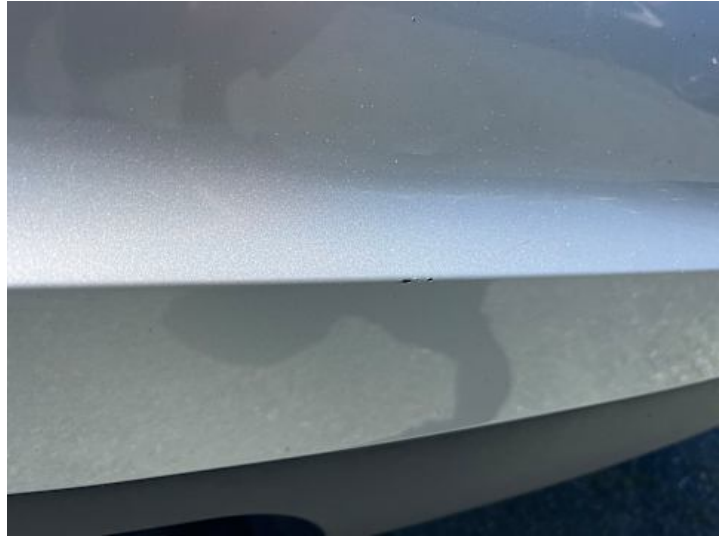
Stoßstange hinten (Lackschaden, Kratzer)

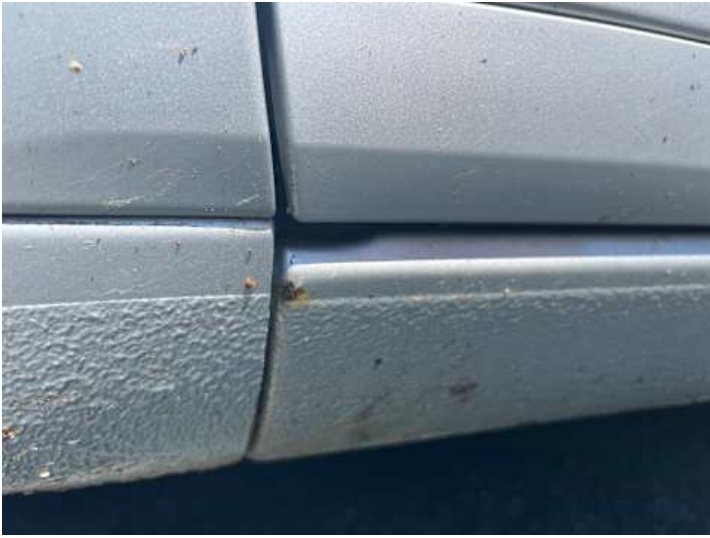
Schweller links (Rost)

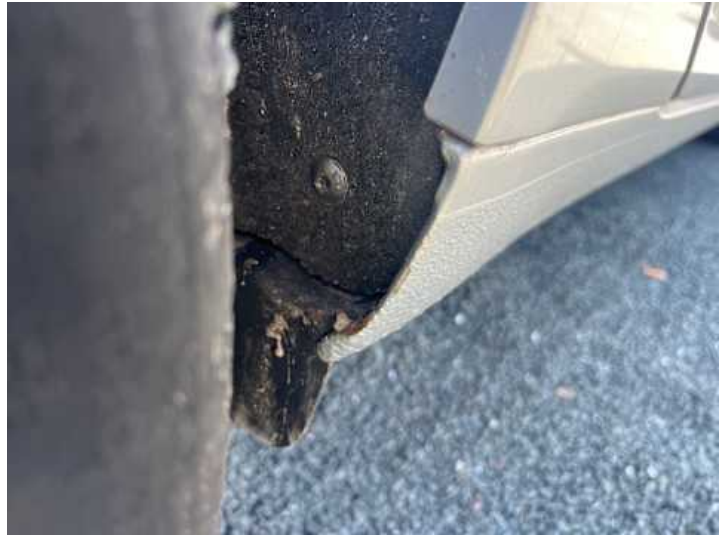
Schweller rechts (Rost)

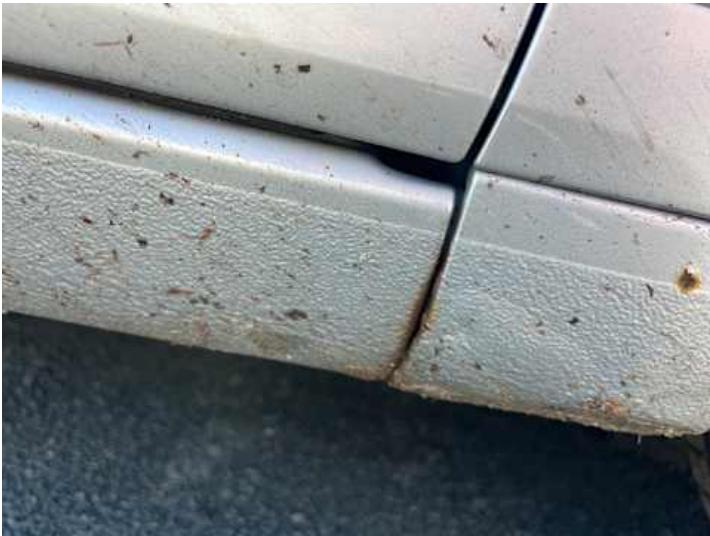
Schweller rechts (Rost)

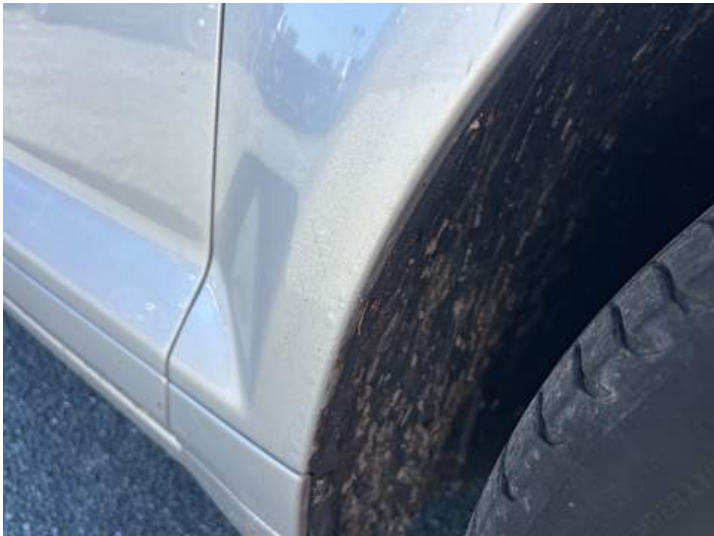
Kotflügel vorne rechts (Rost)

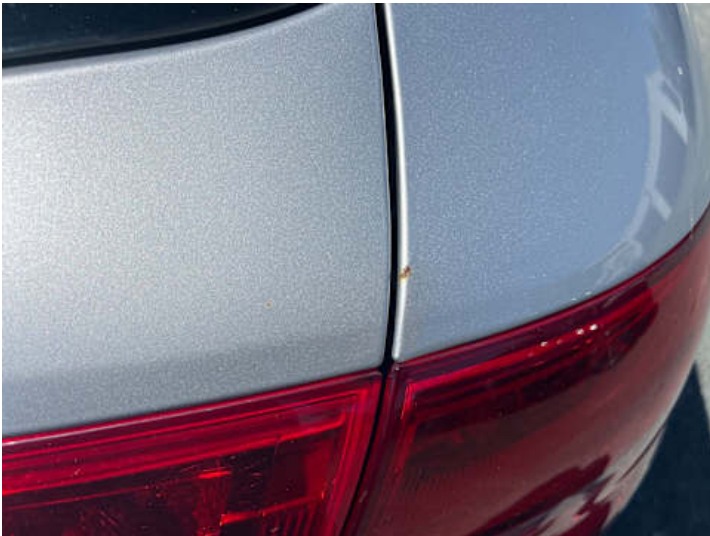
Seitenteil hinten rechts (Rost)

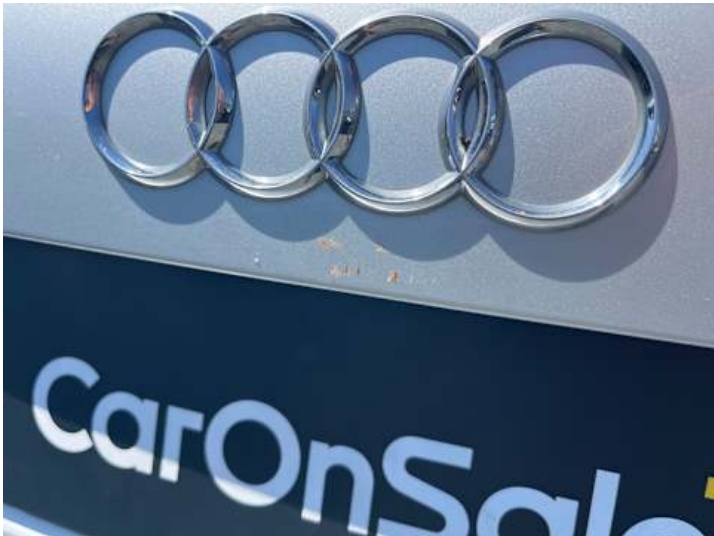
Heckklappe (Lackschaden, Kratzer, Rost)

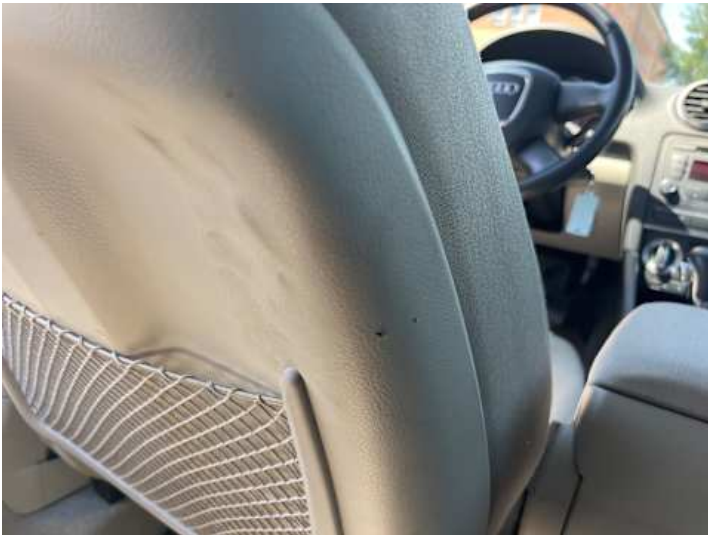
Innenraum (Kratzer)

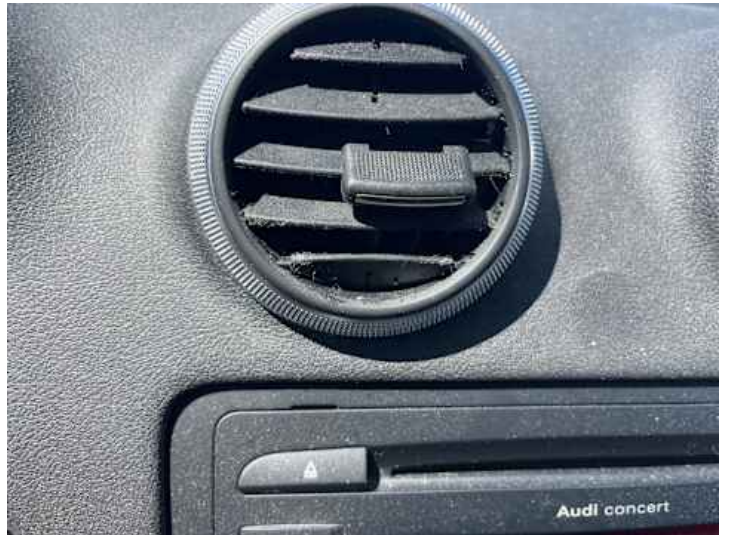
Innenraum (Riss/Bruch)

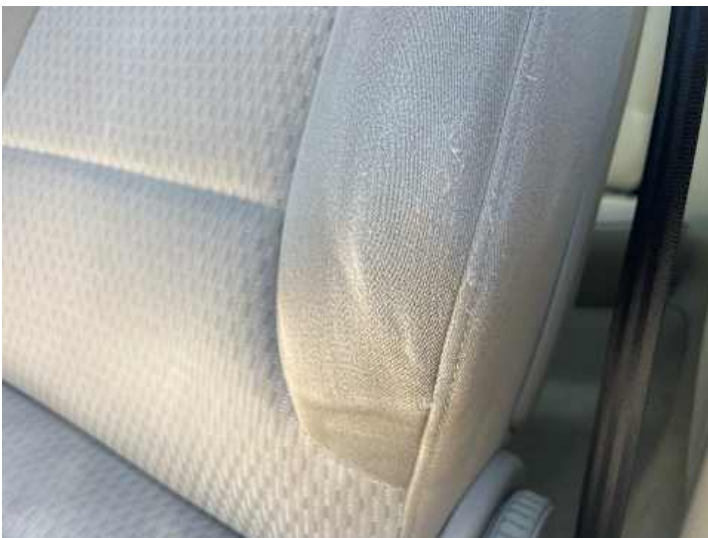
Innenraum (Verschleiß)

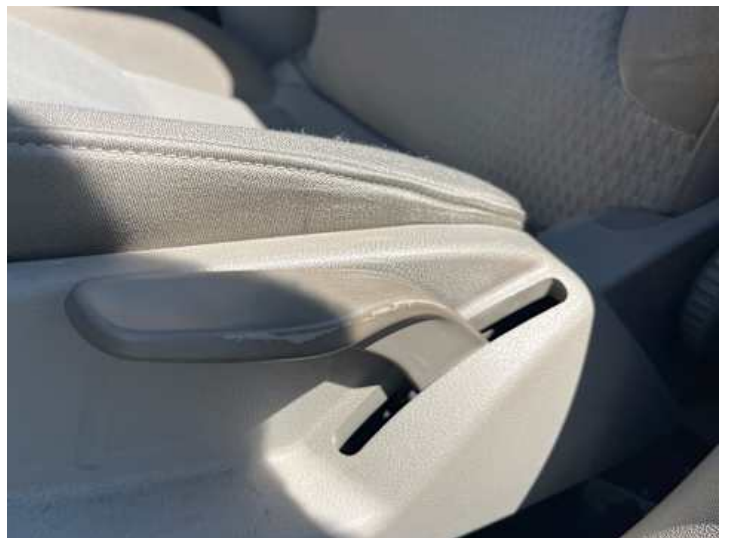
Innenraum (Verschleiß)

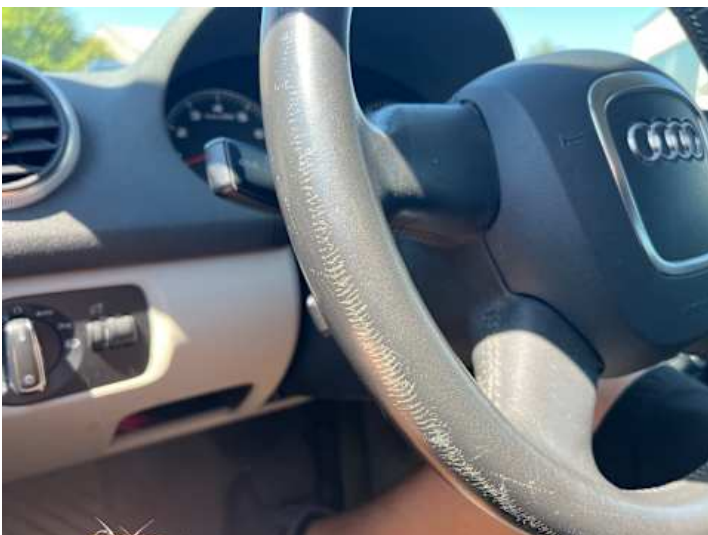
Innenraum (Verschleiß)
