## Opel Vivaro Kasten L1H1 2,9t

EZ 03/2018 | Kastenwagen | Diesel | Schaltgetriebe | 68.039km  
Besteuerung: Regelbesteuert (Deutschland)  
Fahrzeugstandort: 37\*\*\*  
Fahrzeug aufgenommen am: 06.08.2026

# Hinweise zum Zustandsbericht

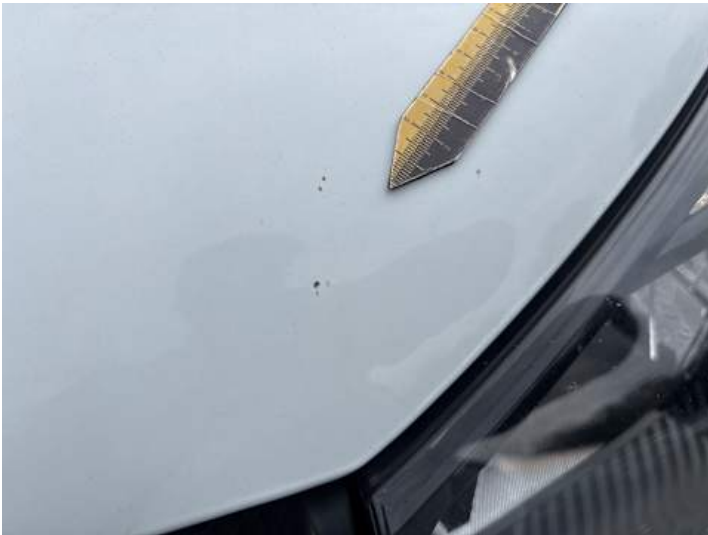
Motorhaube (Rost, Steinschlag)

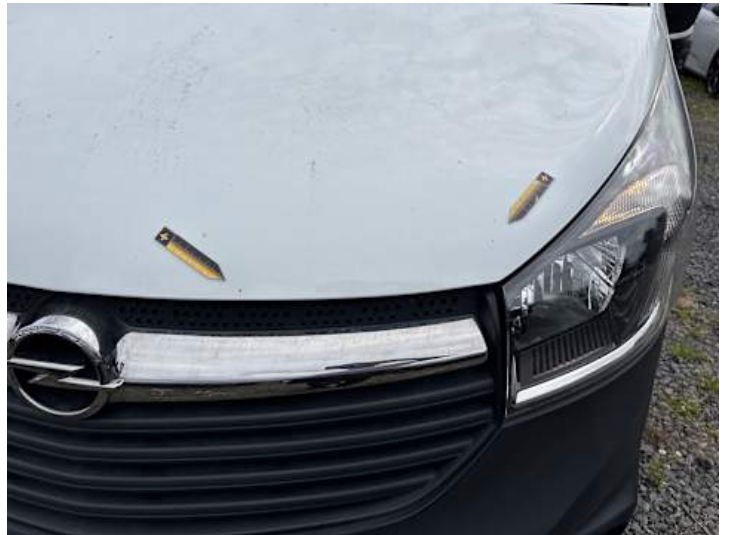
Motorhaube (Rost, Steinschlag)

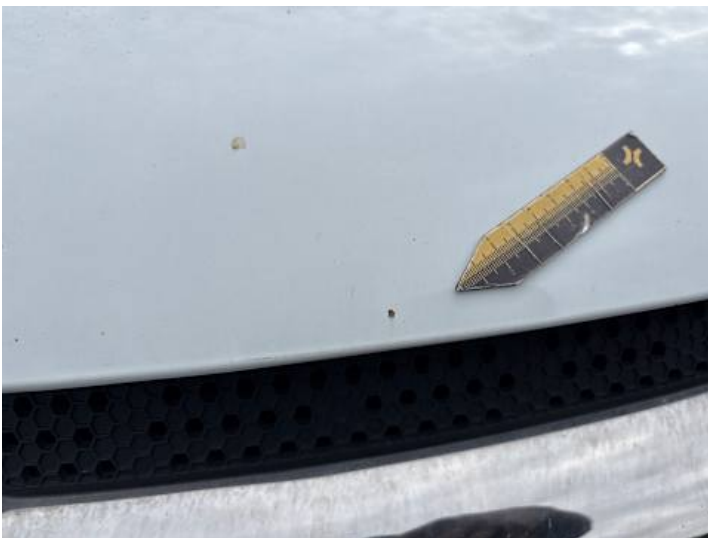
Motorhaube (Rost, Steinschlag)

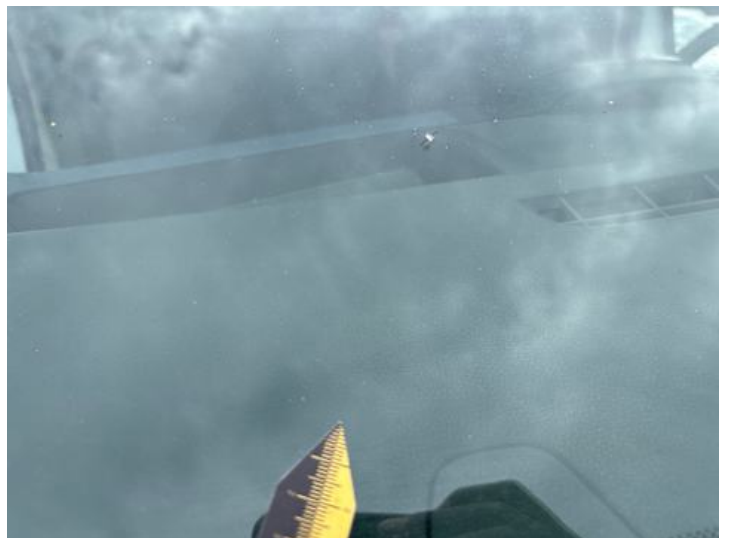
Windschutzscheibe (Steinschlag)

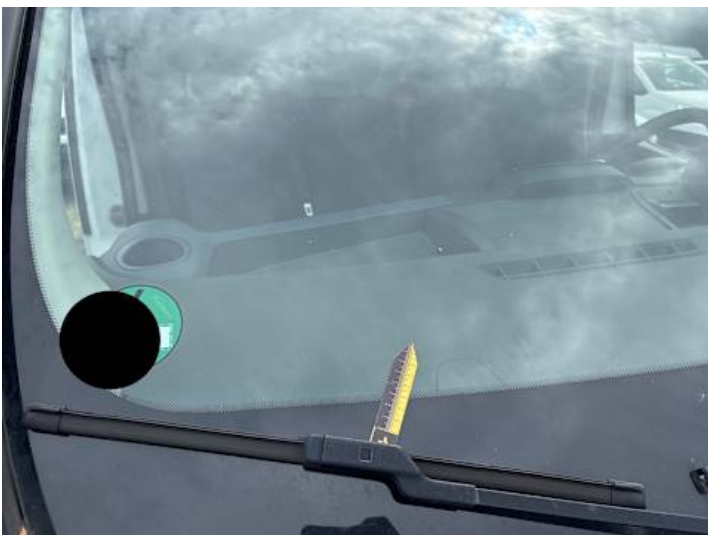
Windschutzscheibe (Steinschlag)

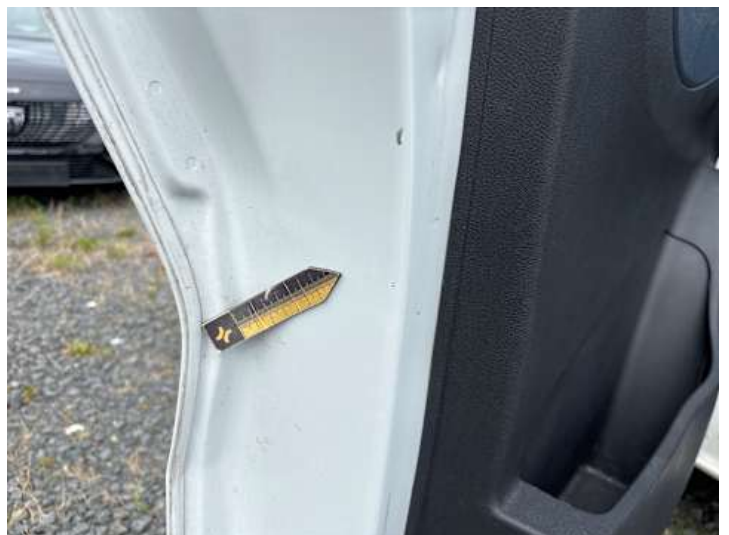
Fahrtür (Kratzer)

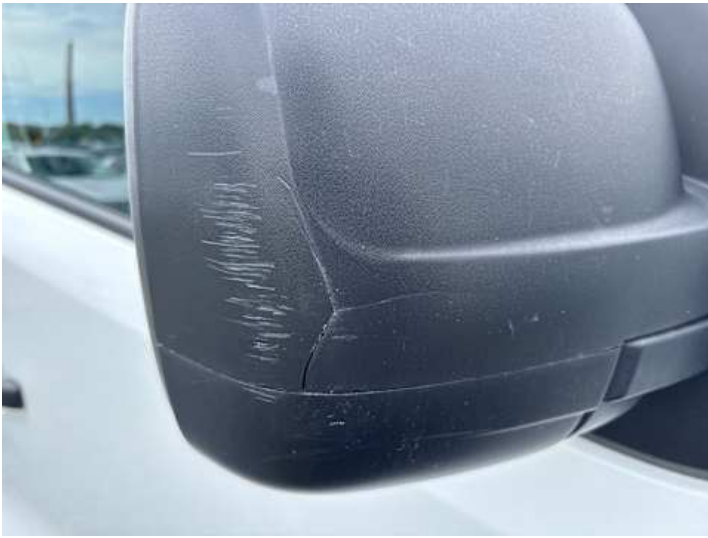
Beifahrertür (Riss/Bruch)

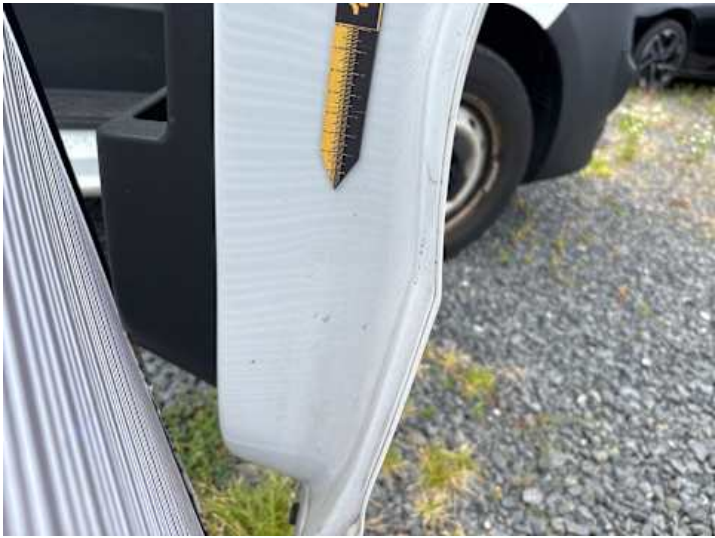
Beifahrertür (Delle)

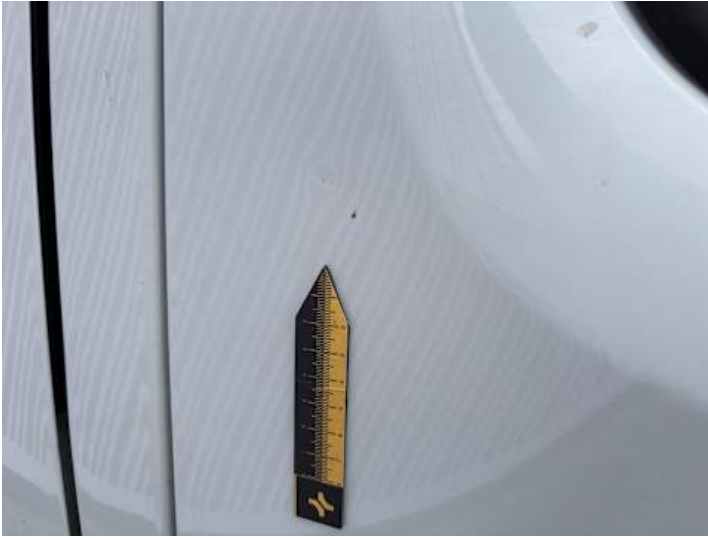
Beifahrertür (Delle)

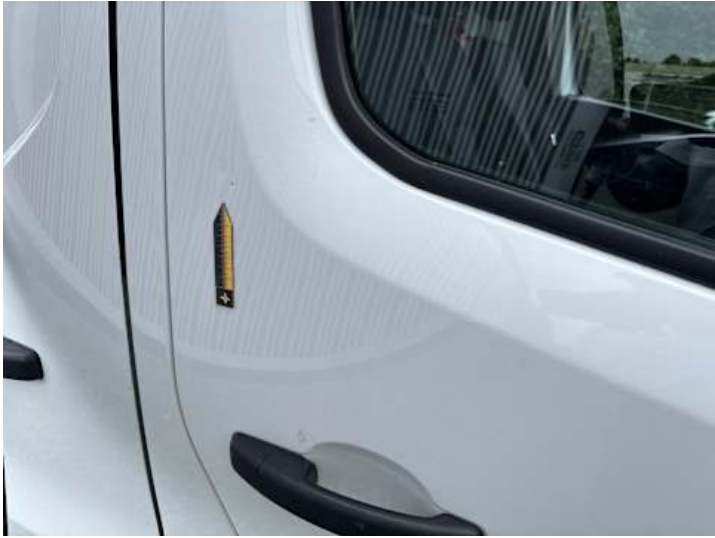
Beifahrertür (Delle)

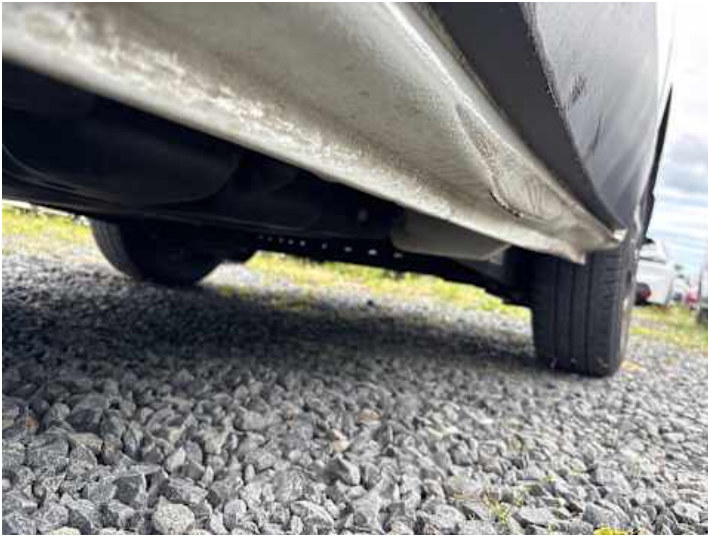
Schweller links (Verformung, Kratzer)

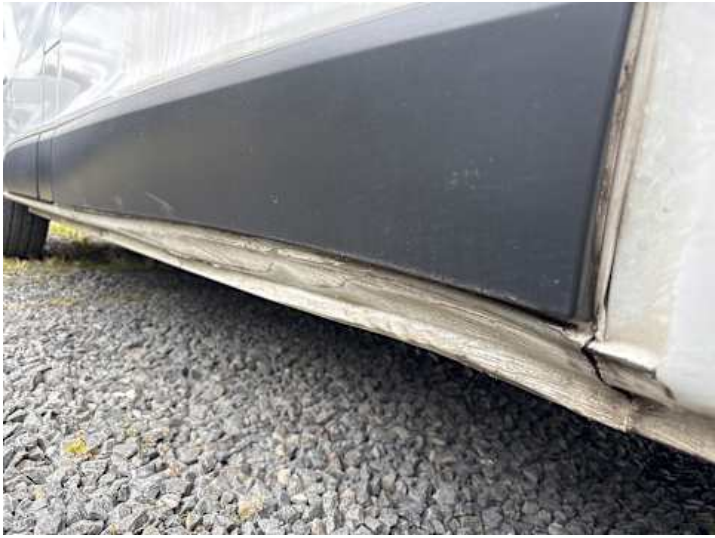
Schweller links (Verformung, Kratzer)

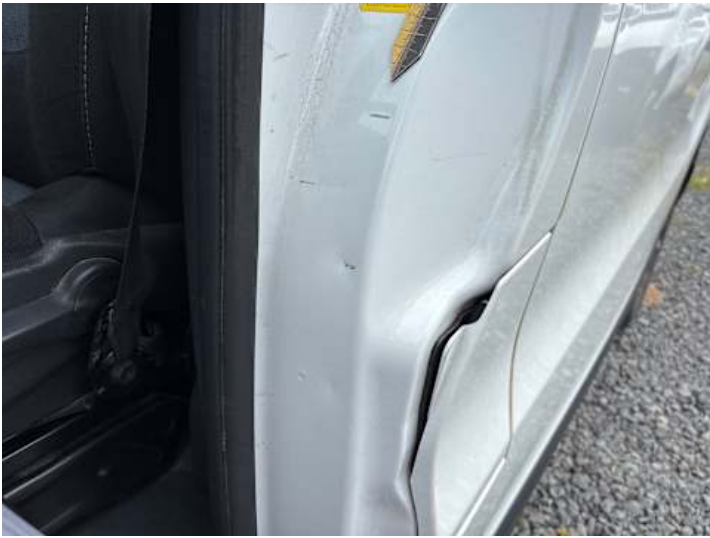
Schweller links (Kratzer, Delle)

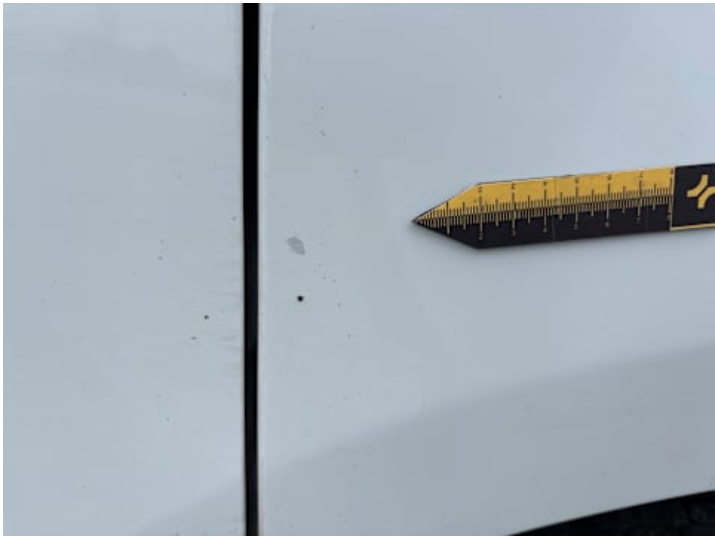
Kotflügel vorne rechts (Lackschaden)

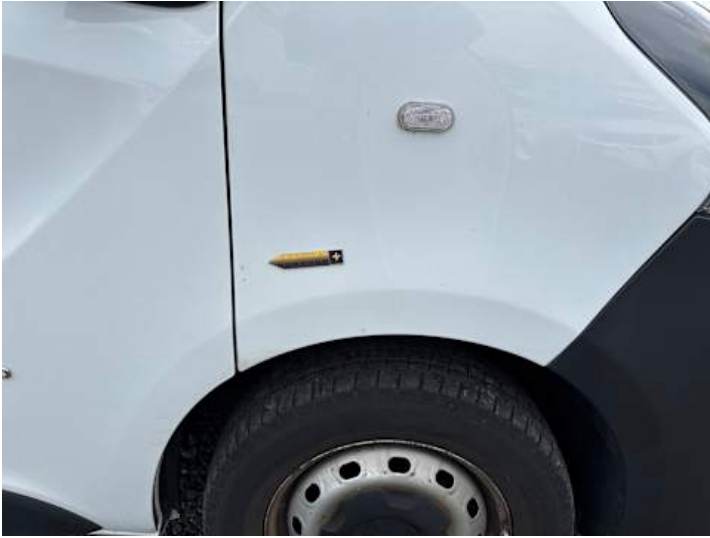
Kotflügel vorne rechts (Lackschaden)

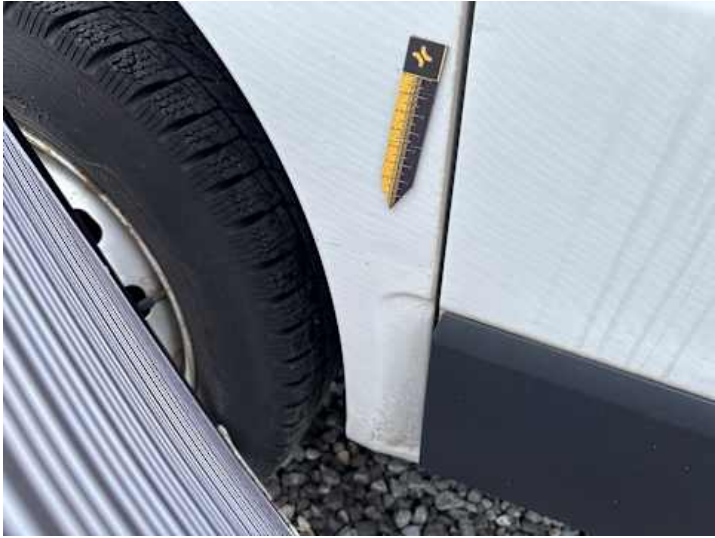
Seitenteil hinten rechts (Kratzer, Delle)

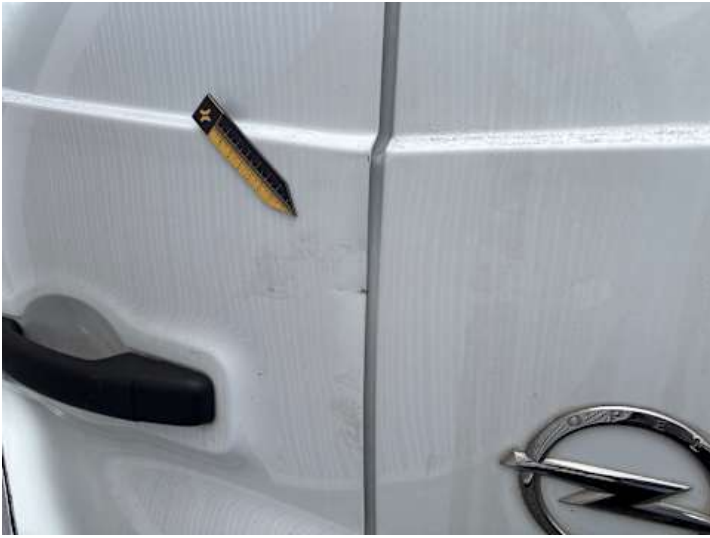
Heckklappe (Delle)

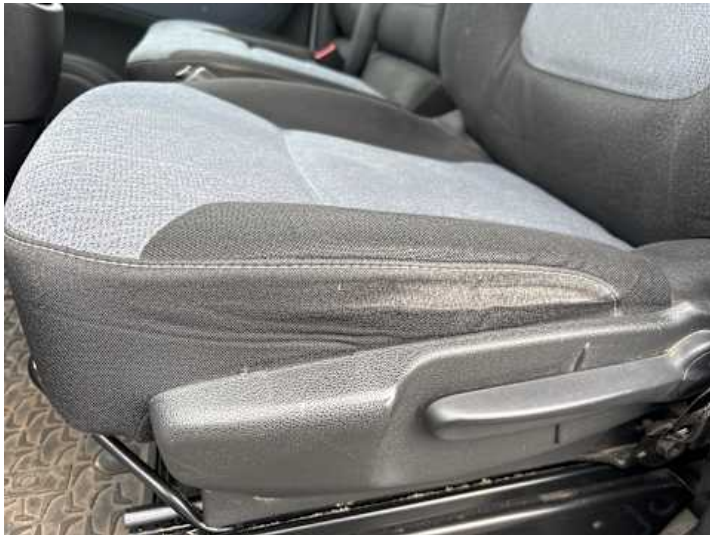
Innenraum (Verschleiß)

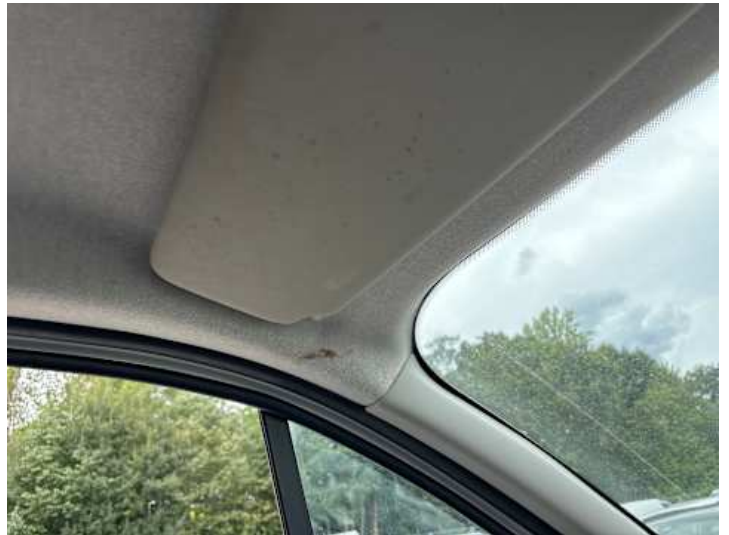
Innenraum (Verschmutzung)

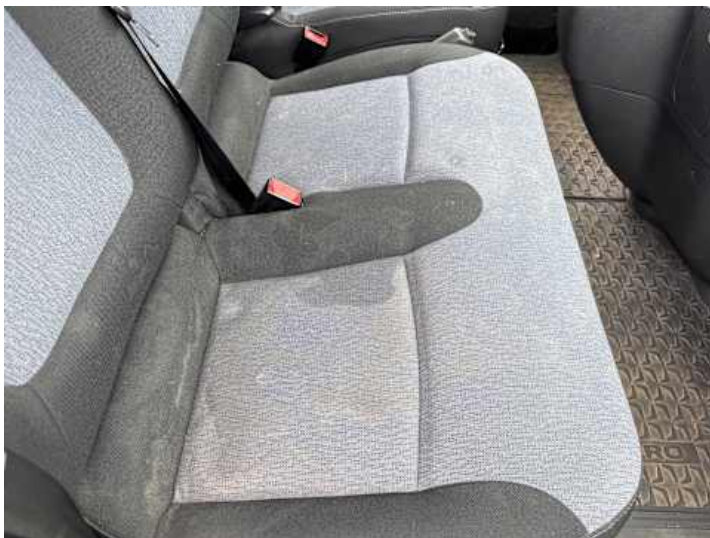
Innenraum (Verschmutzung)

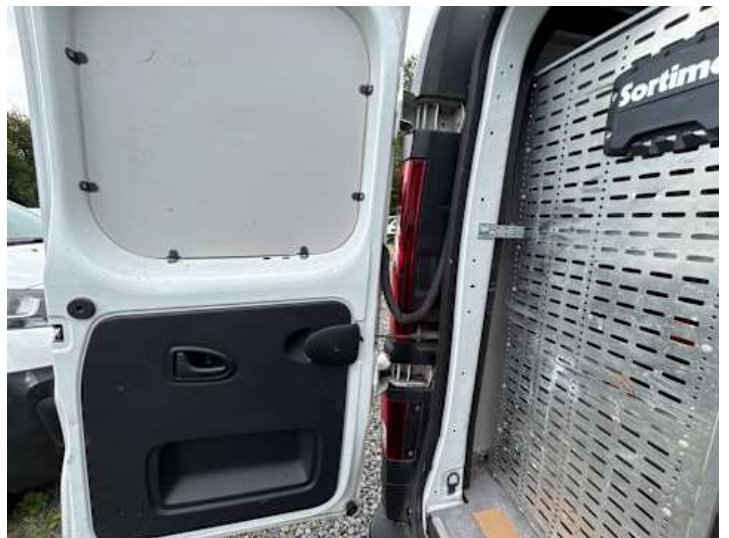
Innenraum (Diverse Schäden)

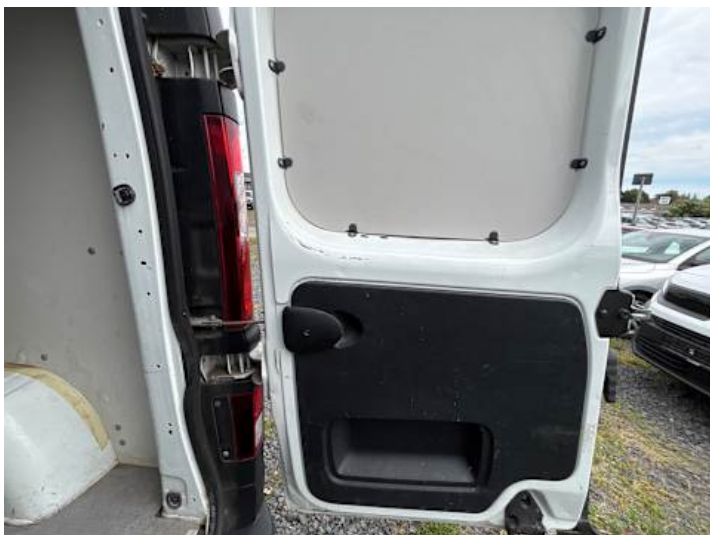
Innenraum (Diverse Schäden)

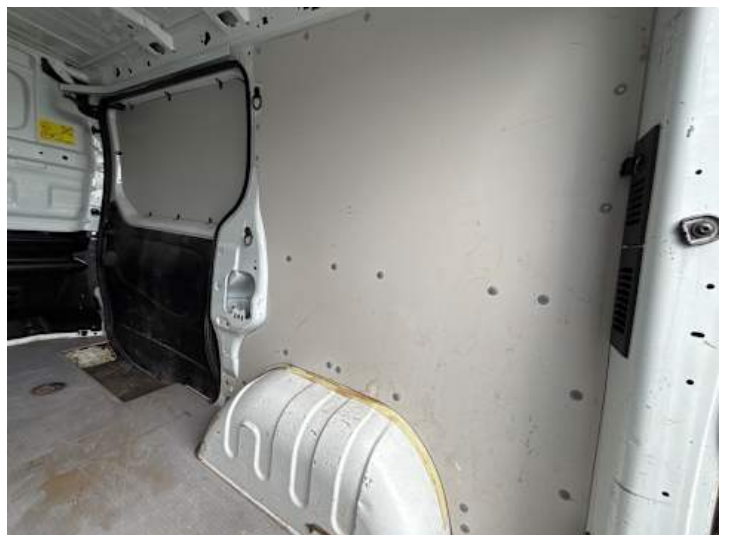
Innenraum (Diverse Schäden)

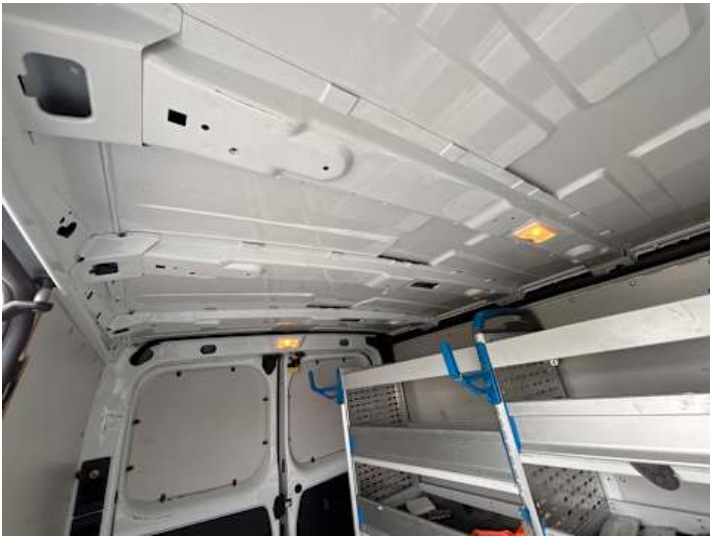
Innenraum (Diverse Schäden)

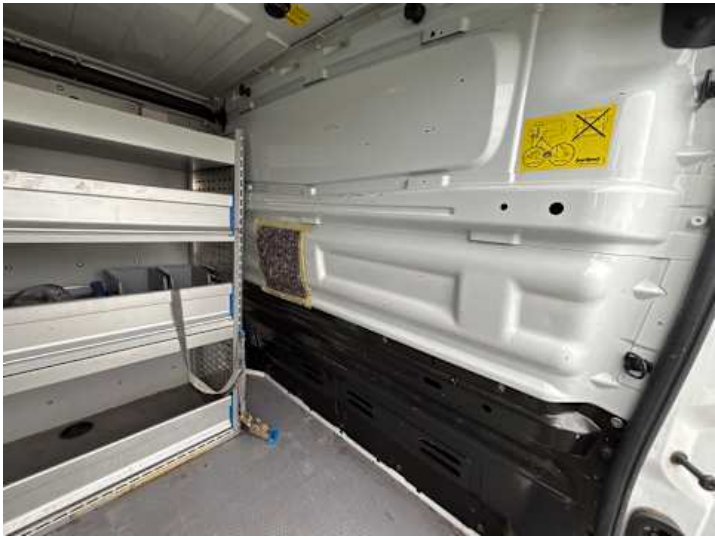
Innenraum (Diverse Schäden)
