## Opel Corsa ON

EZ 09/2018 | Kleinwagen | Benzin | Schaltgetriebe | 91.133km

Fahrzeug aufgenommen am: 07.08.2026

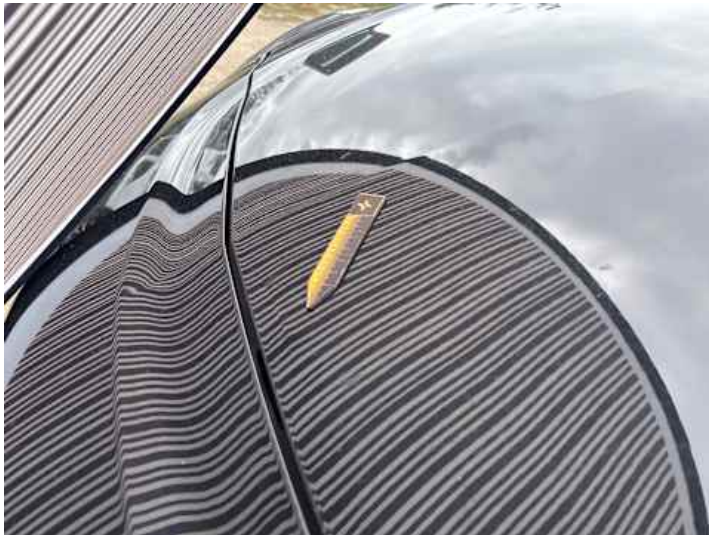
Motorhaube (Verformung)

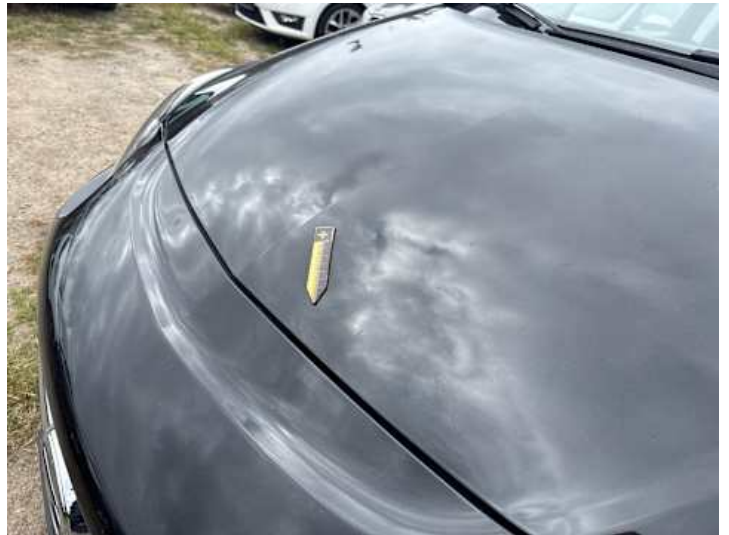
Motorhaube (Verformung)

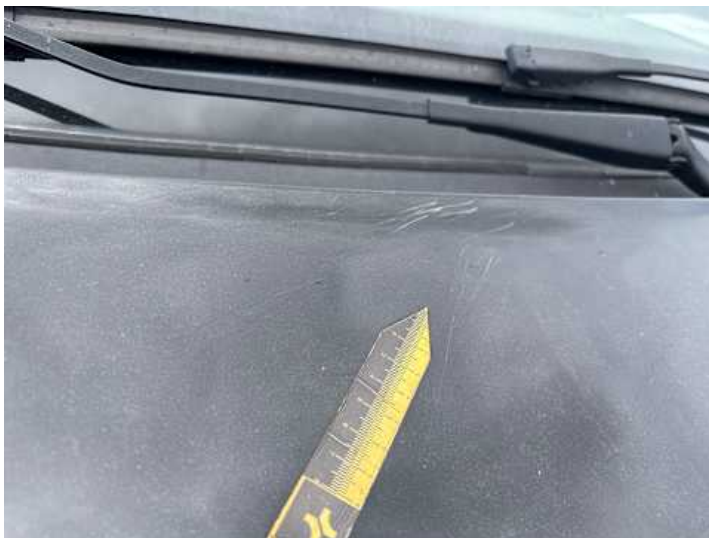
Motorhaube (Kratzer)

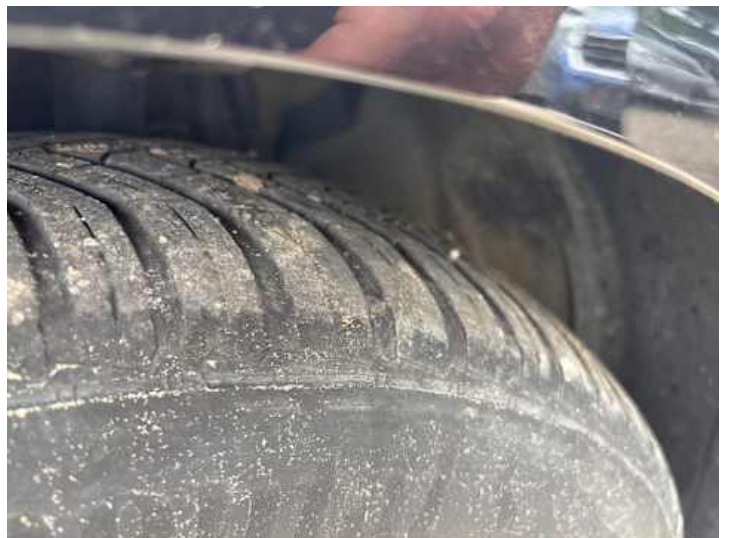
Rad (Ungleichmäßig abgefahren)

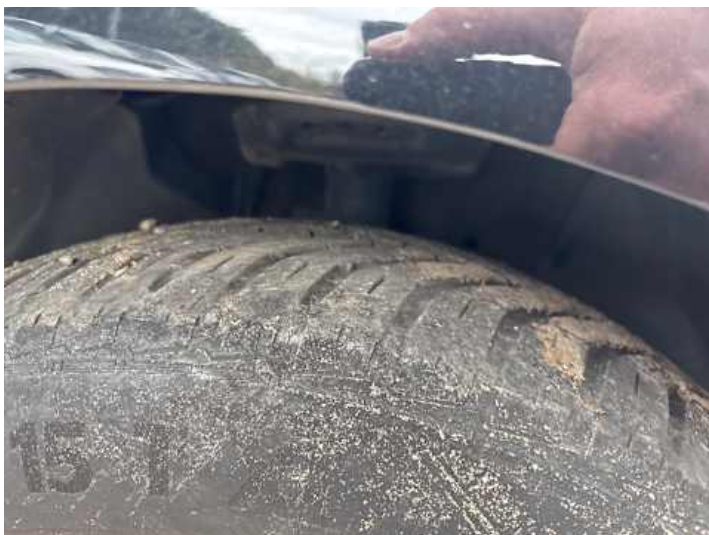
Rad (Ungleichmäßig abgefahren)

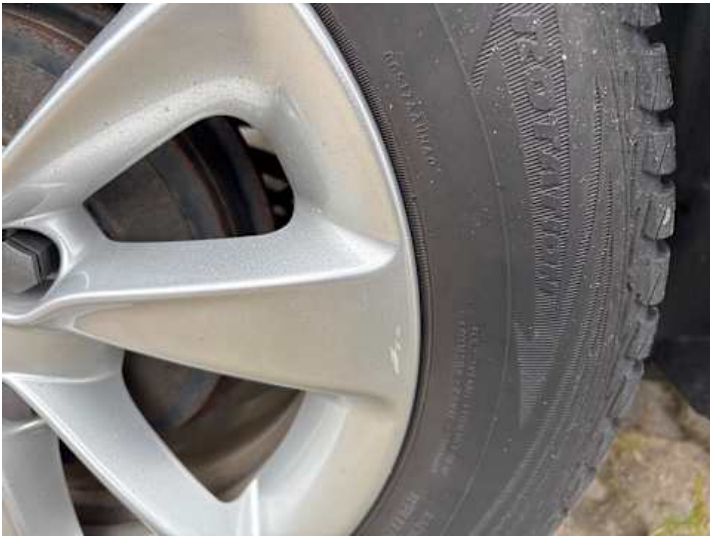
Rad (Kratzer)

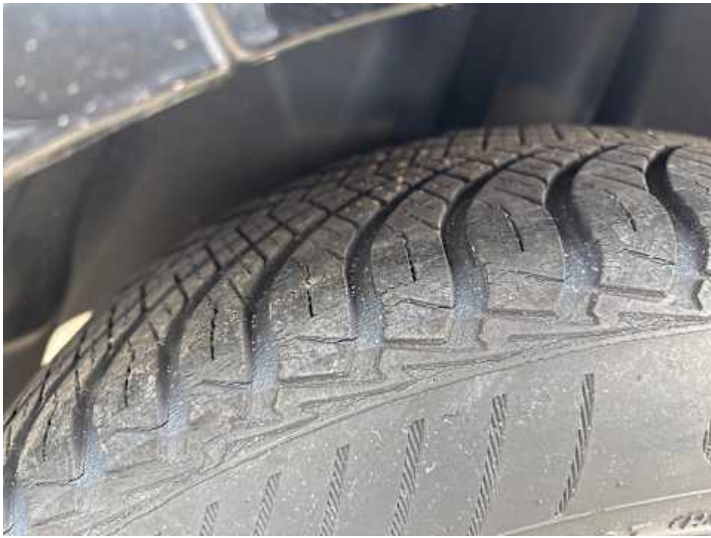
Rad (vehicle.damage-label.porous)

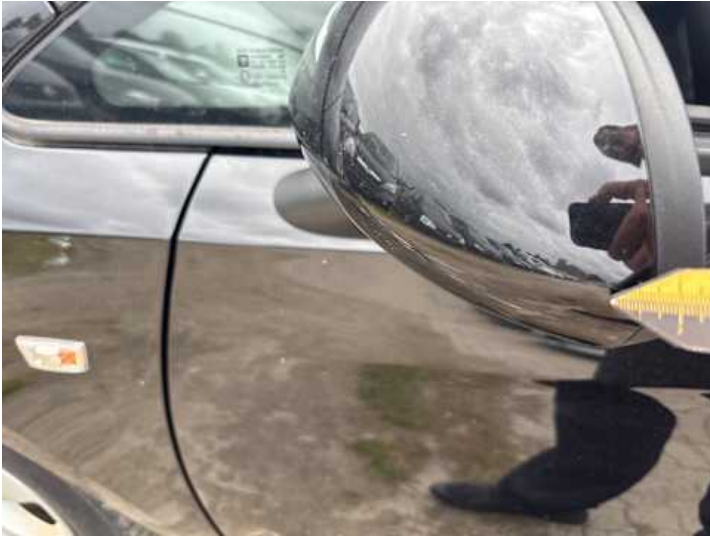
Fahrtür (Kratzer)

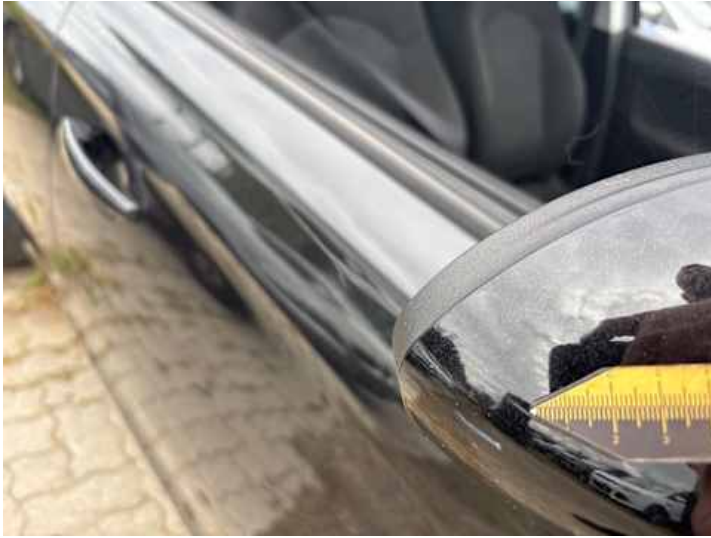
Beifahrtür (Kratzer)

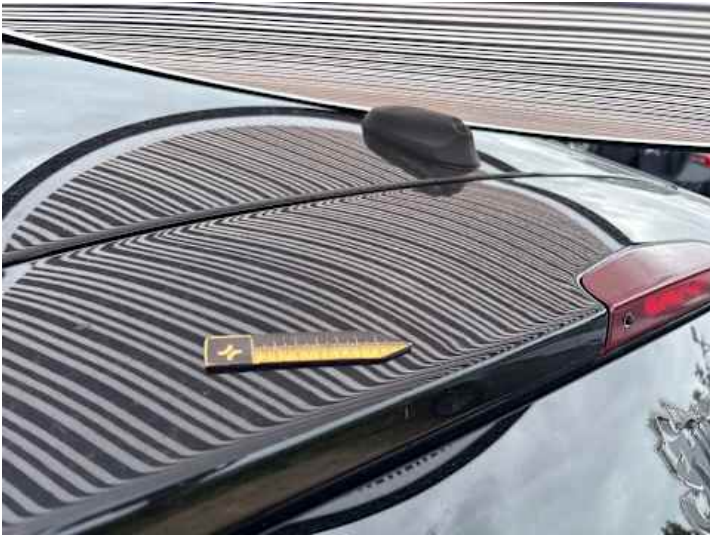
Dach (Delle)

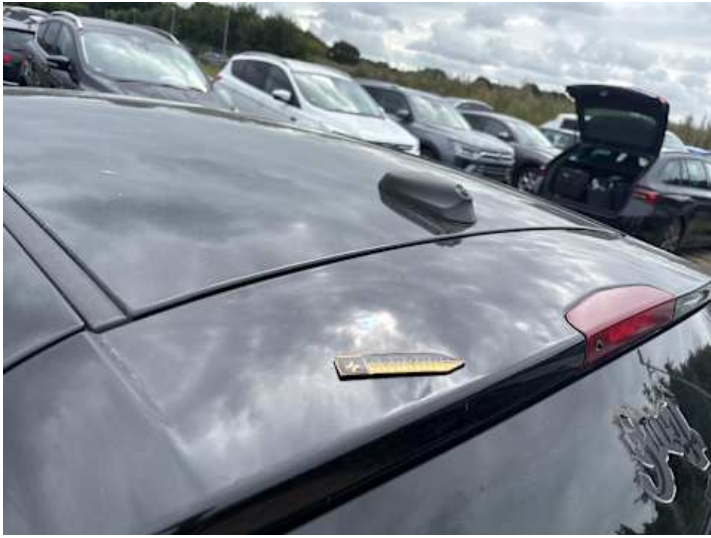
Dach (Delle)

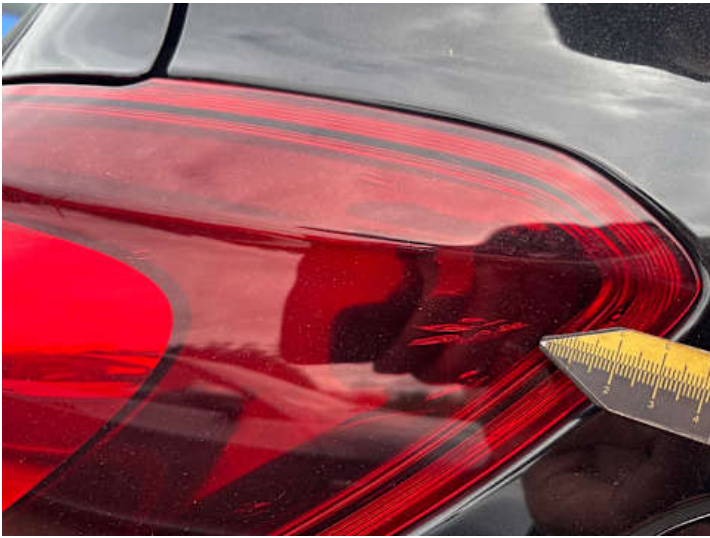
Rücklicht (rechts) (Riss/Bruch)

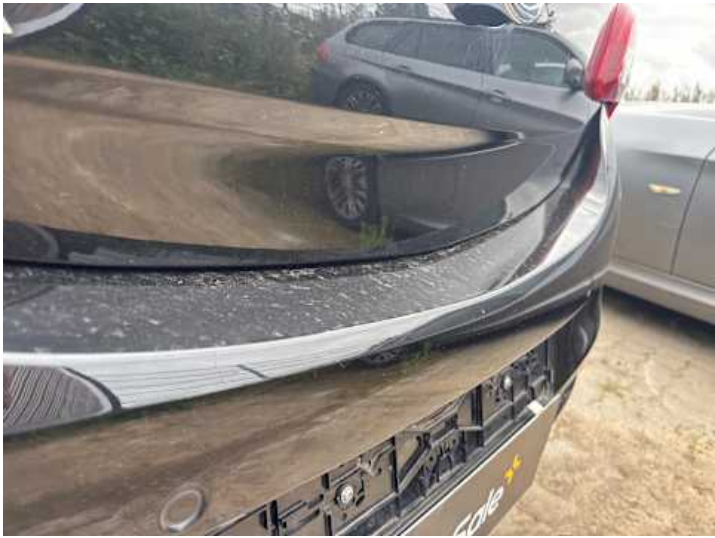
Stoßstange hinten (Kratzer)

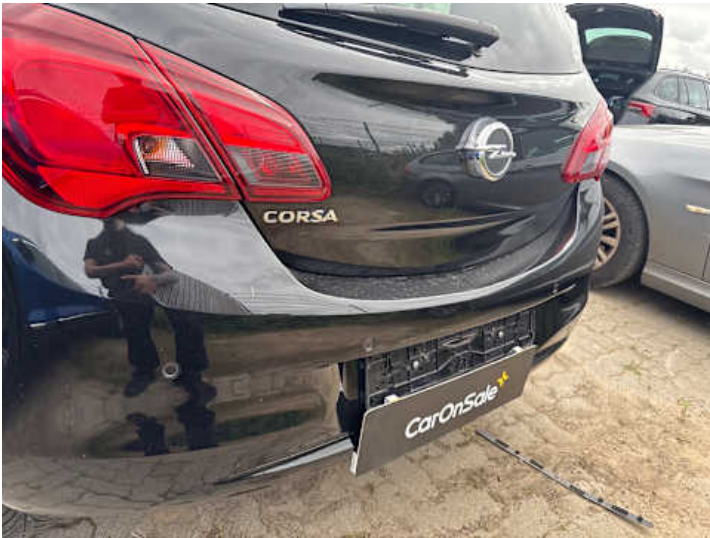
Stoßstange hinten (Kratzer)

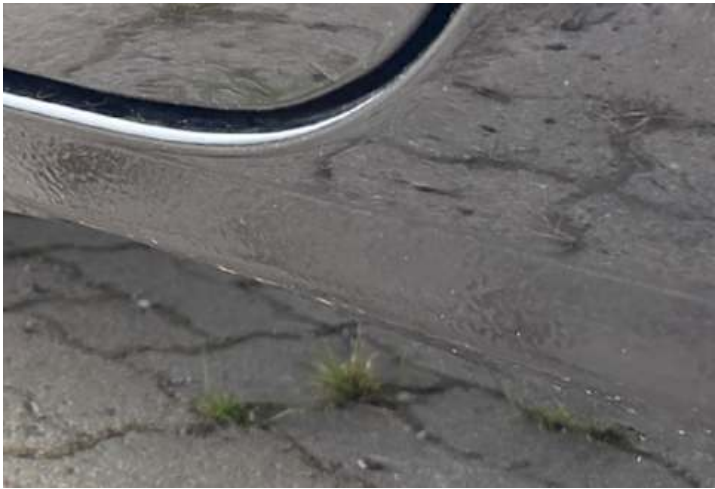
Schweller links (Delle)

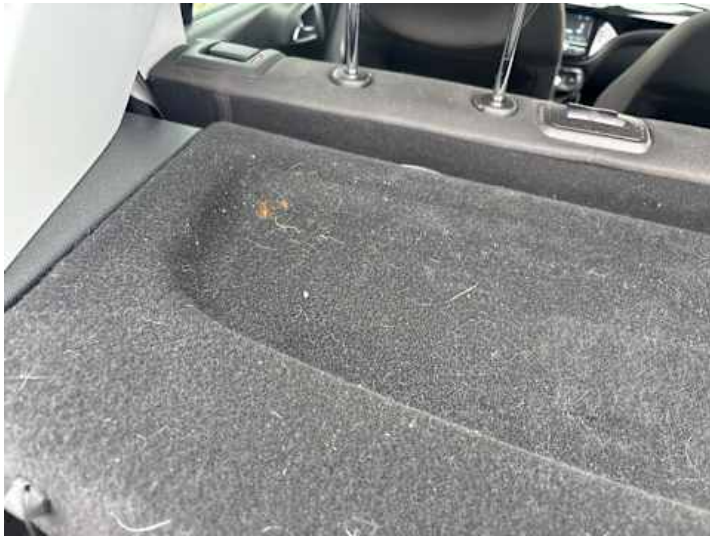
Innenraum (Tierhaare/Tiergeruch)

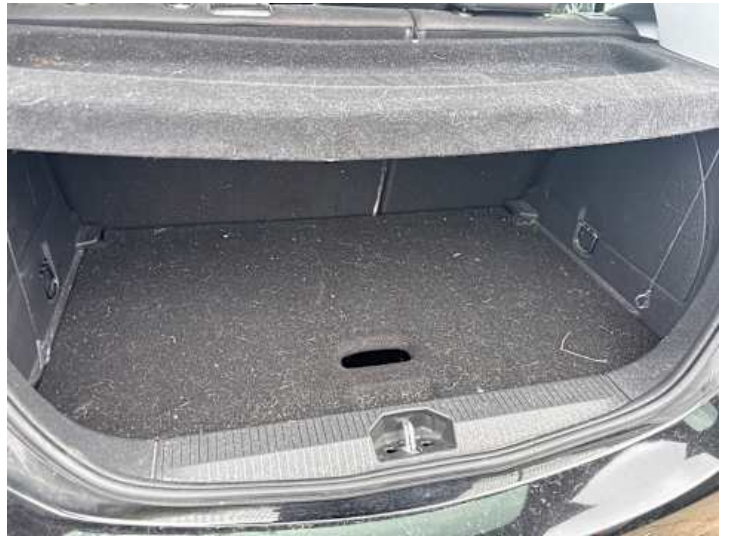
Innenraum (Tierhaare/Tiergeruch)

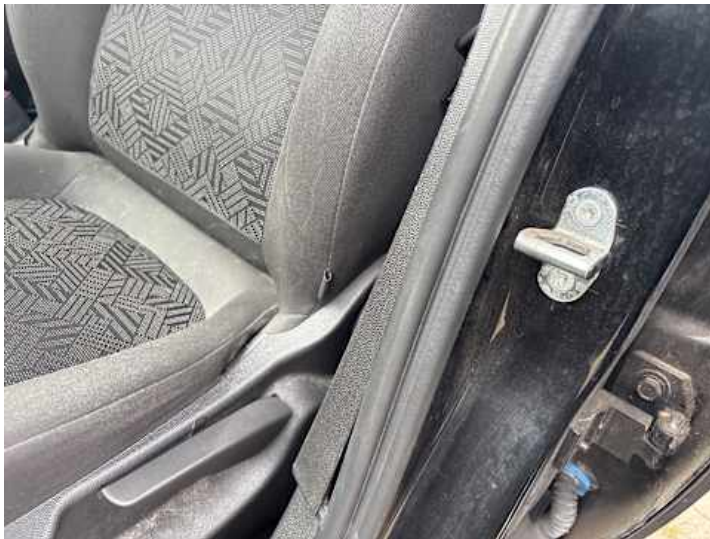
Innenraum (Diverse Schäden)

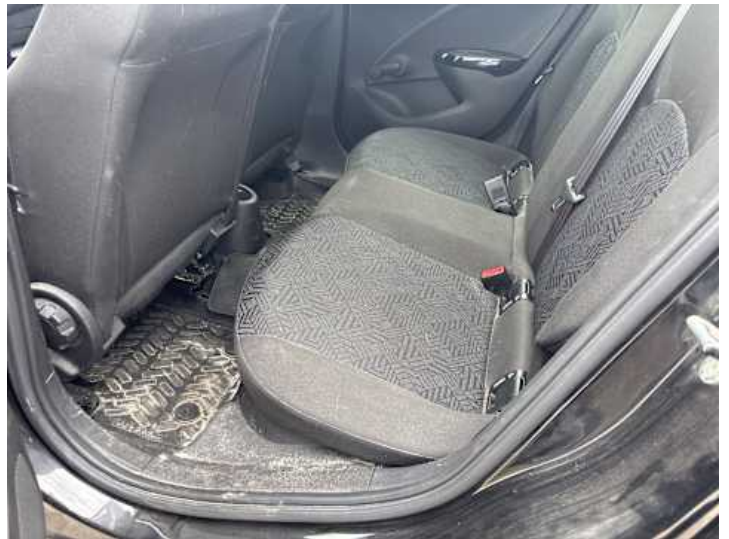
Innenraum (Verschmutzung)

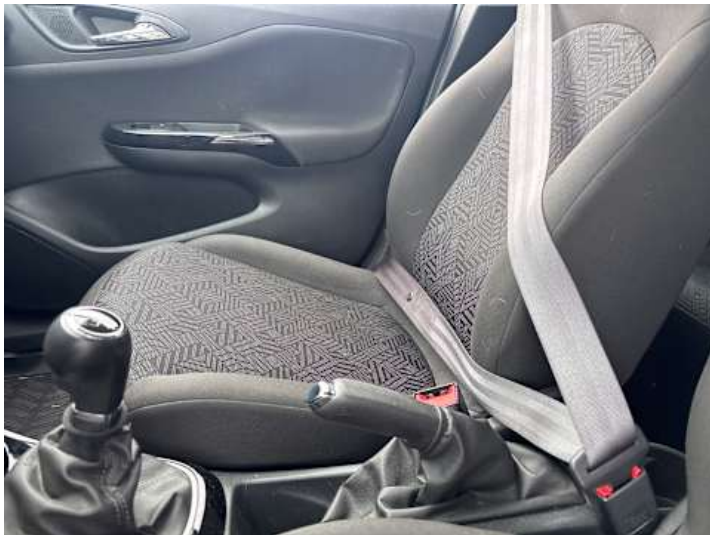
Innenraum (Verschmutzung)

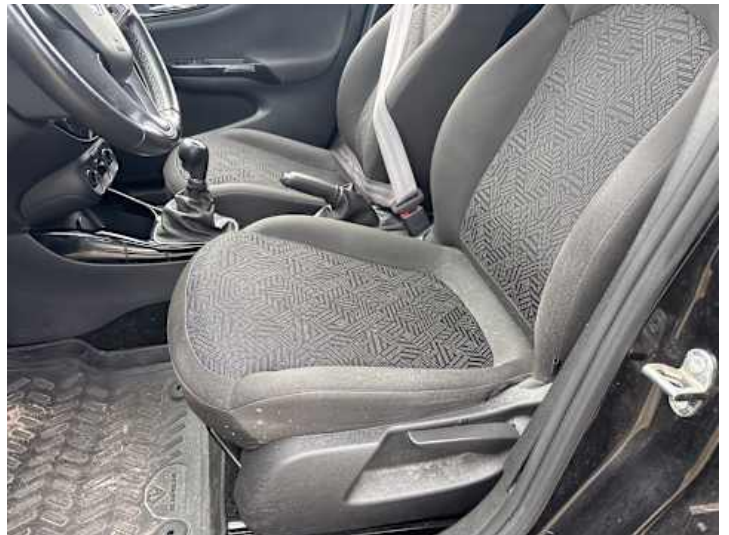
Innenraum (Verschmutzung)

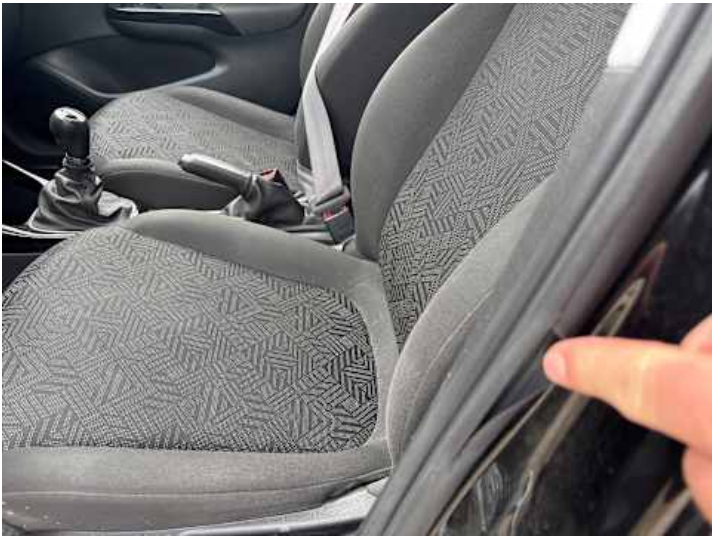
Innenraum (Riss/Bruch)
