## Volkswagen Caddy Basis Maxi

EZ 04/2023 | Van | Diesel | Automatikgetriebe | 155.862km  
Besteuerung: Regelbesteuert (Deutschland)  
Fahrzeugstandort: 89\*\*\*  
Fahrzeug aufgenommen am: 05.08.2026

# Hinweise zum Zustandsbericht

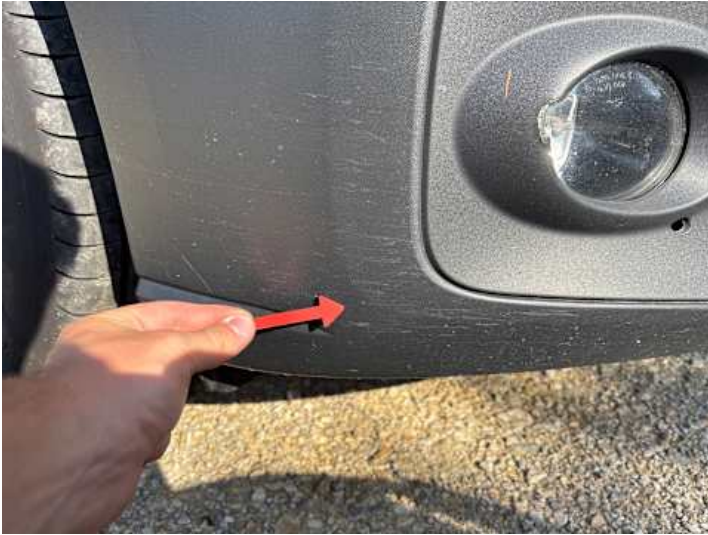
Stoßstange vorne (Kratzer, Riss/Bruch)

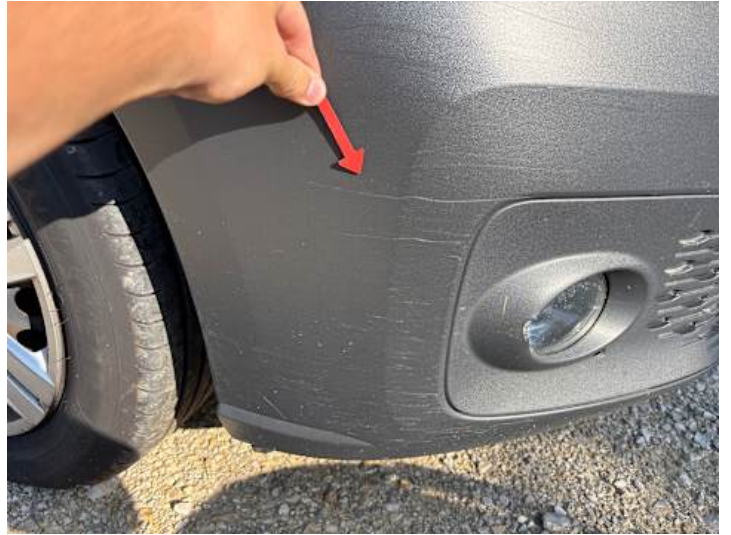
Stoßstange vorne (Kratzer, Riss/Bruch)

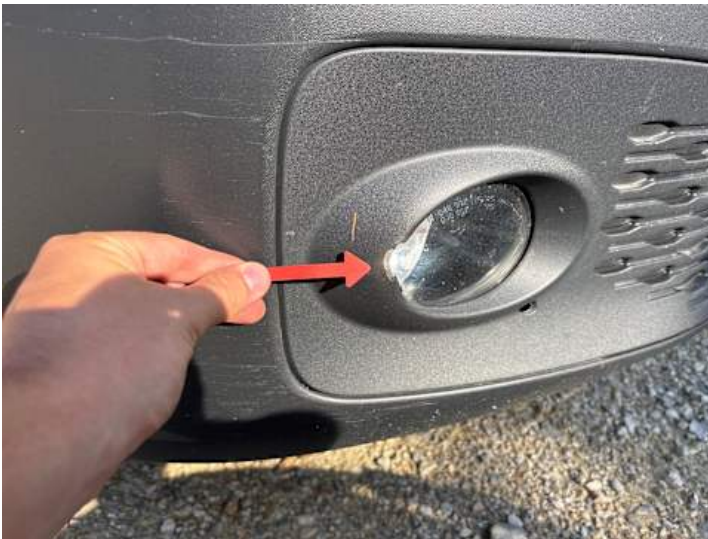
Stoßstange vorne (Kratzer, Riss/Bruch)

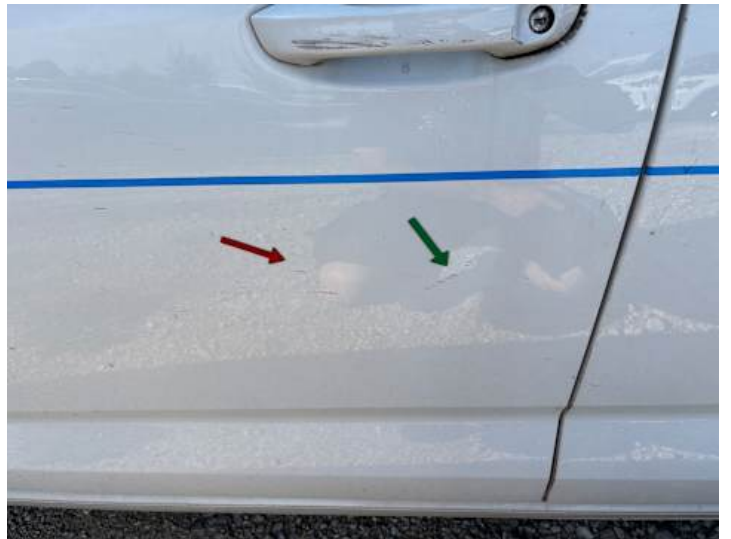
Fahrertür (Kratzer, Lackschaden)

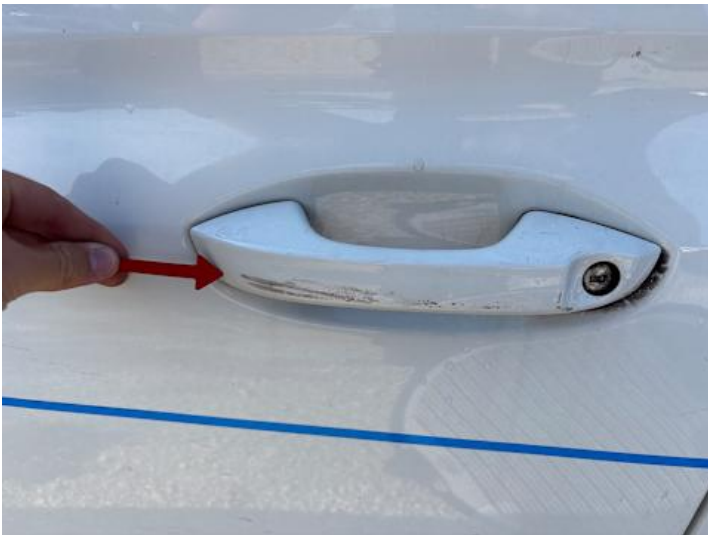
Fahrertür (Kratzer, Lackschaden)

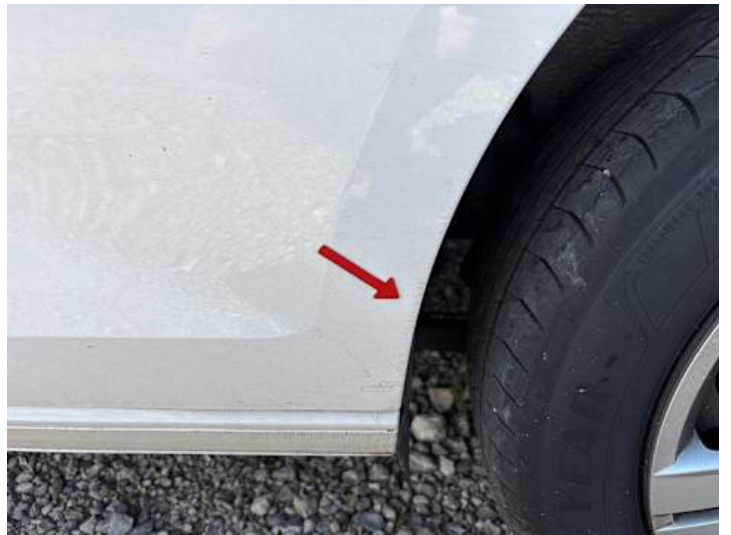
Türe hinten links (Kratzer, Lackschaden)

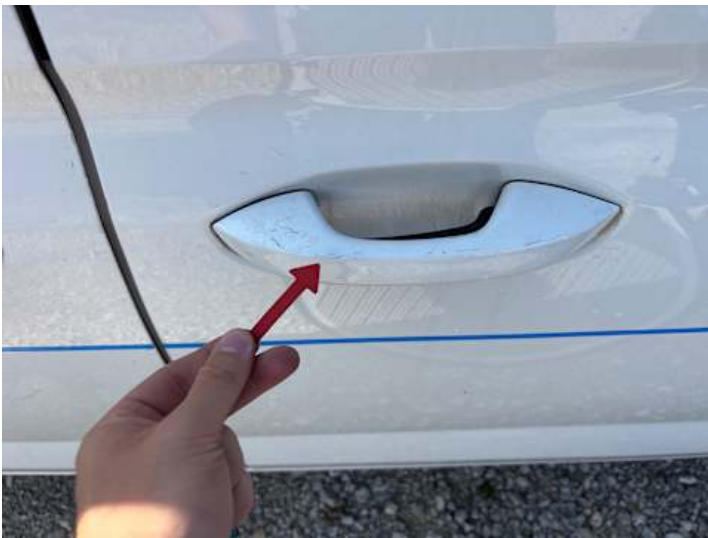
Türe hinten links (Kratzer, Lackschaden)

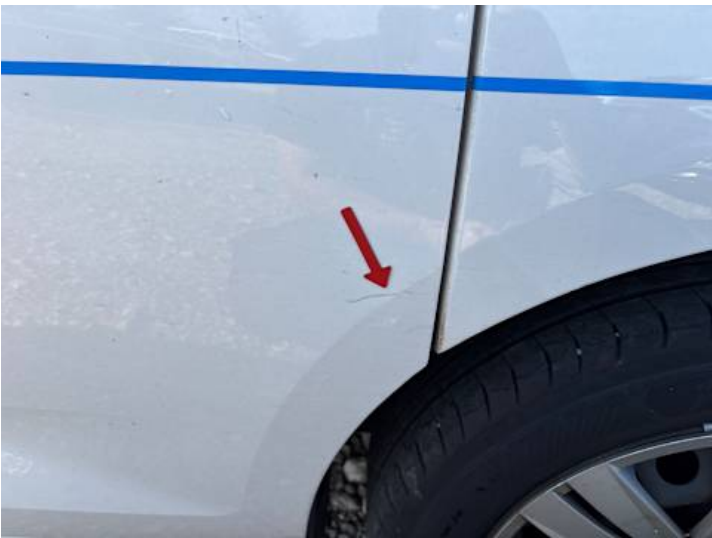
Türe hinten links (Kratzer, Lackschaden)

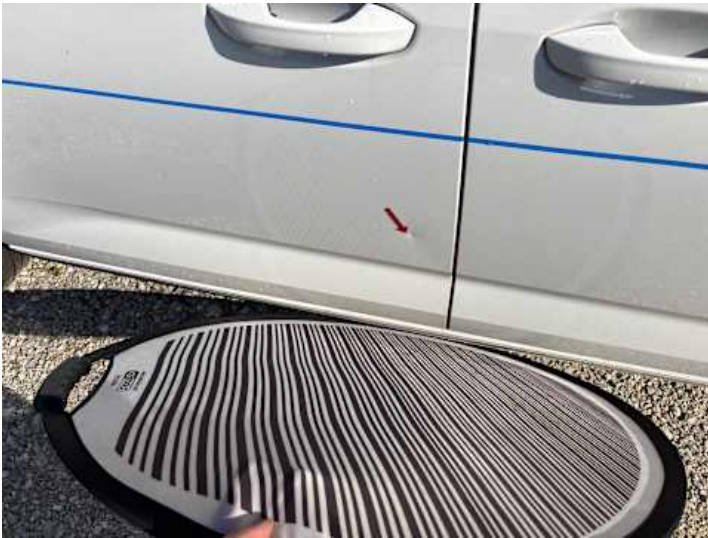
Türe hinten rechts (Delle)

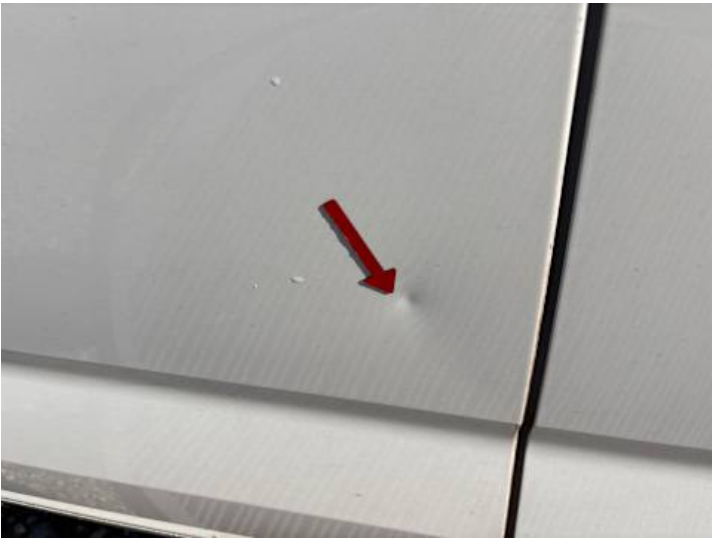
Türe hinten rechts (Delle)

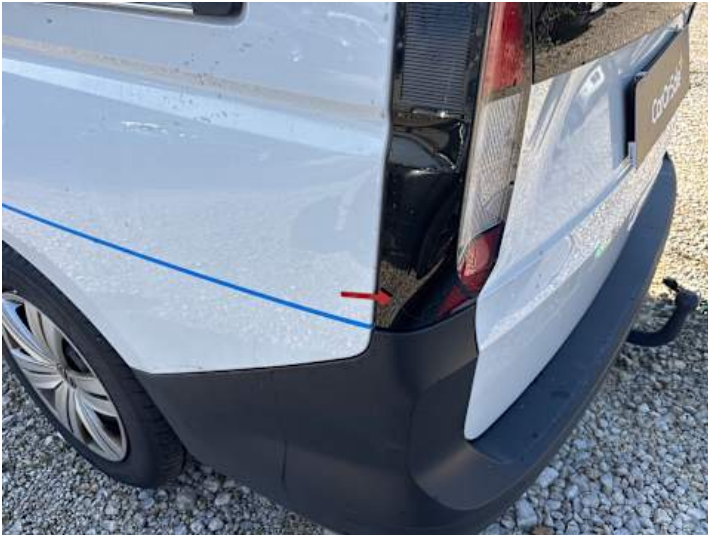
Rücklicht (links) (Kratzer)

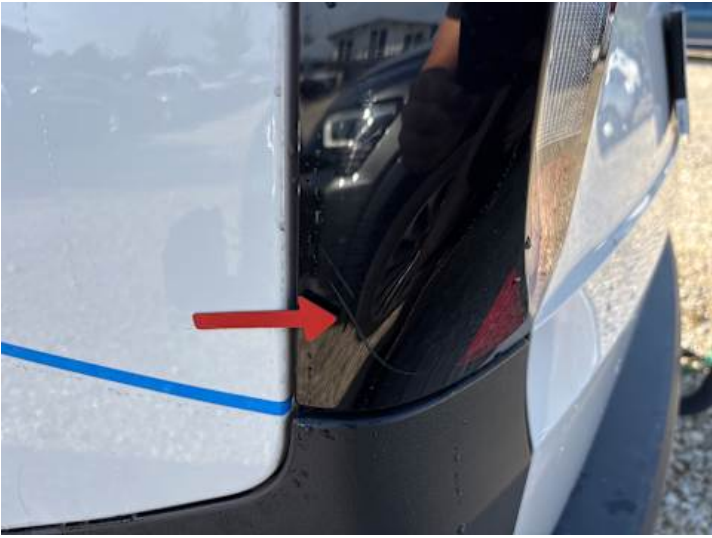
Rücklicht (links) (Kratzer)

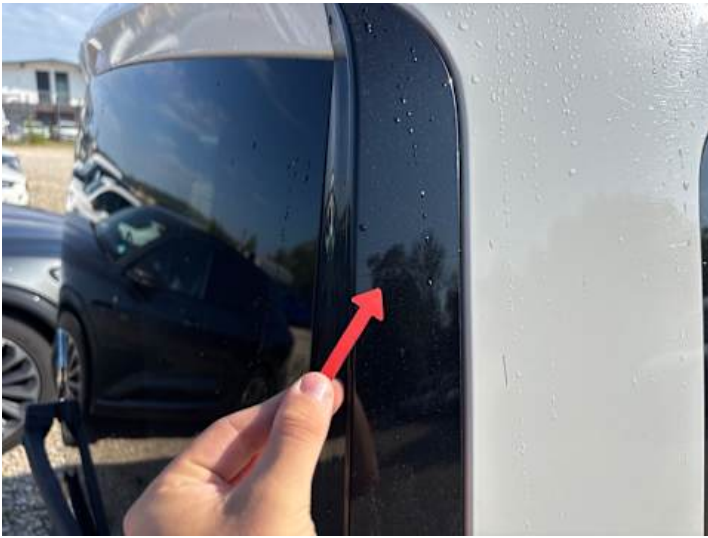
Rücklicht (rechts) (Kratzer)

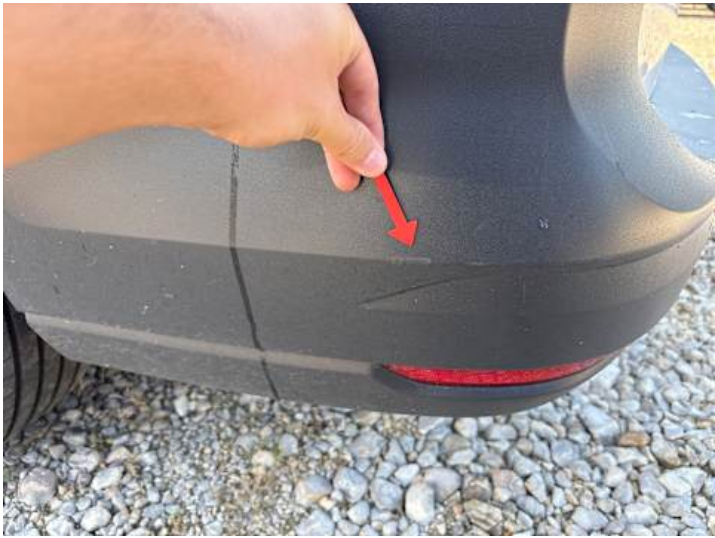
Stoßstange hinten (Kratzer)

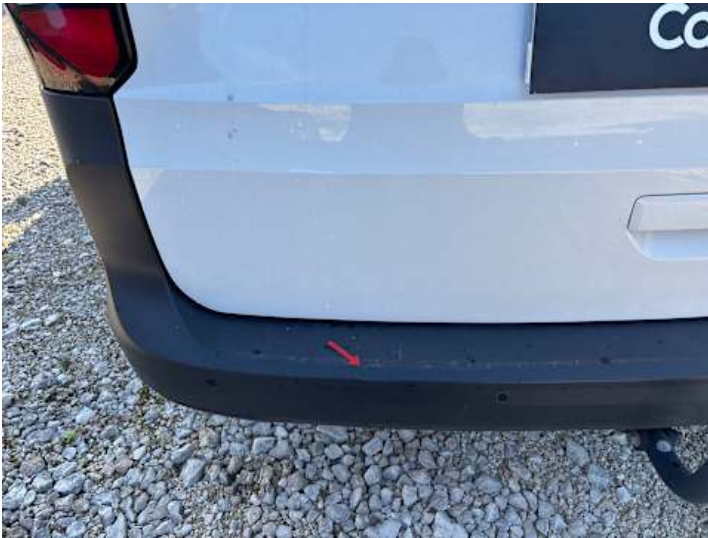
Stoßstange hinten (Kratzer)

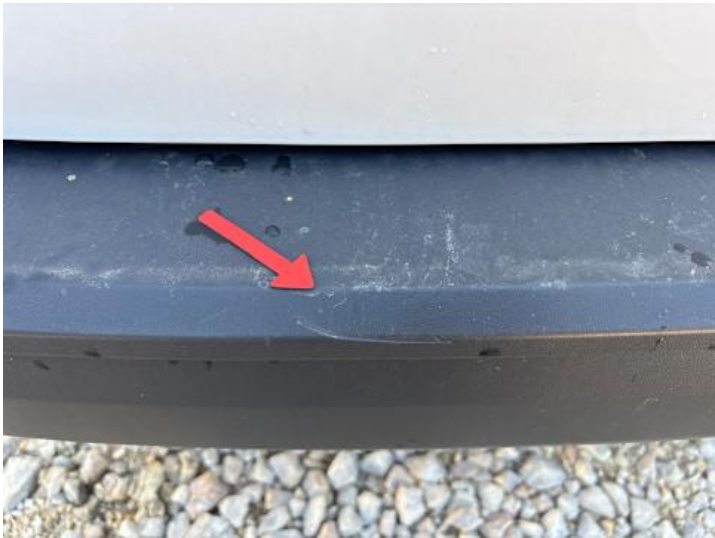
Stoßstange hinten (Kratzer)

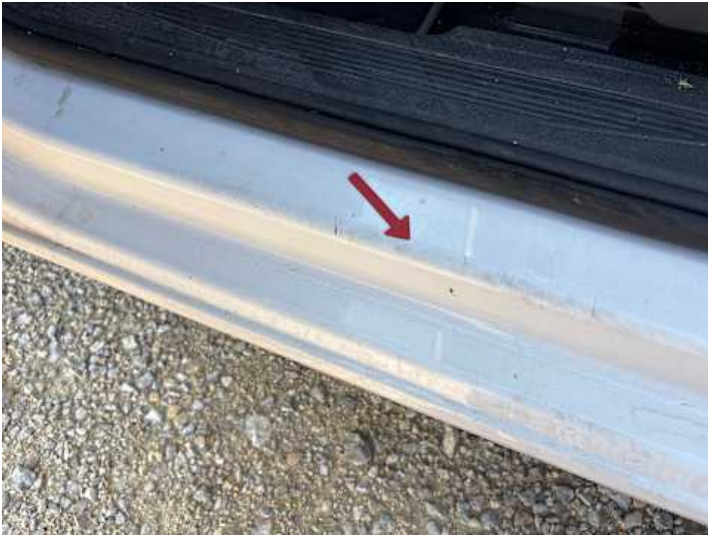
Schweller links (Kratzer)

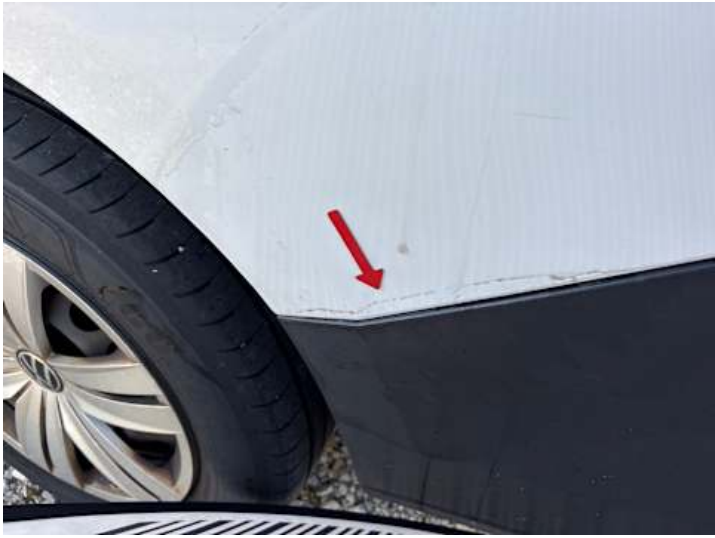
Seitenteil hinten links (Delle)

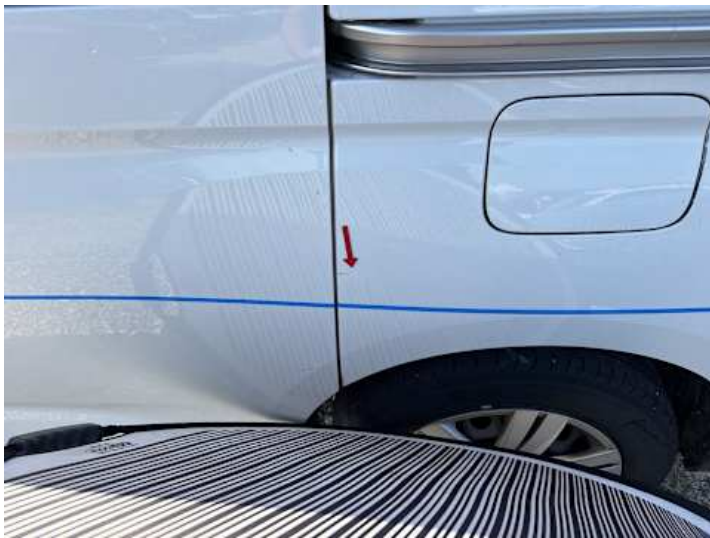
Seitenteil hinten links (Delle, Kratzer, Lackschaden)

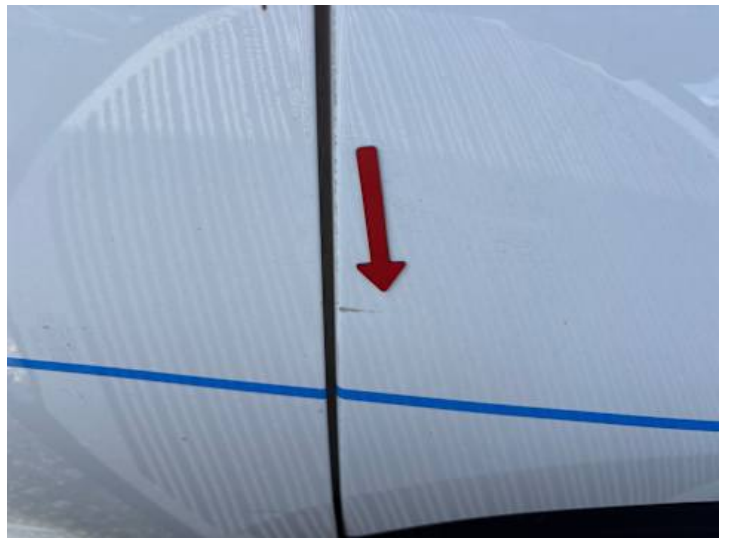
Seitenteil hinten links (Delle, Kratzer, Lackschaden)

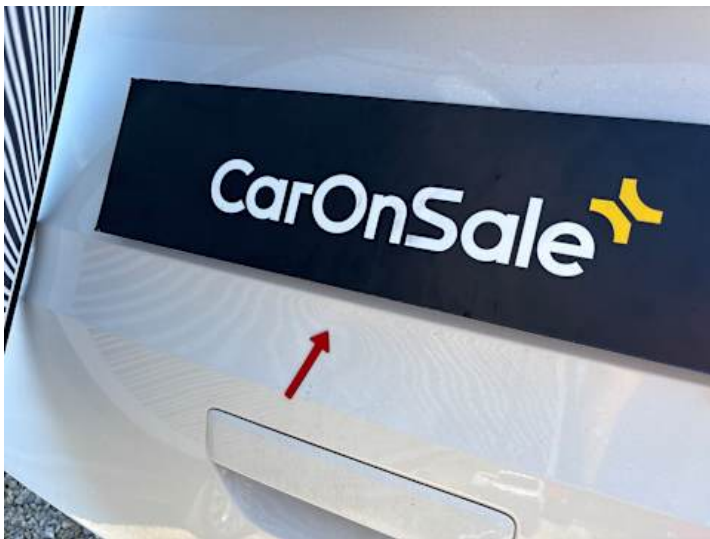
Heckklappe (Delle)

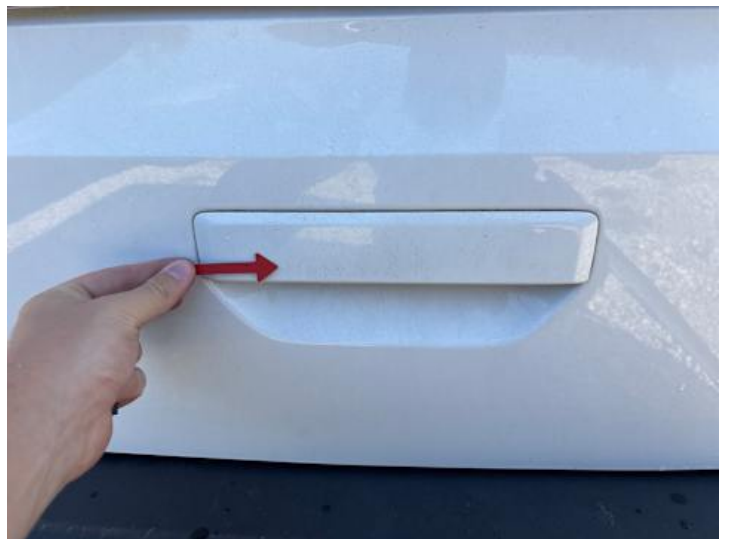
Heckklappe (Kratzer)

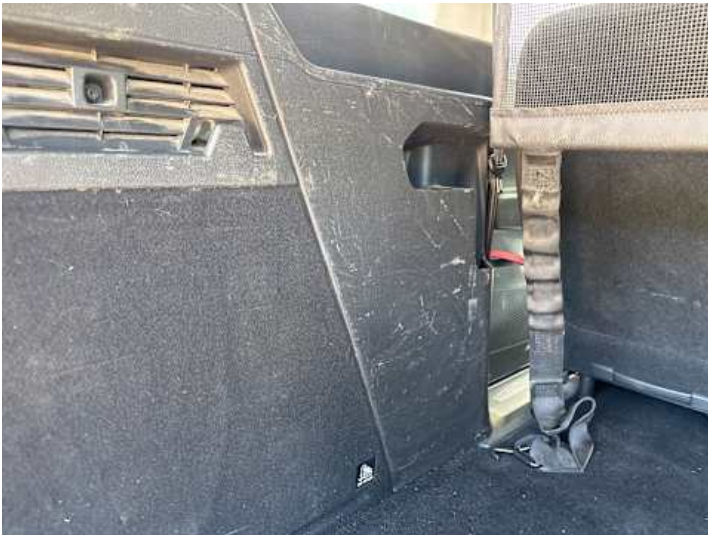
Innenraum (Verschmutzung, Verschleiß, Kratzer, Anderer Schaden): Schimmel

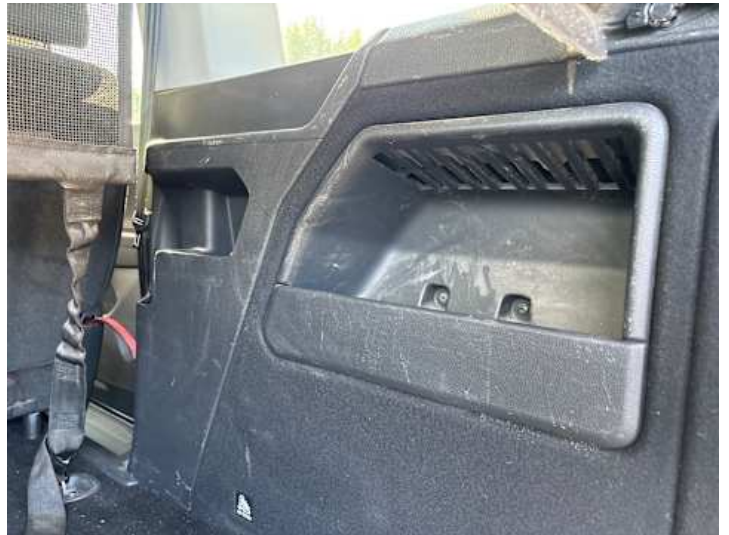
Innenraum (Verschmutzung, Verschleiß, Kratzer, Anderer Schaden): Schimmel

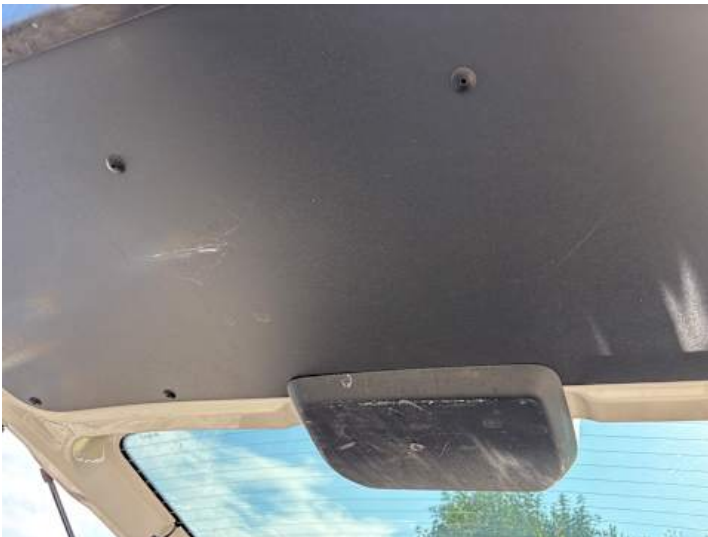
Innenraum (Verschmutzung, Verschleiß, Kratzer, Anderer Schaden): Schimmel

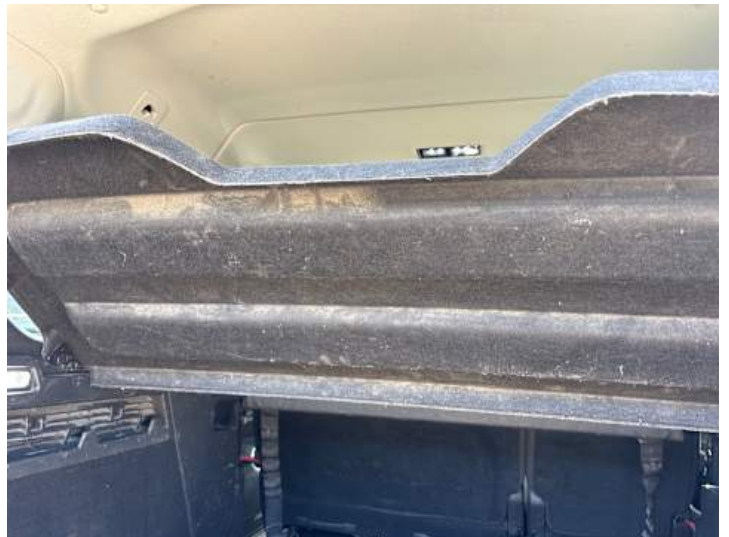
Innenraum (Verschmutzung, Verschleiß, Kratzer, Anderer Schaden): Schimmel

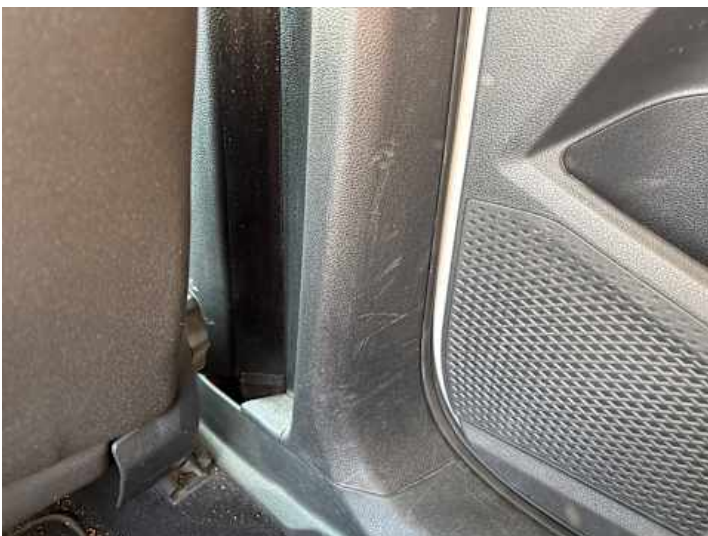
Innenraum (Verschmutzung, Verschleiß, Kratzer, Anderer Schaden): Schimmel

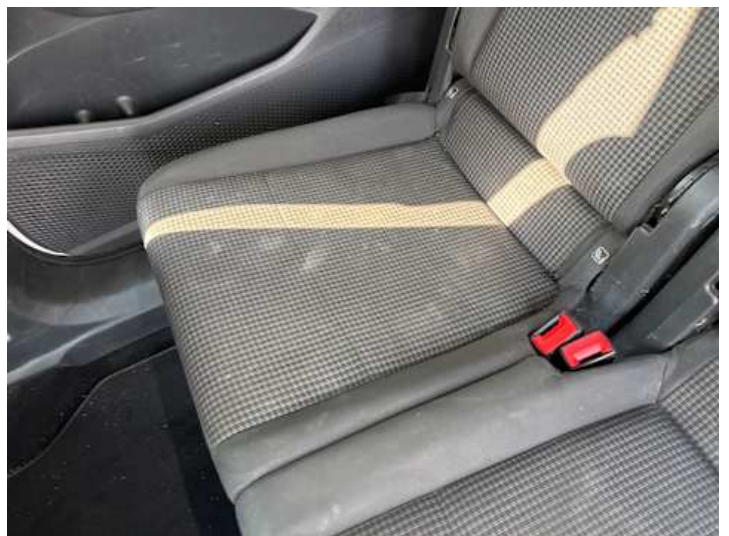
Innenraum (Verschmutzung, Verschleiß, Kratzer, Anderer Schaden): Schimmel

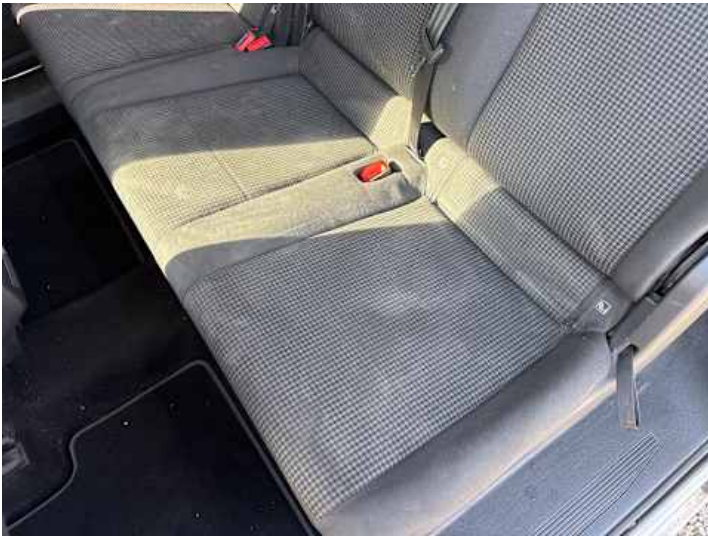
Innenraum (Verschmutzung, Verschleiß, Kratzer, Anderer Schaden): Schimmel

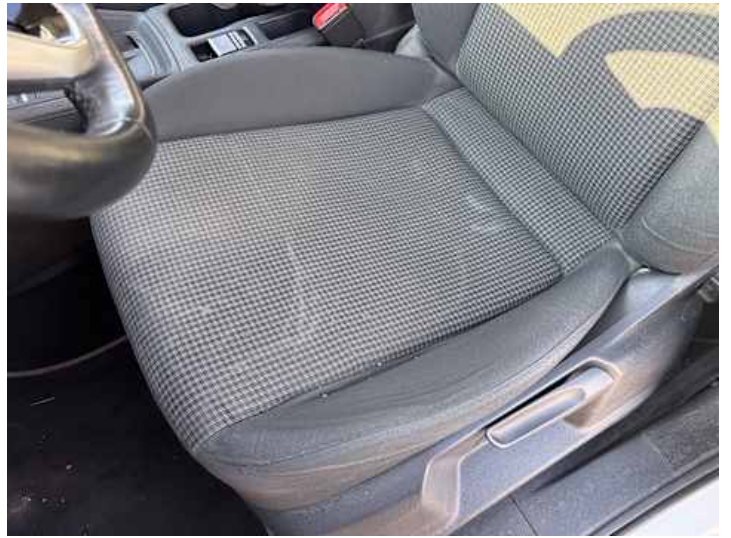
Innenraum (Verschmutzung, Verschleiß, Kratzer, Anderer Schaden): Schimmel

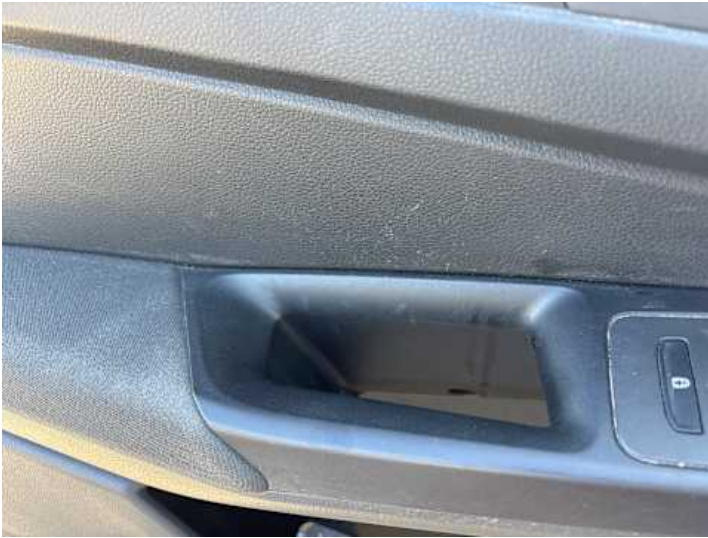
Innenraum (Verschmutzung, Verschleiß, Kratzer, Anderer Schaden): Schimmel

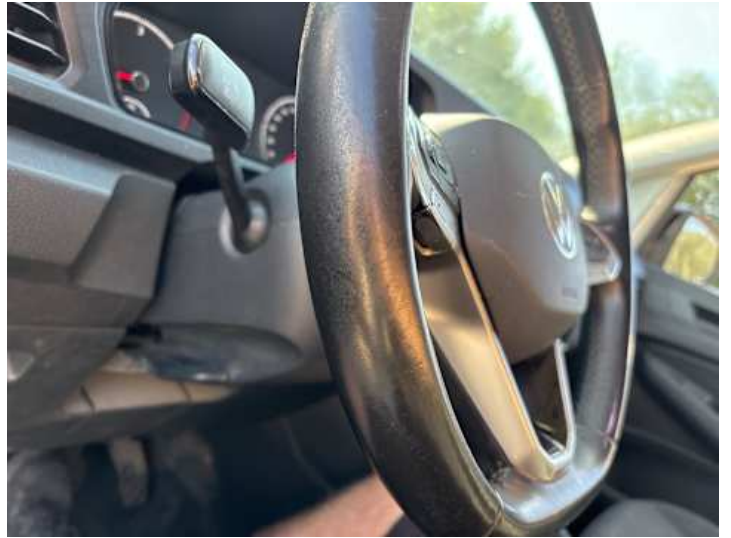
Innenraum (Verschmutzung, Verschleiß, Kratzer, Anderer Schaden): Schimmel

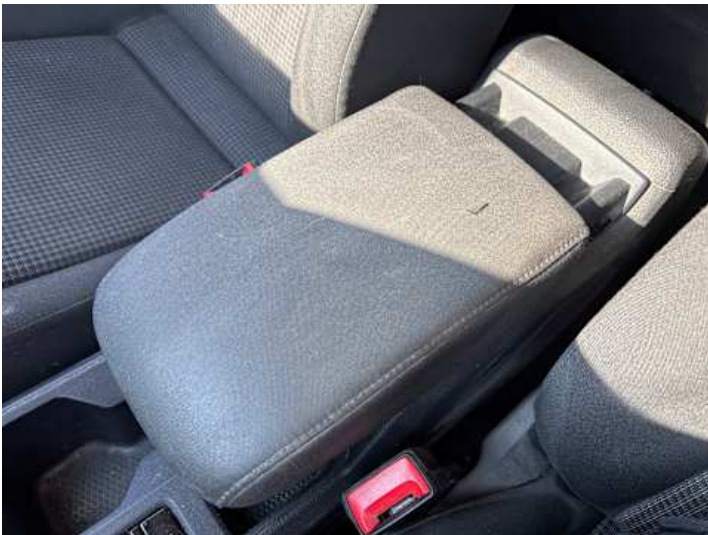
Innenraum (Verschmutzung, Verschleiß, Kratzer, Anderer Schaden): Schimmel

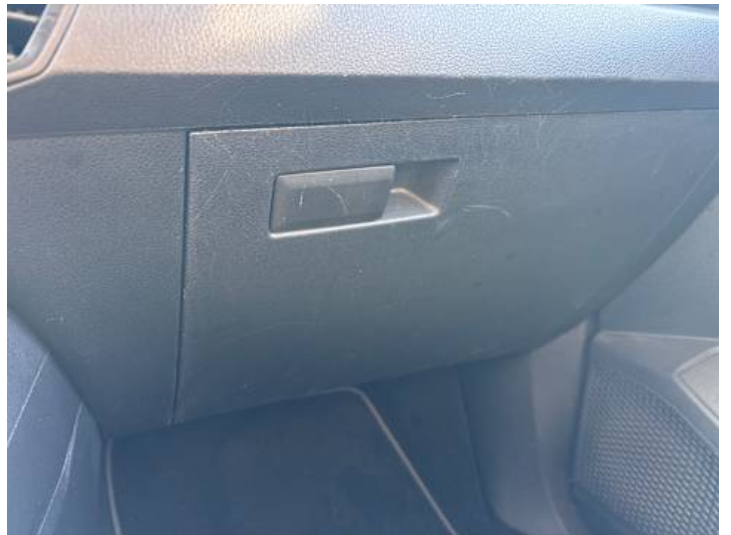
Innenraum (Verschmutzung, Verschleiß, Kratzer, Anderer Schaden): Schimmel

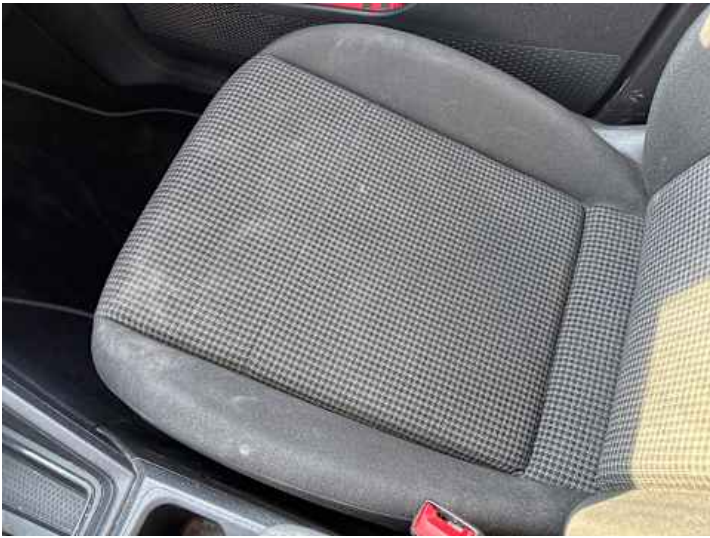
Innenraum (Verschmutzung, Verschleiß, Kratzer, Anderer Schaden): Schimmel

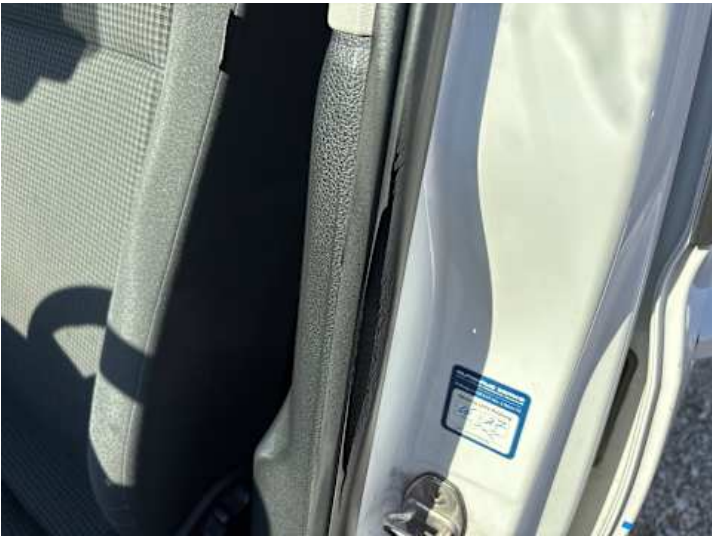
Innenraum (Riss/Bruch)
