## Toyota Yaris S

EZ 06/2015 | Kleinwagen | Benzin | Schaltgetriebe | 183.969km

Fahrzeug aufgenommen am: 16.07.2026

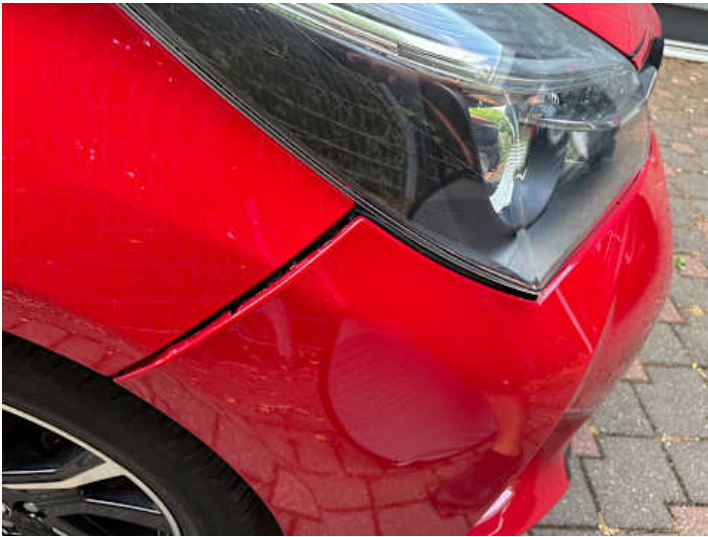
Stoßstange vorne (Spaltmaße ungenau)

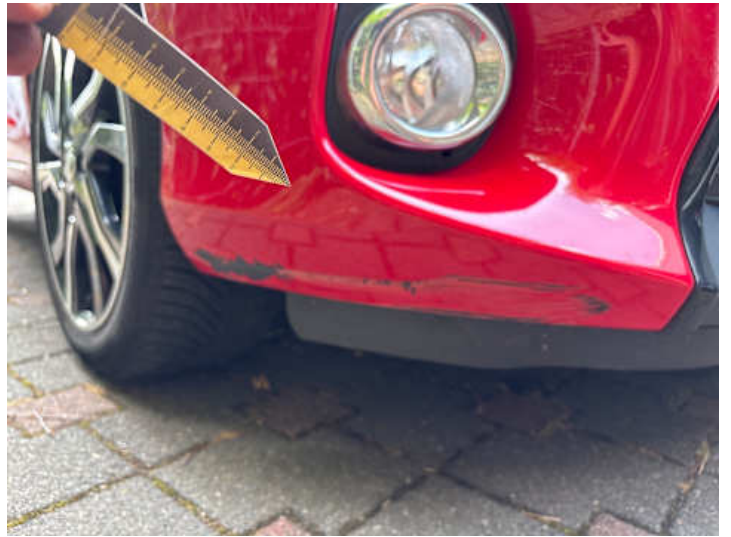
Stoßstange vorne (Lackschaden)

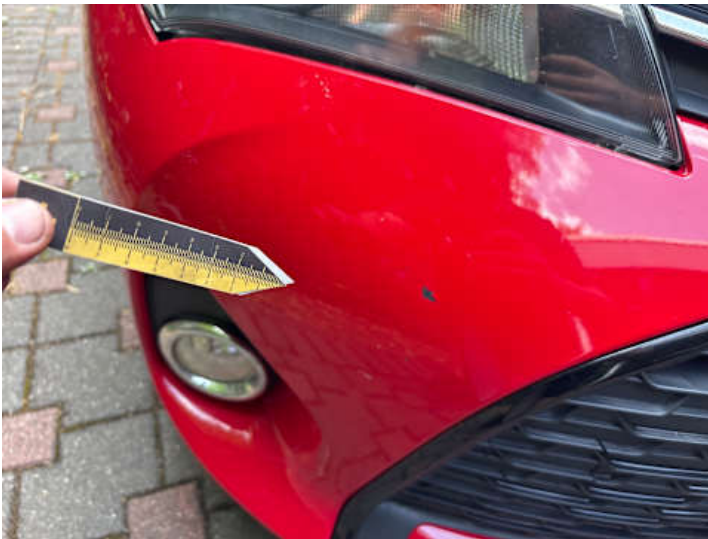
Stoßstange vorne (Lackschaden)

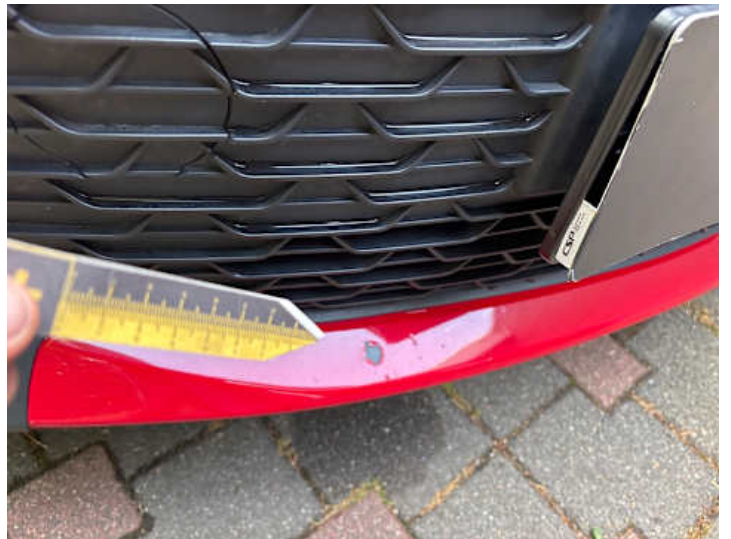
Stoßstange vorne (Lackschaden)

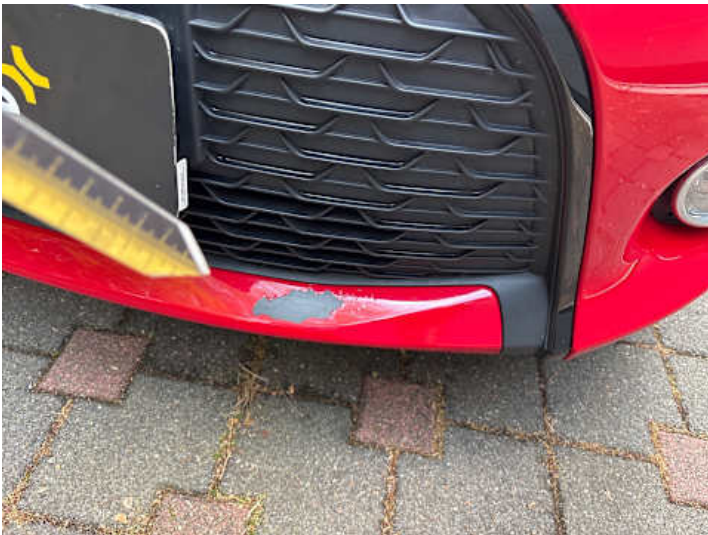
Stoßstange vorne (Lackschaden)

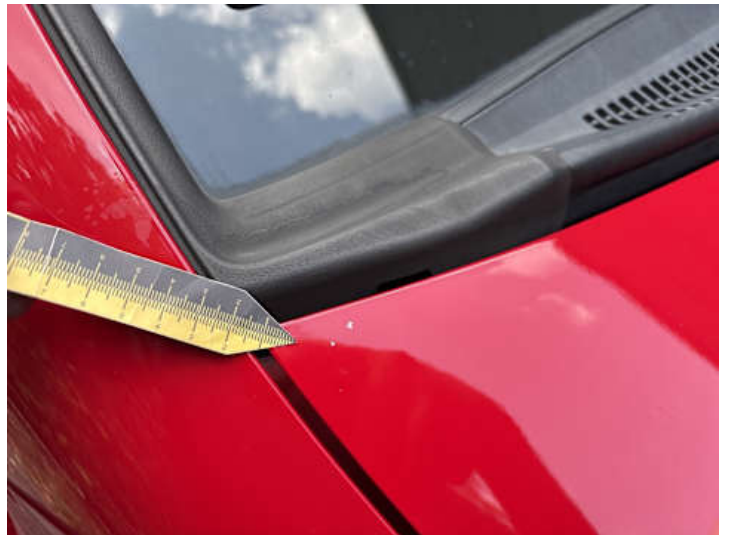
Motorhaube (Steinschlag)

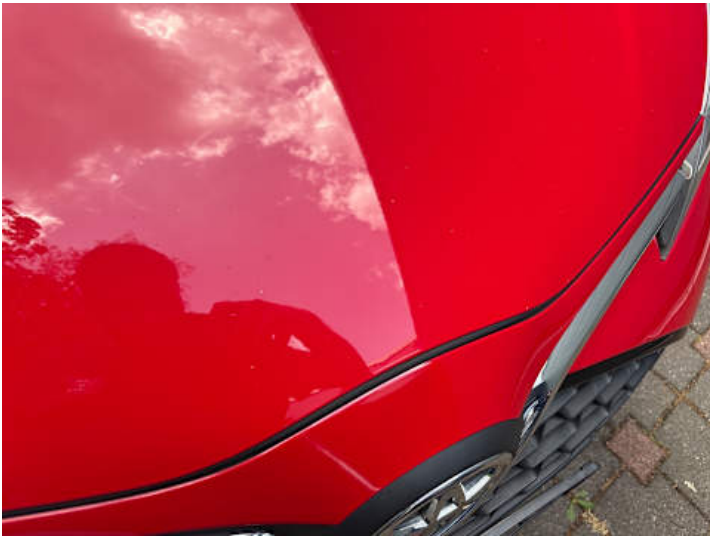
Motorhaube (Steinschlag)

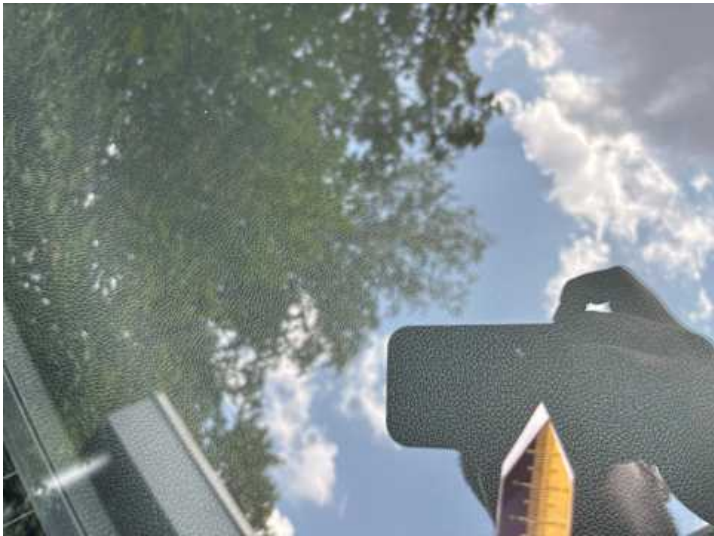
Windschutzscheibe (Steinschlag)

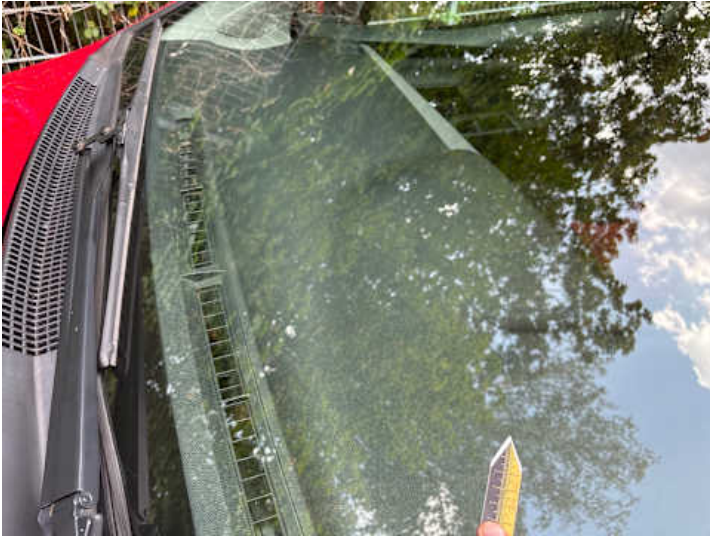
Windschutzscheibe (Steinschlag)

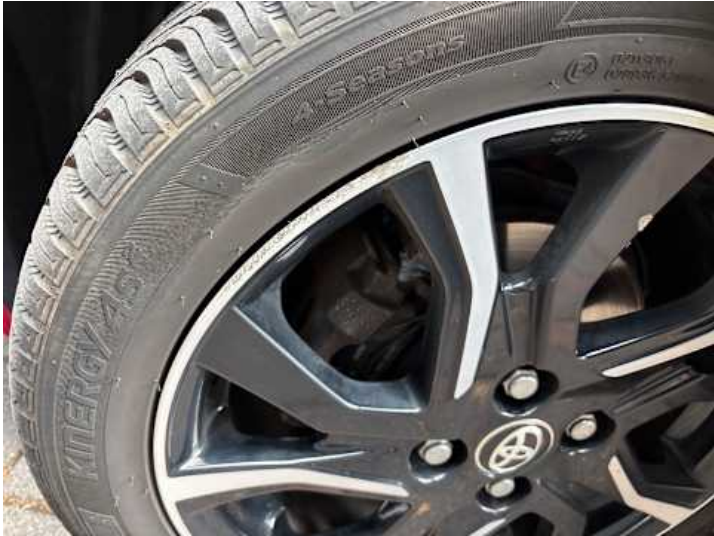
Rad (Kerben, Kratzer)

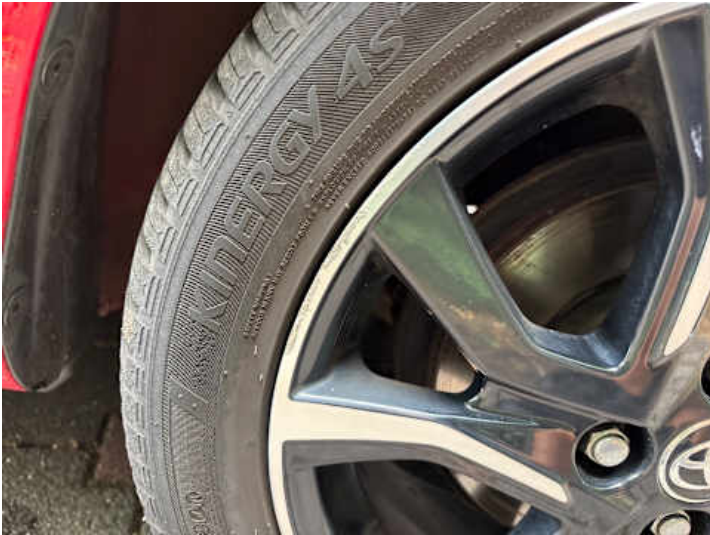
Rad (Kerben, Kratzer)

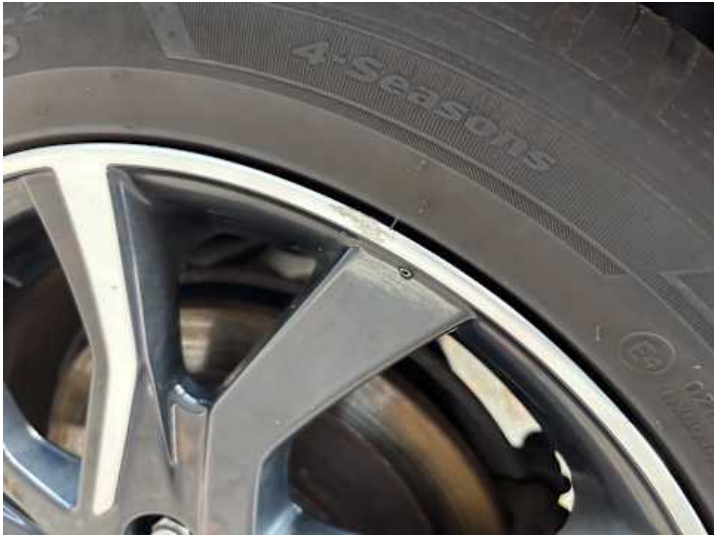
Rad (Kerben, Kratzer)

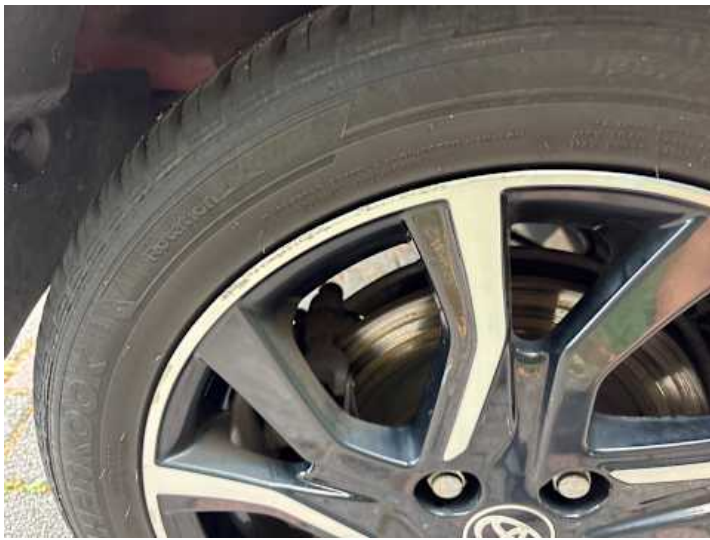
Rad (Kerben, Kratzer)

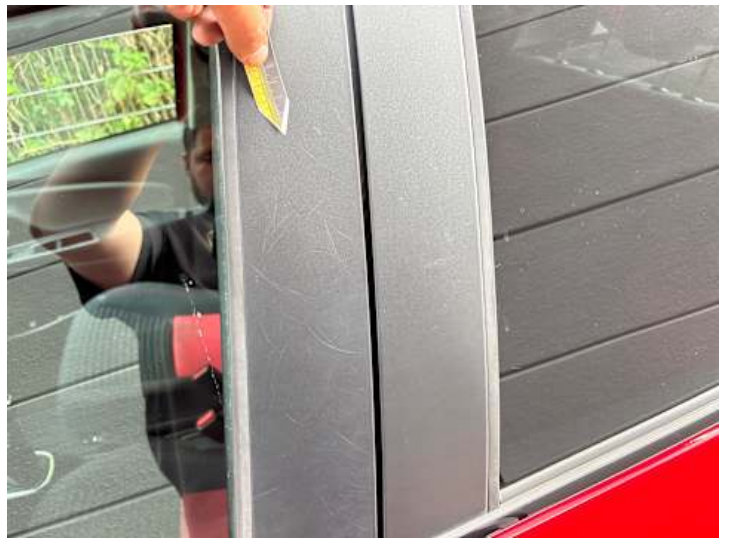
Fahrtür (Kratzer)

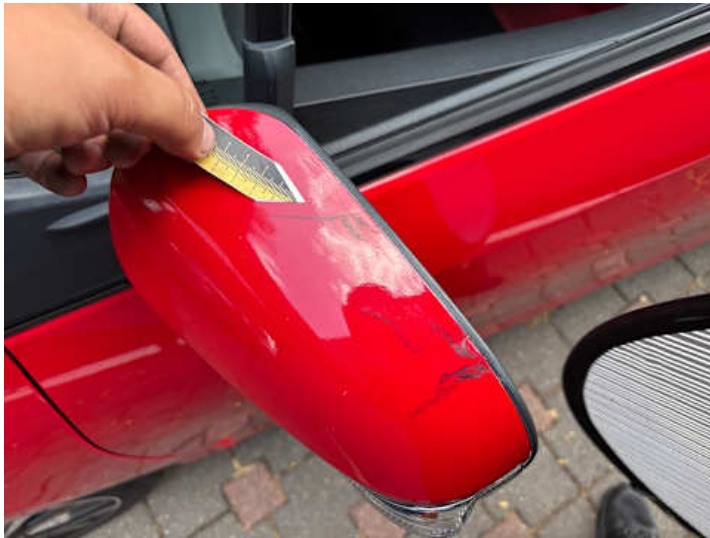
Fahrtür (Lackschaden, Kratzer)

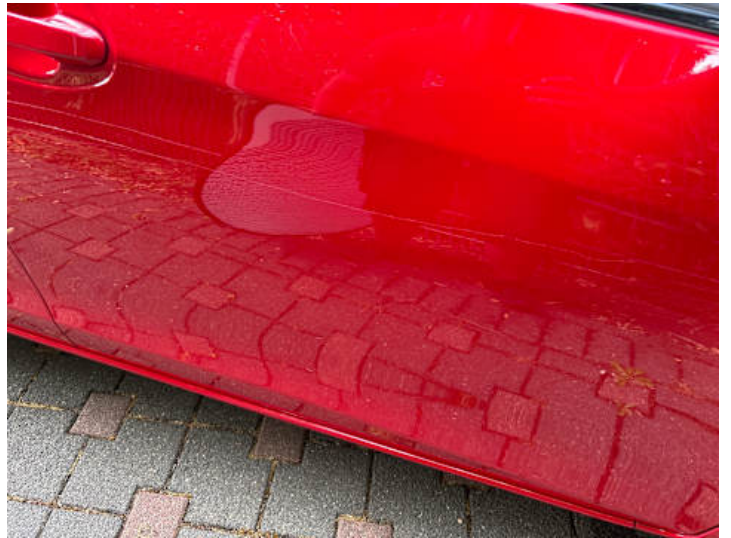
Beifahrtür (Lackschaden)

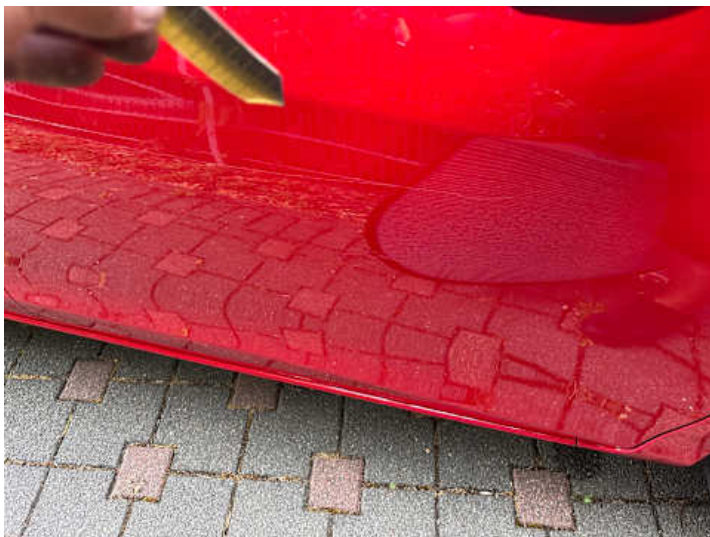
Beifahrtür (Lackschaden)

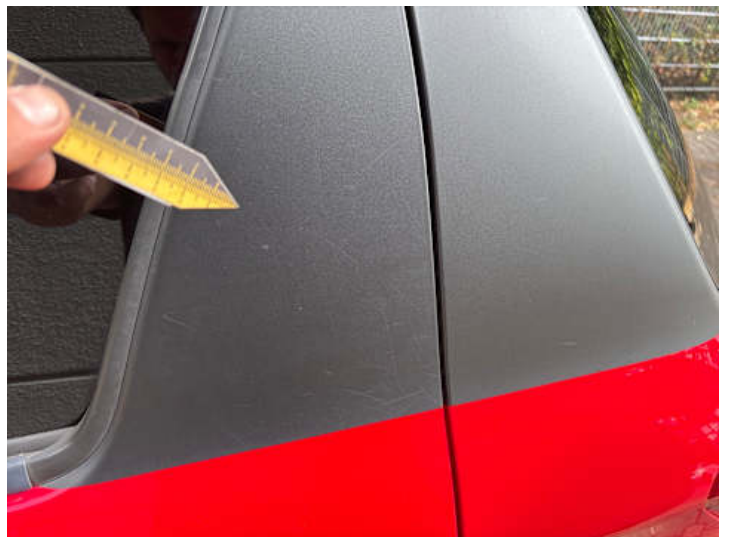
Türe hinten links (Lackschaden, Kratzer)

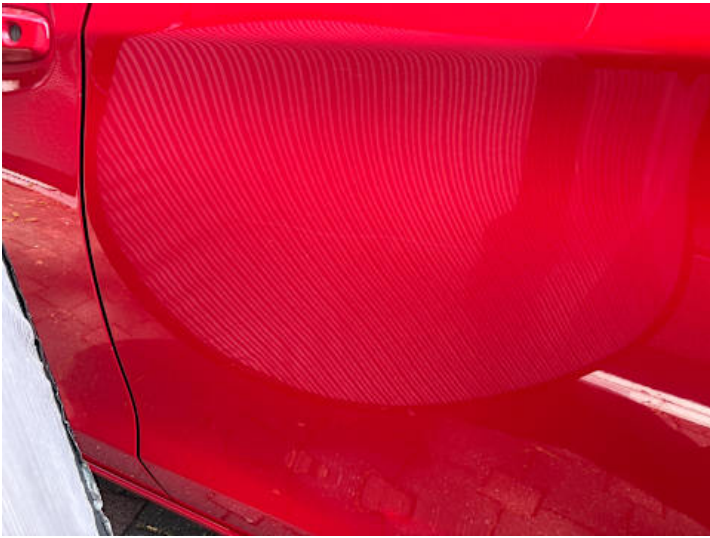
Türe hinten links (Lackschaden, Kratzer)

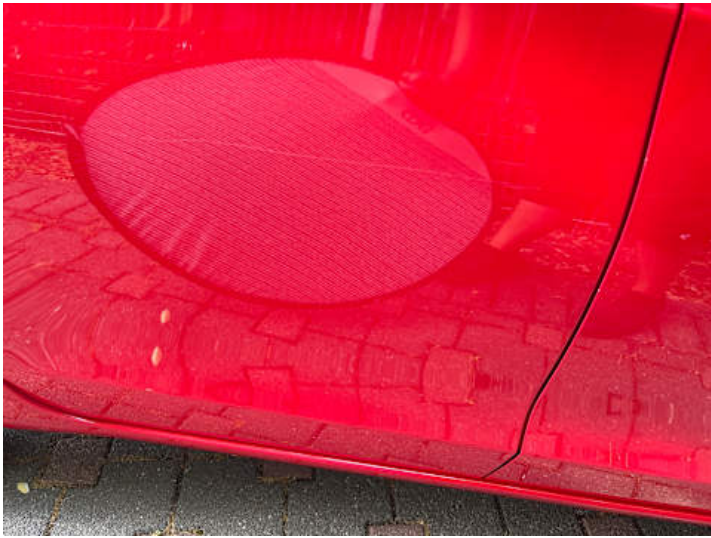
Türe hinten rechts (Lackschaden)

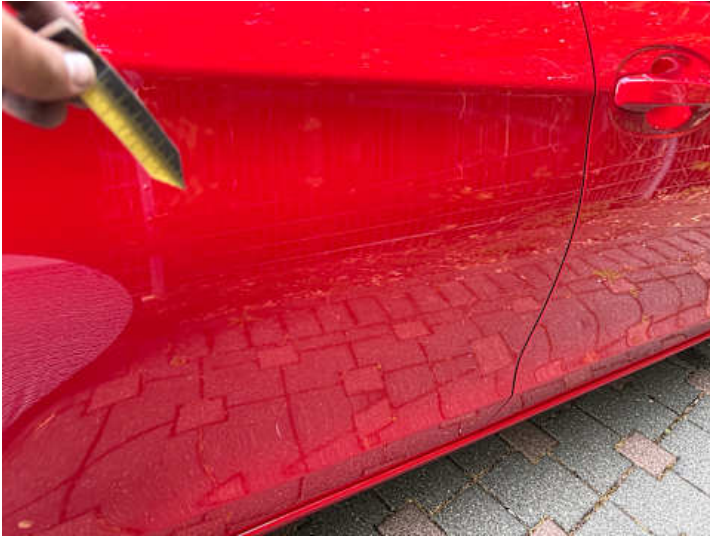
Türe hinten rechts (Lackschaden)

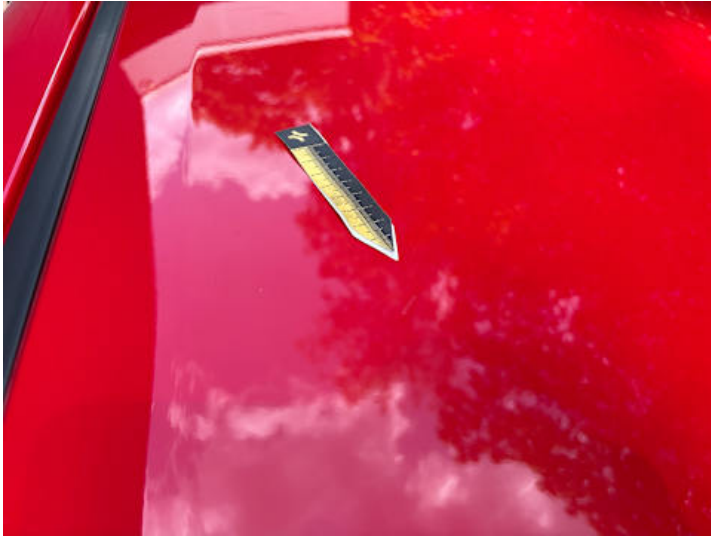
Dach (Lackschaden, Kratzer)

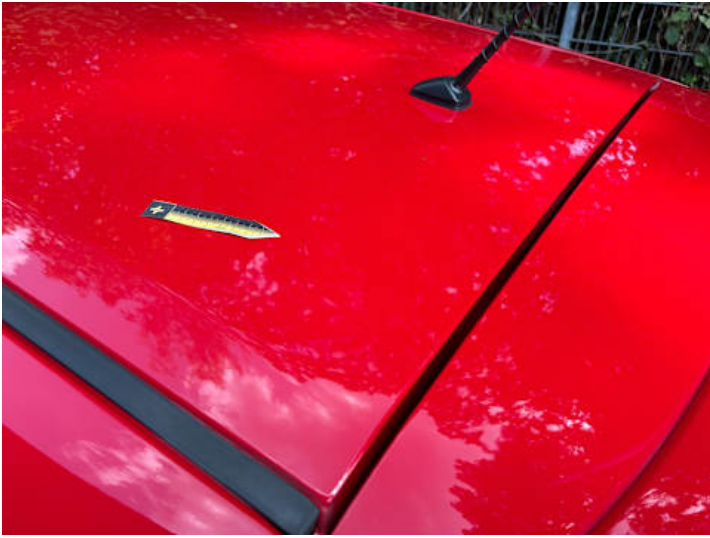
Dach (Lackschaden, Kratzer)

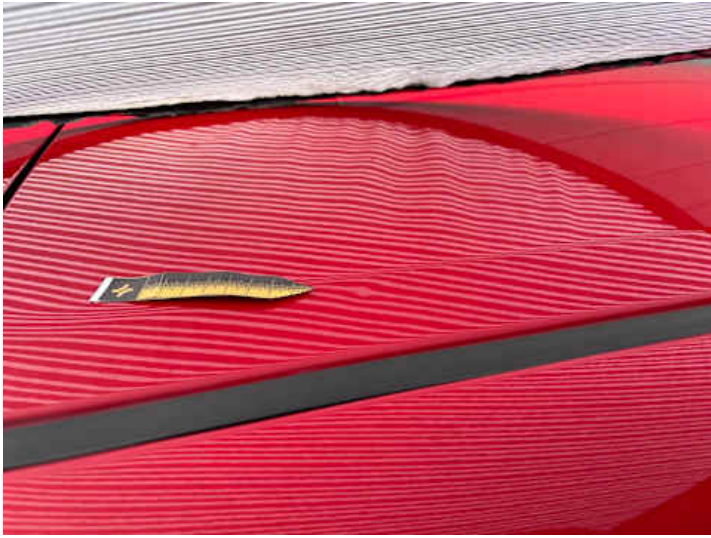
Dach (Delle)

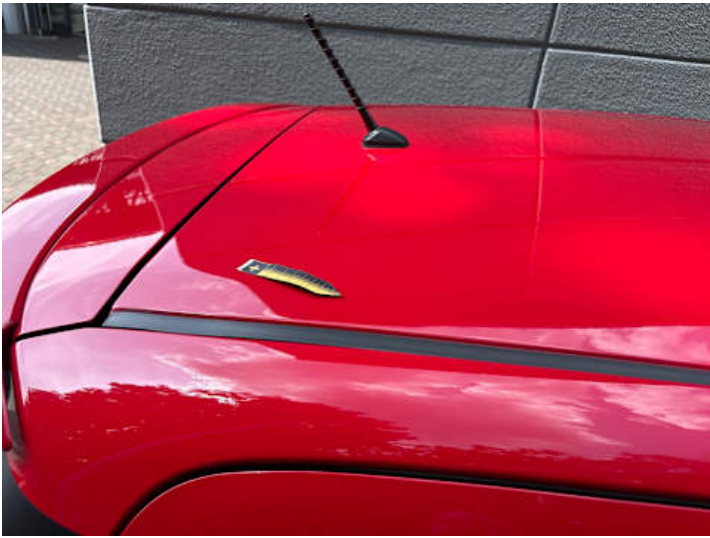
Dach (Delle)

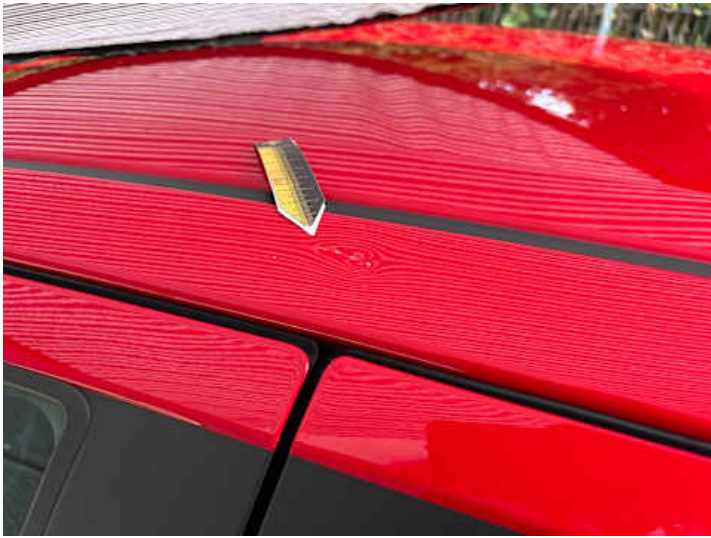
Dach (Delle, Lackschaden)

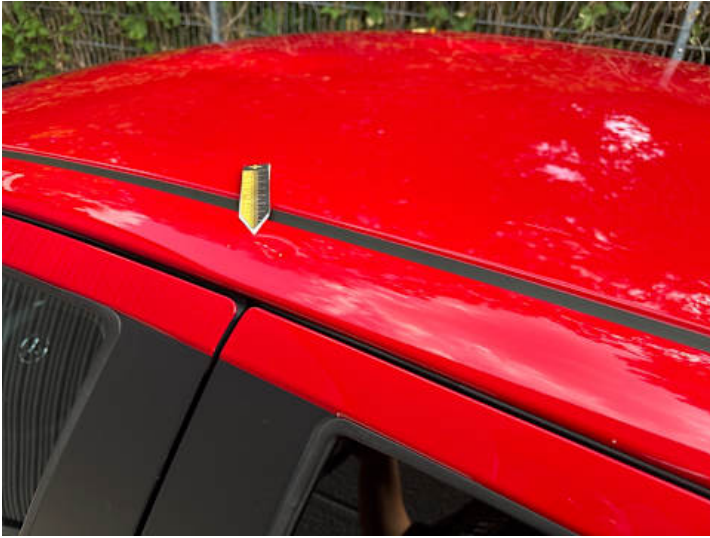
Dach (Delle, Lackschaden)

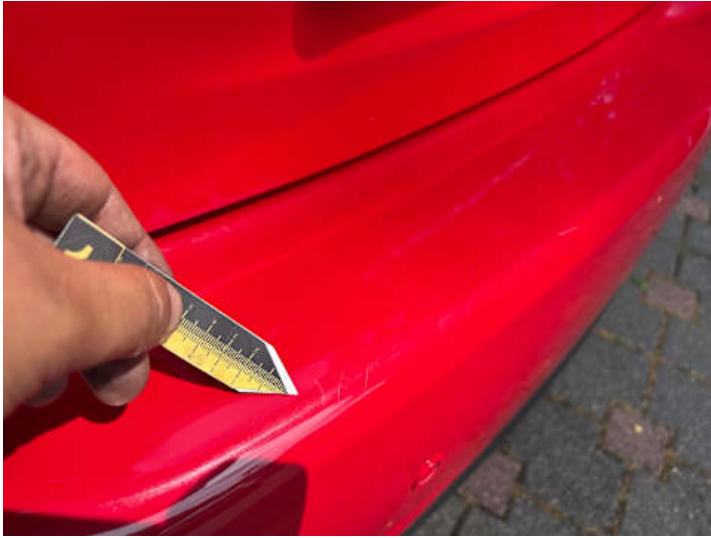
Stoßstange hinten (Lackschaden, Kratzer)

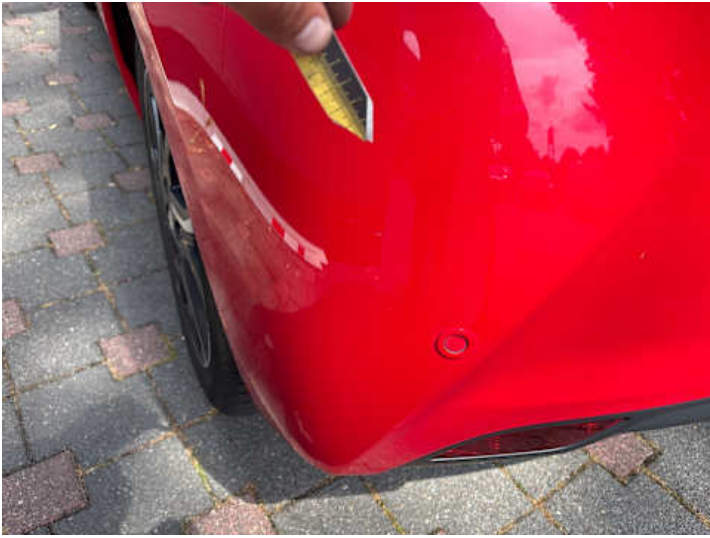
Stoßstange hinten (Lackschaden, Kratzer)

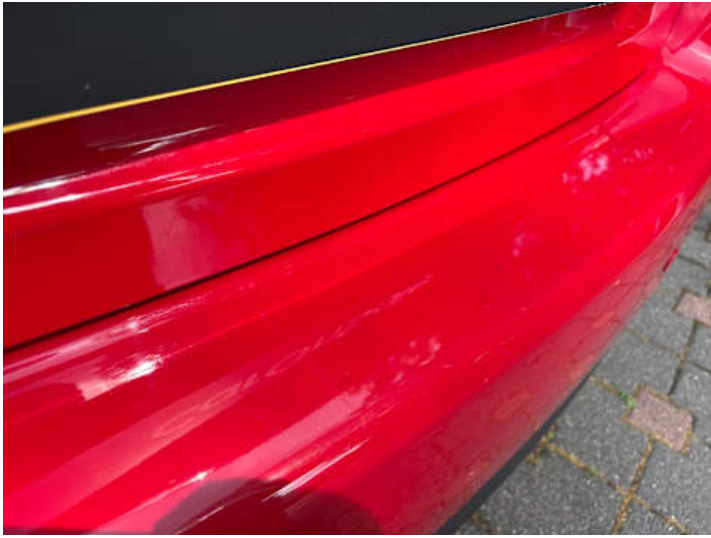
Stoßstange hinten (Lackschaden, Kratzer)

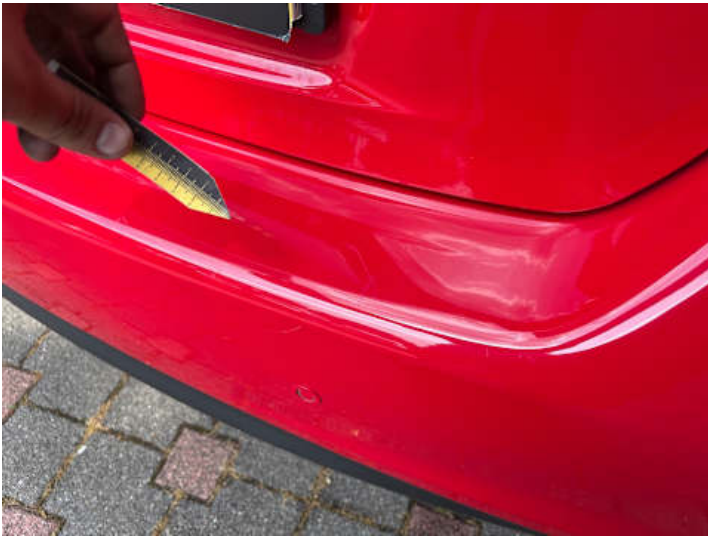
Stoßstange hinten (Lackschaden, Kratzer)

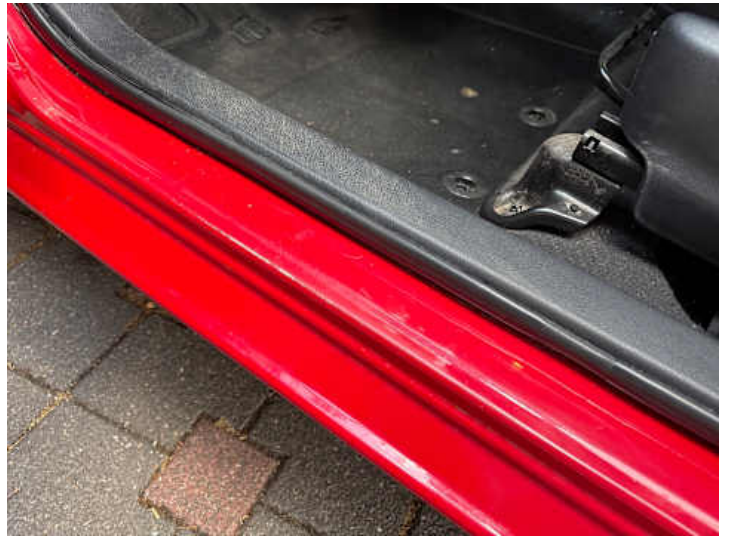
Schweller links (Lackschaden)

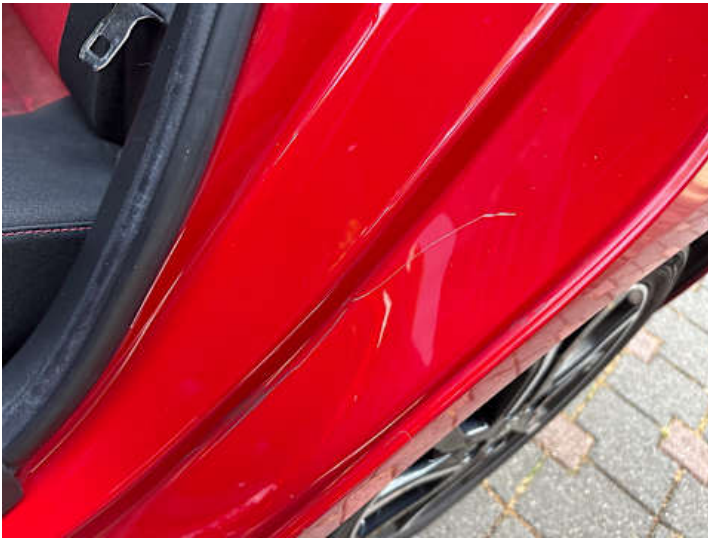
Schweller links (Lackschaden)

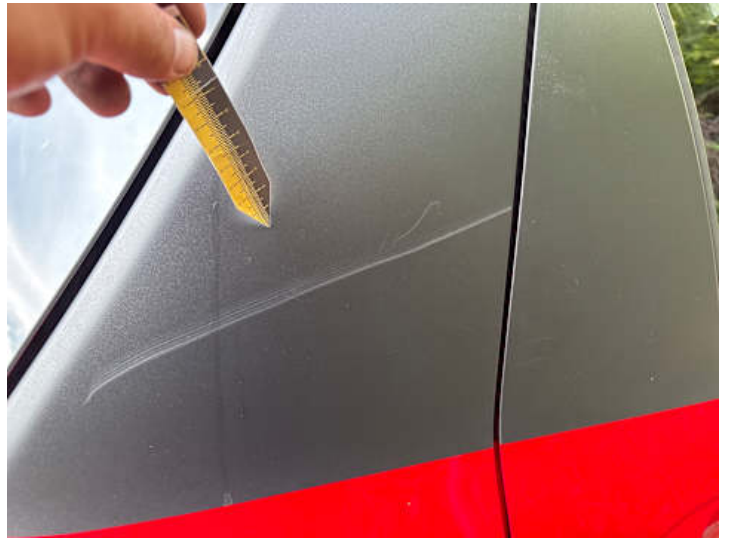
Seitenteil hinten rechts (Lackschaden, Kratzer)

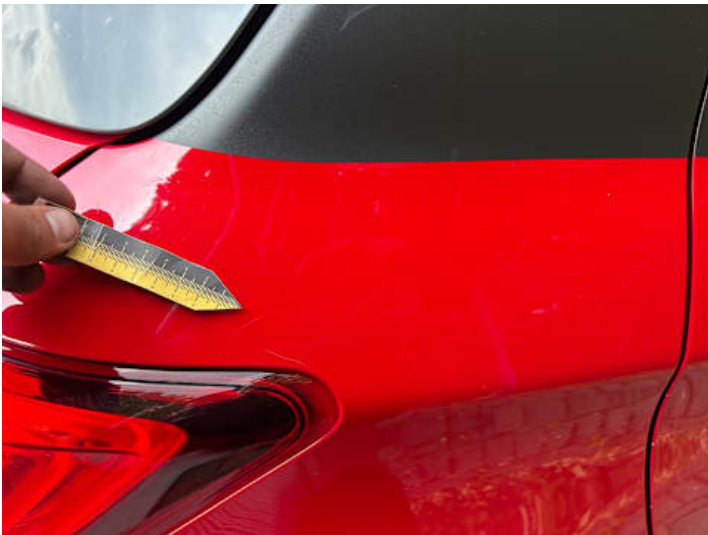
Seitenteil hinten rechts (Lackschaden, Kratzer)

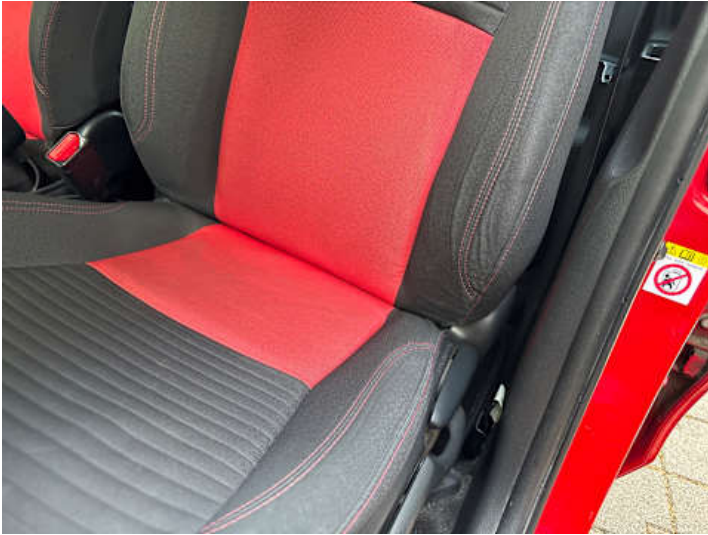
Innenraum (Verschleiß)

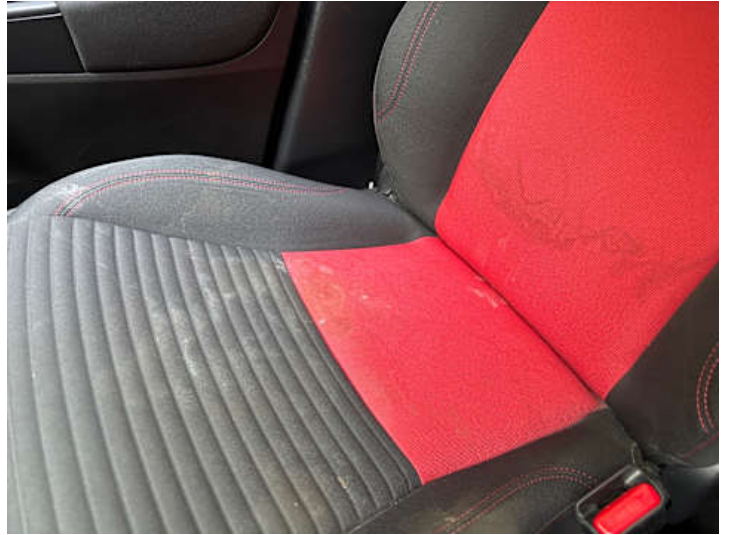
Innenraum (Brandloch, Verschmutzung)

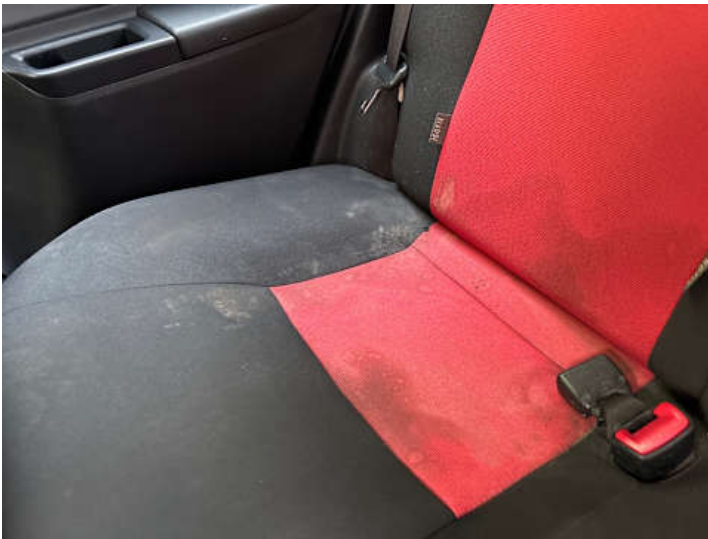
Innenraum (Brandloch, Verschmutzung)

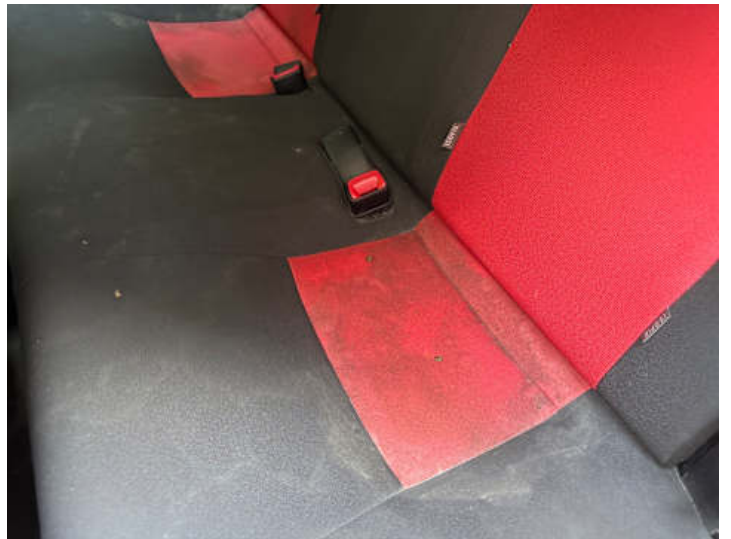
Innenraum (Brandloch, Verschmutzung)
