## Volkswagen T4 Transporter Bus Caravelle

EZ 07/2002 | Van | Benzin | Schaltgetriebe | 360.647km

Fahrzeug aufgenommen am: 05.08.2026

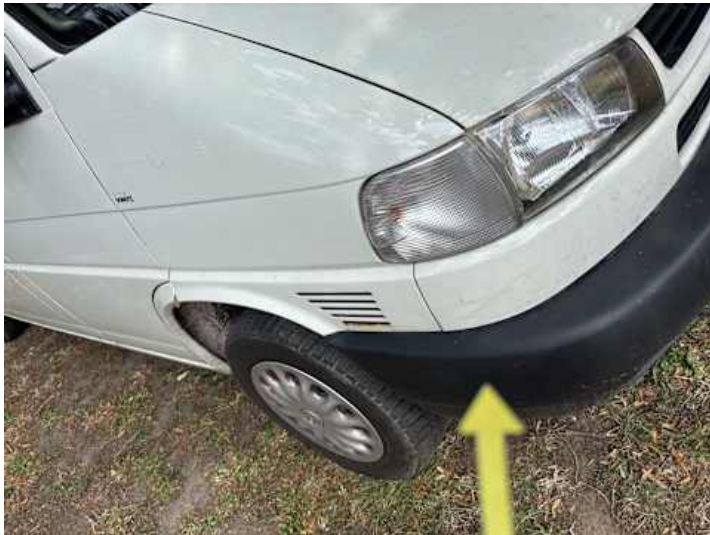
Stoßstange vorne (Kratzer)

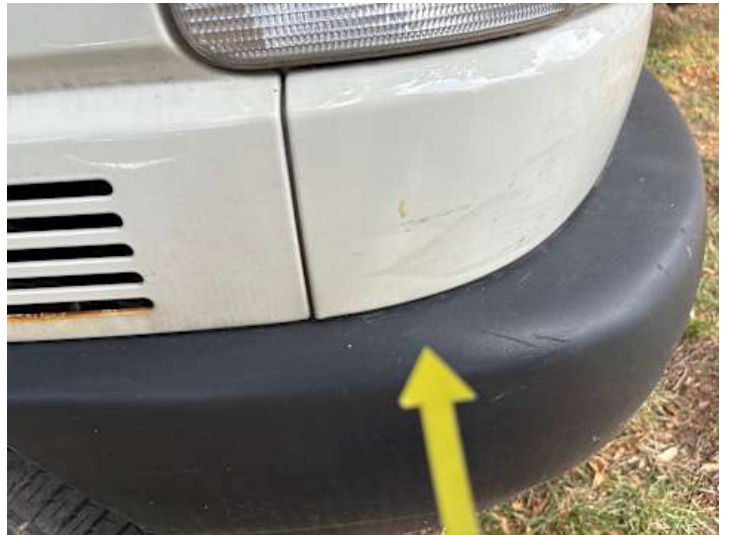
Stoßstange vorne (Kratzer)

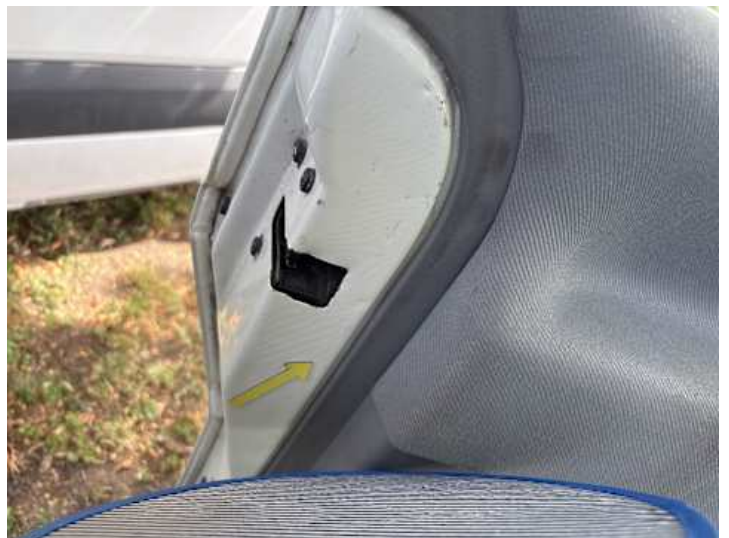
| Fahrzeugteil | Lackschichtdicke (in µm) | Fahrzeugteil | Lackschichtdicke (in µm) |
|---|---|---|---|
| Fahrertür | 175 | Beifahrertür | 150 |

Fahrtür (Delle)

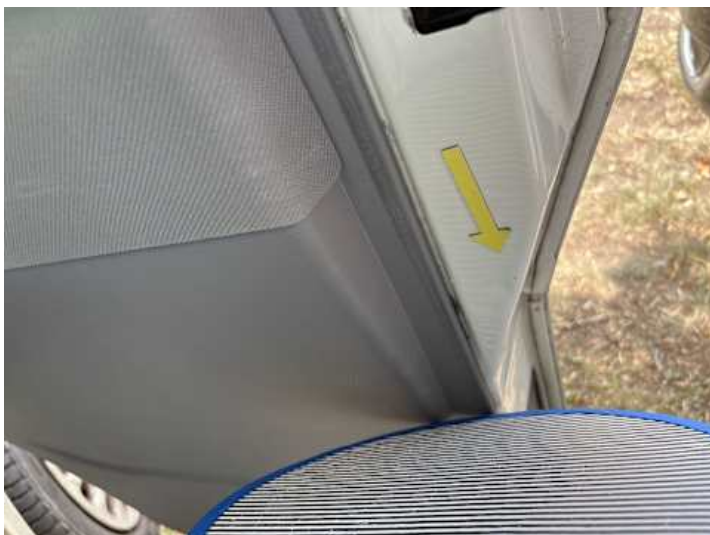
Beifahrtür (Delle)

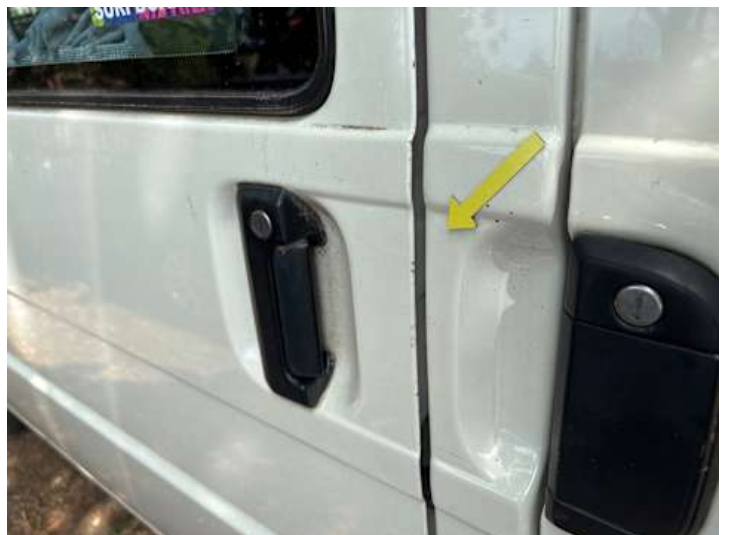
| Fahrzeugteil | Lackschichtdicke (in µm) | Fahrzeugteil | Lackschichtdicke (in µm) |
|---|---|---|---|
| Türe hinten links | - | Türe hinten rechts | 1950 |

Türe hinten rechts (Kratzer)

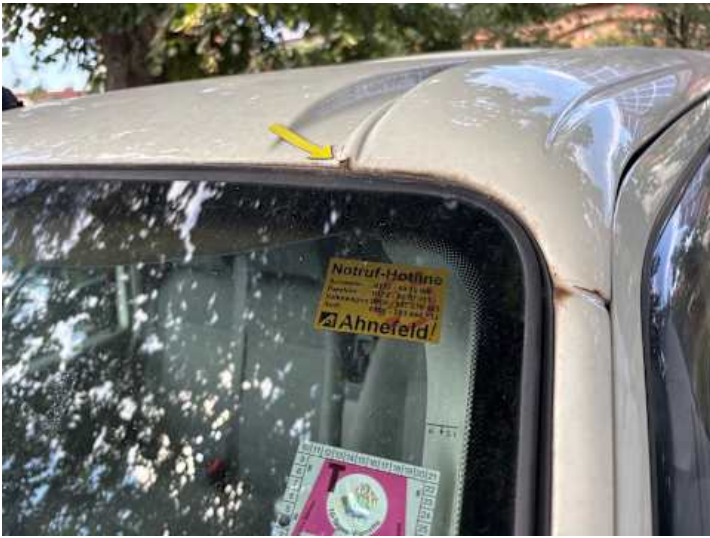
Dach (Rost)

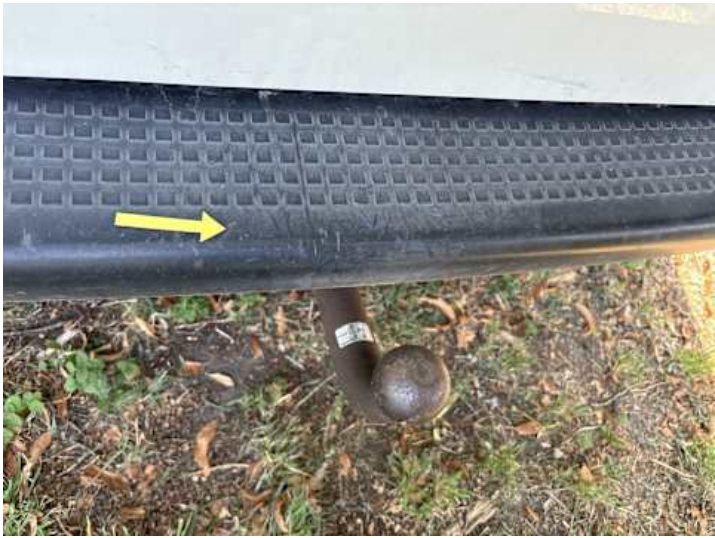
Stoßstange hinten (Kratzer)

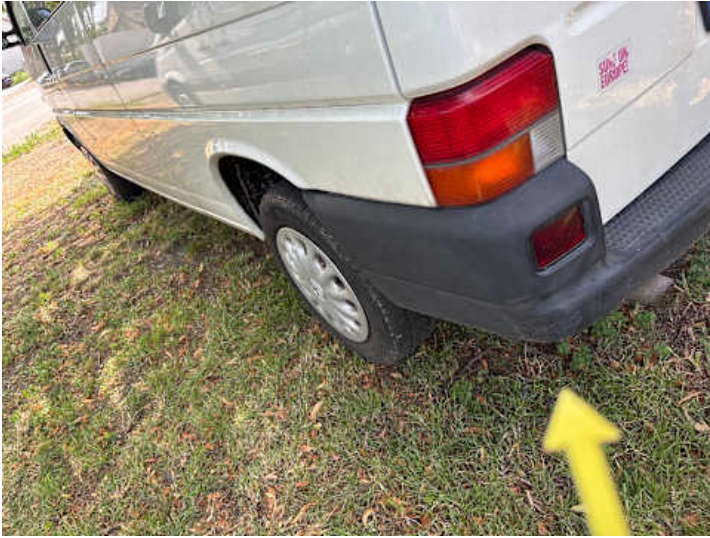
Stoßstange hinten (Kratzer)

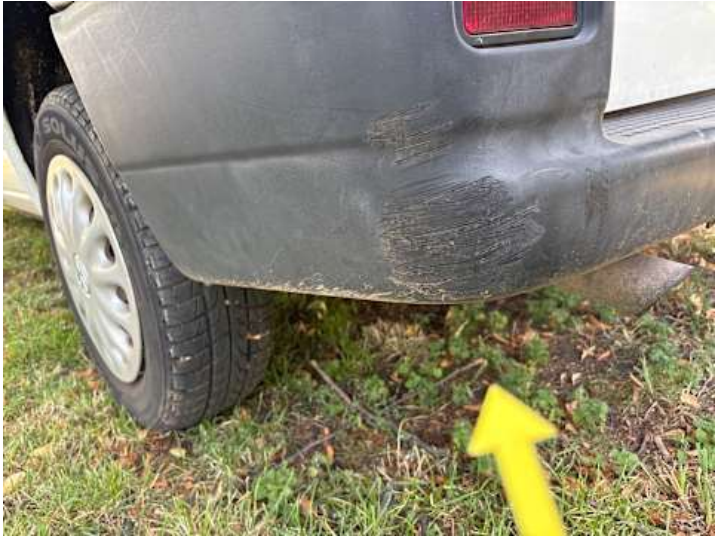
Stoßstange hinten (Kratzer)

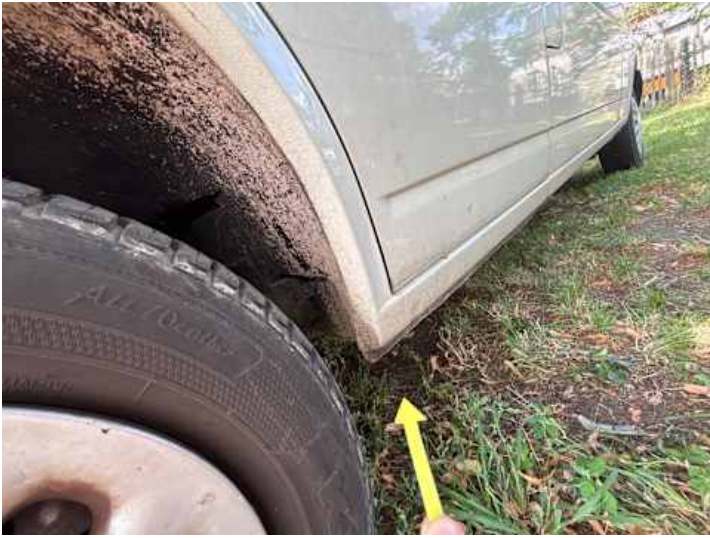
Schweller links (Rost)

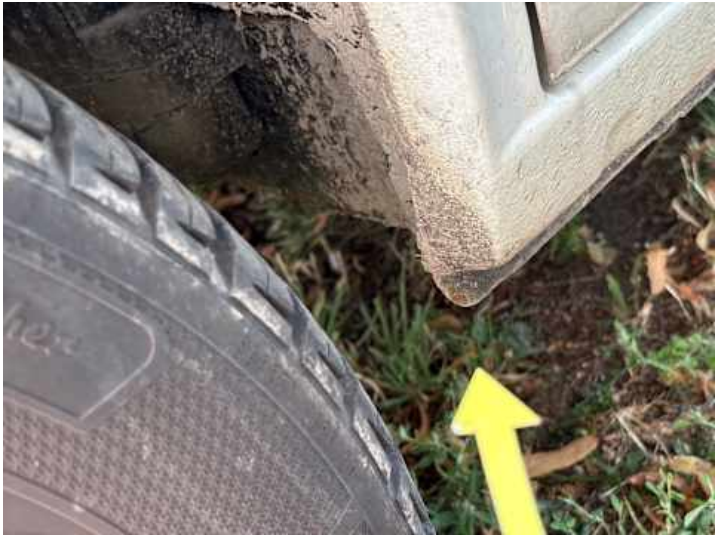
Schweller links (Rost)

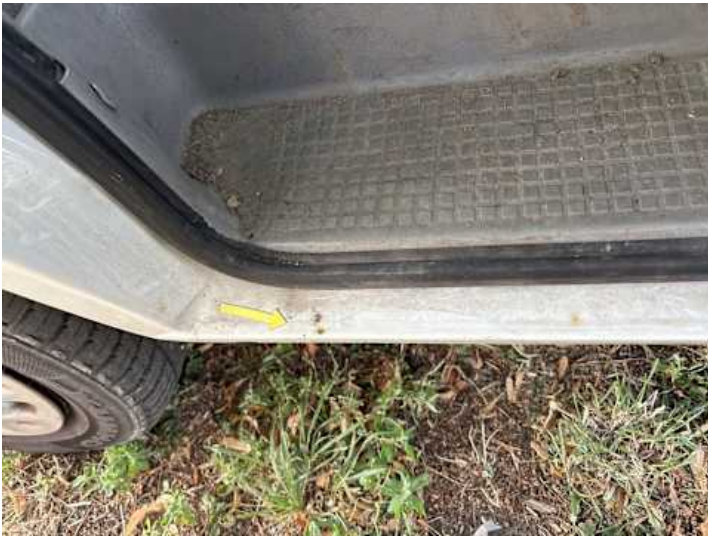
Schweller links (Rost)

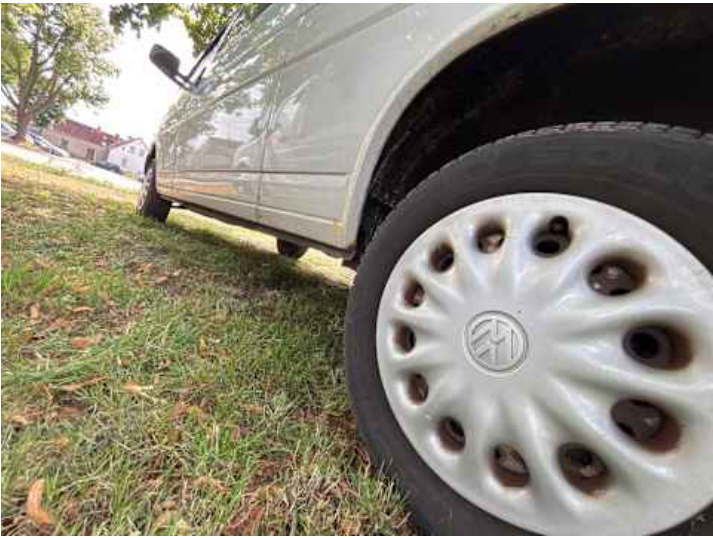
Schweller links (Rost)

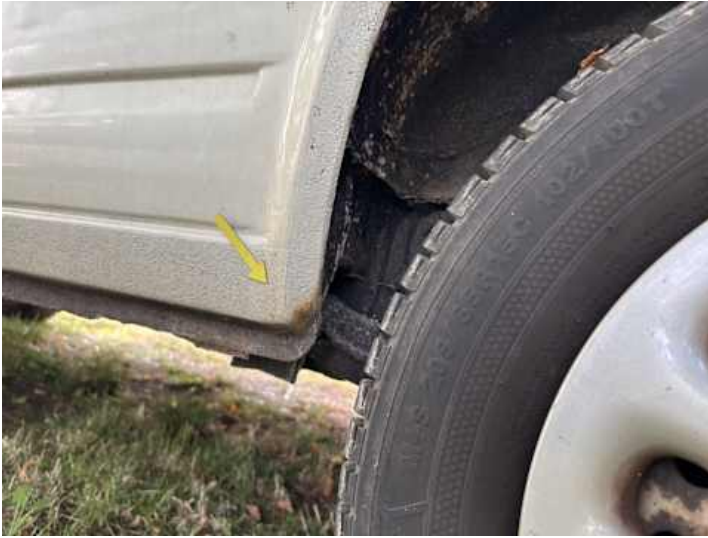
Schweller links (Rost)

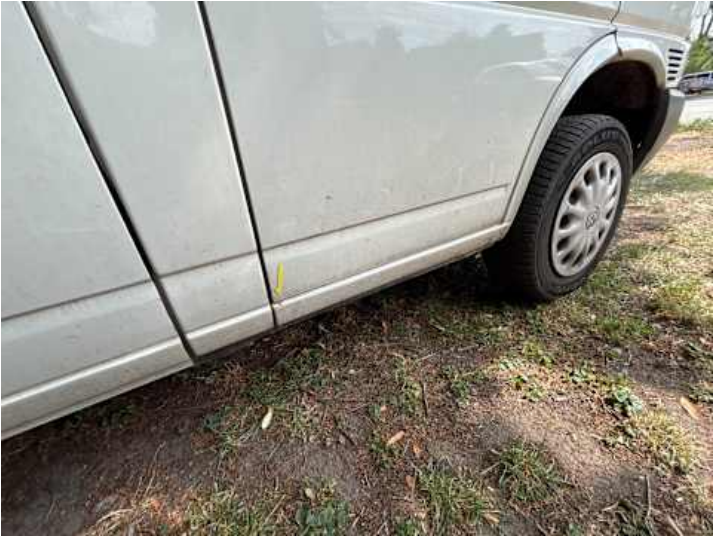
Schweller rechts (Rost)

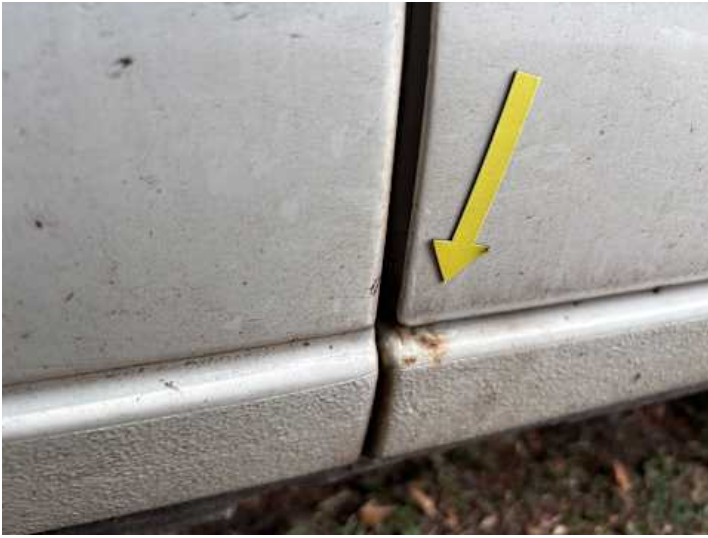
Schweller rechts (Rost)

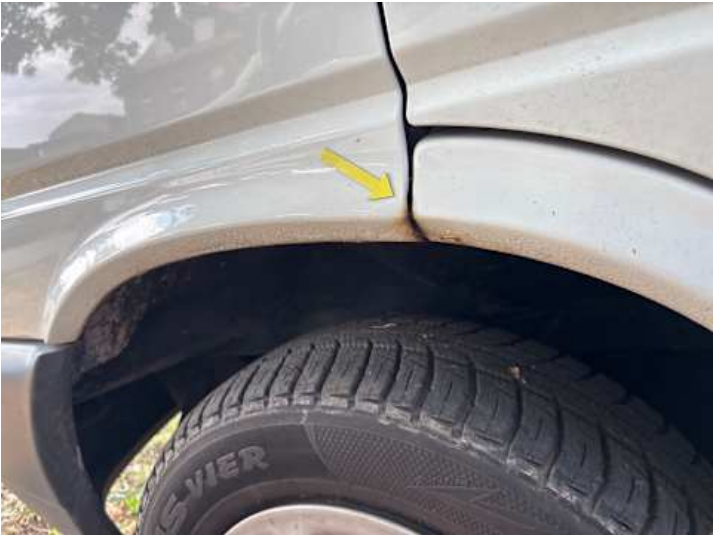
| Fahrzeugteil | Lackschichtdicke (in µm) | Fahrzeugteil | Lackschichtdicke (in µm) |
|---|---|---|---|
| Kotflügel vorne links | 200 | Kotflügel vorne rechts | 170 |

Kotflügel vorne links (Rost)

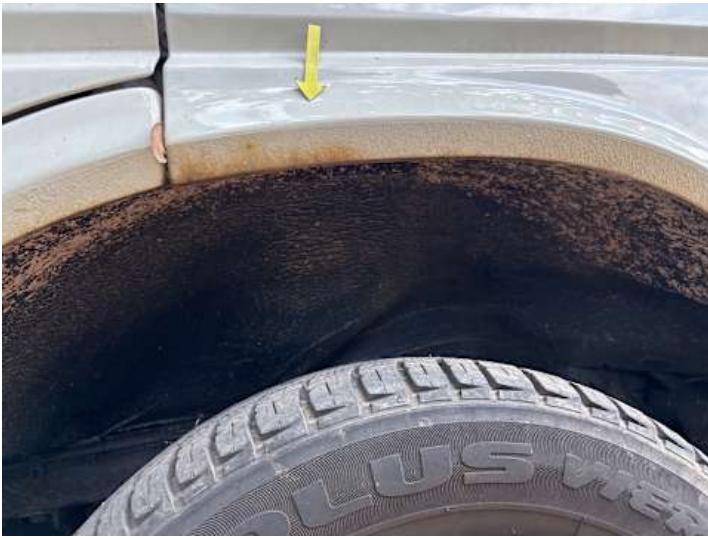
Kotflügel vorne rechts (Rost)

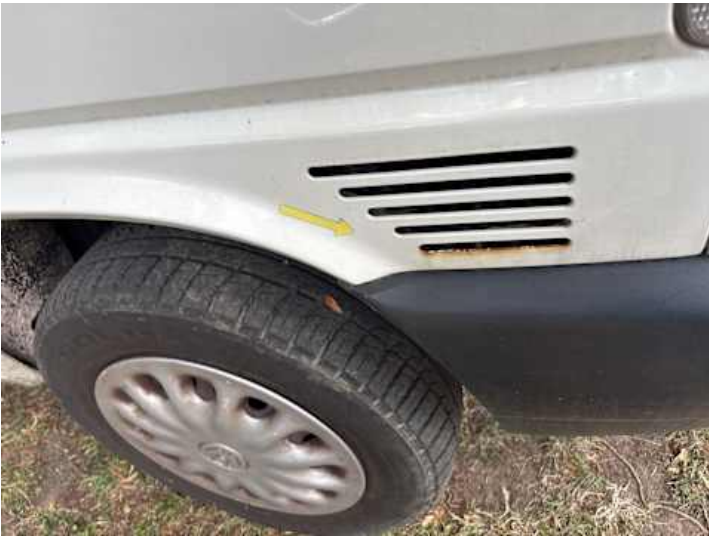
Kotflügel vorne rechts (Rost)

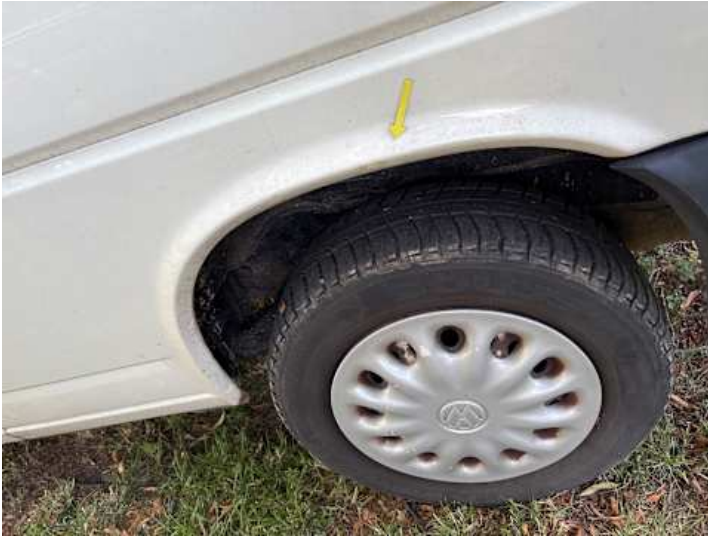
| Fahrzeugteil | Lackschichtdicke (in µm) | Fahrzeugteil | Lackschichtdicke (in µm) |
|---|---|---|---|
| Seitenteil hinten links | 820 | Seitenteil hinten rechts | 500 |

Seitenteil hinten links (Rost)

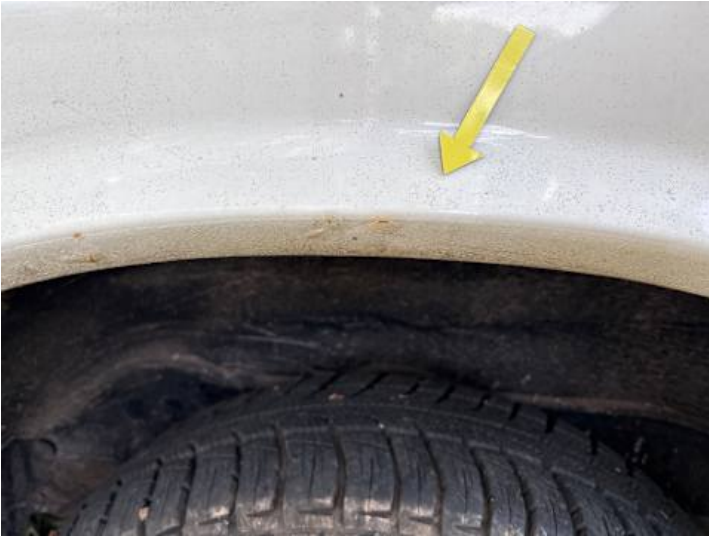
Seitenteil hinten links (Rost)

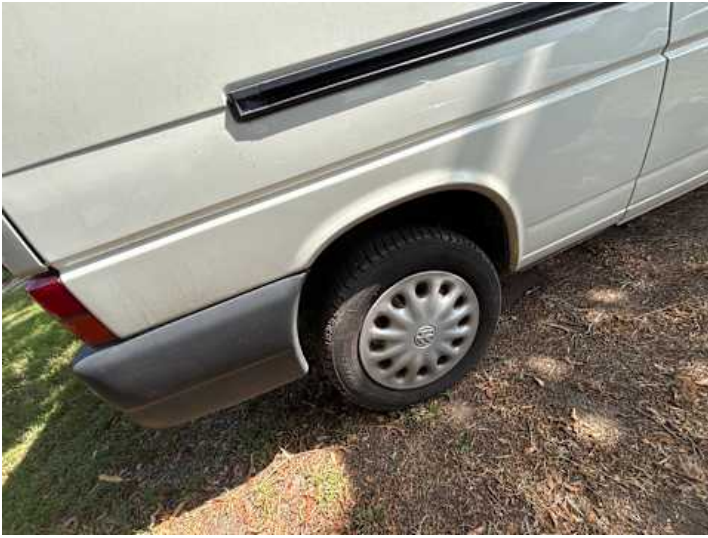
Seitenteil hinten rechts (Rost)

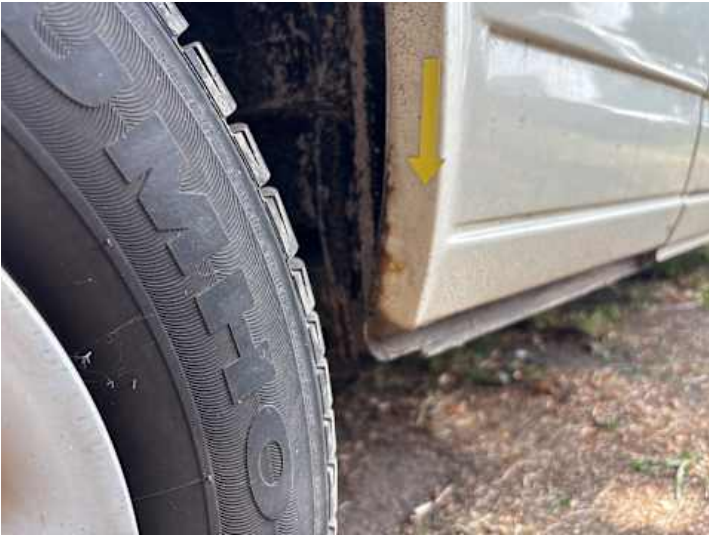
Seitenteil hinten rechts (Rost)

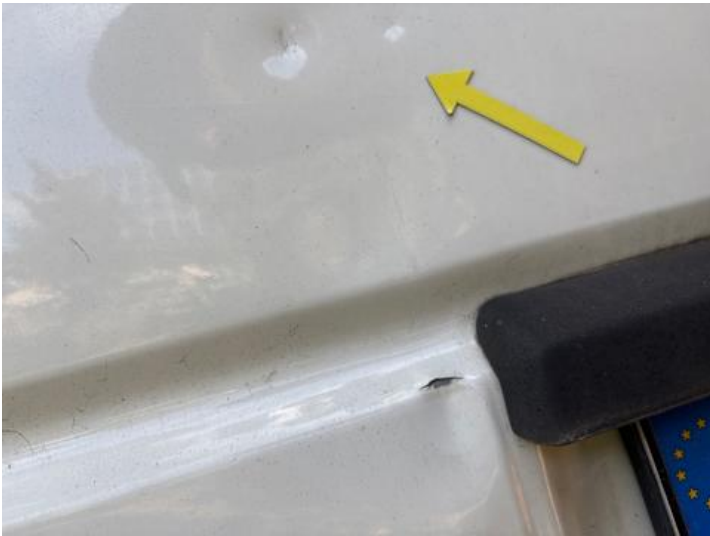
| Fahrzeugteil | Lackschichtdicke (in µm) | Fahrzeugteil | Lackschichtdicke (in µm) |
|---|---|---|---|
| Motorhaube | 140 | Heckklappe | 495 |

Heckklappe (Delle, Lackschaden)

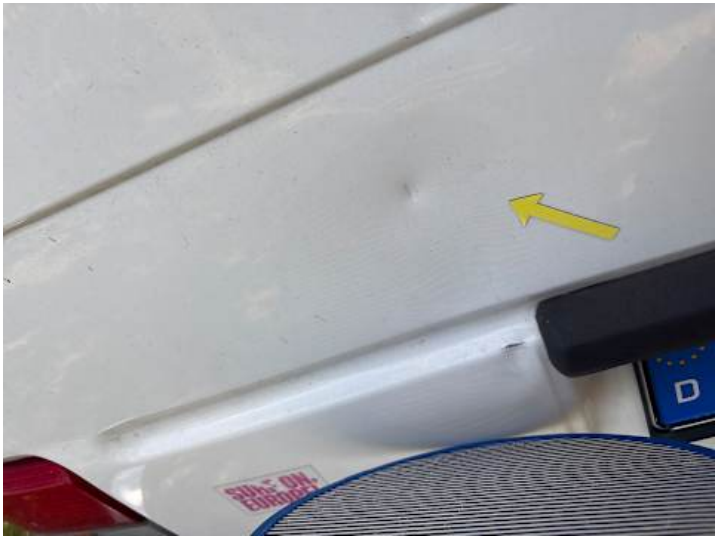
Heckklappe (Delle, Lackschaden)

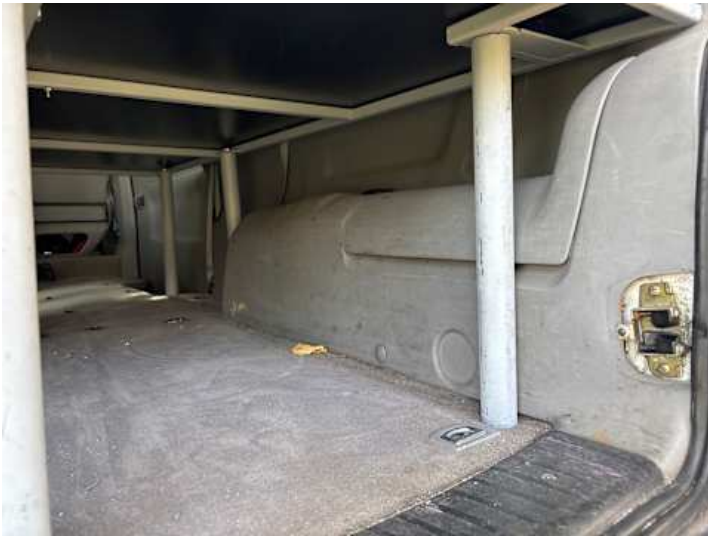
Innenraum (Verschmutzung)

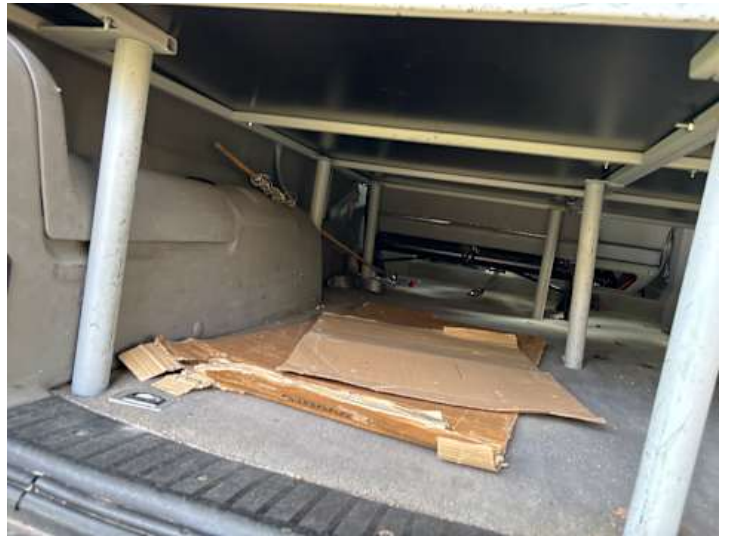
Innenraum (Verschmutzung)

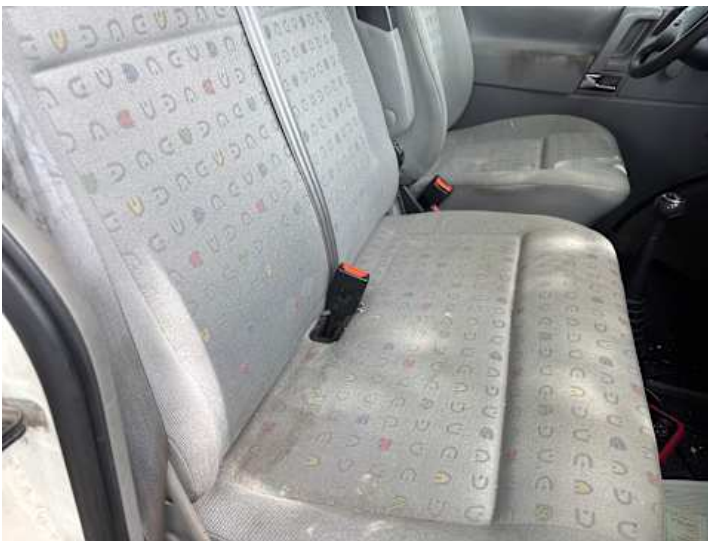
Innenraum (Verschmutzung)

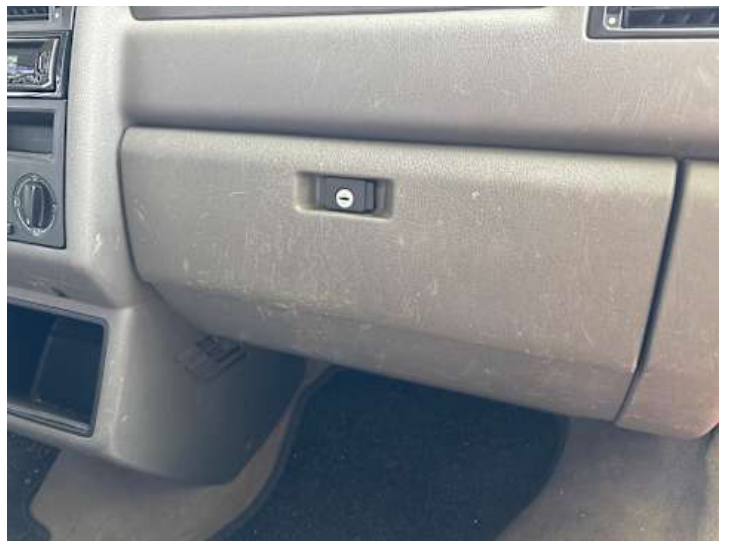
Innenraum (Kratzer)

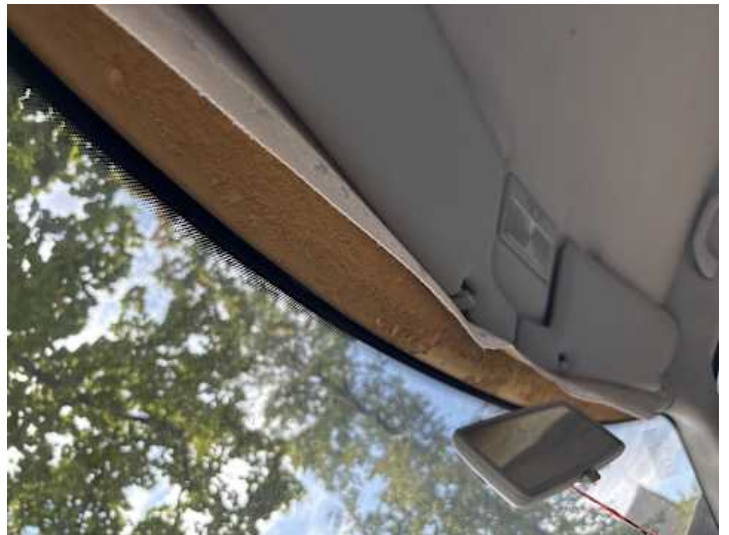
Innenraum (Riss/Bruch)

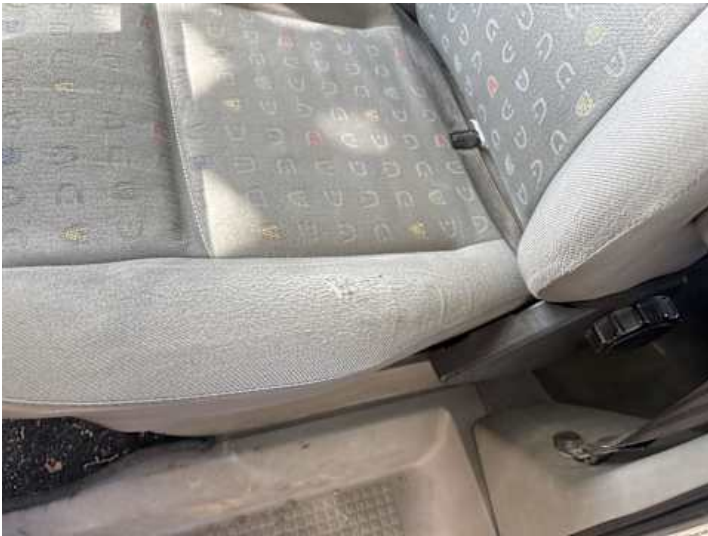
Innenraum (Riss/Bruch)

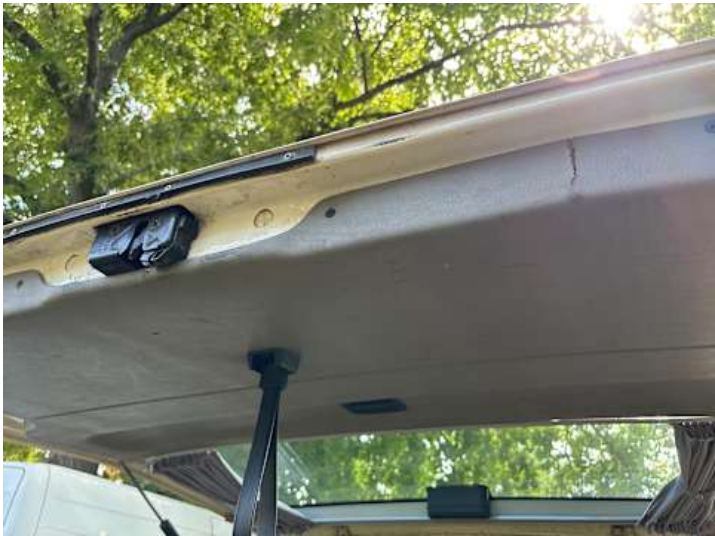
Innenraum (Riss/Bruch)

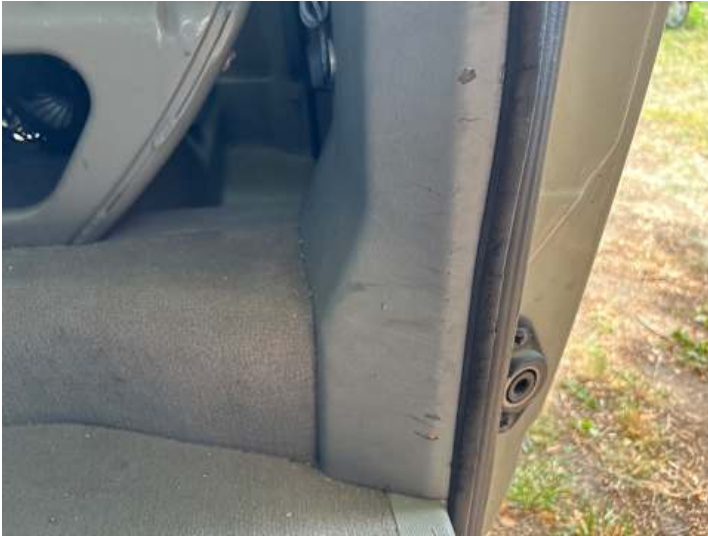
Innenraum (Riss/Bruch)

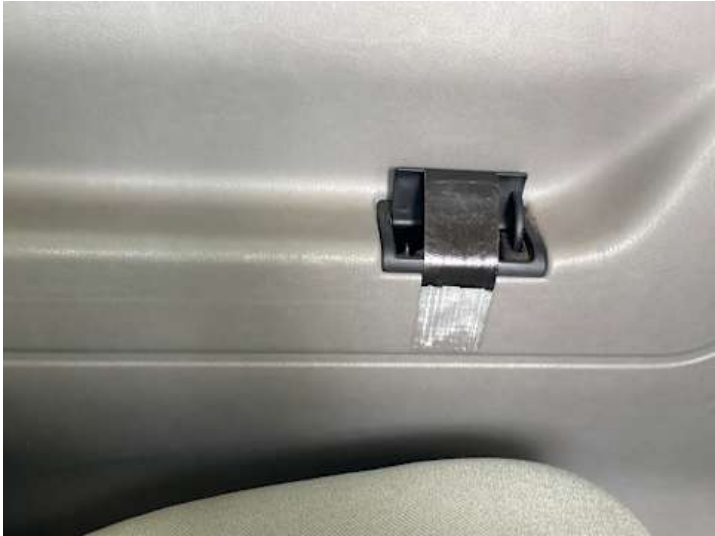
Innenraum (Riss/Bruch)

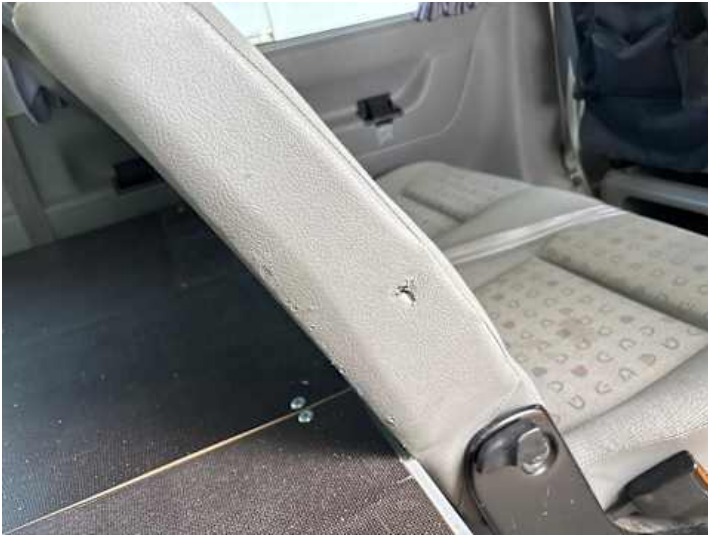
Innenraum (Riss/Bruch)

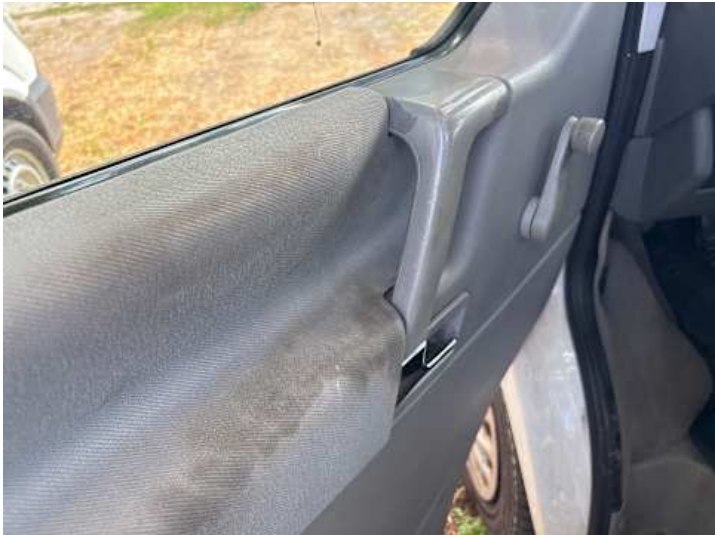
Innenraum (Verschleiß)

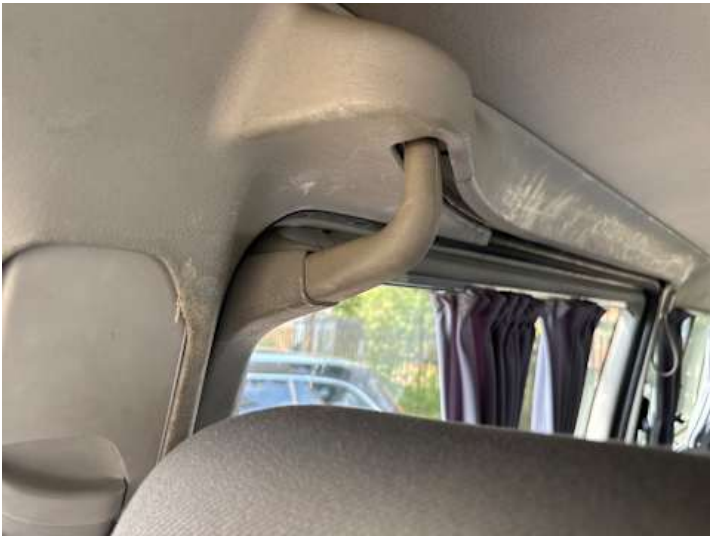
Innenraum (Verschleiß)

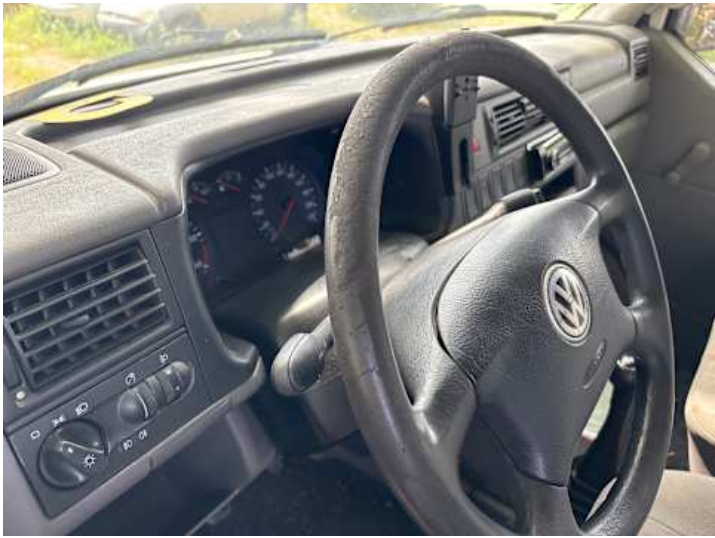
Innenraum (Verschleiß)
