## Volkswagen Sharan Trendline BMT

EZ 01/2014 | Van | Diesel | Schaltgetriebe | 198.862km  
Besteuerung: Differenzbesteuert (§25a UStG)  
Fahrzeugstandort: 83\*\*\*  
Fahrzeug aufgenommen am: 22.04.2026

# Hinweise zum Zustandsbericht

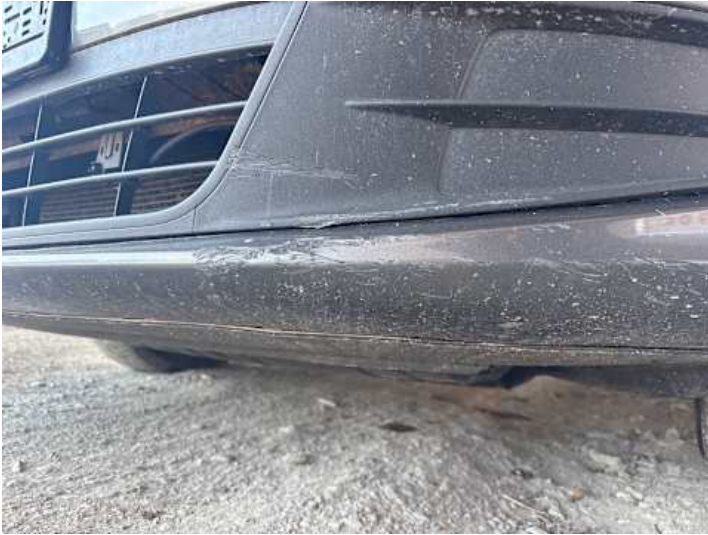
Stoßstange vorne (Lackschaden, Kratzer)

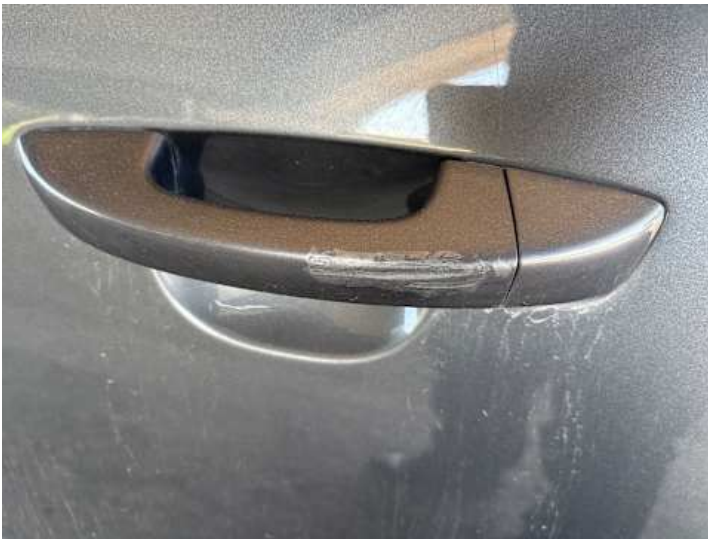
Türe hinten rechts (Lackschaden, Kratzer, Unsachgemäß instand gesetzt)

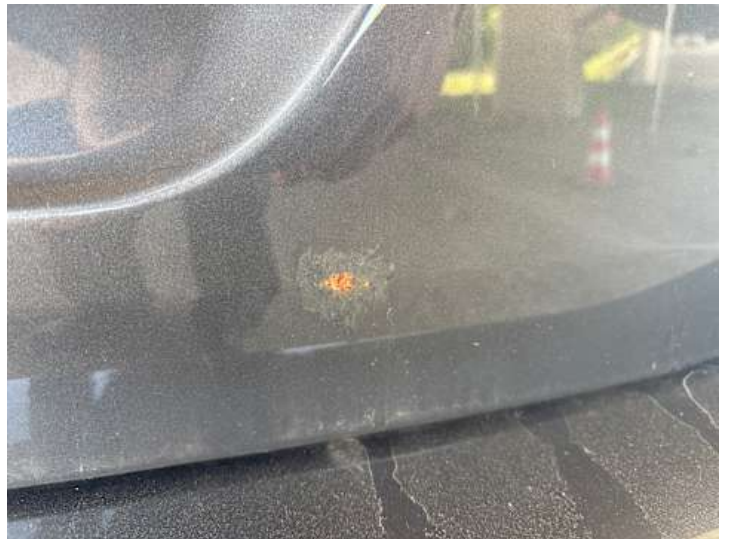
Heckklappe (Lackschaden, Rost, Unsachgemäß instand gesetzt)

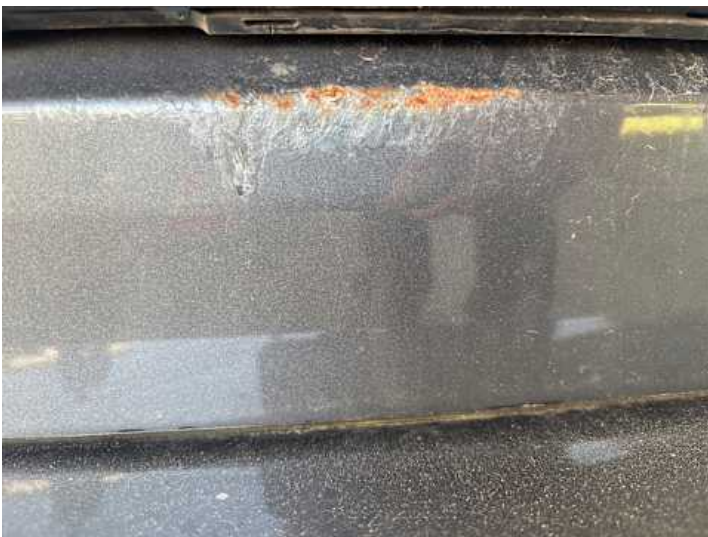
Heckklappe (Lackschaden, Rost, Unsachgemäß instand gesetzt)
