## Mercedes-Benz B 200

EZ 06/2012 | Van | Benzin | Schaltgetriebe | 128.160km  
Besteuerung: Differenzbesteuert (§25a UStG)  
Fahrzeugstandort: 38\*\*\*  
Fahrzeug aufgenommen am: 25.08.2026

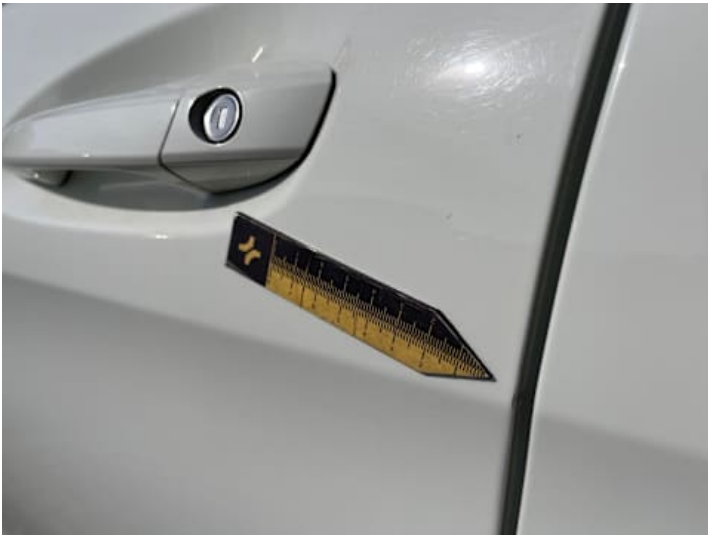
Fahrtür (Kratzer)

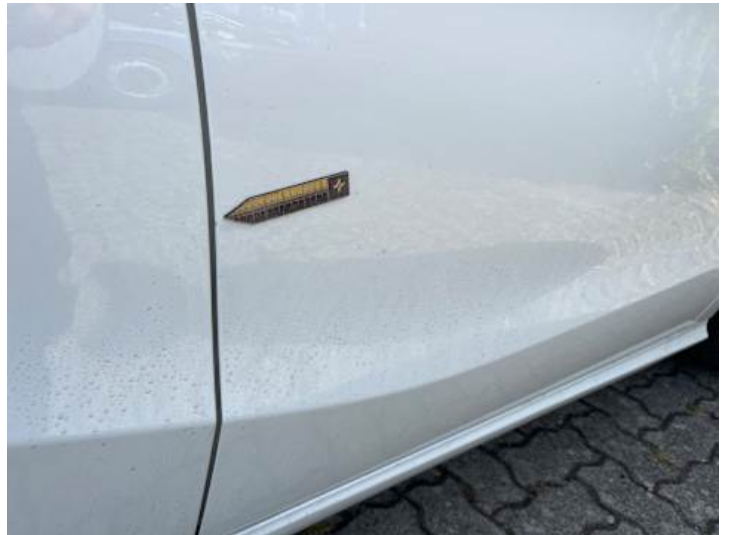
Beifahrtür (Kratzer)

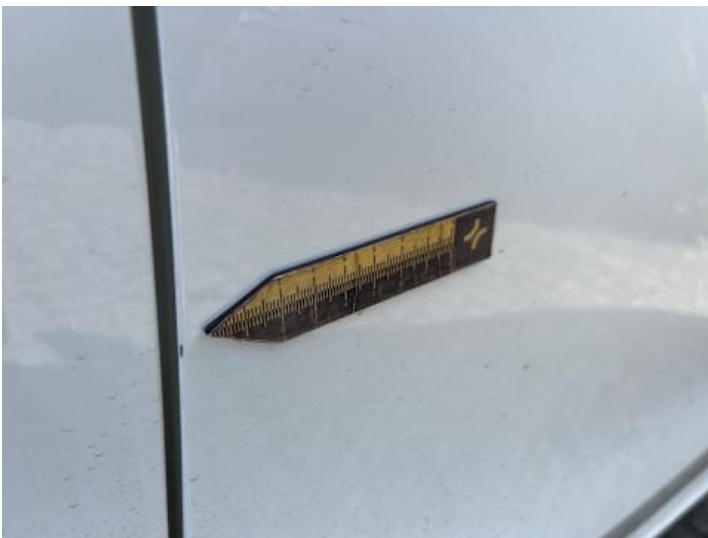
Beifahrtür (Kratzer)

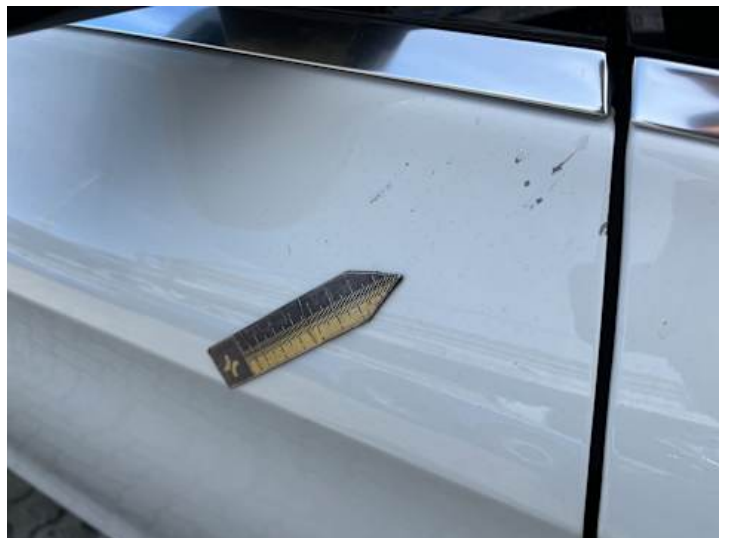
Beifahrtür (Kratzer)

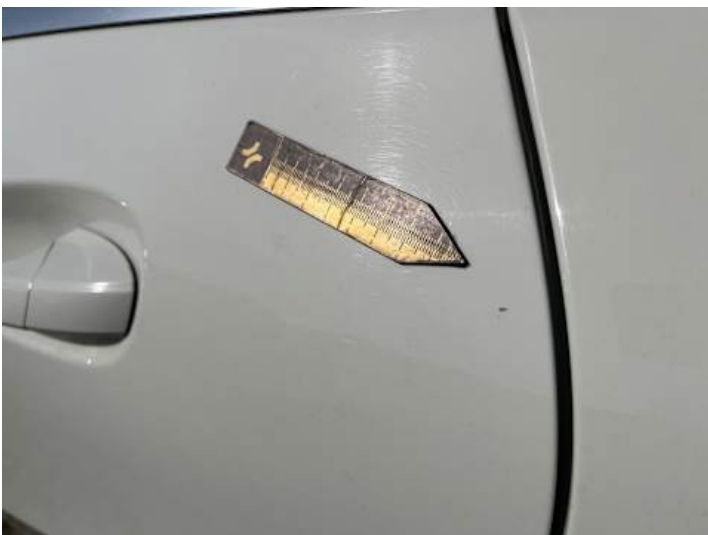
Türe hinten links (Kratzer)

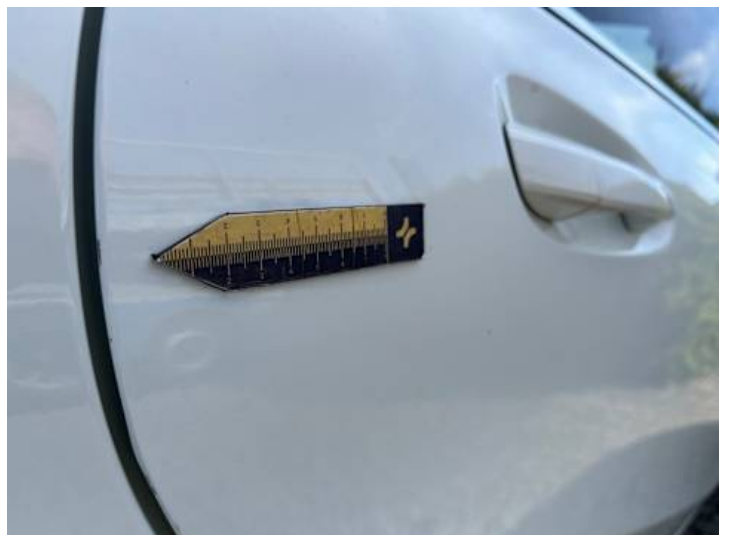
Türe hinten rechts (Kratzer)

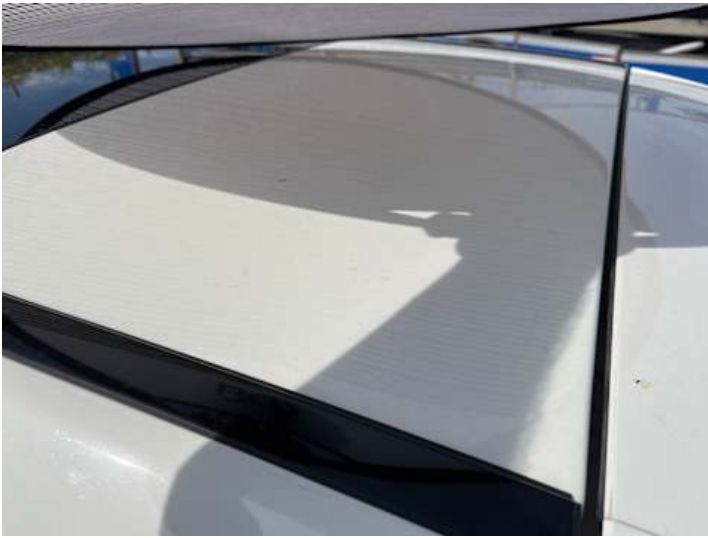
| Fahrzeugteil | Lackschichtdicke (in µm) | Fahrzeugteil | Lackschichtdicke (in µm) |
|---|---|---|---|
| Dach | 380 | | |

Dach (Lackschaden, Unsachgemäß instand gesetzt)

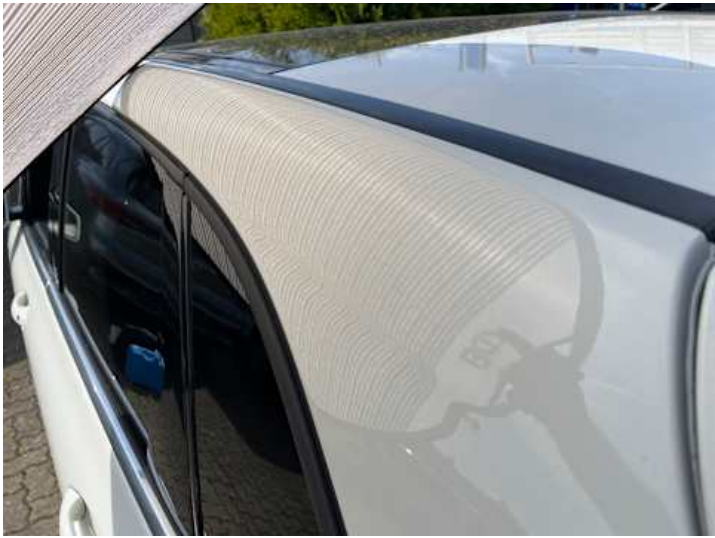
Dach (Lackschaden, Unsachgemäß instand gesetzt)

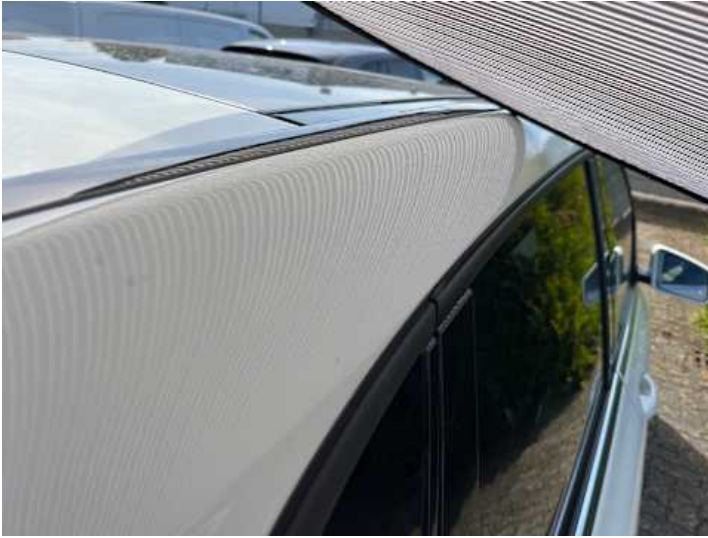
Dach (Lackschaden, Unsachgemäß instand gesetzt)

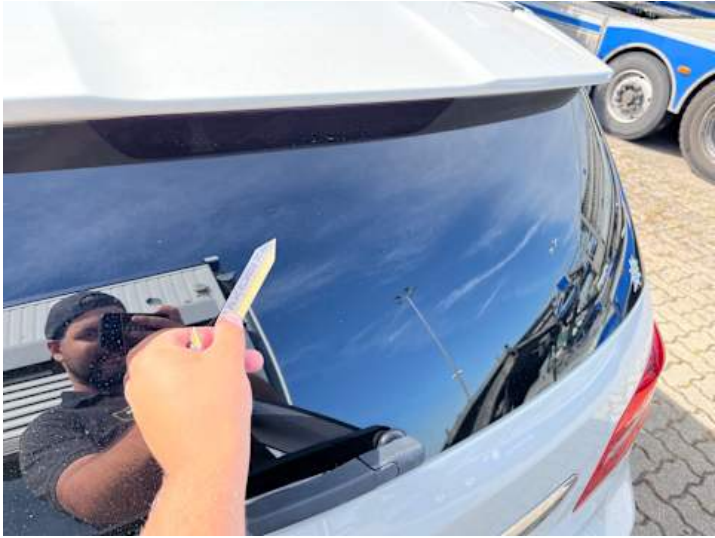
Rückscheibe (Kratzer)

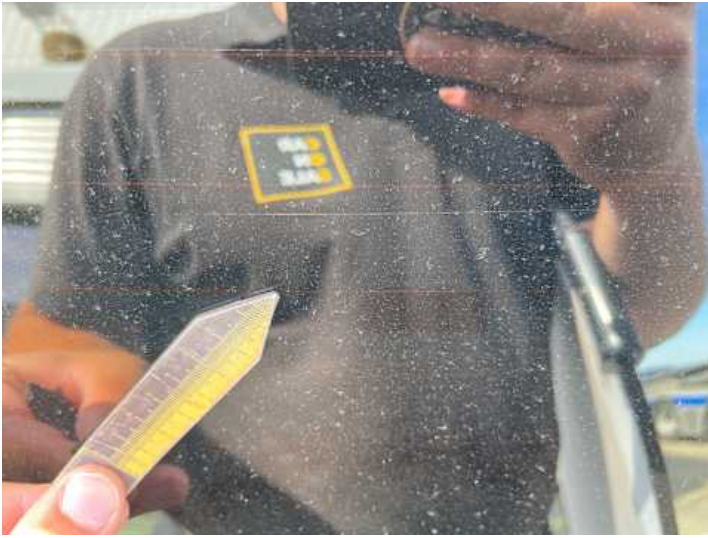
Rückscheibe (Kratzer)

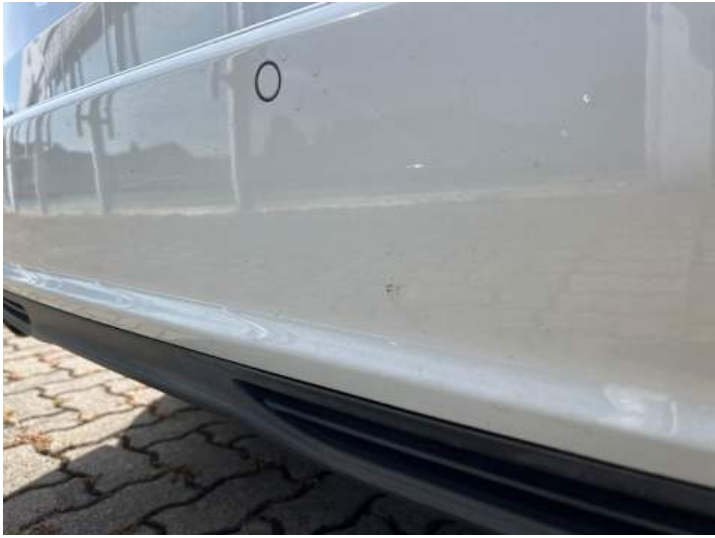
Stoßstange hinten (Kratzer)

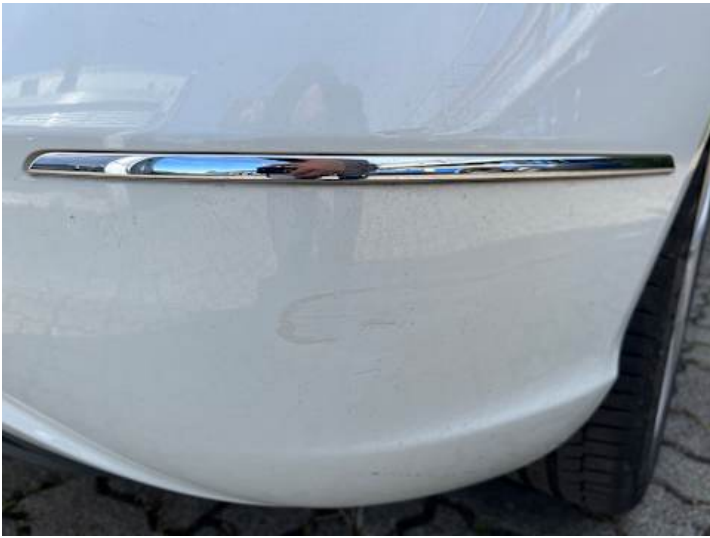
Stoßstange hinten (Kratzer)
