## Skoda Octavia RS

EZ 06/2016 | Kombi | Benzin | Schaltgetriebe | 145.335km  
Besteuerung: Differenzbesteuert (§25a UStG)  
Fahrzeugstandort: 04\*\*\*  
Fahrzeug aufgenommen am: 12.07.2026

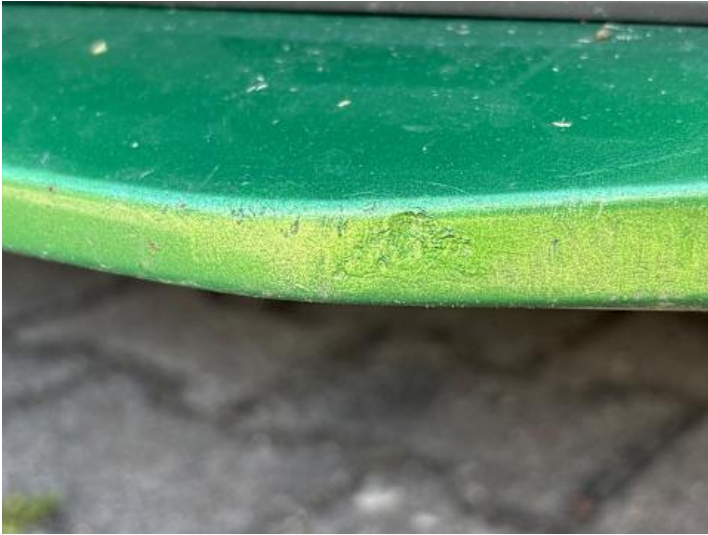
Stoßstange vorne (Kratzer, Lackschaden, Unsachgemäß instand gesetzt)

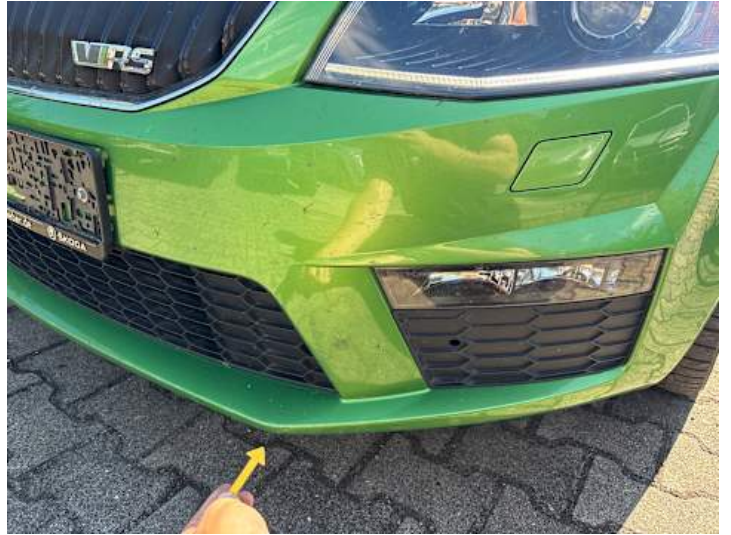
Stoßstange vorne (Kratzer, Lackschaden, Unsachgemäß instand gesetzt)

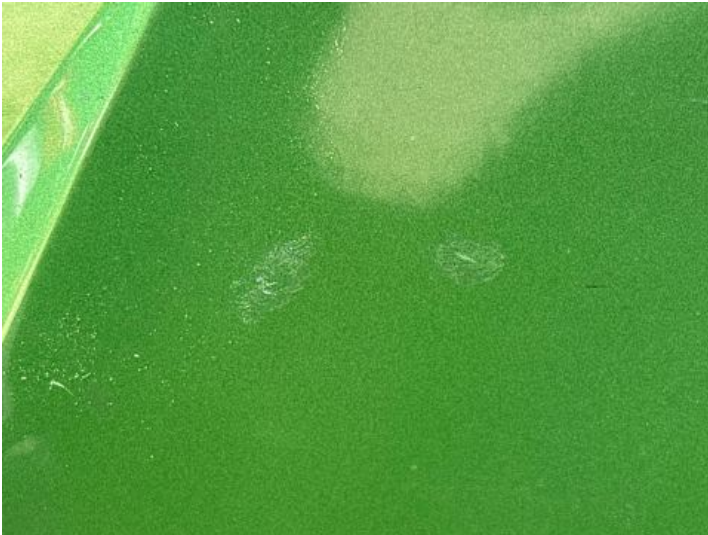
Stoßstange vorne (Kratzer, Lackschaden, Unsachgemäß instand gesetzt)

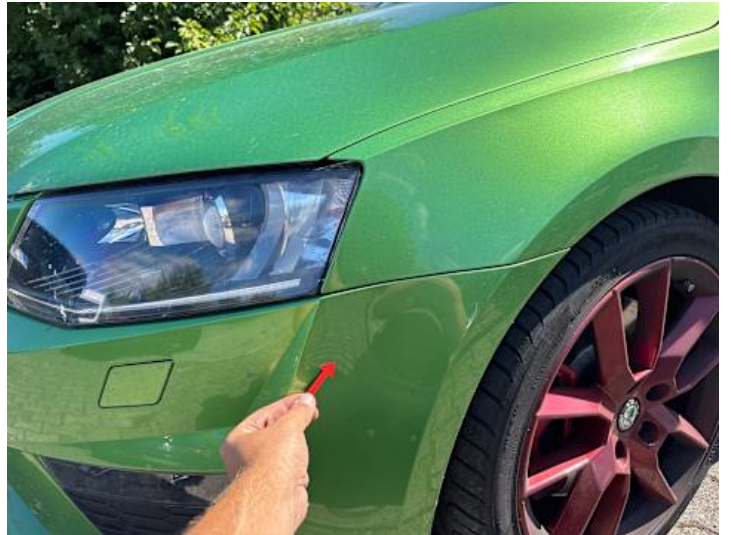
Stoßstange vorne (Kratzer, Lackschaden, Unsachgemäß instand gesetzt)

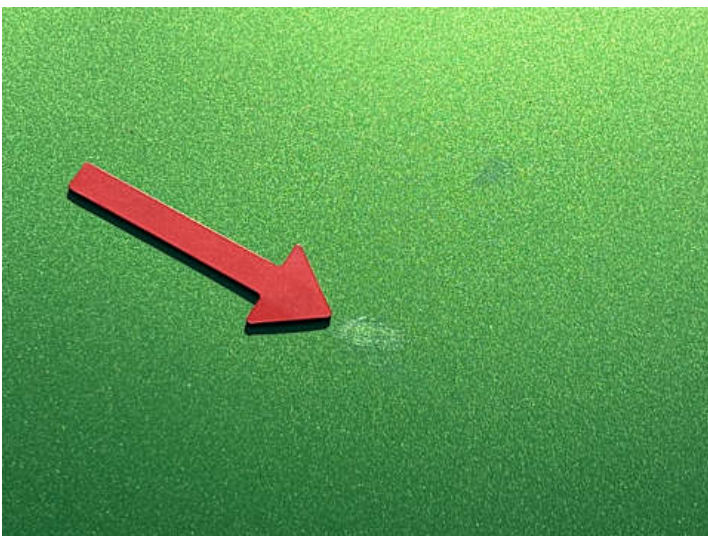
Motorhaube (Kratzer, Lackschaden, Steinschlag, Unsachgemäß instand gesetzt)

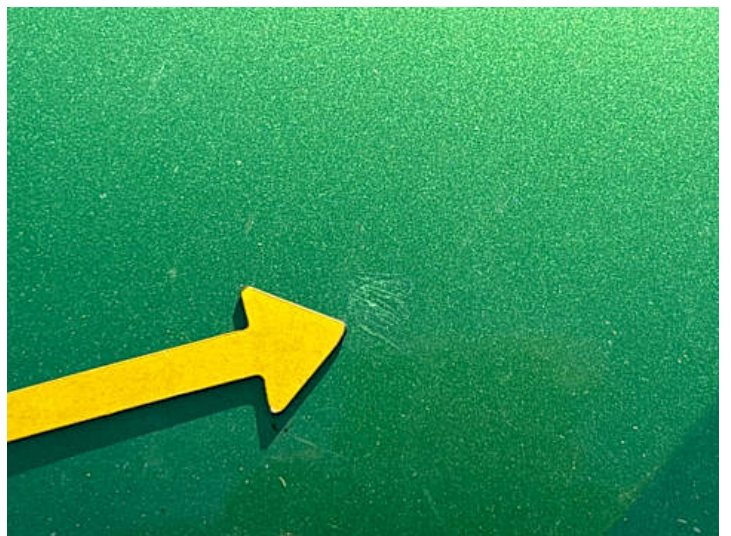
Motorhaube (Kratzer, Lackschaden, Steinschlag, Unsachgemäß instand gesetzt)

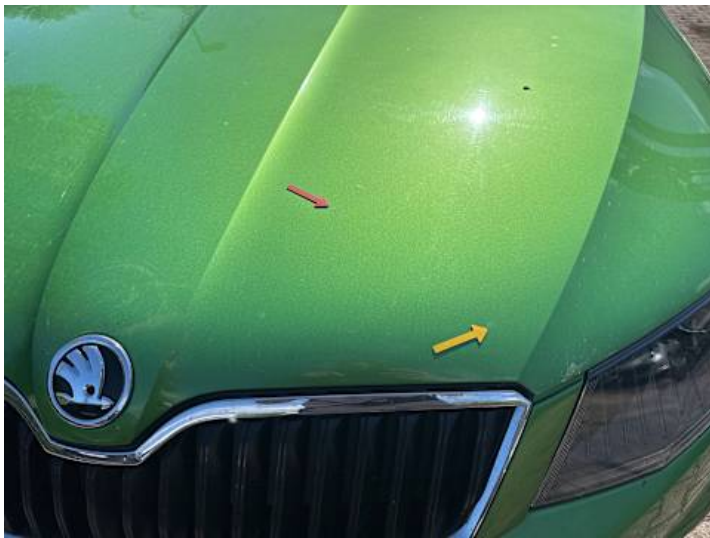
Motorhaube (Kratzer, Lackschaden, Steinschlag, Unsachgemäß  
instand gesetzt)

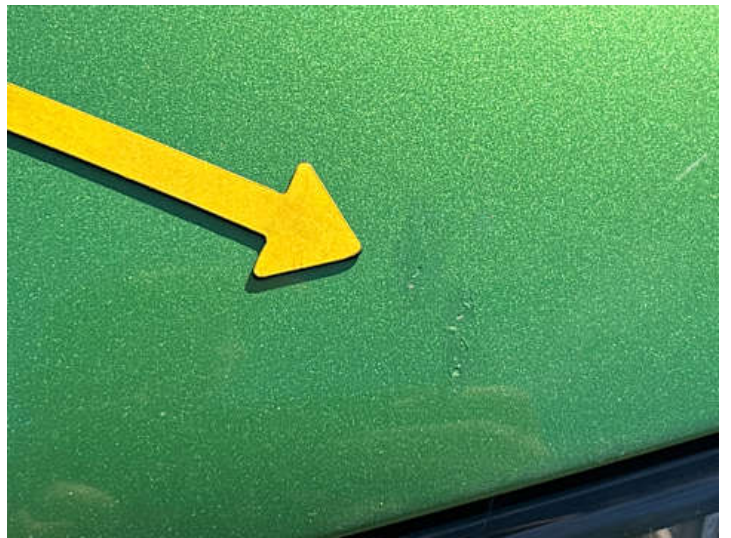
Motorhaube (Kratzer, Lackschaden, Steinschlag, Unsachgemäß  
instand gesetzt)

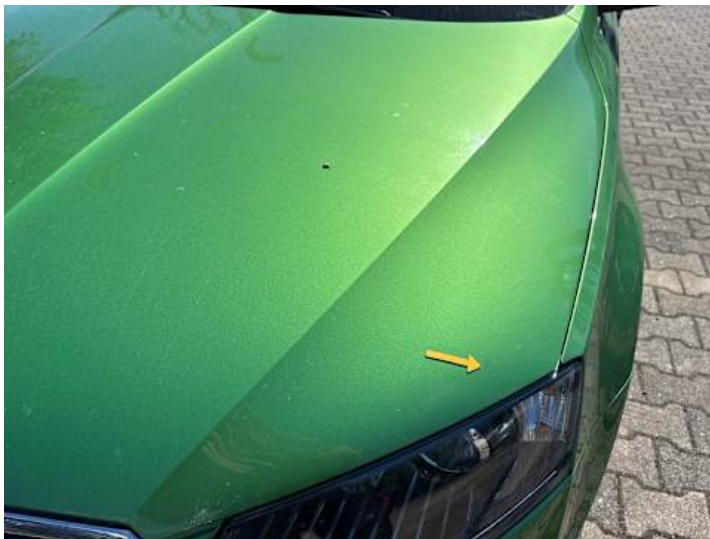
Motorhaube (Kratzer, Lackschaden, Steinschlag, Unsachgemäß  
instand gesetzt)

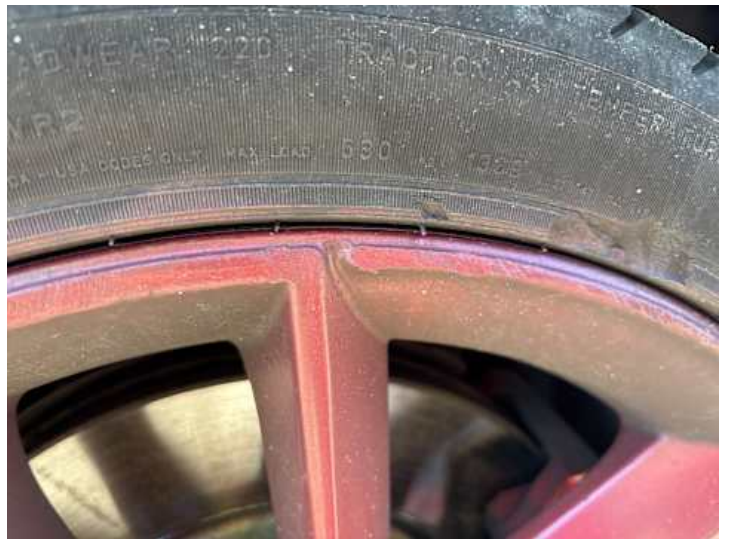
Rad (Kratzer, Kerben)

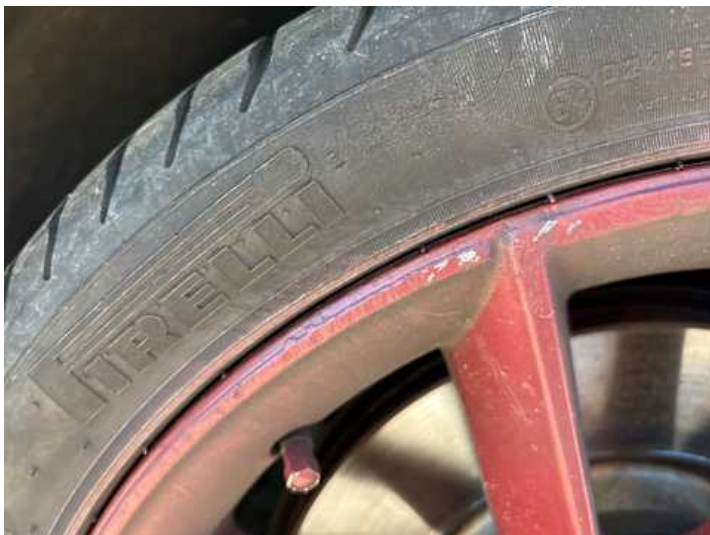
Rad (Kratzer, Kerben)

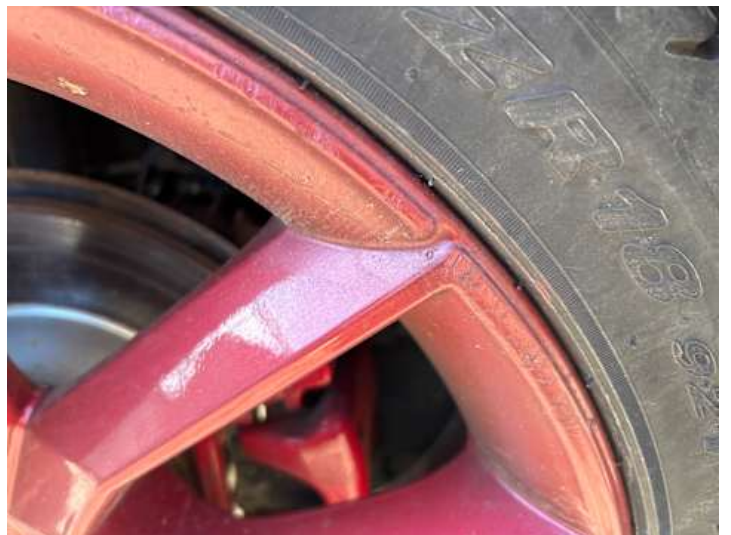
Rad (Kratzer)

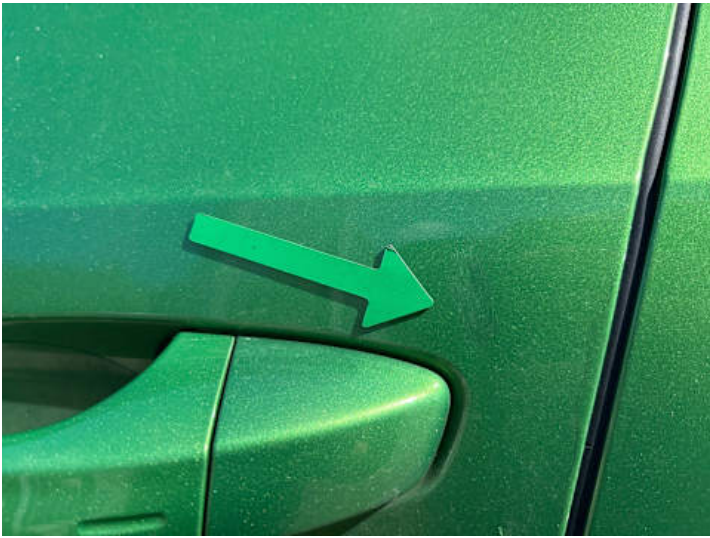
Fahrertür (Lackschaden, Unsachgemäß instand gesetzt)

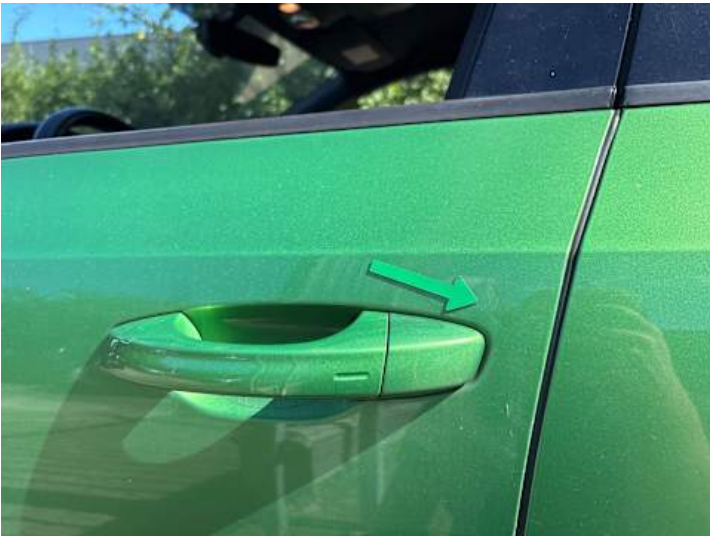
Fahrertür (Lackschaden, Unsachgemäß instand gesetzt)

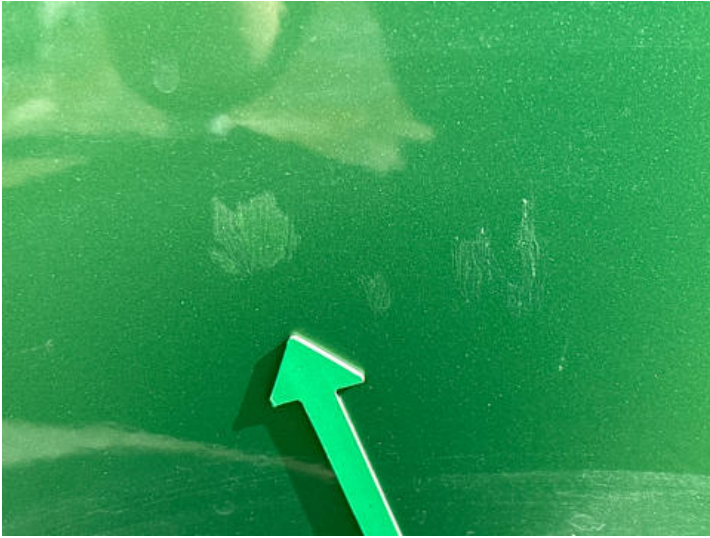
Fahrertür (Lackschaden, Unsachgemäß instand gesetzt)

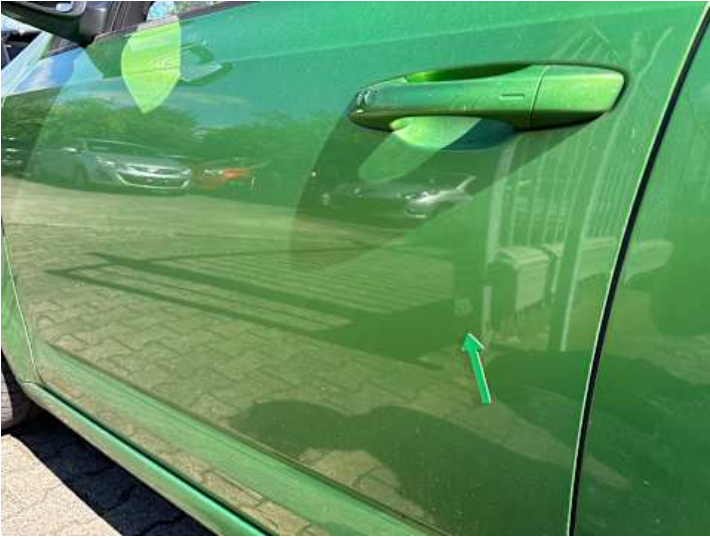
Fahrertür (Lackschaden, Unsachgemäß instand gesetzt)

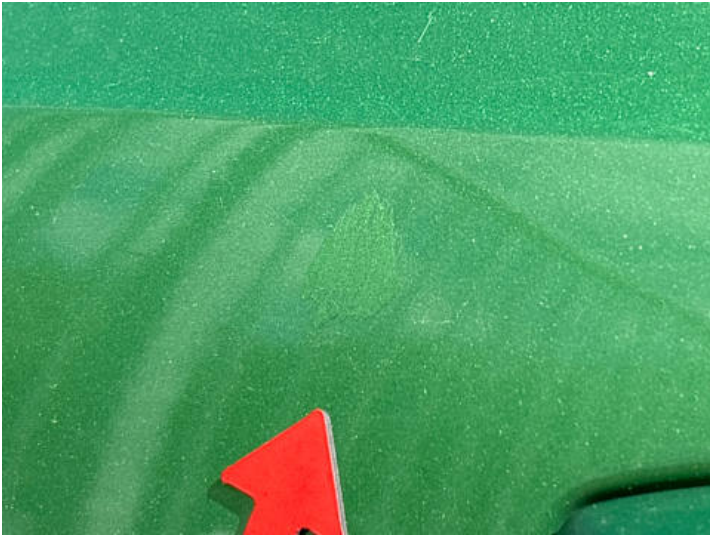
| Fahrzeugteil | Lackschichtdicke (in µm) | Fahrzeugteil | Lackschichtdicke (in µm) |
|---|---|---|---|
| Türe hinten links | 130 | Türe hinten rechts | 360 |

Türe hinten links (Kratzer, Lackschaden, Unsachgemäß instand gesetzt)

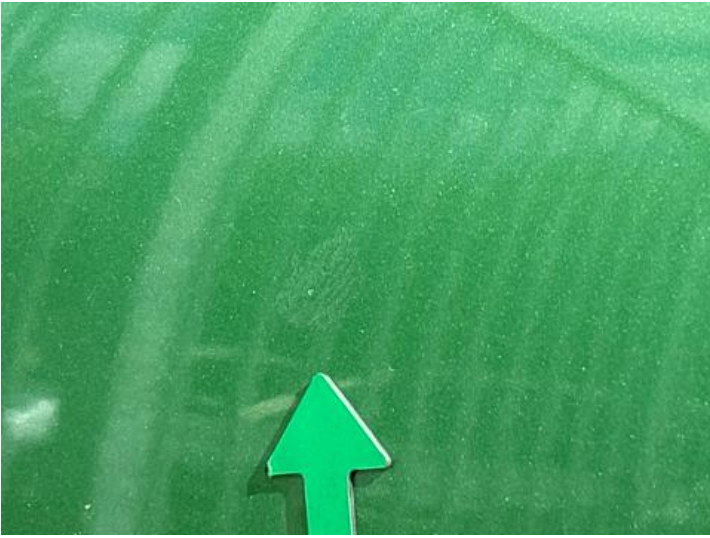
Türe hinten links (Kratzer, Lackschaden, Unsachgemäß instand gesetzt)

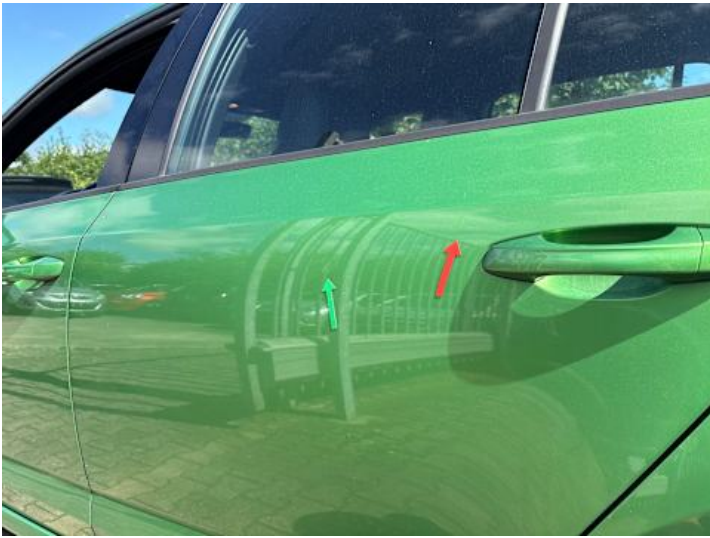
Türe hinten links (Kratzer, Lackschaden, Unsachgemäß instand gesetzt)

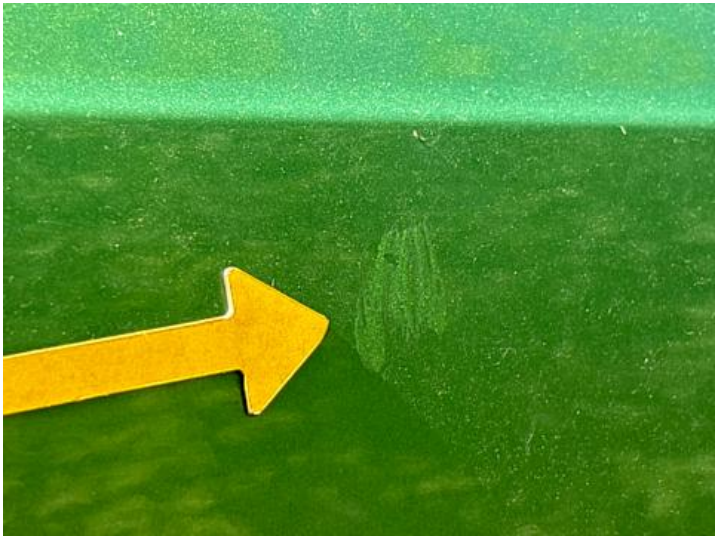
Türe hinten rechts (Kratzer, Lackschaden, Unsachgemäß instand gesetzt)

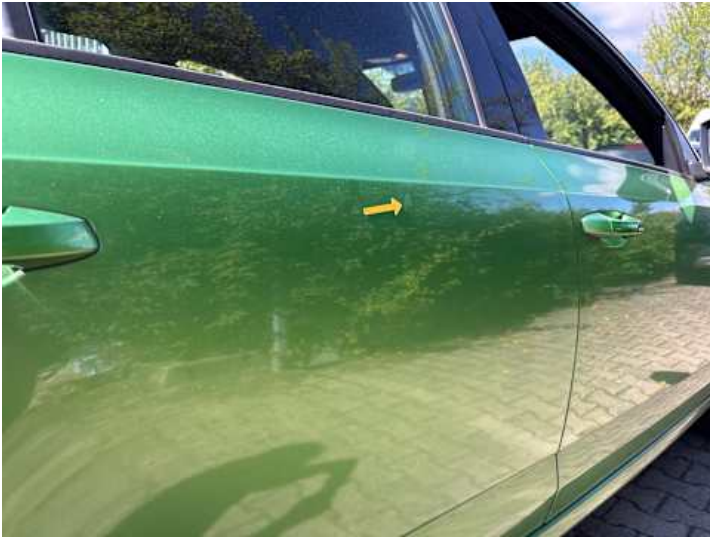
Türe hinten rechts (Kratzer, Lackschaden, Unsachgemäß instand gesetzt)

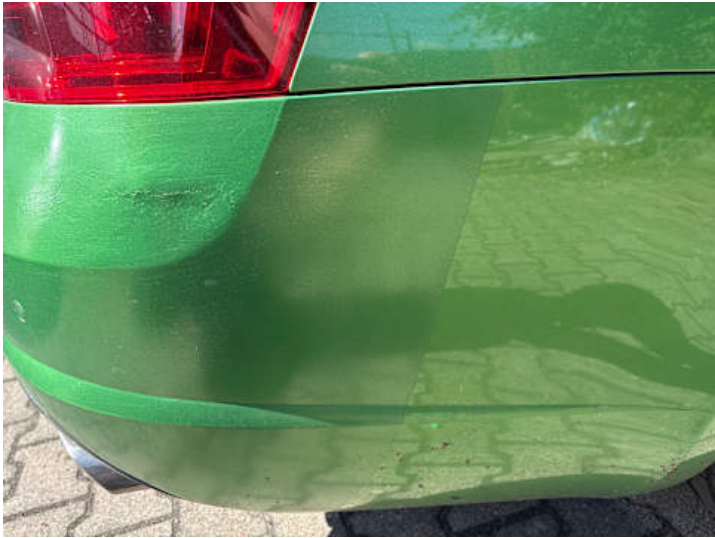
Stoßstange hinten (Lackschaden, Unsachgemäß instand gesetzt, Verformung)

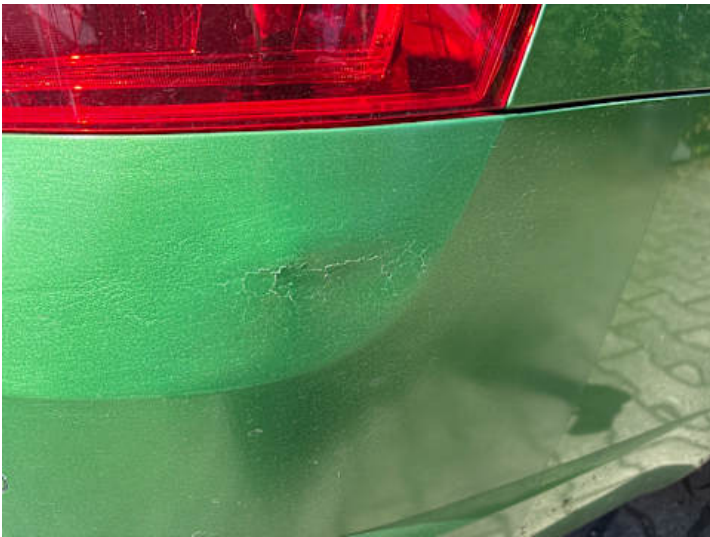
Stoßstange hinten (Lackschaden, Unsachgemäß instand gesetzt, Verformung)

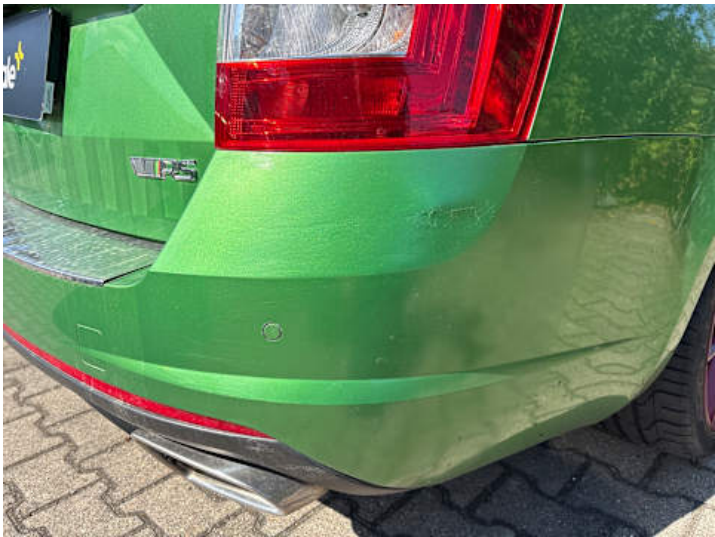
Stoßstange hinten (Lackschaden, Unsachgemäß instand gesetzt, Verformung)

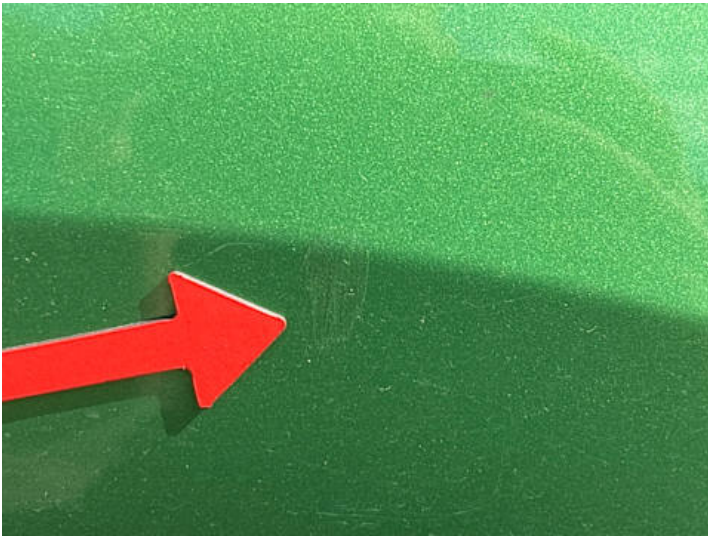
Seitenteil hinten links (Kratzer, Lackschaden, Unsachgemäß  
instand gesetzt)

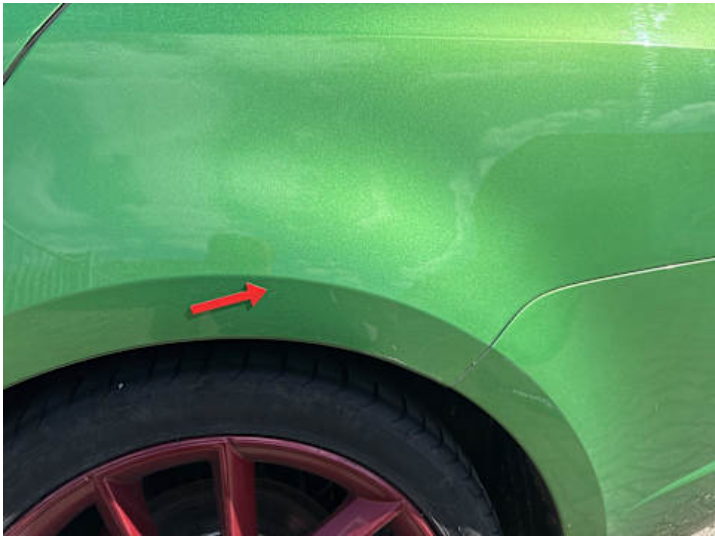
Seitenteil hinten links (Kratzer, Lackschaden, Unsachgemäß  
instand gesetzt)

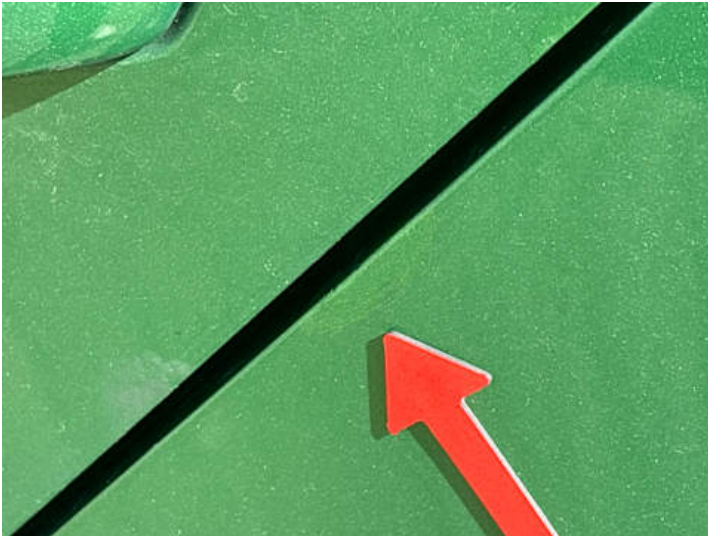
Seitenteil hinten links (Kratzer, Lackschaden, Unsachgemäß  
instand gesetzt)

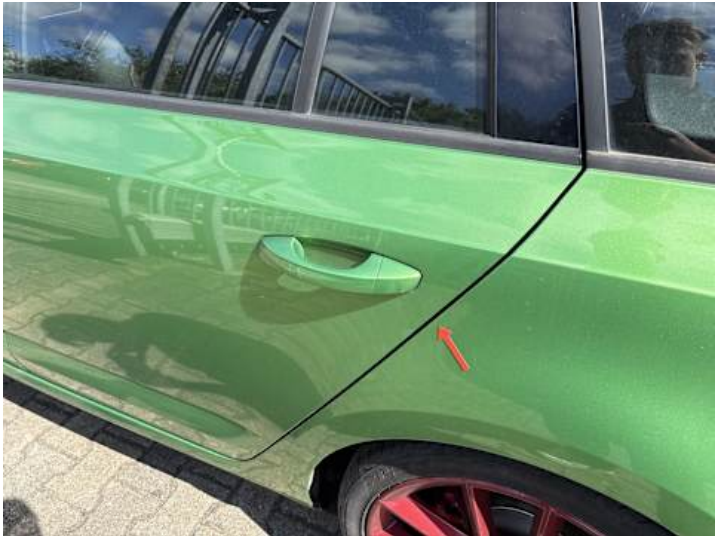
Seitenteil hinten links (Kratzer, Lackschaden, Unsachgemäß  
instand gesetzt)

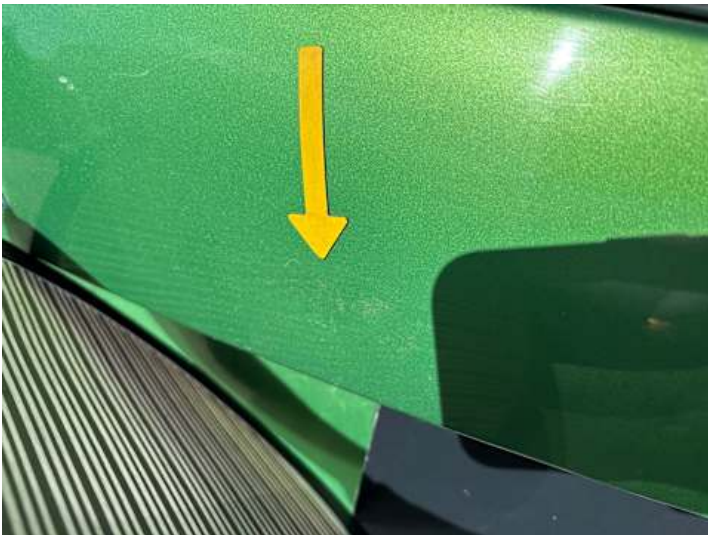
Heckklappe (Delle, Verformung, Lackschaden)

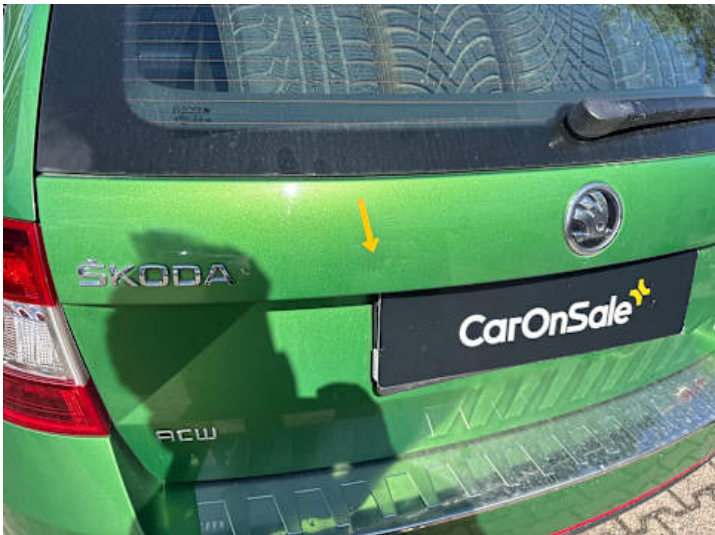
Heckklappe (Delle, Verformung, Lackschaden)

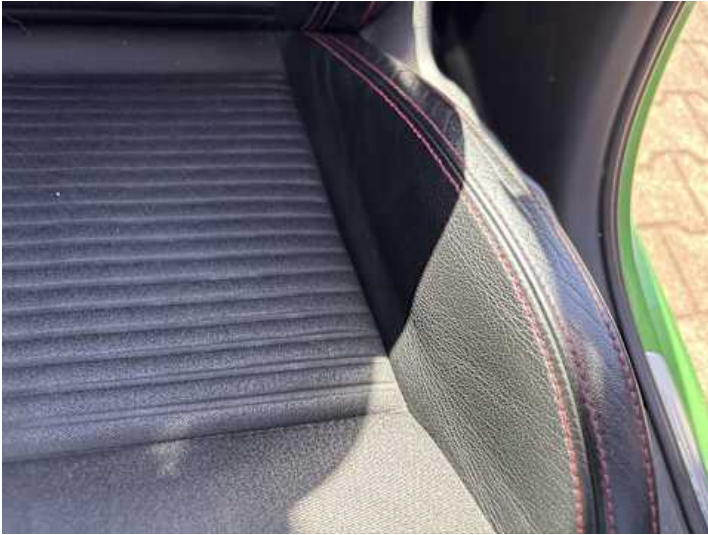
Innenraum (Verschleiß, Kratzer)

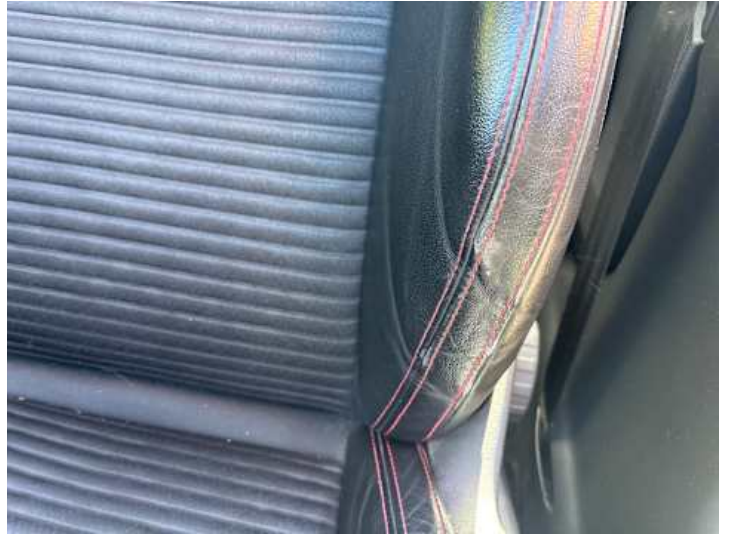
Innenraum (Verschleiß, Kratzer)

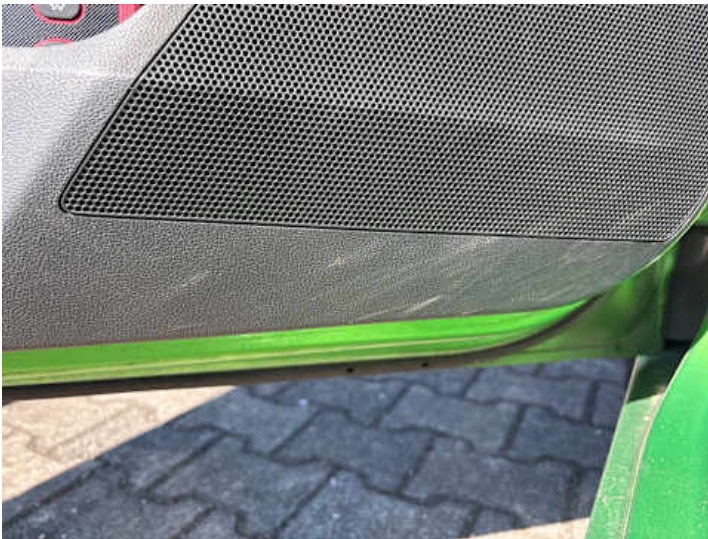
Innenraum (Verschleiß, Kratzer)

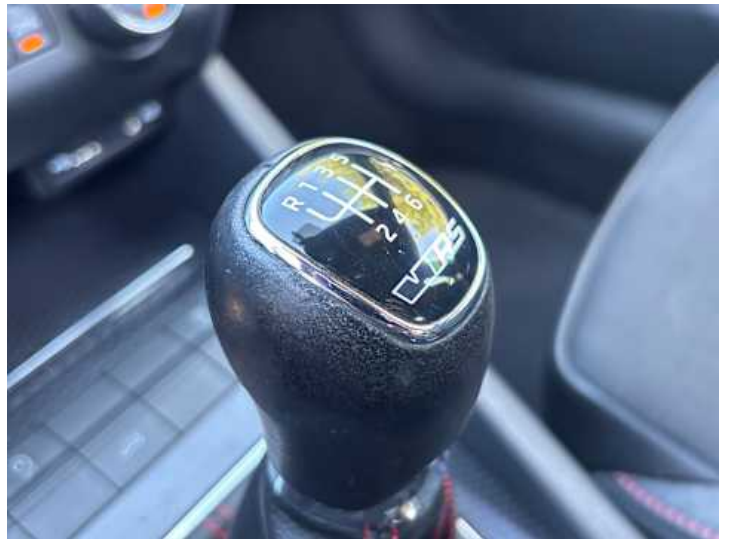
Innenraum (Verschleiß, Kratzer)

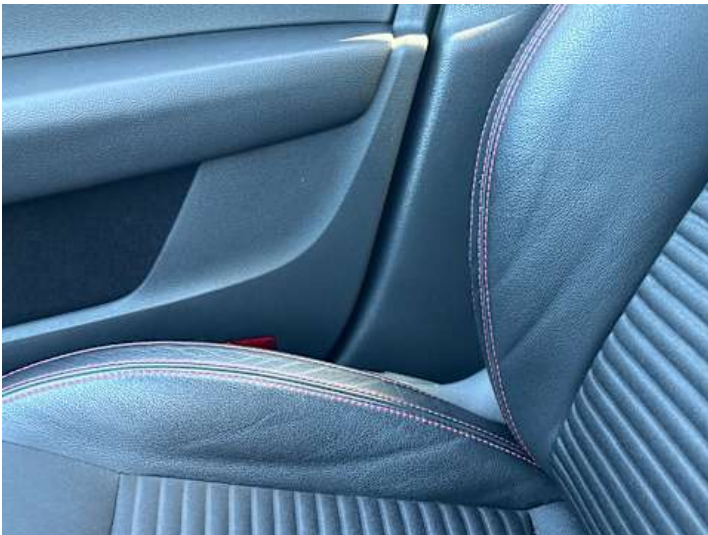
Innenraum (Verschleiß, Kratzer)

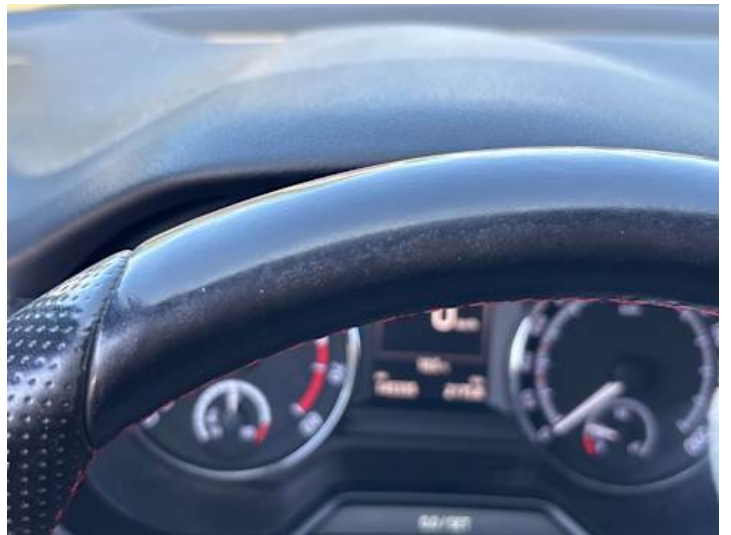
Innenraum (Verschleiß, Kratzer)

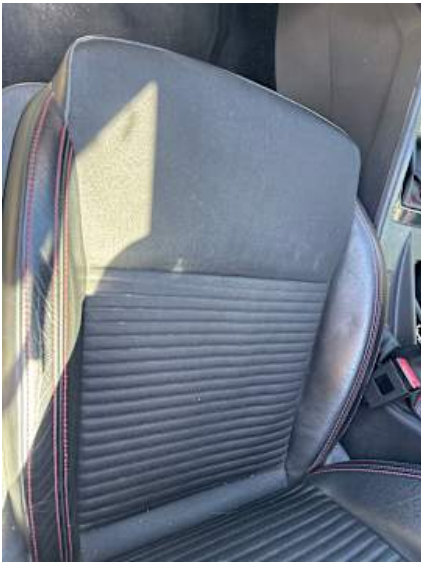
Innenraum (Verschmutzung)
