Citroen C4 Picasso Exclusive

EZ 06/2012 | Van | Diesel | Automatikgetriebe | 177.658km  
Besteuerung: Differenzbesteuert (§25a UStG)  
Fahrzeugstandort: 21\*\*\*  
Fahrzeug aufgenommen am: 25.08.2026

Fahrzeugdaten

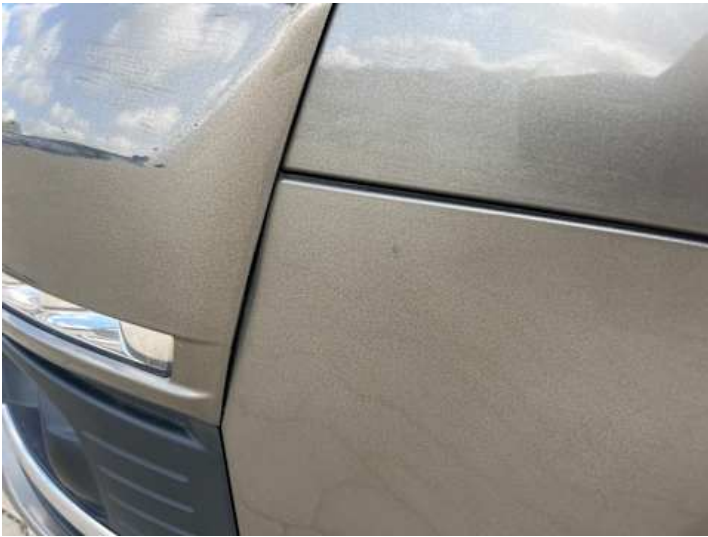
Stoßstange vorne (Spaltmaße ungenau)

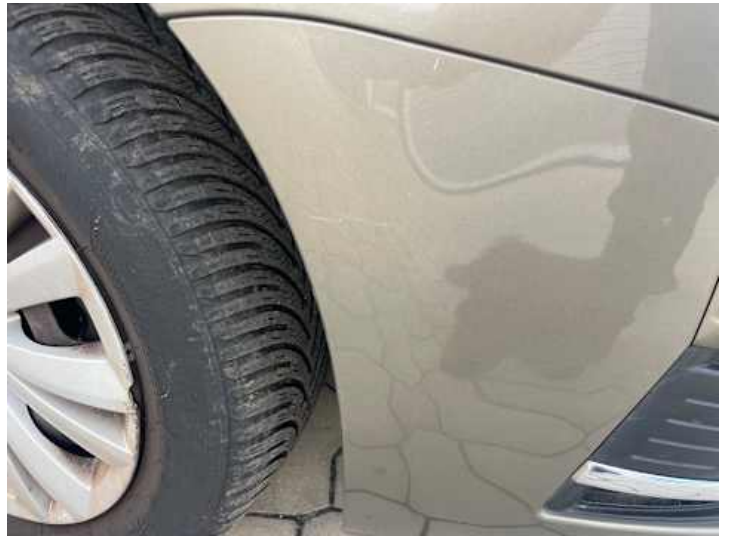
Stoßstange vorne (Kratzer, Lackschaden)

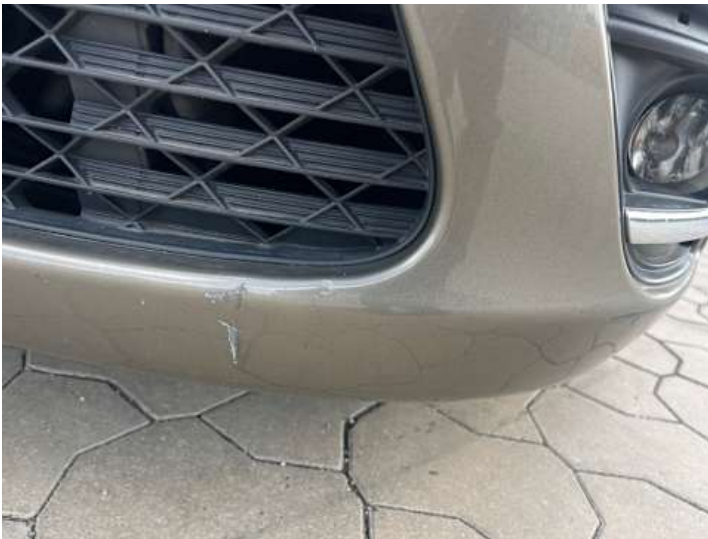
Stoßstange vorne (Kratzer, Lackschaden)

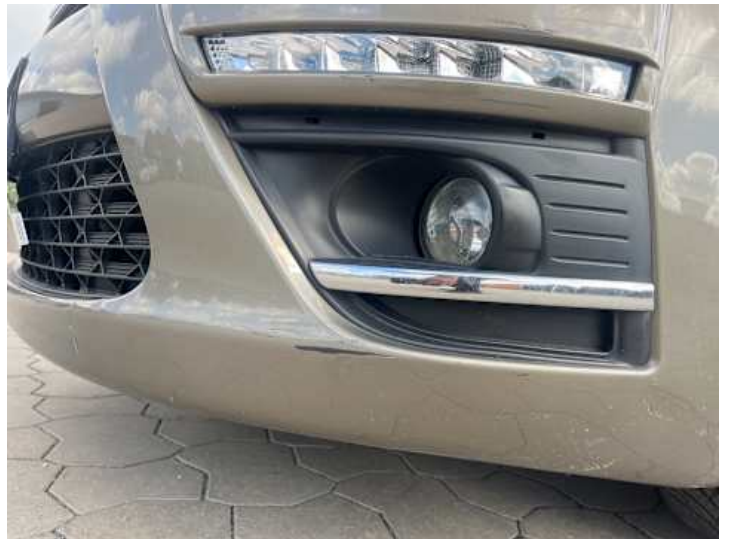
Stoßstange vorne (Kratzer, Lackschaden)

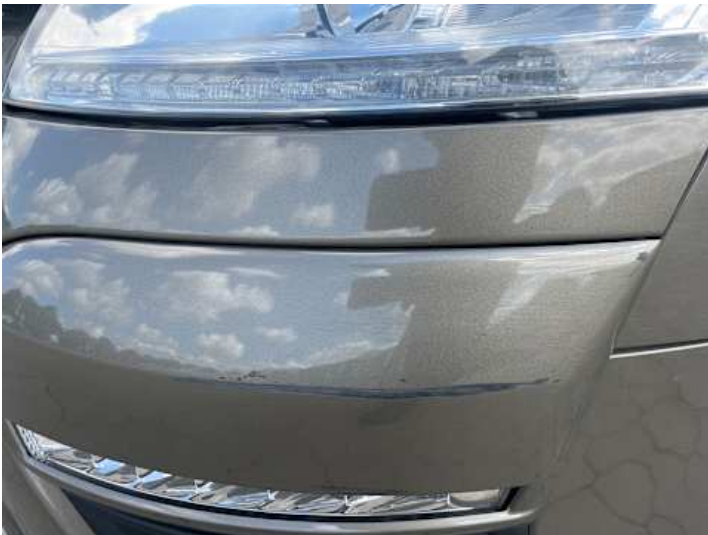
Stoßstange vorne (Kratzer, Lackschaden)

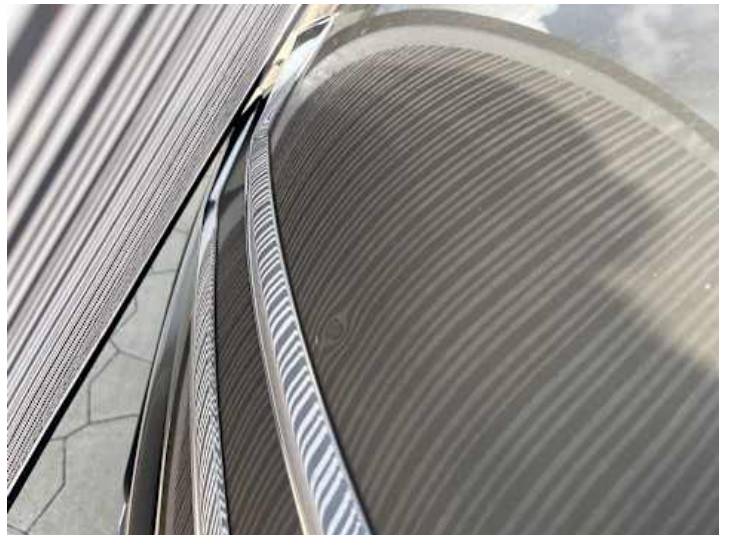
Motorhaube (Delle)

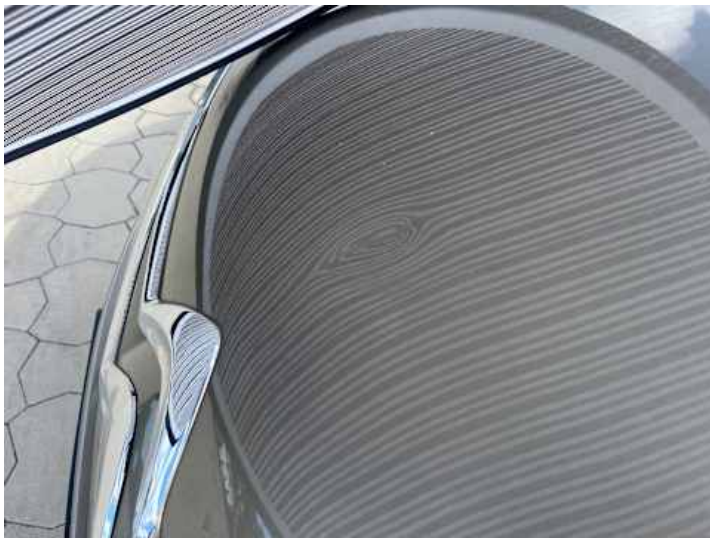
Motorhaube (Delle)

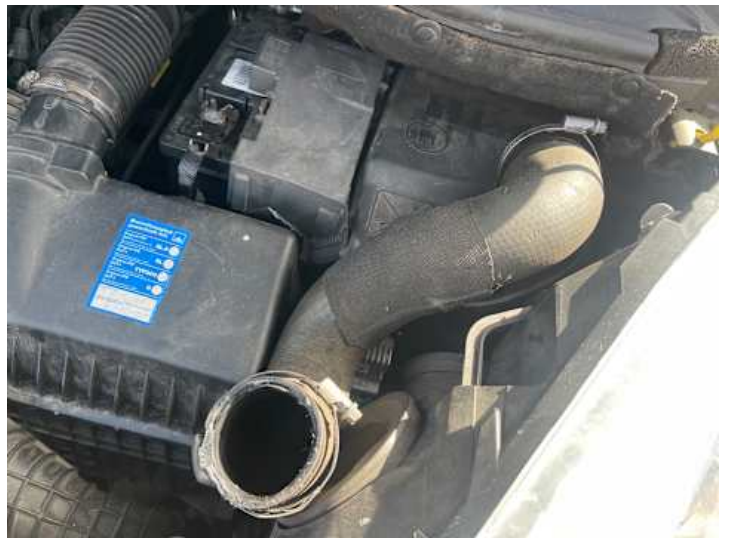
Motorhaube (Anderer Schaden): Ansaugschlauch ausgebaut

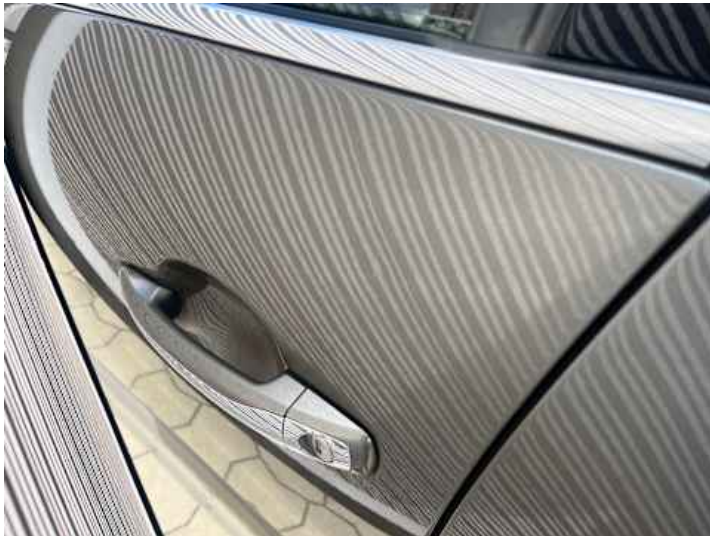
Fahrtür (Delle)

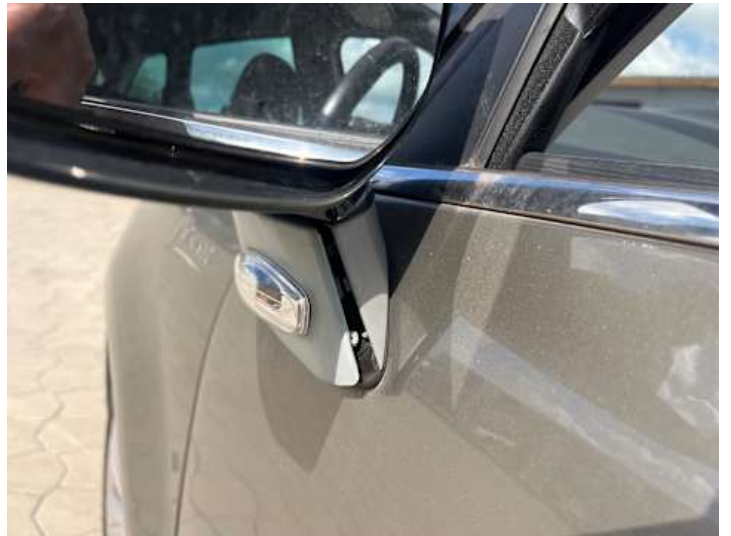
Fahrtür (Riss/Bruch)

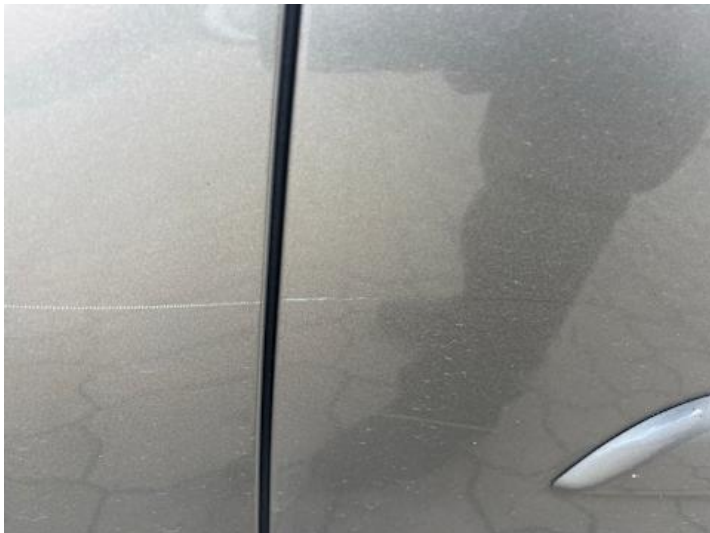
Fahrtür (Kratzer, Lackschaden)

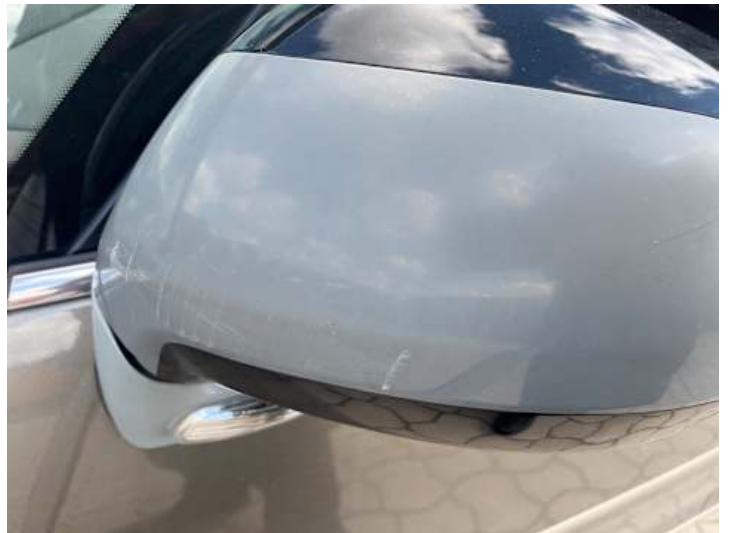
Fahrtür (Kratzer, Lackschaden)

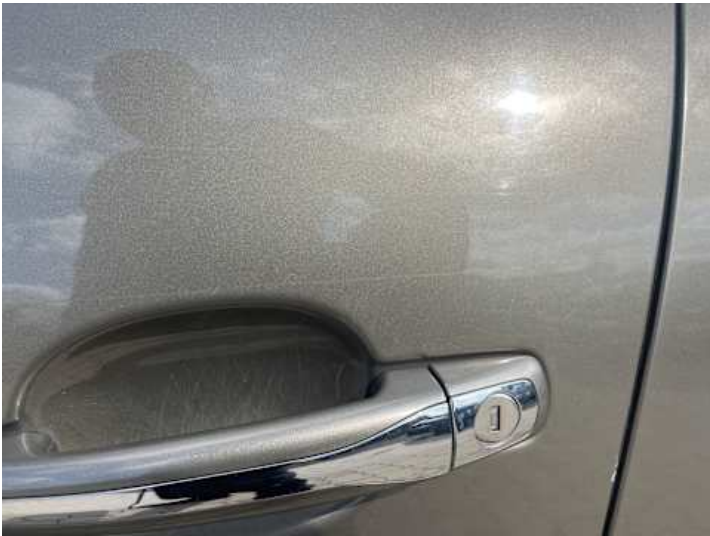
Fahrer­tür (Kratzer, Lackschaden)

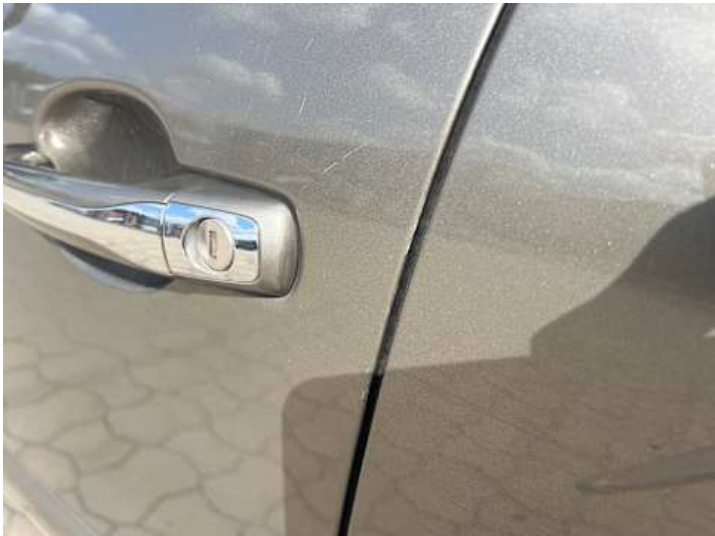
Fahrer­tür (Lackschaden)

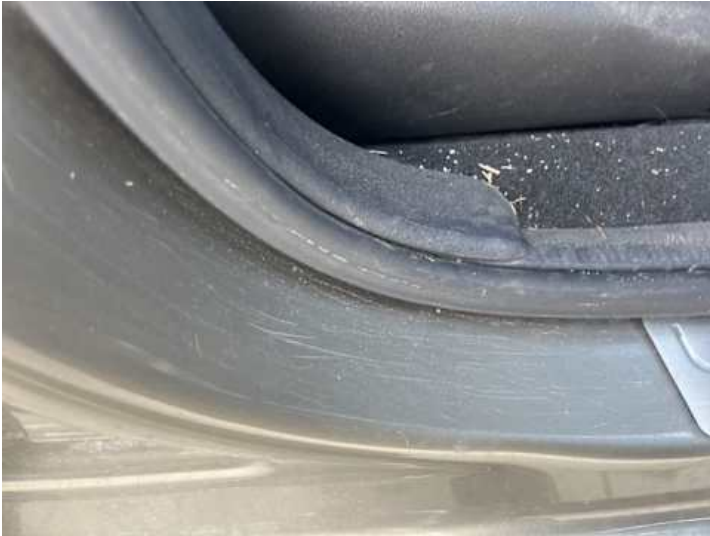
Beifahrer­tür (Kratzer, Lackschaden)

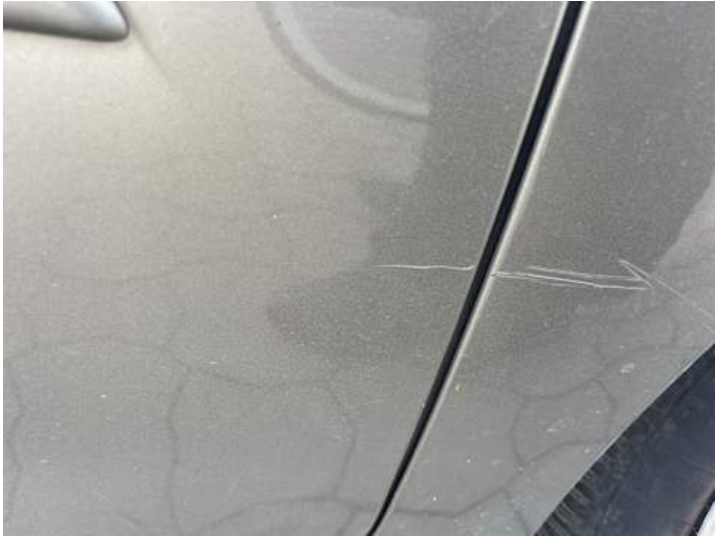
Beifahrer­tür (Kratzer, Lackschaden)

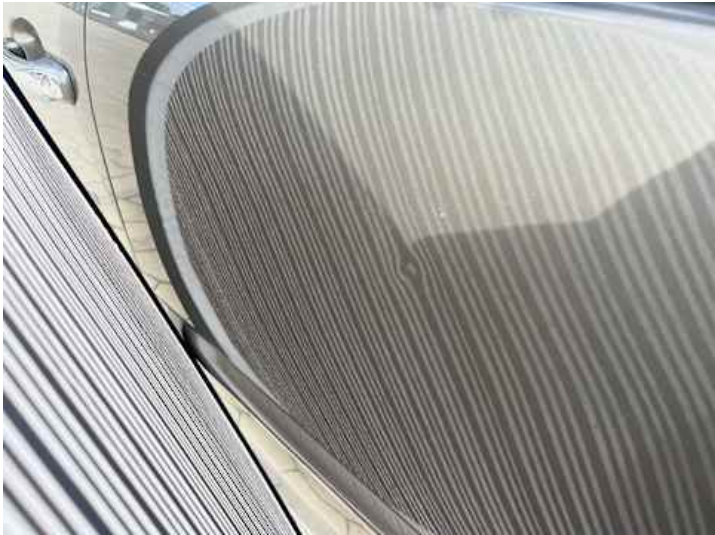
Türe hinten links (Delle)

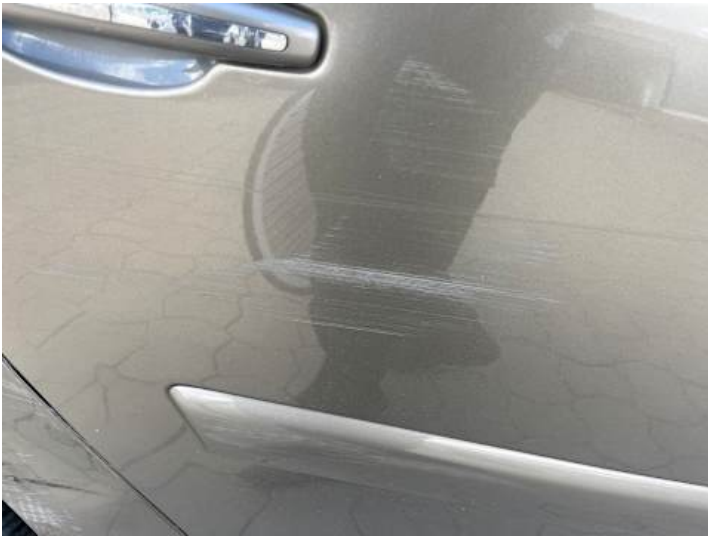
Türe hinten rechts (Kratzer, Lackschaden)

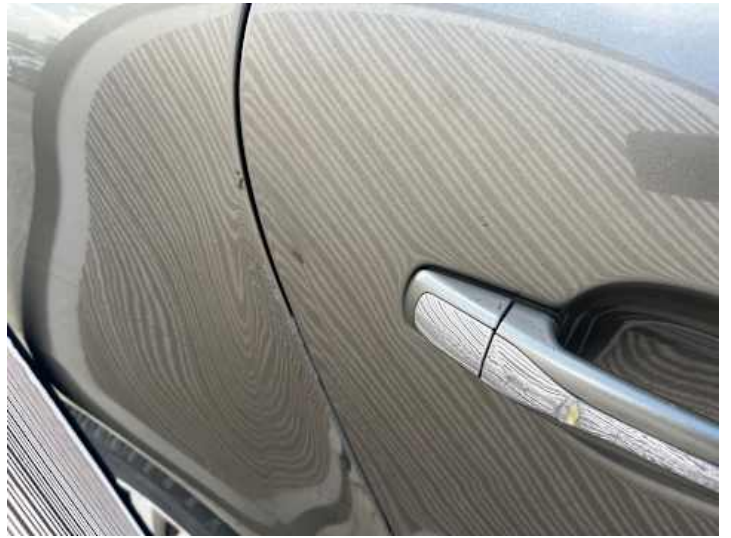
Türe hinten rechts (Verformung)

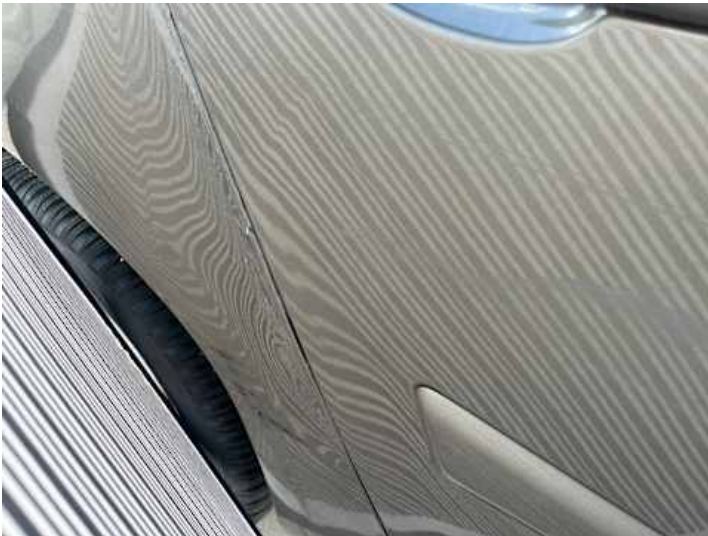
Türe hinten rechts (Verformung)

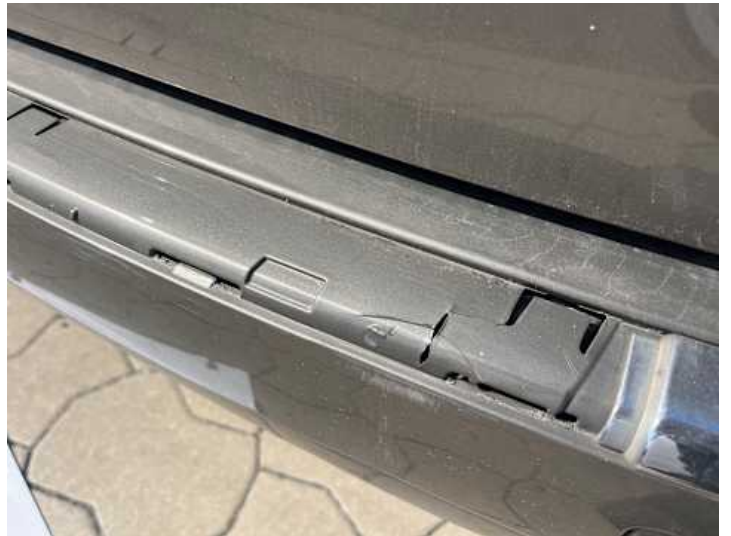
Stoßstange hinten (Riss/Bruch)

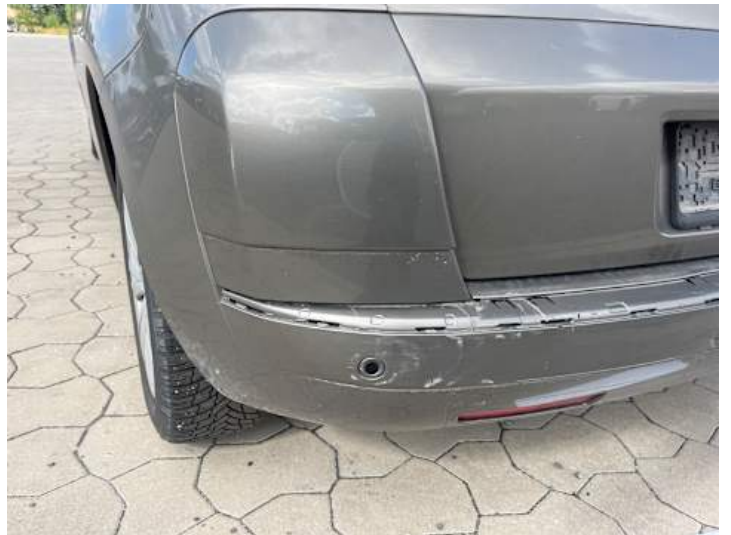
Stoßstange hinten (Kratzer, Lackschaden)

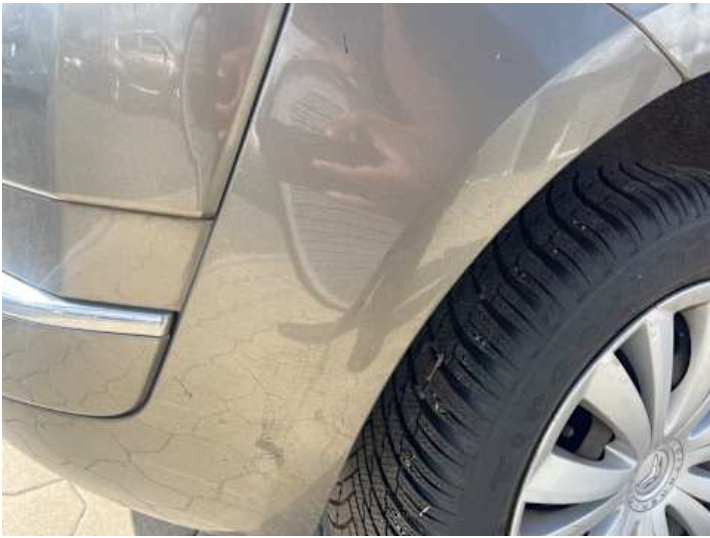
Stoßstange hinten (Kratzer, Lackschaden)

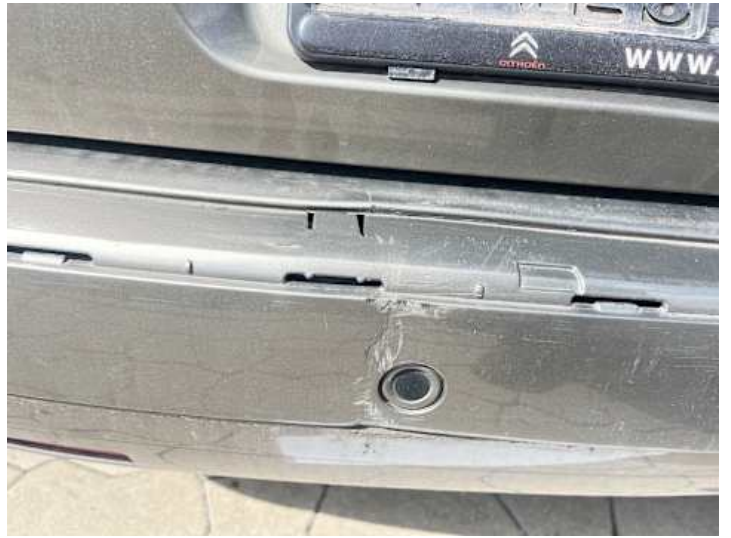
Stoßstange hinten (Verformung)

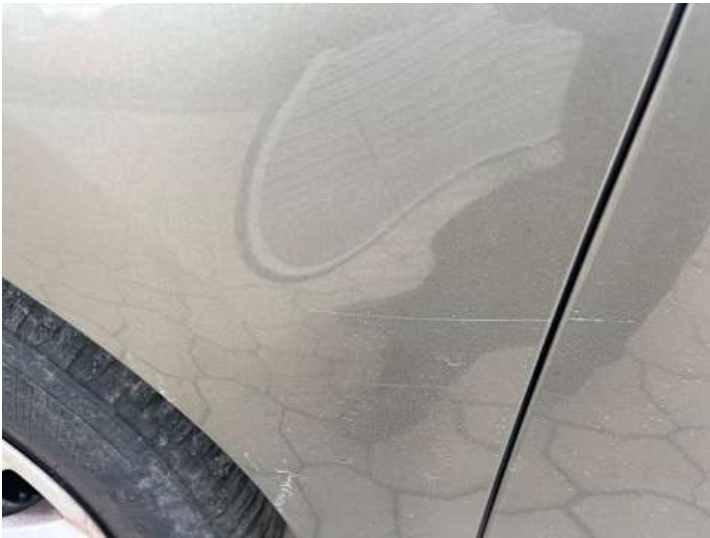
Kotflügel vorne links (Kratzer, Lackschaden)

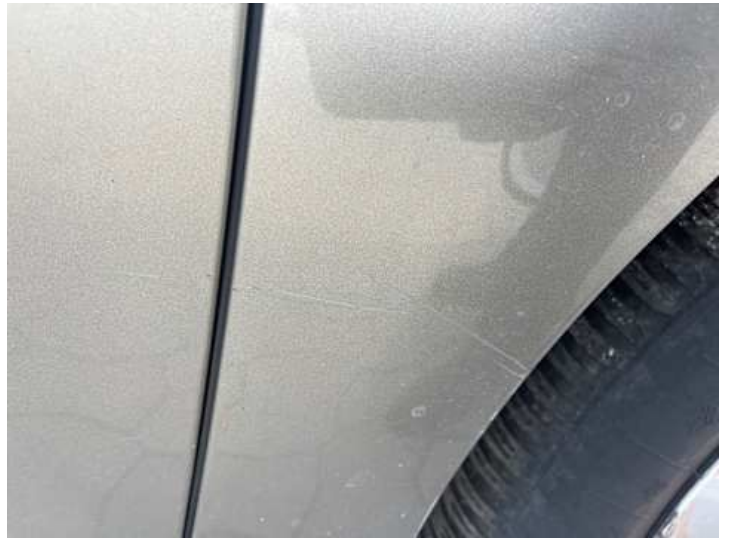
Kotflügel vorne rechts (Kratzer, Lackschaden)

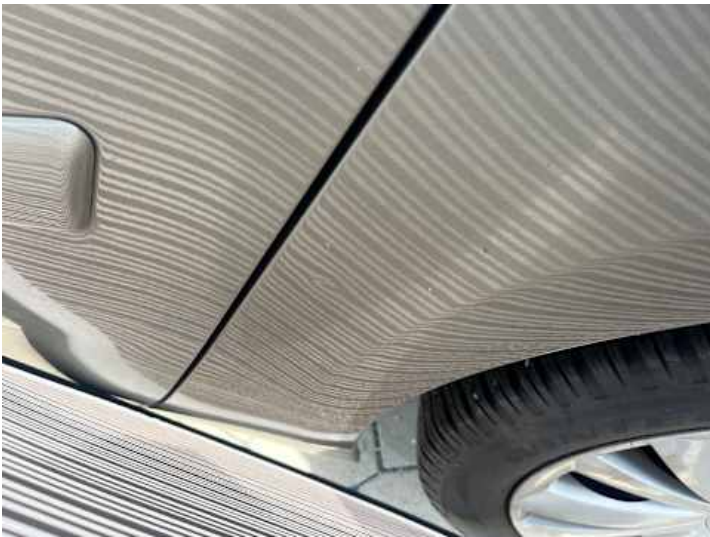
Seitenteil hinten links (Delle)

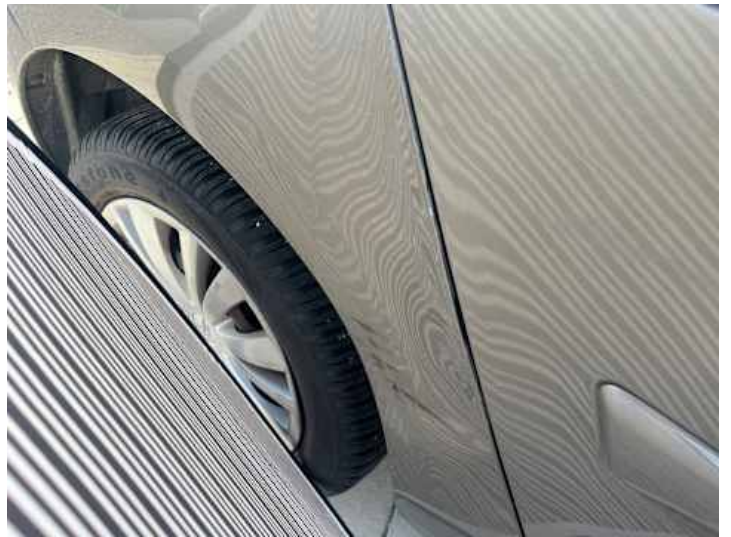
Seitenteil hinten rechts (Verformung)

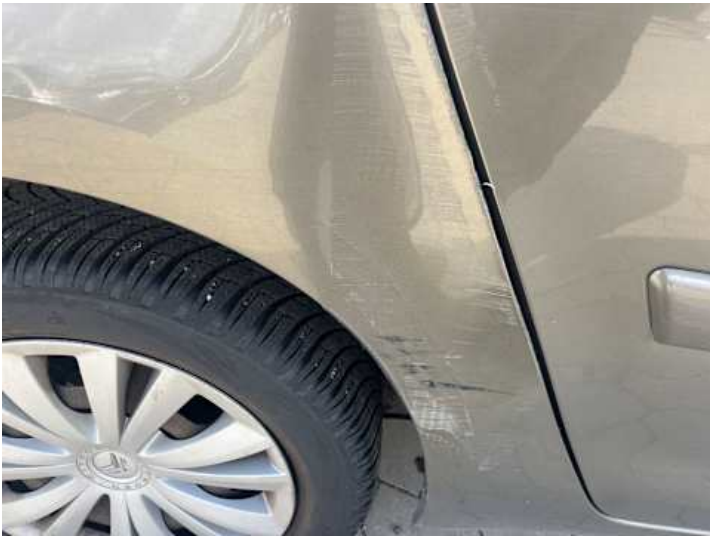
Seitenteil hinten rechts (Kratzer, Lackschaden)

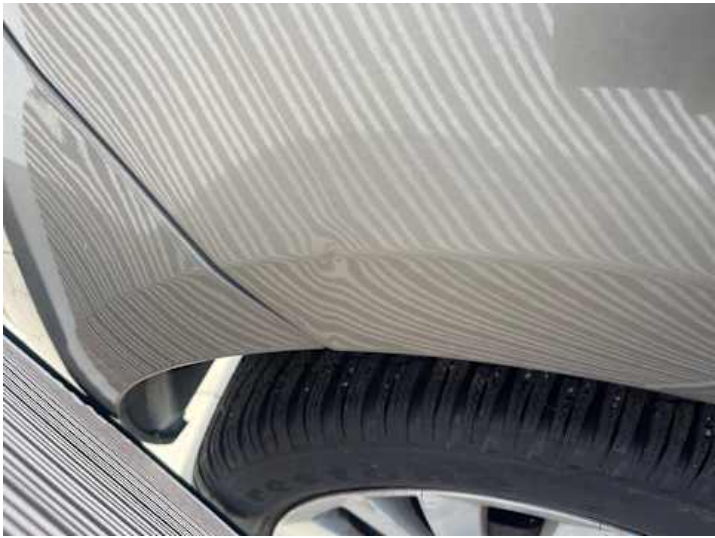
Seitenteil hinten rechts (Delle)

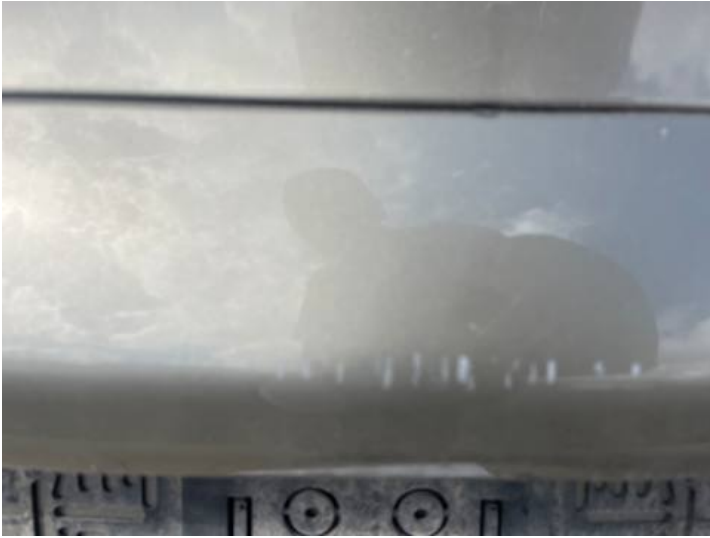
Heckklappe (Kratzer, Lackschaden)

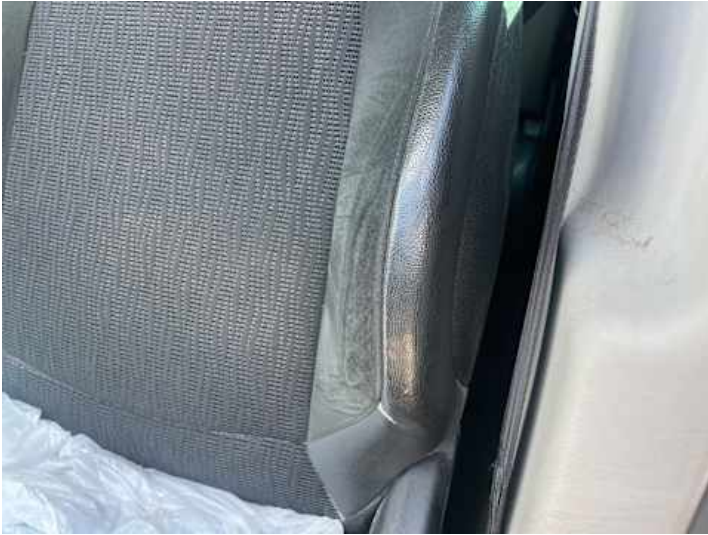
Innenraum (Verschleiß)

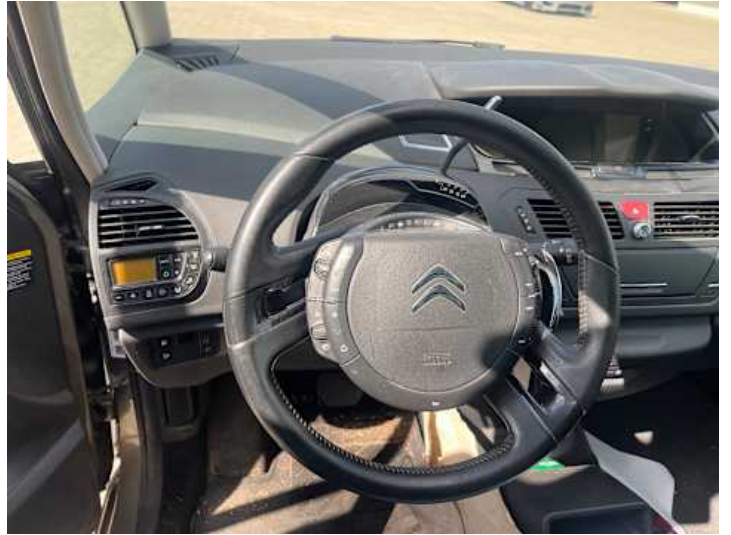
Innenraum (Verschleiß)

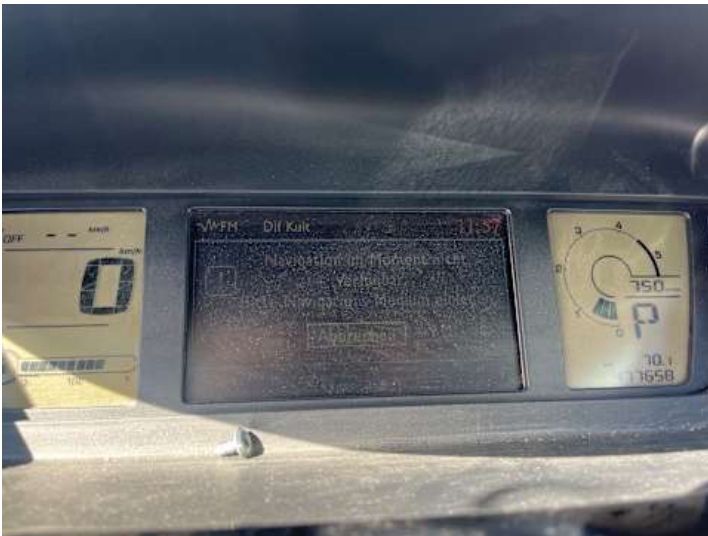
Innenraum (Anderer Schaden): Navigation ohne Funktion

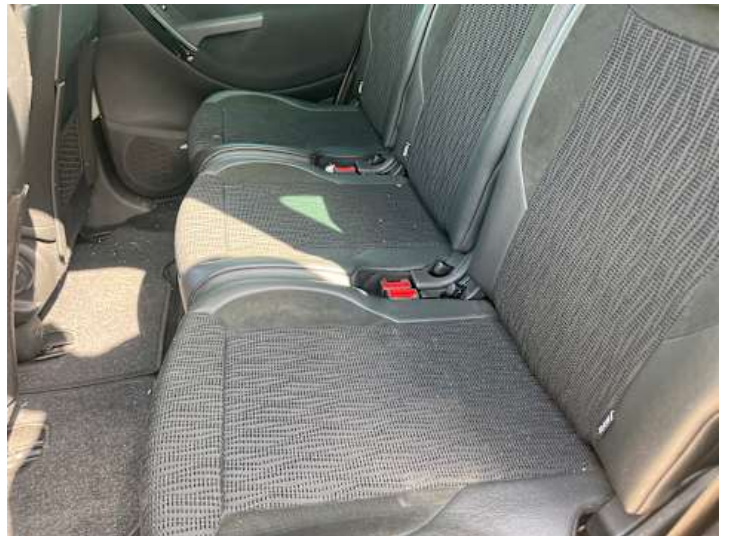
Innenraum (Verschmutzung)
