## Volkswagen T5 Transporter Bus California Comfortline Aufstelldach 4Motion

EZ 10/2013 | Van | Diesel | Automatikgetriebe | 240.279km  
Besteuerung: Regelbesteuert (Deutschland)  
Fahrzeugstandort: 97\*\*\*  
Fahrzeug aufgenommen am: 16.07.2026

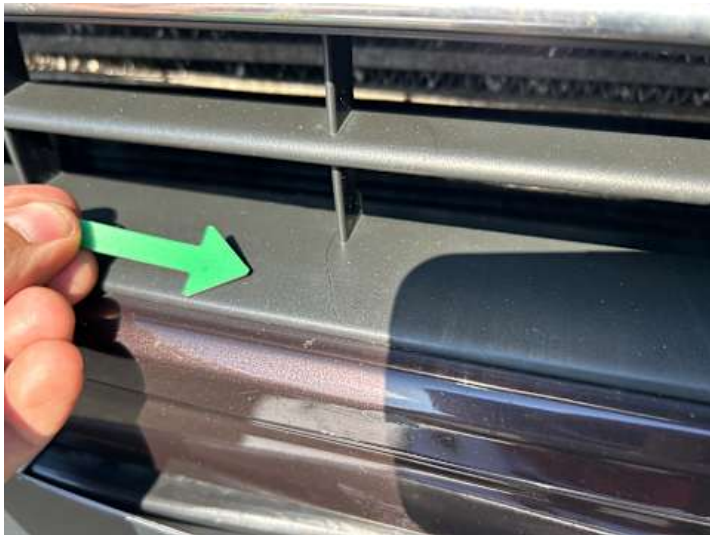
Stoßstange vorne (Riss/Bruch)

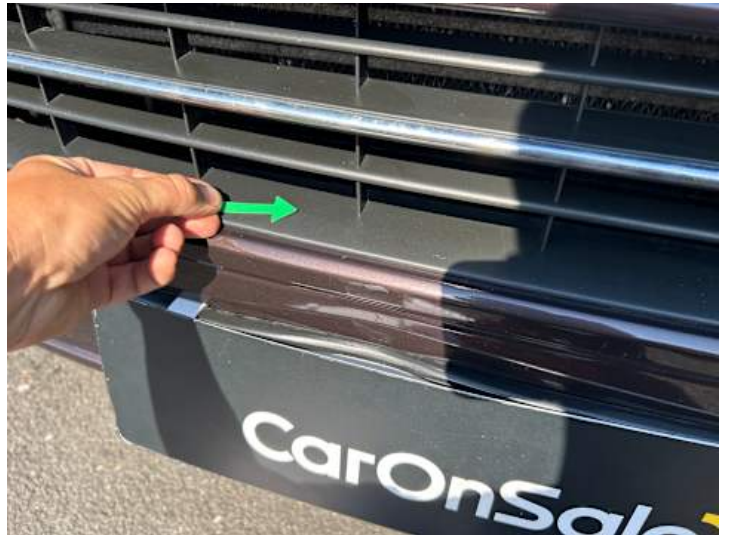
Stoßstange vorne (Riss/Bruch)

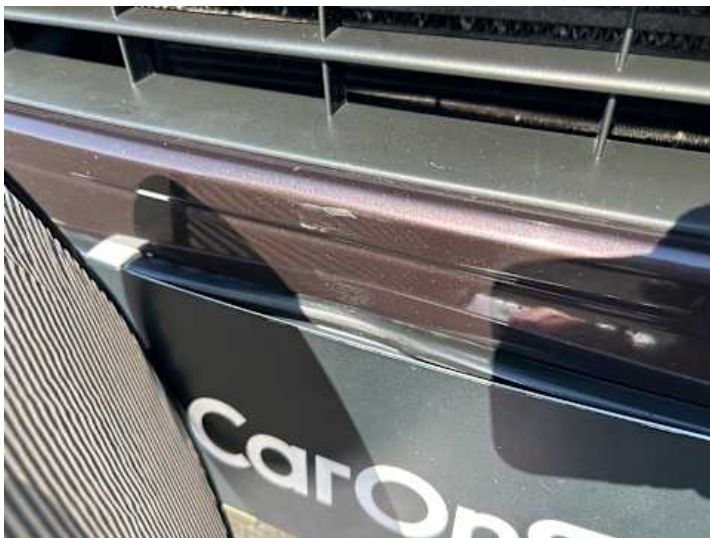
Stoßstange vorne (Verformung, Kratzer)

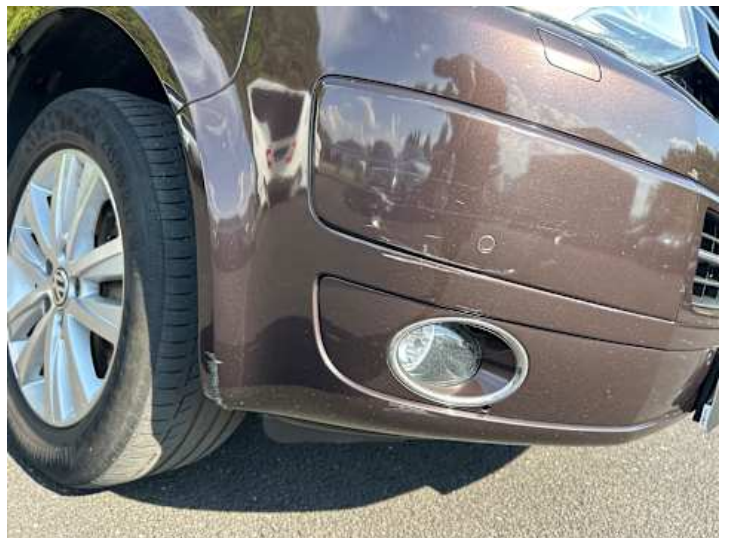
Stoßstange vorne (Kratzer)

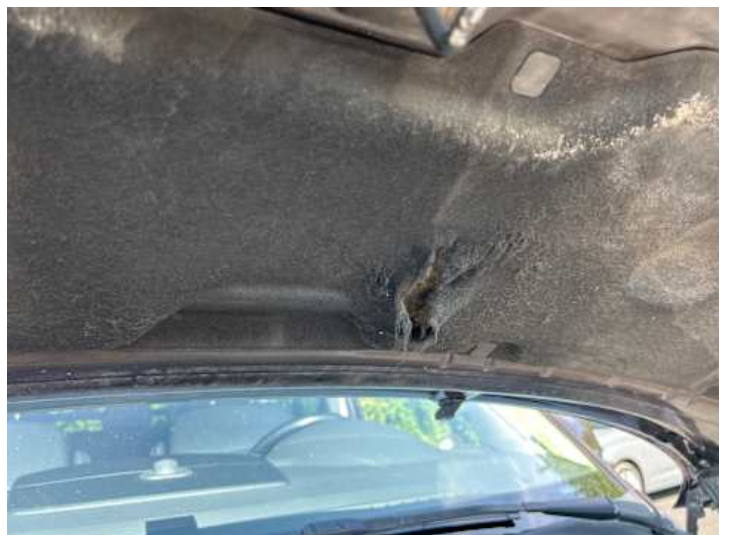
Motorhaube (Riss/Bruch)

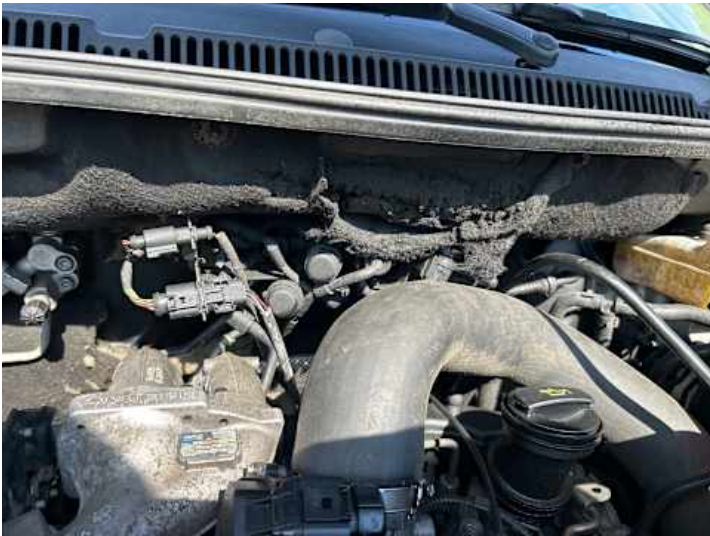
Motorhaube (Riss/Bruch)

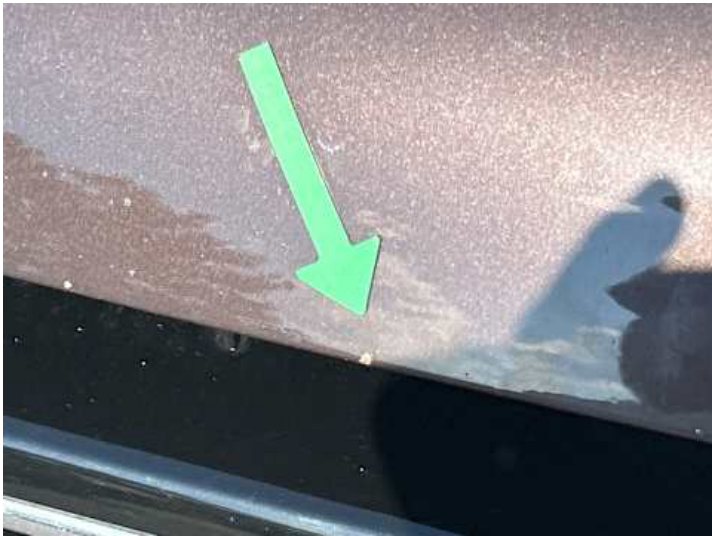
Motorhaube (Steinschlag, Rost)

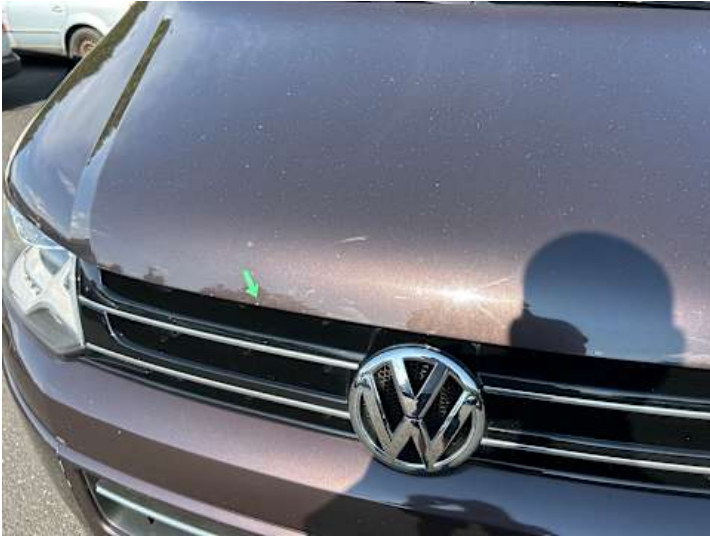
Motorhaube (Steinschlag, Rost)

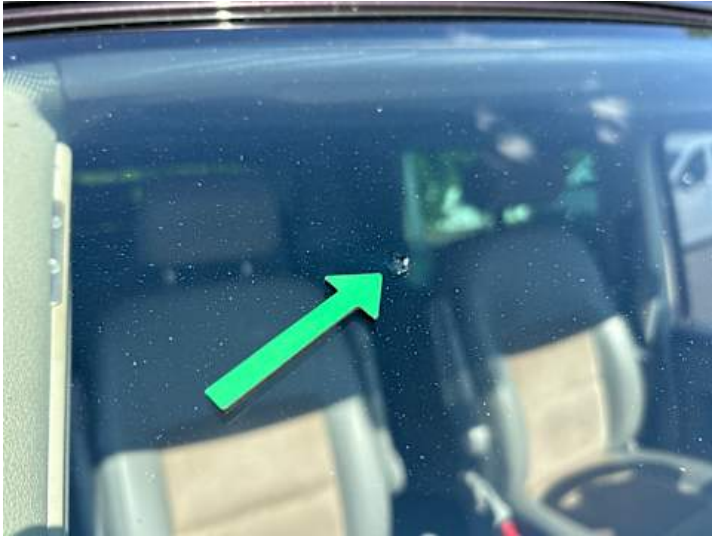
Windschutzscheibe (Steinschlag)

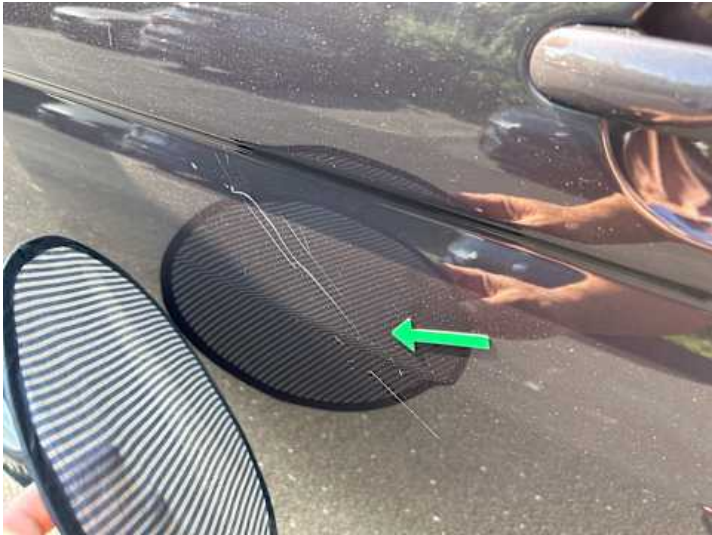
Fahrertür (Kratzer)

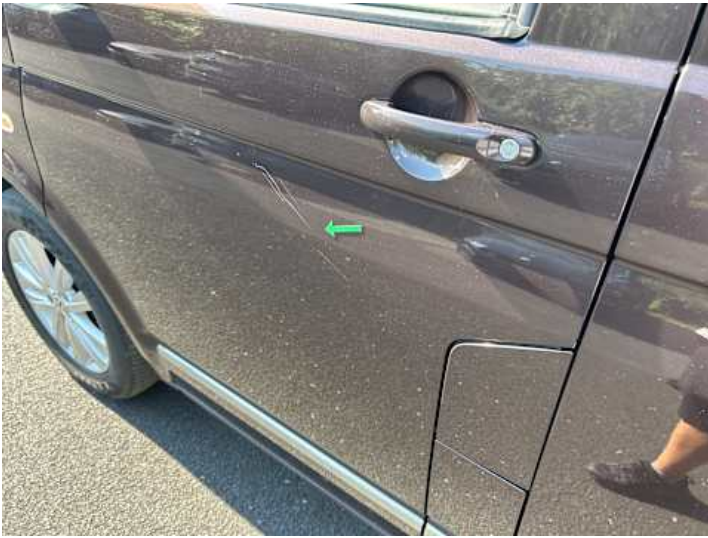
Fahrtür (Kratzer)

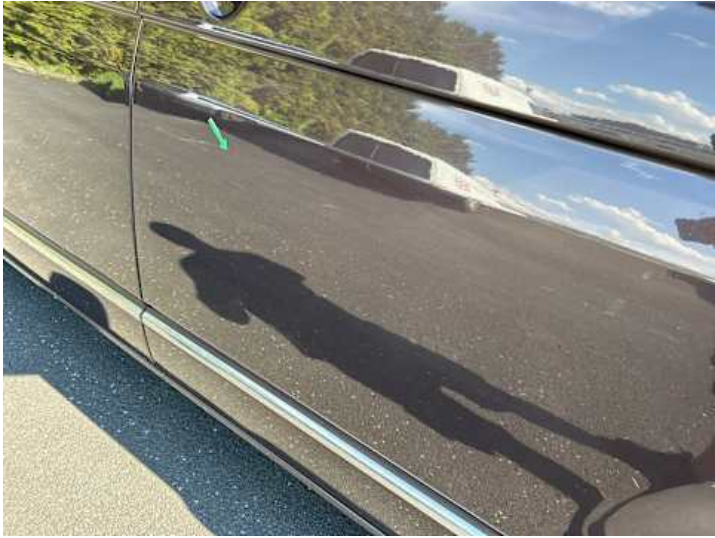
Beifahrtür (Kratzer)

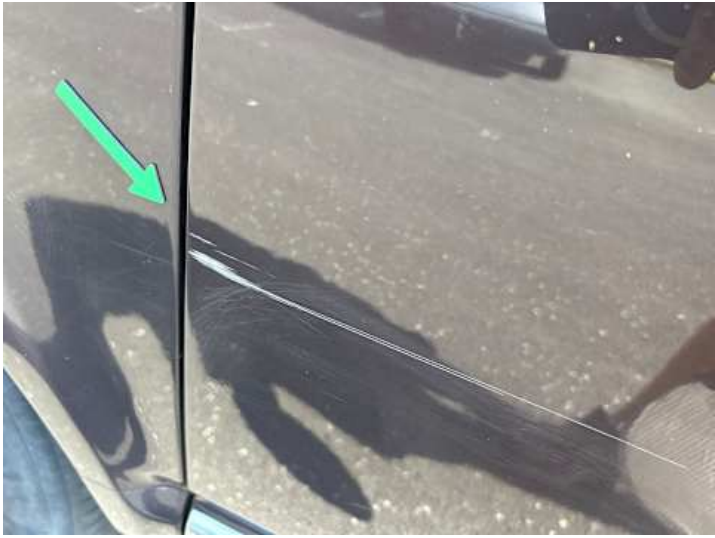
| Fahrzeugteil | Lackschichtdicke (in µm) | Fahrzeugteil | Lackschichtdicke (in µm) |
|---|---|---|---|
| Türe hinten links | - | Türe hinten rechts | 1815 |

Türe hinten rechts (Verformung, Kratzer, Unsachgemäß instand gesetzt)

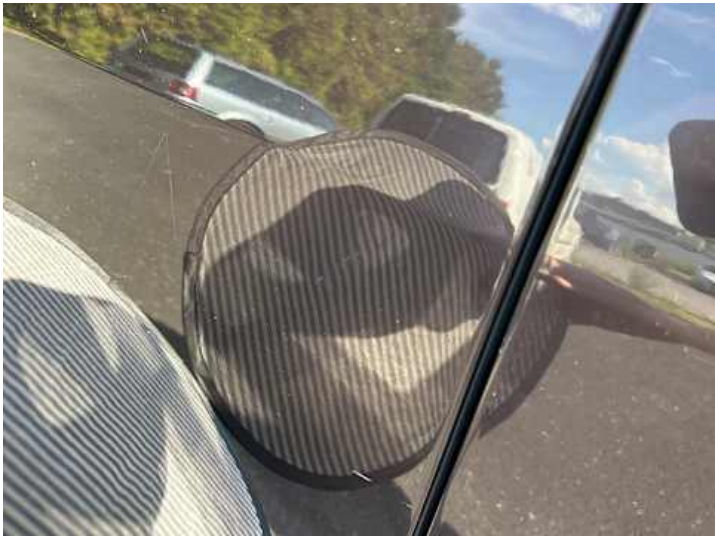
Türe hinten rechts (Verformung, Kratzer, Unsachgemäß instand gesetzt)

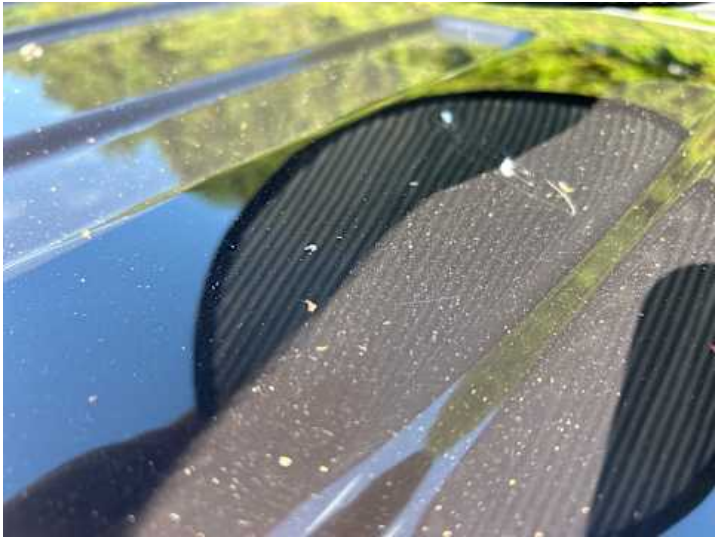
Dach (Kratzer, Verformung)

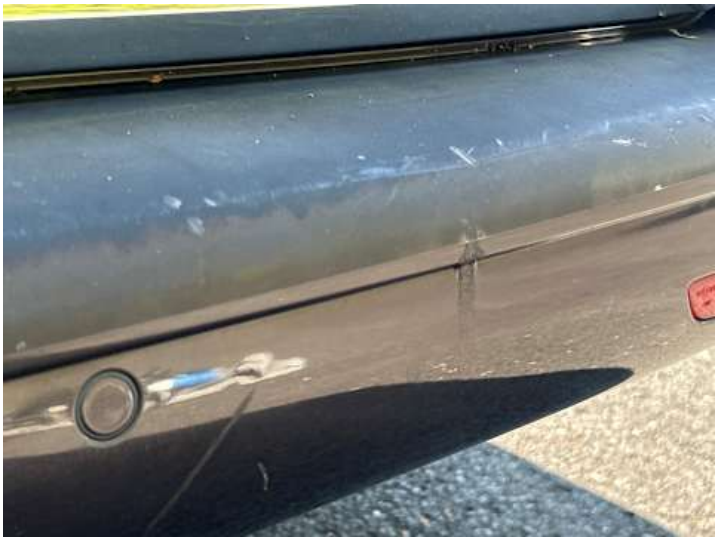
Stoßstange hinten (Kratzer, Verformung)

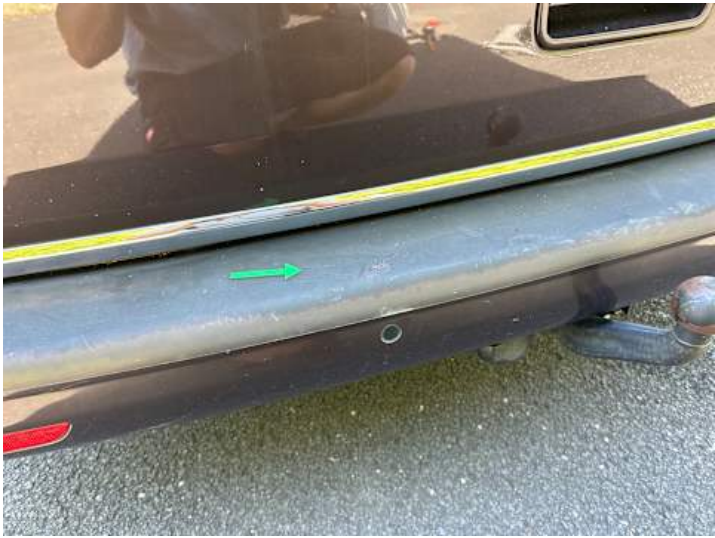
Stoßstange hinten (Kratzer, Verformung)

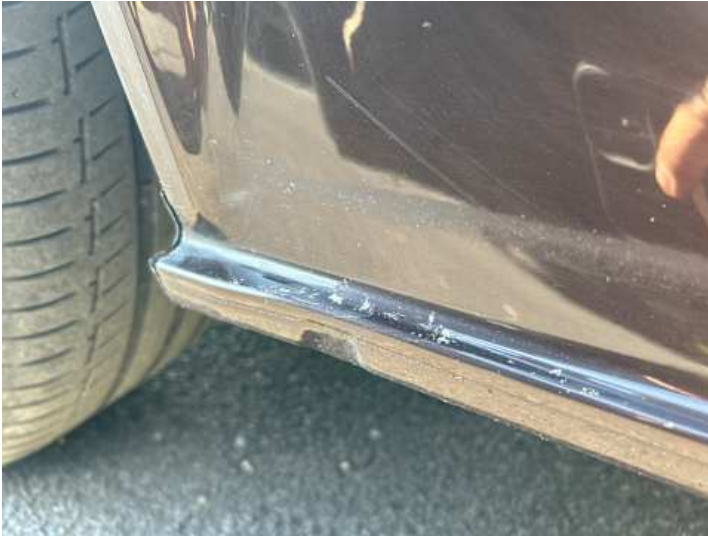
Schweller links (Kratzer, Rost, Lackschaden)

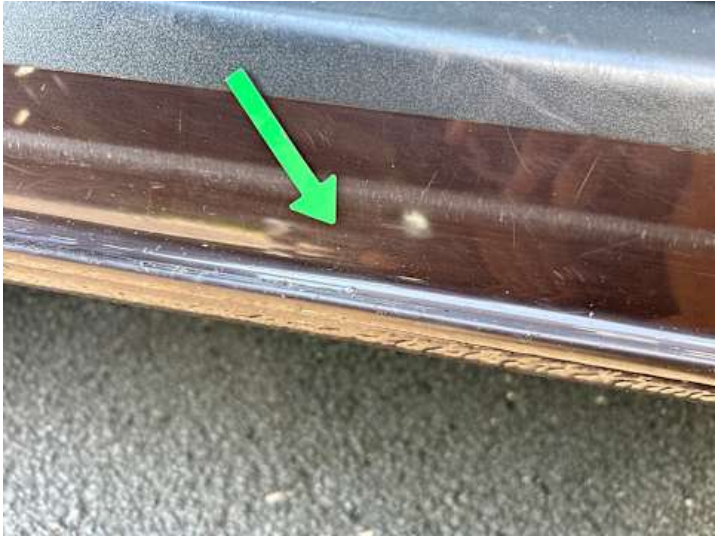
Schweller links (Kratzer, Rost, Lackschaden)

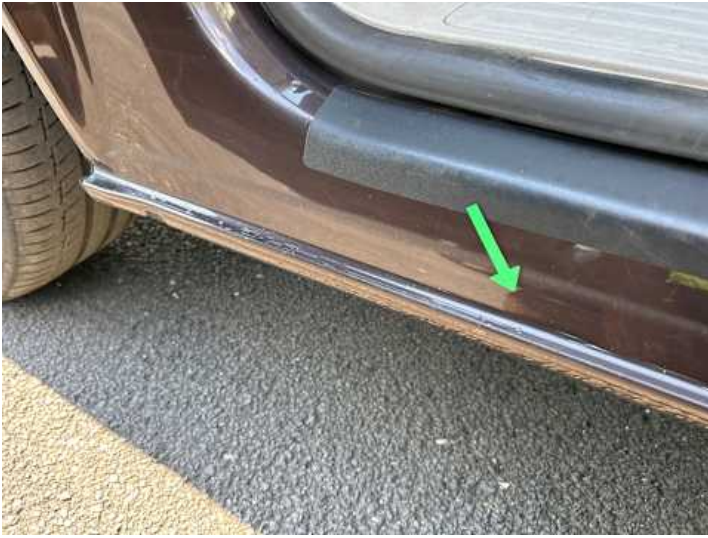
Schweller links (Kratzer, Rost, Lackschaden)

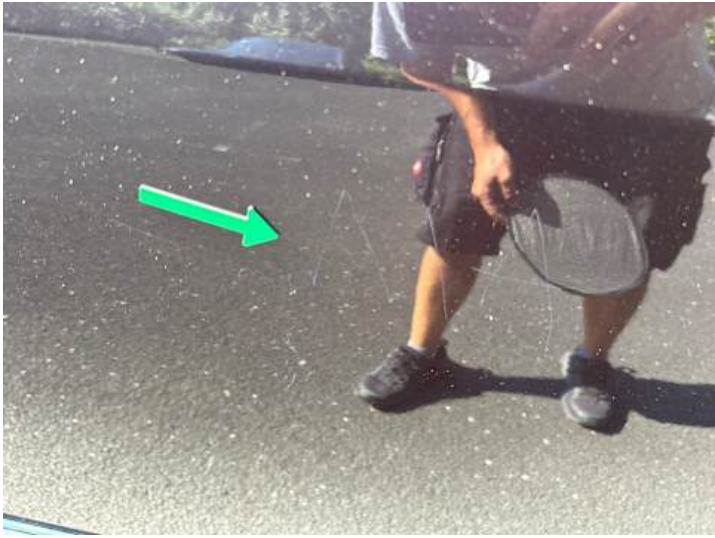
Seitenteil hinten links (Kratzer, Rost)

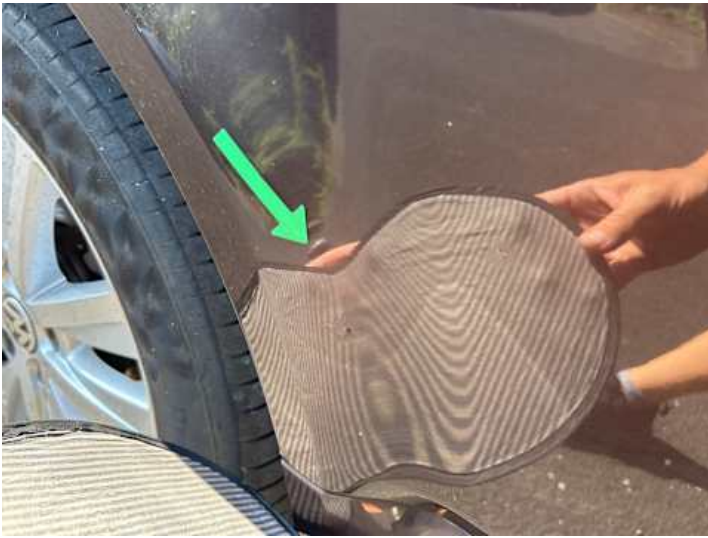
Seitenteil hinten links (Kratzer, Rost)

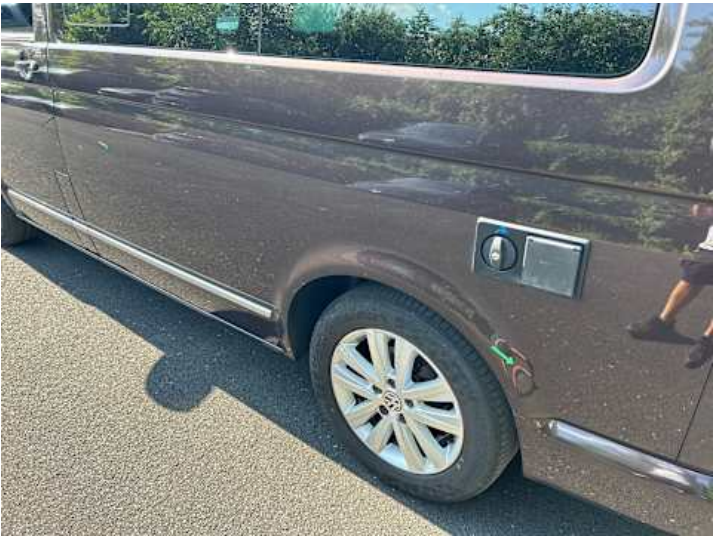
Seitenteil hinten links (Kratzer, Rost)

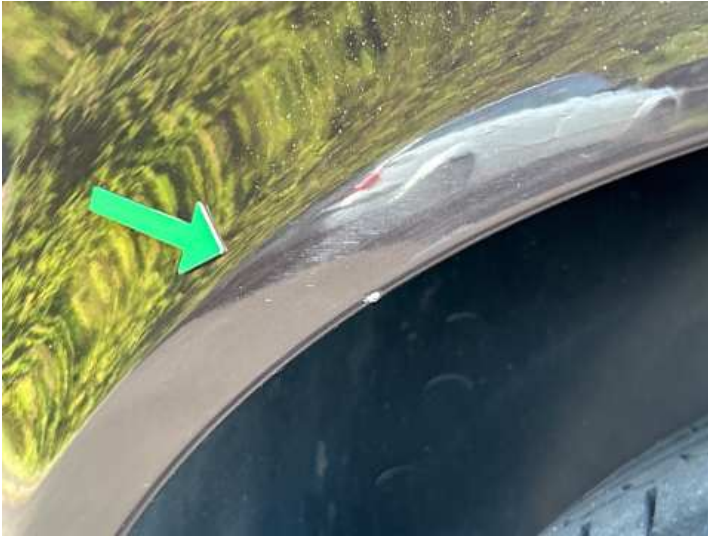
Seitenteil hinten rechts (Kratzer)

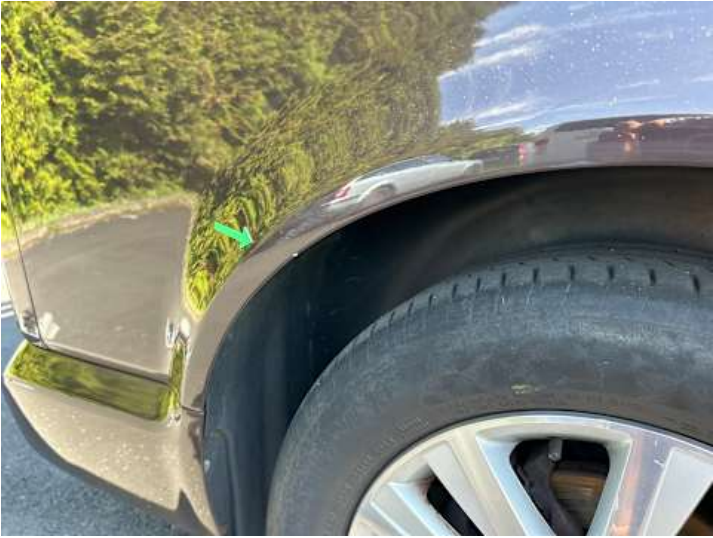
Seitenteil hinten rechts (Kratzer)

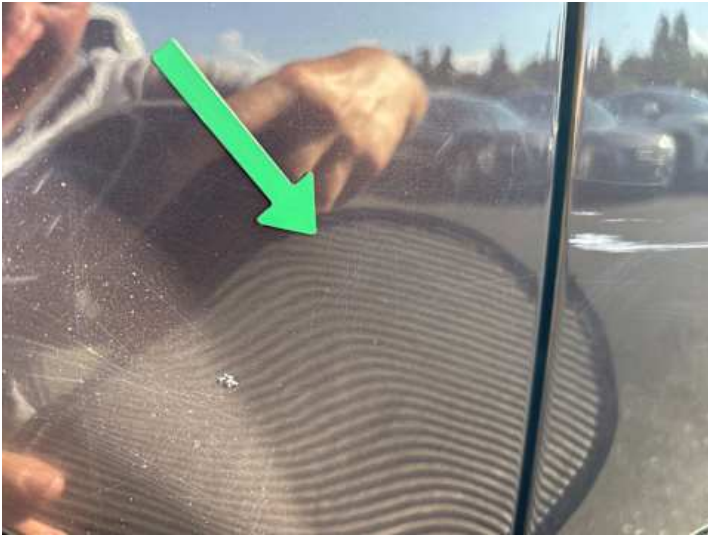
| Fahrzeugteil | Lackschichtdicke (in µm) | Fahrzeugteil | Lackschichtdicke (in µm) |
|---|---|---|---|
| Seitenteil hinten links | 115 | Seitenteil hinten rechts | 355 |

Seitenteil hinten rechts (Rost, Unsachgemäß instand gesetzt)

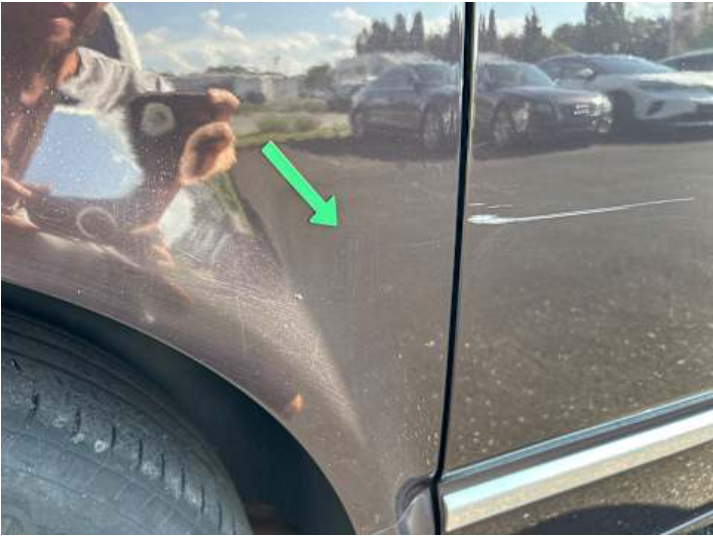
Seitenteil hinten rechts (Rost, Unsachgemäß instand gesetzt)

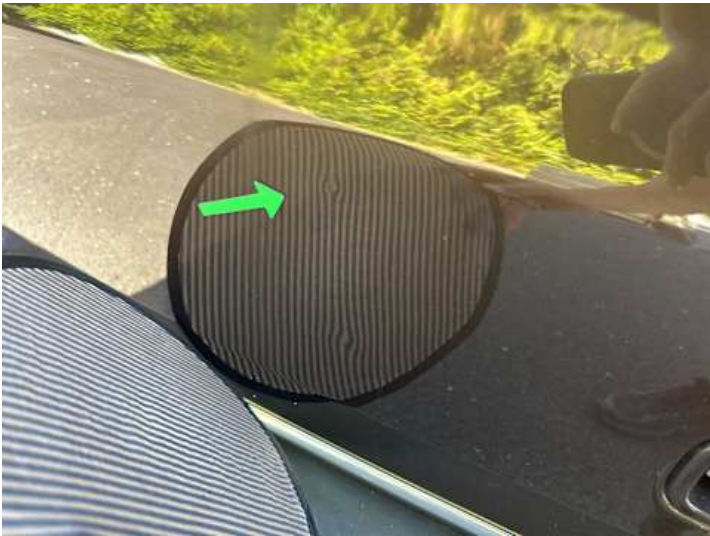
Heckklappe (Delle)

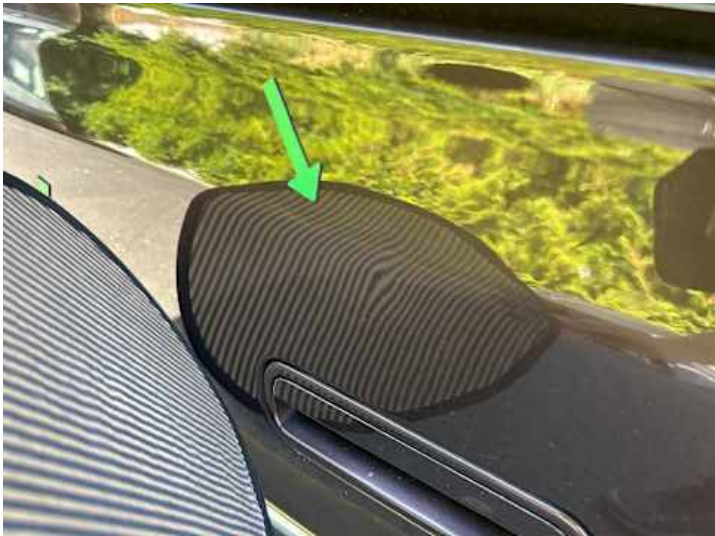
Heckklappe (Delle)

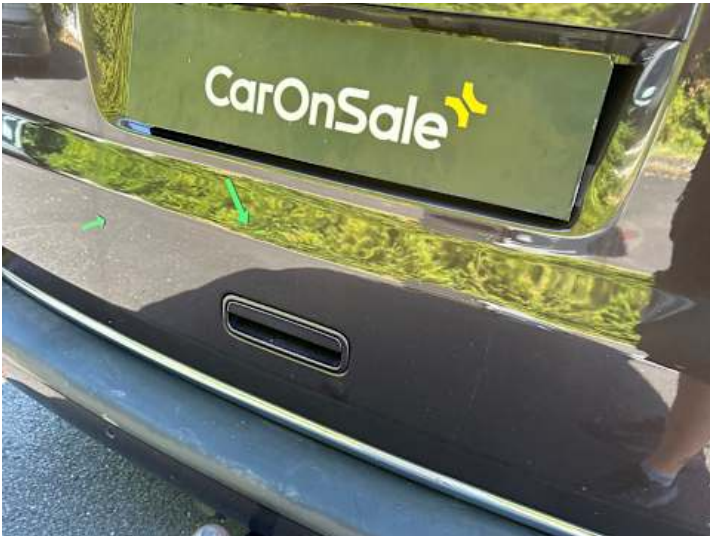
Heckklappe (Delle)

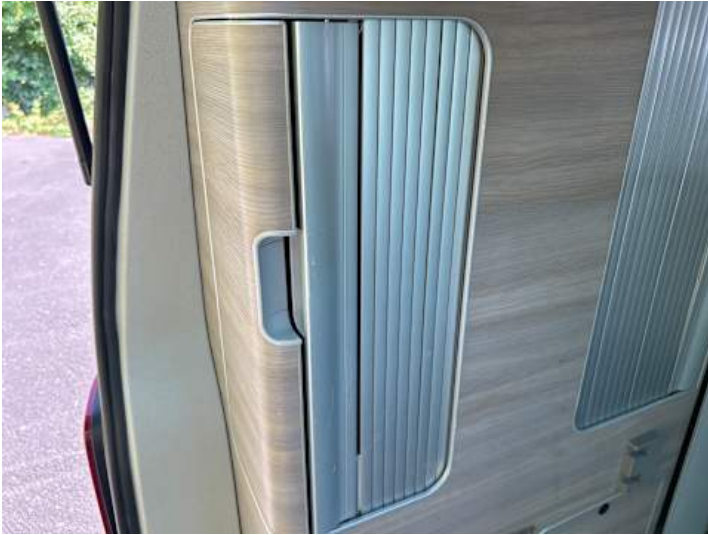
Innenraum (Diverse Schäden)

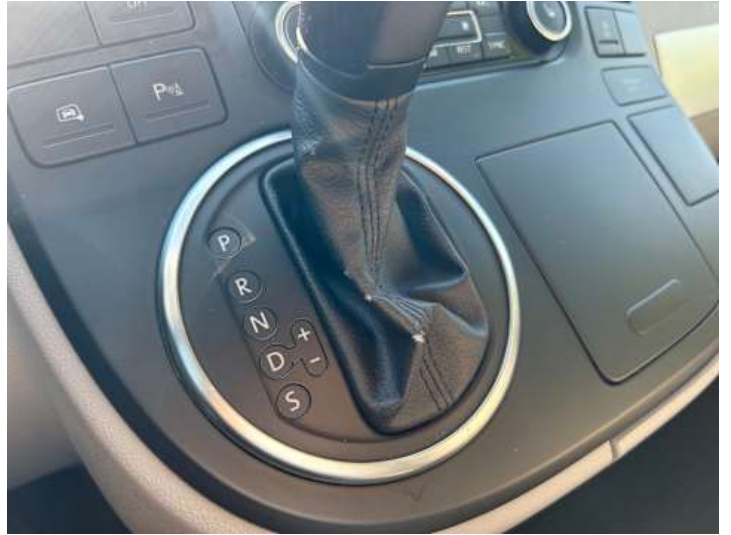
Innenraum (Verschleiß)

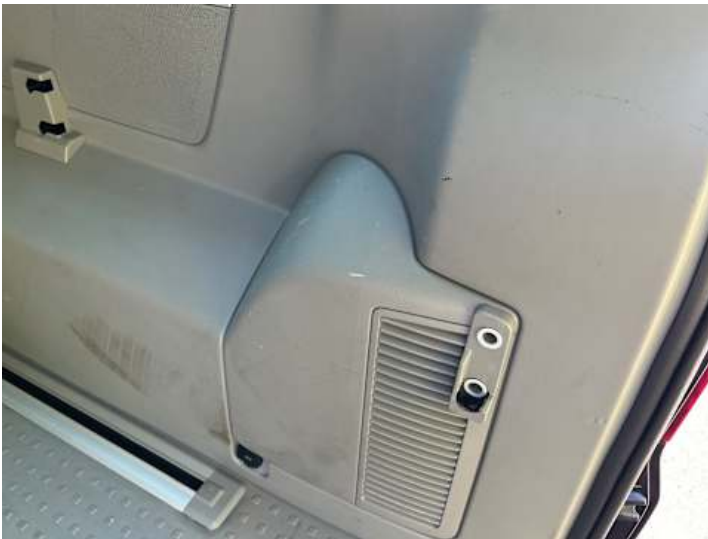
Innenraum (Kratzer)

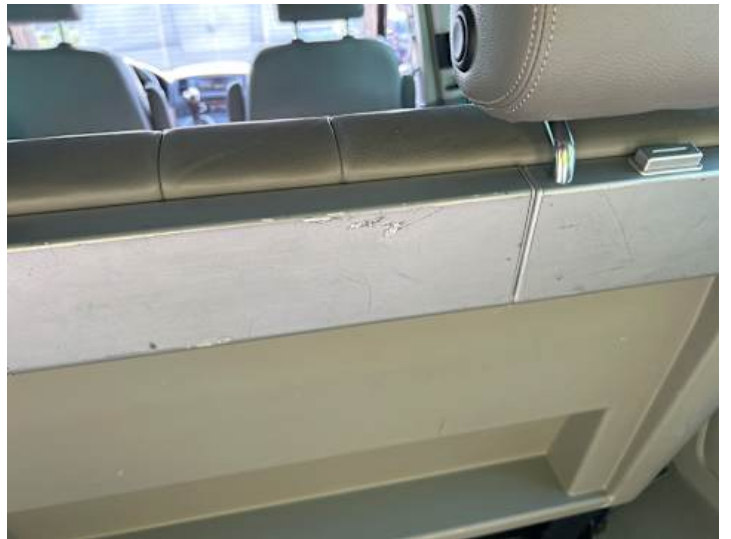
Innenraum (Kratzer)
